서부간선지하도로 정기 , 정밀안전점검 용역

## 외관조사망도

( 서부간선지하도로 (일직방향) )-2공구

서서울도시고속도로(주)

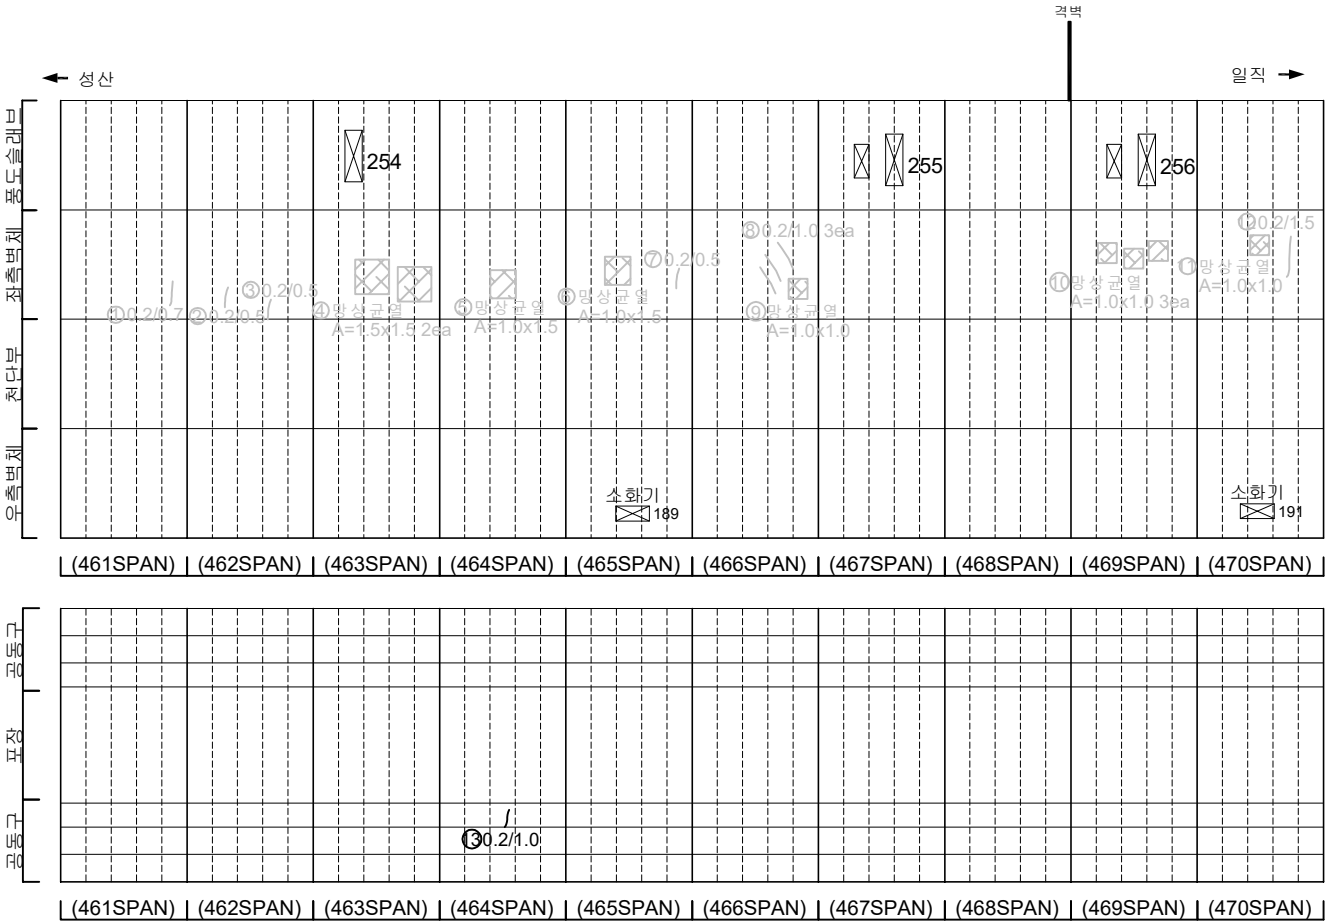
| 번호 | 발생<br>년도 | 부재 | 손상내용 | 손상현황 | | | | | | | 비 고 |
|---|---|---|---|---|---|---|---|---|---|---|---|
| 1 | 21하 | 측벽부 | 균열(폭0.2mm) | 0.2 | 0.7 | - | 0.70 | m | 1 | 0.70 | 22'상 보수 |
| 4 | 21하 | 측벽부 | 방상균열 | - | 1.5 | 1.5 | 2.25 | m² | 2 | 4.50 | 22'상 보수 |
| 13 | 21하 | 공동구 | 공동구 균열(폭0.2mm) | 0.2 | 1.0 | - | 1.00 | m | 1 | 1.00 | |

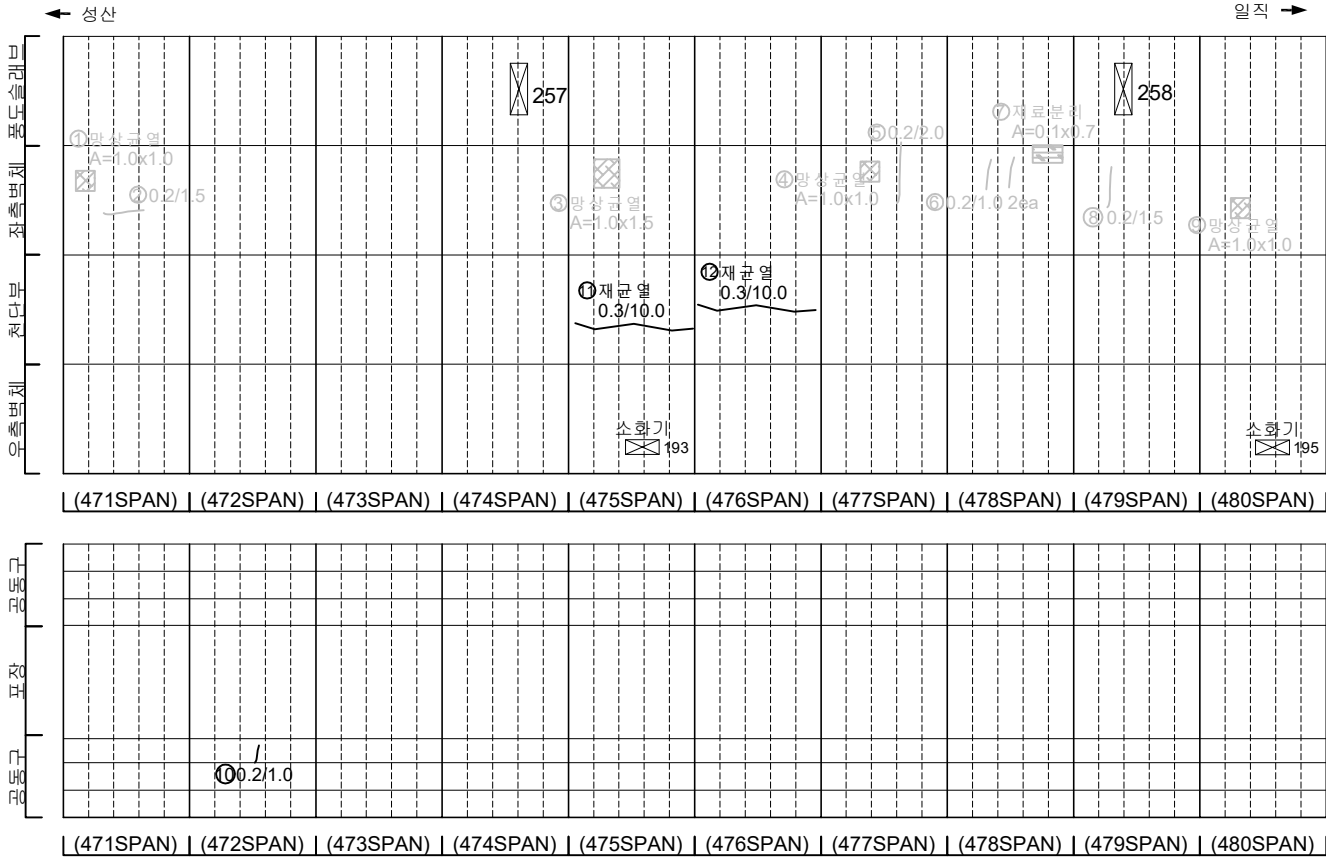
| 번호 | 발생<br>년도 | 부재 | 손상내용 | 손상현황 | | | | | | | 비 고 |
|---|---|---|---|---|---|---|---|---|---|---|---|
| 1 | 215 | 측벽부 | 망상균열 | - | 1.0 | 1.0 | 1.00 | m | 1 | 1.00 | 22'상 보강 |
| 2 | 215 | 측벽부 | 균열(폭0.2mm) | 0.2 | 1.5 | - | 1.50 | m | 1 | 1.50 | 22'상 보강 |
| 11 | 235 | 천단부 | 재균열(폭0.3mm) | 0.3 | 10.0 | - | 10.00 | m | 1 | 10.00 | |

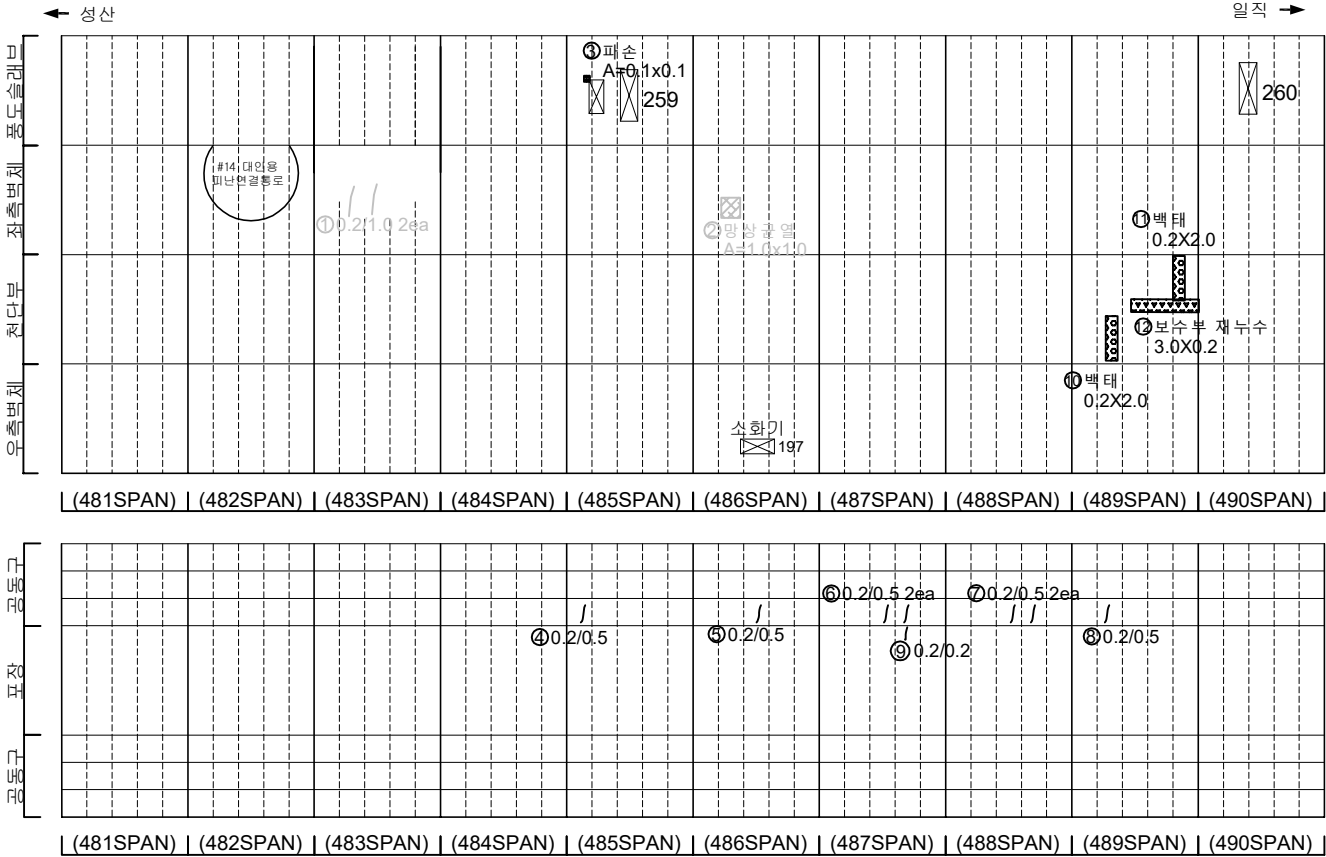
| 번호 | 발생년도 | 부재 | 손상내용 | 손상현황 | | | | | | | 비고 |
|---|---|---|---|---|---|---|---|---|---|---|---|
| 1 | 215 | 측벽부 | 균열(폭0.2mm) | 0.2 | 1.0 | - | 1.00 | m | 2 | 2.00 | 22'상 보강 |
| 2 | 215 | 측벽부 | 방상균열 | - | 1.0 | 1.0 | 1.00 | m | 1 | 1.00 | 22'상 보강 |
| 4 | 215 | 공동구 | 공동구 균열(폭0.2mm) | 0.2 | 0.5 | - | 0.50 | m | 1 | 0.50 | |

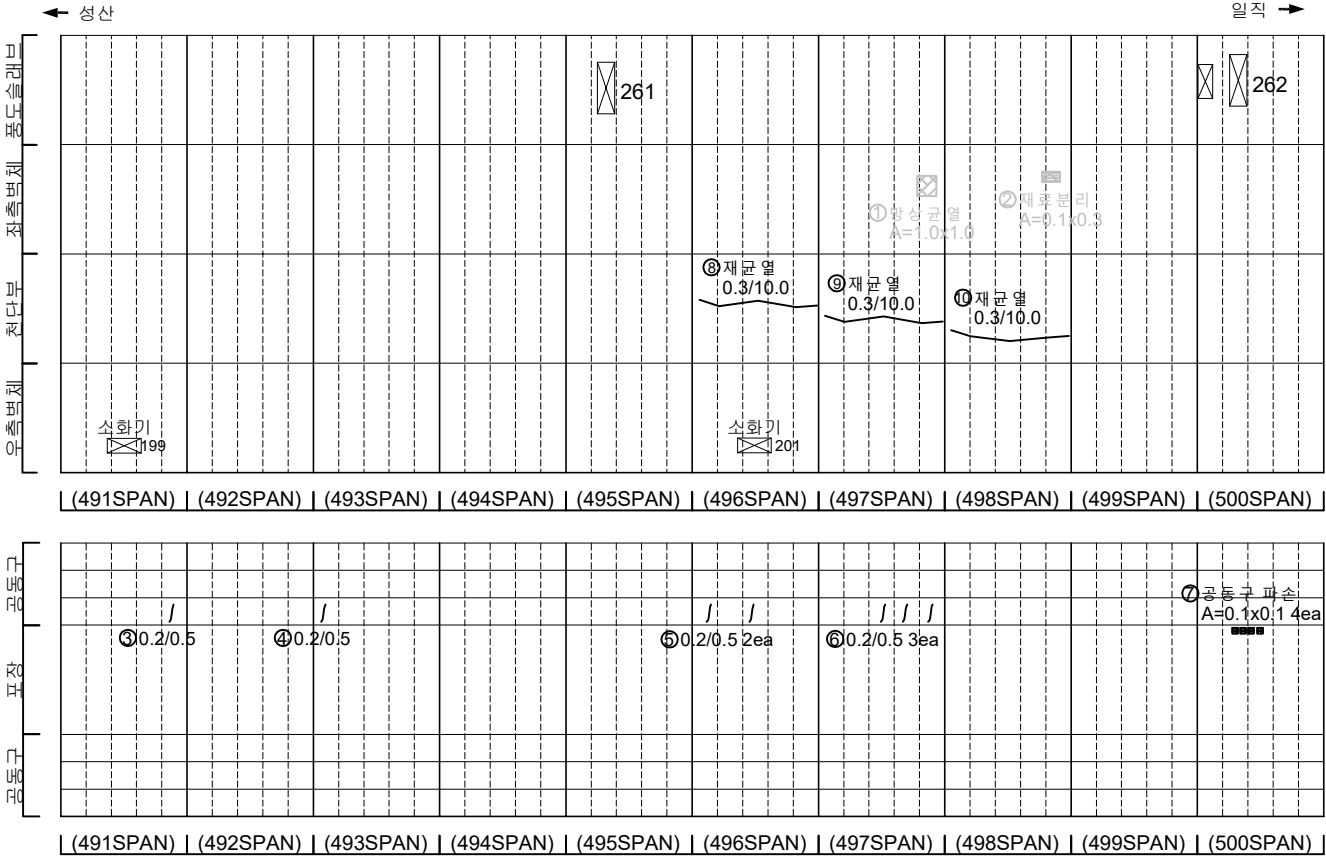
| 번호 | 발생<br>년도 | 부재 | 손상내용 | 손상현황 | | | | | | 비 고 | |
|---|---|---|---|---|---|---|---|---|---|---|---|
| 1 | 21하 | 측벽부 | 양상균열 | - | 1.0 | 1.0 | 1.00 | m | 1 | 1.00 | 22'상 보강 |
| 3 | 21하 | 공동구 | 공동구 균열(폭0.2mm) | 0.2 | 0.5 | - | 0.50 | m | 1 | 0.50 | |
| 8 | 23하 | 천단부 | 재균열(폭0.3mm) | 0.3 | 10.0 | - | 10.00 | m | 1 | 10.00 | |
