신월여의지하도로 2023년 상반기  
정기안전점검 용역

## 외관조사망도

신월여의지하도로(여의도방향)

서울터널주식회사

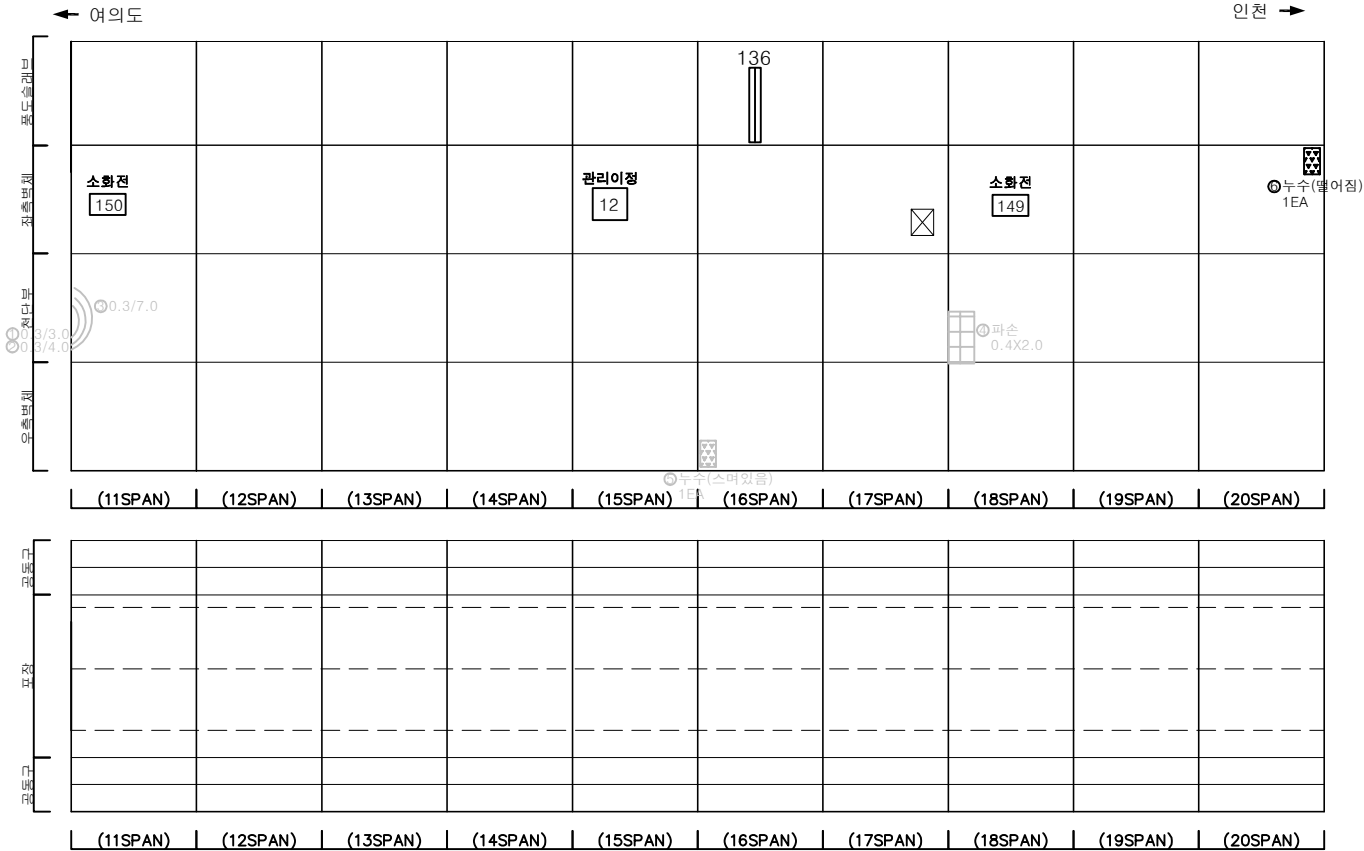
| 번호 | 발생<br>년도 | 부재 | 위치 | 손상내용 | 손상현황 | | | | | | 비 고 |
|---|---|---|---|---|---|---|---|---|---|---|---|
| 1 | 22상 | 전단부 | S 011 | 균열 (폭0.3mm이상) | 0.3 | 3.0 | - | m | 1 | 3.00 | 23'상 보수 |
| 2 | 22상 | 전단부 | S 011 | 균열 (폭0.3mm이상) | 0.3 | 4.0 | - | m | 1 | 4.00 | 23'상 보수 |
| 3 | 22상 | 전단부 | S 011 | 균열 (폭0.3mm이상) | 0.3 | 7.0 | - | m | 1 | 7.00 | 23'상 보수 |
| 4 | 22상 | 전단부 | S 018 | 파손 | - | 0.4 | 2.0 | m <sup>2</sup> | 1 | 0.80 | 23'상 보수 |
| 5 | 22상 | 측벽부 | S 016 | 누수 | - | - | - | EA | 1 | 1.00 | 23'상 보수 |
| 6 | 22하 | 측벽부 | S 020 | 누수 | - | - | - | EA | 1 | 1.00 | |

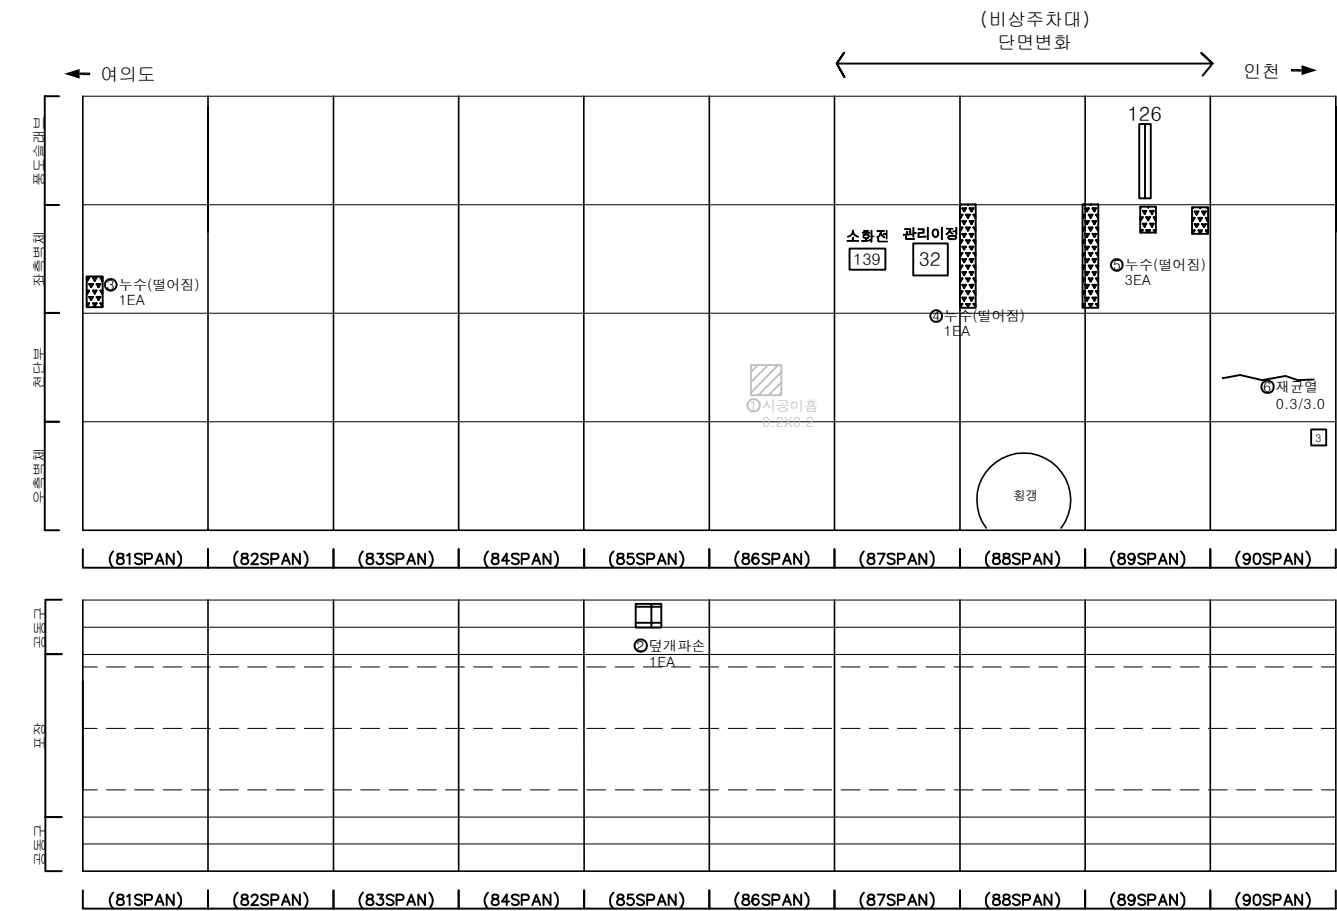
| 번호 | 발생년도 | 부재 | 위치 | 손상내용 | 손상현황 | | | | | | 비고 |
|---|---|---|---|---|---|---|---|---|---|---|---|
| 3 | 22하 | 측벽부 | S 081 | 누수 | - | - | - | EA | 1 | 1.00 | |
| 4 | 22하 | 측벽부 | S 088 | 누수 | - | - | - | EA | 1 | 1.00 | |
| 5 | 22하 | 측벽부 | S 089 | 누수 | - | - | - | EA | 3 | 3.00 | |

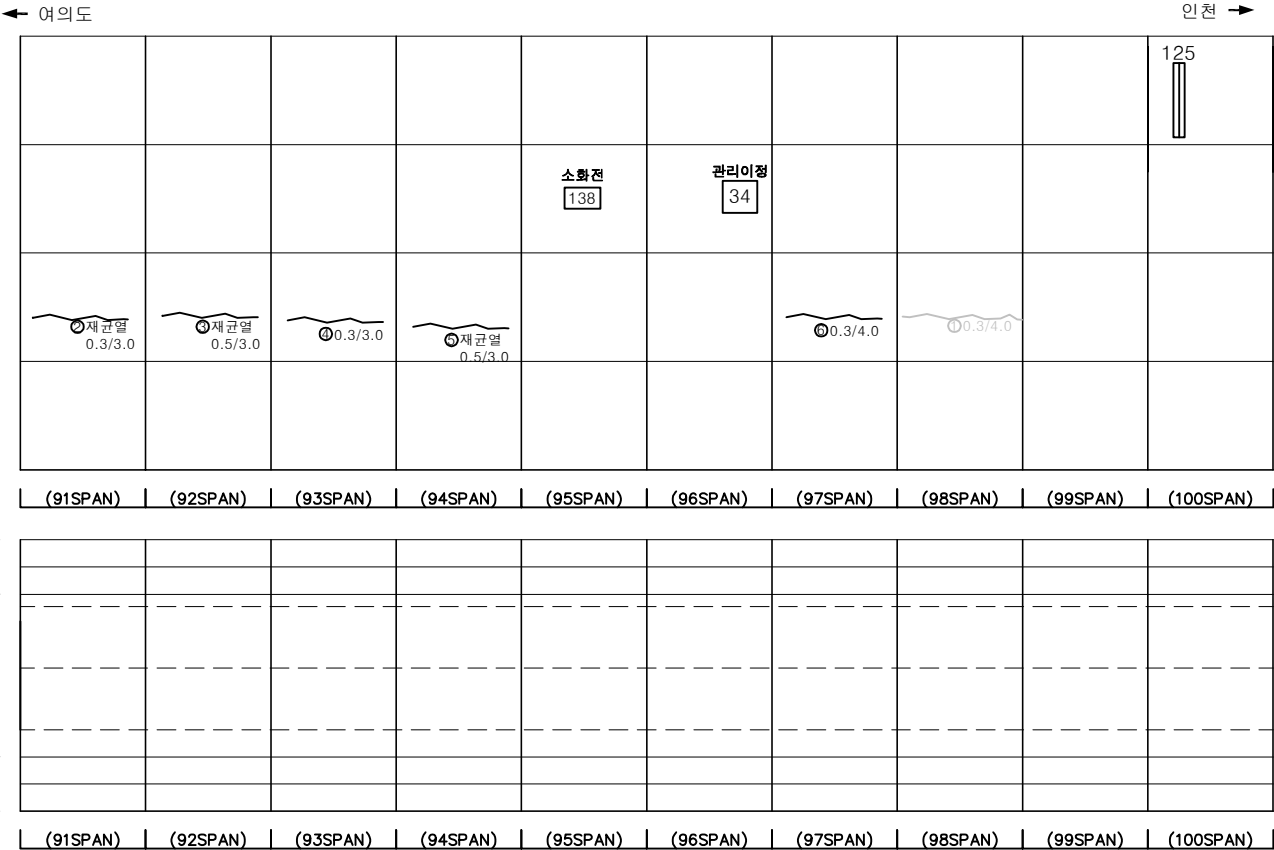
| 번호 | 발생년도 | 부재 | 위치 | 손상내용 | 손상현황 | | | | | | 비고 |
|---|---|---|---|---|---|---|---|---|---|---|---|
| 1 | 22상 | 천단부 | S 098 | 균열(폭0.3mm이상) | 0.3 | 4.0 | - | m | 1 | 4.00 | 23상 보강 |
| 2 | 23상 | 천단부 | S 091 | 재균열(폭0.3mm이상) | 0.3 | 3.0 | - | m | 1 | 3.00 | |
| 3 | 23상 | 천단부 | S 092 | 재균열(폭0.3mm이상) | 0.5 | 3.0 | - | m | 1 | 3.00 | |
| 4 | 23상 | 천단부 | S 093 | 균열(폭0.3mm이상) | 0.3 | 3.0 | - | m | 1 | 3.00 | |
| 5 | 23상 | 천단부 | S 094 | 재균열(폭0.3mm이상) | 0.5 | 3.0 | - | m | 1 | 3.00 | |
| 6 | 23상 | 천단부 | S 097 | 균열(폭0.3mm이상) | 0.3 | 4.0 | - | m | 1 | 4.00 | |

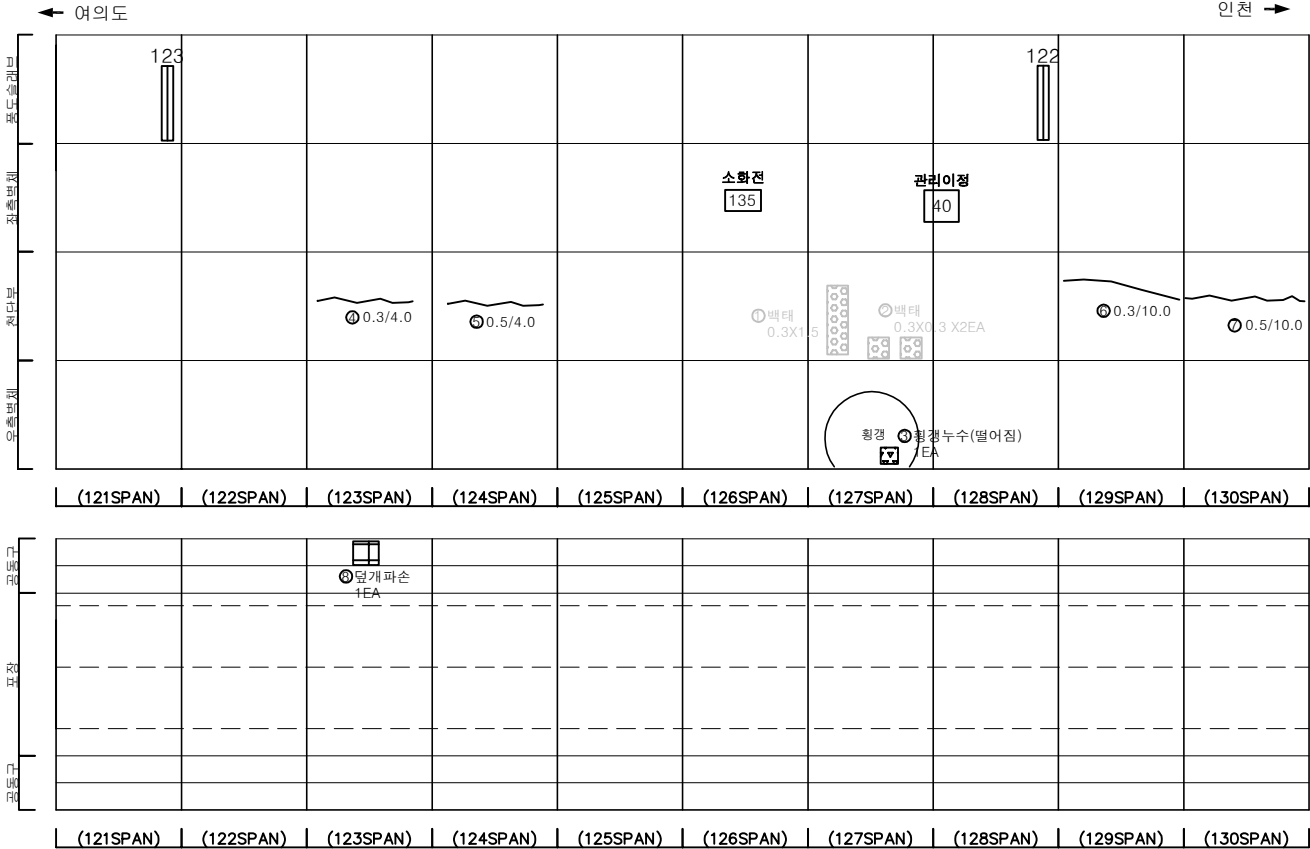
| 번호 | 발생년도 | 부재 | 위치 | 손상내용 | 손상현황 | | | | | | 비고 |
|---|---|---|---|---|---|---|---|---|---|---|---|
| 3 | 22상 | 횡경부 | S 127 | 누수 | - | - | - | EA | 1 | 1.00 | |
| 4 | 23상 | 천단부 | S 123 | 균열(폭0.3mm이상) | 0.3 | 4.0 | - | m | 1 | 4.00 | |
| 5 | 23상 | 천단부 | S 124 | 균열(폭0.3mm이상) | 0.5 | 4.0 | - | m | 1 | 4.00 | |
| 6 | 23상 | 천단부 | S 129 | 균열(폭0.3mm이상) | 0.3 | 10.0 | - | m | 1 | 10.00 | |
| 7 | 23상 | 천단부 | S 130 | 균열(폭0.3mm이상) | 0.5 | 10.0 | - | m | 1 | 10.00 | |

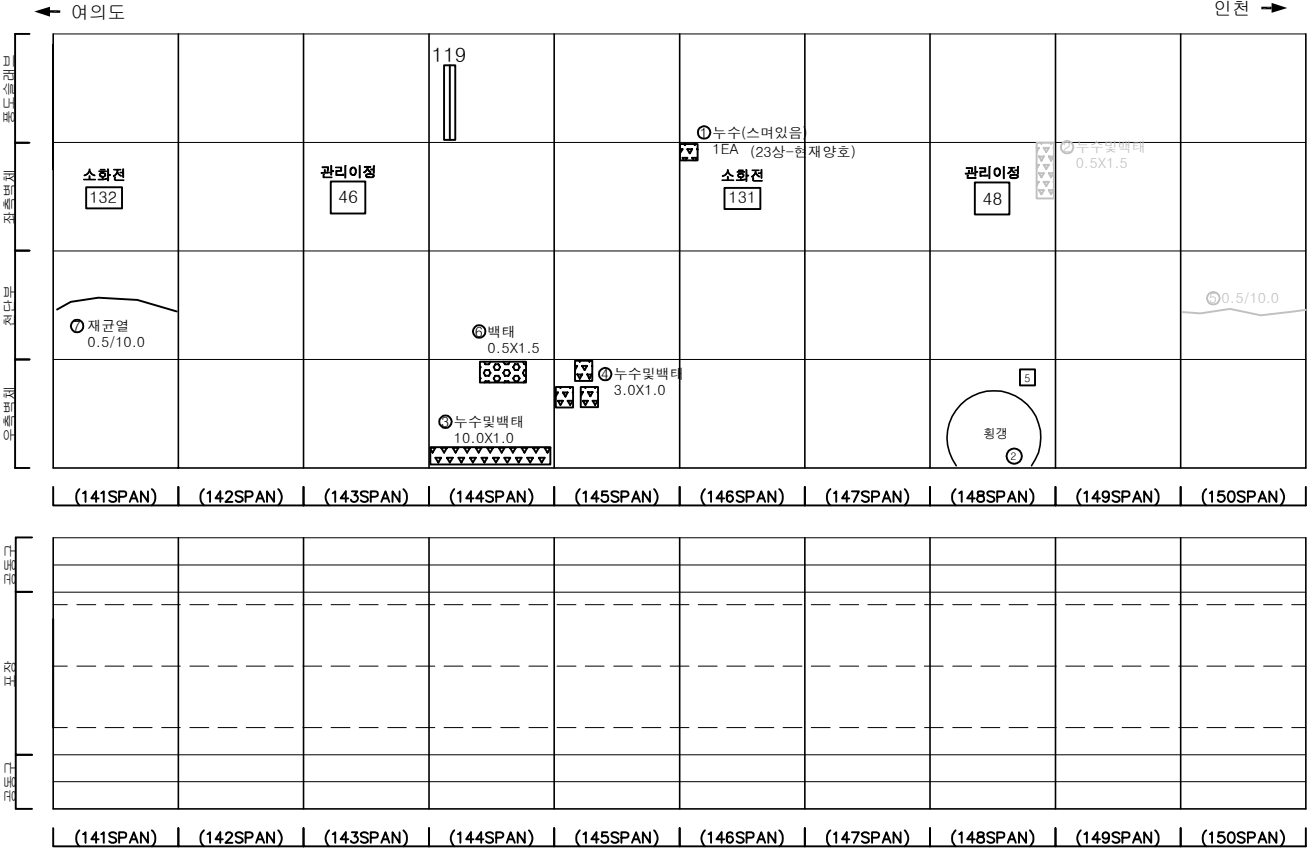
| 번호 | 발생년도 | 부재 | 위치 | 손상내용 | 손상현황 | | | | | | 비고 |
|---|---|---|---|---|---|---|---|---|---|---|---|
| 1 | 22상 | 측벽부 | S 146 | 누수 | - | - | - | EA | 1 | 1.00 | |
| 2 | 22상 | 측벽부 | S 146 | 누수및벽태 | - | 0.5 | 1.5 | m <sup>2</sup> | 1 | 0.75 | 23상 분수 |
| 3 | 22상 | 측벽부 | S 144 | 누수및벽태 | - | 10.0 | 1.0 | m <sup>2</sup> | 1 | 10.00 | |
| 4 | 22상 | 측벽부 | S 145 | 누수및벽태 | - | 3.0 | 1.0 | m <sup>2</sup> | 1 | 3.00 | |
| 5 | 22상 | 천단부 | S 150 | 균열(폭0.3mm이상) | 0.5 | 10.0 | - | m | 1 | 10.00 | 23상 분수 |
| 7 | 23상 | 천단부 | S 141 | 재균열(폭0.3mm이상) | 0.5 | 10.0 | - | m | 1 | 10.00 | |

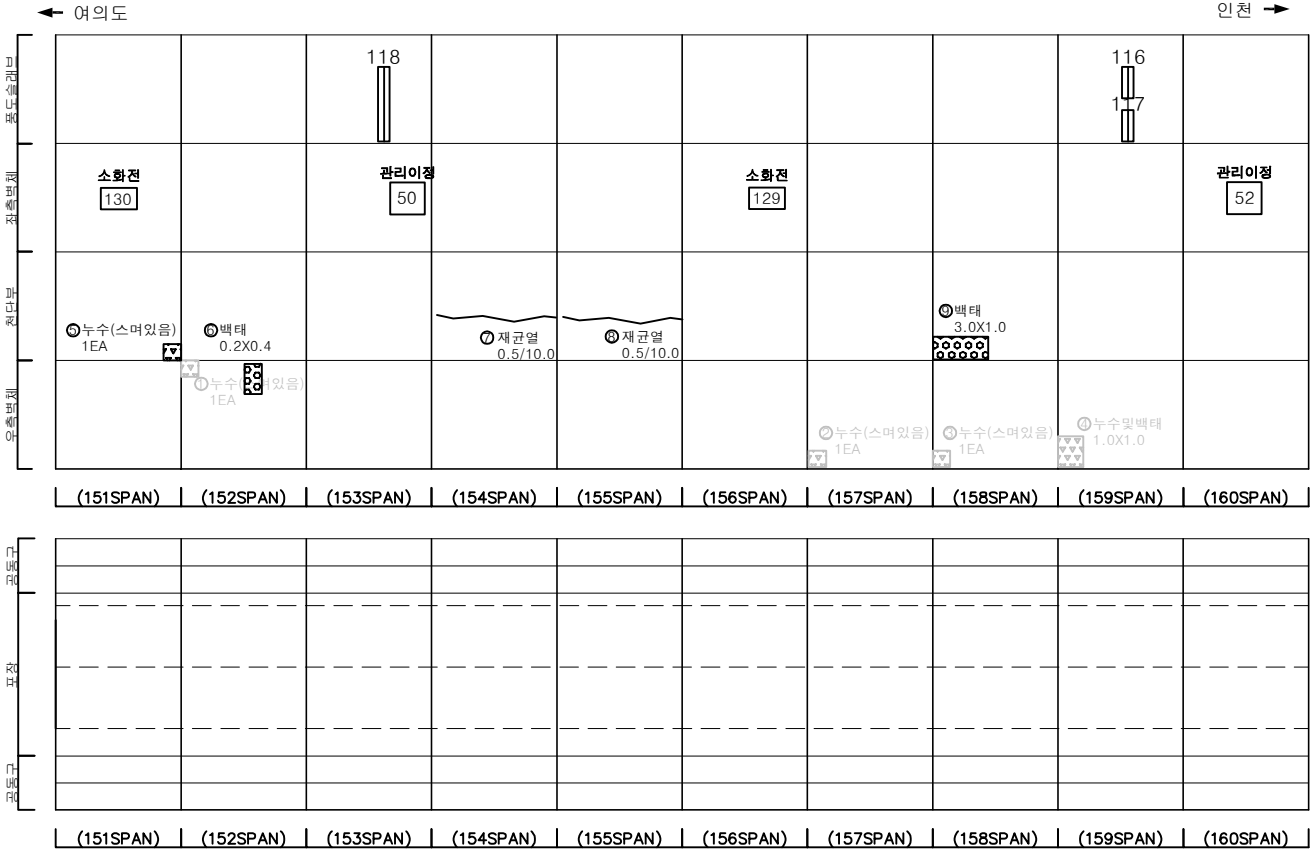
| 번호 | 발생년도 | 부재 | 위치 | 손상내용 | 손상현황 | | | | | | 비고 |
|---|---|---|---|---|---|---|---|---|---|---|---|
| 1 | 22상 | 측벽부 | S 152 | 누수 | - | - | - | EA | 1 | 1.00 | 23'상 보수 |
| 2 | 22상 | 측벽부 | S 157 | 누수 | - | - | - | EA | 1 | 1.00 | 23'상 보수 |
| 3 | 22상 | 측벽부 | S 158 | 누수 | - | - | - | EA | 1 | 1.00 | 23'상 보수 |
| 4 | 22상 | 측벽부 | S 159 | 누수및백태 | - | 1.0 | 1.0 | m <sup>2</sup> | 1 | 1.00 | 23'상 보수 |
| 5 | 23상 | 천단부 | S 151 | 누수 | - | - | - | EA | 1 | 1.00 | |
| 7 | 23상 | 천단부 | S 154 | 재균열(폭0.3mm이상) | 0.5 | 10.0 | - | m | 1 | 10.00 | |
| 8 | 23상 | 천단부 | S 155 | 재균열(폭0.3mm이상) | 0.5 | 10.0 | - | m | 1 | 10.00 | |

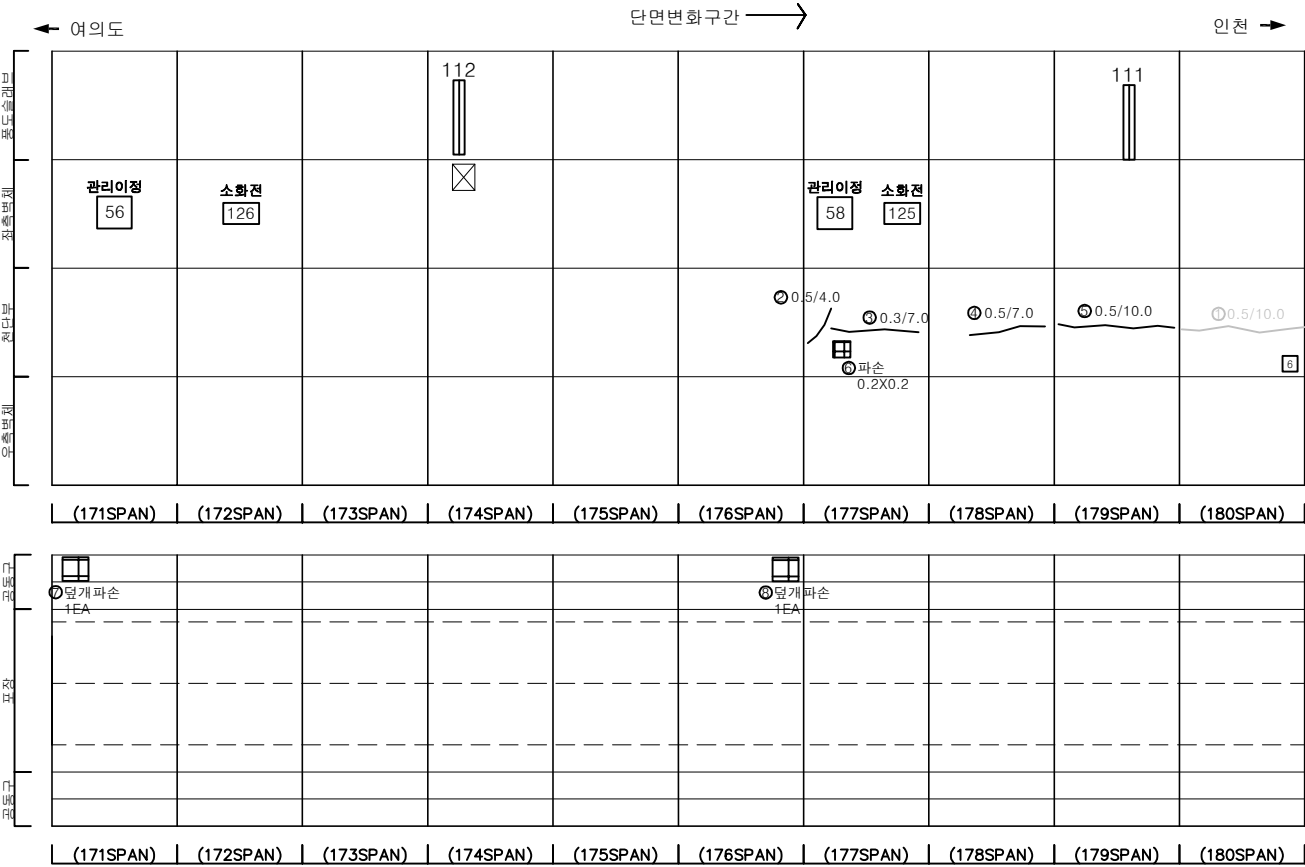
| 번호 | 발생년도 | 부재 | 위치 | 손상내용 | 손상현황 | | | | | | 비고 |
|---|---|---|---|---|---|---|---|---|---|---|---|
| 1 | 22상 | 천단부 | S 180 | 균열(폭0.3mm이상) | 0.5 | 10.0 | - | m | 1 | 10.00 | 23상 보강 |
| 2 | 23상 | 천단부 | S 177 | 균열(폭0.3mm이상) | 0.5 | 4.0 | - | m | 1 | 4.00 | |
| 3 | 23상 | 천단부 | S 177 | 균열(폭0.3mm이상) | 0.3 | 7.0 | - | m | 1 | 7.00 | |
| 4 | 23상 | 천단부 | S 176 | 균열(폭0.3mm이상) | 0.5 | 7.0 | - | m | 1 | 7.00 | |
| 5 | 23상 | 천단부 | S 179 | 균열(폭0.3mm이상) | 0.5 | 10.0 | - | m | 1 | 10.00 | |

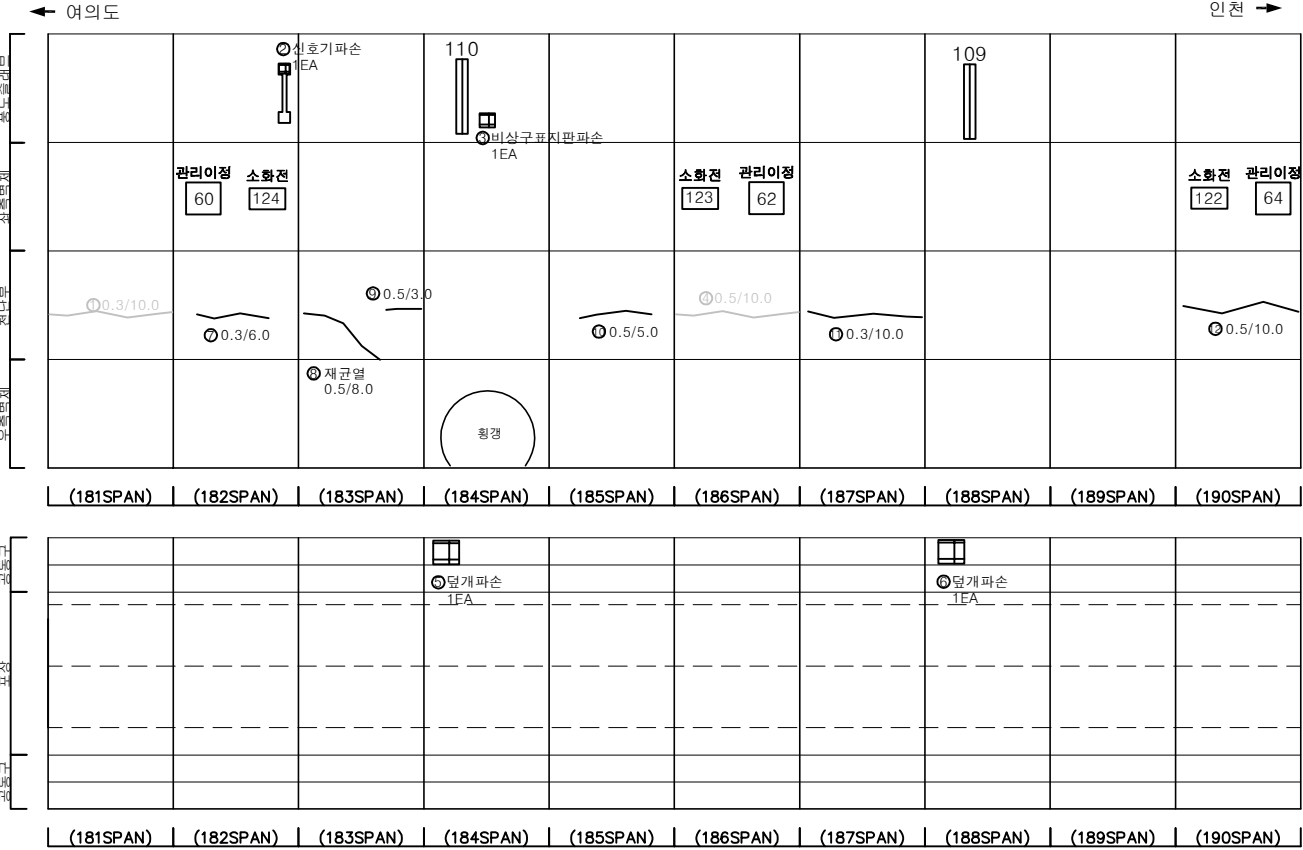
| 번호 | 발생<br>년도 | 부재 | 위치 | 손상내용 | 손상현황 | | | | | | 비고 |
|---|---|---|---|---|---|---|---|---|---|---|---|
| 1 | 22상 | 전단부 | S 181 | 균열(폭0.3mm이상) | 0.3 | 10.0 | - | m | 1 | 10.00 | 23'상 보수 |
| 4 | 22상 | 전단부 | S 186 | 균열(폭0.3mm이상) | 0.5 | 10.0 | - | m | 1 | 10.00 | 23'상 보수 |
| 7 | 23상 | 전단부 | S 182 | 균열(폭0.3mm이상) | 0.3 | 6.0 | - | m | 1 | 6.00 | |
| 8 | 23상 | 전단부 | S 183 | 재균열(폭0.3mm이상) | 0.5 | 8.0 | - | m | 1 | 8.00 | |
| 9 | 23상 | 전단부 | S 183 | 균열(폭0.3mm이상) | 0.5 | 3.0 | - | m | 1 | 3.00 | |
| 10 | 23상 | 전단부 | S 185 | 균열(폭0.3mm이상) | 0.5 | 5.0 | - | m | 1 | 5.00 | |
| 11 | 23상 | 전단부 | S 187 | 균열(폭0.3mm이상) | 0.3 | 10.0 | - | m | 1 | 10.00 | |
| 12 | 23상 | 전단부 | S 190 | 균열(폭0.3mm이상) | 0.5 | 10.0 | - | m | 1 | 10.00 | |

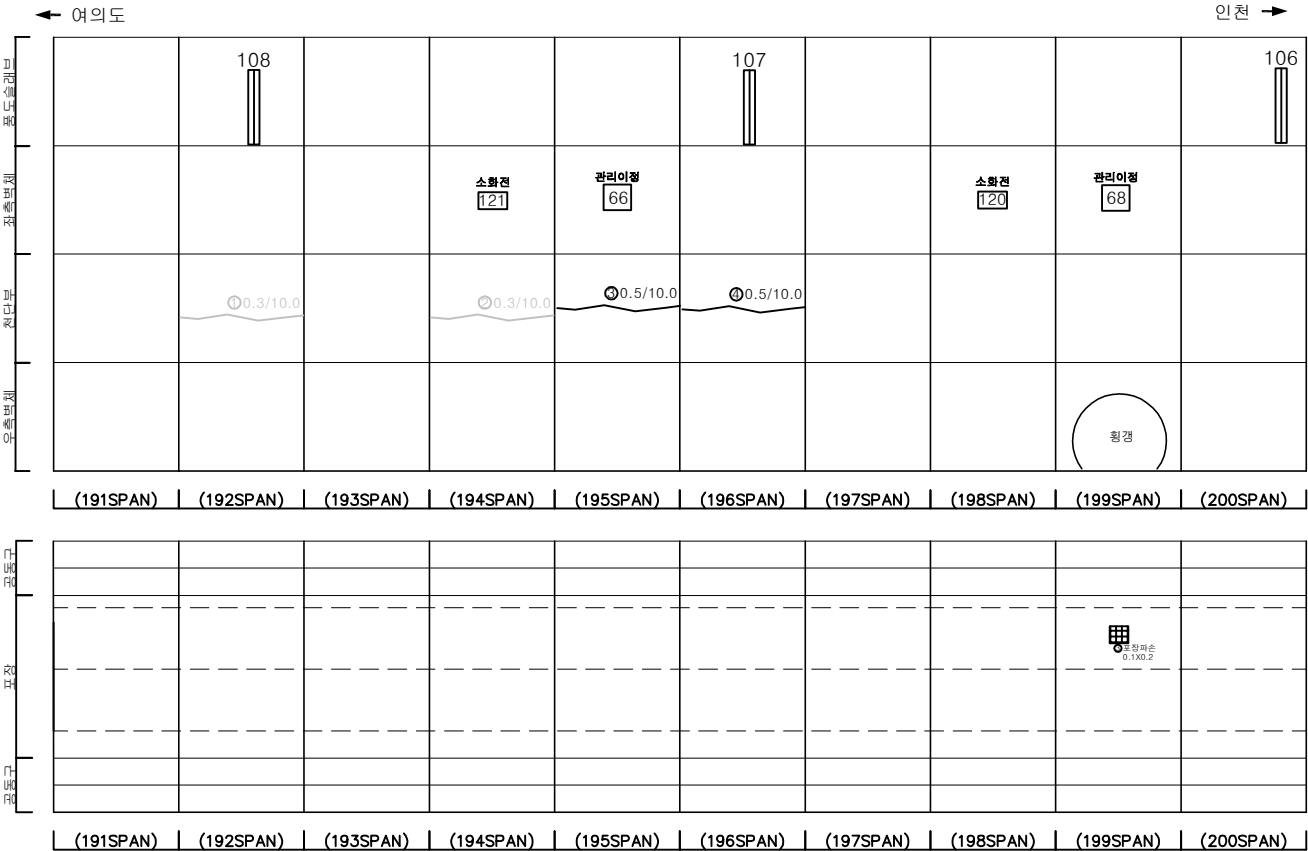
| 번호 | 발생<br>년도 | 부재 | 위치 | 손상내용 | 손상현황 | | | | | | 비고 |
|---|---|---|---|---|---|---|---|---|---|---|---|
| 1 | 22상 | 전단부 | S 192 | 균열(폭0.3mm이상) | 0.3 | 10.0 | - | m | 1 | 10.00 | 23'상 보수 |
| 2 | 22상 | 전단부 | S 194 | 균열(폭0.3mm이상) | 0.3 | 10.0 | - | m | 1 | 10.00 | 23'상 보수 |
| 4 | 23상 | 전단부 | S 195 | 균열(폭0.3mm이상) | 0.5 | 10.0 | - | m | 1 | 10.00 | |
| 5 | 23상 | 전단부 | S 196 | 균열(폭0.3mm이상) | 0.5 | 10.0 | - | m | 1 | 10.00 | |

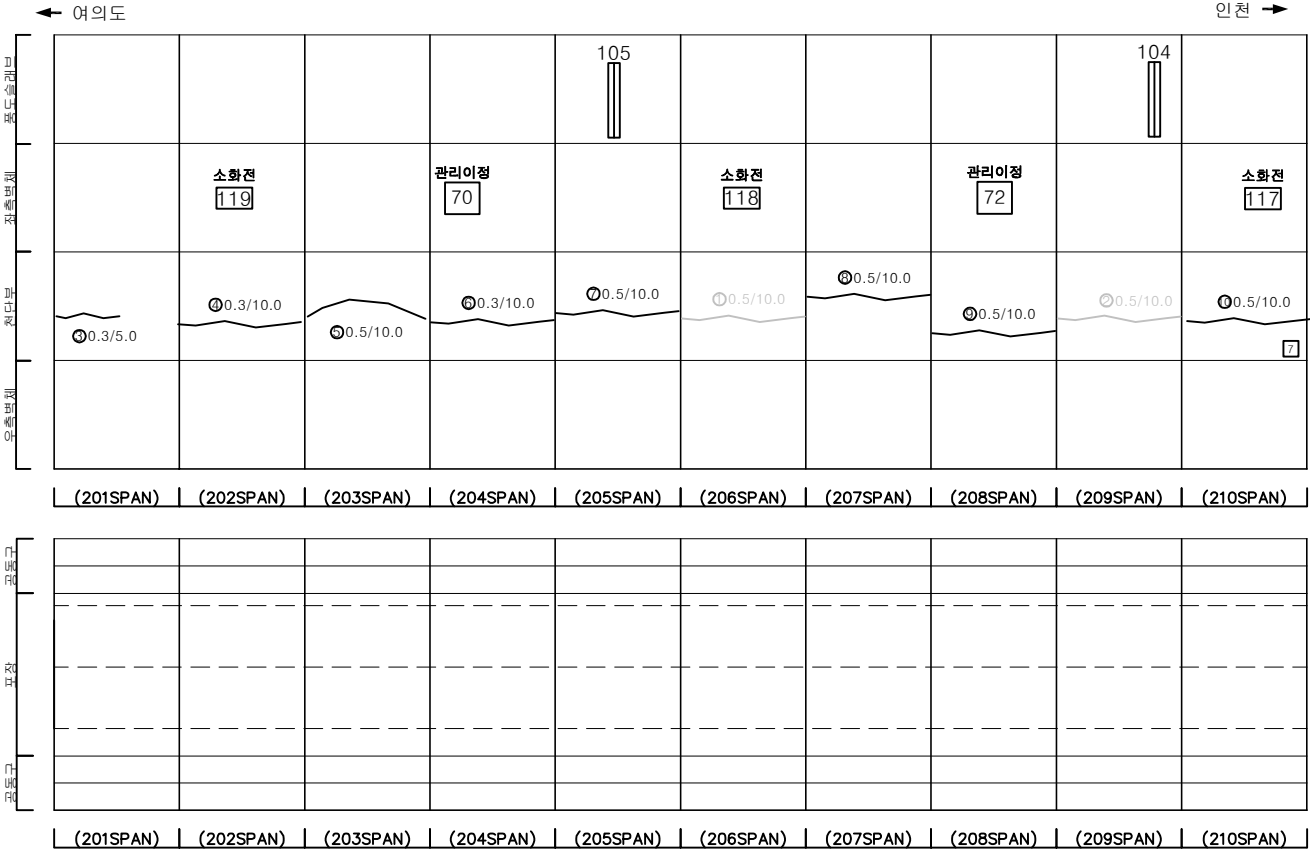
| 번호 | 발생년도 | 부재 | 위치 | 손상내용 | 손상현황 | | | | | | 비고 |
|---|---|---|---|---|---|---|---|---|---|---|---|
| 1 | 22상 | 천단부 | S 206 | 균열(폭0.3mm이상) | 0.5 | 10.0 | - | m | 1 | 10.00 | 22상 보강 |
| 2 | 22상 | 천단부 | S 209 | 균열(폭0.3mm이상) | 0.5 | 10.0 | - | m | 1 | 10.00 | 22상 보강 |
| 3 | 23상 | 천단부 | S 201 | 균열(폭0.3mm이상) | 0.3 | 5.0 | - | m | 1 | 5.00 | |
| 4 | 23상 | 천단부 | S 202 | 균열(폭0.3mm이상) | 0.3 | 10.0 | - | m | 1 | 10.00 | |
| 5 | 23상 | 천단부 | S 203 | 균열(폭0.3mm이상) | 0.5 | 10.0 | - | m | 1 | 10.00 | |
| 6 | 23상 | 천단부 | S 204 | 균열(폭0.3mm이상) | 0.3 | 10.0 | - | m | 1 | 10.00 | |
| 7 | 23상 | 천단부 | S 205 | 균열(폭0.3mm이상) | 0.5 | 10.0 | - | m | 1 | 10.00 | |
| 8 | 23상 | 천단부 | S 207 | 균열(폭0.3mm이상) | 0.5 | 10.0 | - | m | 1 | 10.00 | |
| 9 | 23상 | 천단부 | S 208 | 균열(폭0.3mm이상) | 0.5 | 10.0 | - | m | 1 | 10.00 | |
| 10 | 23상 | 천단부 | S 210 | 균열(폭0.3mm이상) | 0.5 | 10.0 | - | m | 1 | 10.00 | |

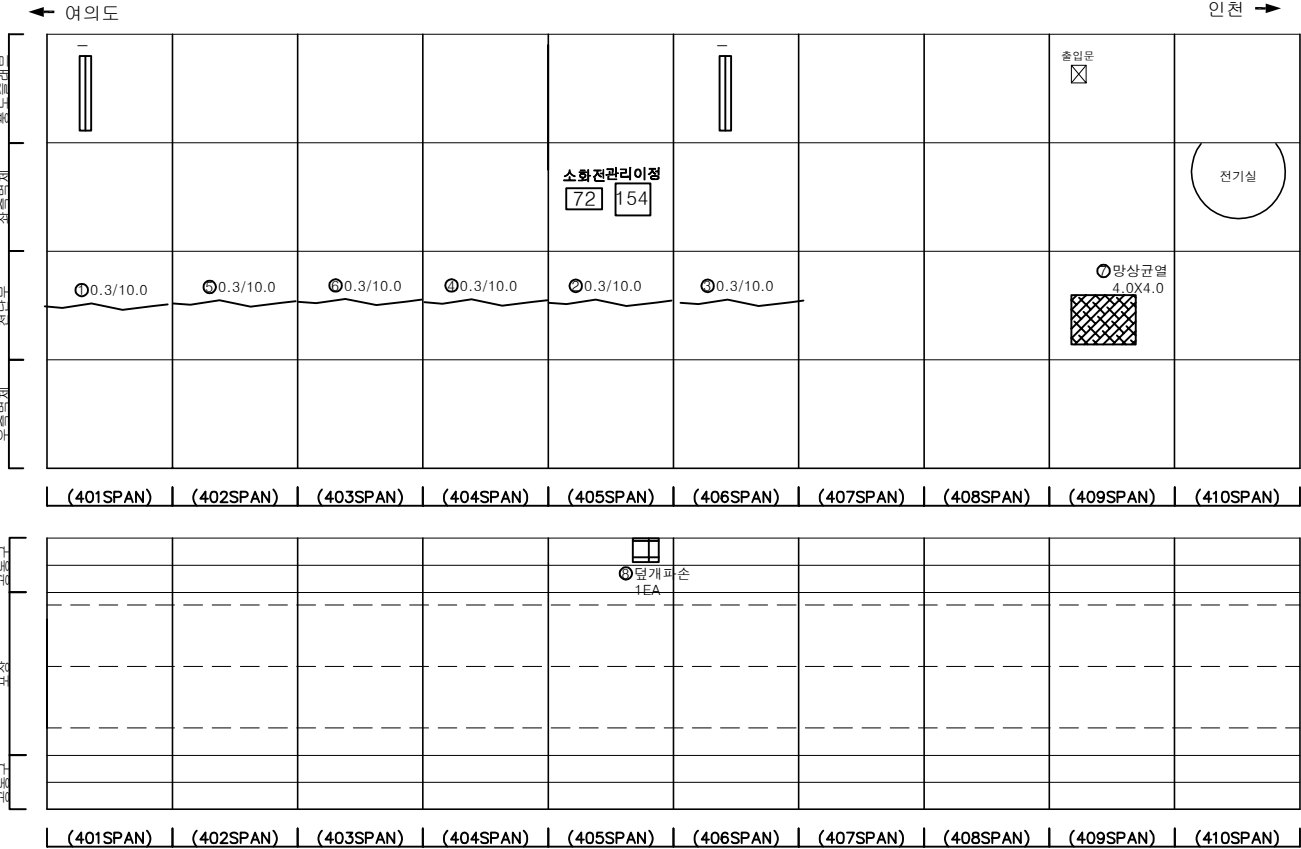
| 번호 | 발생<br>년도 | 부재 | 위치 | 손상내용 | 손상현황 | | | | | | 비 고 |
|---|---|---|---|---|---|---|---|---|---|---|---|
| 1 | 22상 | 천단부 | S 401 | 균열(폭0.3mm이상) | 0.3 | 10.0 | - | m | 1 | 10.00 | |
| 2 | 22상 | 천단부 | S 405 | 균열(폭0.3mm이상) | 0.3 | 10.0 | - | m | 1 | 10.00 | |
| 3 | 22상 | 천단부 | S 406 | 균열(폭0.3mm이상) | 0.3 | 10.0 | - | m | 1 | 10.00 | |
| 4 | 22하 | 천단부 | S 404 | 균열(폭0.3mm이상) | 0.3 | 10.0 | - | m | 1 | 10.00 | |
| 5 | 23상 | 천단부 | S 402 | 균열(폭0.3mm이상) | 0.3 | 10.0 | - | m | 1 | 10.00 | |
| 6 | 23상 | 천단부 | S 403 | 균열(폭0.3mm이상) | 0.3 | 10.0 | - | m | 1 | 10.00 | |
| 7 | 23상 | 천단부 | S 409 | 망상균열 | - | 4.0 | 4.0 | m² | 1 | 16.00 | |
