신월여의지하도로 2023년 상반기  
정기안전점검 용역

외관조사망도  
신월여의지하도로(인천방향)

서울터널주식회사

(주)명성엔지니어링

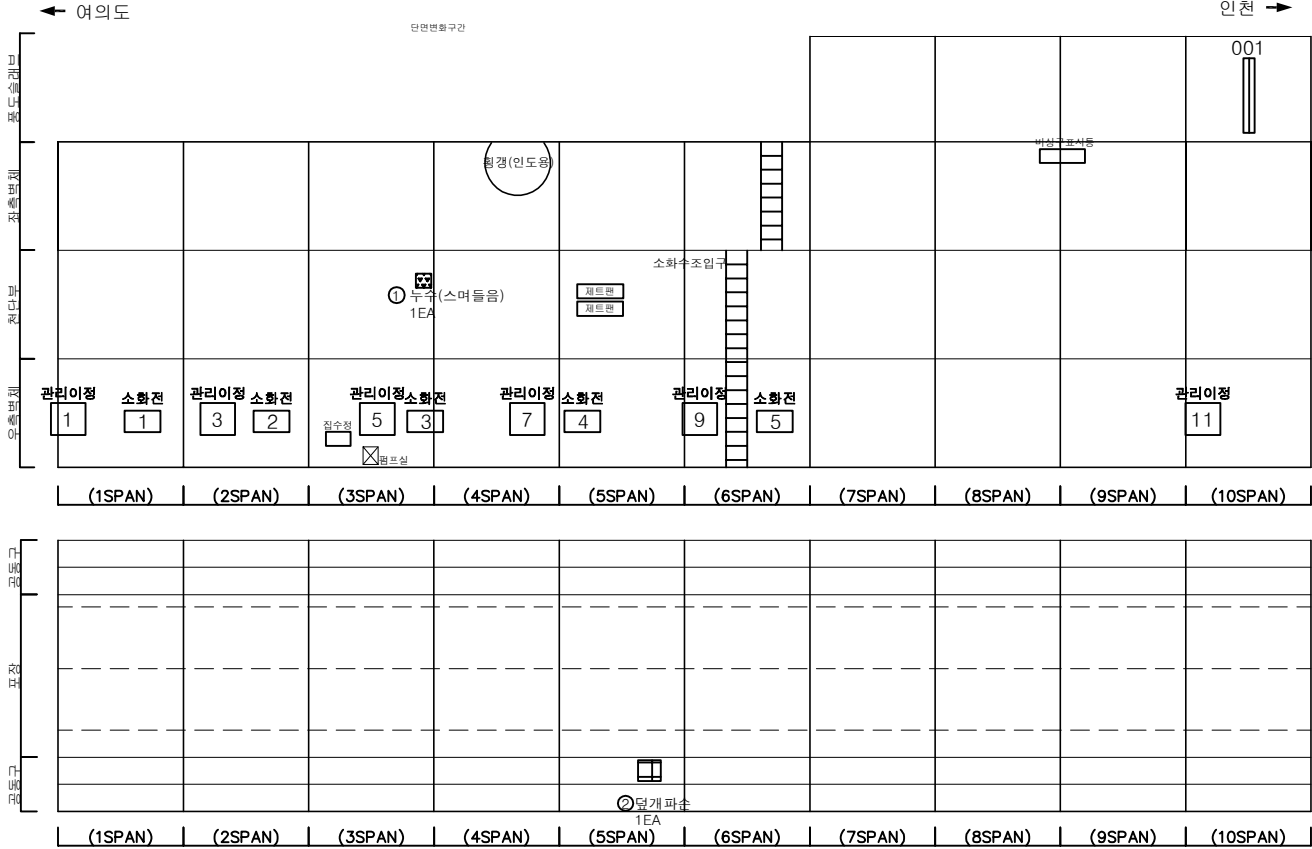
| 도면번호 | 01 |

| 번호 | 발생년도 | 부재 | 위치 | 손상내용 | 손상현황 | | | | | | 비고 |
|---|---|---|---|---|---|---|---|---|---|---|---|
| 1 | 22상 | 천단부 | S 003 | 누수 | - | - | - | EA | 1 | 1.00 | |
| 2 | 22상 | 공동구 | S 005 | 공동구덮개파손 | - | - | - | EA | 1 | 1.00 | |
