신월여의지하도로 2023년 상반기  
정기안전점검 용역

## 외관조사망도

신월여의지하도로(전기실 외)

서울터널주식회사

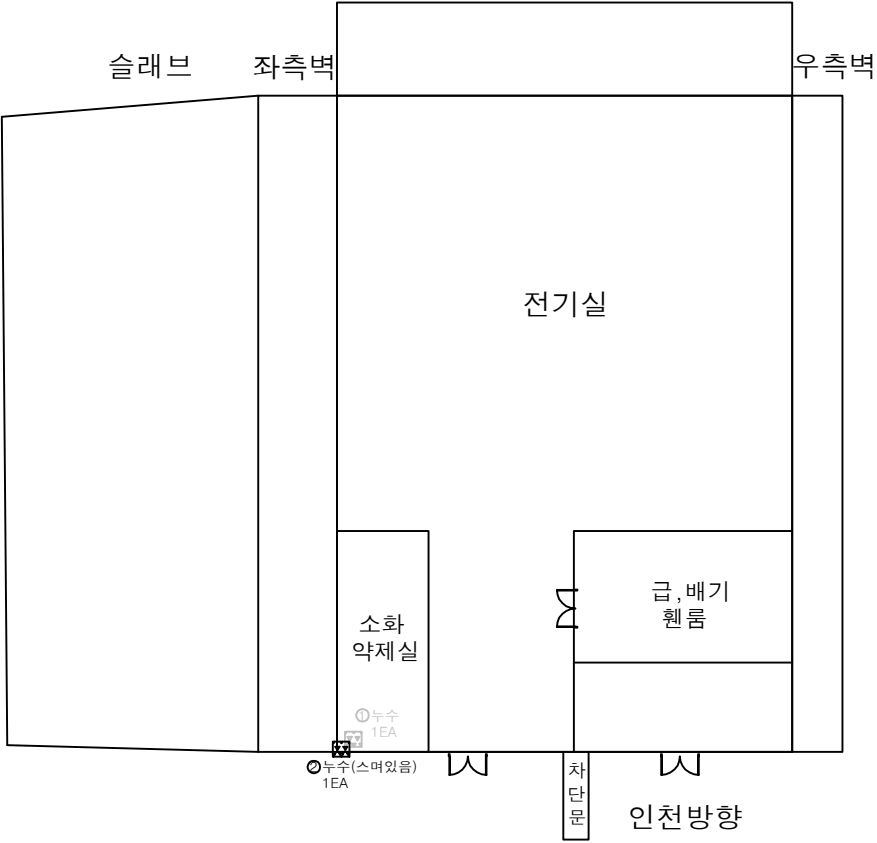
| 도면번호 | 01 |

| 번호 | 발생년도 | 부재 | 위치 | 손상내용 | 손상현황 | | | | | | 비고 |
|---|---|---|---|---|---|---|---|---|---|---|---|
| 1 | 22상 | 전기실 | 소화약제실 | 누수 | - | - | - | EA | 1 | 1.00 | 22상 보수 |
| 2 | 23상 | 전기실 | 소화약제실 | 누수(스며있음) | - | - | - | EA | 1 | 1.00 | |

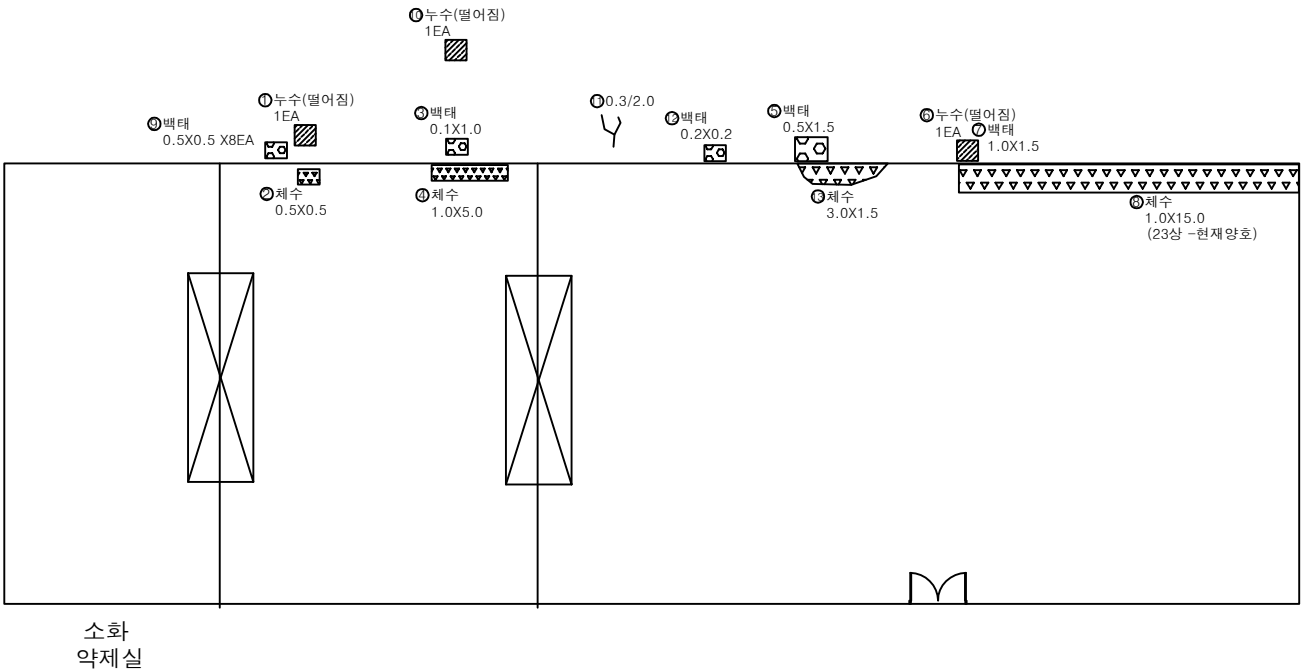
| 도 면 번호 | 02 |

| 번호 | 발생<br>년도 | 부재 | 위치 | 손상내용 | 손상현황 | | | | | | 비 고 |
|---|---|---|---|---|---|---|---|---|---|---|---|
| 1 | 22하 | 전기실 | 벽체 | 누수(떨어짐) | - | - | - | EA | 1 | 1.00 | |
| 2 | 22하 | 전기실 | 바닥 | 채수 | - | 0.5 | 0.5 | ㎡ | 1 | 0.25 | |
| 3 | 22하 | 전기실 | 벽체 | 백태 | - | 0.1 | 1.0 | ㎡ | 1 | 0.10 | |
| 4 | 22하 | 전기실 | 바닥 | 채수 | - | 1.0 | 5.0 | ㎡ | 1 | 5.00 | |
| 5 | 22하 | 전기실 | 벽체 | 백태 | - | 0.5 | 1.5 | ㎡ | 1 | 0.75 | |
| 6 | 22하 | 전기실 | 벽체 | 누수(떨어짐) | - | - | - | EA | 1 | 1.00 | |
| 7 | 22하 | 전기실 | 벽체 | 백태 | - | 1.0 | 1.5 | ㎡ | 1 | 1.50 | |
| 8 | 22하 | 전기실 | 바닥 | 채수 | - | 1.0 | 15.0 | ㎡ | 1 | 15.00 | |
| 9 | 23상 | 전기실 | 벽체 | 백태 | - | 0.5 | 0.5 | ㎡ | 8 | 2.00 | |
| 10 | 23상 | 전기실 | 벽체 | 누수(떨어짐) | - | - | - | EA | 1 | 1.00 | |
| 11 | 23상 | 전기실 | 벽체 | 균열(0.3mm이상) | 0.3 | 2.0 | - | ㎡ | 1 | 2.00 | |
| 12 | 23상 | 전기실 | 벽체 | 백태 | - | 0.2 | 0.2 | ㎡ | 1 | 0.04 | |
| 13 | 23상 | 전기실 | 바닥 | 채수 | - | 3.0 | 1.5 | ㎡ | 1 | 4.50 | |

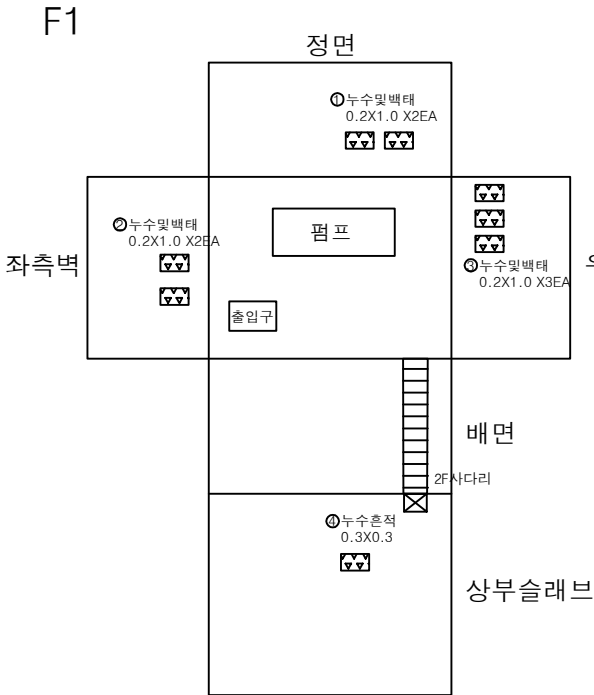
| 도 면 번호 | 07 |

| 번호 | 발생<br>년도 | 부재 | 위치 | 손상내용 | 손상현황 | | | | | | 비 고 |
|---|---|---|---|---|---|---|---|---|---|---|---|
| 1 | 22상 | 소화수조 | 정면 | 누수및백태 | - | 0.2 | 1.0 | m <sup>2</sup> | 2 | 0.40 | |
| 2 | 22상 | 소화수조 | 좌측벽 | 누수및백태 | - | 0.2 | 1.0 | m <sup>2</sup> | 2 | 0.40 | |
| 3 | 22상 | 소화수조 | 우측벽 | 누수및백태 | - | 0.2 | 1.0 | m <sup>2</sup> | 3 | 0.60 | |
| 4 | 23상 | 소화수조 | 상부슬래브 | 누수흔적 | - | 0.3 | 0.3 | m <sup>2</sup> | 1 | 0.09 | |
