# 국도37호선 천안1교 등 6개소 정밀안전점검용역

## 외관조사망도 ( 천안1교 )

의정부국토관리사무소

(주)명성엔지니어링

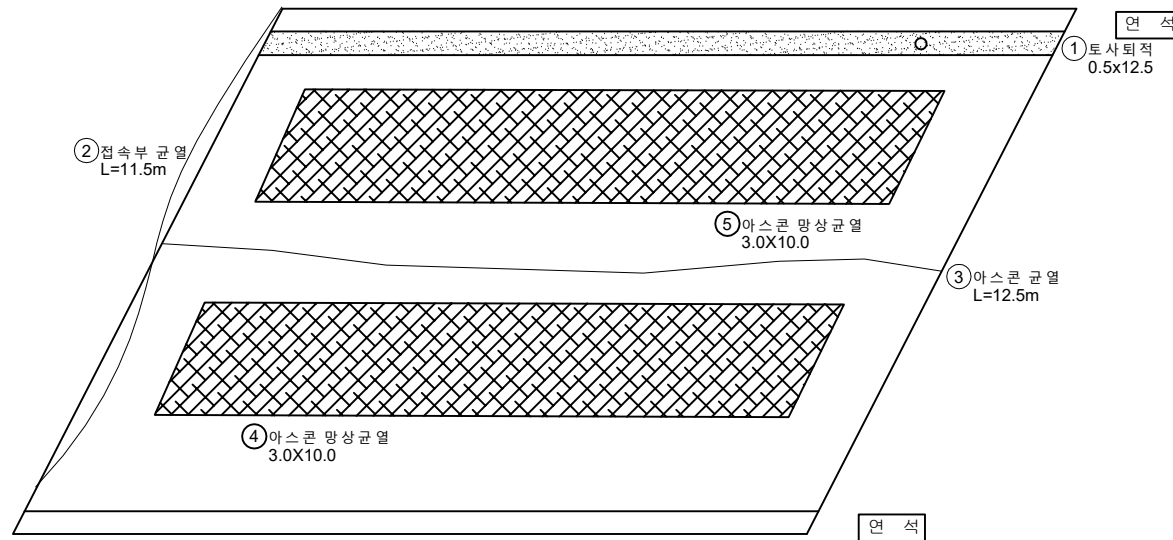
| | | | 천안1교 바닥판상면 S1 |

| 번호 | 발생<br>년도 | 부재 | 손상내용 | 손상현황 | | | | | | | 비 고 |
|---|---|---|---|---|---|---|---|---|---|---|---|
| 1 | 14년 | 교면포장 | 토사퇴적 | | 0.5 | 12.5 | 6.25 | m <sup>3</sup> | 1 | 6.25 | |
| 2 | 19년 | 교면포장 | 접속부 균열 | | 11.5 | | 11.50 | m | 1 | 11.50 | |
| 3 | 19년 | 교면포장 | 아스콘 균열 | | 12.5 | | 12.50 | m | 1 | 12.50 | |
| 4 | 23상 | 교면포장 | 아스콘 망상균열 | | 3.0 | 10.0 | 30.00 | m <sup>2</sup> | 1 | 30.00 | |
| 5 | 23상 | 교면포장 | 아스콘 망상균열 | | 3.0 | 10.0 | 30.00 | m <sup>2</sup> | 1 | 30.00 | |

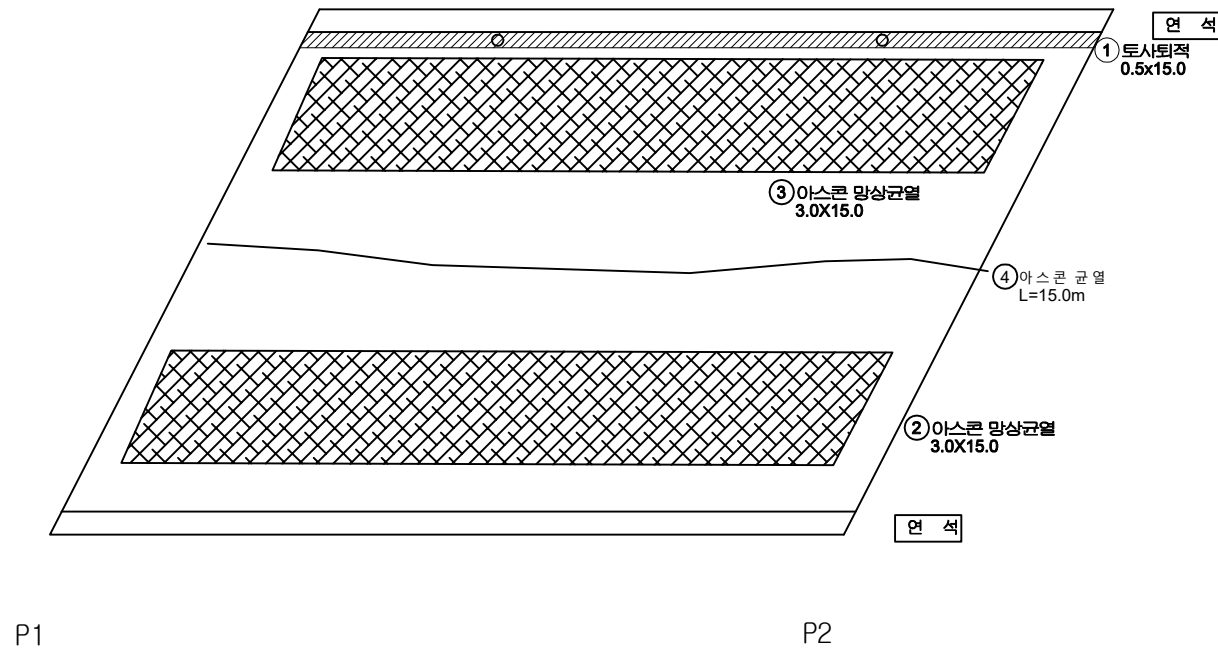
| | 누수, 슬로트 | | 확대 | | 되적물 | 도면명 | 천안1교 바닥판상면 S2 |

| 번호 | 발생<br>년도 | 부재 | 손상내용 | 손상현황 | | | | | | | 비고 |
|---|---|---|---|---|---|---|---|---|---|---|---|
| 1 | 19년 | 교면포장 | 토사퇴적 | | 0.5 | 15.0 | 7.50 | m <sup>2</sup> | 1 | 7.50 | |
| 2 | 23상 | 교면포장 | 아스콘 망상균열 | | 3.0 | 15.0 | 45.00 | m <sup>2</sup> | 1 | 45.00 | |
| 3 | 23상 | 교면포장 | 아스콘 망상균열 | | 3.0 | 15.0 | 45.00 | m <sup>2</sup> | 1 | 45.00 | |
| 4 | 23상 | 교면포장 | 아스콘 균열 | | 15.0 | | 15.00 | m | 1 | 15.00 | |

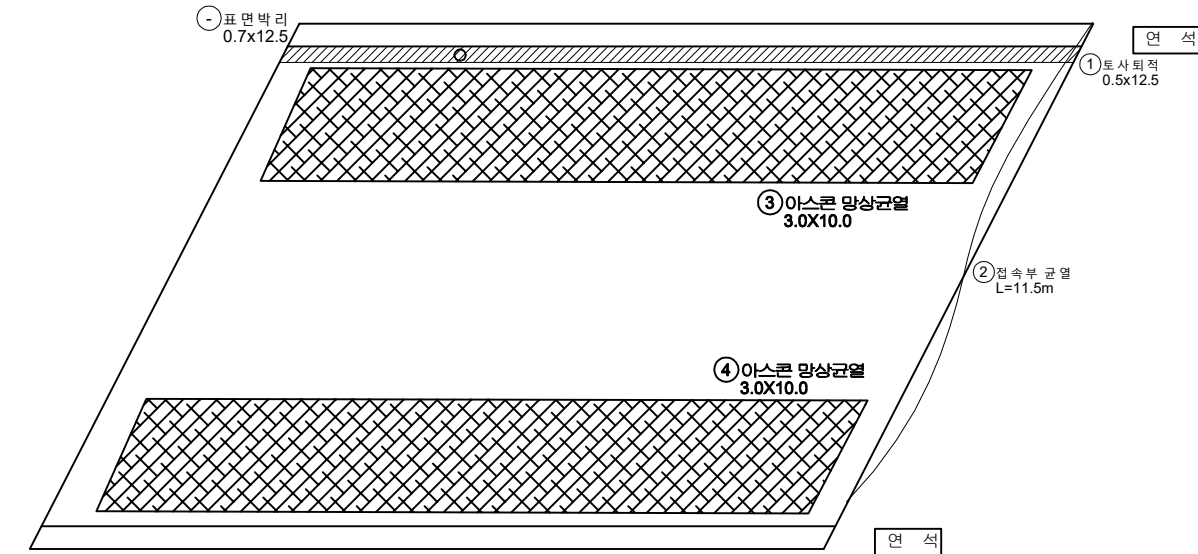
발주처  
의정부국토관리사무소용역명  
국도37호선 천안1교 등 6개소  
정밀안전점검용역도면명  
천안1교 바닥판상면 S3도면번호  
03

| 번호 | 발생<br>년도 | 부재 | 손상내용 | 손상현황 | | | | | | | 비고 |
|---|---|---|---|---|---|---|---|---|---|---|---|
| 1 | 19년 | 교면포장 | 토사퇴적 | | 0.5 | 12.5 | 6.25 | m <sup>3</sup> | 1 | 6.25 | |
| 2 | 19년 | 교면포장 | 점속부 균열 | | 11.5 | | 11.50 | m | 1 | 11.50 | |
| 3 | 23상 | 교면포장 | 아스콘 망상균열 | | 3.0 | 10.0 | 30.00 | m <sup>2</sup> | 1 | 30.00 | |
| 4 | 23상 | 교면포장 | 아스콘 망상균열 | | 3.0 | 10.0 | 30.00 | m <sup>2</sup> | 1 | 30.00 | |

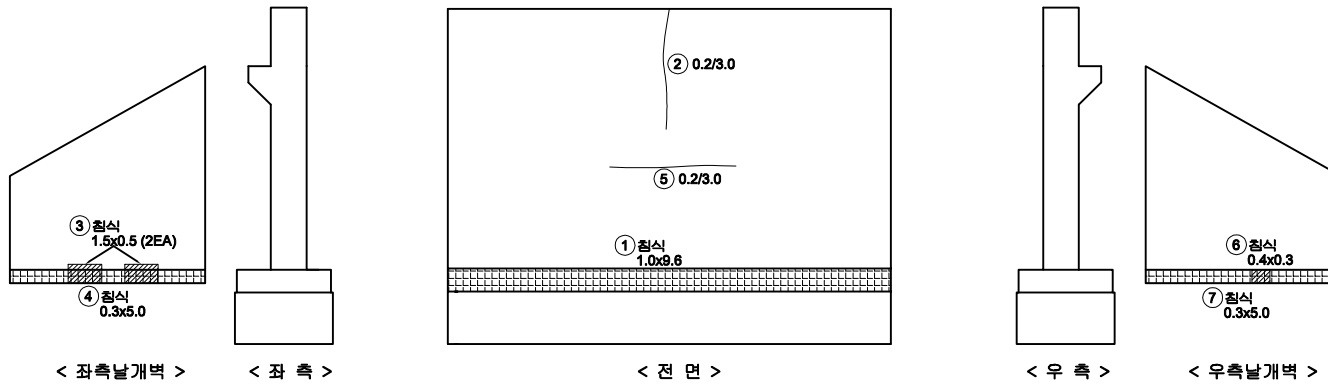
| | | | 천안1교 교대 A1 |

| 번호 | 발생<br>년도 | 부재 | 손상내용 | 손상현황 | | | | | | | 비 고 |
|---|---|---|---|---|---|---|---|---|---|---|---|
| 1 | 14년 | 교대 | 침식 | | 1.0 | 9.6 | 9.60 | m <sup>2</sup> | 1 | 9.60 | |
| 2 | 14년 | 교대 | 균열(0.3mm미만) | 0.2 | 3.0 | | 3.00 | m | 1 | 3.00 | |
| 3 | 19년 | 교대 | 침식 | | 1.5 | 0.5 | 0.75 | m <sup>2</sup> | 2 | 1.50 | |
| 4 | 19년 | 교대 | 침식 | | 0.3 | 5.0 | 1.50 | m <sup>2</sup> | 1 | 1.50 | |
| 5 | 19년 | 교대 | 균열(0.3mm미만) | 0.2 | 3.0 | | 3.00 | m | 1 | 3.00 | |
| 6 | 19년 | 교대 | 침식 | | 0.4 | 0.3 | 0.12 | m <sup>2</sup> | 1 | 0.12 | |
| 7 | 19년 | 교대 | 침식 | | 0.3 | 5.0 | 1.50 | m <sup>2</sup> | 1 | 1.50 | |

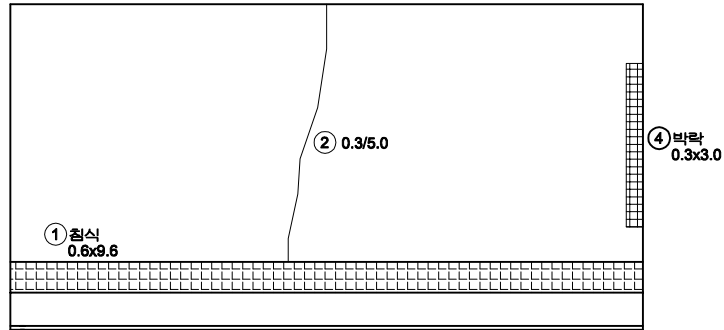
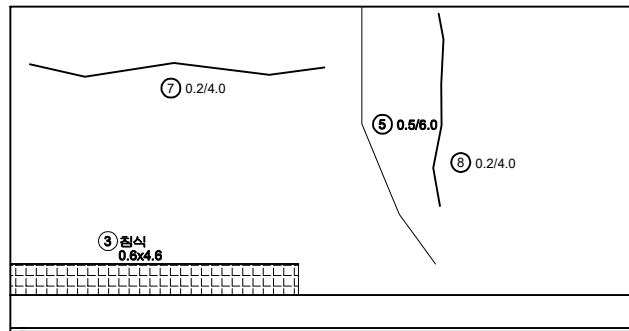
| | | | 천안1교 교각 P1 |

| 번<br>호 | 발생<br>년도 | 부재 | 손상내용 | 손상현황 | | | | | | | 비 고 |
|---|---|---|---|---|---|---|---|---|---|---|---|
| 1 | 14년 | 교각 | 침식 | | 0.6 | 9.6 | 5.76 | m <sup>2</sup> | 1 | 5.76 | |
| 2 | 14년 | 교각 | 균열(0.3mm이상) | 0.3 | 5.0 | | 5.00 | m | 1 | 5.00 | |
| 3 | 14년 | 교각 | 침식 | | 0.6 | 9.6 | 5.76 | m <sup>2</sup> | 1 | 5.76 | |
| 4 | 19년 | 교각 | 박락 | 0.3 | 3.0 | | 0.90 | m <sup>2</sup> | 1 | 0.90 | |
| 5 | 19년 | 교각 | 균열(0.5mm이상) | 0.5 | 6.0 | | 6.00 | m | 1 | 6.00 | |
| 6 | 23상 | 교각 | 돌출재적치 | | | | 1.00 | EA | 1 | 1.00 | |
| 7 | 23상 | 교각 | 균열(0.3mm미만) | 0.2 | 4.0 | | 4.00 | m | 1 | 4.00 | |
| 8 | 23상 | 교각 | 균열(0.3mm미만) | 0.2 | 4.0 | | 4.00 | m | 1 | 4.00 | |

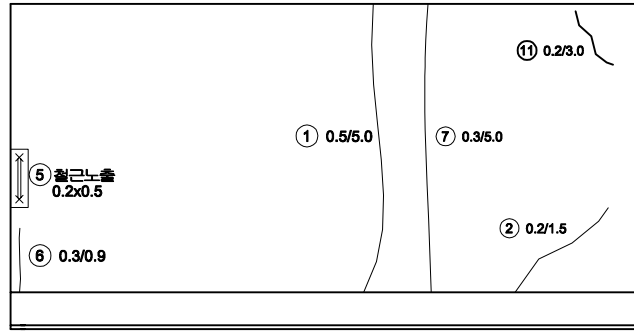
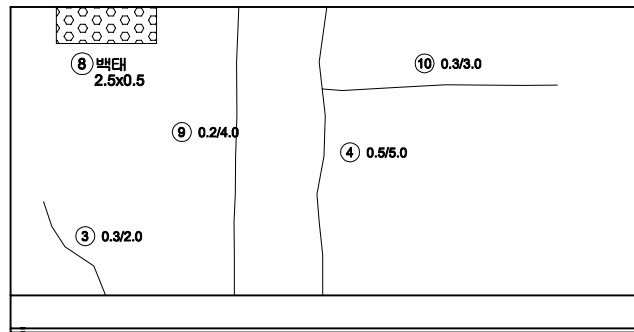
| | 균열 | 균열 | 천안1교 교각 P2 |

| 번호 | 발생<br>년도 | 부재 | 손상내용 | 손상현황 | | | | | | | 비 고 |
|---|---|---|---|---|---|---|---|---|---|---|---|
| 1 | 14년 | 교각 | 균열(0.5mm이상) | 0.5 | 5.0 | | 5.00 | m | 1 | 5.00 | |
| 2 | 14년 | 교각 | 균열(0.3mm미만) | 0.2 | 1.5 | | 1.50 | m | 1 | 1.50 | 정밀조사 |
| 3 | 14년 | 교각 | 균열(0.3mm이상) | 0.3 | 2.0 | | 2.00 | m | 1 | 2.00 | |
| 4 | 14년 | 교각 | 균열(1.0mm이상) | 0.5 | 5.0 | | 5.00 | m | 1 | 5.00 | 정밀조사 |
| 5 | 19년 | 교각 | 철근노출 | | 0.2 | 0.5 | 0.10 | m <sup>2</sup> | 1 | 0.10 | |
| 6 | 19년 | 교각 | 균열(0.3mm이상) | 0.3 | 0.9 | | 0.90 | m | 1 | 0.90 | |
| 7 | 19년 | 교각 | 균열(0.3mm이상) | 0.3 | 5.0 | | 5.00 | m | 1 | 5.00 | |
| 8 | 19년 | 교각 | 백태 | | 2.5 | 0.5 | 1.25 | m <sup>2</sup> | 1 | 1.25 | |
| 9 | 19년 | 교각 | 균열(0.3mm미만) | 0.2 | 4.0 | | 4.00 | m | 1 | 4.00 | |
| 10 | 19년 | 교각 | 균열(0.3mm이상) | 0.3 | 3.0 | | 3.00 | m | 1 | 3.00 | |
| 11 | 23상 | 교각 | 균열(0.3mm미만) | 0.2 | 3.0 | | 3.00 | m | 1 | 3.00 | |
