# 국도37호선 천안1교 등 6개소 정밀안전점검용역

## 외관조사망도 ( 탐선교 )

의정부국토관리사무소

(주)명성엔지니어링

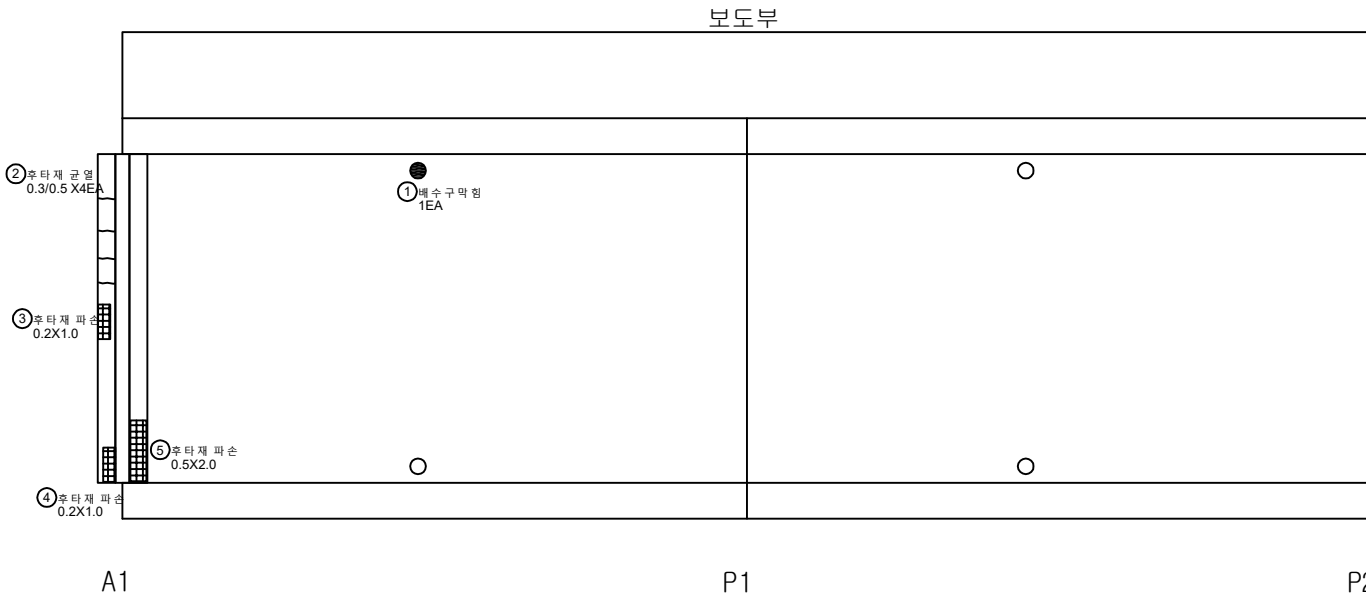
| 도 면 명 | 탐선교 바닥판상면 S1~S2 |

| 번호 | 발생<br>년도 | 부재 | 손상내용 | 손상현황 | | | | | | | 비 고 |
|---|---|---|---|---|---|---|---|---|---|---|---|
| 1 | 23상 | 배수시설 | 배수구 막힘 | | | | 1.00 | EA | 1 | 1.00 | |
| 2 | 23상 | 신축이음 | 후타재 균열 | 0.3 | 0.5 | | 0.50 | m | 4 | 2.00 | |
| 3 | 23상 | 신축이음 | 후타재 파손 | | 0.2 | 1.0 | 0.20 | m <sup>2</sup> | 1 | 0.20 | |
| 4 | 23상 | 신축이음 | 후타재 파손 | | 0.2 | 1.0 | 0.20 | m <sup>2</sup> | 1 | 0.20 | |
| 5 | 23상 | 신축이음 | 후타재 파손 | | 0.5 | 2.0 | 1.00 | m <sup>2</sup> | 1 | 1.00 | |

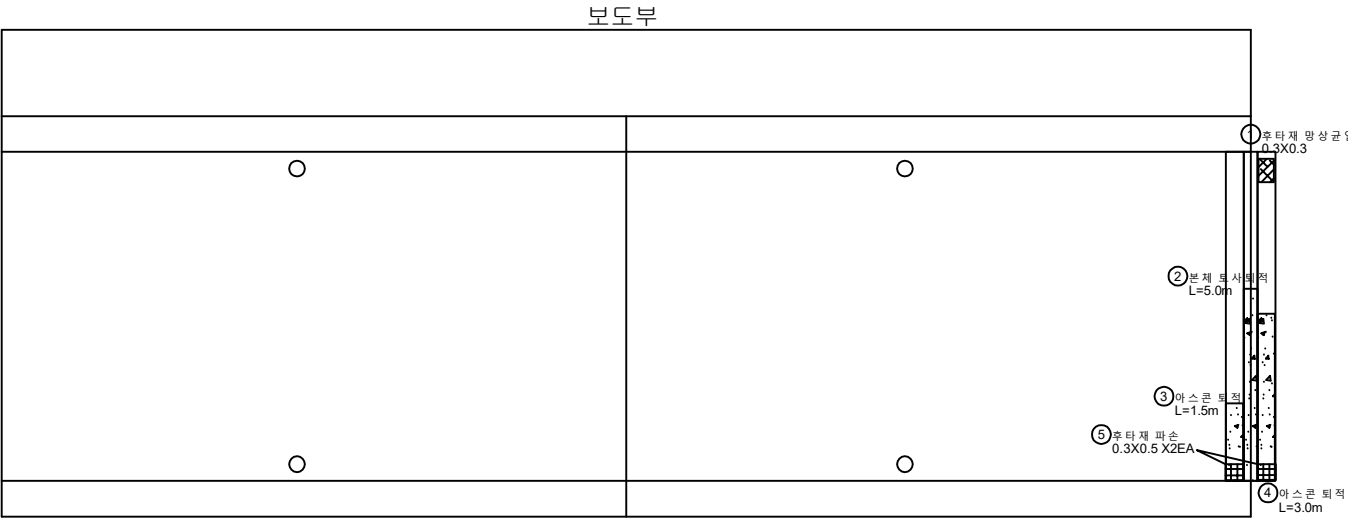
| 도면명 | 탐선교 바닥판상면 S3~S4 |

| 번호 | 발생<br>년도 | 부재 | 손상내용 | 손상현황 | | | | | | | 비고 |
|---|---|---|---|---|---|---|---|---|---|---|---|
| 1 | 23상 | 신축이음 | 후타재 망상균열 | | 0.3 | 0.3 | 0.09 | m <sup>2</sup> | 1 | 0.09 | |
| 2 | 23상 | 신축이음 | 본재 토사퇴적 | | 5.0 | | 5.00 | m | 1 | 5.00 | |
| 3 | 23상 | 신축이음 | 아스콘 퇴적 | | 1.5 | | 1.50 | m | 1 | 1.50 | |
| 4 | 23상 | 신축이음 | 아스콘 퇴적 | | 3.0 | | 3.00 | m | 1 | 3.00 | |
| 5 | 23상 | 신축이음 | 후타재 파손 | | 0.3 | 0.5 | 0.15 | m <sup>2</sup> | 2 | 0.30 | |

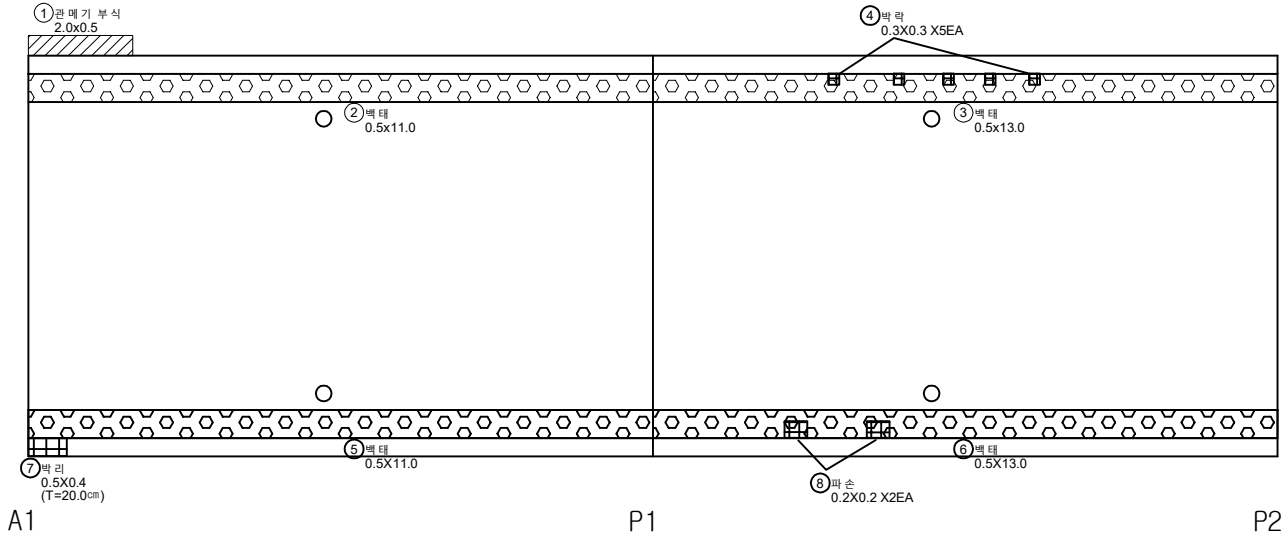
| 도면명 | 탐선교 바닥판하면 S1~S2 |

| 번호 | 발생<br>년도 | 부재 | 손상내용 | 손상현황 | | | | | | | 비고 |
|---|---|---|---|---|---|---|---|---|---|---|---|
| 1 | 19년 | 바닥판 | 관매기 부식 | | 2.0 | 0.5 | 1.00 | m <sup>2</sup> | 1 | 1.00 | |
| 2 | 19년 | 바닥판 | 백태 | | 0.5 | 11.0 | 5.50 | m <sup>2</sup> | 1 | 5.50 | |
| 3 | 19년 | 바닥판 | 백태 | | 0.5 | 13.0 | 6.50 | m <sup>2</sup> | 1 | 6.50 | |
| 4 | 23상 | 바닥판 | 막락 | | 0.3 | 0.3 | 0.09 | m <sup>2</sup> | 5 | 0.45 | |
| 5 | 23상 | 바닥판 | 백태 | | 0.5 | 11.0 | 5.50 | m <sup>2</sup> | 1 | 5.50 | |
| 6 | 23상 | 바닥판 | 백태 | | 0.5 | 13.0 | 6.50 | m <sup>2</sup> | 1 | 6.50 | |
| 7 | 23상 | 바닥판 | 막리 | | 0.5 | 0.4 | 0.20 | m <sup>2</sup> | 1 | 0.20 | T=20.0cm |
| 8 | 23상 | 바닥판 | 파손 | | 0.2 | 0.2 | 0.04 | m <sup>2</sup> | 2 | 0.08 | |

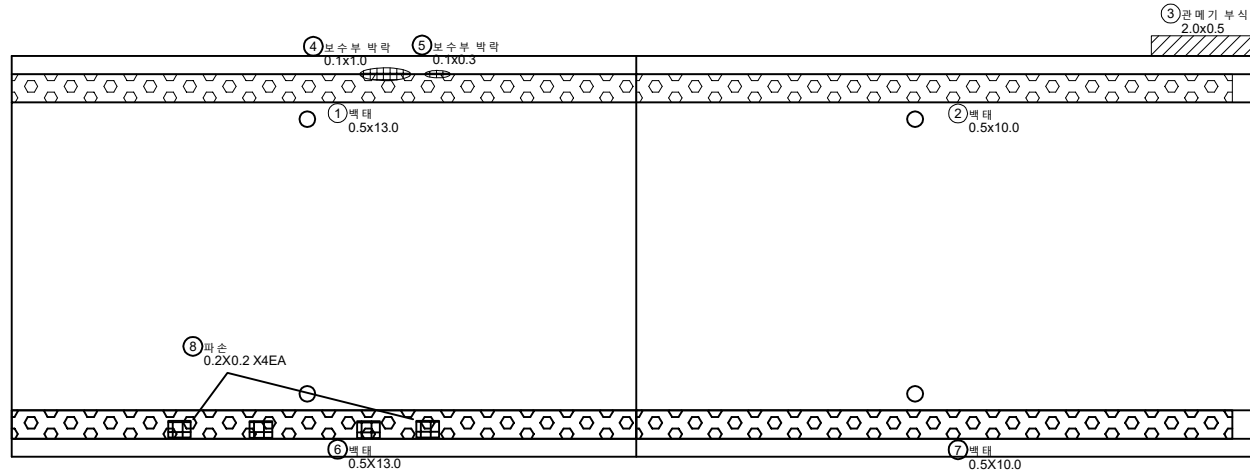
| | 부식, 슬래브 | | 백태 | | 외적물 | 도 면 명 | 탐선교 바닥판하면 S3~S4 |

| 번호 | 발생<br>년도 | 부재 | 손상내용 | 손상현황 | | | | | | | 비 고 |
|---|---|---|---|---|---|---|---|---|---|---|---|
| 1 | 19년 | 바닥판 | 백태 | | 0.5 | 13.0 | 6.50 | m <sup>2</sup> | 1 | 6.50 | |
| 2 | 19년 | 바닥판 | 백태 | | 0.5 | 10.0 | 5.00 | m <sup>2</sup> | 1 | 5.00 | |
| 3 | 19년 | 바닥판 | 관통기 부식 | | 2.0 | 0.5 | 1.00 | m <sup>2</sup> | 1 | 1.00 | |
| 4 | 19년 | 바닥판 | 보수부 박락 | | 0.1 | 1.0 | 0.10 | m <sup>2</sup> | 1 | 0.10 | |
| 5 | 19년 | 바닥판 | 보수부 박락 | | 0.1 | 0.3 | 0.03 | m <sup>2</sup> | 1 | 0.03 | |
| 6 | 23상 | 바닥판 | 백태 | | 0.5 | 13.0 | 6.50 | m <sup>2</sup> | 1 | 6.50 | |
| 7 | 23상 | 바닥판 | 백태 | | 0.5 | 10.0 | 5.00 | m <sup>2</sup> | 1 | 5.00 | |
| 8 | 23상 | 바닥판 | 파손 | | 0.2 | 0.2 | 0.04 | m <sup>2</sup> | 4 | 0.16 | |

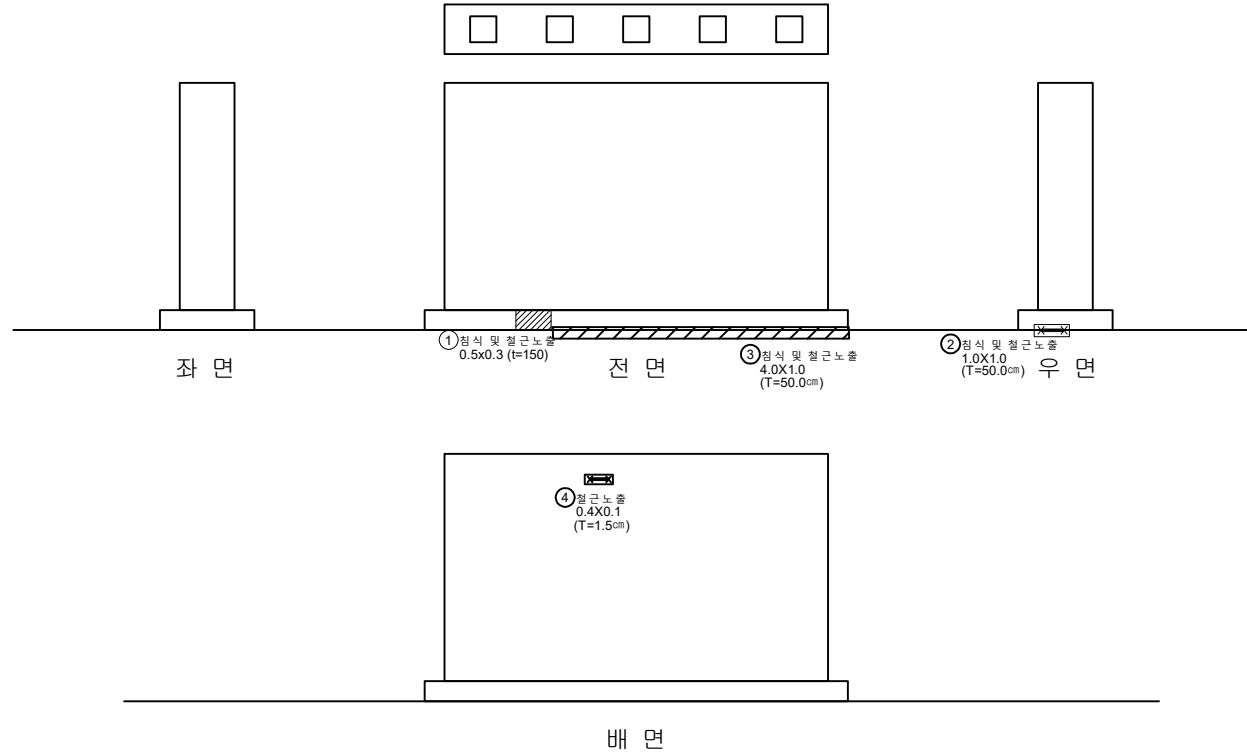
| 누수, 습윤부 | 부식 | 박리 | 도 면 명<br>탐선교 교각 P1 |

| 번호 | 발생<br>년도 | 부재 | 손상내용 | 손상현황 | | | | | | | 비 고 |
|---|---|---|---|---|---|---|---|---|---|---|---|
| 1 | 19년 | 교각 | 침식 및 철근노출 | | 0.5 | 0.3 | 0.15 | m <sup>2</sup> | 1 | 0.15 | |
| 2 | 19년 | 교각 | 침식 및 철근노출 | | 1.0 | 1.0 | 1.00 | m <sup>2</sup> | 1 | 1.00 | 정밀조사 |
| 3 | 23상 | 교각 | 침식 및 철근노출 | | 4.0 | 1.0 | 4.00 | m <sup>2</sup> | 1 | 4.00 | T=50.0cm |
| 4 | 23상 | 교각 | 철근노출 | | 0.4 | 0.1 | 0.04 | m <sup>2</sup> | 1 | 0.04 | T=1.5cm |
