# 국도37호선 천안1교 등 6개소 정밀안전점검용역

## 외관조사망도 ( 하색교 )

의정부국토관리사무소

(주)명성엔지니어링

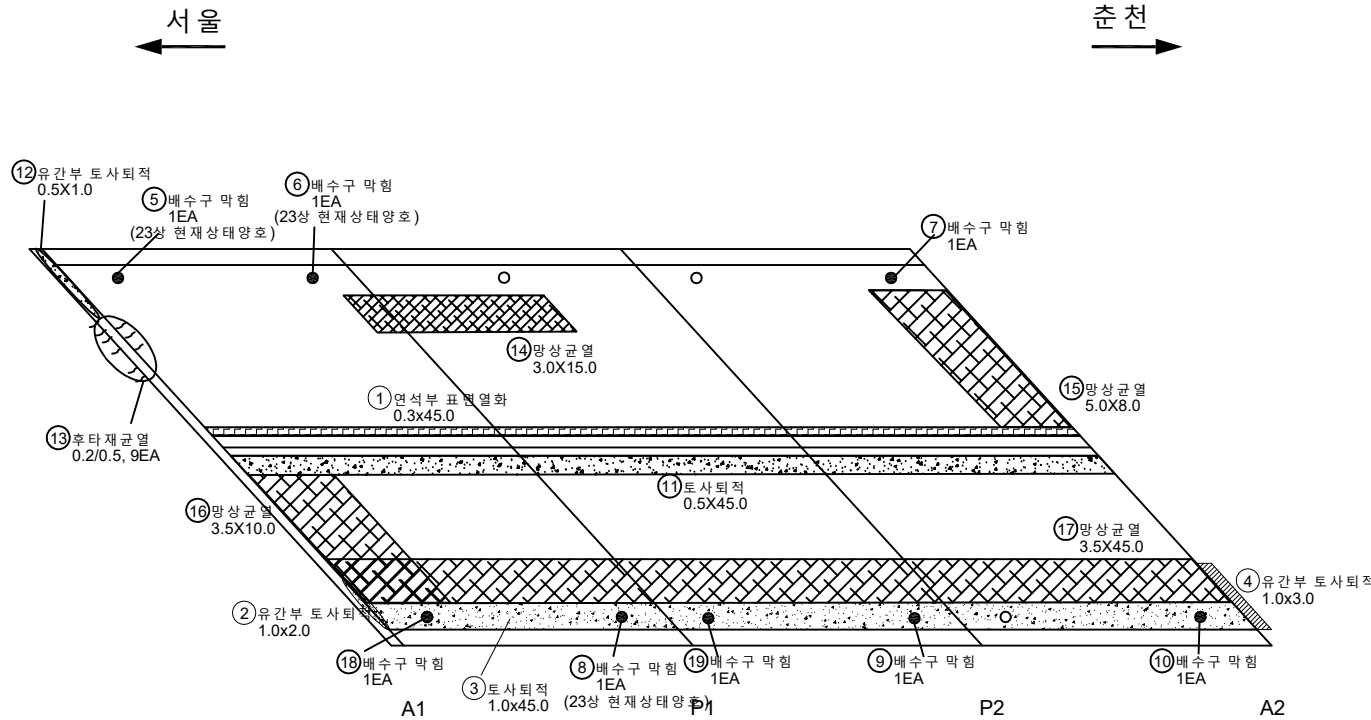
| 도면명 | 하색교 바닥판상면 S1~S3 |

| 번호 | 발생<br>년도 | 부재 | 손상내용 | 손상현황 | | | | | | | 비 고 |
|---|---|---|---|---|---|---|---|---|---|---|---|
| 1 | 13년 | 중면도 | 연석부 표면열화 | | 0.3 | 45.0 | 13.50 | ㎡ | 1 | 13.50 | |
| 2 | 13년 | 신축이음 | 유간부 토사퇴적 | | 1.0 | 2.0 | 2.00 | ㎡ | 1 | 2.00 | |
| 3 | 13년 | 교면포장 | 토사퇴적 | | 1.0 | 45.0 | 45.00 | ㎡ | 1 | 45.00 | |
| 4 | 13년 | 신축이음 | 유간부 토사퇴적 | | 1.0 | 3.0 | 3.00 | ㎡ | 1 | 3.00 | |
| 5 | 19년 | 배수시설 | 배수구 막힘 | | | | 1.00 | EA | 1 | 1.00 | |
| 11 | 19년 | 교면포장 | 토사퇴적 | | 0.5 | 45.0 | 22.50 | ㎡ | 1 | 22.50 | |
| 13 | 19년 | 신축이음 | 후타재 균열 | 0.2 | 0.5 | | 0.50 | m | 9 | 4.50 | |
| 14 | 23상 | 교면포장 | 망상균열 | | 3.0 | 15.0 | 45.00 | ㎡ | 1 | 45.00 | |
| 15 | 23상 | 교면포장 | 망상균열 | | 5.0 | 8.0 | 40.00 | ㎡ | 1 | 40.00 | |
| 16 | 23상 | 교면포장 | 망상균열 | | 3.5 | 10.0 | 35.00 | ㎡ | 1 | 35.00 | |
| 17 | 23상 | 교면포장 | 망상균열 | | 3.5 | 45.0 | 157.50 | ㎡ | 1 | 157.50 | |

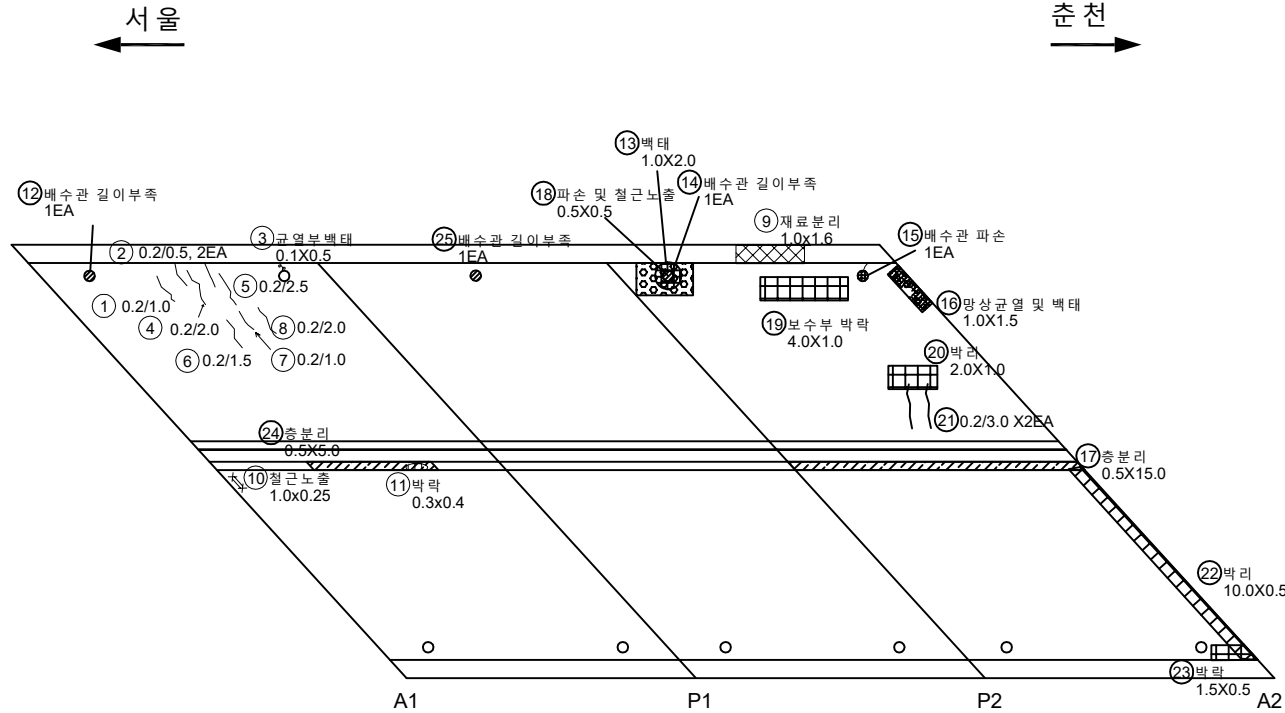
ID : 하색교 바닥판하면 S1~S3

| 번호 | 발생<br>년도 | 부재 | 손상내용 | 손상현황 | | | | | | | 비고 |
|---|---|---|---|---|---|---|---|---|---|---|---|
| 1 | 13년 | 바닥판 | 균열(0.3≦미만) | 0.2 | 1.0 | | 1.00 | m | 1 | 1.00 | |
| 9 | 13년 | 바닥판 | 재료분리 | | 1.0 | 1.6 | 1.60 | m | 1 | 1.60 | |
| 10 | 13년 | 바닥판 | 철근노출 | | 1.0 | 0.25 | 0.25 | m | 1 | 0.25 | |
| 11 | 13년 | 바닥판 | 박락 | | 0.3 | 0.4 | 0.12 | m | 1 | 0.12 | |
| 12 | 19년 | 배수시설 | 배수관 길이부족 | | | | 1.00 | EA | 1 | 1.00 | |
| 15 | 19년 | 배수시설 | 배수관 파손 | | | | 1.00 | EA | 1 | 1.00 | |
| 16 | 19년 | 바닥판 | 망상균열 및 백태 | | 1.0 | 1.5 | 1.50 | m | 1 | 1.50 | |
| 17 | 19년 | 바닥판 | 층분리 | | 0.5 | 15.0 | 7.50 | m | 1 | 7.50 | 정밀조사 |
| 18 | 23상 | 바닥판 | 파손 및 철근노출 | | 0.5 | 0.5 | 0.25 | m | 1 | 0.25 | |
| 19 | 23상 | 바닥판 | 보수부 박락 | | 4.0 | 1.0 | 4.00 | m | 1 | 4.00 | 손상평가 |
| 20 | 23상 | 바닥판 | 박리 | | 2.0 | 1.0 | 2.00 | m | 1 | 2.00 | |
| 24 | 23상 | 바닥판 | 층분리 | | 0.5 | 5.0 | 2.50 | m | 1 | 2.50 | |

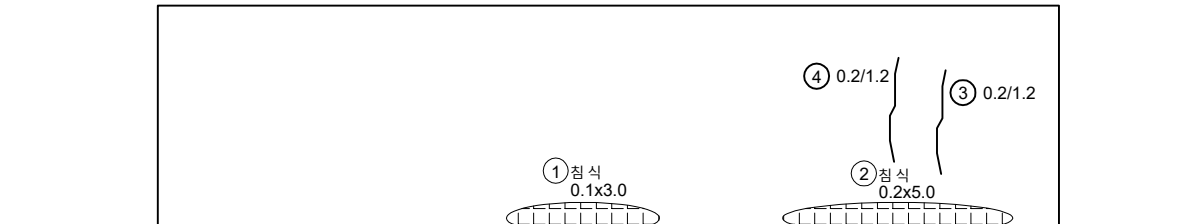
ID : 하색교 교대 A1 (서울방향)

| 번호 | 발생<br>년도 | 부재 | 손상내용 | 손상현황 | | | | | | | 비 고 |
|---|---|---|---|---|---|---|---|---|---|---|---|
| 1 | 13년 | 교대 | 침식 | | 0.1 | 3.0 | 0.30 | m³ | 1 | 0.30 | |
| 2 | 13년 | 교대 | 침식 | | 0.2 | 5.0 | 1.00 | m³ | 1 | 1.00 | |
| 3 | 19년 | 교대 | 균열(0.3mm미만) | 0.2 | 1.2 | | 1.20 | m | 1 | 1.20 | |
| 4 | 23상 | 교대 | 균열(0.3mm미만) | 0.2 | 1.2 | | 1.20 | m | 1 | 1.20 | |

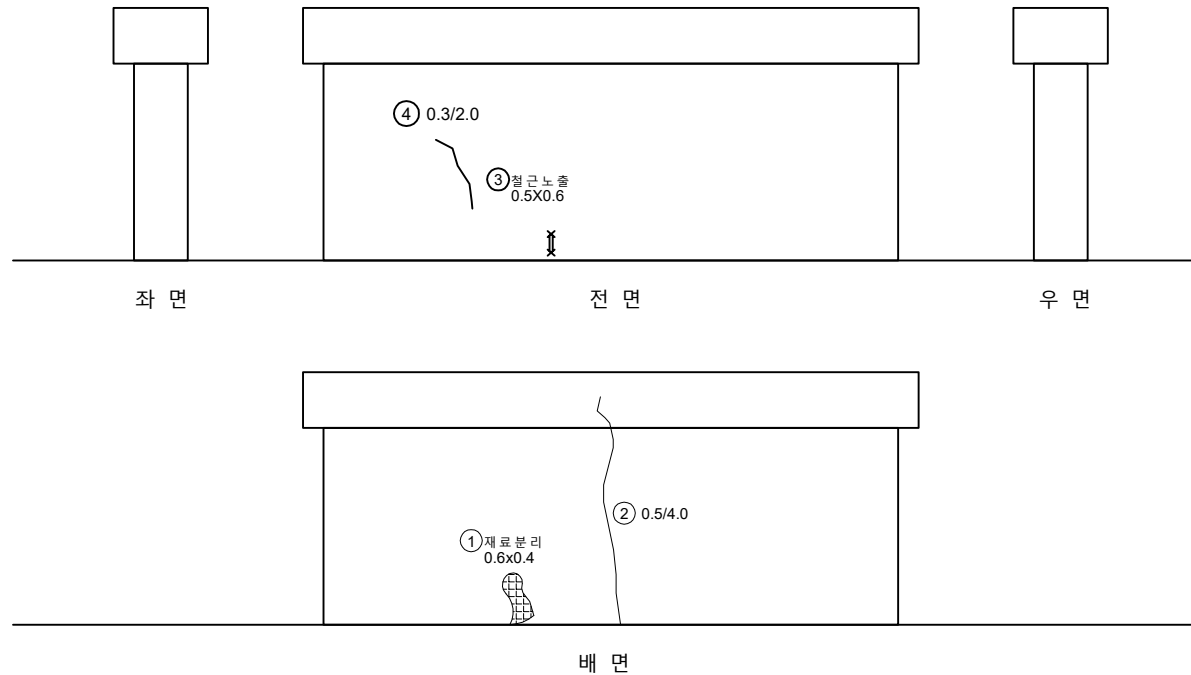
| | | | 하색교 교각 P1 (서울방향) |

| 번호 | 발생<br>년도 | 부재 | 손상내용 | 손상현황 | | | | | | | 비 고 |
|---|---|---|---|---|---|---|---|---|---|---|---|
| 1 | 13년 | 교각 | 재료분리 | | 0.6 | 0.4 | 0.24 | ㎡ | 1 | 0.24 | |
| 2 | 13년 | 교각 | 균열(0.5㎜이상) | 0.5 | 4.0 | | 4.00 | m | 1 | 4.00 | |
| 3 | 19년 | 교각 | 철근노출 | | 0.5 | 0.6 | 0.30 | ㎡ | 1 | 0.30 | |
| 4 | 23상 | 교각 | 균열(0.3㎜이상) | 0.3 | 2.0 | | 2.00 | m | 1 | 2.00 | |

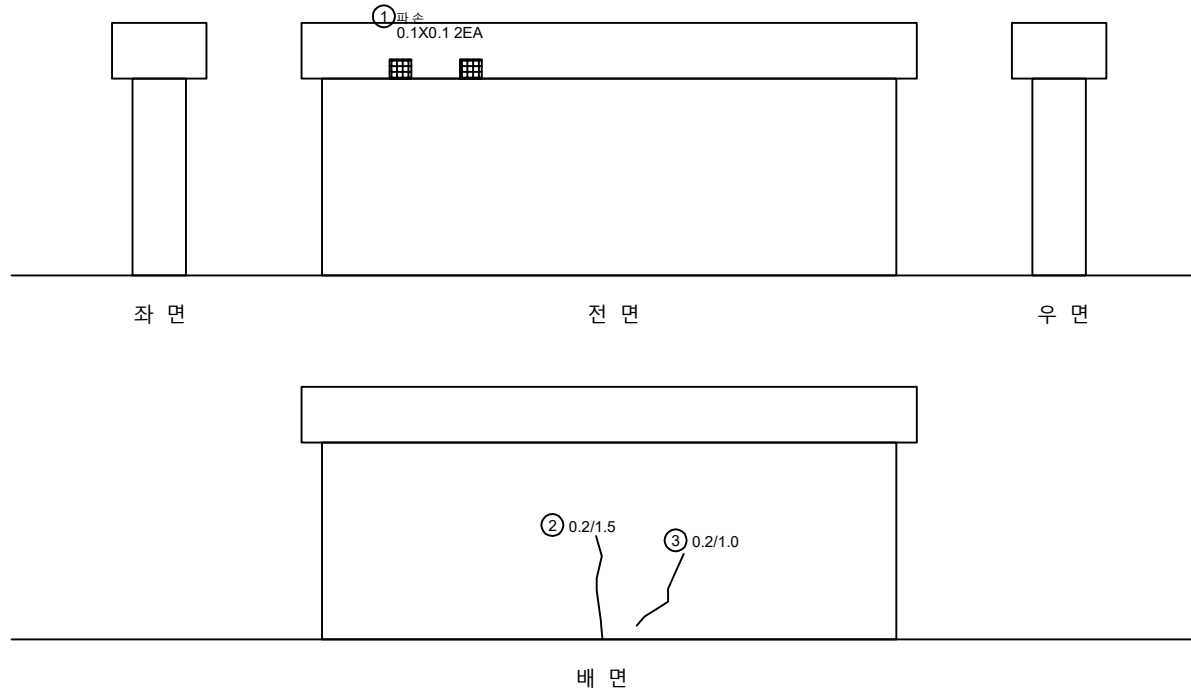
ID : 하색교 교각 P2 (서울방향)

| 번호 | 발생<br>년도 | 부재 | 손상내용 | 손상현황 | | | | | | | 비 고 |
|---|---|---|---|---|---|---|---|---|---|---|---|
| 1 | 19년 | 교각 | 파손 | | 0.1 | 0.1 | 0.01 | m² | 2 | 0.02 | |
| 2 | 19년 | 교각 | 균열(0.3mm미만) | 0.2 | 1.5 | | 1.50 | m | 1 | 1.50 | 정밀조사 |
| 3 | 19년 | 교각 | 균열(0.3mm미만) | 0.2 | 1.0 | | 1.00 | m | 1 | 1.00 | |

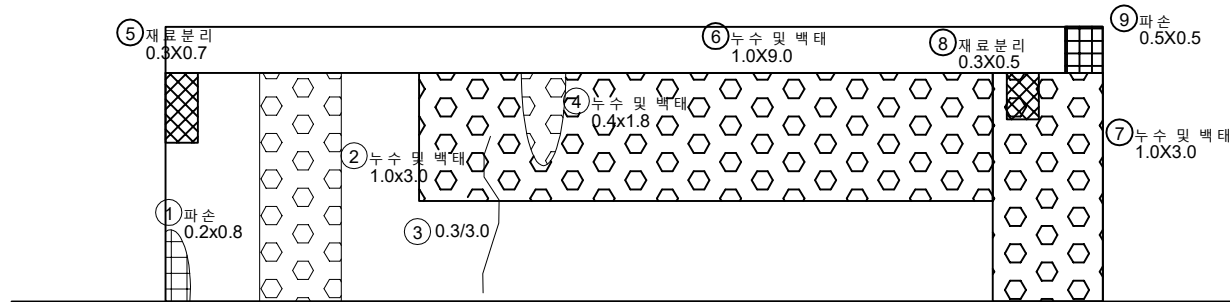
ID : 하색교 교대 A2 (서울방향)

| 번호 | 발생<br>년도 | 부재 | 손상내용 | 손상현황 | | | | | | | 비 고 |
|---|---|---|---|---|---|---|---|---|---|---|---|
| 1 | 13년 | 교대 | 파손 | | 0.2 | 0.8 | 0.16 | m <sup>2</sup> | 1 | 0.16 | |
| 2 | 13년 | 교대 | 누수 및 백태 | | 1.0 | 3.0 | 3.00 | m <sup>2</sup> | 1 | 3.00 | |
| 3 | 13년 | 교대 | 균열(0.3mm이상) | 0.3 | 3.0 | | 3.00 | m | 1 | 3.00 | |
| 4 | 13년 | 교대 | 누수 및 백태 | | 0.4 | 1.8 | 0.72 | m <sup>2</sup> | 1 | 0.72 | |
| 5 | 19년 | 교대 | 재료분리 | | 0.3 | 0.7 | 0.21 | m <sup>2</sup> | 1 | 0.21 | |
| 6 | 19년 | 교대 | 누수 및 백태 | | 1.5 | 9.0 | 13.50 | m <sup>2</sup> | 1 | 13.50 | |
| 7 | 19년 | 교대 | 누수 및 백태 | | 1.0 | 3.0 | 3.00 | m <sup>2</sup> | 1 | 3.00 | |
| 8 | 23상 | 교대 | 재료분리 | | 0.3 | 0.5 | 0.15 | m <sup>2</sup> | 1 | 0.15 | |
| 9 | 23상 | 교대 | 파손 | | 0.5 | 0.5 | 0.25 | m <sup>2</sup> | 1 | 0.25 | |

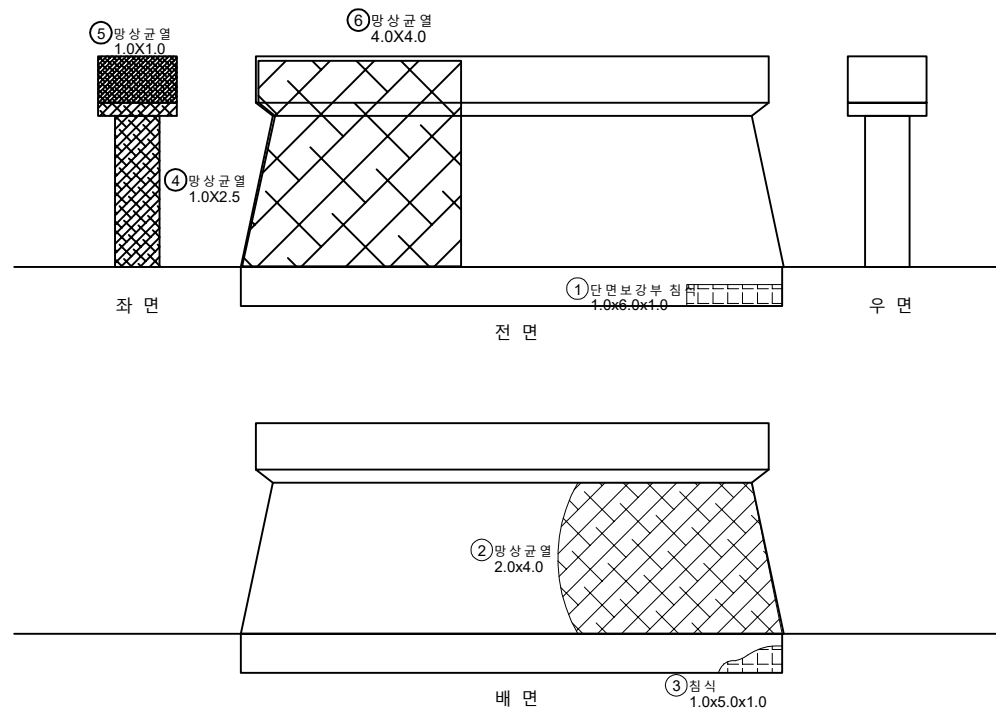
| | | | 하색교 교각 P1 (춘천방향) |

| 번호 | 발생<br>년도 | 부재 | 손상내용 | 손상현황 | | | | | | | 비 고 |
|---|---|---|---|---|---|---|---|---|---|---|---|
| 1 | 13년 | 교각 | 단면보강부 침식 | | 1.0 | 6.0 | 6.00 | m³ | 1 | 6.00 | |
| 2 | 13년 | 교각 | 망상균열 | | 2.0 | 4.0 | 8.00 | m³ | 1 | 8.00 | |
| 3 | 13년 | 교각 | 침식 | | 1.0 | 5.0 | 5.00 | m³ | 1 | 5.00 | |
| 4 | 19년 | 교각 | 망상균열 | | 1.0 | 2.5 | 2.50 | m³ | 1 | 2.50 | |
| 5 | 19년 | 교각 | 망상균열 | | 1.0 | 1.0 | 1.00 | m³ | 1 | 1.00 | |
| 6 | 23상 | 교각 | 망상균열 | | 4.0 | 4.0 | 16.00 | m³ | 1 | 16.00 | |

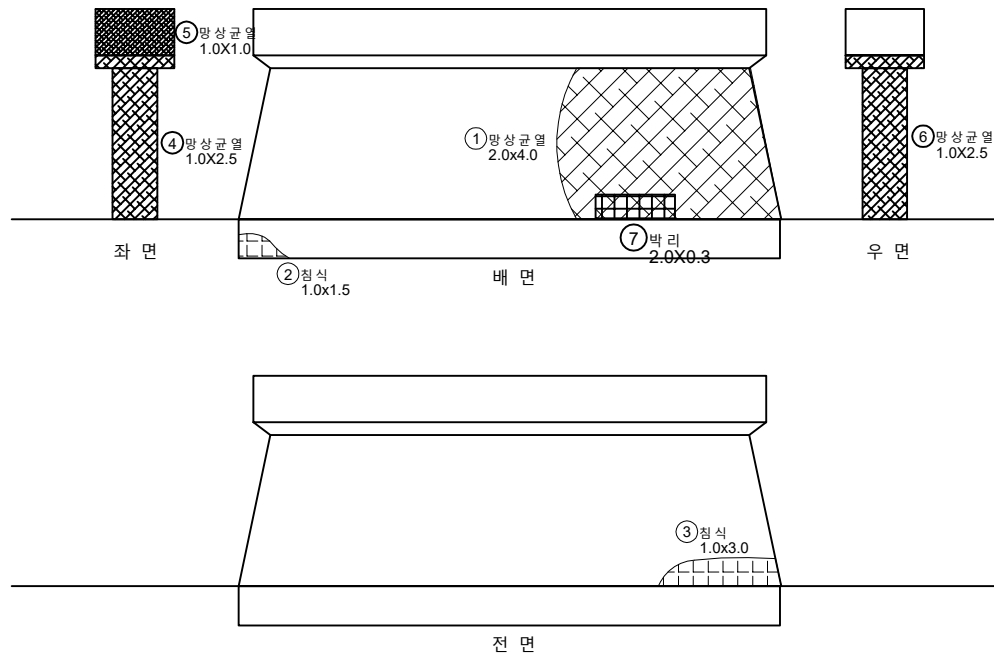
| | | | 하색교 교각 P2 (춘천방향) |

| 번호 | 발생<br>년도 | 부재 | 손상내용 | 손상현황 | | | | | | | 비 고 |
|---|---|---|---|---|---|---|---|---|---|---|---|
| 1 | 13년 | 교각 | 양상균열 | | 2.0 | 4.0 | 8.00 | ㎡ | 1 | 8.00 | |
| 2 | 13년 | 교각 | 침식 | | 1.0 | 1.5 | 1.50 | ㎡ | 1 | 1.50 | |
| 3 | 13년 | 교각 | 침식 | | 1.0 | 3.0 | 3.00 | ㎡ | 1 | 3.00 | |
| 4 | 19년 | 교각 | 양상균열 | | 1.0 | 2.5 | 2.50 | ㎡ | 1 | 2.50 | |
| 5 | 19년 | 교각 | 양상균열 | | 1.0 | 1.0 | 1.00 | ㎡ | 1 | 1.00 | |
| 6 | 19년 | 교각 | 양상균열 | | 1.0 | 2.5 | 2.50 | ㎡ | 1 | 2.50 | |
| 7 | 23상 | 교각 | 박리 | | 2.0 | 0.3 | 0.60 | ㎡ | 1 | 0.60 | |
