| 범<br>례 | 상징 | | | 발 주 처 |
|---|---|---|---|---|
| | 편치, 공동 | 박리, 파손 | 돌고림, 결빙 | 의정부국토관리사무소<br>용역명<br>국도37호선 자작1교(상) 등 8개소<br>정밀안전점검 용역 |
| | 철근노출 | 침하 | 열화 | 도면명<br>자작1교(신팔방향) - 바닥판상면 S1 |

| 용역명 | 국도37호선 자작1교(상) 등 8개소 정밀안전점검 용역 |
| 도면명 | 자작1교(신팔방향) - 바닥판상면 S2 |

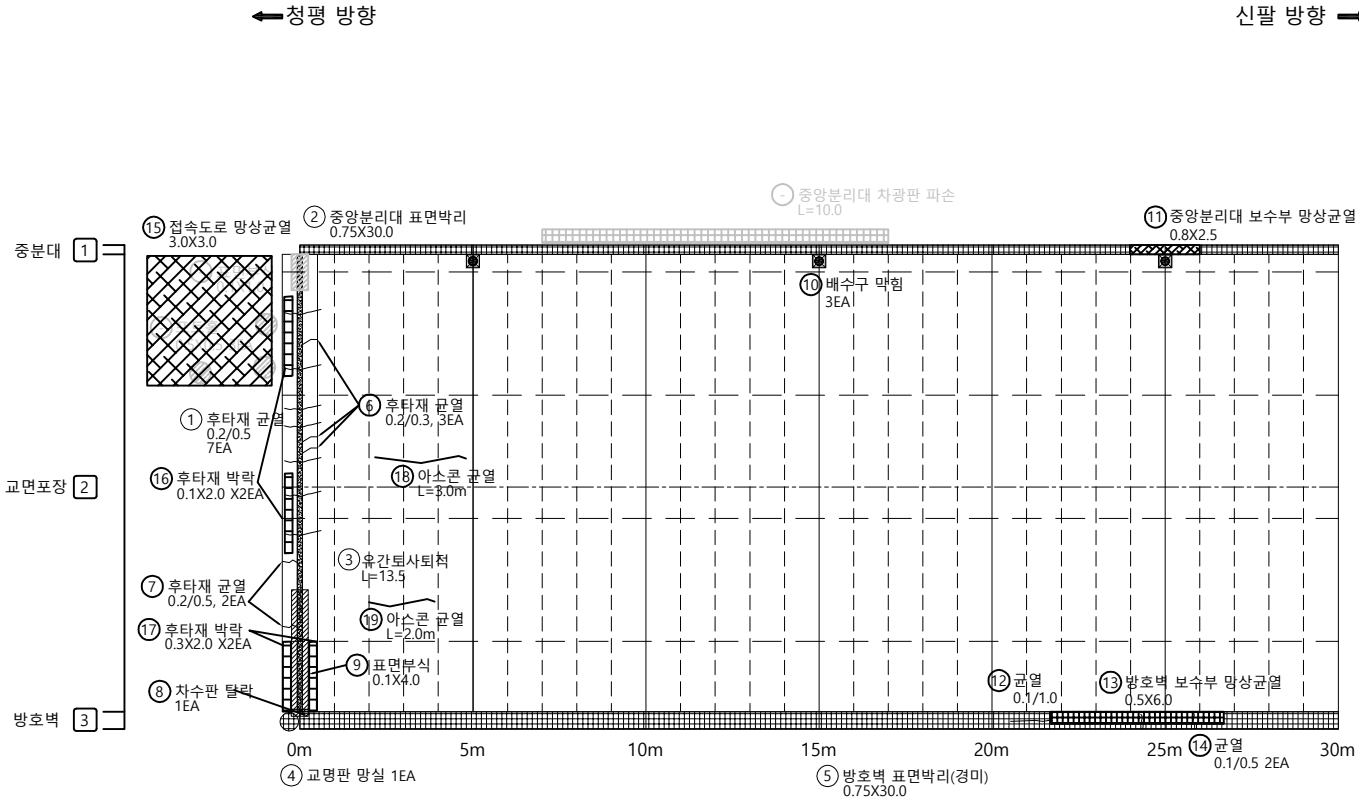
| 번호 | 구분 | 부재 | 손상내용 | 손상현황 | | | | | | 비고 |
|---|---|---|---|---|---|---|---|---|---|---|
| 1 | 기존 | 신축이음 | 후타재 균열(0.3mm미만) | 0.2 | 0.5 | | 7 | 3.50 | m | |
| 2 | 기존 | 중분대 | 중앙분리대 표면박리 | | 0.75 | 30.0 | 1 | 22.50 | m² | |
| 3 | 기존 | 신축이음 | 유간토사퇴적 | | 13.5 | | 1 | 13.50 | m | |
| 4 | 기존 | 방호벽 | 교명판 망실 | | | | 1 | 1.00 | EA | |
| 5 | 기존 | 방호벽 | 방호벽 표면박리 | | 0.75 | 30.0 | 1 | 22.50 | m² | |
| 6 | 기존 | 신축이음 | 후타재 균열(0.3mm미만) | 0.2 | 0.3 | | 3 | 0.90 | m | |
| 7 | 기존 | 신축이음 | 후타재 균열(0.3mm미만) | 0.2 | 0.5 | | 2 | 1.00 | m | |
| 8 | 기존 | 신축이음 | 차수판 탈락 | | | | 1 | 1.00 | EA | |
| 9 | 기존 | 신축이음 | 표면부식 | | 0.1 | 4.0 | 1 | 0.40 | m² | |
| 10 | 기존 | 배수시설 | 배수구 막힘 | | | | 3 | 3.00 | EA | |
| 11 | 기존 | 중분대 | 중앙분리대 보수부 망상균열 | | 0.8 | 2.5 | 1 | 2.00 | m² | |
| 12 | 기존 | 방호벽 | 균열(0.3mm미만) | 0.1 | 1.0 | | 1 | 1.00 | m | |
| 13 | 기존 | 방호벽 | 방호벽 보수부 망상균열 | | 0.5 | 6.0 | 1 | 3.00 | m² | |
| 14 | 기존 | 방호벽 | 균열(0.3mm미만) | 0.1 | 0.5 | | 2 | 1.00 | m | |
| 15 | 23상 | 교면포장 | 접속도로 망상균열 | | 3.0 | 3.0 | 1 | 9.00 | m² | |
| 16 | 23상 | 신축이음 | 후타재 박락 | | 0.1 | 2.0 | 2 | 0.40 | m² | |
| 17 | 23상 | 신축이음 | 후타재 박락 | | 0.3 | 2.0 | 2 | 1.20 | m² | |
| 18 | 23상 | 교면포장 | 아스콘 균열 | | 3.0 | | 1 | 3.00 | m | |
| 19 | 23상 | 교면포장 | 아스콘 균열 | | 2.0 | | 1 | 2.00 | m | |

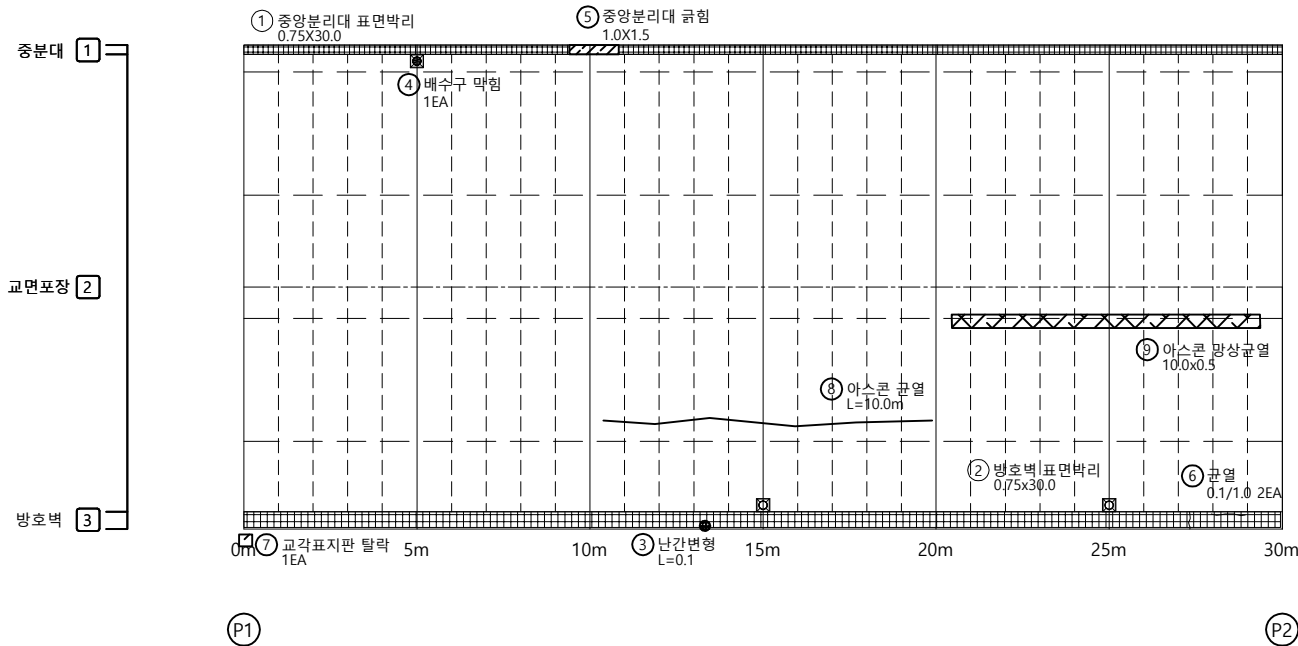
| 번호 | 구분 | 부재 | 손상내용 | 손상현황 | | | | | | 비고 |
|---|---|---|---|---|---|---|---|---|---|---|
| 1 | 기존 | 중분대 | 중앙분리대 표면박리 | | 0.8 | 30.0 | 1 | 22.50 | m <sup>2</sup> | |
| 2 | 기존 | 방호벽 | 방호벽 표면박리 | | 0.8 | 30 | 1 | 22.50 | m <sup>2</sup> | |
| 3 | 기존 | 방호벽 | 난간변형 | | 0.10 | | 1 | 0.10 | m | |
| 4 | 기존 | 배수시설 | 배수구 막힘 | | | | 1 | 1.00 | EA | |
| 5 | 기존 | 중분대 | 중앙분리대 균열 | | 1.0 | 1.5 | 1 | 1.50 | m <sup>2</sup> | |
| 6 | 기존 | 방호벽 | 균열(0.3mm미만) | 0.1 | 1.0 | | 2 | 2.00 | m | |
| 7 | 23상 | 방호벽 | 교각표지판 탈락 | | | | 1 | 1.00 | EA | |
| 8 | 23상 | 교면포장 | 아스콘 균열 | | 10.0 | | 1 | 10.00 | m | |
| 9 | 23상 | 교면포장 | 아스콘 망상균열 | | 10.0 | 0.5 | 1 | 5.00 | m <sup>2</sup> | |

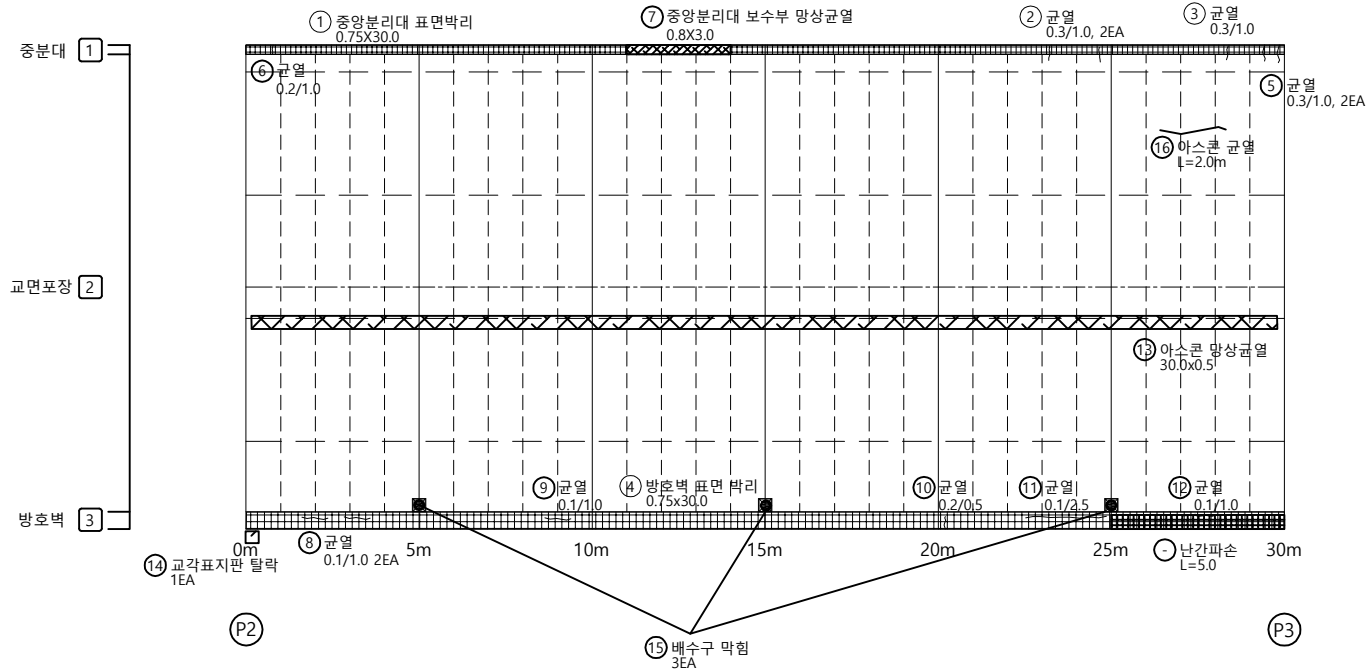
| 도면명 | 자작1교(신팔방향) - 바닥판상면 S3 |

| 번호 | 구분 | 부재 | 손상내용 | 손상현황 | | | | | | 비고 |
|---|---|---|---|---|---|---|---|---|---|---|
| 1 | 기존 | 중분대 | 중앙분리대 표면박리 | | 0.75 | 30.0 | 1 | 22.50 | m' | |
| 2 | 기존 | 중분대 | 균열(0.3mm이상) | 0.3 | 1.0 | | 2 | 2.00 | m | |
| 3 | 기존 | 중분대 | 균열(0.3mm이상) | 0.3 | 1.0 | | 1 | 1.00 | m | |
| 4 | 기존 | 방호벽 | 방호벽 표면박리 | | 0.75 | 30.0 | 1 | 22.50 | m' | |
| 5 | 기존 | 중분대 | 균열(0.3mm이상) | 0.3 | 1.0 | | 2 | 2.00 | m | |
| 6 | 기존 | 중분대 | 균열(0.3mm미만) | 0.2 | 1.0 | | 1 | 1.00 | m | |
| 7 | 기존 | 중분대 | 중앙분리대 보수부 망상균열 | | 0.8 | 3.0 | 1 | 2.40 | m' | |
| 8 | 기존 | 방호벽 | 균열(0.3mm미만) | 0.1 | 1.0 | | 2 | 2.00 | m | |
| 9 | 기존 | 방호벽 | 균열(0.3mm미만) | 0.1 | 1.0 | | 1 | 1.00 | m | |
| 10 | 기존 | 방호벽 | 균열(0.3mm미만) | 0.2 | 0.5 | | 1 | 0.50 | m | |
| 11 | 기존 | 방호벽 | 균열(0.3mm미만) | 0.1 | 2.5 | | 1 | 2.50 | m | |
| 12 | 기존 | 방호벽 | 균열(0.3mm미만) | 0.1 | 1.0 | | 1 | 1.00 | m | |
| 13 | 23상 | 교면포장 | 아스콘 망상균열 | | 30.0 | 0.5 | 1 | 15.00 | m' | |
| 14 | 23상 | 방호벽 | 교각표지판 탈락 | | | | 1 | 1.00 | EA | |
| 15 | 23상 | 배수시설 | 배수구 막힘 | | 3.0 | | 1 | 3.00 | EA | |
| 16 | 23상 | 교면포장 | 아스콘 균열 | | 2.0 | | 1 | 2.00 | m | |

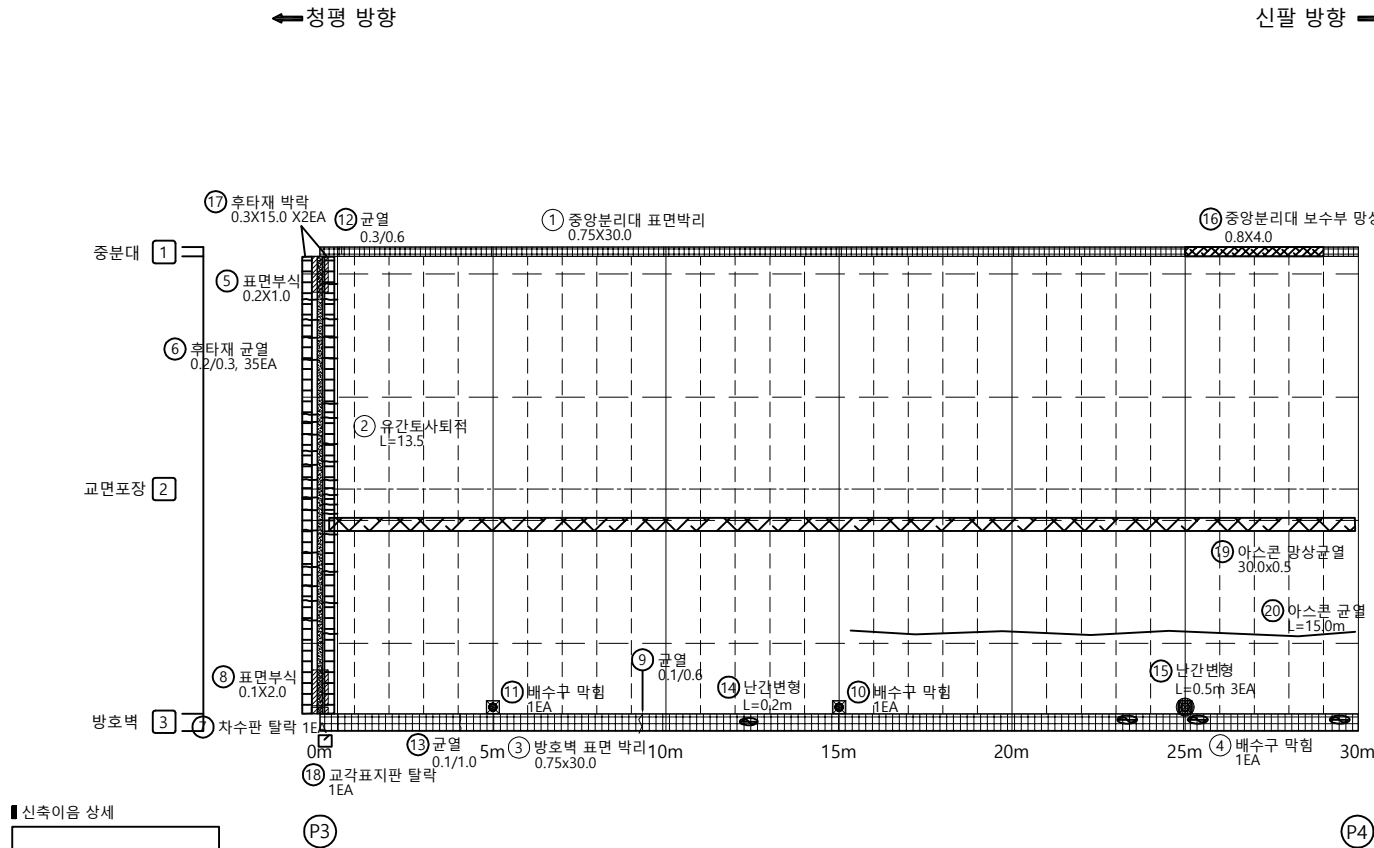
| 도면명 | 자작1교(신팔방향) - 바닥판상면 S4 |

| 번호 | 구분 | 부재 | 손상내용 | 손상현황 | | | | | 비고 |
|---|---|---|---|---|---|---|---|---|---|
| 1 | 기존 | 중분대 | 중앙분리대 표면박리 | | 0.75 | 30.0 | 1 | 22.50 | m' |
| 2 | 기존 | 신축이음 | 유간토사퇴적 | | 13.5 | | 1 | 13.50 | m |
| 3 | 기존 | 방호벽 | 방호벽 표면박리 | | 0.75 | 30.0 | 1 | 22.50 | m' |
| 4 | 기존 | 배수시설 | 배수구 막힘 | | | | 1 | 1.00 | EA |
| 5 | 기존 | 신축이음 | 표면부식 | | 0.2 | 1.0 | 1 | 0.20 | m' |
| 6 | 기존 | 신축이음 | 후타재 균열(0.3mm미만) | 0.2 | 0.3 | | 35 | 10.50 | m |
| 7 | 기존 | 신축이음 | 자수판 탈락 | | | | 1 | 1.00 | EA |
| 8 | 기존 | 신축이음 | 표면부식 | | 0.1 | 2.0 | 1 | 0.20 | m' |
| 9 | 기존 | 방호벽 | 균열(0.3mm미만) | 0.1 | 0.6 | | 1 | 0.60 | m |
| 10 | 기존 | 배수시설 | 배수구 막힘 | | | | 1 | 1.00 | EA |
| 11 | 기존 | 배수시설 | 배수구 막힘 | | | | 1 | 1.00 | EA |
| 12 | 기존 | 중분대 | 균열(0.3mm이상) | 0.3 | 0.6 | | 1 | 0.60 | m |
| 13 | 기존 | 방호벽 | 균열(0.3mm미만) | 0.1 | 1.0 | | 1 | 1.00 | m |
| 14 | 기존 | 방호벽 | 난간변형 | 0.2 | | | 1 | 0.20 | m |
| 15 | 기존 | 방호벽 | 난간변형 | 0.5 | | | 3 | 1.50 | m |
| 16 | 기존 | 중분대 | 중앙분리대 보수부 망상균열 | | 0.8 | 4.0 | 1 | 3.20 | m' |
| 17 | 23상 | 신축이음 | 후타재 박락 | 0.3 | 15.0 | 2 | | 9.00 | m' |
| 18 | 23상 | 방호벽 | 교각표지판 탈락 | | | | 1 | 1.00 | EA |
| 19 | 23상 | 교면포장 | 아스콘 망상균열 | 30.0 | 0.5 | 1 | | 15.00 | m' |
| 20 | 23상 | 교면포장 | 아스콘 균열 | 15.0 | | 1 | | 15.00 | m |

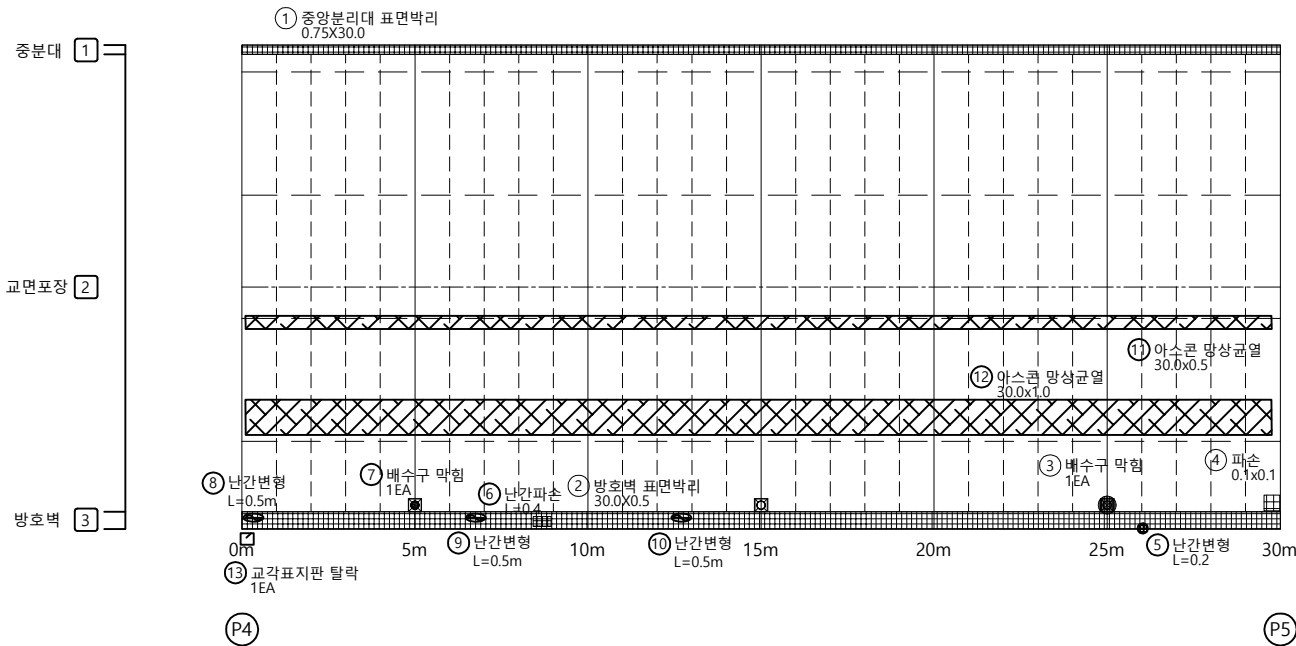
| 번호 | 구분 | 부재 | 손상내용 | 손상현황 | | | | | | 비 고 |
|---|---|---|---|---|---|---|---|---|---|---|
| 1 | 기존 | 중분대 | 중양분리대 표면박리 | | 0.75 | 30.0 | 1 | 22.50 | m' | |
| 2 | 기존 | 방호벽 | 방호벽 표면박리 | | 0.75 | 30.0 | 1 | 22.50 | m' | |
| 3 | 기존 | 배수시설 | 배수구 막힘 | | | | 1 | 1.00 | EA | |
| 4 | 기존 | 교면포장 | 파손 | | 0.1 | 0.1 | 1 | 0.01 | m' | |
| 5 | 기존 | 방호벽 | 난간변형 | | 0.2 | | 1 | 0.20 | m | |
| 6 | 기존 | 방호벽 | 난간변형 | | 0.2 | | 1 | 0.20 | m | |
| 7 | 기존 | 배수시설 | 배수구 막힘 | | | | 1 | 1.00 | EA | |
| 8 | 기존 | 방호벽 | 난간변형 | | 0.5 | | 1 | 0.50 | m | |
| 9 | 기존 | 방호벽 | 난간변형 | | 0.5 | | 1 | 0.50 | m | |
| 10 | 기존 | 방호벽 | 난간변형 | | 0.5 | | 1 | 0.50 | m | |
| 11 | 23상 | 교면포장 | 아스콘 망상균열 | | 30.0 | 0.5 | 1 | 15.00 | m' | |
| 12 | 23상 | 교면포장 | 아스콘 망상균열 | | 30.0 | 1.0 | 1 | 30.00 | m' | |
| 13 | 23상 | 방호벽 | 교각표지판 탈락 | | 1.0 | | 1 | 1.00 | EA | |

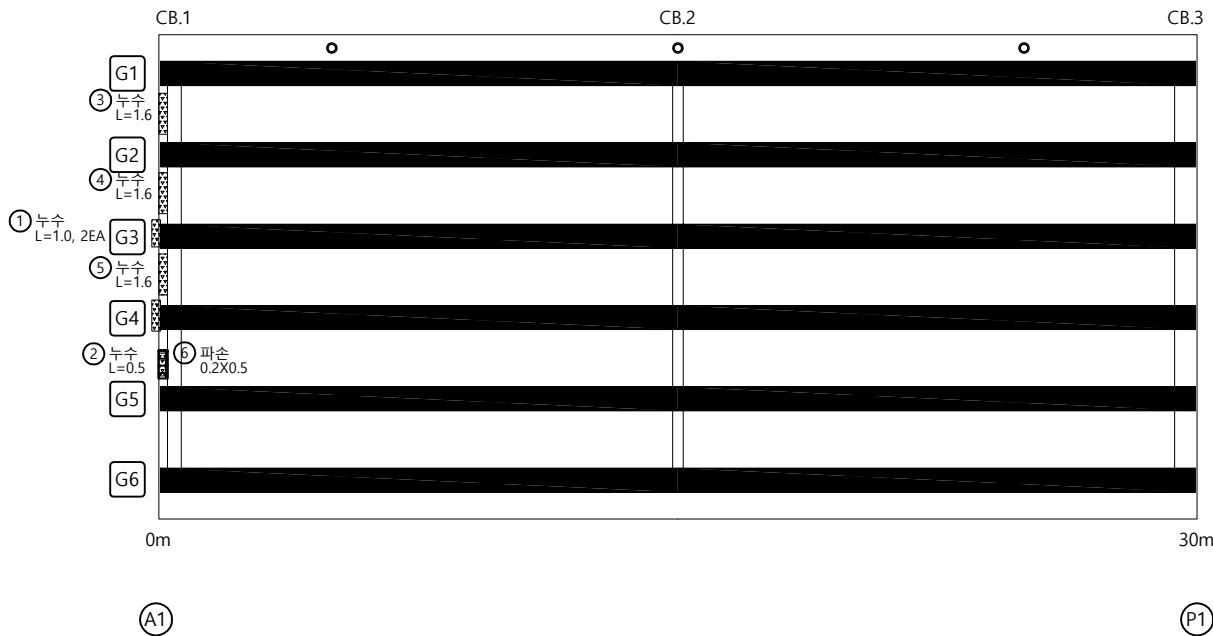
| | | | 자작1교(신팔방향) 바닥판하면 S1 |

| 번호 | 구분 | 부재 | 손상내용 | 손상현황 | | | | | | 비고 |
|---|---|---|---|---|---|---|---|---|---|---|
| 1 | 기존 | 바닥판 | 누수 | | 1.0 | | 2 | 2.00 | m | |
| 2 | 기존 | 바닥판 | 누수 | | 0.5 | | 1 | 0.50 | m | |
| 3 | 기존 | 바닥판 | 누수 | | 1.6 | | 1 | 1.60 | m | |
| 4 | 기존 | 바닥판 | 누수 | | 1.6 | | 1 | 1.60 | m | |
| 5 | 기존 | 바닥판 | 누수 | | 1.6 | | 1 | 1.60 | m | |
| 6 | 23상 | 바닥판 | 파손 | | 0.2 | 0.5 | 1 | 0.10 | m' | |

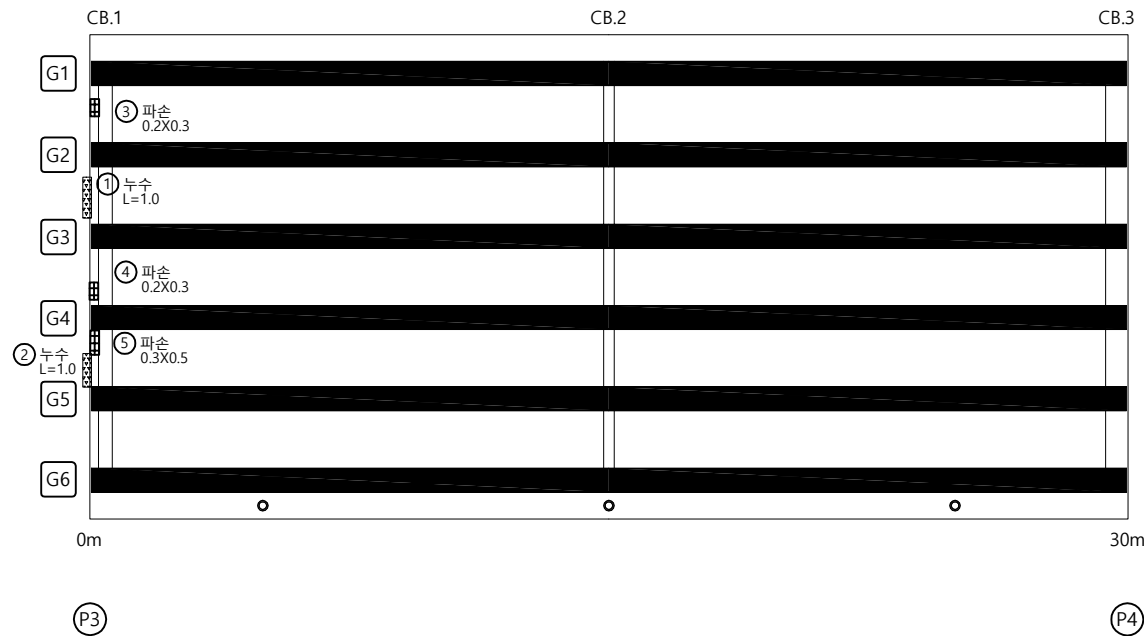
| 번호 | 구분 | 부재 | 손상내용 | 손상현황 | | | | | 비고 |
|---|---|---|---|---|---|---|---|---|---|
| 1 | 기존 | 바닥판 | 누수 | | 1.0 | | 1 | 1.00 | m |
| 2 | 기존 | 바닥판 | 누수 | | 1.0 | | 1 | 1.00 | m |

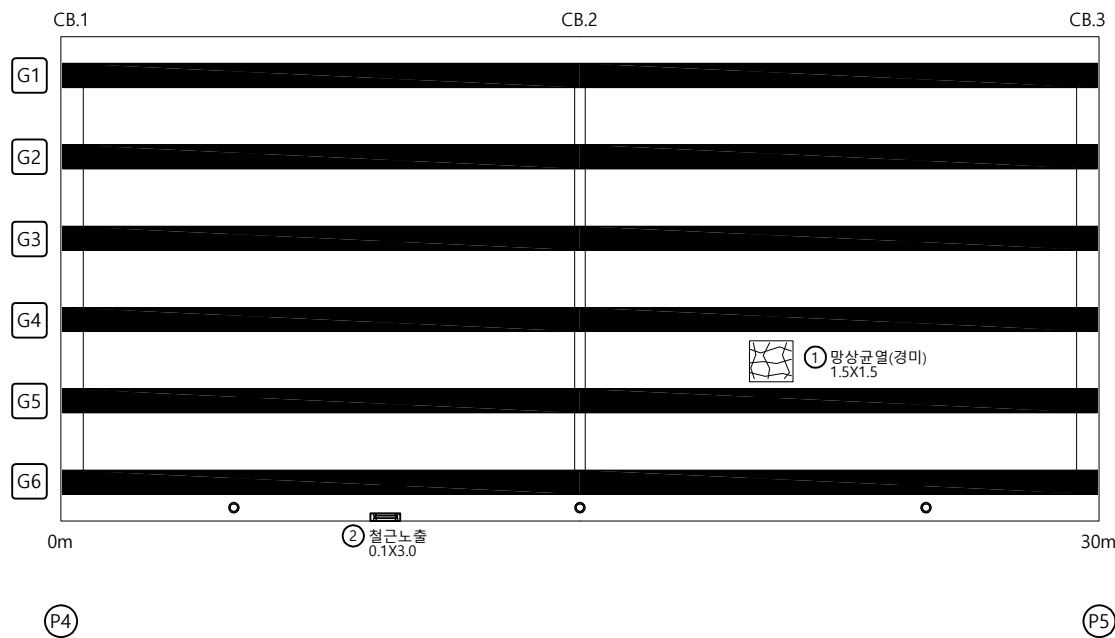
| 번호 | 구분 | 부재 | 손상내용 | 손상현황 | | | | | | 비고 |
|---|---|---|---|---|---|---|---|---|---|---|
| 1 | 기존 | 바닥판 | 망상균열 | | 1.5 | 1.5 | 1 | 2.25 | m² | |

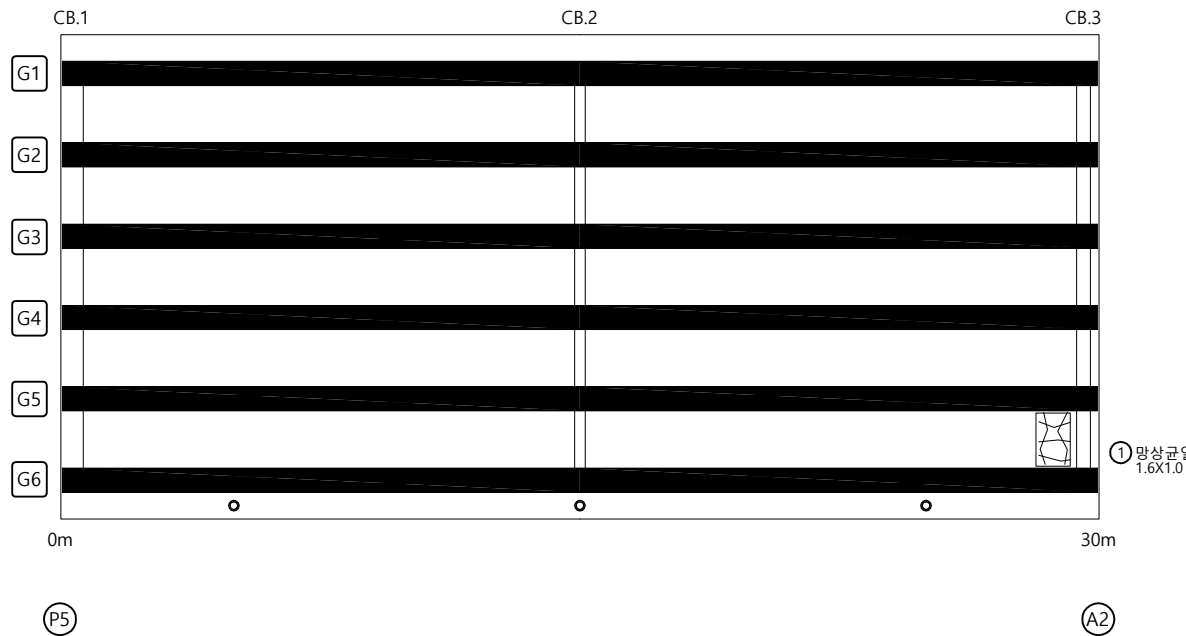
| 번호 | 구분 | 부재 | 손상내용 | 손상현황 | | | | | | 비고 |
|---|---|---|---|---|---|---|---|---|---|---|
| 1 | 기준 | 바닥판 | 망상균열 | | 1.6 | 1.0 | 1 | 1.60 | m' | |

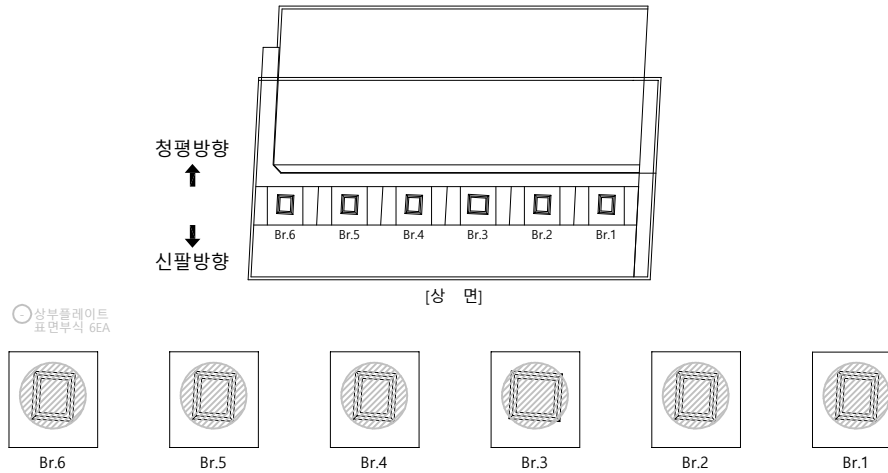
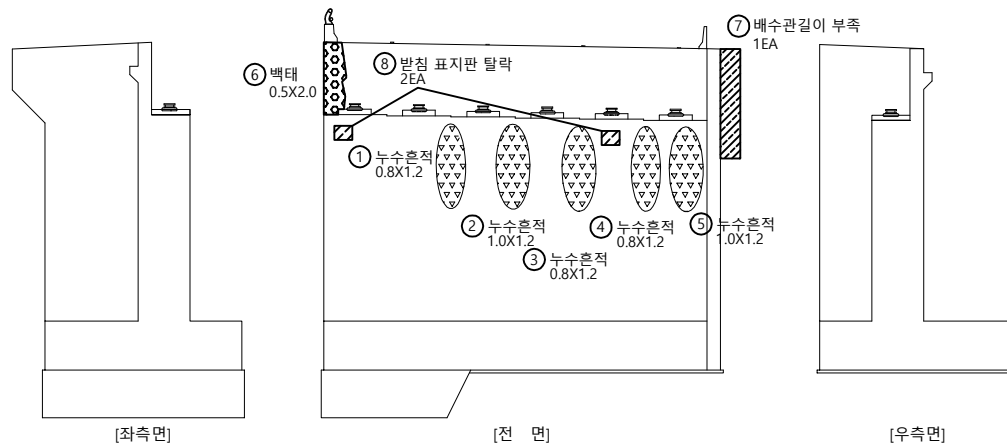
| 번호 | 구분 | 부재 | 손상내용 | 손상현황 | | | | | | 비고 |
|---|---|---|---|---|---|---|---|---|---|---|
| 1 | 기존 | 교대 | 누수흔적 | | 0.8 | 1.2 | 1 | 0.96 | m² | |
| 2 | 기존 | 교대 | 누수흔적 | | 1.0 | 1.2 | 1 | 1.20 | m² | |
| 3 | 기존 | 교대 | 누수흔적 | | 0.8 | 1.2 | 1 | 0.96 | m² | |
| 4 | 기존 | 교대 | 누수흔적 | | 0.8 | 1.2 | 1 | 0.96 | m² | |
| 5 | 기존 | 교대 | 누수흔적 | | 1.0 | 1.2 | 1 | 1.20 | m² | |

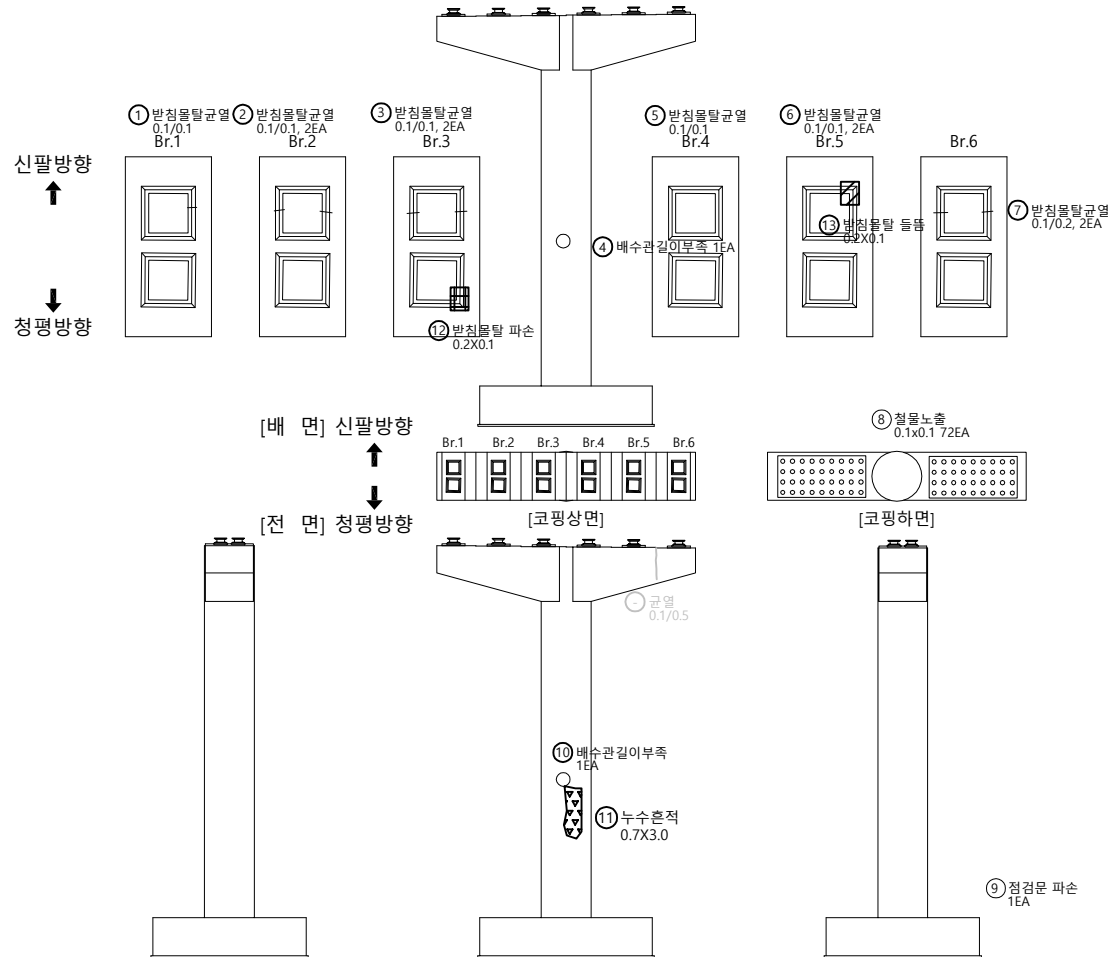
| 번호 | 구분 | 부재 | 손상내용 | 손상현황 | | | | | | 비고 |
|---|---|---|---|---|---|---|---|---|---|---|
| 1 | 기존 | 교량받침 | 받침물탈균열(0.3mm미만) | 0.1 | 0.1 | | 1 | 0.10 | m | |
| 2 | 기존 | 교량받침 | 받침물탈균열(0.3mm미만) | 0.1 | 0.1 | | 2 | 0.20 | m | |
| 3 | 기존 | 교량받침 | 받침물탈균열(0.3mm미만) | 0.1 | 0.1 | | 2 | 0.20 | m | |
| 5 | 기존 | 교량받침 | 받침물탈균열(0.3mm미만) | 0.1 | 0.1 | | 1 | 0.10 | m | |
| 6 | 기존 | 교량받침 | 받침물탈균열(0.3mm미만) | 0.1 | 0.1 | | 2 | 0.20 | m | |
| 7 | 기존 | 교량받침 | 받침물탈균열(0.3mm미만) | 0.1 | 0.2 | | 2 | 0.40 | m | |
| 11 | 기존 | 교각 | 누수흔적 | | 0.7 | 3.0 | 1 | 2.10 | m <sup>2</sup> | |

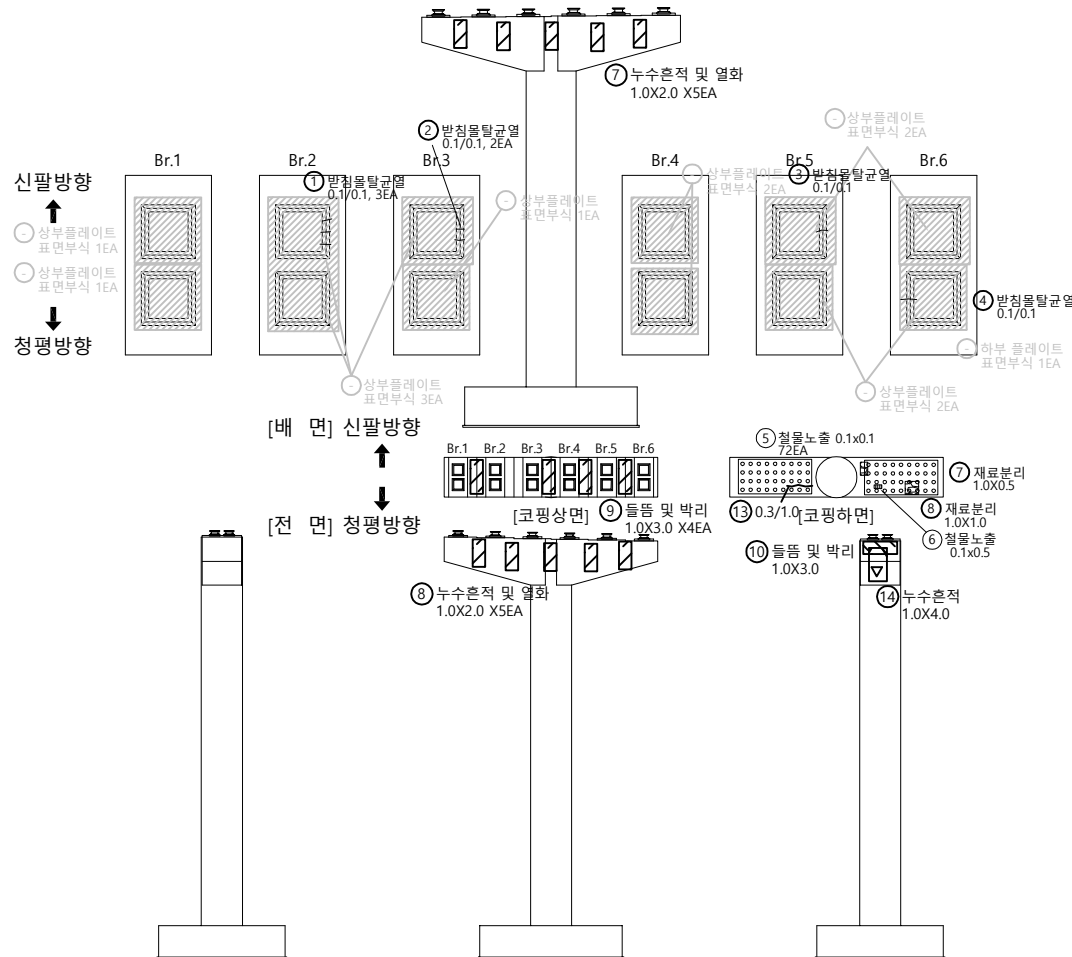
| 번호 | 구분 | 부재 | 손상내용 | 손상현황 | | | | | | 비 고 |
|---|---|---|---|---|---|---|---|---|---|---|
| 1 | 기존 | 교량받침 | 받침물탈균열(0.3mm미만) | 0.1 | 0.1 | | 3 | 0.30 | m | |
| 2 | 기존 | 교량받침 | 받침물탈균열(0.3mm미만) | 0.1 | 0.1 | | 2 | 0.20 | m | |
| 3 | 기존 | 교량받침 | 받침물탈균열(0.3mm미만) | 0.1 | 0.1 | | 1 | 0.10 | m | |
| 4 | 기존 | 교량받침 | 받침물탈균열(0.3mm미만) | 0.1 | 0.1 | | 1 | 0.10 | m | |
| 9 | 23상 | 교각 | 누수흔적 및 열화 | | 1.0 | 2.0 | 5 | 10.00 | m <sup>2</sup> | |
| 10 | 23상 | 교각 | 누수흔적 및 열화 | | 1.0 | 2.0 | 5 | 10.00 | m <sup>2</sup> | |
| 13 | 23상 | 교각 | 균열(0.3mm이상) | 0.3 | 1.0 | | 1 | 1.00 | m | |
| 14 | 23상 | 교각 | 누수흔적 | | 1.0 | 4.0 | 1 | 4.00 | m <sup>2</sup> | |

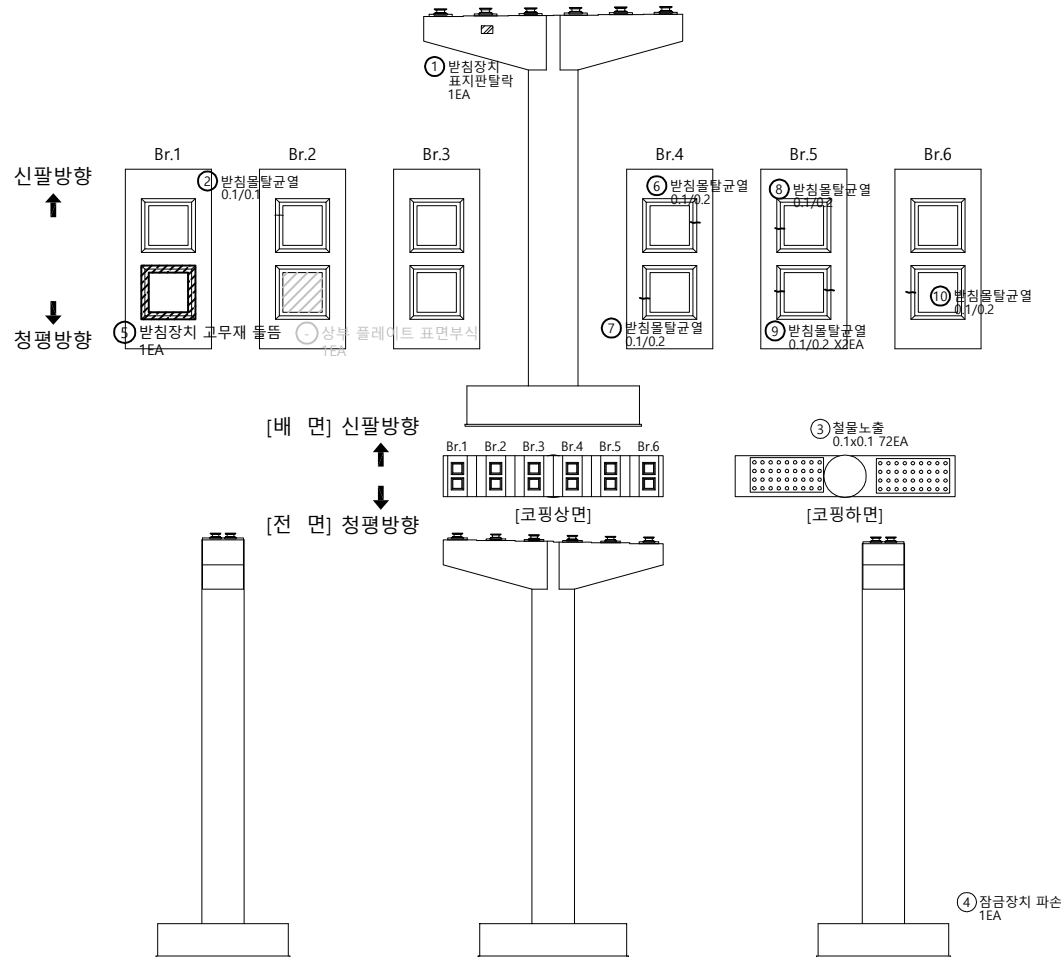
| 번호 | 구분 | 부재 | 손상내용 | 손상현황 | | | | | | 비고 |
|---|---|---|---|---|---|---|---|---|---|---|
| 2 | 기존 | 교량받침 | 받침물탈균열(0.3mm미만) | 0.1 | 0.1 | | 1 | 0.10 | m | |
| 6 | 23상 | 교량받침 | 받침물탈균열(0.3mm미만) | 0.1 | 0.2 | | 1 | 0.20 | m | |
| 7 | 23상 | 교량받침 | 받침물탈균열(0.3mm미만) | 0.1 | 0.2 | | 1 | 0.20 | m | |
| 8 | 23상 | 교량받침 | 받침물탈균열(0.3mm미만) | 0.1 | 0.2 | | 1 | 0.20 | m | |
| 9 | 23상 | 교량받침 | 받침물탈균열(0.3mm미만) | 0.1 | 0.2 | | 2 | 0.40 | m | |
| 10 | 23상 | 교량받침 | 받침물탈균열(0.3mm미만) | 0.1 | 0.2 | | 1 | 0.20 | m | |

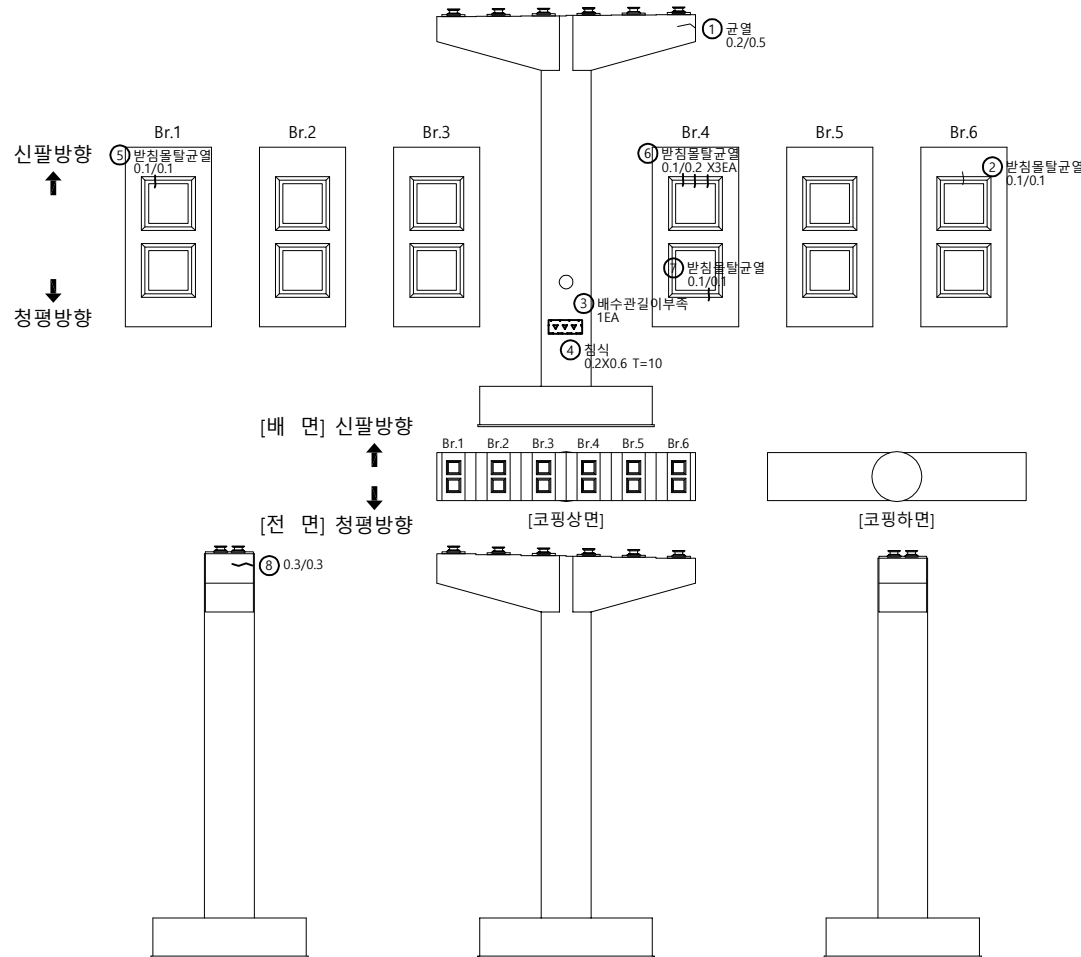
| 번호 | 구분 | 부재 | 손상내용 | 손상현황 | | | | | 비고 |
|---|---|---|---|---|---|---|---|---|---|
| 1 | 기존 | 교각 | 균열(0.3mm미만) | 0.2 | 0.5 | | 1 | 0.50 | m |
| 2 | 기존 | 교량받침 | 반침물탈균열(0.3mm미만) | 0.1 | 0.1 | | 1 | 0.10 | m |
| 5 | 23상 | 교량받침 | 반침물탈균열(0.3mm미만) | 0.1 | 0.1 | | 1 | 0.10 | m |
| 6 | 23상 | 교량받침 | 반침물탈균열(0.3mm미만) | 0.1 | 0.1 | | 3 | 0.30 | m |
| 7 | 23상 | 교량받침 | 반침물탈균열(0.3mm미만) | 0.1 | 0.1 | | 1 | 0.10 | m |
| 8 | 23상 | 교각 | 균열(0.3mm이상) | 0.3 | 0.3 | | 1 | 0.30 | m |

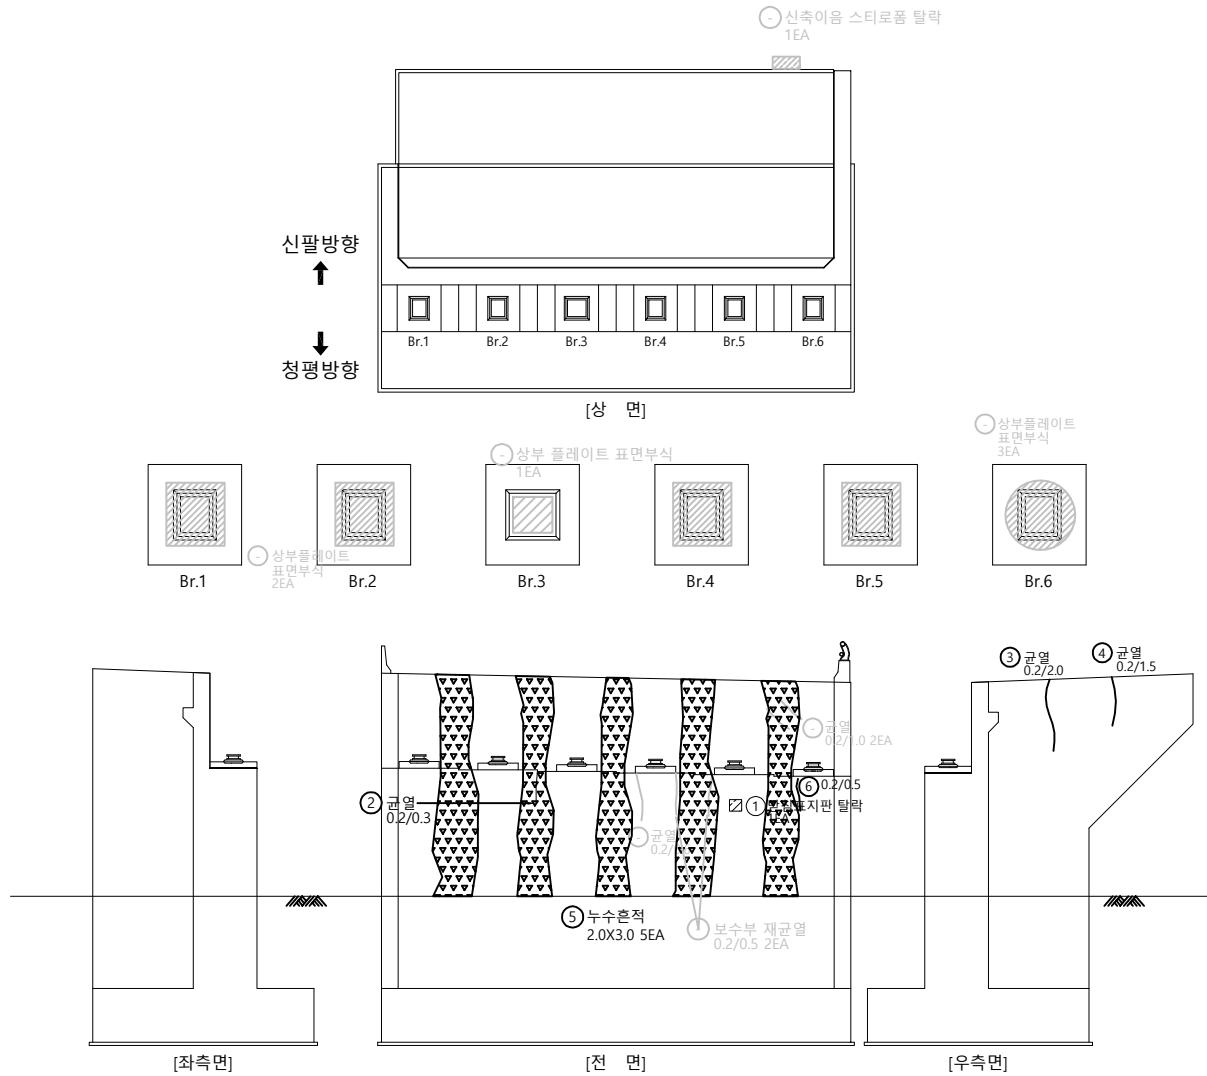
| 번호 | 구분 | 부재 | 손상내용 | 손상현황 | | | | | | 비고 |
|---|---|---|---|---|---|---|---|---|---|---|
| 2 | 기존 | 교대 | 균열(0.3mm미만) | 0.2 | 0.3 | | 1 | 0.30 | m | |
| 3 | 기존 | 교대 | 균열(0.3mm미만) | 0.2 | 2.0 | | 1 | 2.00 | m | |
| 4 | 기존 | 교대 | 균열(0.3mm미만) | 0.2 | 1.5 | | 1 | 1.50 | m | |
| 5 | 기존 | 교대 | 누수흔적 | | 2.0 | 3.0 | 5 | 30.00 | m <sup>2</sup> | |
| 6 | 23상 | 교대 | 균열(0.3mm미만) | 0.2 | 0.5 | | 1 | 0.50 | m | |
