| 범례 | | 별주치 | |
|---|---|---|---|
| 균열 | 망상균열 | 물고임, 결빙 | 국도37호선 자적1교(상) 등 8개소 |
| 편지, 공동 | 배리, 파손 | 표면부식 | 정밀안전점검 용역 |
| 철근노출 | 침하 | 도면번호 | 자적1교(신팔방향) - 바닥판상면 S1 |

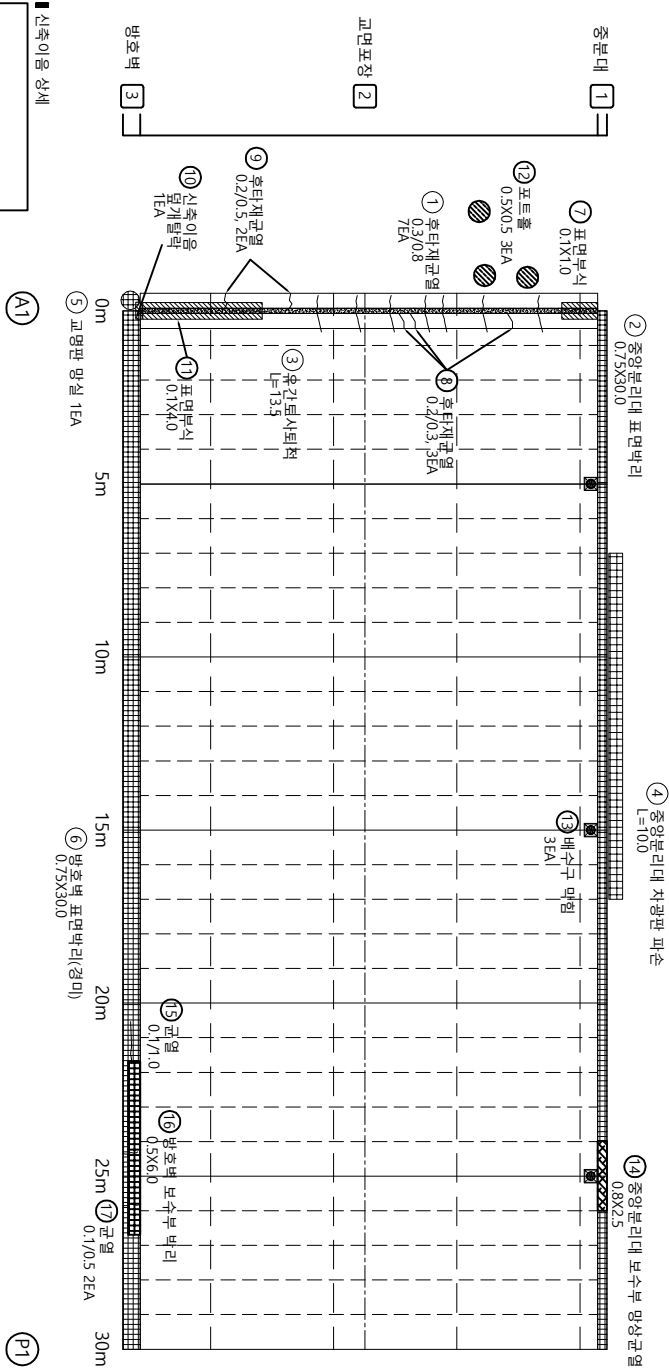
| 번호 구분 | 순상내용 | 순상현황 | | | | 비고 |
|---|---|---|---|---|---|---|
| 1 구 | 후타재균열(0.3mm이상) | 0.3 | 0.8 | | 7 | 5.60 m |
| 2 구 | 중앙분리대 표면배리 | | 0.75 | 30.0 | 1 | 22.50 m <sup>2</sup> |
| 3 구 | 유간토사토석 | | | 13.5 | 1 | 13.50 m |
| 4 구 | 중앙분리대 난간판손 | | 4.0 | | 1 | 4.00 m |
| 5 구 | 교양면 양설 | | | | 1 | 1.00 EA |
| 6 구 | 방호벽 표면배리 | | 0.75 | 30.0 | 1 | 22.50 m <sup>2</sup> |
| 7 구 | 표면부식 | | 0.1 | 1.0 | 1 | 0.10 m <sup>2</sup> |
| 8 구 | 후타재균열(0.3mm미만) | 0.2 | 0.3 | | 3 | 0.90 m |
| 9 구 | 신축이음 일개합력 | | 0.2 | 0.5 | 2 | 1.00 m |
| 10 구 | 표면부식 | | 0.1 | 4.0 | 1 | 0.40 m <sup>2</sup> |
| 11 구 | 포트홀 | | 0.5 | 0.5 | 3 | 0.75 m <sup>2</sup> |
| 12 신 | 배수구 막힘 | | | | 3 | 3.00 EA |
| 13 신 | 중앙분리대 보수부 망상균열 | | 0.8 | 2.5 | 1 | 2.00 m <sup>2</sup> |
| 14 신 | 균열(0.5mm미만) | 0.1 | 1.0 | | 1 | 1.00 m |
| 15 신 | 방호벽 보수부 배리 | | 0.5 | 6.0 | 1 | 3.00 m <sup>2</sup> |
| 16 신 | 균열(0.3mm미만) | 0.1 | 0.5 | | 2 | 1.00 m |

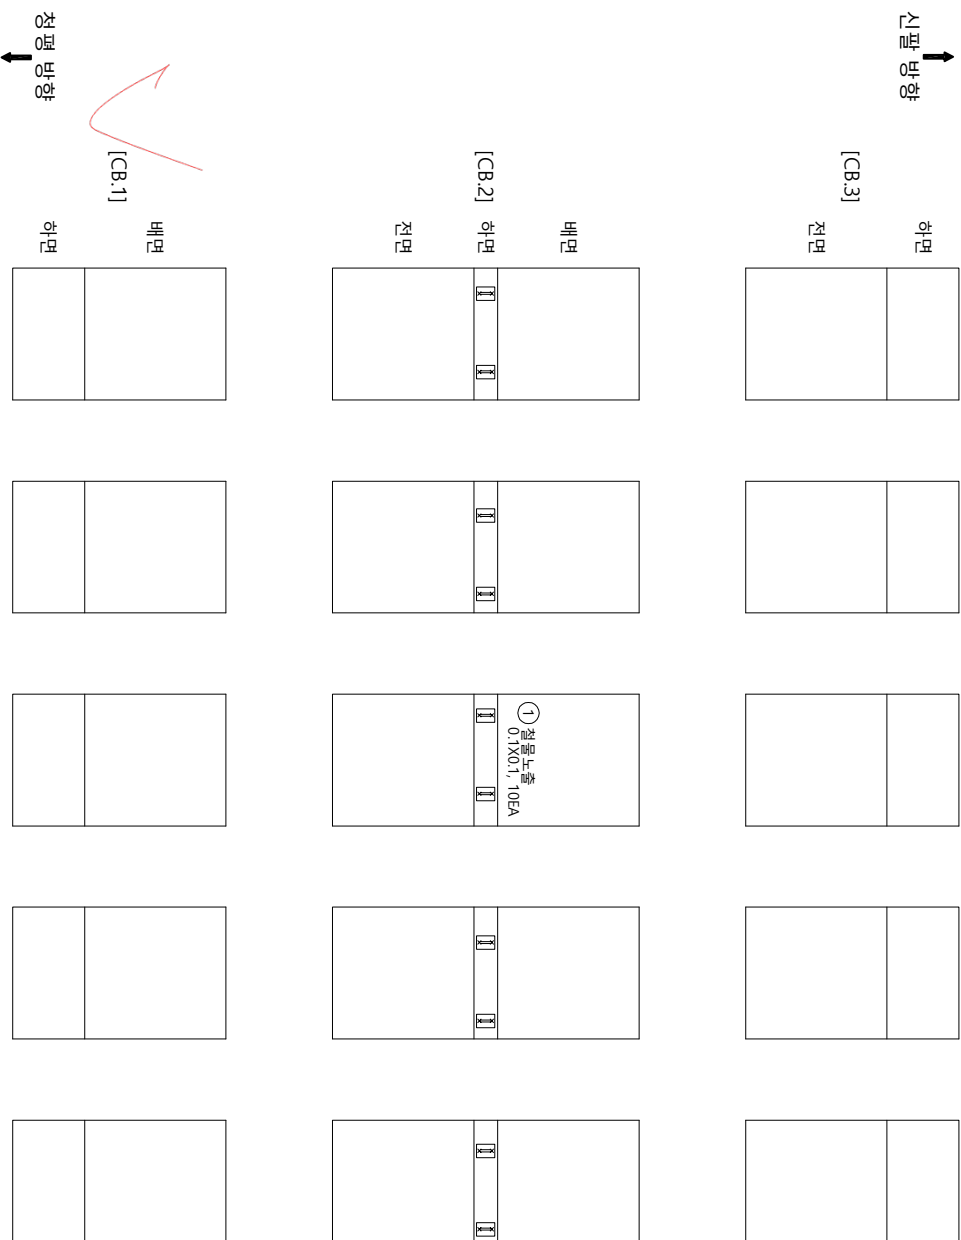
① 절물노출  
0.1X0.1, 10EA

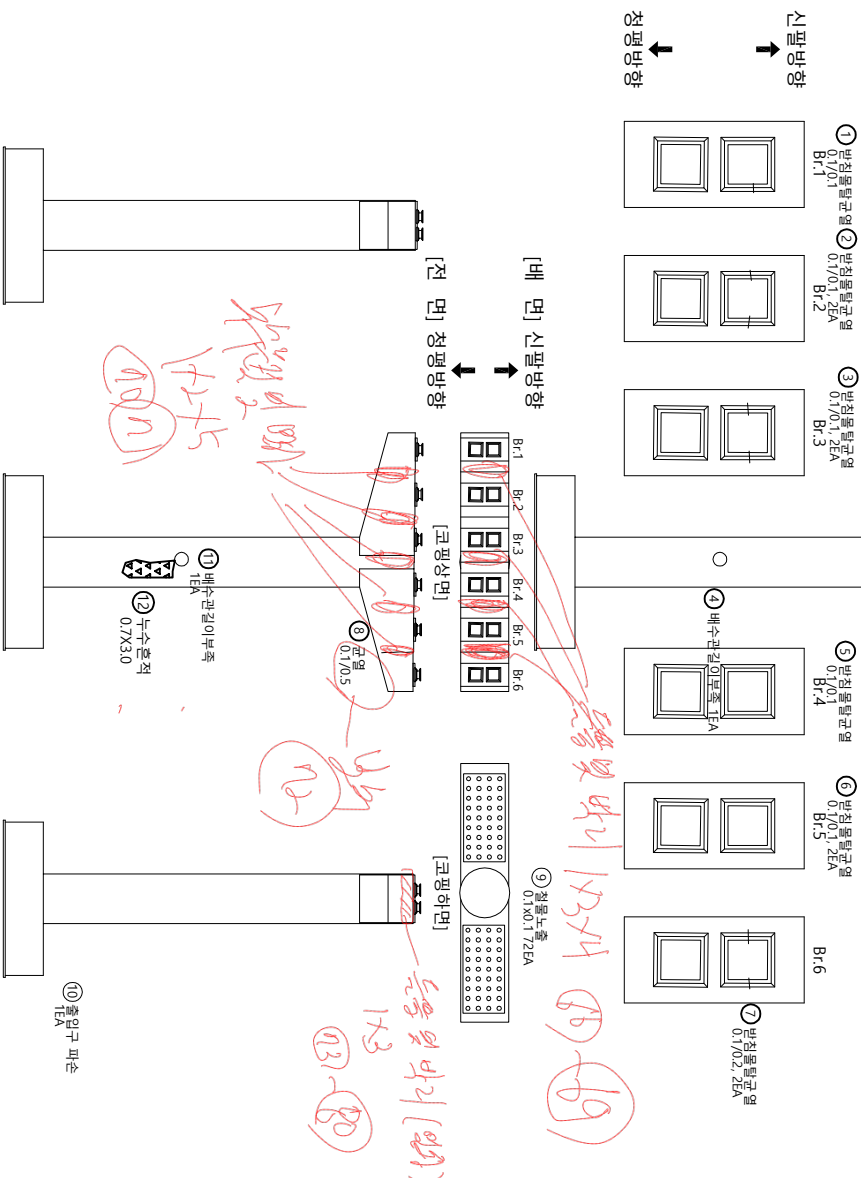
| KEY PLAN | | SECTION | | 범례 | | 별주제 |
|---|--|---|--|---|---|---|
| | | | | | | 도면번호<br>자작1교(신팔방향) - 교각 P2 |

| 번호 구분 | 순상내용 | 순상현황 | | | | 비고 |
|---|---|---|---|---|---|---|
| 1 구 | 받침 돌발 균열(0.3mm미만) | 0.1 | 0.1 | 1 | 1 | 0.10 m |
| 2 구 | 받침 돌발 균열(0.3mm미만) | 0.1 | 0.1 | 2 | 2 | 0.20 m |
| 3 구 | 받침 돌발 균열(0.3mm미만) | 0.1 | 0.1 | 2 | 2 | 0.20 m |
| 4 구 | 배수관 길이 부족 | | | 1 | 1 | 1.00 EA |
| 5 구 | 받침 돌발 균열(0.3mm미만) | 0.1 | 0.1 | 1 | 1 | 0.10 m |
| 6 구 | 받침 돌발 균열(0.3mm미만) | 0.1 | 0.1 | 2 | 2 | 0.20 m |
| 7 구 | 받침 돌발 균열(0.3mm미만) | 0.1 | 0.2 | 2 | 2 | 0.40 m |
| 8 구 | 균열(0.3mm미만) | 0.1 | 0.5 | 1 | 1 | 0.50 m |
| 9 구 | 철물 노출 | | 1.0 | 1.0 | 72 | 72.00 m <sup>2</sup> |
| 10 구 | 홀입구 파손 | | | 1 | 1 | 1.00 EA |
| 11 구 | 배수관 길이 부족 | | | 1 | 1 | 1.00 EA |
| 12 신 | 누수원지 | | 0.7 | 3.0 | 1 | 2.10 m <sup>2</sup> |

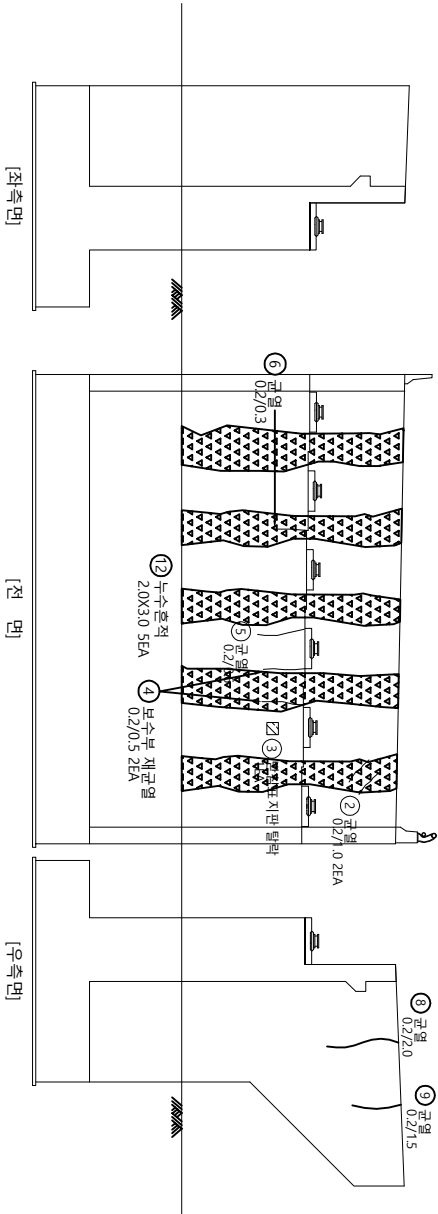
| | 철근노출 | | 침 하 | | 열 화 | 도 면 량<br>자작1교(신필방향) - 교대 A2 |

| 번호 구분 | 순상내용 | 순상현황 | | | | 비고 |
|---|---|---|---|---|---|---|
| 1 구 | 상부 플레이트 표면부식 | | | 3 | 3.00 | EA |
| 2 구 | 균열(0.3mm미만) | 0.2 | 1.00 | 2 | 2.00 | m |
| 3 구 | 발진 표지판 탈락 | | | 1 | 1.00 | m |
| 4 구 | 보수부 재균열(0.3mm미만) | 0.2 | 0.5 | 2 | 1.00 | m |
| 5 구 | 균열(0.3mm미만) | 0.2 | 0.6 | 1 | 0.60 | m |
| 6 구 | 균열(0.3mm미만) | 0.2 | 0.3 | 1 | 0.30 | m |
| 7 구 | 상부 플레이트 표면부식 | | | 2 | 2.00 | EA |
| 8 구 | 균열(0.3mm미만) | 0.2 | 2.0 | 1 | 2.00 | m |
| 9 구 | 균열(0.3mm미만) | 0.2 | 1.5 | 1 | 1.50 | m |
| 10 신 | 상부 플레이트 표면부식 | | | 1 | 1.00 | EA |
| 11 신 | 신축이음 스티로폼 탈락 | | | 1 | 1.00 | EA |
| 12 신 | 누수문체 | 2.0 | 3.0 | 5 | 30.00 | m <sup>2</sup> |
