ID : 자적1교(신필방향) - 바닥판상면 S1 외관조사망도

국도37호선 자적1교(상) 등 8개소

감별안전점검 용역

자적1교(신필방향) - 바닥판상면 S1

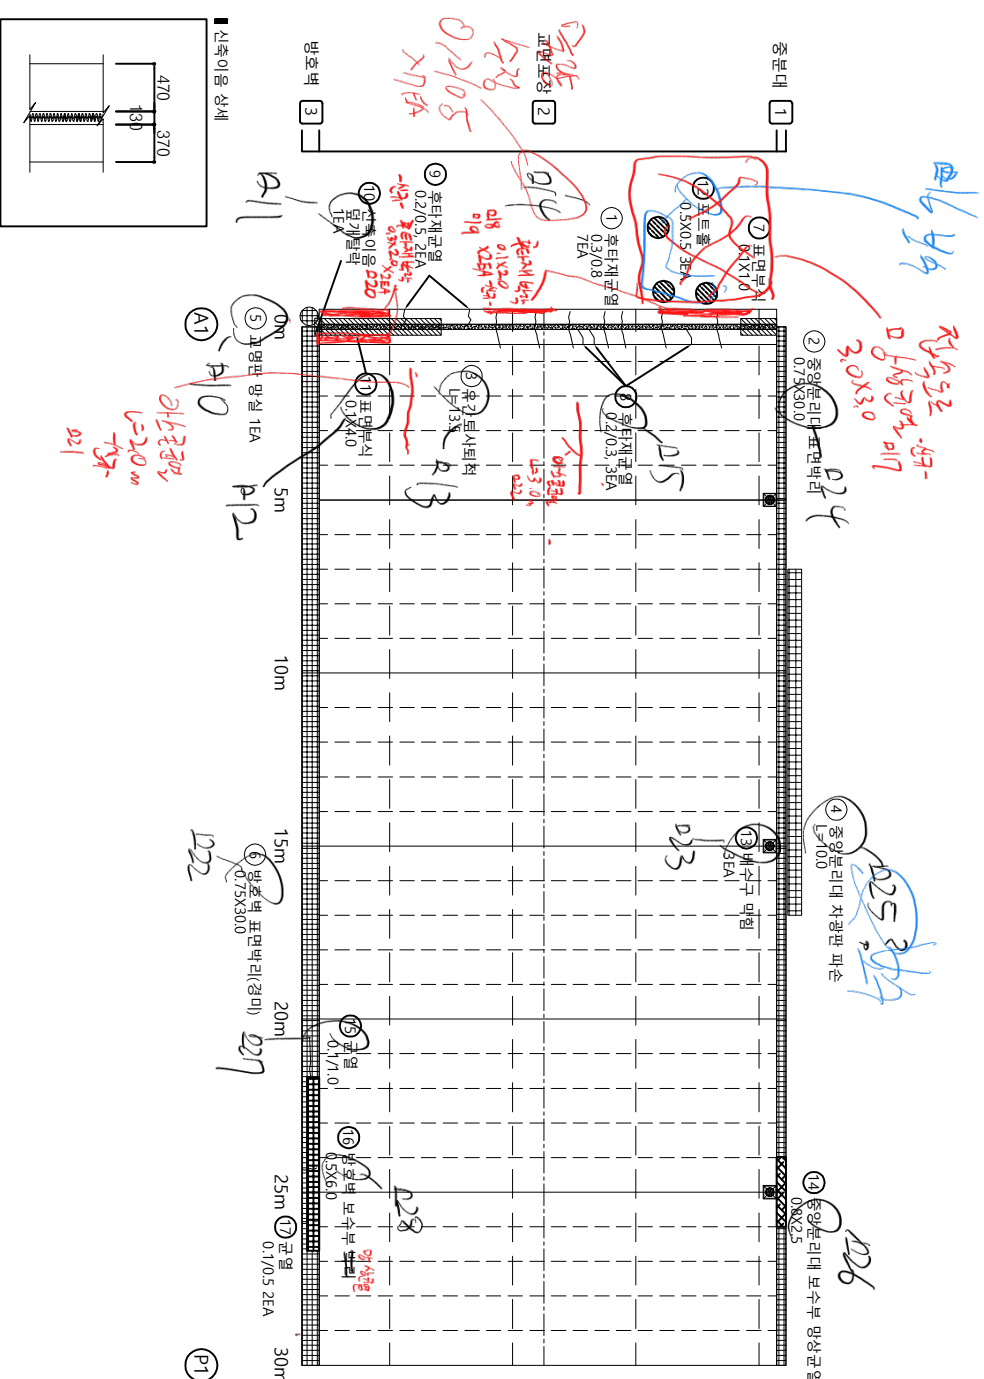
01

| 번호 구분 | 순상내용 | 순상현황 | | | | 비고 |
|---|---|---|---|---|---|---|
| 1 구 | 후타제균열(0.3mm이상) | 0.3 | 0.8 | | 7 | 5.60 m |
| 2 구 | 중앙분리대 표면배리 | | 0.75 | 30.0 | 1 | 22.50 m <sup>2</sup> |
| 3 구 | 유간토사토석 | | | 13.5 | 1 | 13.50 m |
| 4 구 | 중앙분리대 단강파손 | | 4.0 | | 1 | 4.00 m |
| 5 구 | 교양면 양질 | | | | 1 | 1.00 EA |
| 6 구 | 방호벽 표면배리 | | 0.75 | 30.0 | 1 | 22.50 m <sup>2</sup> |
| 7 구 | 표면부식 | | 0.1 | 1.0 | 1 | 0.10 m <sup>2</sup> |
| 8 구 | 후타제균열(0.3mm미만) | 0.2 | 0.3 | | 3 | 0.90 m |
| 9 구 | 신속이음 열개폐막 | 0.2 | 0.5 | | 2 | 1.00 m |
| 10 구 | 표면부식 | | 0.1 | 4.0 | 1 | 0.40 m <sup>2</sup> |
| 11 구 | 포트홀 | | 0.5 | 0.5 | 3 | 0.75 m <sup>2</sup> |
| 12 신 | 배수구 막힘 | | | | 3 | 3.00 EA |
| 13 신 | 중앙분리대 보수부 망상균열 | | 0.8 | 2.5 | 1 | 2.00 m <sup>2</sup> |
| 14 신 | 균열(0.3mm미만) | 0.1 | 1.0 | | 1 | 1.00 m |
| 15 신 | 방호벽 보수부 배리 | | 0.5 | 6.0 | 1 | 3.00 m <sup>2</sup> |
| 16 신 | 균열(0.3mm미만) | 0.1 | 0.5 | | 2 | 1.00 m |

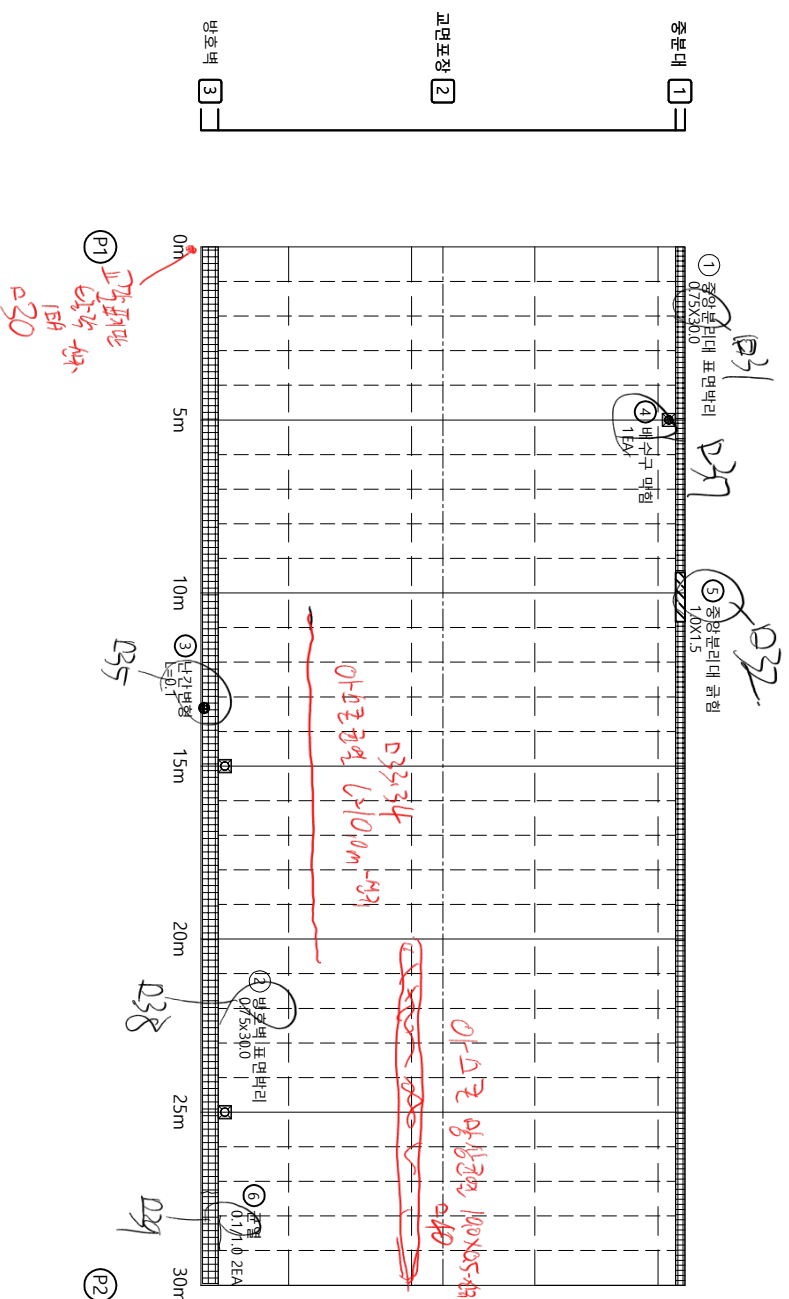
02

① 중앙분리대 표면바리  
0.75X30.0

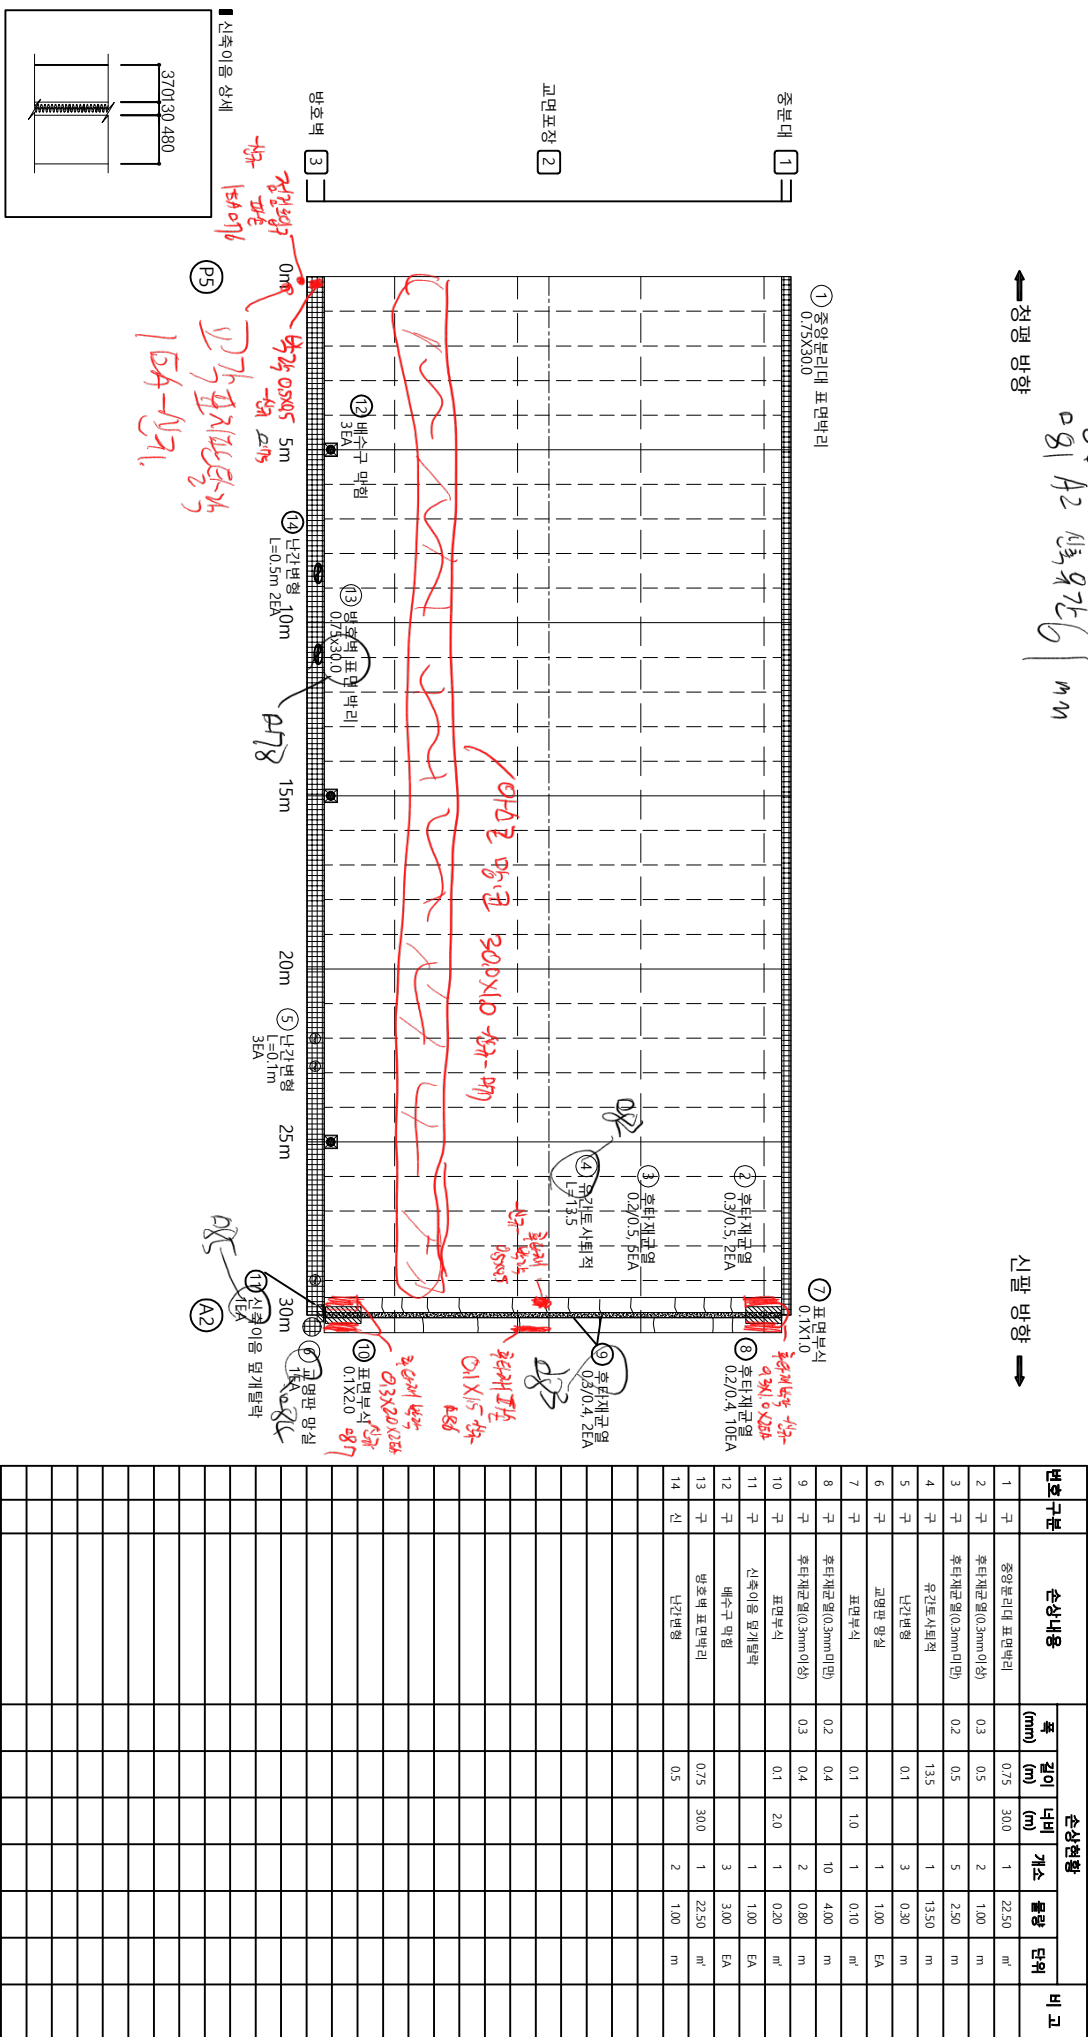
| 부식 | 좌굴, 변형 | 기타 | 도면번호 | 06 |

| 번호 구분 | 순찰내용 | 순찰현황 | | | | 비고 |
|---|---|---|---|---|---|---|
| 1 구 | 중량본리대 표면바리 | 0.75 | 30.0 | 1 | 22.50 | m <sup>2</sup> |
| 2 구 | 후타제균열(0.3mm이상) | 0.3 | 0.5 | 2 | 1.00 | m |
| 3 구 | 후타제균열(0.3mm미만) | 0.2 | 0.5 | 5 | 2.50 | m |
| 4 구 | 유기토 사면적 | | 13.5 | 1 | 13.50 | m |
| 5 구 | 단간변형 | | 0.1 | 3 | 0.30 | m |
| 6 구 | 교명판 망설 | | | 1 | 1.00 | EA |
| 7 구 | 표면부식 | | 0.1 | 1.0 | 1.0 | m <sup>2</sup> |
| 8 구 | 후타제균열(0.3mm미만) | 0.2 | 0.4 | 10 | 4.00 | m |
| 9 구 | 표면부식 | 0.3 | 0.4 | 2 | 0.80 | m |
| 10 구 | 신축이음 앞개밀박 | | 0.1 | 2.0 | 1 | 0.20 m <sup>2</sup> |
| 11 구 | 신축이음 앞개밀박 | | | 1 | 1.00 | EA |
| 12 구 | 배수구 망설 | | | 3 | 3.00 | EA |
| 13 구 | 방호벽 표면바리 | 0.75 | 30.0 | 1 | 22.50 | m <sup>2</sup> |
| 14 신 | 단간변형 | | 0.5 | 2 | 1.00 | m |

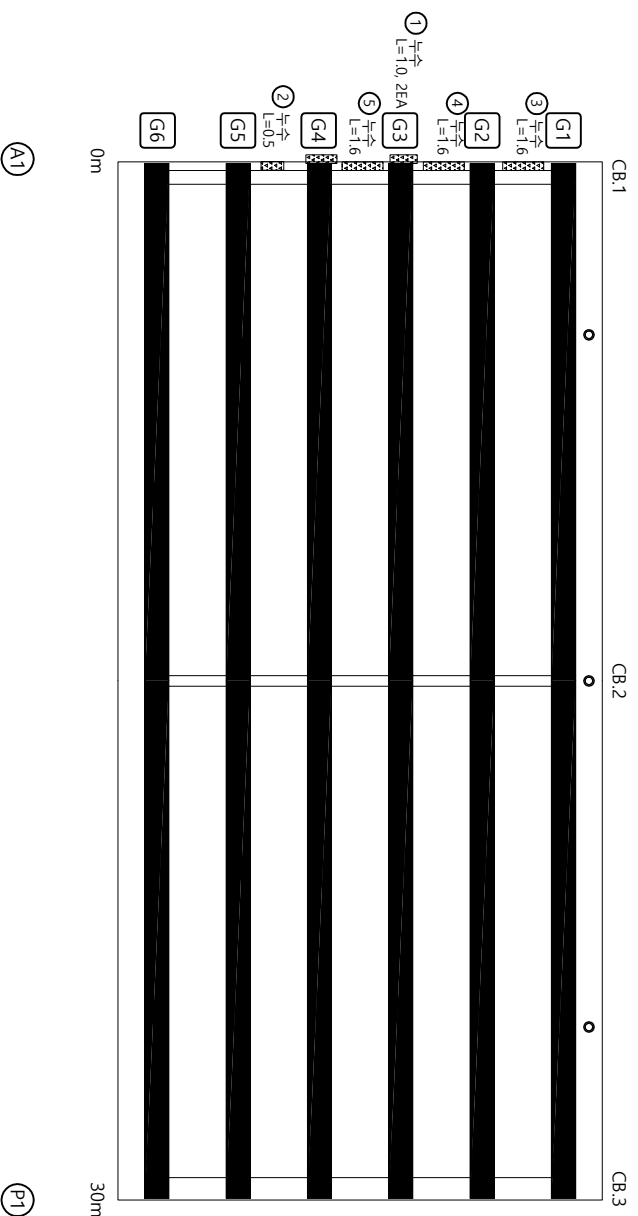
| 발주처 | 의결부국토관리사무소 | 용역명 | 주요내용 |
|---|---|---|---|
| 부식 | 좌굴, 변형 | 기타 | 도면번호<br>07 |

| 원형 구분 | 손상내용 | 손상현황 | | | | | 비고 | |
|---|---|---|---|---|---|---|---|---|
| 1 구 | 누수 | 1.0 | | | 2 | 2.00 | m | |
| 2 구 | 누수 | | 0.5 | | 1 | 0.50 | m | |
| 3 구 | 누수 | | 1.6 | | 1 | 1.60 | m | |
| 4 구 | 누수 | | 1.6 | | 1 | 1.60 | m | |
| 5 구 | 누수 | | 1.6 | | 1 | 1.60 | m | |

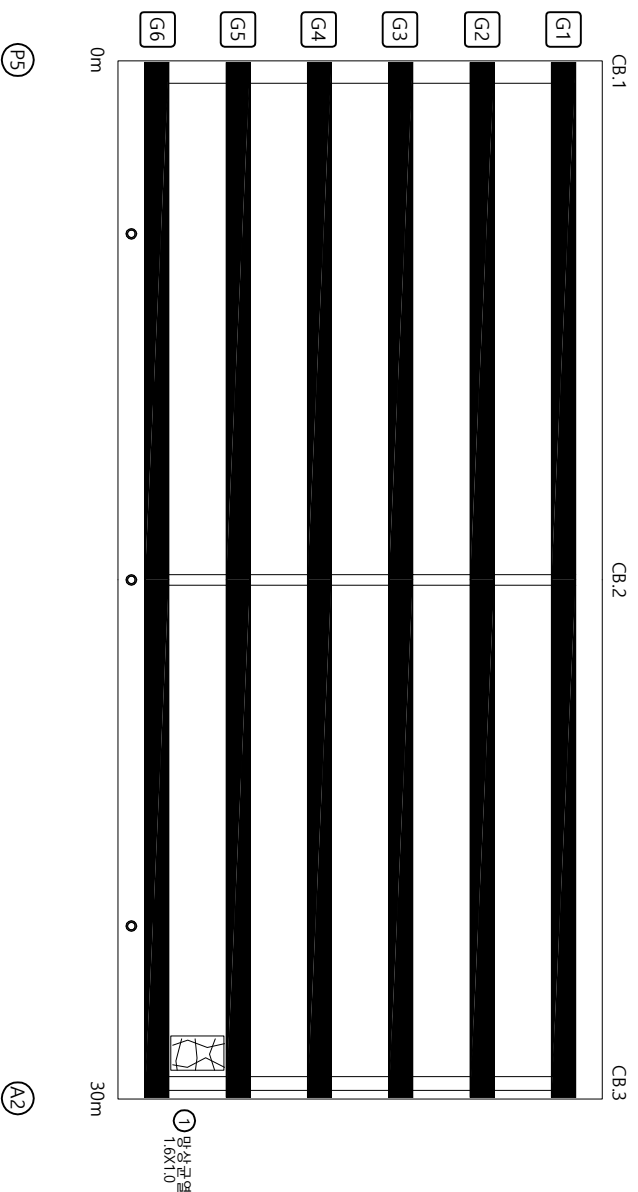
① 망상균열  
1.6×1.0

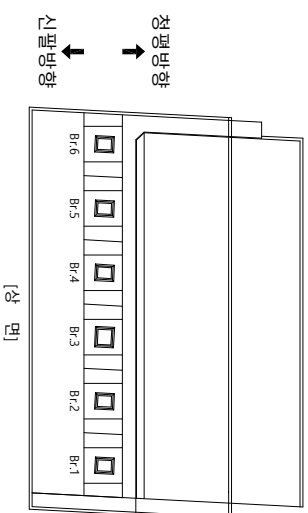
① 상부플레이트  
표면부식 6EA
