ID : 저작2교(신팔방항) - 바다관사면 S1 외관조사영도

| 발주처 | 의행부 국토관리사무소 |
|---|---|
| 도면명 | 구도37호선 자적2(교상) 등 8개소<br>정밀안전점검 용역 |
| 도면번호 | 자적2(교상)밀봉방) - 바닥판상면 S2 |

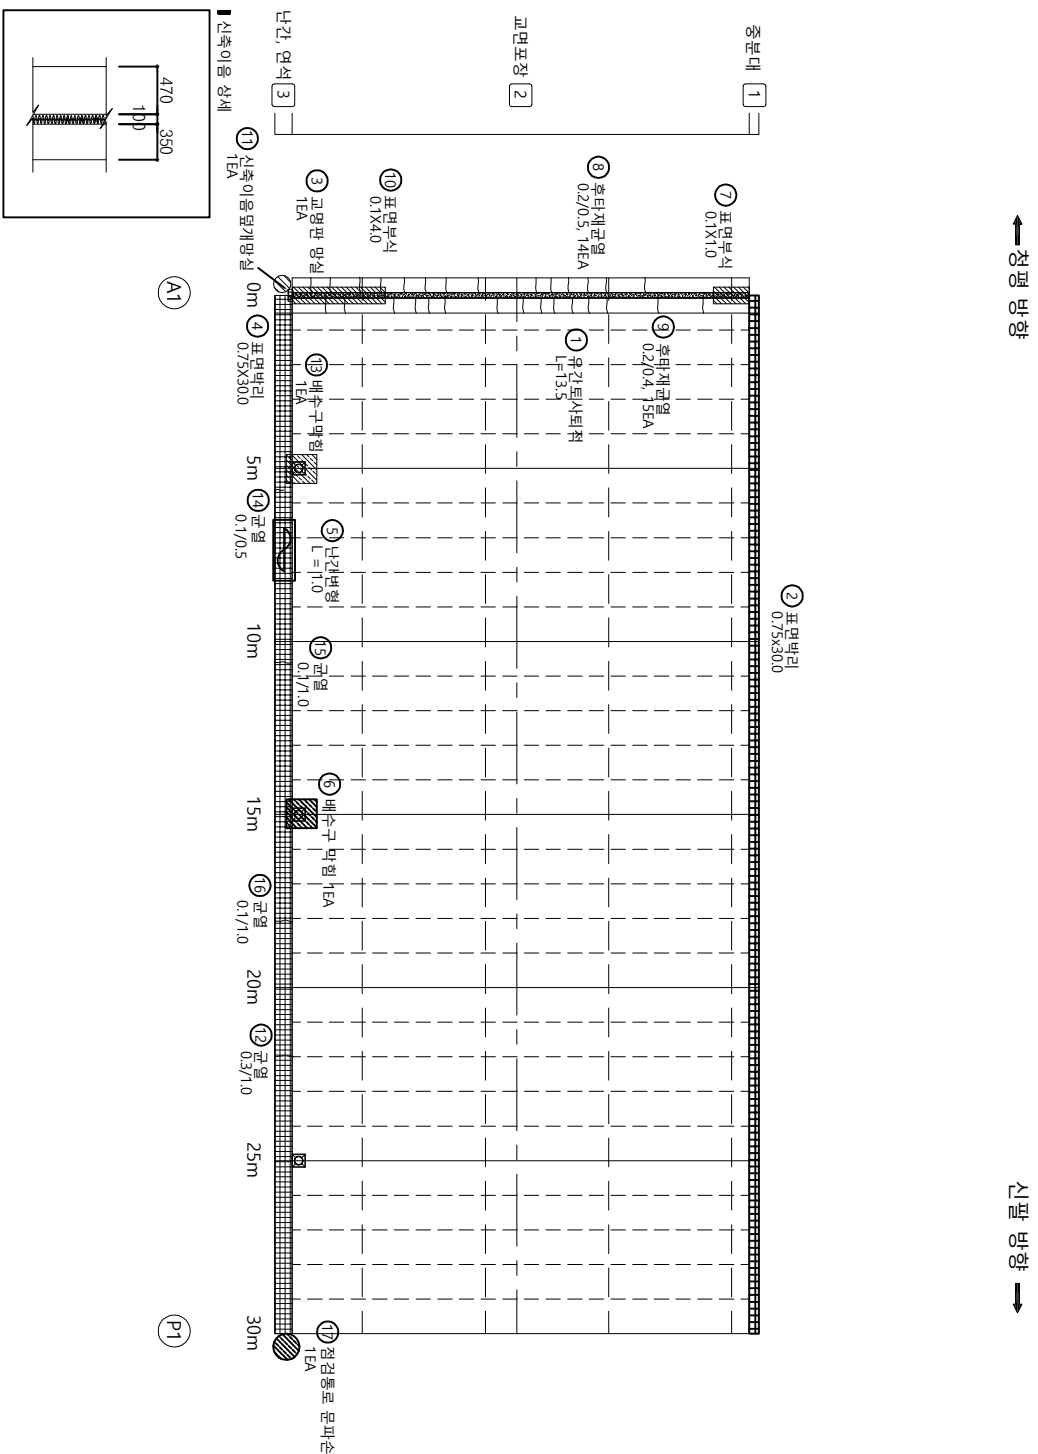
| 현황구분 | 손상내용 | 손상현황 | | | | | 비고 | |
|---|---|---|---|---|---|---|---|---|
| 1 구 | 우간토사퇴적 | | 13.5 | | 1 | 13.50 | m | |
| 2 구 | 표면파괴 | | 0.8 | 30.0 | 1 | 22.50 | m <sup>2</sup> | |
| 3 구 | 교면파괴 양심 | | | | 1 | 1.00 | EA | |
| 4 구 | 표면파괴 | | 0.8 | 30.0 | 1 | 22.50 | m <sup>2</sup> | |
| 5 구 | 난간바형 | | 1.0 | | 1 | 1.00 | m | |
| 6 구 | 배수구 막힘 | | | | 1 | 1.00 | EA | |
| 7 구 | 표면부식 | | 0.1 | 1.0 | 1 | 0.10 | m <sup>2</sup> | |
| 8 구 | 주터채굴(깊이3mm)(양) | 0.2 | 0.5 | | 14 | 7.00 | m | |
| 9 구 | 주터채굴(깊이3mm)(양) | 0.2 | 0.4 | | 15 | 6.00 | m | |
| 10 구 | 표면부식 | | 0.1 | 4.0 | 1 | 0.40 | m <sup>2</sup> | |
| 11 구 | 신축이음 형상 양심 | | | | 1 | 1.00 | EA | |
| 12 구 | 굴절(0.3mm)(상) | 0.3 | 1.0 | | 1 | 1.00 | m | |
| 13 구 | 배수구 막힘 | | | | 1 | 1.00 | EA | |
| 14 신 | 굴절(0.3mm)(양) | 0.1 | 0.5 | | 1 | 0.50 | m | |
| 15 신 | 굴절(0.3mm)(양) | 0.1 | 1.0 | | 1 | 1.00 | m | |
| 16 신 | 굴절(0.3mm)(양) | 0.1 | 1.0 | | 1 | 1.00 | m | |
| 17 신 | 점입물로 문파손 | | | | 1 | 1.00 | EA | |

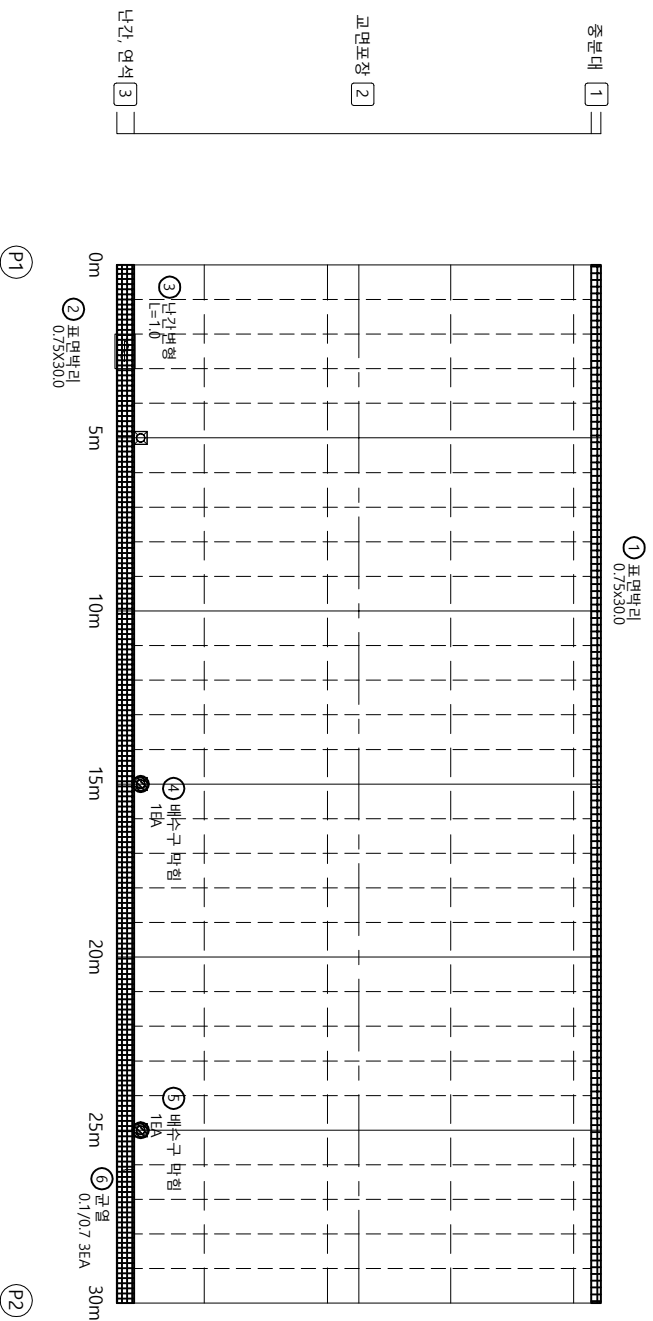
ID : 저작2교(신필방향) - 바다관사면 S2 외관조사망도

| 원형 구분 | 승상내용 | 승상현황 | | | | | 비고 |
|---|---|---|---|---|---|---|---|
| 1 구 | 표면배리 | 0.8 | 30.0 | 1 | 22.50 | m <sup>2</sup> | |
| 2 구 | 표면배리 | 0.8 | 30.0 | 1 | 22.50 | m <sup>2</sup> | |
| 3 구 | 단면배형 | 1.0 | | 1 | 1.00 | m | |
| 4 신 | 배수구 막힘 | | | 1 | 1.00 | EA | |
| 5 신 | 배수구 막힘 | | | 1 | 1.00 | EA | |
| 6 신 | 코울(0.3mm(만)) | 0.1 | 0.7 | 3 | 2.10 | m | |

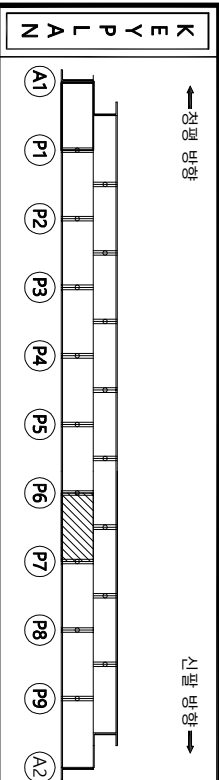
발주처 의정부구로관리사무소  
 용역명 국도37호선 자차1과(차) 등 8개소  
 정밀안전점검 용역  
 자차2과(산책방향) - 기로보 57  
 37

| <div style="display: flex; border: 1px solid black; height: 100px;"> <div style="width: 50%; text-align: center;"> <p>① 철물노출<br/>0.1x0.1 10EA</p> </div> <div style="width: 50%;"></div> </div> | <div style="display: flex; border: 1px solid black; height: 100px;"> <div style="width: 50%;"></div> <div style="width: 50%;"></div> </div> | <div style="display: flex; border: 1px solid black; height: 100px;"> <div style="width: 50%;"></div> <div style="width: 50%;"></div> </div> | <div style="display: flex; border: 1px solid black; height: 100px;"> <div style="width: 50%;"></div> <div style="width: 50%;"></div> </div> | <div style="display: flex; border: 1px solid black; height: 100px;"> <div style="width: 50%;"></div> <div style="width: 50%;"></div> </div> |

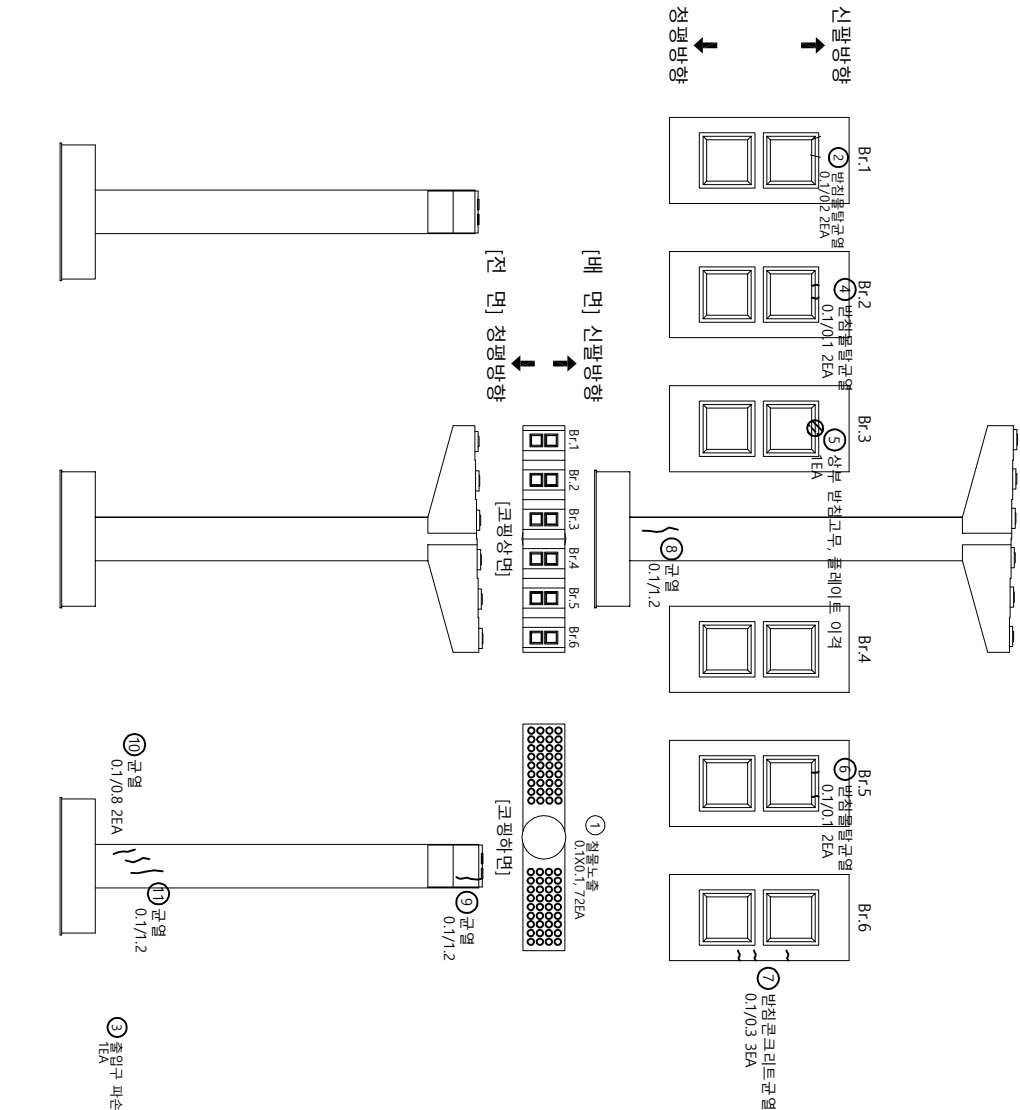
국도37호선 자적2교(신팔방향) - 교각 P4

| 번호 구분 | 손상내용 | 손상현황 | | | | 비고 |
|---|---|---|---|---|---|---|
| 1 구 | 정물노출 | 0.1 | 0.1 | 0.1 | 72 | 0.72 m <sup>2</sup> |
| 2 구 | 반원 물통 균열(0.3mm미만) | 0.1 | 0.2 | | 2 | 0.40 m |
| 3 구 | 출입구 파손 | | | | 1 | 1.00 EA |
| 4 신 | 반원 물통 균열(0.3mm미만) | 0.1 | 0.1 | | 2 | 0.20 m |
| 5 신 | 상부 반원교두, 플레이트 이격 | | | | 1 | 1.00 EA |
| 6 신 | 반원 물통 균열(0.3mm미만) | 0.1 | 0.1 | | 2 | 0.20 m |
| 7 신 | 반원 콘크리트 균열(0.3mm미만) | 0.1 | 0.3 | | 3 | 0.90 m |
| 8 신 | 균열(0.3mm미만) | 0.1 | 1.2 | | 1 | 1.20 m |
| 9 신 | 균열(0.3mm미만) | 0.1 | 1.2 | | 1 | 1.20 m |
| 10 신 | 균열(0.3mm미만) | 0.1 | 0.8 | | 2 | 1.60 m |
| 11 신 | 균열(0.3mm미만) | 0.1 | 1.2 | | 1 | 1.20 m |

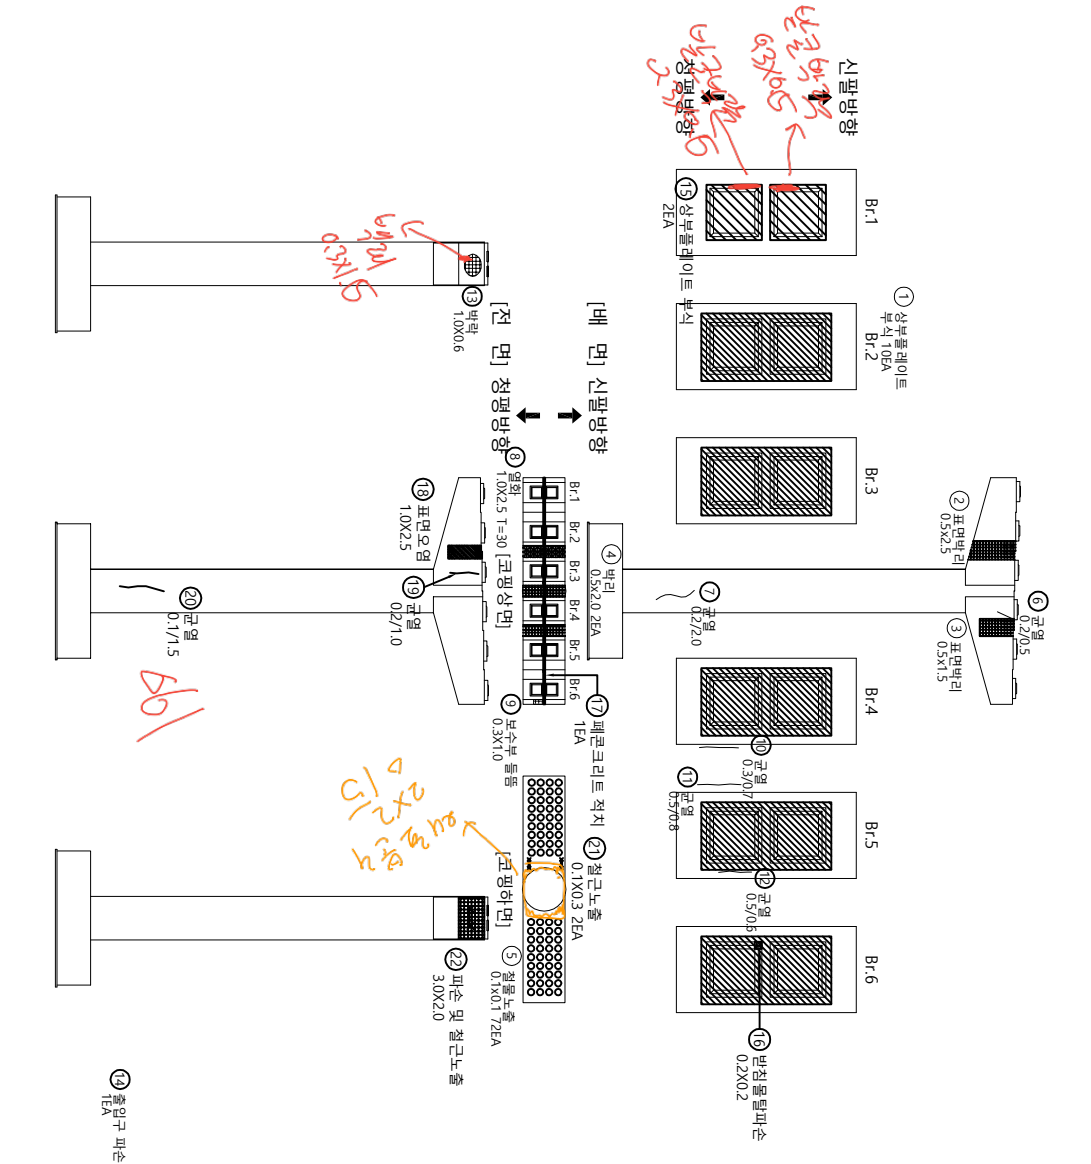
별주처  
의정부국토관리사무소  
용역명  
국도37호선 자적1교(상) 등 8개소  
정밀안전점검 용역  
도면명  
자적2교(신팔방향) - 교각 P5  
도면번호  
46

| 번호 구분 | 순상내용 | 순상현황 | | | | 비고 |
|---|---|---|---|---|---|---|
| 1 구 | 상부플레이트 표면부식 | | | 2.5 | 10 | 10.00 EA |
| 2 구 | 표면바리 | 0.5 | 2.5 | 1 | 1.25 | m² |
| 3 구 | 표면바리 | 0.5 | 1.5 | 1 | 0.75 | m² |
| 4 구 | 벽리 | 0.5 | 2.0 | 2 | 2.00 | m² |
| 5 구 | 철근노출 | 0.1 | 0.1 | 72 | 0.72 | m² |
| 6 구 | 콘크리트(3mm이하) | 0.2 | 0.5 | 1 | 0.50 | m |
| 7 구 | 콘크리트(3mm이하) | 0.2 | 2.0 | 1 | 2.00 | m |
| 8 구 | 벽리 | 1.0 | 2.5 | 1 | 2.50 | m² |
| 9 구 | 보수부 돌출 | 0.3 | 0.3 | 1.0 | 1 | 0.30 m² |
| 10 구 | 콘크리트(3mm이하) | 0.3 | 0.7 | 1 | 0.70 | m |
| 11 구 | 콘크리트(3mm이하) | 0.3 | 0.8 | 1 | 0.80 | m |
| 12 구 | 콘크리트(3mm이하) | 0.5 | 0.6 | 1 | 0.60 | m |
| 13 구 | 벽리 | 1.0 | 0.6 | 1 | 0.60 | m² |
| 14 구 | 출입구 파손 | | | 1 | 1.00 | EA |
| 15 신 | 상부플레이트 표면부식 | | | 2 | 2.00 | EA |
| 16 신 | 벽리 돌출 파손 | 0.2 | 0.2 | 1 | 0.04 | m² |
| 17 신 | 배관크리트 적치 | | | 1 | 1.00 | EA |
| 18 신 | 표면오염 | 1.0 | 2.5 | 1 | 2.50 | m² |
| 19 신 | 콘크리트(3mm이하) | 0.2 | 1.0 | 1 | 1.00 | m |
| 20 신 | 콘크리트(3mm이하) | 0.1 | 1.5 | 1 | 1.50 | m |
| 21 신 | 철근노출 | 0.1 | 0.3 | 2 | 0.06 | m² |
| 22 신 | 파손 및 철근노출 | 3.0 | 2.0 | 1 | 6.00 | m² |
