| | 균 열 | | 망상균열 | | 재료분리 | 별 주 치<br>의정부국토관리사무소<br>공 역 일<br>국도37호선 자적1교(상) 등 8개소<br>정밀안전점검 용역 |
| | 철근노출 | | 침 하 | | 열 화 | 도 면 일<br>자적2교(신팔방향) - 바닥판상면 S1 |

ID : 저작2교(신팔방항) - 바다관사면 S2 외관조사망도

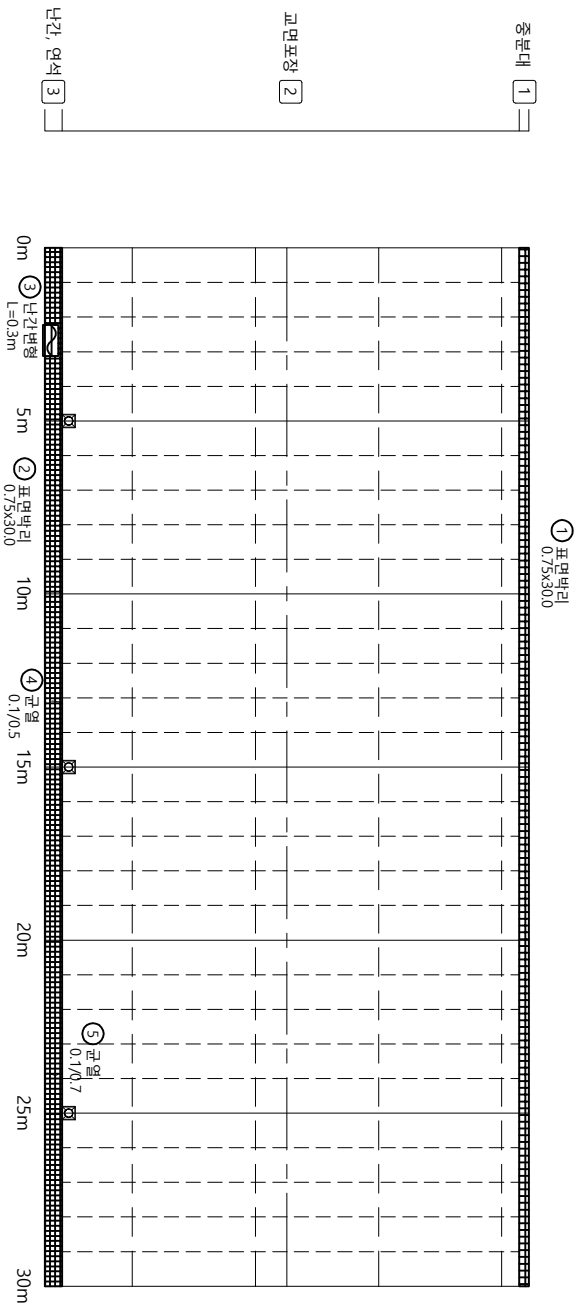
07

| 원형 구분 | 순상내용 | 순상현황 | | | | | 비고 | |
|---|---|---|---|---|---|---|---|---|
| 1 | 구 | | 0.8 | 30.0 | 1 | 22.50 | m <sup>2</sup> | |
| 2 | 구 | 표면발리 | | 30.0 | 1 | 22.50 | m <sup>2</sup> | |
| 3 | 신 | 남간발형 | | 0.3 | | 1 | 0.30 | m |
| 4 | 신 | 굴해(0.3mm(미만)) | | 0.1 | 0.5 | 1 | 0.50 | m |
| 5 | 신 | 굴해(0.3mm(미만)) | | 0.1 | 0.7 | 1 | 0.70 | m |

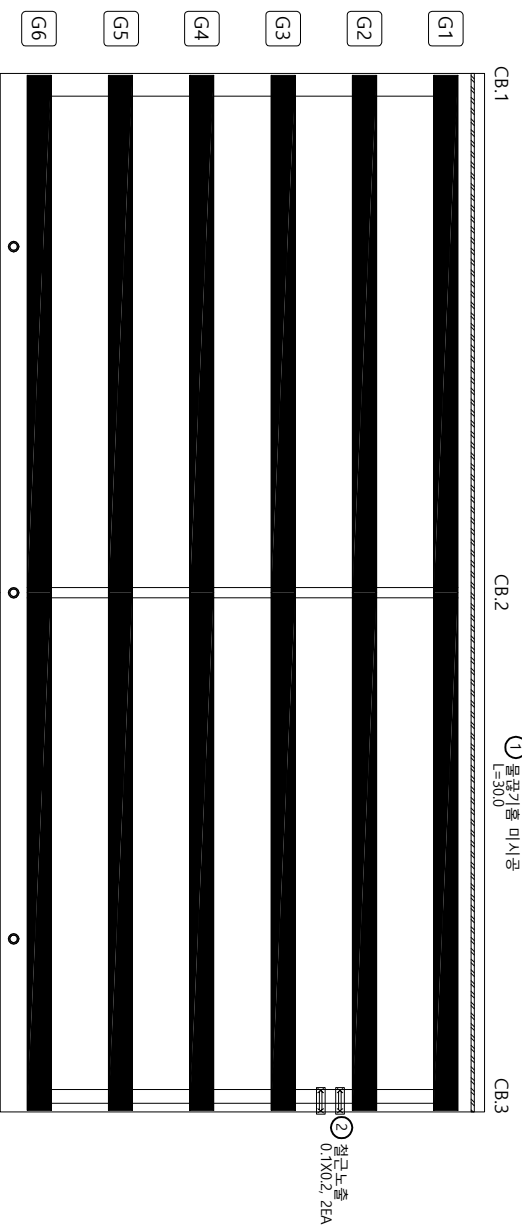
20

② 철근 노출  
0.1X0.2, 2EA
