| 발주처<br>의정부북도관리사무소 | | 용역명<br>국도37호선 자정1교(상) 등 8개소<br>정밀안전점검 용역 | | 도면명<br>자차2교(신발현상), 배관평상면 S2 | |

| 용역명 | 국도37호선 자적1교(상) 등 8개소<br>정밀안전점검 용역 |

ID : 저작2교(신팔방항) - 바다관사면 S8 외관조사망도

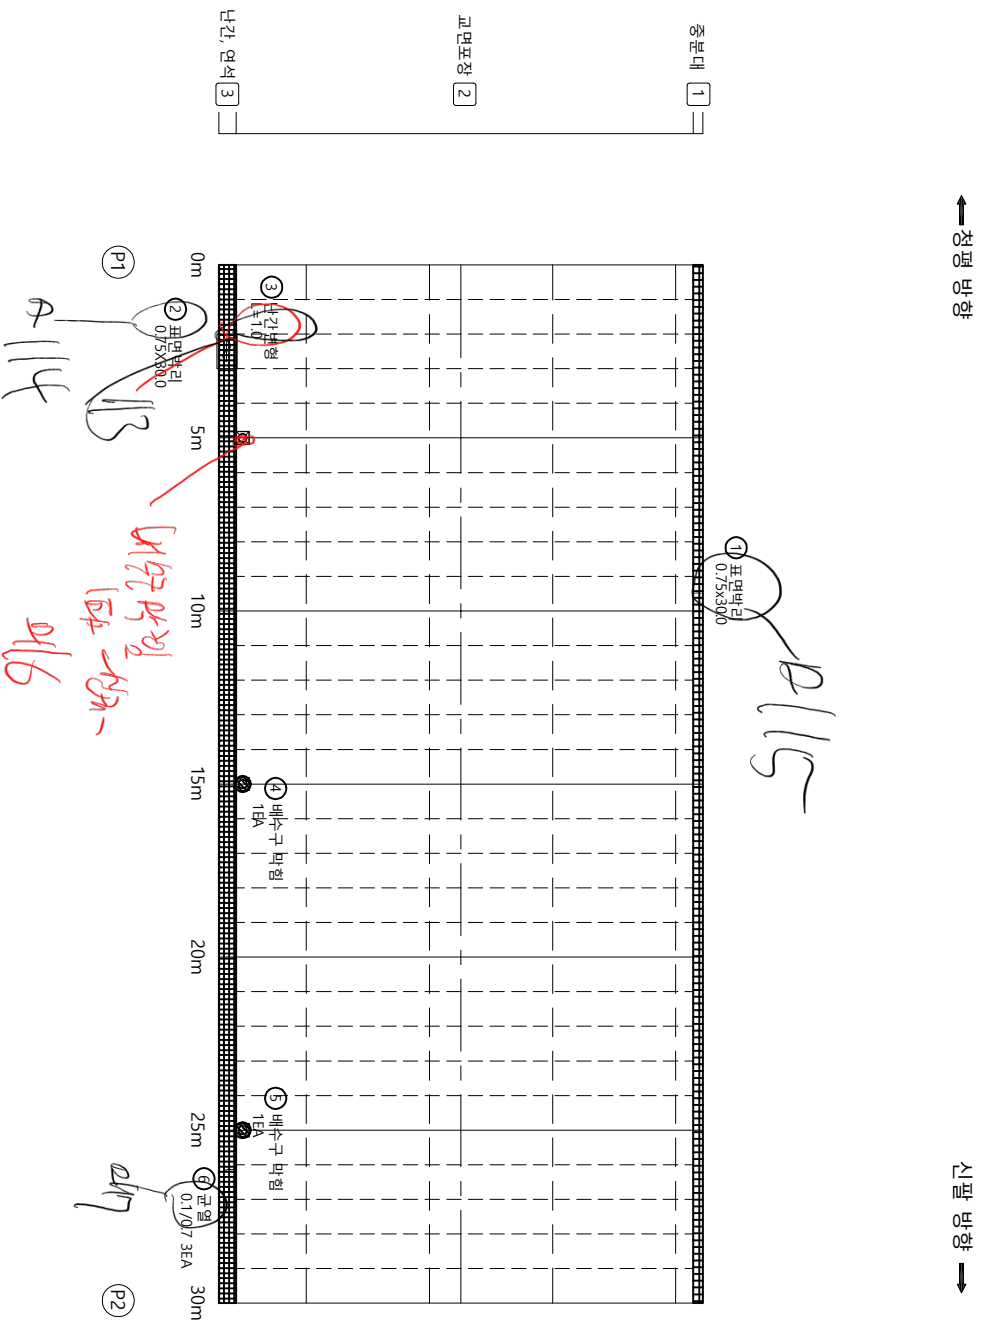
| 원형 구분 | 순상내용 | 순상현황 | | | | | 비고 | |
|---|---|---|---|---|---|---|---|---|
| 1 구 | 표면배리 | | 0.8 | 30.0 | 1 | 22.50 | m <sup>3</sup> | |
| 2 구 | 표면배리 | | | 0.8 | 30.0 | 1 | 22.50 | m <sup>3</sup> |
| 3 구 | 단면배형 | | | 1.0 | | 1 | 1.00 | m |
| 4 신 | 배수구 막힘 | | | | | 1 | 1.00 | EA |
| 5 신 | 배수구 막힘 | | | | | 1 | 1.00 | EA |
| 6 신 | 구멍(0.3m(1만)) | | 0.1 | 0.7 | | 3 | 2.10 | m |

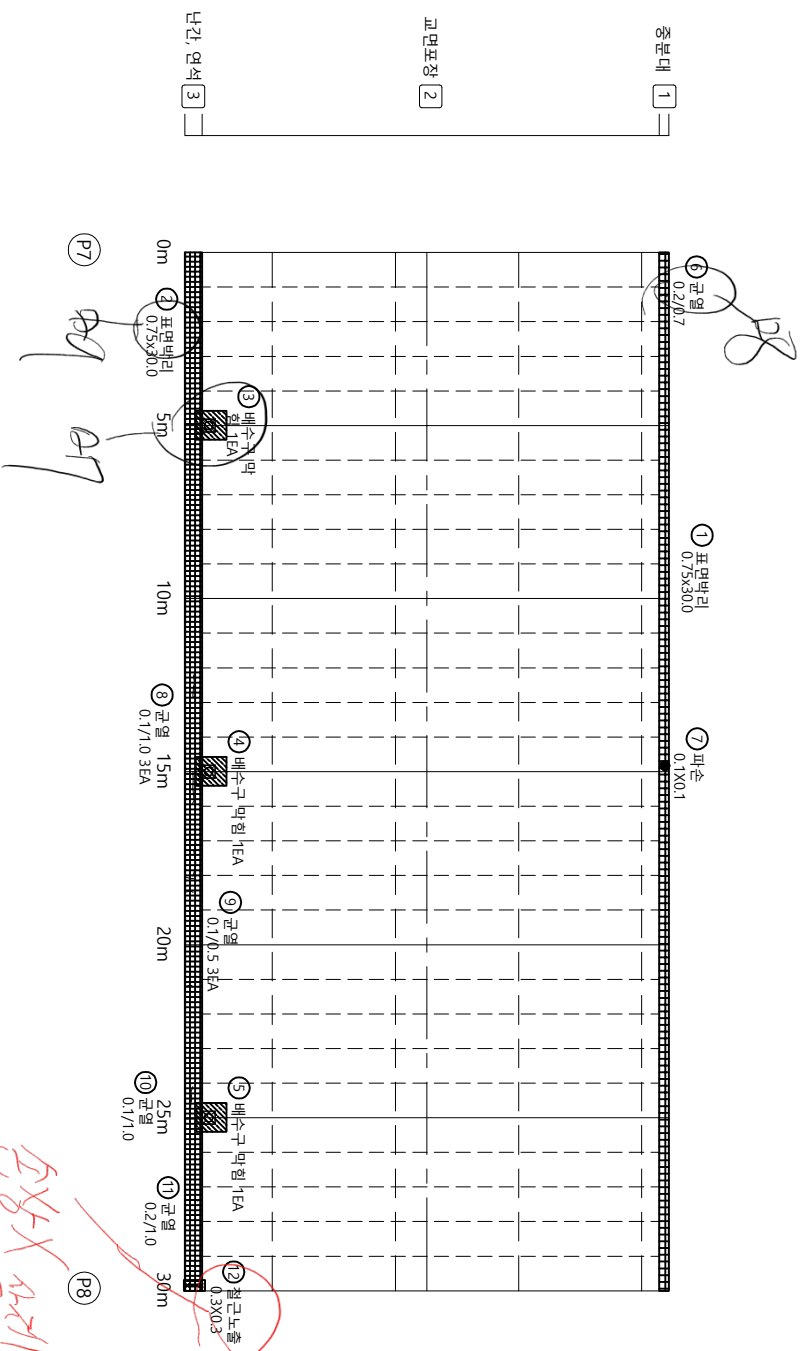
| 번호 구분 | 승상내용 | 승상현황 | | | | | 비고 |
|---|---|---|---|---|---|---|---|
| 1 구 | 표면배리 | | 0.8 | 30.0 | 1 | 22.50 m <sup>3</sup> | |
| 2 구 | 표면배리 | | 0.8 | 30.0 | 1 | 22.50 m <sup>3</sup> | |
| 3 구 | 배수구 막힘 | | | | 1 | 1.00 EA | |
| 4 구 | 배수구 막힘 | | | | 1 | 1.00 EA | |
| 5 구 | 배수구 막힘 | | | | 1 | 1.00 EA | |
| 6 신 | 관열(0.3mm(1m)) | 0.2 | 0.7 | | 1 | 0.70 m | |
| 7 신 | 파손 | | 0.1 | 0.1 | 1 | 0.01 m <sup>2</sup> | |
| 8 신 | 관열(0.3mm(1m)) | 0.1 | 1.0 | | 3 | 3.00 m | |
| 9 신 | 관열(0.3mm(1m)) | 0.1 | 0.5 | | 3 | 1.50 m | |
| 10 신 | 관열(0.3mm(1m)) | 0.1 | 1.0 | | 1 | 1.00 m | |
| 11 신 | 관열(0.3mm(1m)) | 0.2 | 1.0 | | 1 | 1.00 m | |
| 12 신 | 절구노출 | | 0.3 | 0.3 | 1 | 0.09 m <sup>2</sup> | |
