용역명  
구도정호성 지차 고(하) 등 8개소  
정밀안전진검 용역

도면명  
지차2교(신리동 하) - 바닥판상면 S2

국도37호선 자적1교(상) 등 8개소  
강발안전점검 용역

자적2교(신팔방향) - 바닥판상면 S4

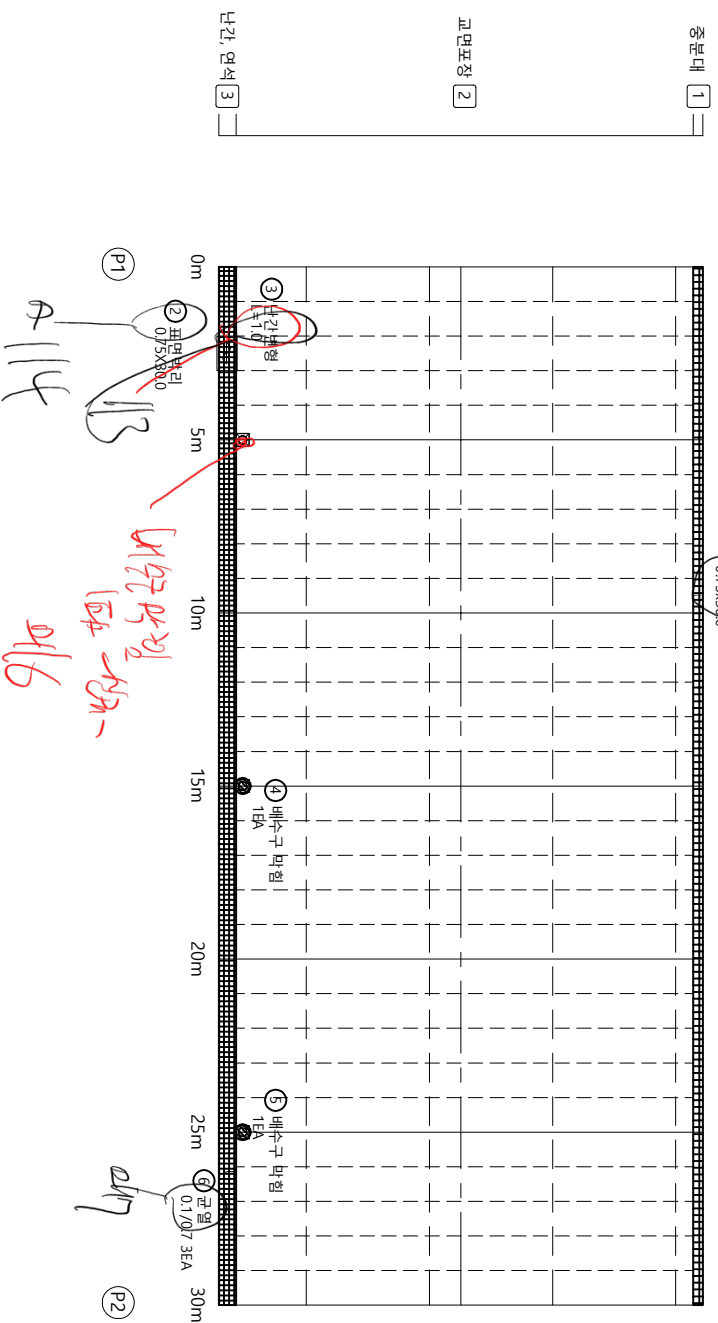
| 원형구분 | 승선내용 | 승선현황 | | | | | 비고 |
|---|---|---|---|---|---|---|---|
| 1 구 | 표면배리 | 0.8 | 30.0 | 1 | 22.50 | m <sup>3</sup> | |
| 2 구 | 표면배리 | | 0.8 | 30.0 | 1 | 22.50 | m <sup>3</sup> |
| 3 구 | 단면배형 | | 1.0 | | 1 | 1.00 | m |
| 4 신 | 배수구 막힘 | | | | 1 | 1.00 | EA |
| 5 신 | 배수구 막힘 | | | | 1 | 1.00 | EA |
| 6 신 | 코울(0.3m(반)) | 0.1 | 0.7 | | 3 | 2.10 | m |

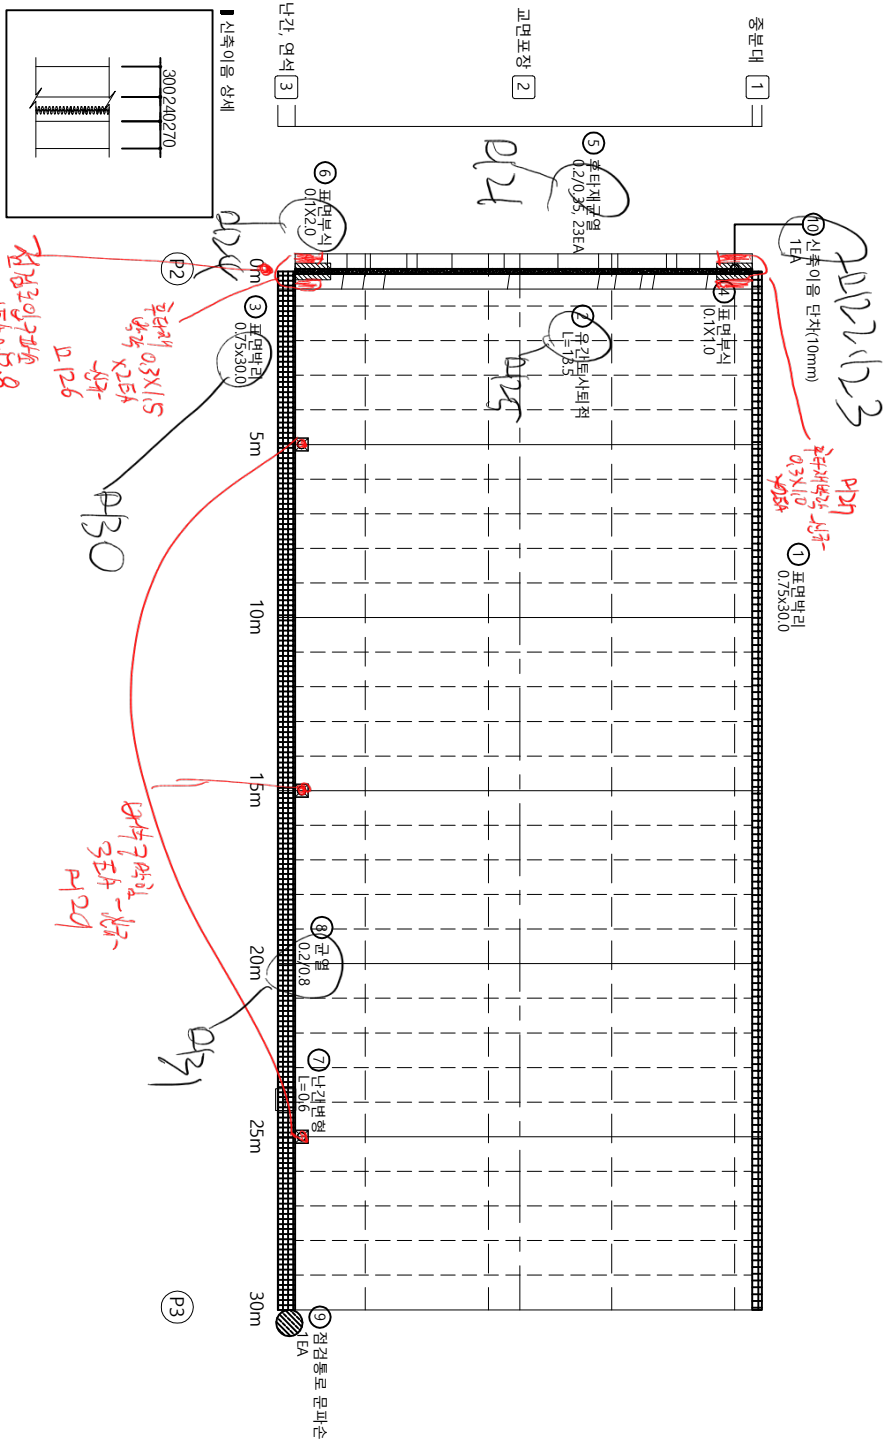
도면번호

P118 P2 신축전경  
P119 P2 외상관  
P120 P2 신축유근 0.2mm

| 번호 구분 | 순상내용 | 순상현황 | | | | 비고 |
|---|---|---|---|---|---|---|
| 1 구 | 표면바리 | 0.8 | 30.0 | 1 | 22.50 | m <sup>2</sup> |
| 2 구 | 유근토사필적 | 13.5 | 1 | 13.50 | m | |
| 3 구 | 표면바리 | 0.8 | 30.0 | 1 | 22.50 | m <sup>2</sup> |
| 4 구 | 표면바리 | 0.1 | 1.0 | 1 | 0.10 | m <sup>2</sup> |
| 5 구 | 포타재공열(0.3mm미만) | 0.2 | 0.4 | 23 | 8.05 | m |
| 6 구 | 표면바리 | 0.1 | 2.0 | 1 | 0.20 | m <sup>2</sup> |
| 7 구 | 단간변형 | 0.6 | 1 | 0.60 | m | |
| 8 신 | 균열(0.3mm미만) | 0.2 | 0.8 | 1 | 0.80 | m |
| 9 신 | 점검통로 문바순 | | | 1 | 1.00 | EA |
| 10 신 | 신축이음 단차 | | | 1 | 1.00 | EA |

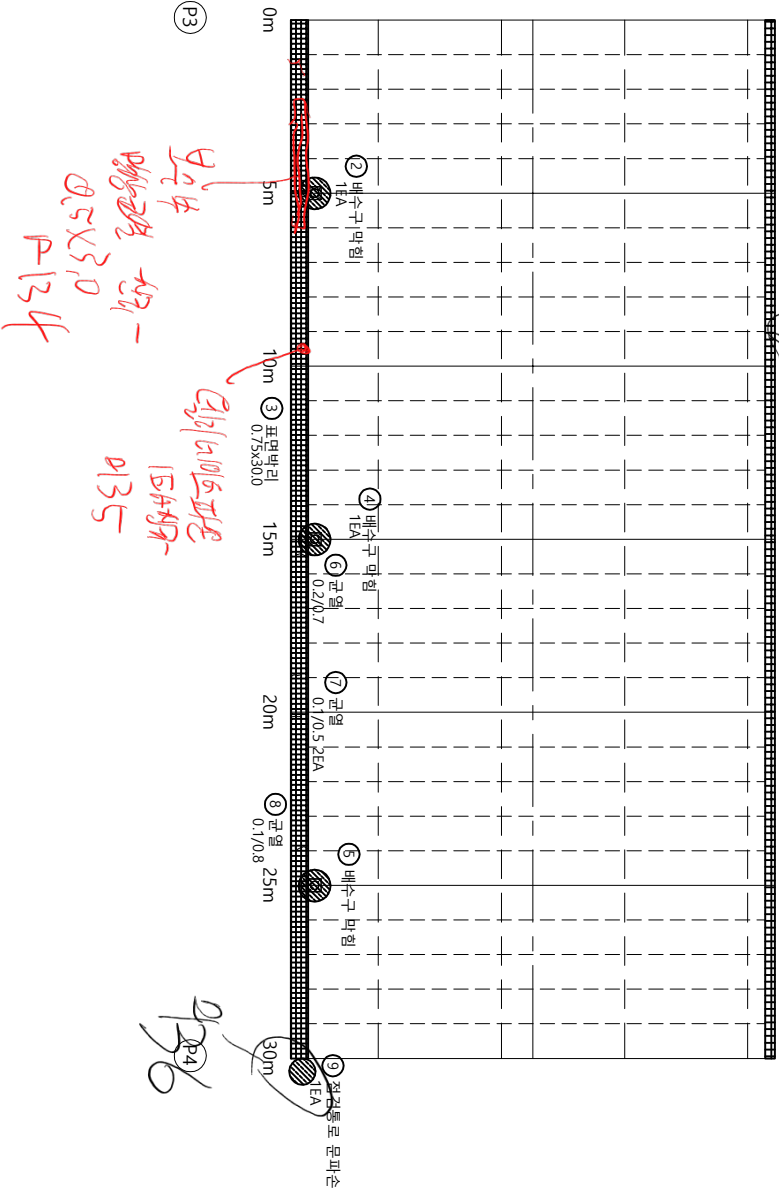
| 번호 구분 | 순상내용 | 순상현황 | | | | 비고 |
|---|---|---|---|---|---|---|
| 1 구 | 표면바리 | | 0.8 | 30.0 | 1 | 22.50 m <sup>2</sup> |
| 2 구 | 배수구 막힘 | | | | 1 | 1.00 EA |
| 3 구 | 표면바리 | | 0.8 | 30.0 | 1 | 22.50 m <sup>2</sup> |
| 4 구 | 배수구 막힘 | | | | 1 | 1.00 EA |
| 5 구 | 배수구 막힘 | | | | 1 | 1.00 EA |
| 6 신 | 균열(0.3mm(만)) | 0.2 | 0.7 | | 1 | 0.70 m |
| 7 신 | 균열(0.3mm(만)) | 0.1 | 0.5 | | 2 | 1.00 m |
| 8 신 | 균열(0.3mm(만)) | 0.1 | 0.8 | | 1 | 0.80 m |
| 9 신 | 점검통로 문파손 | | | | 1 | 1.00 EA |

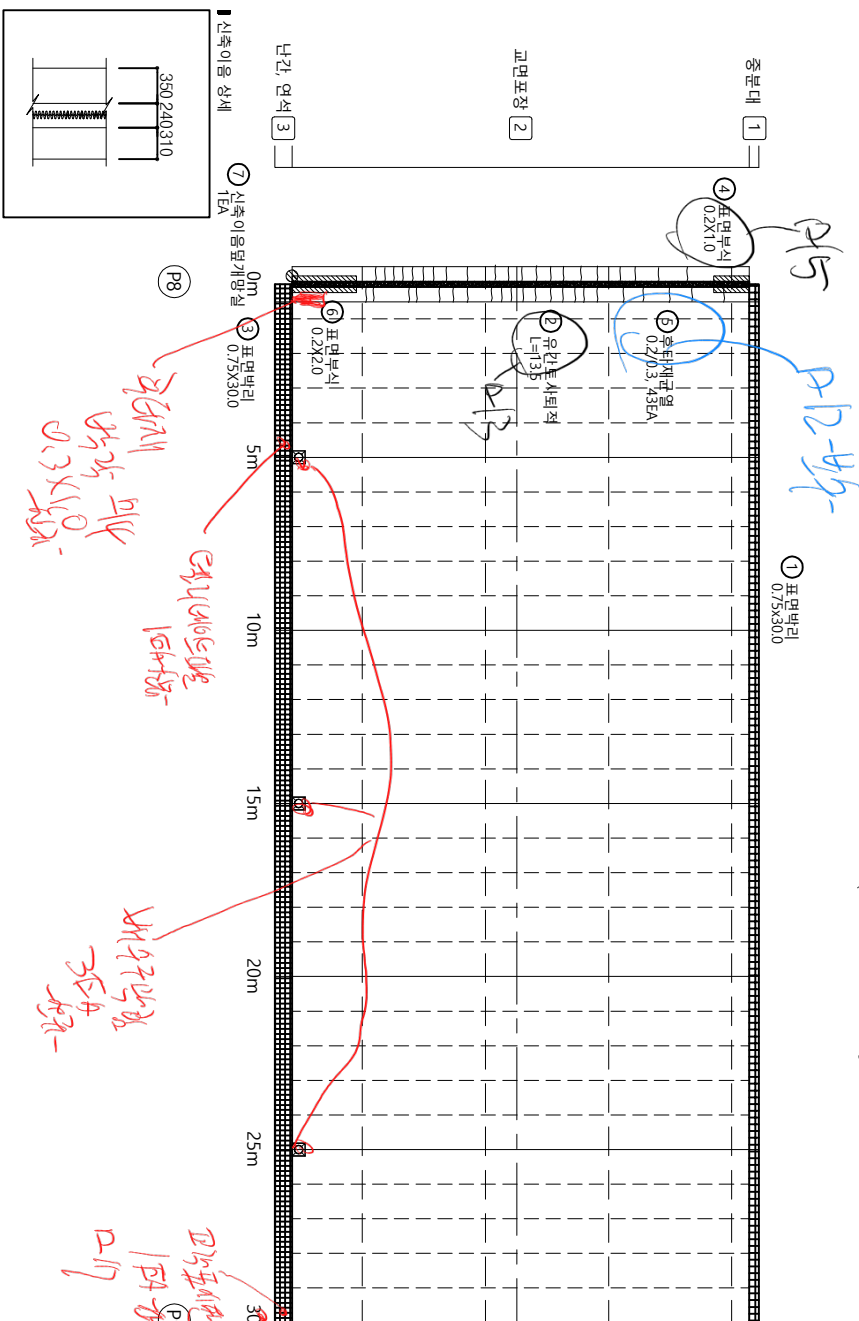
자적2교(신팔방향) - 바닥판상면 S9

D10 P8 신축재  
예 P8 신축 재가 80mm

D16 S9 포장 상재영구

| 번호 구분 | 순상내용 | 순상현황 | | | | 비고 |
|---|---|---|---|---|---|---|
| 1 구 | 표면박리 | 0.8 | 30.0 | 1 | 22.50 | m <sup>2</sup> |
| 2 구 | 유간토사퇴적 | 13.5 | 1 | 13.50 | m | |
| 3 구 | 표면박리 | 0.8 | 30.0 | 1 | 22.50 | m <sup>2</sup> |
| 4 구 | 표면부식 | 0.2 | 1.0 | 1 | 0.20 | m <sup>2</sup> |
| 5 구 | 후타재균열(0.3mm미만) | 0.2 | 0.3 | 43 | 12.90 | m |
| 6 구 | 표면부식 | 0.2 | 2.0 | 1 | 0.40 | m <sup>2</sup> |
| 7 구 | 신축이음 밀개 양면 | | | 1 | 1.00 | EA |
