ID : 자작2교(청평바탕) - 바다관사면 S2 외관조사망도

| 발주처 | | 의정부국토관리사무소 | |
|---|---|---|---|
| 종이명 | | 국도37호선 지차2교(상) 등 8개소<br>정밀안전점검 용역 | |
| 도면명 | | 지차2교(정밀안전) - 바닥판성면 S2 | |

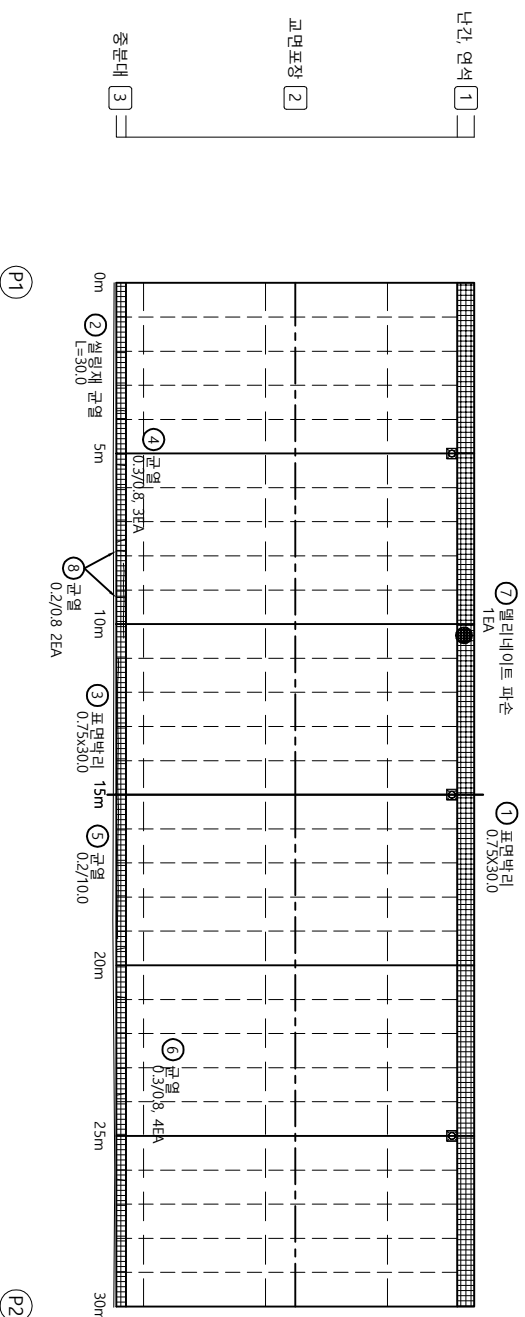
| 번호 구분 | 순서내용 | 순서현황 | | | | | | 비고 |
|---|---|---|---|---|---|---|---|---|
| 1 구 | 표면배리 | | 0.8 | 30.0 | 1 | 2250 | m <sup>2</sup> | |
| 2 구 | 철망재 콘크리트 | | | 300 | 1 | 3000 | m | |
| 3 구 | 표면배리 | | 0.8 | 30.0 | 1 | 2250 | m <sup>2</sup> | |
| 4 구 | 콘크리트(3mm의상) | 0.3 | 0.8 | | 3 | 240 | m | |
| 5 구 | 콘크리트(3mm의상) | 0.2 | 100 | | 1 | 1000 | m | |
| 6 구 | 콘크리트(3mm의상) | 0.3 | 0.8 | | 4 | 320 | m | |
| 7 신 | 엘리베이터 박스 | | | | 1 | 100 | EA | |
| 8 신 | 콘크리트(3mm의상) | 0.2 | 0.8 | | 2 | 160 | m | |

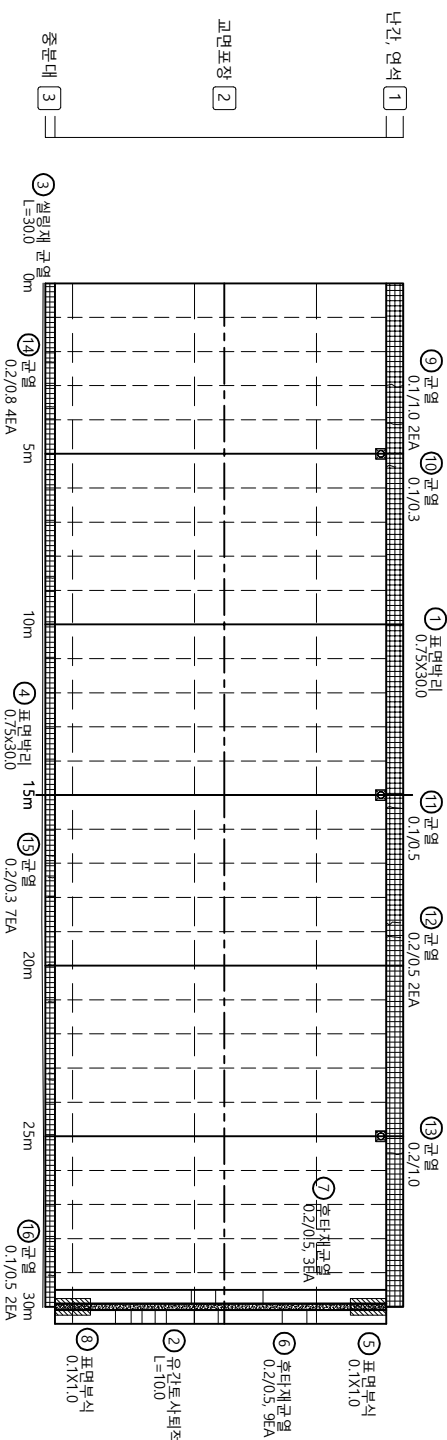
ID : 자작2교(청평바탕) - 바다관사면 S9 외관조사망도

| 번호 구분 | 순번내용 | 순차원형 | | | | | | 비고 |
|---|---|---|---|---|---|---|---|---|
| 1 | 구 | 표면블리 | 0.8 | 300 | 1 | 2250 | m <sup>2</sup> | |
| 2 | 구 | 유전토(서면지) | | 100 | 1 | 1000 | m | |
| 3 | 구 | 블랑계 군열 | | 300 | 1 | 3000 | m | |
| 4 | 구 | 표면블리 | | 0.8 | 300 | 1 | 2250 | m <sup>2</sup> |
| 5 | 구 | 표면부식 | | 0.1 | 1.0 | 1 | 0.10 | m <sup>3</sup> |
| 6 | 구 | 후타계 군열(0.3mm미만) | 0.2 | 0.5 | 9 | 450 | m | |
| 7 | 구 | 후타계 군열(0.3mm미만) | 0.2 | 0.5 | 3 | 150 | m | |
| 8 | 구 | 표면부식 | | 0.1 | 1.0 | 1 | 0.10 | m <sup>3</sup> |
| 9 | 신 | 군열(0.3mm미만) | 0.1 | 1.0 | 2 | 200 | m | |
| 10 | 신 | 군열(0.3mm미만) | 0.1 | 0.3 | 1 | 0.30 | m | |
| 11 | 신 | 군열(0.3mm미만) | 0.1 | 0.5 | 1 | 0.50 | m | |
| 12 | 신 | 군열(0.3mm미만) | 0.2 | 0.5 | 2 | 100 | m | |
| 13 | 신 | 군열(0.3mm미만) | 0.2 | 1.0 | 1 | 100 | m | |
| 14 | 신 | 군열(0.3mm미만) | 0.2 | 0.8 | 4 | 320 | m | |
| 15 | 신 | 군열(0.3mm미만) | 0.2 | 0.3 | 7 | 210 | m | |
| 16 | 신 | 군열(0.3mm미만) | 0.1 | 0.5 | 2 | 100 | m | |

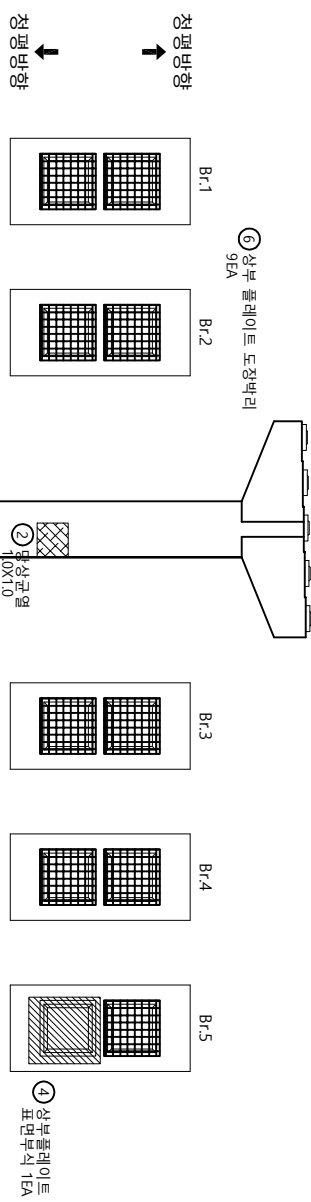
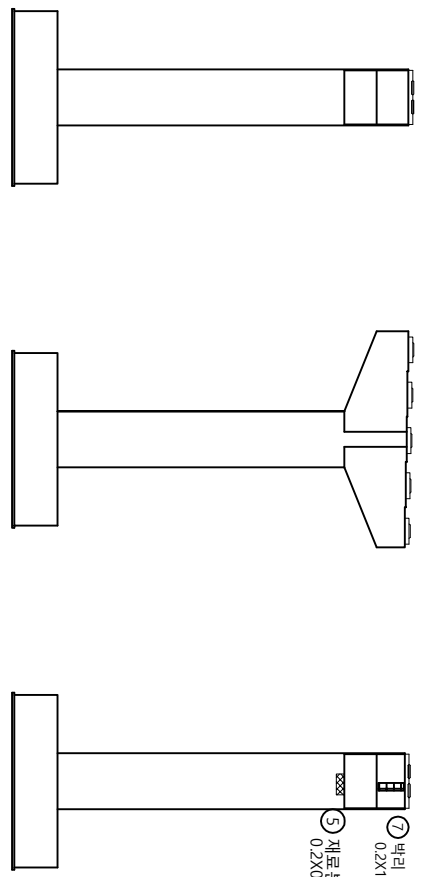
도면명  
자적2교(정평방향) - 교각 P2

| 번호 구분 | 순상내용 | 순상현황 | | | | 비고 |
|---|---|---|---|---|---|---|
| 1 구 | 철물노출 | | 0.1 | 0.1 | 48 | 0.48 m <sup>2</sup> |
| 2 구 | 망상근열 | | 1.0 | 1.0 | 1 | 1.00 m <sup>2</sup> |
| 3 구 | 정식 | | 0.2 | 0.3 | 1 | 0.06 m <sup>2</sup> |
| 4 구 | 상부플레이트 표면부식 | | | | 1 | 1.00 EA |
| 5 구 | 재료분리 | | 0.2 | 0.3 | 1 | 0.06 m <sup>2</sup> |
| 6 신 | 상부플레이트 도장박리 | | | | 9 | 9.00 EA |
| 7 신 | 벽리 | | 0.2 | 1.0 | 1 | 0.20 m <sup>2</sup> |
