ID : 자작2교(청평바탕) - 바다관사면 S1 외관조사암도

| 문 | | 문 | |
|---|---|---|---|
| 의정부·주요관리(사무소) | | 국도37호선 자적1교차) 등 8개소 | |
| | | 정밀안전점검을 용역 | |

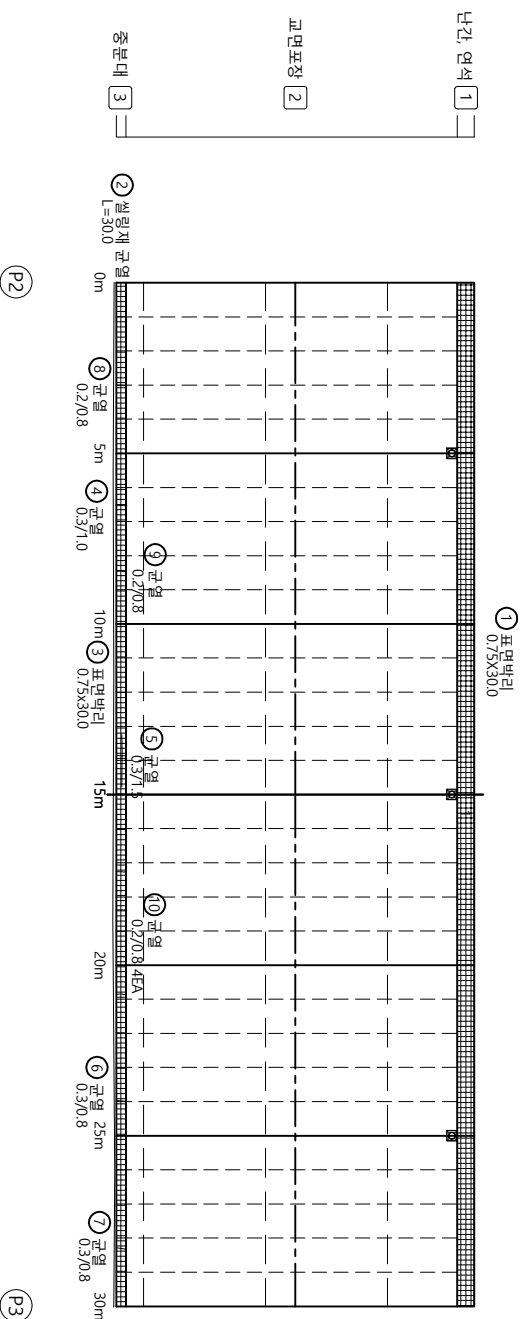
ID : 자작2교(청평바탕) - 바다관사면 S3 외관조사망도

| 번호 구분 | 승선내용 | 승선현황 | | | | | 비고 |
|---|---|---|---|---|---|---|---|
| 1 구 | 표면배리 | 0.8 | 30.0 | 1 | 22.50 | m <sup>3</sup> | |
| 2 구 | 철망제 군열 | | 300 | | 1 | 30.00 | m |
| 3 구 | 표면배리 | | 0.8 | 30.0 | 1 | 22.50 | m <sup>3</sup> |
| 4 구 | 군열(0.3mm(상)) | 0.3 | 1.0 | 1 | 1.00 | m | |
| 5 구 | 군열(0.3mm(상)) | 0.3 | 1.5 | 1 | 1.50 | m | |
| 6 구 | 군열(0.3mm(상)) | 0.3 | 0.8 | 1 | 0.80 | m | |
| 7 구 | 군열(0.3mm(상)) | 0.3 | 0.8 | 1 | 0.80 | m | |
| 8 신 | 군열(0.3mm(하)) | 0.2 | 0.8 | 1 | 0.80 | m | |
| 9 신 | 군열(0.3mm(하)) | 0.2 | 0.8 | 1 | 0.80 | m | |
| 10 신 | 군열(0.3mm(하)) | 0.2 | 0.8 | 4 | 3.20 | m | |

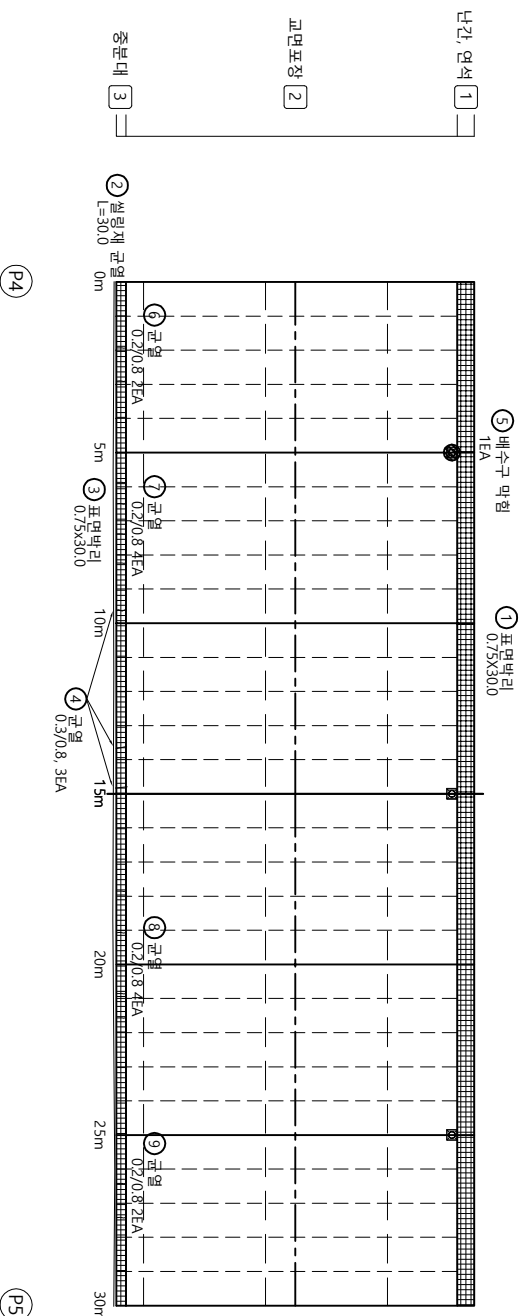
ID : 자작2교(청평바탕) - 바다관사면 S5 외관조사영도

| 번호 구분 | 순상내용 | 순상현황 | | | | | | 비고 |
|---|---|---|---|---|---|---|---|---|
| 1 구 | 표면배리 | | 0.8 | 30.0 | 1 | 2250 | m <sup>2</sup> | |
| 2 구 | 별첨제 군열 | | | 300 | 1 | 3000 | m | |
| 3 구 | 표면배리 | | 0.8 | 30.0 | 1 | 2250 | m <sup>2</sup> | |
| 4 구 | 군열(0.3mm(상) | | 0.3 | | 3 | 240 | m | |
| 5 구 | 배수구 역함 | | | | 1 | 1.00 | EA | |
| 6 구 | 군열(0.3mm(하) | | 0.2 | 0.8 | 2 | 1.60 | m | |
| 7 신 | 군열(0.3mm(하) | | 0.2 | 0.8 | 4 | 3.20 | m | |
| 8 신 | 군열(0.3mm(하) | | 0.2 | 0.8 | 4 | 3.20 | m | |
| 9 신 | 군열(0.3mm(하) | | 0.2 | 0.8 | 2 | 1.60 | m | |

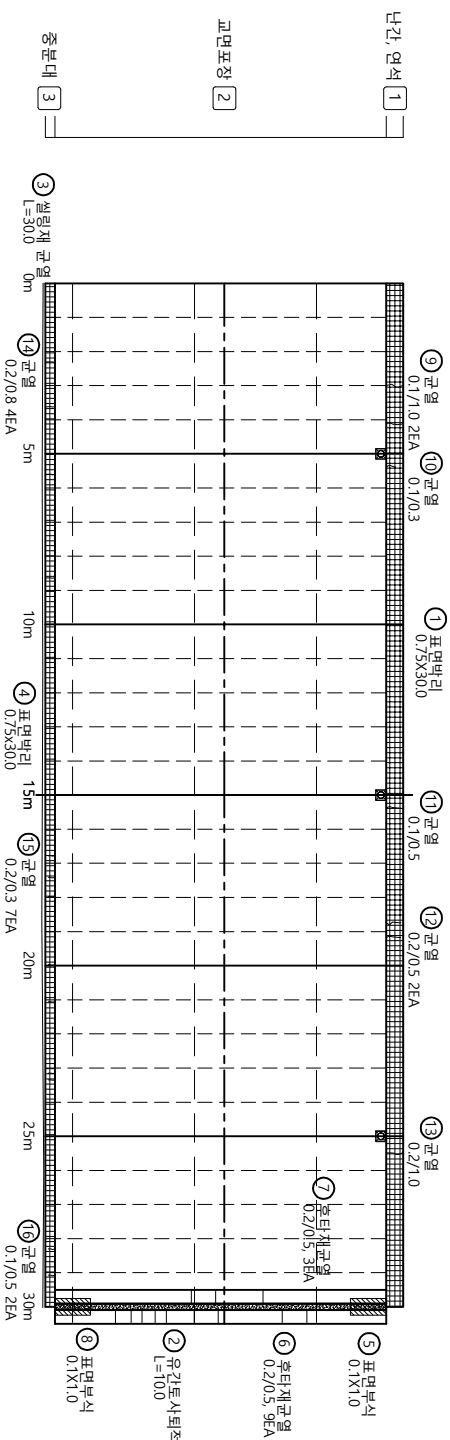
ID : 자작2교(청평바탕) - 바다관사면 S9 외관조사망도

| 번호 구분 | 순선내용 | 순선현황 | | | | | 비고 | |
|---|---|---|---|---|---|---|---|---|
| 1 구 | 표면배리 | | 0.8 | 300 | 1 | 2250 | m <sup>3</sup> | |
| 2 구 | 유전토(서면지) | | | 100 | 1 | 1000 | m | |
| 3 구 | 불량제 준결 | | | 300 | 1 | 3000 | m | |
| 4 구 | 표면배리 | | | 0.8 | 300 | 1 | 2250 | m <sup>3</sup> |
| 5 구 | 표면부식 | | | 0.1 | 1.0 | 1 | 0.10 | m <sup>3</sup> |
| 6 구 | 후타제 준결(3mm미) | | 0.2 | 0.5 | | 9 | 450 | m |
| 7 구 | 후타제 준결(3mm미) | | | 0.2 | 0.5 | 3 | 1.50 | m |
| 8 구 | 표면부식 | | | 0.1 | 1.0 | 1 | 0.10 | m <sup>3</sup> |
| 9 신 | 준결(3mm미) | | 0.1 | 1.0 | | 2 | 2.00 | m |
| 10 신 | 준결(3mm미) | | 0.1 | 0.3 | | 1 | 0.30 | m |
| 11 신 | 준결(3mm미) | | 0.1 | 0.5 | | 1 | 0.50 | m |
| 12 신 | 준결(3mm미) | | 0.2 | 0.5 | | 2 | 1.00 | m |
| 13 신 | 준결(3mm미) | | 0.2 | 1.0 | | 1 | 1.00 | m |
| 14 신 | 준결(3mm미) | | 0.2 | 0.8 | | 4 | 3.20 | m |
| 15 신 | 준결(3mm미) | | 0.2 | 0.3 | | 7 | 2.10 | m |
| 16 신 | 준결(3mm미) | | 0.1 | 0.5 | | 2 | 1.00 | m |

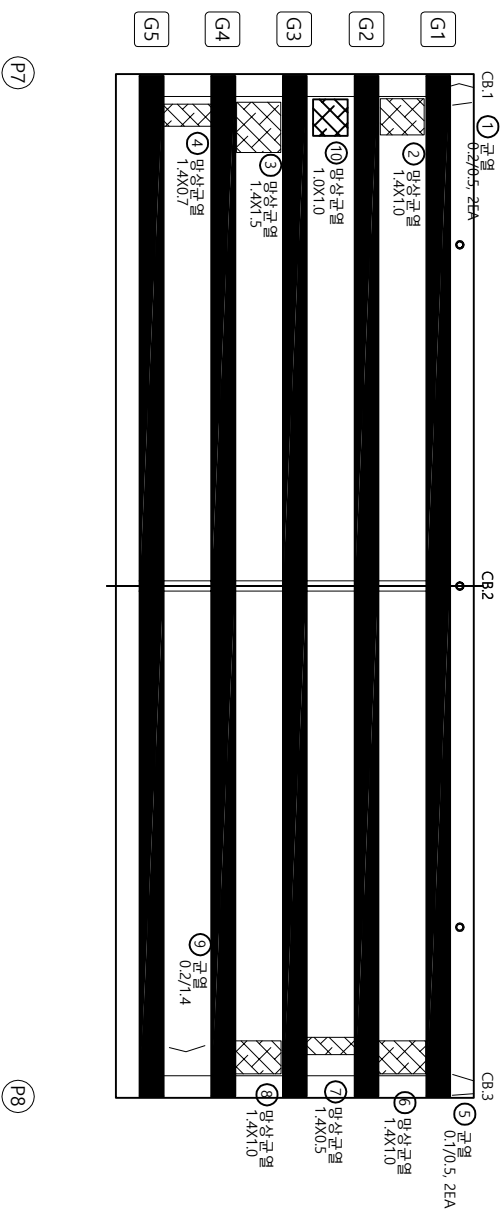
ID : 자작2교(정평방향) - 바다관하하면 S8 외관조사망도

| 번호 구분 | 순상내용 | 순상현황 | | | | | | 비고 |
|---|---|---|---|---|---|---|---|---|
| 1 구 | 군열(0.3m이하) | 0.2 | 0.5 | | 2 | 1.00 | m | |
| 2 구 | 망상군열 | | 1.4 | 1.0 | 1 | 1.40 | m <sup>2</sup> | |
| 3 구 | 망상군열 | | 1.4 | 1.5 | 1 | 2.10 | m <sup>2</sup> | |
| 4 구 | 망상군열 | | 1.4 | 0.7 | 1 | 0.98 | m <sup>2</sup> | |
| 5 구 | 군열(0.3m이하) | 0.1 | 0.5 | | 2 | 1.00 | m | |
| 6 구 | 망상군열 | | 1.4 | 1.0 | 1 | 1.40 | m <sup>2</sup> | |
| 7 구 | 망상군열 | | 1.4 | 0.5 | 1 | 0.70 | m <sup>2</sup> | |
| 8 구 | 망상군열 | | 1.4 | 1.0 | 1 | 1.40 | m <sup>2</sup> | |
| 9 구 | 군열(0.3m이하) | 0.2 | 1.4 | | 1 | 1.40 | m | |
| 10 신 | 망상군열 | | 1.0 | 1.0 | 1 | 1.00 | m <sup>2</sup> | |
