| | 市 | | 市 | 2017년<br>의정부구보편사무소<br>구도37호선 자차차고(상) 등 8개소<br>정밀안전점검 용역 |

자적3교(신팔방향) - 바닥판상면 S4

ID : 자작3교(신팔방향) - 바다관하하면 S1 외관조사망도

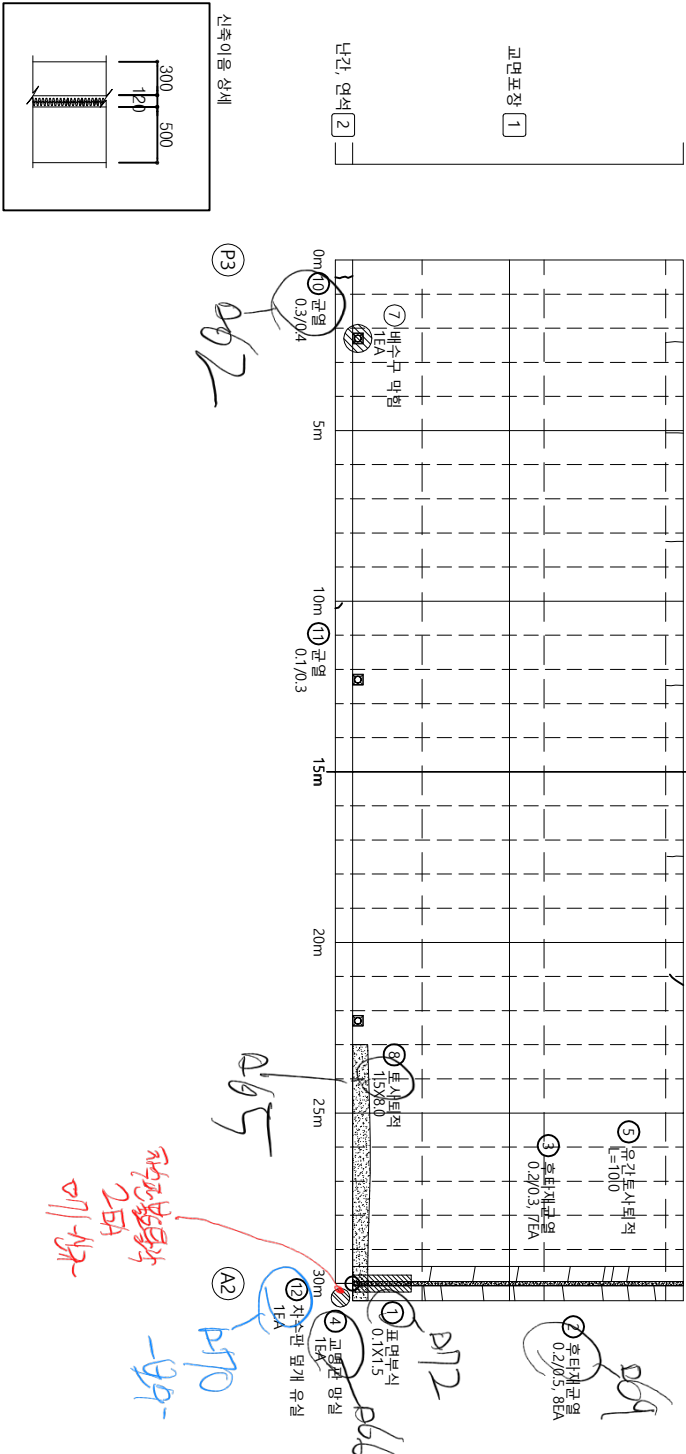
| 번호 구분 | 순상내용 | 순상현황 | | | | 비고 |
|---|---|---|---|---|---|---|
| 1 구 | 포면부식 | 0.1 | 1.5 | 1 | 0.15 | m <sup>2</sup> |
| 2 구 | 후타재 교열(0.3mm미만) | 0.2 | 0.5 | 8 | 4.00 | m |
| 3 구 | 후타재 교열(0.3mm미만) | 0.2 | 0.3 | 7 | 2.10 | m |
| 4 구 | 교면면 망실 | | | 1 | 1.00 | EA |
| 5 구 | 유간토사퇴적 | 10.0 | | 1 | 10.00 | m |
| 6 구 | 균열부배터 | 0.2 | 0.8 | 4 | 3.20 | m |
| 7 구 | 배수구 망실 | | | 1 | 1.00 | EA |
| 8 구 | 토사퇴적(배수구주변) | | 1.5 | 8.0 | 1 | 12.00 m <sup>2</sup> |
| 9 신 | 균열부배터 | 0.2 | 0.5 | 1 | 0.50 | m |
| 10 신 | 균열(0.5mm이상) | 0.3 | 0.4 | 1 | 0.40 | m |
| 11 신 | 균열(0.3mm미만) | 0.1 | 0.3 | 1 | 0.30 | m |
| 12 신 | 차수판 망개 유실 | | | 1 | 1.00 | EA |

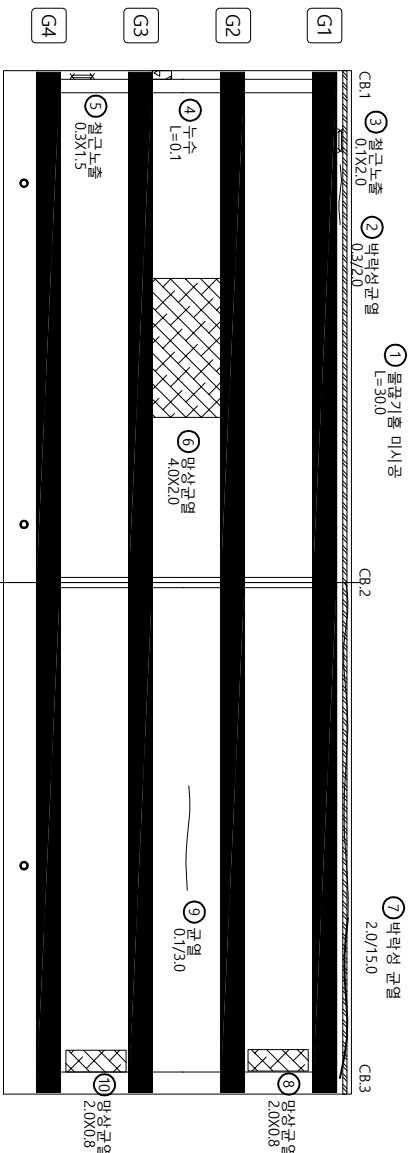
| 발 주 처 | | 요청부주도관리사무소 | |
|---|---|---|---|
| 05 | | 자적3교(밀방형) - 바닥판하면 S1 | |

| 시험구분 | 시험내용 | 시험방법 | | | | | | 비고 |
|---|---|---|---|---|---|---|---|---|
| 1 구 | 물막기틀 미시용 | | 3.00 | | 1 | 30.00 | m | |
| 2 구 | 박막성 코팅 | 0.3 | 2.0 | | 1 | 2.00 | m | |
| 3 구 | 절그노출 | | 0.1 | 2.0 | 1 | 0.20 | m <sup>2</sup> | |
| 4 구 | 누수 | | 0.1 | | 1 | 0.10 | m | |
| 5 구 | 절그노출 | | 0.3 | 1.5 | 1 | 0.45 | m <sup>2</sup> | |
| 6 구 | 망상조립 | | 4.0 | 2.0 | 1 | 8.00 | m <sup>2</sup> | |
| 7 구 | 박막성 코팅 | 2.0 | 15.0 | | 1 | 15.00 | m | |
| 8 구 | 망상조립 | | 2.0 | 0.8 | 1 | 1.60 | m <sup>2</sup> | |
| 9 구 | 코팅(0.3mm(미)) | 0.1 | 3.0 | | 1 | 3.00 | m | |
| 10 구 | 망상코팅 | | 2.0 | 0.8 | 1 | 1.60 | m <sup>2</sup> | |

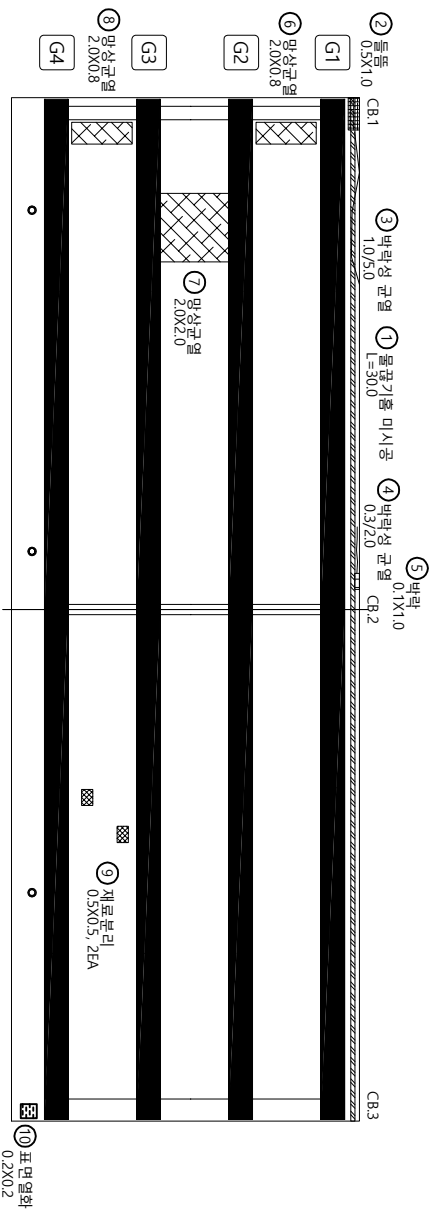
| 발주처 | 의행부 국토관리사무소 |
|---|---|
| 도면명 | 자차3(교상)밀방(형) - 바닥면(형면) S2 |

| 시험구분 | 순서내용 | 순서현황 | | | | | | 비고 |
|---|---|---|---|---|---|---|---|---|
| 1 구 | 물막기둥머리(사공) | | 300 | | 1 | 30.00 | m | |
| 2 구 | 물통 | | 0.5 | 1.0 | 1 | 0.50 | m <sup>2</sup> | |
| 3 구 | 벽력성구열 | | 1.0 | 5.0 | 1 | 5.00 | m | |
| 4 구 | 벽력성구열 | 0.3 | 2.0 | | 1 | 2.00 | m | |
| 5 구 | 벽력 | | 0.1 | 1.0 | 1 | 0.10 | m <sup>2</sup> | |
| 6 구 | 양상구열 | | 2.0 | 0.8 | 1 | 1.60 | m <sup>2</sup> | |
| 7 구 | 양상로열 | | 2.0 | 2.0 | 1 | 4.00 | m <sup>2</sup> | |
| 8 구 | 양상구열 | | 2.0 | 0.8 | 1 | 1.60 | m <sup>2</sup> | |
| 9 구 | 제초로열 | | 0.5 | 0.5 | 2 | 0.50 | m <sup>2</sup> | |
| 10 신 | 표면연화 | | 0.2 | 0.2 | 1 | 0.04 | m <sup>2</sup> | |

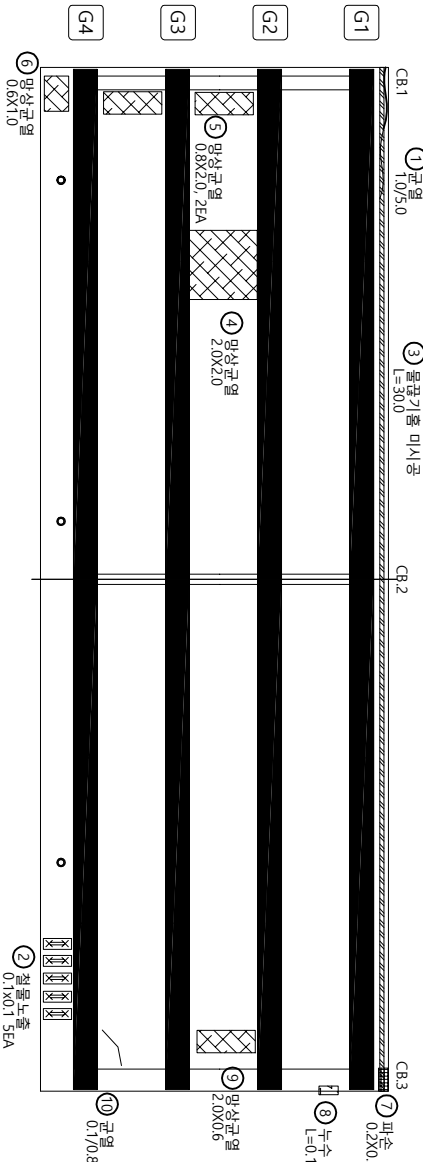
도 면 명  
자적3교(신팔방향) - 바닥판하면 S4

| 번호 구분 | 순상내용 | 순상현황 | | | | 비고 |
|---|---|---|---|---|---|---|
| 1 구 | 균열(0.3mm이상) | 1.0 | 5.0 | | 1 | 5.00 m |
| 2 구 | 정평노출 | | 0.1 | 0.1 | 5 | 0.05 m² |
| 3 구 | 물결기름 미시공 | | 300 | | 1 | 30.00 m |
| 4 구 | 방상균열 | | 2.0 | 2.0 | 1 | 4.00 m² |
| 5 구 | 방상균열 | | 0.8 | 2.0 | 2 | 3.20 m² |
| 6 구 | 방상균열 | | 0.6 | 1.0 | 1 | 0.60 m² |
| 7 구 | 파손 | | 0.2 | 0.2 | 1 | 0.04 m² |
| 8 구 | 누수 | | 0.1 | | 1 | 0.10 m³ |
| 9 구 | 방상균열 | | 2.0 | 0.6 | 1 | 1.20 m² |
| 10 구 | 균열(0.5mm이상) | 0.1 | 0.8 | | 1 | 0.80 m |

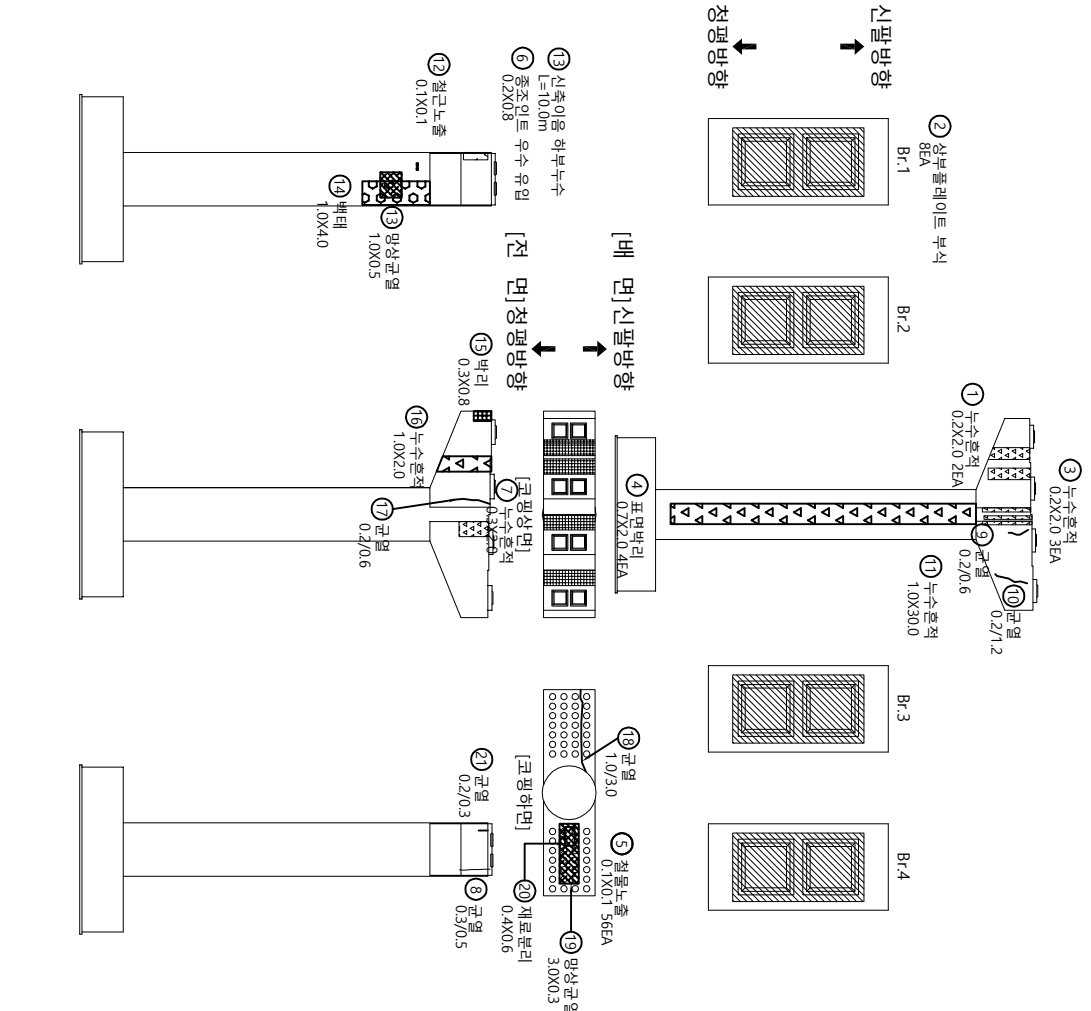
자적3교(신팔방향) - 교각 P2

| 번호 구분 | 순상내용 | 순상현황 | | | | 비고 |
|---|---|---|---|---|---|---|
| 1 구 | 누수분적 | | 0.2 | 2.0 | 2 | 0.80 m <sup>2</sup> |
| 2 구 | 상부 플레이트 표면부식 | | | | 8 | 8.00 EA |
| 3 구 | 누수분적 | | 0.2 | 2.0 | 3 | 1.20 m <sup>2</sup> |
| 4 구 | 표면배리 | | 0.7 | 2.0 | 4 | 5.60 m <sup>2</sup> |
| 5 구 | 철물노출 | | 0.1 | 0.1 | 56 | 0.56 m <sup>2</sup> |
| 6 구 | 중조인트 우수유입 | | 0.2 | 0.8 | 1 | 0.16 m <sup>2</sup> |
| 7 구 | 누수분적 | | 0.3 | 2.0 | 1 | 0.60 m <sup>2</sup> |
| 8 구 | 균열(0.3mm이상) | 0.3 | 0.5 | | 1 | 0.60 m |
| 9 신 | 균열(0.3mm이상) | 0.2 | 0.6 | | 1 | 0.60 m |
| 10 신 | 균열(0.3mm이상) | 0.2 | 1.2 | | 1 | 1.20 m |
| 11 신 | 누수분적 | | 1.0 | 30.0 | 1 | 30.00 m <sup>2</sup> |
| 12 신 | 철근노출 | | 0.1 | 0.1 | 1 | 0.01 m <sup>2</sup> |
| 13 신 | 망상균열 | | 1.0 | 0.5 | 1 | 0.50 m <sup>2</sup> |
| 14 신 | 배터 | | 1.0 | 4.0 | 1 | 4.00 m <sup>2</sup> |
| 15 신 | 배터 | | 0.3 | 0.8 | 1 | 0.24 m <sup>2</sup> |
| 16 신 | 누수분적 | | 1.0 | 2.0 | 1 | 2.00 m <sup>2</sup> |
| 17 신 | 균열(0.3mm이상) | 0.2 | 0.6 | | 1 | 0.60 m |
| 18 신 | 균열(0.3mm이상) | 0.1 | 3.0 | | 1 | 3.00 m |
| 19 신 | 망상균열 | | 3.0 | 0.3 | 1 | 0.90 m <sup>2</sup> |
| 20 신 | 재료분리 | | 0.4 | 0.6 | 1 | 0.24 m <sup>2</sup> |
| 21 신 | 균열(0.3mm이상) | 0.2 | 0.3 | | 1 | 0.30 m |
