ID : 자적3교(정평방향) - 바닥판상면 S1 외관조사망도

용 역 명 국도37호선 자적1교(상) 등 8개소  
정밀안전점검 용역

도 면 명 자적3교(정평방향) - 바닥판상면 S2

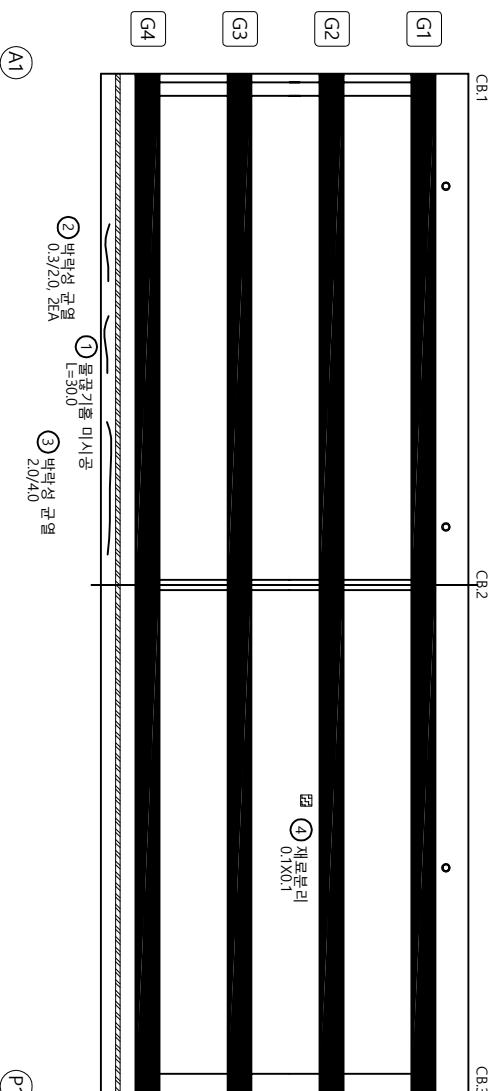
ID : 자작3교(정평방향) - 바다관하하면 S1 외관조사망도

| 번호 구분 | 산정내용 | 산정계수 | | | | | 비고 | |
|---|---|---|---|---|---|---|---|--|
| 1 구 | 물막기틀 미사용 | | | | 1 | 1.00 | EA | |
| 2 구 | 벽막성 군열 | 0.3 | 2.0 | | 2 | 4.00 | m | |
| 3 구 | 벽막성 군열 | 2.0 | 4.0 | | 1 | 4.00 | m | |
| 4 구 | 재료관리 | 0.1 | 0.1 | | 1 | 0.01 | m³ | |

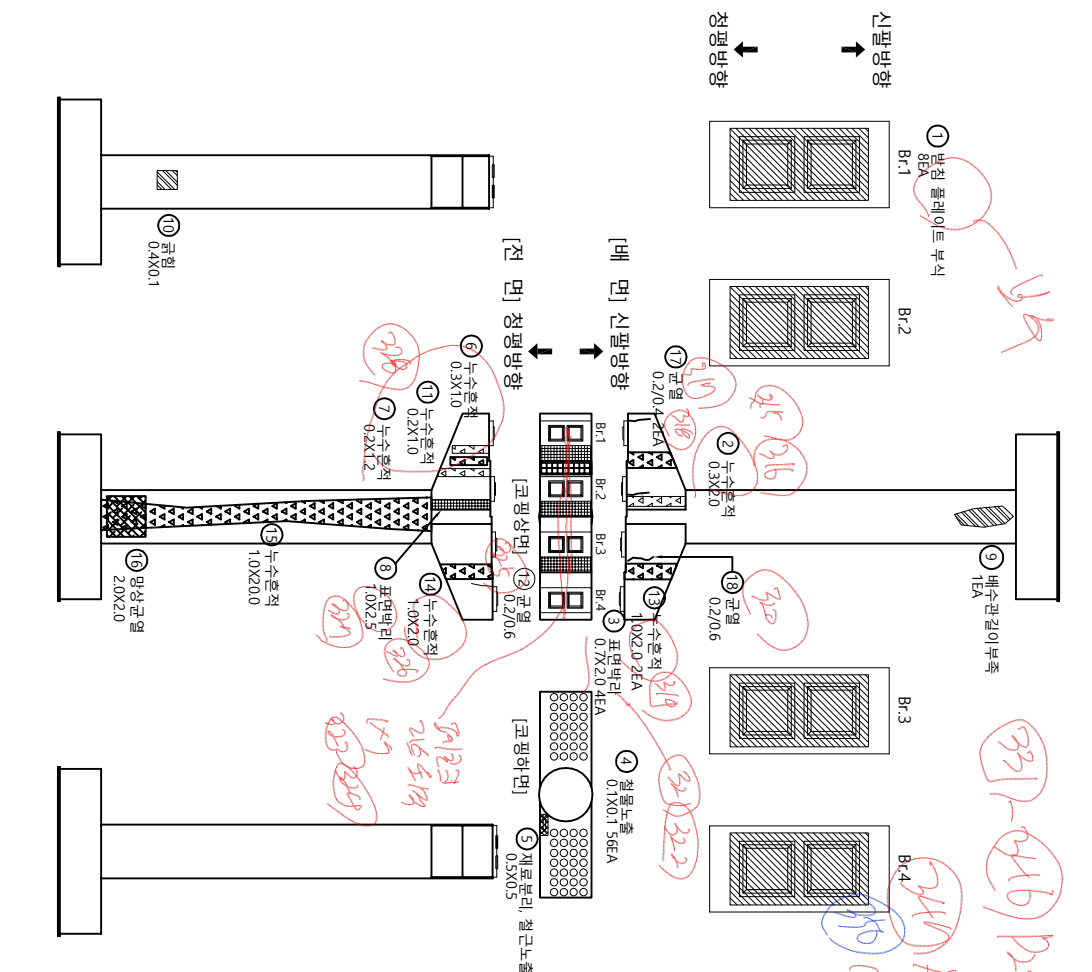
| KEY PLAN | | SECTION | | 범례 | | 별주치 |
|---|---|---|---|---|---|---|
| 신팔 방향 → | | 신팔 방향 → | | 침하 | 열화 | 도면명<br>자적3교(청평방향) - 교각 P2 |

| 번호 구분 | 수상내용 | 수상현황 | | | | 비고 |
|---|---|---|---|---|---|---|
| 1 구 | 받침 플레이트 표면부식 | | | | 8 | 8.00 EA |
| 2 구 | 누수원적 | 0.3 | 2.0 | 1 | 0.60 | m <sup>2</sup> |
| 3 구 | 표면배리 | 0.7 | 2.0 | 4 | 5.60 | m <sup>2</sup> |
| 4 구 | 철물노출 | 0.1 | 0.1 | 56 | 0.56 | m <sup>2</sup> |
| 5 구 | 재료분리 및 철근노출 | 0.5 | 0.5 | 1 | 0.25 | m <sup>2</sup> |
| 9 구 | 배수관 길이부족 | | | 1 | 1.00 | EA |
| 13 신 | 누수원적 | 1.0 | 2.0 | 2 | 4.00 | m <sup>2</sup> |
| 16 신 | 망상균열 | 2.0 | 2.0 | 1 | 4.00 | m <sup>2</sup> |

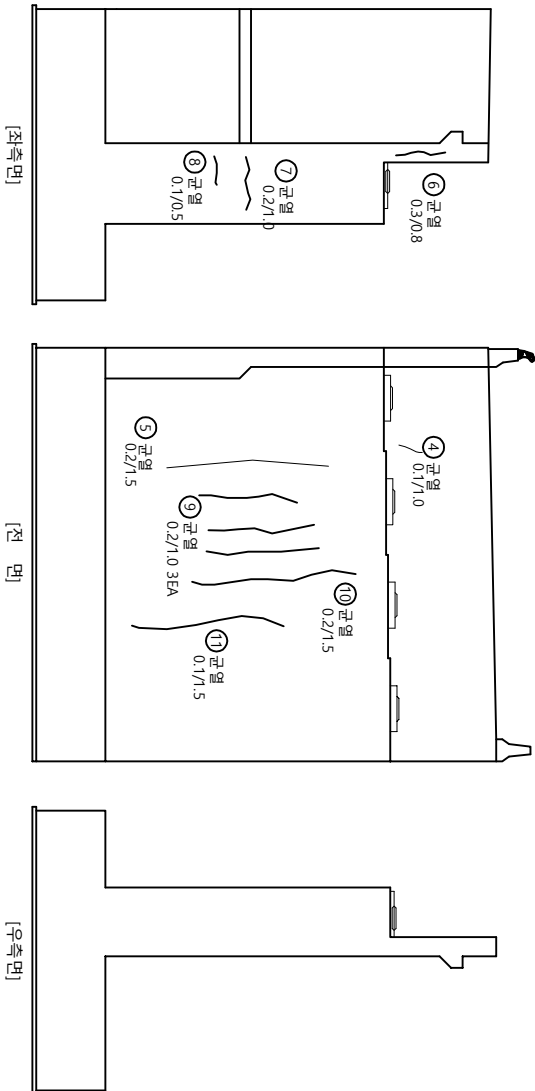
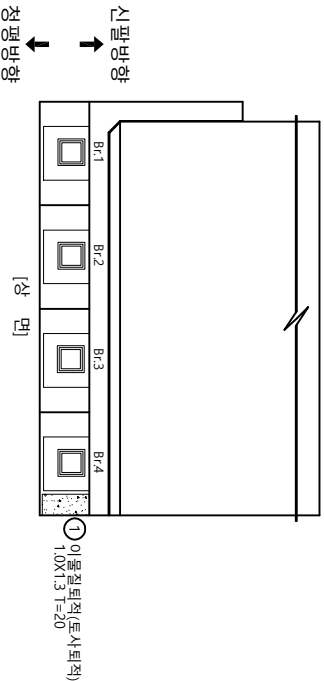
자적3교(정평방향) - 교대 A2

| 번호 | 구분 | 순상내용 | 순상현황 | | | | 비고 |
|---|---|---|---|---|---|---|---|
| 1 | 구 | 이동집회차 | | 1.0 | 1.3 | 1 | 1.30 m <sup>2</sup> t=20 |
| 2 | 구 | 발전플레이트 표면부식 | | | | 1 | 1.00 EA |
| 3 | 구 | 파손 | | 0.1 | 0.1 | 1 | 0.01 m <sup>2</sup> t=20 |
| 6 | 신 | 균열(0.3mm이상) | 0.3 | 0.8 | | 1 | 0.80 m |
