ID : 자작4교(신팔방항) - 바다관사면 S1 외관조사망도

국도37호선 자적1교(상) 등 8개소  
정밀안전점검 운영

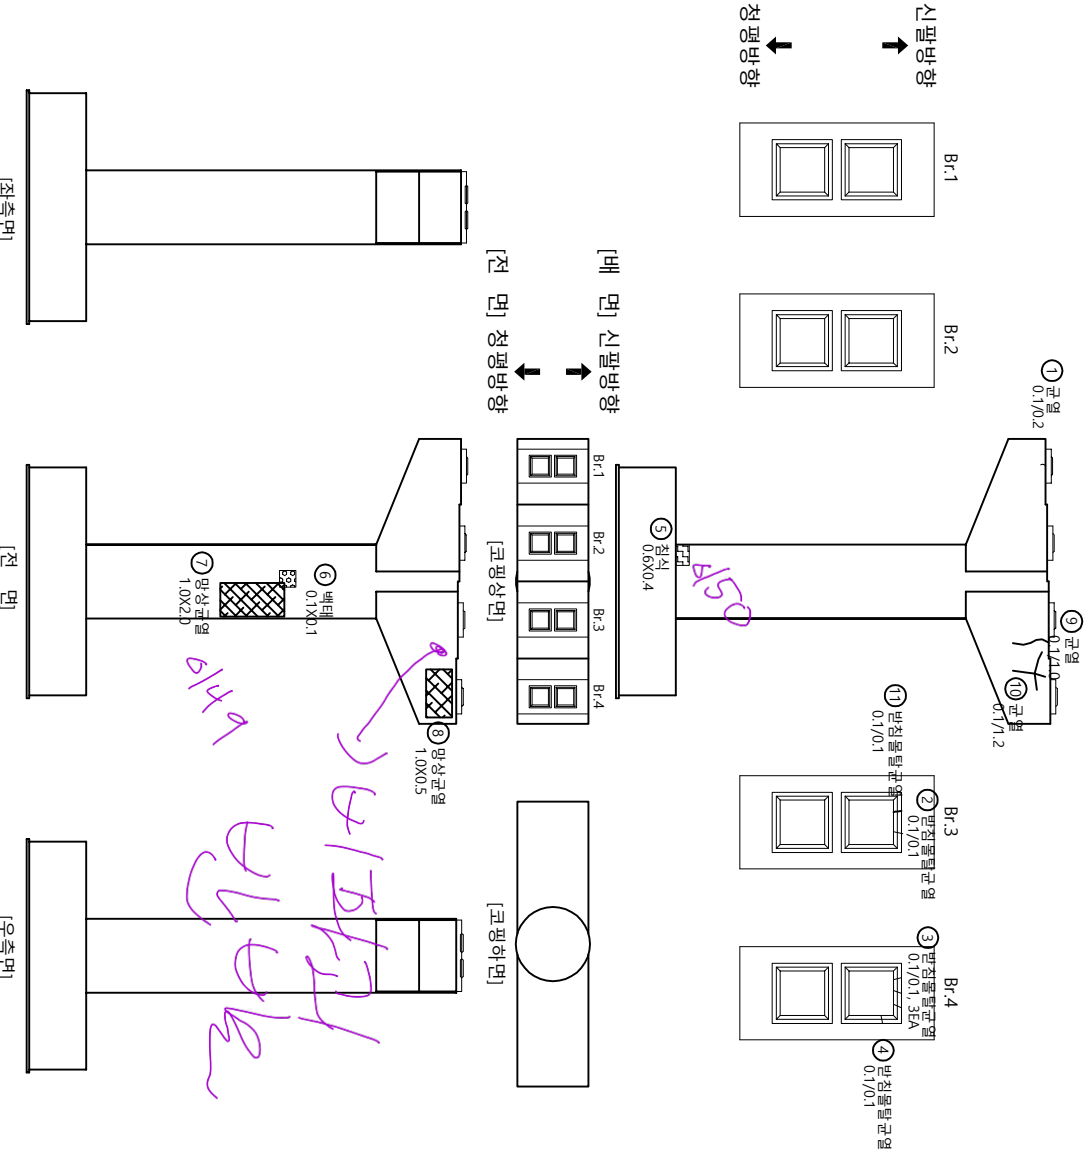
자작4교(정평방향) -교각 P3

| 번호 구분 | 순상내용 | 순상현황 | | | | 비고 |
|---|---|---|---|---|---|---|
| 1 구 | 균열(0.3mm미만) | 0.1 | 0.2 | 1 | 0.20 | m |
| 2 구 | 반점물결균열(0.3mm미만) | 0.1 | 0.1 | 1 | 0.10 | m |
| 3 구 | 반점물결균열(0.3mm미만) | 0.1 | 0.1 | 3 | 0.30 | m |
| 4 구 | 반점물결균열(0.3mm미만) | 0.1 | 0.1 | 1 | 0.10 | m |
| 5 구 | 점식 | 0.6 | 0.4 | 1 | 0.24 | m <sup>2</sup> |
| 6 구 | 배터 | 0.1 | 0.1 | 1 | 0.01 | m <sup>2</sup> |
| 7 신 | 망상균열 | 1.0 | 2.0 | 1 | 2.00 | m <sup>2</sup> |
| 8 신 | 망상균열 | 1.0 | 0.5 | 1 | 0.50 | m <sup>2</sup> |
| 9 신 | 균열(0.3mm미만) | 0.1 | 1.0 | 1 | 1.00 | m |
| 10 신 | 균열(0.3mm미만) | 0.1 | 1.2 | 1 | 1.20 | m |
| 11 신 | 반점물결균열(0.3mm미만) | 0.1 | 0.1 | 1 | 0.10 | m |

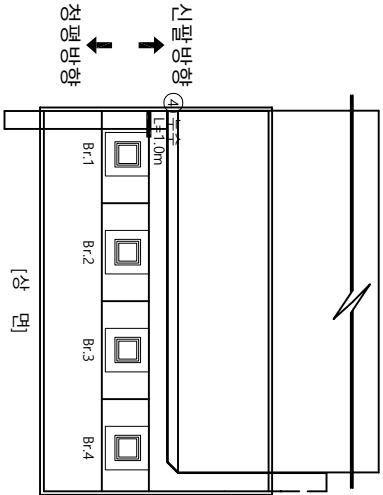
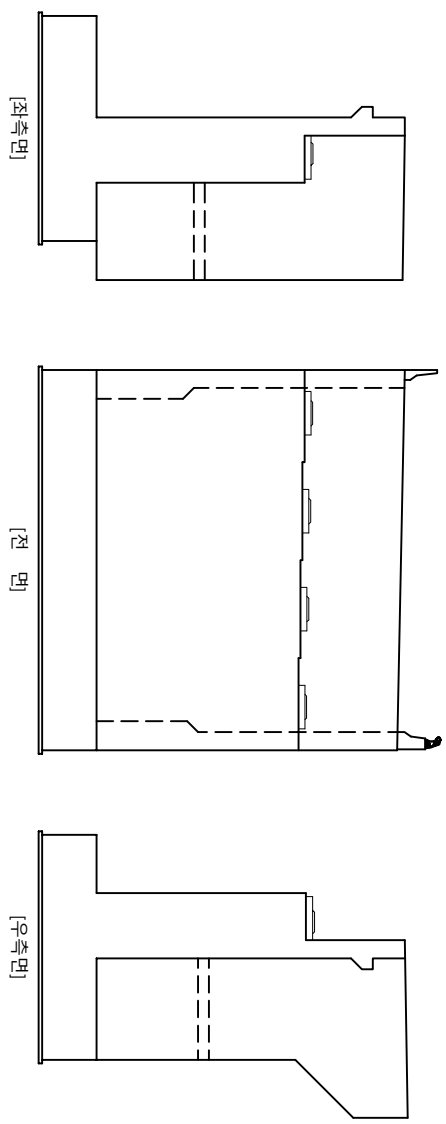
| | 철근노출 | | 침하 | | 열화 | 도면영<br>자작4교(신팔방향) -교대 A2 |

- ①반집 플레이트 표면부식 TEA
- Br.1
- Br.2
- Br.3
- Br.4
- ③반집 플레이트 표면부식 TEA
- ②반집 플레이트 표면부식 TEA
