ID : 자작4교(신팔방항) - 바다관사면 S1 외관조사영도

구도37층서 자차고(상) 등 8개소  
정밀안전점검 용역

| 발주처<br>의정부국토관리사무소 | 용역명<br>구도37호선 제1교(상선) 등 8개소<br>정밀안전점검 용역 | 도면명<br>제14교(신발방향) - 배터판상면 5:4 | 도면번호<br>04 |

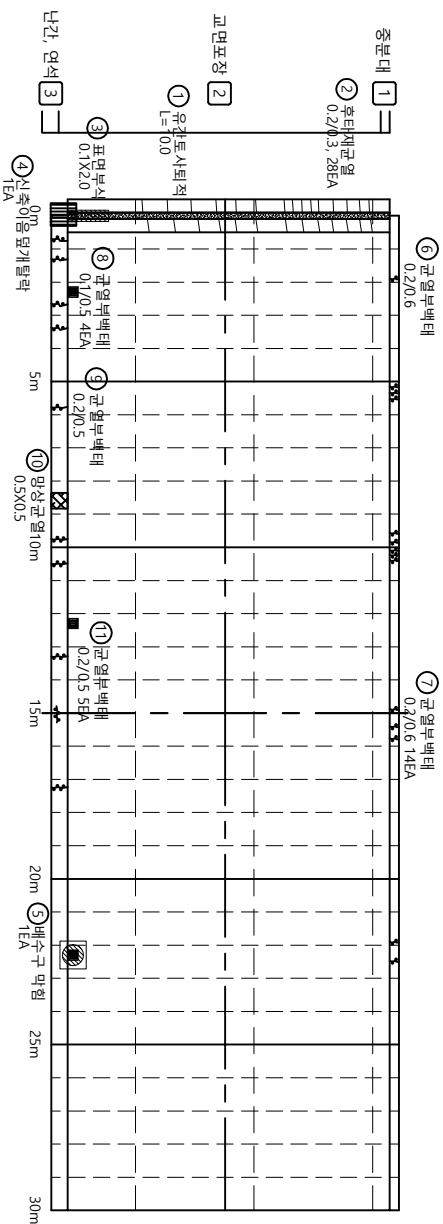
ID : 자작4교(신팔방항) - 바다관사면 S3 외관조사영도

| 시험 구분 | 시험내용 | 시험현황 | | | | | 비고 |
|---|---|---|---|---|---|---|---|
| 1 구 | 유전토사외적 | 10.0 | | 1 | 10.00 | m | |
| 2 구 | 후타제노점(0.3m(이)) | 0.2 | 0.3 | 28 | 8.40 | m | |
| 3 구 | 표면부식 | | 0.1 | 1 | 0.20 | m <sup>2</sup> | |
| 4 구 | 신축이랑발생률 | | | 1 | 1.00 | EA | |
| 5 구 | 배수구마형 | | | 1 | 1.00 | EA | |
| 6 신 | 노면부파괴 | 0.2 | 0.6 | 1 | 0.60 | m | |
| 7 신 | 노면부파괴 | 0.2 | 0.6 | 14 | 8.40 | m | |
| 8 신 | 노면부파괴 | 0.1 | 0.5 | 4 | 2.00 | m | |
| 9 신 | 노면부파괴 | 0.2 | 0.5 | 1 | 0.50 | m | |
| 10 신 | 면상노출 | | 0.5 | 1 | 0.25 | m <sup>2</sup> | |
| 11 신 | 노면부파괴 | 0.2 | 0.5 | 5 | 2.50 | m | |

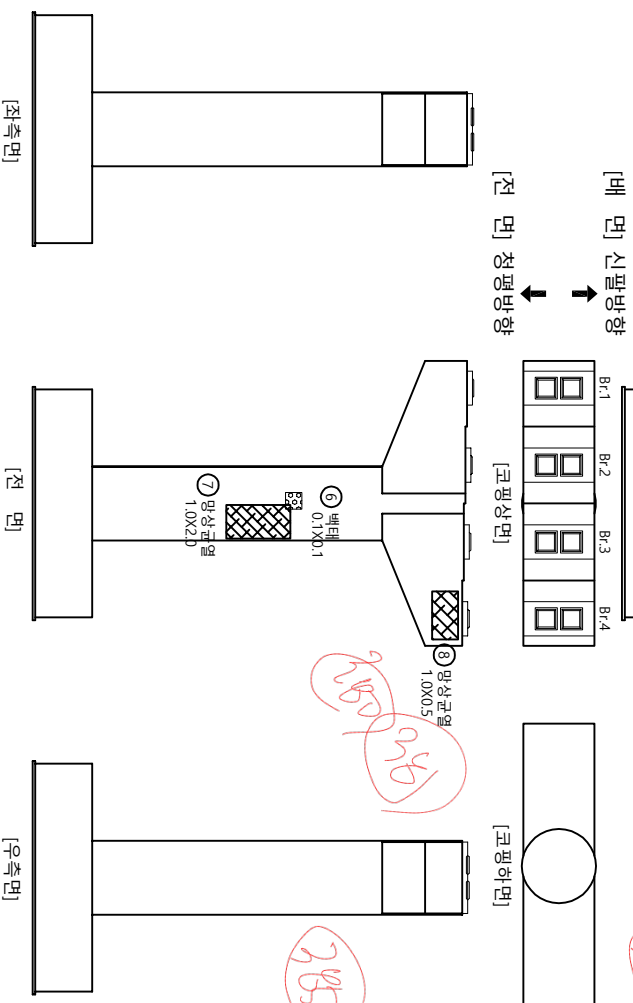
ID : 지작4교(신팔방향) -교각 P3 외관조사망도

① 교열  
0.1/0.2

⑨ 교열  
0.1/0.2

⑩ 교열  
0.1/1.2

⑪ 반점물투과율  
0.1/0.1

② 반점물투과율  
0.1/0.1

③ 반점물투과율  
0.1/0.1 3EA

④ 반점물투과율  
0.1/0.1
