| 누수, 습윤부 | 백 테 | 피복물 | 국도37호선 자적4교(상) 등 8개소 |
| 철근노출 | 침 하 | 열 화 | 정밀안전점검 용역 |
| | | | 자적4교(신팔방향) - 바닥판상면 S1 |

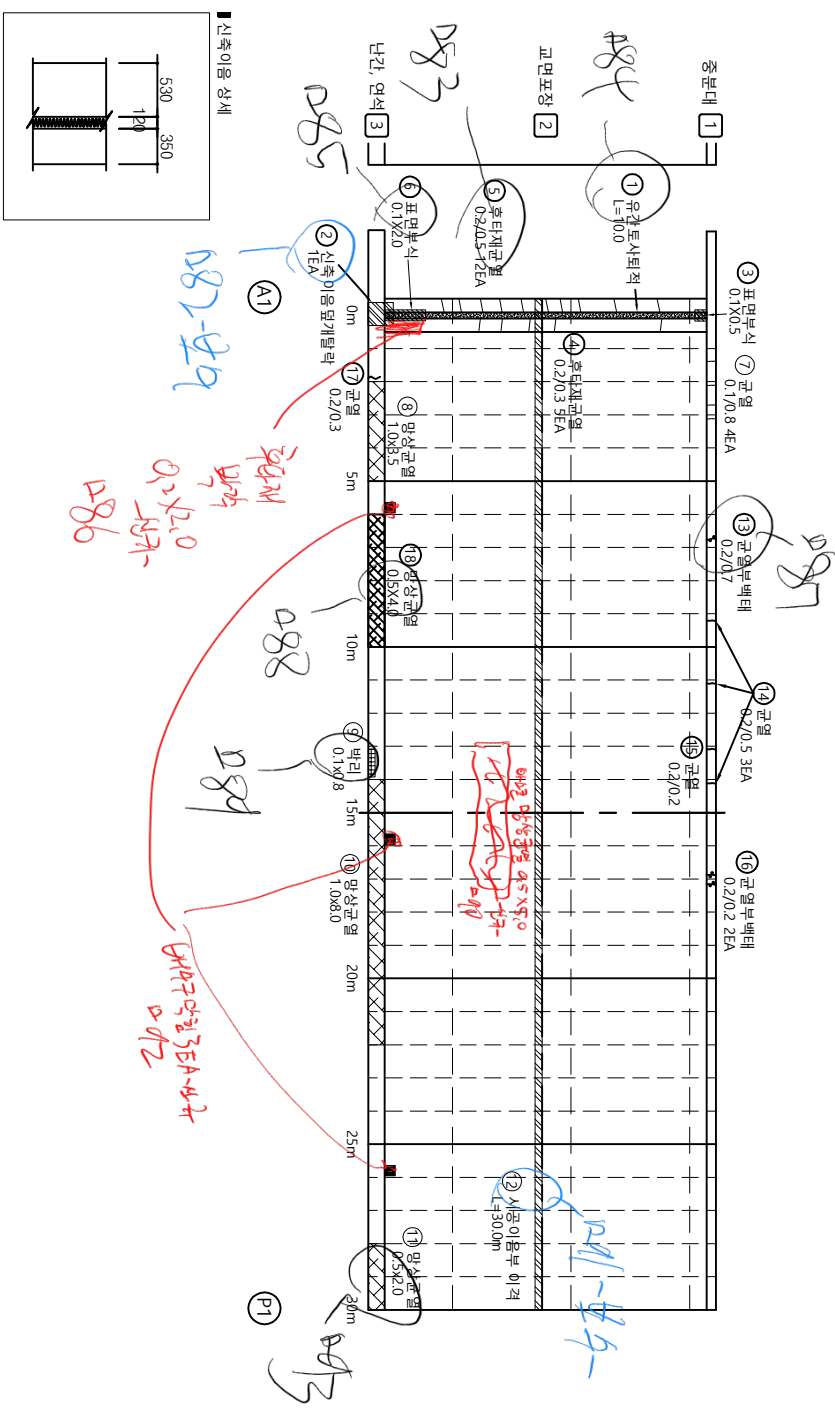
| 번호 구분 | 순상내용 | 순상현황 | | | | 비고 |
|---|---|---|---|---|---|---|
| 1 구 | 유간토사퇴적 | | 10.0 | 1 | 1 | 10.00 m |
| 2 구 | 신축이음양개철막 | | | 1 | 1 | 1.00 EA |
| 3 구 | 표면부식 | | 0.1 | 0.5 | 1 | 0.05 m² |
| 4 구 | 후타재균열(0.3mm미만) | 0.2 | 0.3 | 5 | 5 | 1.50 m |
| 5 구 | 후타재균열(0.3mm미만) | 0.2 | 0.5 | 12 | 12 | 6.00 m |
| 6 구 | 표면부식 | | 0.1 | 2.0 | 1 | 0.20 m² |
| 7 구 | 균열(0.3mm미만) | 0.1 | 0.8 | 4 | 4 | 3.20 m² |
| 8 구 | 방상균열 | | 1.0 | 3.5 | 1 | 3.50 m² |
| 9 구 | 백리 | | 0.1 | 0.8 | 1 | 0.08 m² |
| 10 구 | 방상균열 | | 1.0 | 8.0 | 1 | 8.00 m² |
| 11 구 | 방상균열 | | 0.5 | 2.0 | 1 | 1.00 m² |
| 12 구 | 시공이음부 이격 | | 3.00 | | 1 | 30.00 m |
| 13 신 | 균열부백테 | 0.2 | 0.7 | 1 | 1 | 0.70 m |
| 14 신 | 균열(0.3mm미만) | 0.2 | 0.5 | 3 | 3 | 1.50 m |
| 15 신 | 균열(0.3mm미만) | 0.2 | 0.2 | 1 | 1 | 0.20 m |
| 16 신 | 균열부백테 | 0.2 | 0.2 | 2 | 2 | 0.40 m |
| 17 신 | 균열(0.3mm미만) | 0.2 | 0.3 | 1 | 1 | 0.30 m |
| 18 신 | 방상균열 | | 0.5 | 4.0 | 1 | 2.00 m² |

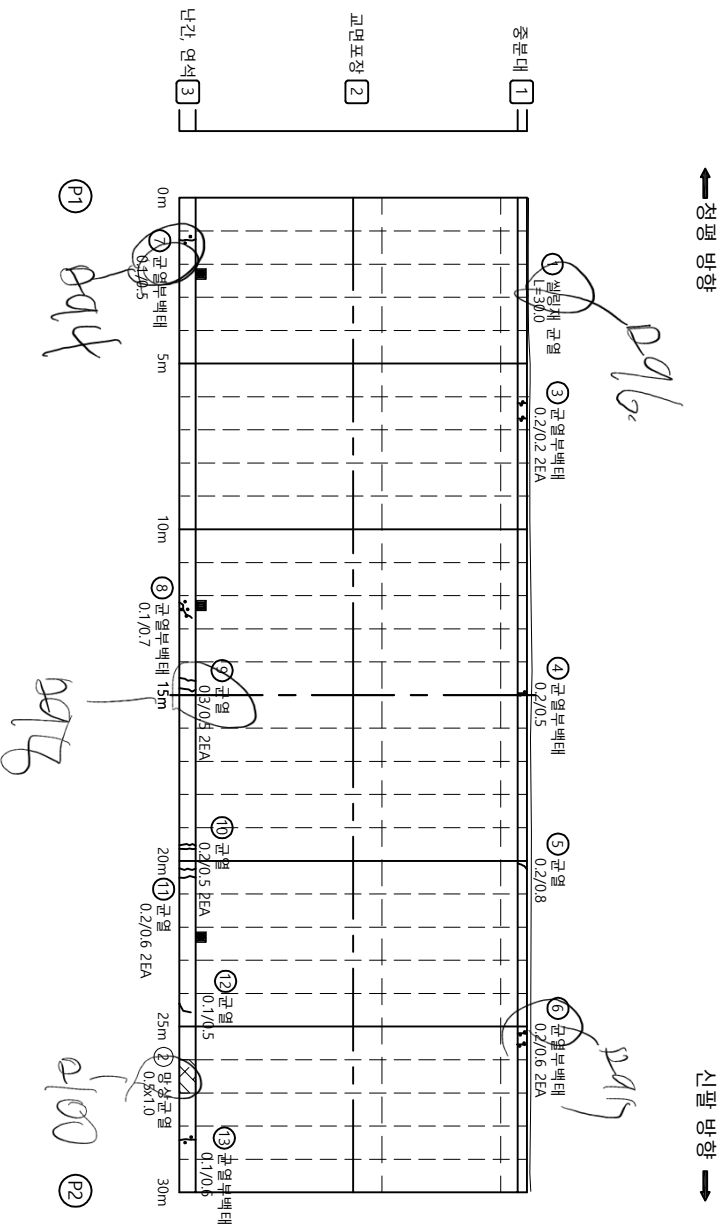
| | 부식 | | 좌굴, 변형 | | 기타 | 도 면 명<br>자차교(신팔방) - 바티관상면 52 |

| 시험구분 | 시험내용 | 시험원형 | | | | | 비고 |
|---|---|---|---|---|---|---|---|
| 1 구 | 철원재 구결 | 300 | | 1 | 3000 | m | |
| 2 구 | 방수작업 | 0.5 | 1.0 | 1 | 0.50 | m <sup>2</sup> | |
| 3 신 | 구결부해리 | 0.2 | 0.2 | 2 | 0.40 | m | |
| 4 신 | 구결부해리 | 0.2 | 0.5 | 1 | 0.50 | m | |
| 5 신 | 구결(0.3mmd(만)) | 0.2 | 0.8 | 1 | 0.80 | m | |
| 6 신 | 구결부해리 | 0.2 | 0.6 | 2 | 1.20 | m | |
| 7 신 | 구결부해리 | 0.1 | 0.5 | 1 | 0.50 | m | |
| 8 신 | 구결부해리 | 0.1 | 0.7 | 1 | 0.70 | m | |
| 9 신 | 구결(0.3mmd(상)) | 0.3 | 0.5 | 2 | 1.00 | m | |
| 10 신 | 구결(0.3mmd(만)) | 0.2 | 0.5 | 2 | 1.00 | m | |
| 11 신 | 구결(0.3mmd(만)) | 0.2 | 0.6 | 2 | 1.20 | m | |
| 12 신 | 구결(0.3mmd(만)) | 0.1 | 0.5 | 1 | 0.50 | m | |
| 13 신 | 구결(0.3mmd(만)) | 0.1 | 0.6 | 1 | 0.60 | m | |

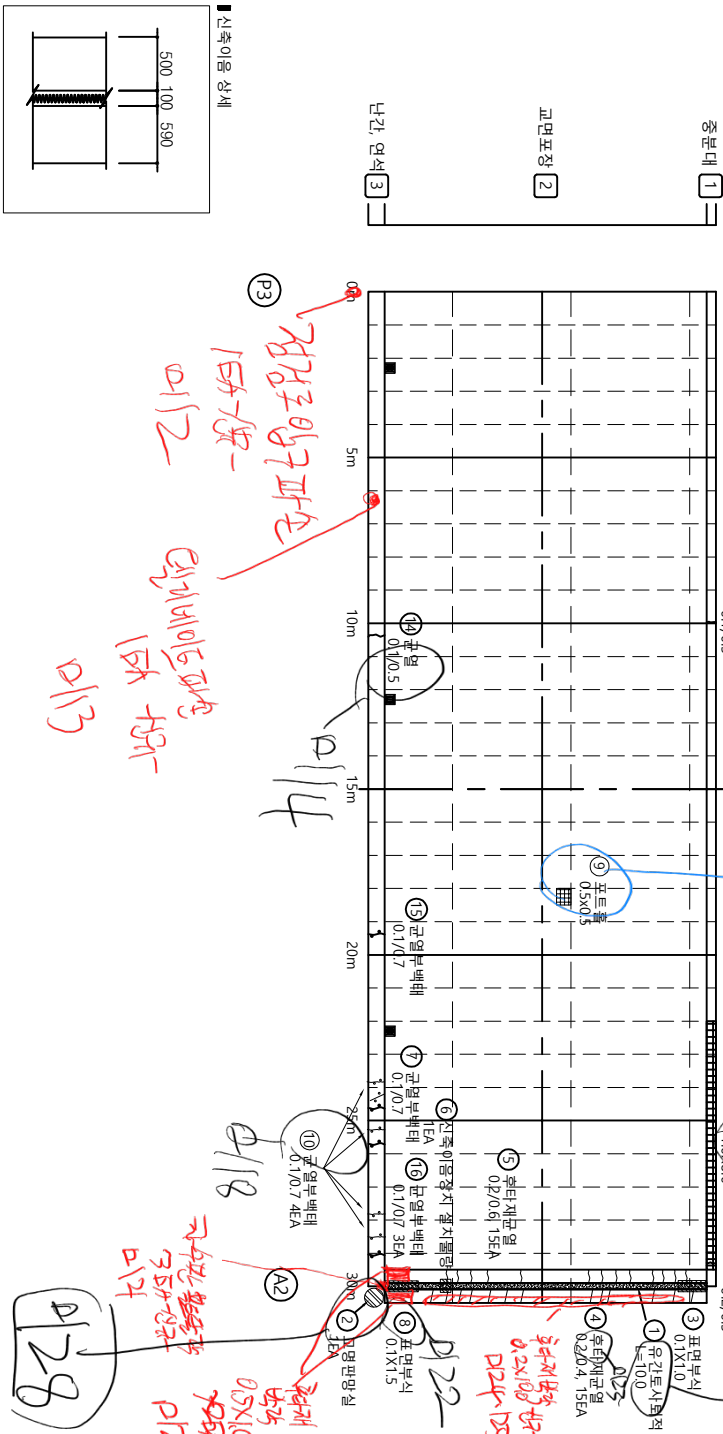
자적4교(신발방향) - 바닥판상면 S4

| 번호 구분 | 수상내용 | 수상현황 | | | | 비고 |
|---|---|---|---|---|---|---|
| 1 구 | 유기토사회적 | | 100 | | 1 | 10.00 m |
| 2 구 | 교면방향설 | | | | 1 | 1.00 EA |
| 3 구 | 표면부식 | | 0.1 | 1.0 | 1 | 0.10 m² |
| 4 구 | 후타재균열(0.3mm미만) | 0.2 | 0.4 | | 15 | 6.00 m |
| 5 구 | 후타재균열(0.3mm미만) | 0.2 | 0.6 | | 15 | 9.00 m |
| 6 구 | 신축이음장치 설치불량 | | | | 1 | 1.00 EA |
| 7 구 | 교면부배태 | 0.1 | 0.7 | | 1 | 0.70 m² |
| 8 구 | 표면부식 | | 0.1 | 1.5 | 1 | 0.15 m² |
| 9 구 | 포토홀 | | 0.5 | 0.5 | 1 | 0.25 m² |
| 10 구 | 균열부배태 | 0.1 | 0.7 | | 4 | 2.80 m |
| 11 신 | 균열(0.3mm미만) | 0.1 | 0.5 | | 1 | 0.50 m |
| 12 신 | 표면파리 | | 1.0 | 8 | 1 | 8.00 m² |
| 13 신 | 균열(0.3mm미만) | 0.2 | 0.5 | | 1 | 0.50 m |
| 14 신 | 균열(0.3mm미만) | 0.1 | 0.5 | | 1 | 0.50 m |
| 15 신 | 균열부배태 | 0.1 | 0.7 | | 1 | 0.70 m |
| 16 신 | 균열부배태 | 0.1 | 0.7 | | 3 | 2.10 m |

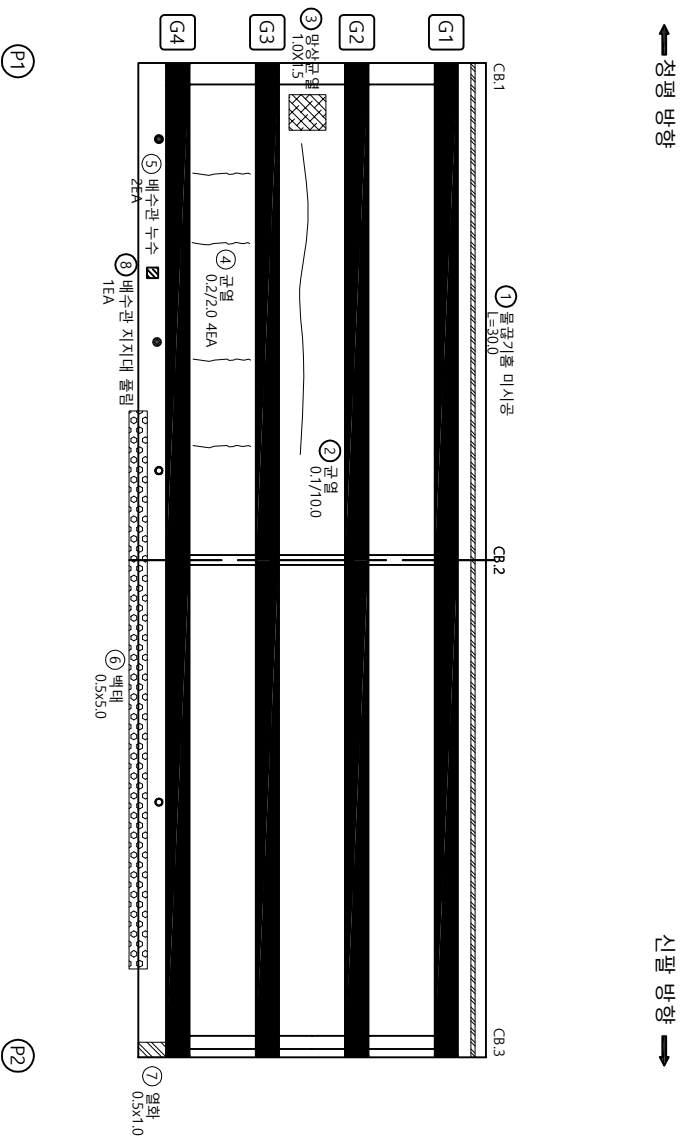
ID : 저작4교(신필방향) - 바다편하하면 S2 외관조사만도

| 번호 구분 | 순상 내용 | 순상현황 | | | | | | 비고 |
|---|---|---|---|---|---|---|---|---|
| 1 구 | 물량기중 미시공 | | 30.0 | | 1 | 30.00 | m | |
| 2 구 | 균열(3mm이하) | | 0.1 | 10.0 | 1 | 10.00 | m | |
| 3 구 | 망상균열 | | | 1.0 | 1.5 | 1 | 1.50 | m <sup>2</sup> |
| 4 구 | 균열(3mm이하) | | 0.2 | 2.0 | 4 | 8.00 | m | |
| 5 구 | 백색관누수 | | | | 2 | 2.00 | EA | |
| 6 구 | 백색열외 | | 0.5 | 5.0 | 1 | 2.50 | m <sup>2</sup> | |
| 7 구 | 열외 | | | 0.5 | 1.0 | 1 | 0.50 | m <sup>2</sup> |
| 8 신 | 백색관 지지대 돌출 | | | | 1 | 1.00 | EA | |
