# 국도46호선 사능IC교 등 5개소 정밀안전점검용역

## 외관조사망도 ( 사능IC교 )

의정부국토관리사무소

(주)명성엔지니어링

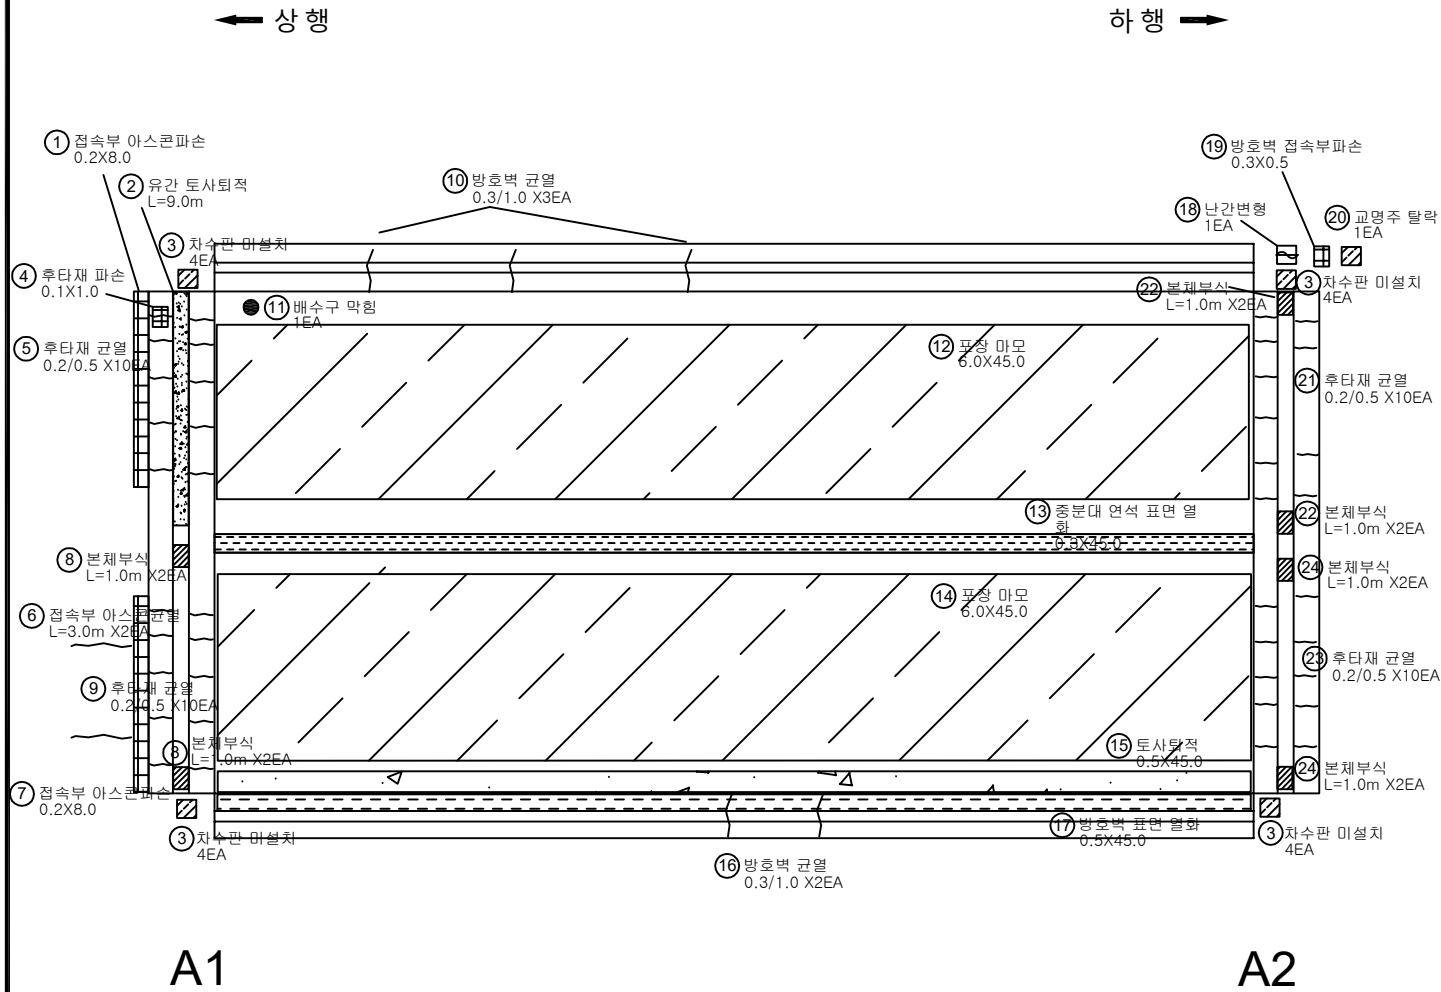
| 도면번호 | 01 |

| 번호 | 구분 | 부재 | 손상내용 | 손상현황 | | | | | | 비고 |
|---|---|---|---|---|---|---|---|---|---|---|
| 1 | 23상 | 교면포장 | 접속부 아스콘파손 | | 0.2 | 8.0 | 1 | 1.60 | m <sup>2</sup> | |
| 2 | 23상 | 신축이음 | 유간 토사회적 | | 9.0 | | 1 | 9.00 | m | |
| 3 | 23상 | 신축이음 | 차수판 미설치 | | | | 4 | 4.00 | EA | |
| 4 | 23상 | 신축이음 | 후타재 파손 | | 0.1 | 1.0 | 1 | 0.10 | m <sup>2</sup> | |
| 5 | 23상 | 신축이음 | 후타재 균열 | 0.2 | 0.5 | | 10 | 5.00 | m | |
| 6 | 23상 | 교면포장 | 접속부 아스콘균열 | | 3.0 | | 2 | 6.00 | m | |
| 7 | 23상 | 교면포장 | 접속부 아스콘파손 | | 0.2 | 8.0 | 1 | 1.60 | m <sup>2</sup> | |
| 8 | 23상 | 신축이음 | 본체부식 | | 1.0 | | 2 | 2.00 | m | |
| 9 | 23상 | 신축이음 | 후타재 균열 | 0.2 | 0.5 | | 10 | 5.00 | m | |
| 10 | 23상 | 방호벽 | 균열(0.3mm이상) | 0.3 | 1.0 | | 3 | 3.00 | m | |
| 11 | 23상 | 배수시설 | 배수구 막힘 | | | | 1 | 1.00 | EA | |
| 12 | 23상 | 교면포장 | 포장 마모 | | 6.0 | 45.0 | 1 | 270.00 | m <sup>2</sup> | |
| 13 | 23상 | 중분대 | 연석 표면 열화 | | 0.3 | 45.0 | 1 | 13.50 | m <sup>2</sup> | |
| 14 | 23상 | 교면포장 | 포장 마모 | | 6.0 | 45.0 | 1 | 270.00 | m <sup>2</sup> | |
| 15 | 23상 | 교면포장 | 토사회적 | | 0.5 | 45.0 | 1 | 22.50 | m <sup>2</sup> | |
| 16 | 23상 | 방호벽 | 균열(0.3mm이상) | 0.3 | 1.0 | | 2 | 2.00 | m | |
| 17 | 23상 | 방호벽 | 표면 열화 | | 0.5 | 45.0 | 1 | 22.50 | m <sup>2</sup> | |
| 18 | 23상 | 방호벽 | 난간변형 | | | | 1 | 1.00 | EA | |
| 19 | 23상 | 방호벽 | 접속부 파손 | | 0.3 | 0.5 | 1 | 0.15 | m <sup>2</sup> | |
| 20 | 23상 | 방호벽 | 교명주 탈락 | | | | 1 | 1.00 | EA | |
| 21 | 23상 | 신축이음 | 후타재 균열 | 0.2 | 0.5 | | 10 | 5.00 | m | |
| 22 | 23상 | 신축이음 | 본체부식 | | 1.0 | | 2 | 2.00 | m | |
| 23 | 23상 | 신축이음 | 후타재 균열 | 0.2 | 0.5 | | 10 | 5.00 | m | |
| 24 | 23상 | 신축이음 | 본체부식 | | 1.0 | | 2 | 2.00 | m | |

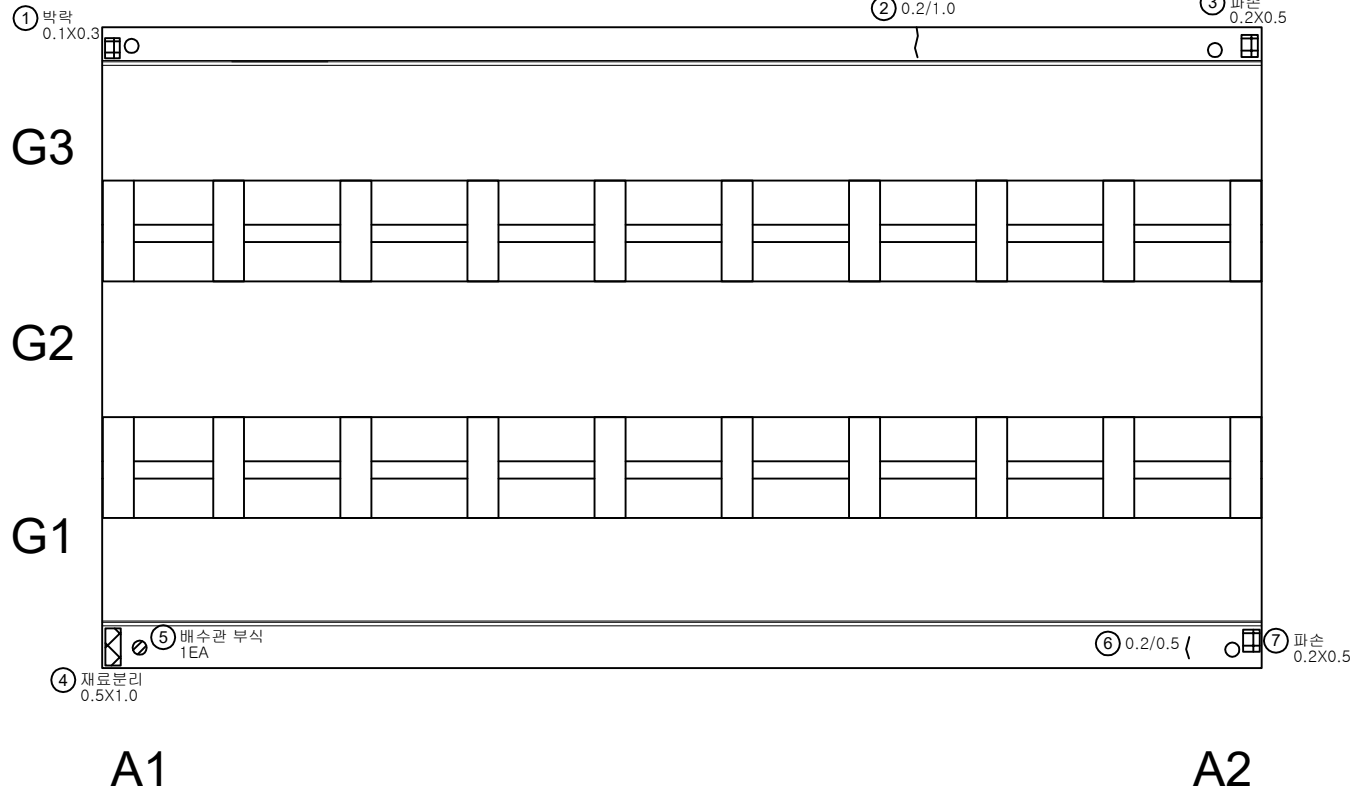
발주처  
의정부국토관리사무소용역명  
국도64호선 사능IC교 등 5개소  
정밀안전진단용역도면명  
사능IC교 바닥판하면 S1도면번호  
02

| 번호 | 구분 | 부재 | 손상내용 | 손상현황 | | | | | | 비고 |
|---|---|---|---|---|---|---|---|---|---|---|
| 1 | 23상 | 바닥판 | 박락 | | 0.1 | 0.3 | 1 | 0.03 | m <sup>2</sup> | |
| 2 | 23상 | 바닥판 | 균열(0.3mm미만) | 0.2 | 1.0 | | 1 | 1.00 | m | |
| 3 | 23상 | 바닥판 | 파손 | | 0.2 | 0.5 | 1 | 0.10 | m <sup>2</sup> | |
| 4 | 23상 | 바닥판 | 재료분리 | | 0.5 | 1.0 | 1 | 0.50 | m <sup>2</sup> | |
| 5 | 23상 | 배수시설 | 배수관 부식 | | | | 1 | 1.00 | EA | |
| 6 | 23상 | 바닥판 | 균열(0.3mm미만) | 0.2 | 0.5 | | 1 | 0.50 | m | |
| 7 | 23상 | 바닥판 | 파손 | | 0.2 | 0.5 | 1 | 0.10 | m <sup>2</sup> | |

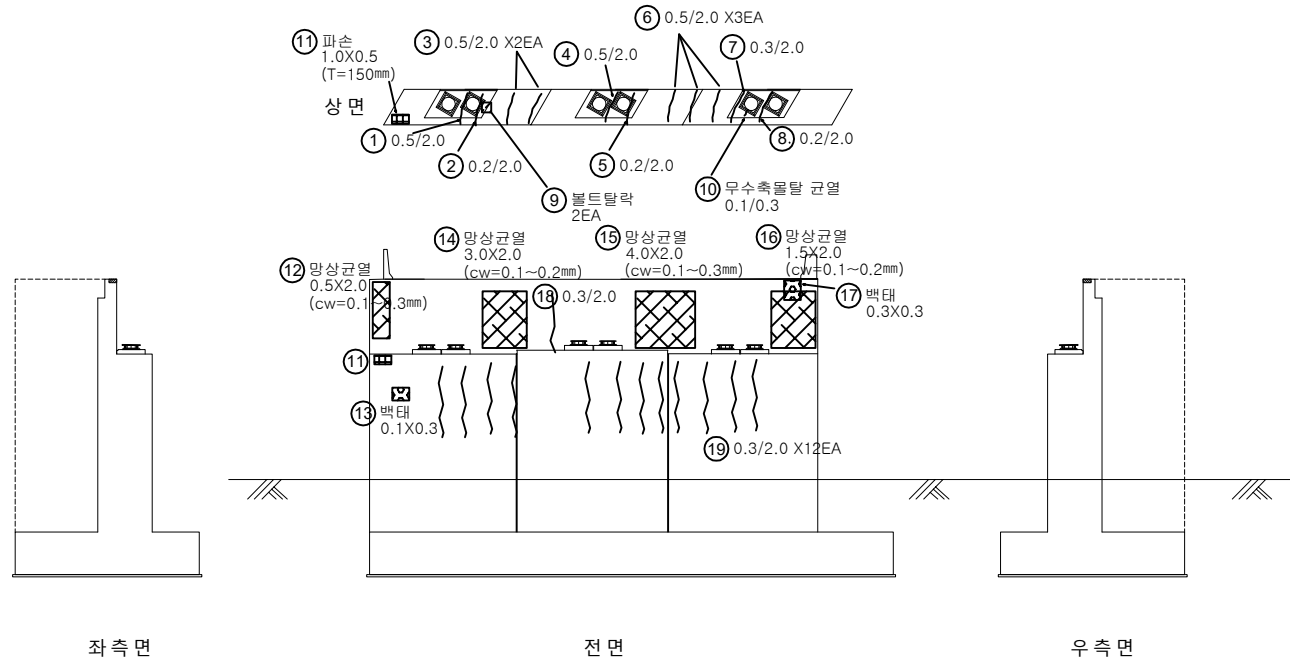
| 도면번호 | 09 |

| 번호 | 구분 | 부재 | 손상내용 | 손상현황 | | | | | 비고 |
|---|---|---|---|---|---|---|---|---|---|
| 1 | 23상 | 교대 | 균열(0.5mm 이상) | 0.5 | 2.0 | | 1 | 2.00 | m |
| 2 | 23상 | 교대 | 균열(0.3mm 미만) | 0.2 | 2.0 | | 1 | 2.00 | m |
| 3 | 23상 | 교대 | 균열(0.5mm 이상) | 0.5 | 2.0 | | 2 | 4.00 | m |
| 4 | 23상 | 교대 | 균열(0.5mm 이상) | 0.5 | 2.0 | | 1 | 2.00 | m |
| 5 | 23상 | 교대 | 균열(0.3mm 미만) | 0.2 | 2.0 | | 1 | 2.00 | m |
| 6 | 23상 | 교대 | 균열(0.5mm 이상) | 0.5 | 2.0 | | 3 | 6.00 | m |
| 7 | 23상 | 교대 | 균열(0.3mm 이상) | 0.3 | 2.0 | | 1 | 2.00 | m |
| 8 | 23상 | 교대 | 균열(0.3mm 미만) | 0.2 | 2.0 | | 1 | 2.00 | m |
| 9 | 23상 | 교량받침 | 볼트탈락 | | | | 2 | 2.00 | EA |
| 10 | 23상 | 교량받침 | 무수축물탈 균열 | 0.1 | 0.3 | | 1 | 0.30 | m |
| 11 | 23상 | 교대 | 파손 | | 1.0 | 0.5 | 1 | 0.50 | m <sup>2</sup> |
| 12 | 23상 | 교대 | 망상균열 | | 0.5 | 2.0 | 1 | 1.00 | m <sup>2</sup> |
| 13 | 23상 | 교대 | 백태 | | 0.1 | 0.3 | 1 | 0.03 | m <sup>2</sup> |
| 14 | 23상 | 교대 | 망상균열 | | 3.0 | 2.0 | 1 | 6.00 | m <sup>2</sup> |
| 15 | 23상 | 교대 | 망상균열 | | 4.0 | 2.0 | 1 | 8.00 | m <sup>2</sup> |
| 16 | 23상 | 교대 | 망상균열 | | 1.5 | 2.0 | 1 | 3.00 | m <sup>2</sup> |
| 17 | 23상 | 교대 | 백태 | | 0.3 | 0.3 | 1 | 0.09 | m <sup>2</sup> |
| 18 | 23상 | 교대 | 균열(0.3mm 이상) | 0.3 | 2.0 | | 1 | 2.00 | m |
| 19 | 23상 | 교대 | 균열(0.3mm 이상) | 0.3 | 2.0 | | 12 | 24.00 | m |
