# 국도46호선 사능IC교 등 5개소 정밀안전점검용역

## 외관조사망도 ( 유곡교 )

의정부국토관리사무소

(주)명성엔지니어링

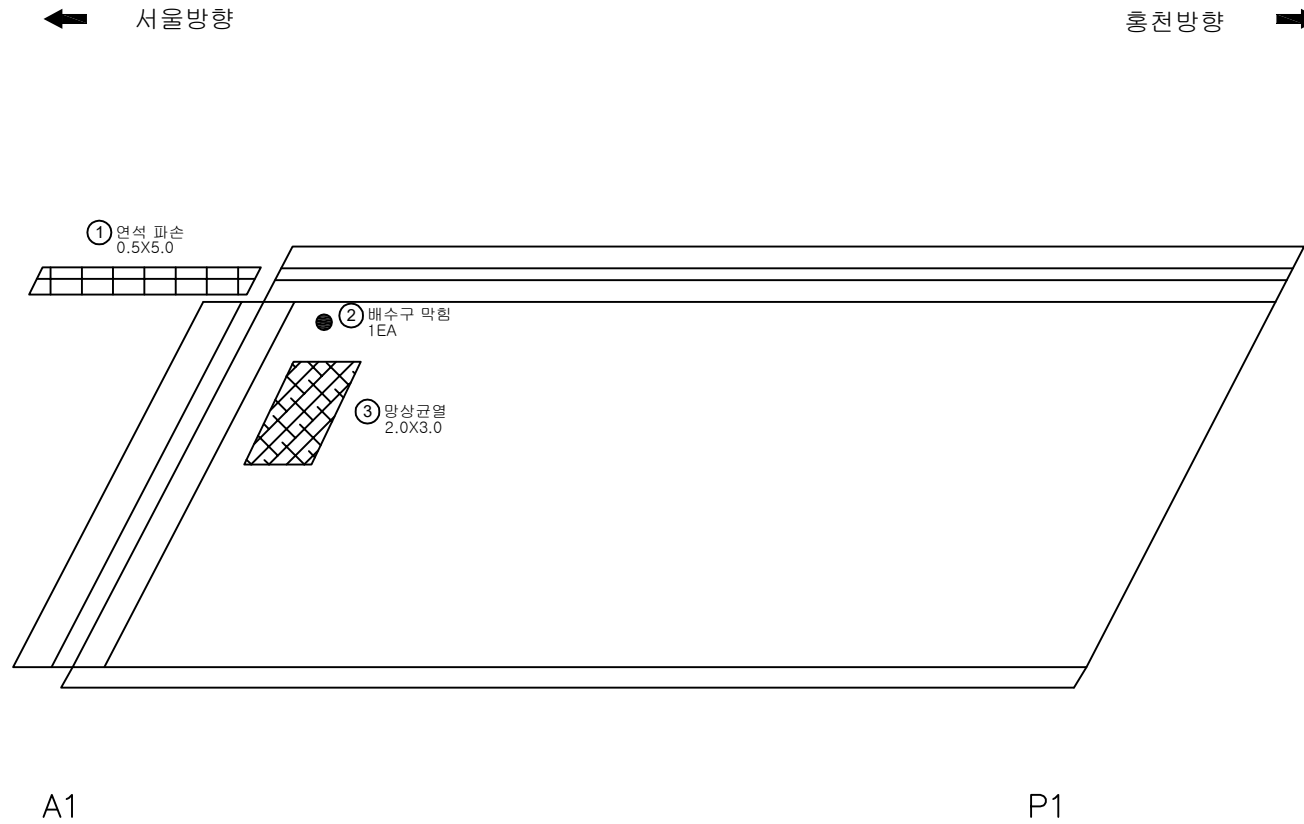
**도 면 명** 유곡교 바닥판상면 S1(서울방향)

| 번호 | 구분 | 부재 | 손상내용 | 손상현황 | | | | | | 비 고 |
|---|---|---|---|---|---|---|---|---|---|---|
| 1 | 23상 | 방호벽 | 연석 파손 | | 0.5 | 5.0 | 1 | 2.50 | m <sup>2</sup> | |
| 2 | 23상 | 배수시설 | 배수구 막힘 | | | | 1 | 1.00 | EA | |
| 3 | 23상 | 교면포장 | 망상균열 | | 2.0 | 3.0 | 1 | 6.00 | m <sup>2</sup> | |

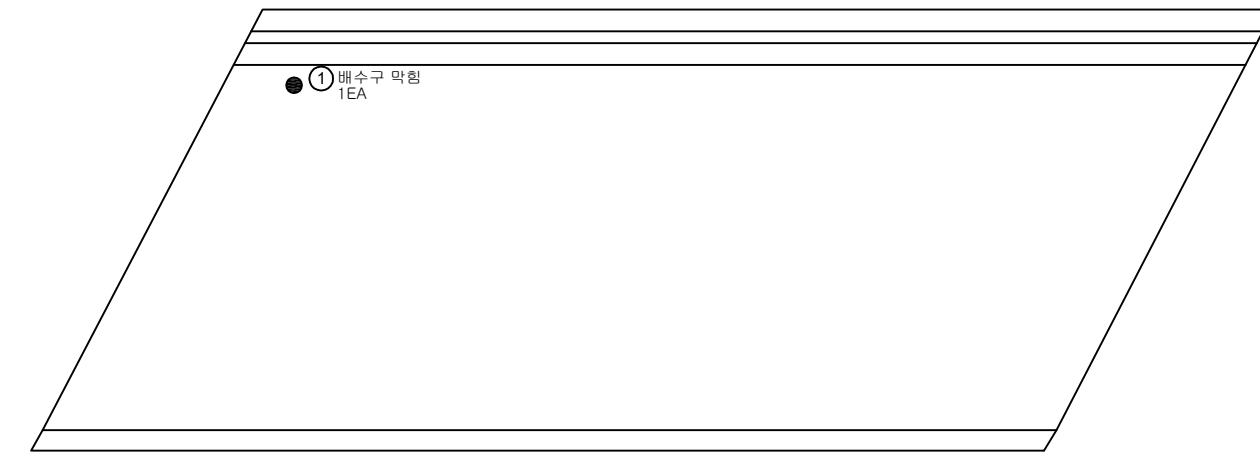
| 번호 | 구분 | 부재 | 손상내용 | 손상현황 | | | | | 비고 |
|---|---|---|---|---|---|---|---|---|---|
| 1 | 23상 | 배수시설 | 배수구 막힘 | | | | 1 | 1.00 | EA |

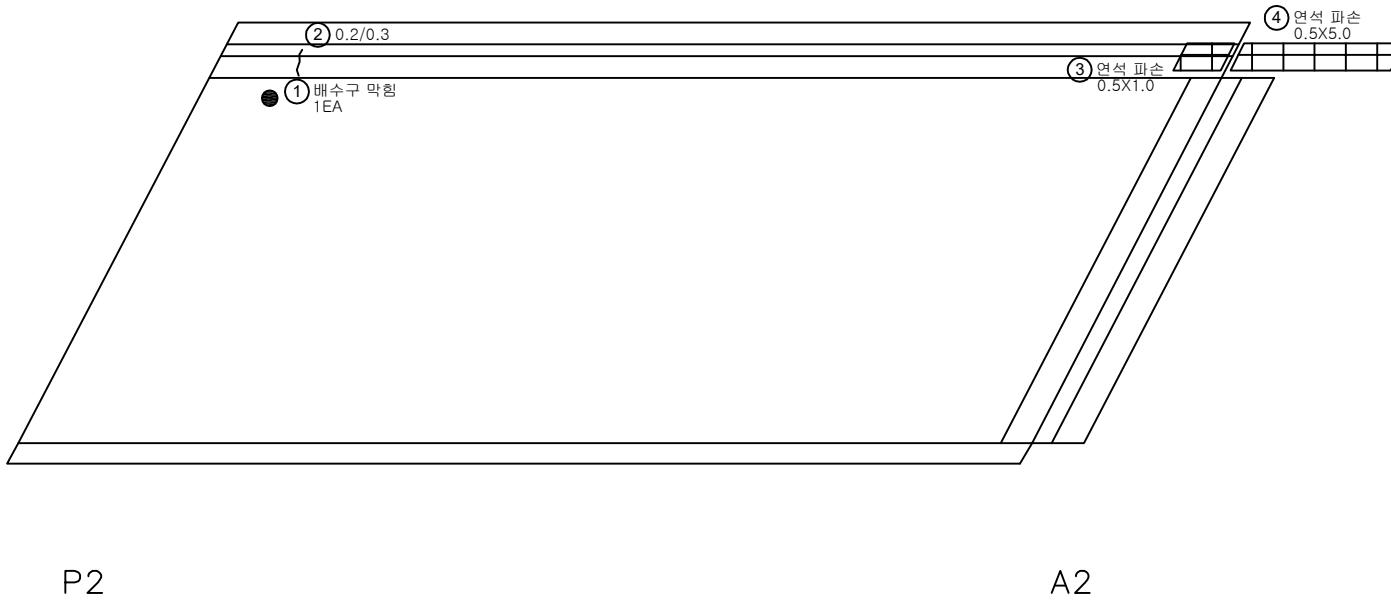
| 번호 | 구분 | 부재 | 손상내용 | 손상현황 | | | | | | 비고 |
|---|---|---|---|---|---|---|---|---|---|---|
| 1 | 23상 | 배수시설 | 배수구 막힘 | | | | 1 | 1.00 | EA | |
| 2 | 23상 | 방호벽 | 균열(0.3mm미만) | 0.2 | 0.3 | | 1 | 0.30 | m | |
| 3 | 23상 | 방호벽 | 연석 파손 | | 0.5 | 1.0 | 1 | 0.50 | m <sup>2</sup> | |
| 4 | 23상 | 방호벽 | 연석 파손 | | 0.5 | 5.0 | 1 | 2.50 | m <sup>2</sup> | |

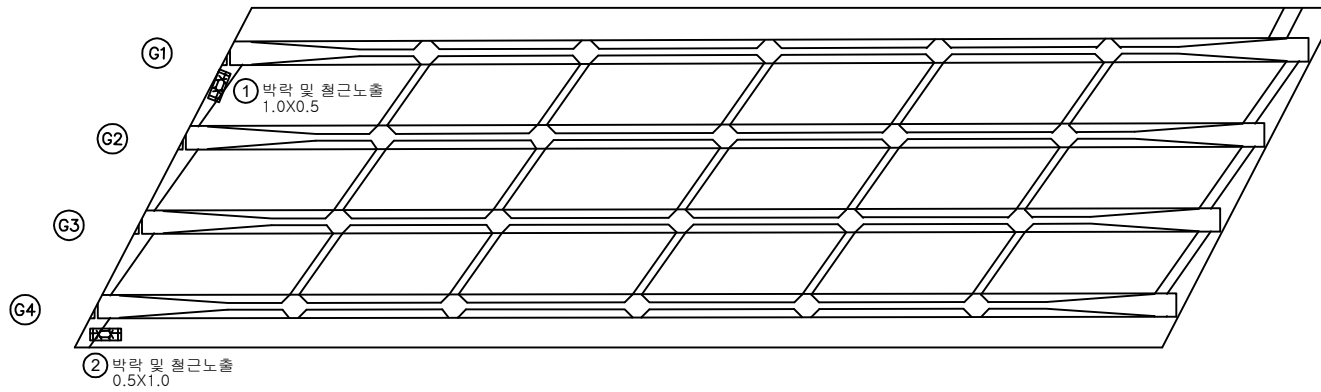
| 번호 | 구분 | 부재 | 손상내용 | 손상현황 | | | | | | 비고 |
|---|---|---|---|---|---|---|---|---|---|---|
| 1 | 23상 | 바닥판 | 박락 및 철근노출 | | 1.0 | 0.5 | 1 | 0.50 | m <sup>2</sup> | |
| 2 | 23상 | 바닥판 | 박락 및 철근노출 | | 0.5 | 1.0 | 1 | 0.50 | m <sup>2</sup> | |

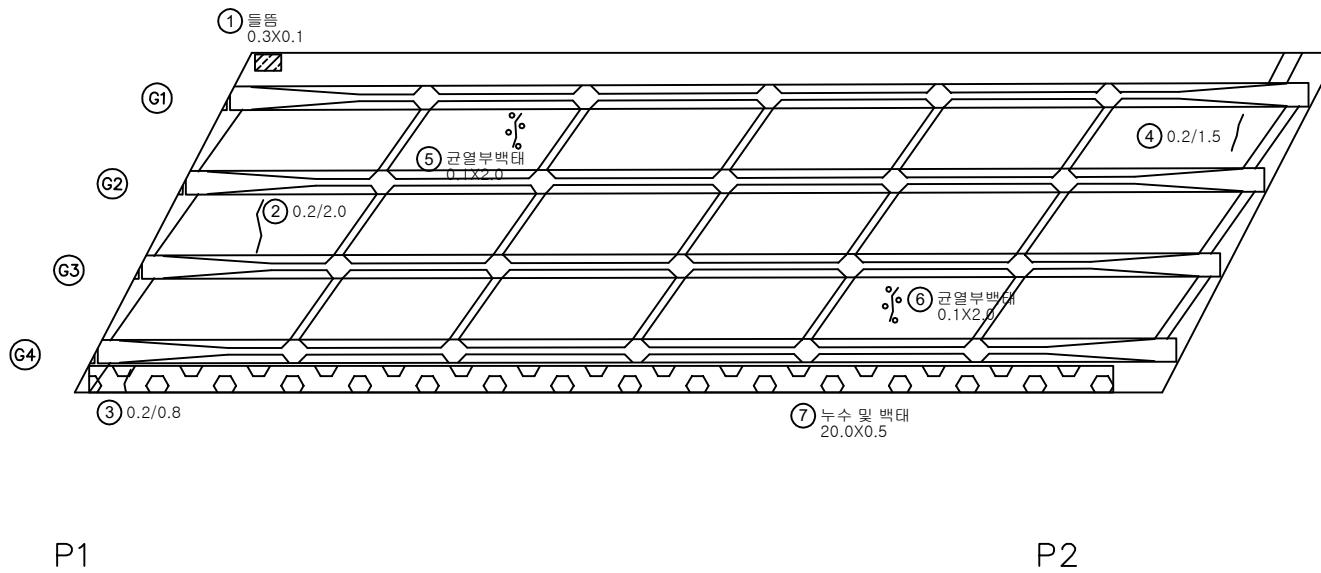
| 번호 | 구분 | 부재 | 손상내용 | 손상현황 | | | | | | 비고 |
|---|---|---|---|---|---|---|---|---|---|---|
| 1 | 23상 | 바닥판 | 들뜸 | | 0.3 | 0.1 | 1 | 0.03 | m <sup>2</sup> | |
| 2 | 23상 | 바닥판 | 균열(0.3mm미만) | 0.2 | 2.0 | | 1 | 2.00 | m | |
| 3 | 23상 | 바닥판 | 균열(0.3mm미만) | 0.2 | 0.8 | | 1 | 0.80 | m | |
| 4 | 23상 | 바닥판 | 균열(0.3mm미만) | 0.2 | 1.5 | | 1 | 1.50 | m | |
| 5 | 23상 | 바닥판 | 균열부백태 | | 0.1 | 2.0 | 1 | 0.20 | m <sup>2</sup> | |
| 6 | 23상 | 바닥판 | 균열부백태 | | 0.1 | 2.0 | 1 | 0.20 | m <sup>2</sup> | |
| 7 | 23상 | 바닥판 | 누수 및 백태 | | 20.0 | 0.5 | 1 | 10.00 | m <sup>2</sup> | |

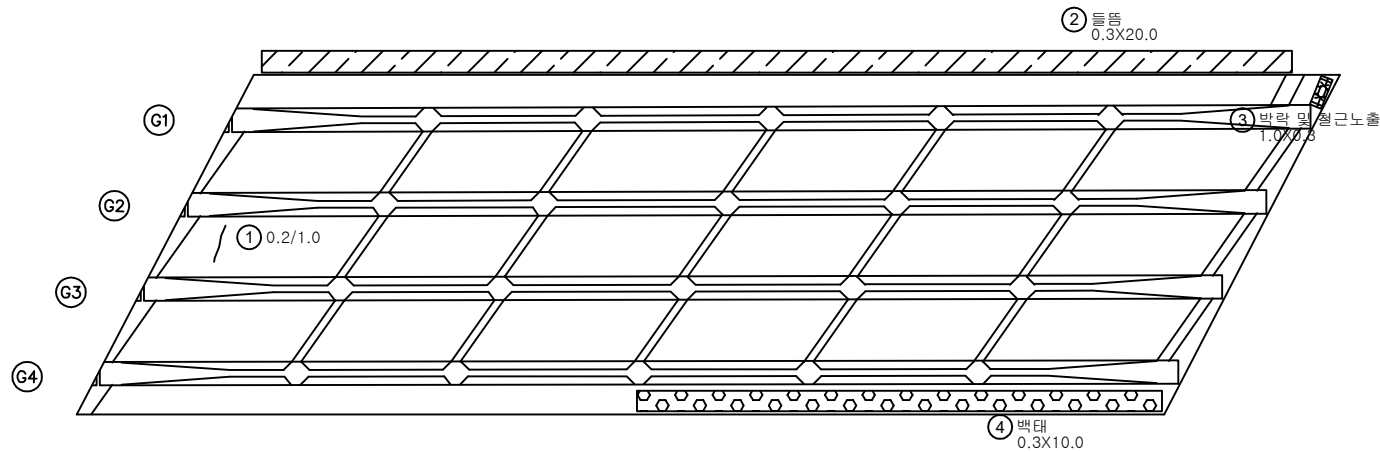
| 번호 | 구분 | 부재 | 손상내용 | 손상현황 | | | | | | 비고 |
|---|---|---|---|---|---|---|---|---|---|---|
| 1 | 23상 | 바닥판 | 균열(0.3mm미만) | 0.2 | 1.0 | | 1 | 1.00 | m | |
| 2 | 23상 | 바닥판 | 들뜸 | | 0.3 | 20.0 | 1 | 6.00 | m <sup>2</sup> | |
| 3 | 23상 | 바닥판 | 박락 및 철근노출 | | 1.0 | 0.3 | 1 | 0.30 | m <sup>2</sup> | |
| 4 | 23상 | 바닥판 | 백태 | | 0.3 | 10.0 | 1 | 3.00 | m <sup>2</sup> | |

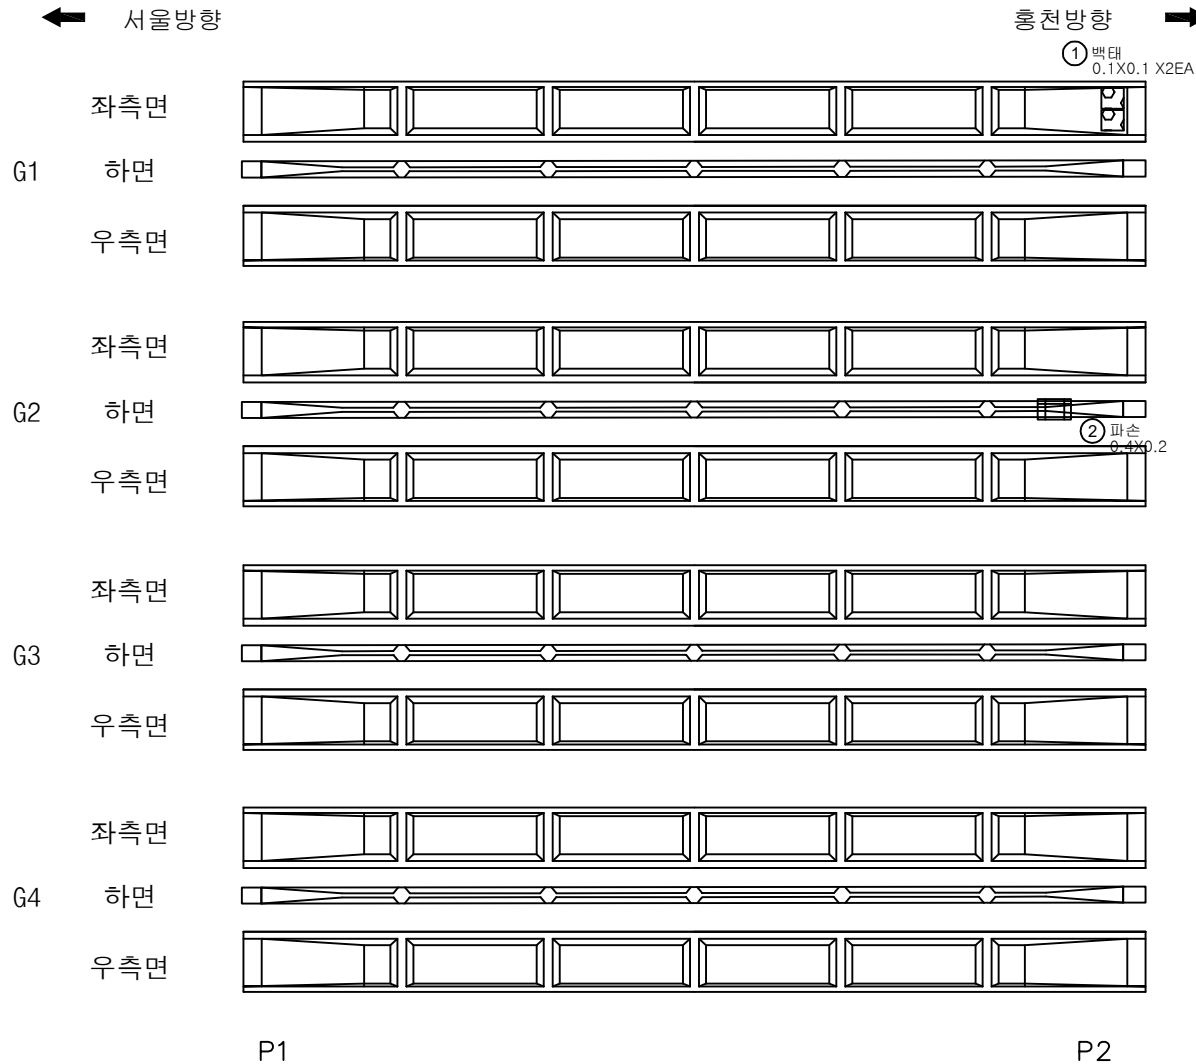
| 번호 | 구분 | 부재 | 손상내용 | 손상현황 | | | | | 비고 |
|---|---|---|---|---|---|---|---|---|---|
| 1 | 23상 | 거더 | 백태 | | 0.1 | 0.1 | 2 | 0.02 | ㎡ |
| 2 | 23상 | 거더 | 파손 | | 0.4 | 0.2 | 1 | 0.08 | ㎡ |

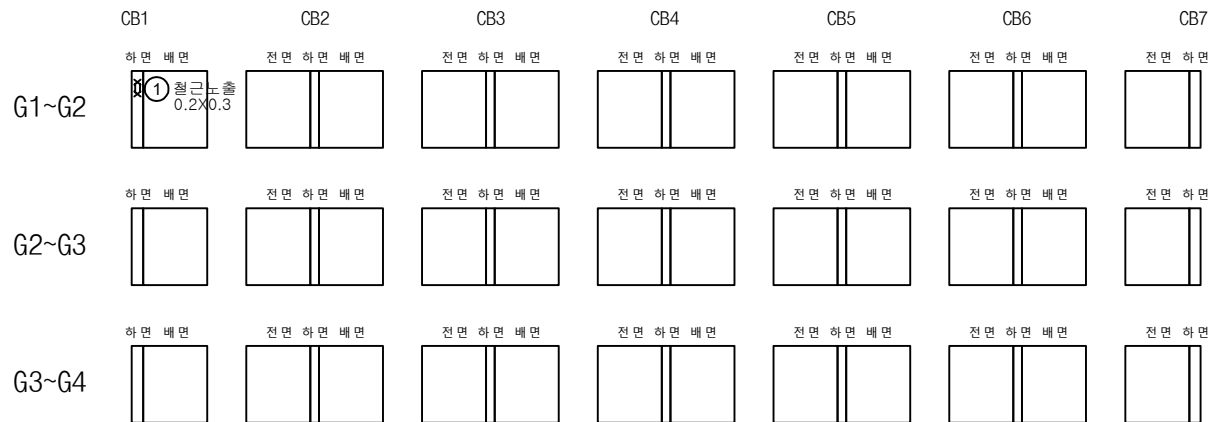
| | 누수, 습윤부 | | 백 반 | | 퇴적물 | 도 면 명 | 유곡교 가로보 S1(서울방향) |

| 번호 | 구분 | 부재 | 손상내용 | 손상현황 | | | | | | 비고 |
|---|---|---|---|---|---|---|---|---|---|---|
| 1 | 23상 | 가로보 | 철근노출 | | 0.2 | 0.3 | 1 | 0.06 | m <sup>2</sup> | |

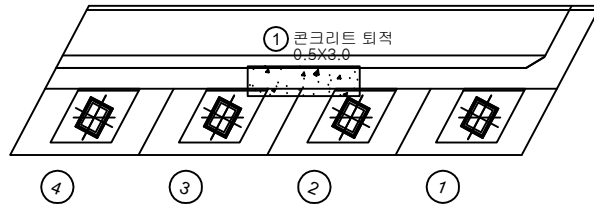
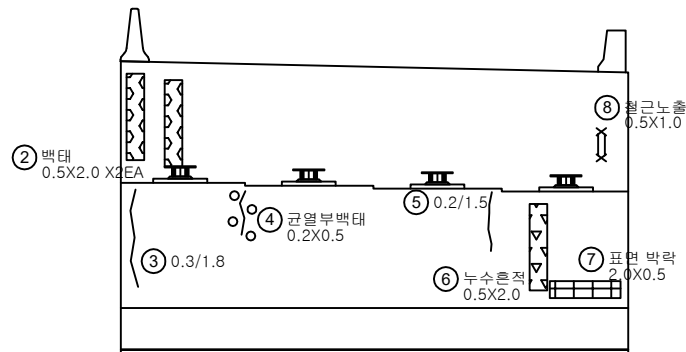
발주처  
의정부국토관리사무소용역명  
국도64호선 사능IC교 등 5개소  
정밀안전진단용역도면명  
유곡교 교대 A1도면번호  
13

| 번호 | 구분 | 부재 | 손상내용 | 손상현황 | | | | | | 비고 |
|---|---|---|---|---|---|---|---|---|---|---|
| 3 | 23상 | 교대 | 균열(0.3mm이상) | 0.3 | 1.8 | | 1 | 1.80 | m | |
| 4 | 23상 | 교대 | 균열부백태 | 0.2 | 0.5 | | 1 | 0.10 | m <sup>2</sup> | |
| 5 | 23상 | 교대 | 균열(0.3mm미만) | 0.2 | 1.5 | | 1 | 1.50 | m | |
| 6 | 23상 | 교대 | 누수흔적 | | 0.5 | 2.0 | 1 | 1.00 | m <sup>2</sup> | |

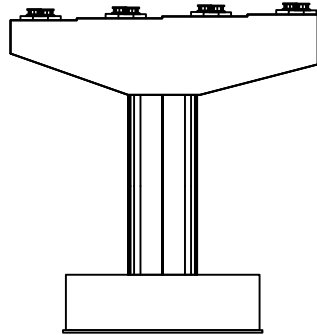
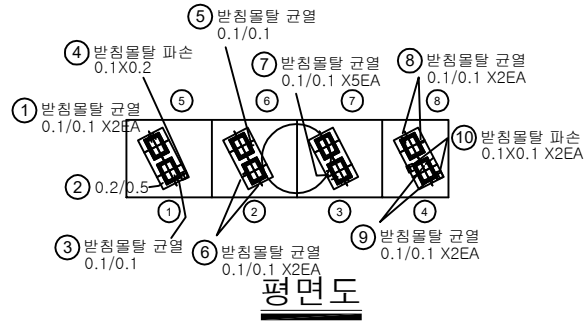
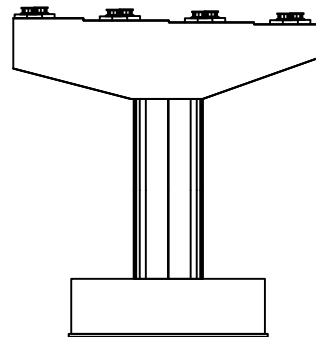
| 도면명 | 유곡교 교각 P2 |

| 번호 | 구분 | 부재 | 손상내용 | 손상현황 | | | | | 비고 |
|---|---|---|---|---|---|---|---|---|---|
| 1 | 23상 | 교량받침 | 받침물탈 균열 | 0.1 | 0.1 | | 2 | 0.20 | m |
| 2 | 23상 | 교각 | 균열(0.3mm미만) | 0.2 | 0.5 | | 1 | 0.50 | m |
| 3 | 23상 | 교량받침 | 받침물탈 균열 | 0.1 | 0.1 | | 1 | 0.10 | m |
| 5 | 23상 | 교량받침 | 받침물탈 균열 | 0.1 | 0.1 | | 1 | 0.10 | m |
| 6 | 23상 | 교량받침 | 받침물탈 균열 | 0.1 | 0.1 | | 2 | 0.20 | m |
| 7 | 23상 | 교량받침 | 받침물탈 균열 | 0.1 | 0.1 | | 5 | 0.50 | m |
| 8 | 23상 | 교량받침 | 받침물탈 균열 | 0.1 | 0.1 | | 2 | 0.20 | m |
| 9 | 23상 | 교량받침 | 받침물탈 균열 | 0.1 | 0.1 | | 2 | 0.20 | m |

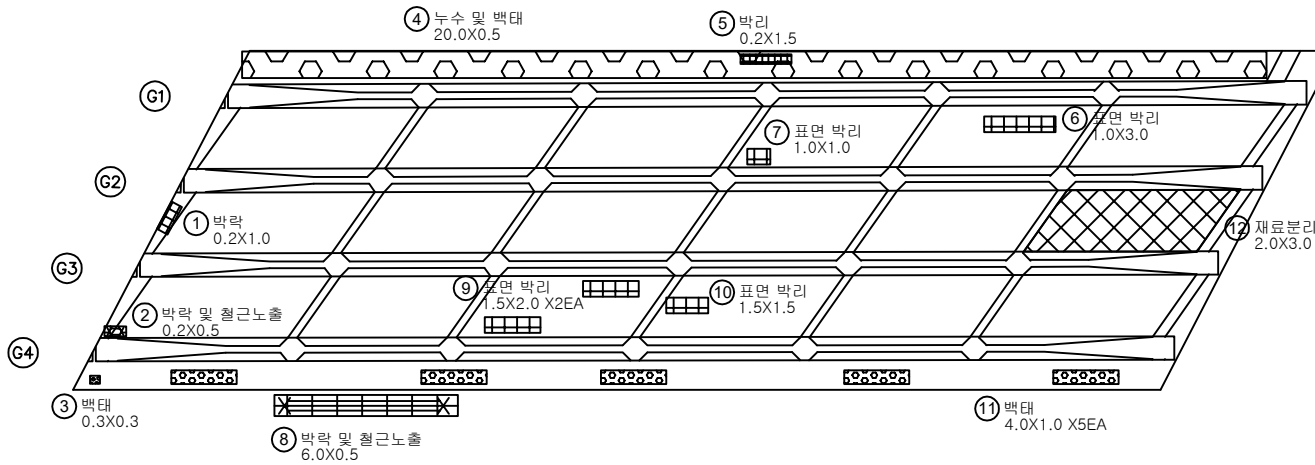
| 번호 | 구분 | 부재 | 손상내용 | 손상현황 | | | | | | 비고 |
|---|---|---|---|---|---|---|---|---|---|---|
| 4 | 23상 | 바닥판 | 누수 및 백태 | | 20.0 | 0.5 | 1 | 10.00 | m <sup>2</sup> | |

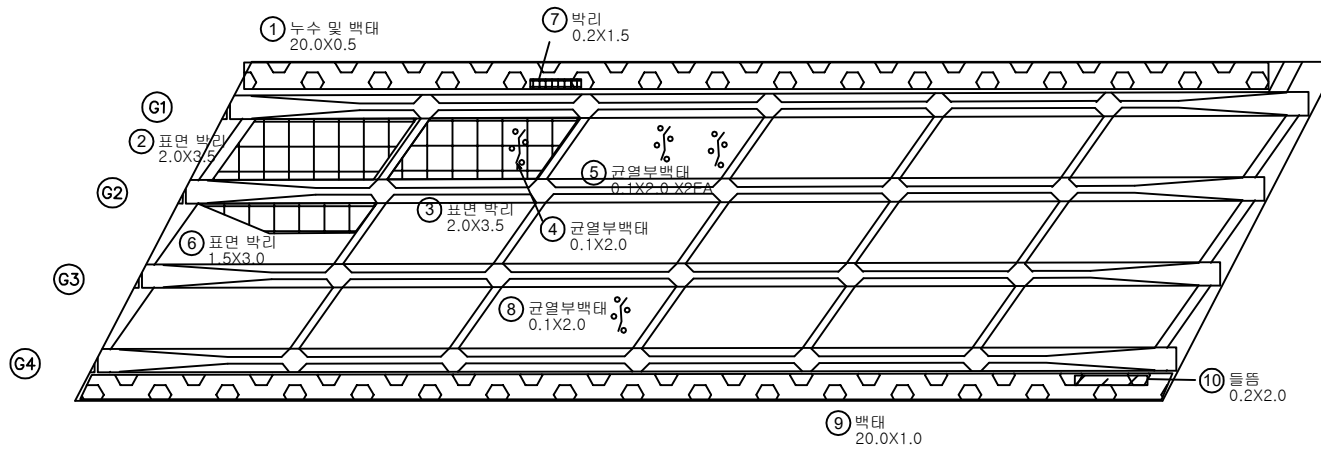
| 번호 | 구분 | 부재 | 손상내용 | 손상현황 | | | | | 비고 |
|---|---|---|---|---|---|---|---|---|---|
| 1 | 23상 | 바닥판 | 누수 및 백태 | | 20.0 | 0.5 | 1 | 10.00 | m <sup>2</sup> |
| 4 | 23상 | 바닥판 | 균열부백태 | | 0.1 | 2.0 | 1 | 0.20 | m <sup>2</sup> |
| 5 | 23상 | 바닥판 | 균열부백태 | | 0.1 | 2.0 | 2 | 0.40 | m <sup>2</sup> |
| 8 | 23상 | 바닥판 | 균열부백태 | | 0.1 | 2.0 | 1 | 0.20 | m <sup>2</sup> |

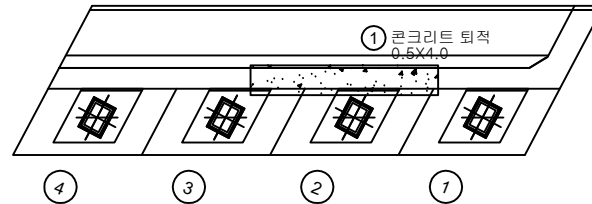
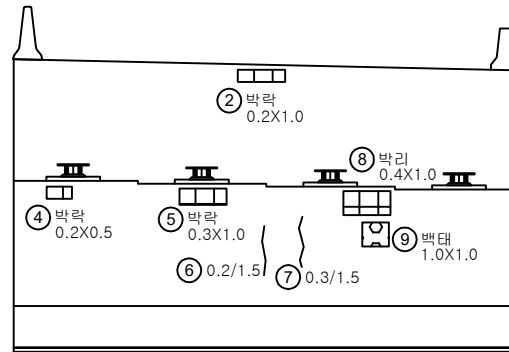
| 번호 | 구분 | 부재 | 손상내용 | 손상현황 | | | | | | 비고 |
|---|---|---|---|---|---|---|---|---|---|---|
| 6 | 23상 | 교대 | 균열(0.3mm미만) | 0.2 | 1.5 | | 1 | 1.50 | m | |
| 7 | 23상 | 교대 | 균열(0.3mm이상) | 0.3 | 1.5 | | 1 | 1.50 | m | |

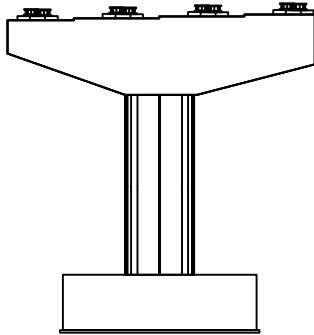
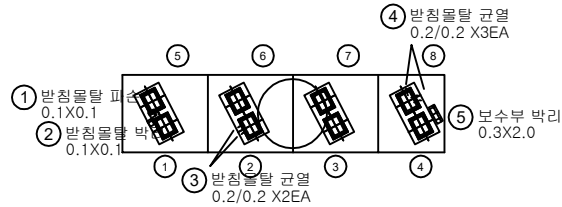
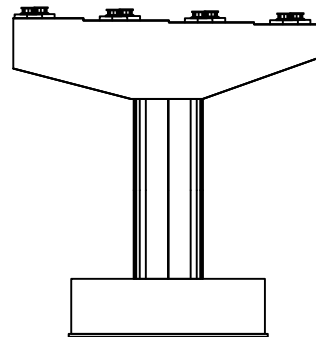
발주처  
의정부국토관리사무소용역명  
국도64호선 사능IC교 등 5개소  
정밀안전진단용역도면명  
유곡교 교각 P1도면번호  
14

| 번호 | 구분 | 부재 | 손상내용 | 손상현황 | | | | | 비고 |
|---|---|---|---|---|---|---|---|---|---|
| 3 | 23상 | 교량받침 | 받침물탈 균열 | 0.2 | 0.2 | | 2 | 0.40 | m |
| 4 | 23상 | 교량받침 | 받침물탈 균열 | 0.2 | 0.2 | | 3 | 0.60 | m |

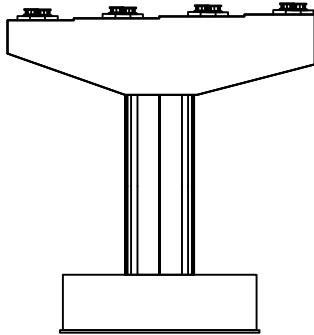
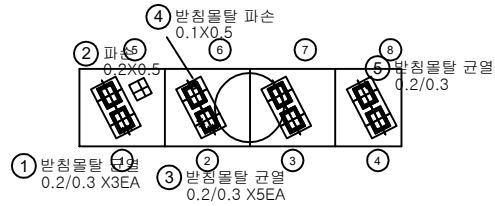
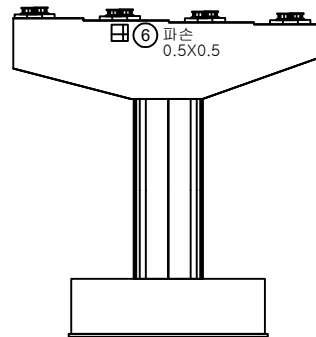
발주처  
의정부국토관리사무소용역명  
국도64호선 사능IC교 등 5개소  
정밀안전진단용역도면명  
유곡교 교각 P2도면번호  
15

| 번호 | 구분 | 부재 | 손상내용 | 손상현황 | | | | | 비고 |
|---|---|---|---|---|---|---|---|---|---|
| 1 | 23상 | 교량받침 | 받침물탈 균열 | 0.2 | 0.3 | | 3 | 0.90 | m |
| 3 | 23상 | 교량받침 | 받침물탈 균열 | 0.2 | 0.3 | | 5 | 1.50 | m |
| 5 | 23상 | 교량받침 | 받침물탈 균열 | 0.2 | 0.3 | | 1 | 0.30 | m |

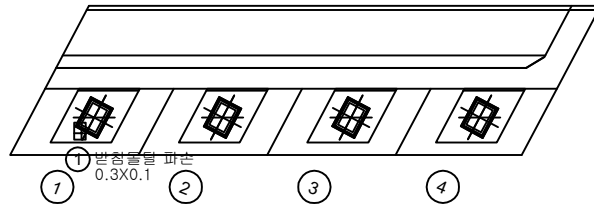
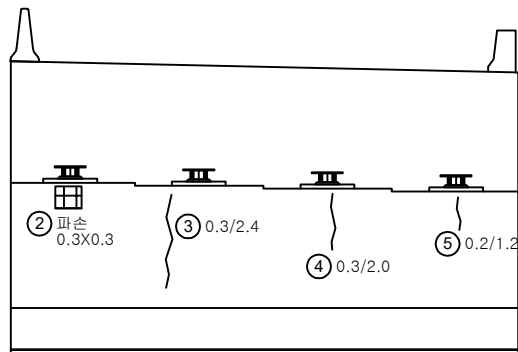
| | 부식, 슬래브 | | 균열 | | 변위 | 도면명 | 유곡교 교대 A2 |

| 번호 | 구분 | 부재 | 손상내용 | 손상현황 | | | | | | 비고 |
|---|---|---|---|---|---|---|---|---|---|---|
| 3 | 23상 | 교대 | 균열(0.3mm이상) | 0.3 | 2.4 | | 1 | 2.40 | m | |
| 4 | 23상 | 교대 | 균열(0.3mm이상) | 0.3 | 2.0 | | 1 | 2.00 | m | |
| 5 | 23상 | 교대 | 균열(0.3mm미만) | 0.2 | 1.2 | | 1 | 1.20 | m | |
