# 국도46호선 사능IC교 등 5개소 정밀안전점검용역

## 외관조사망도 ( 삼성교 )

의정부국토관리사무소

(주)명성엔지니어링

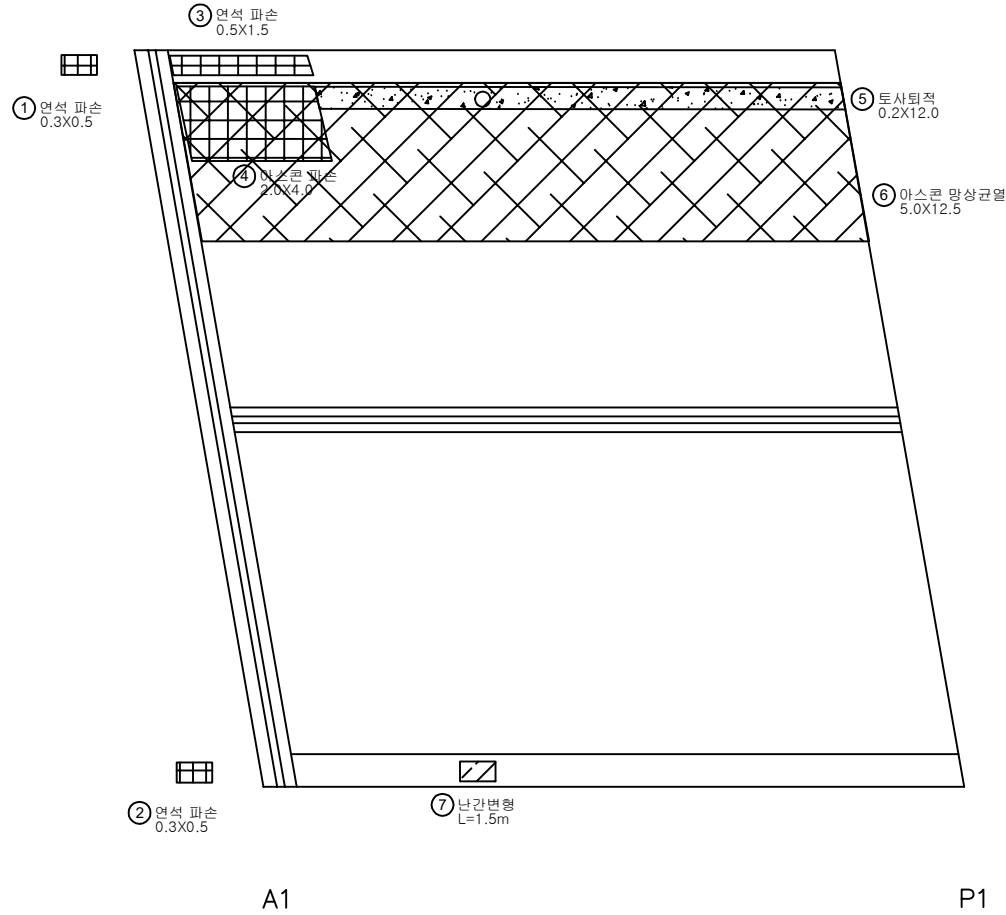
| 도 면 명 | 삼성교 바닥판상면 S1 |

| 번호 | 구분 | 부재 | 손상내용 | 손상현황 | | | | | | 비고 |
|---|---|---|---|---|---|---|---|---|---|---|
| 1 | 23상 | 방호벽 | 연석 파손 | | 0.3 | 0.5 | 1 | 0.15 | m <sup>2</sup> | |
| 2 | 23상 | 방호벽 | 연석 파손 | | 0.3 | 0.5 | 1 | 0.15 | m <sup>2</sup> | |
| 3 | 23상 | 방호벽 | 연석 파손 | | 0.3 | 1.5 | 1 | 0.45 | m <sup>2</sup> | |
| 4 | 23상 | 교면포장 | 아스콘 파손 | | 2.0 | 4.0 | 1 | 8.00 | m <sup>2</sup> | |
| 5 | 23상 | 교면포장 | 토사퇴적 | | 0.2 | 12.0 | 1 | 6.00 | m <sup>2</sup> | |
| 6 | 23상 | 교면포장 | 아스콘 망상균열 | | 5.0 | 12.5 | 1 | 62.50 | m <sup>2</sup> | |
| 7 | 23상 | 방호벽 | 난간변형 | | 1.5 | | 1 | 1.50 | m | |

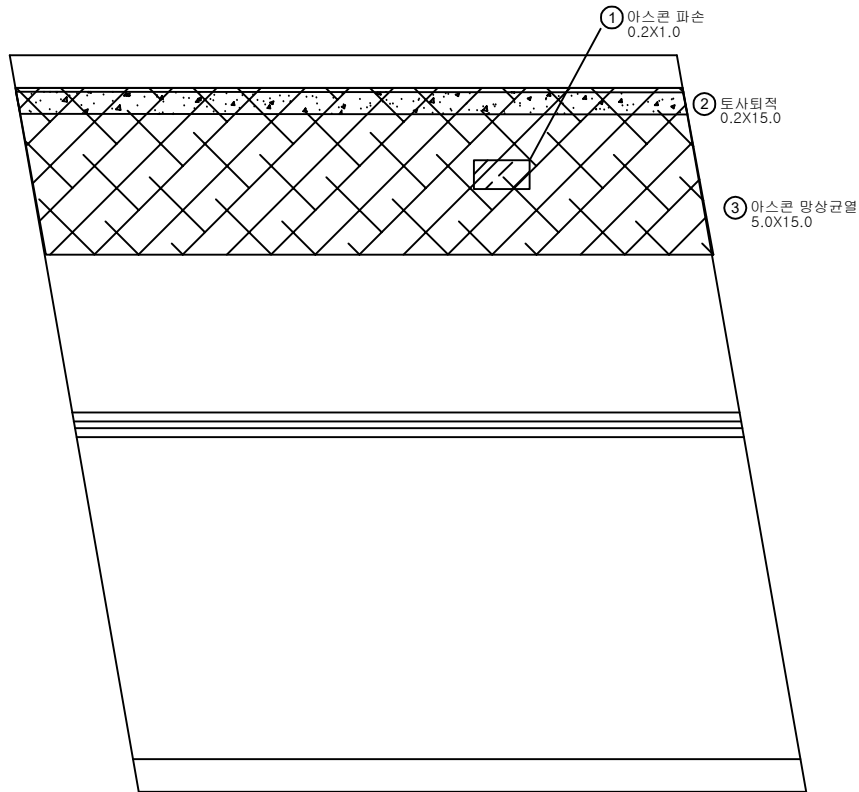
| | | | 삼성교 바닥판상면 S2 |

| 번호 | 구분 | 부재 | 손상내용 | 손상현황 | | | | | | 비고 |
|---|---|---|---|---|---|---|---|---|---|---|
| 1 | 23상 | 교면포장 | 아스콘 파손 | | 0.2 | 1.0 | 1 | 0.20 | m <sup>2</sup> | |
| 2 | 23상 | 교면포장 | 토사퇴적 | | 0.2 | 15.0 | 1 | 3.00 | m <sup>2</sup> | |
| 3 | 23상 | 교면포장 | 아스콘 망상균열 | | 5.0 | 15.0 | 1 | 75.00 | m <sup>2</sup> | |

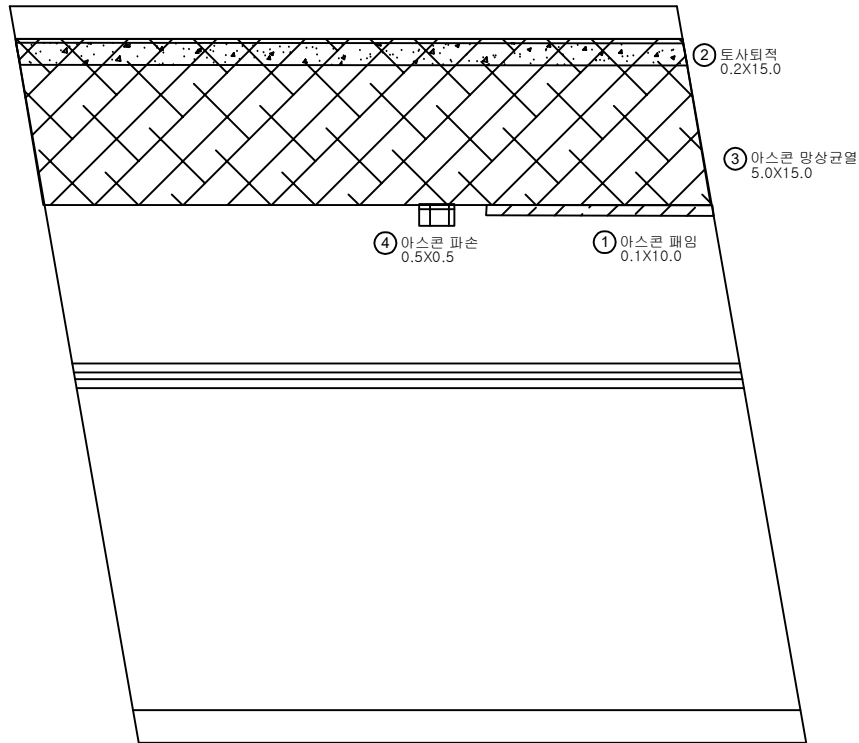
| | | | 삼성교 바닥판상면 S3 |

| 번호 | 구분 | 부재 | 손상내용 | 손상현황 | | | | | | 비고 |
|---|---|---|---|---|---|---|---|---|---|---|
| 1 | 23상 | 교면포장 | 아스콘 패임 | | 0.1 | 10.0 | 1 | 1.00 | m <sup>2</sup> | |
| 2 | 23상 | 교면포장 | 토사되적 | | 0.2 | 15.0 | 1 | 3.00 | m <sup>2</sup> | |
| 3 | 23상 | 교면포장 | 아스콘 망상균열 | | 5.0 | 15.0 | 1 | 75.00 | m <sup>2</sup> | |
| 4 | 23상 | 교면포장 | 아스콘 파손 | | 0.5 | 0.5 | 1 | 0.25 | m <sup>2</sup> | |

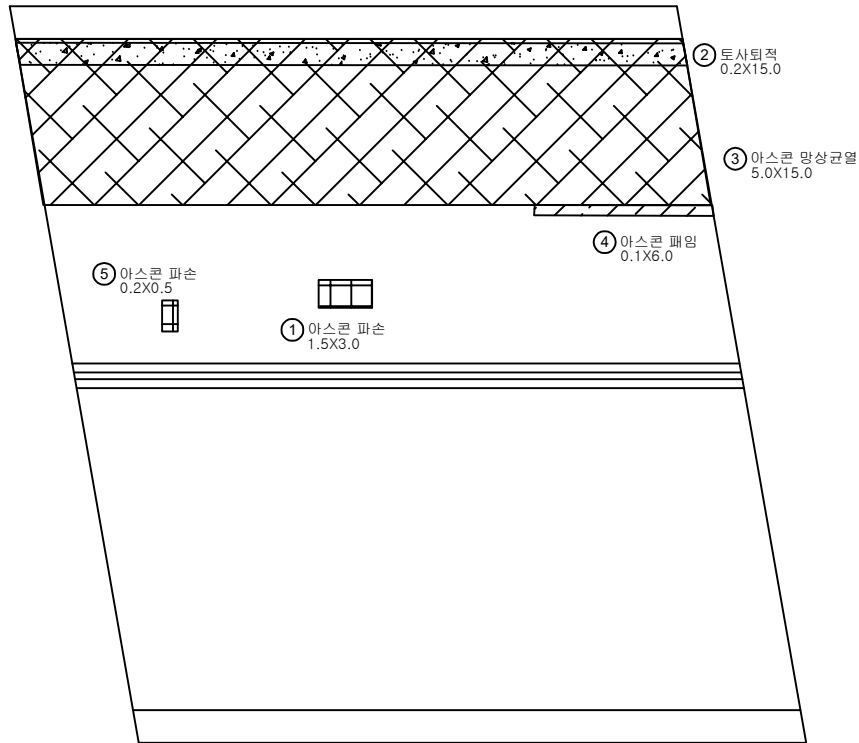
| | | | 삼성교 바닥판상면 S4 |

| 번호 | 구분 | 부재 | 손상내용 | 손상현황 | | | | | | 비고 |
|---|---|---|---|---|---|---|---|---|---|---|
| 1 | 23상 | 교면포장 | 아스콘 파손 | | 1.5 | 3.0 | 1 | 4.50 | m <sup>2</sup> | |
| 2 | 23상 | 교면포장 | 토사퇴적 | | 0.2 | 15.0 | 1 | 3.00 | m <sup>2</sup> | |
| 3 | 23상 | 교면포장 | 아스콘 망상균열 | | 5.0 | 15.0 | 1 | 75.00 | m <sup>2</sup> | |
| 4 | 23상 | 교면포장 | 아스콘 패임 | | 0.1 | 6.0 | 1 | 0.60 | m <sup>2</sup> | |
| 5 | 23상 | 교면포장 | 아스콘 파손 | | 0.2 | 0.5 | 1 | 0.10 | m <sup>2</sup> | |

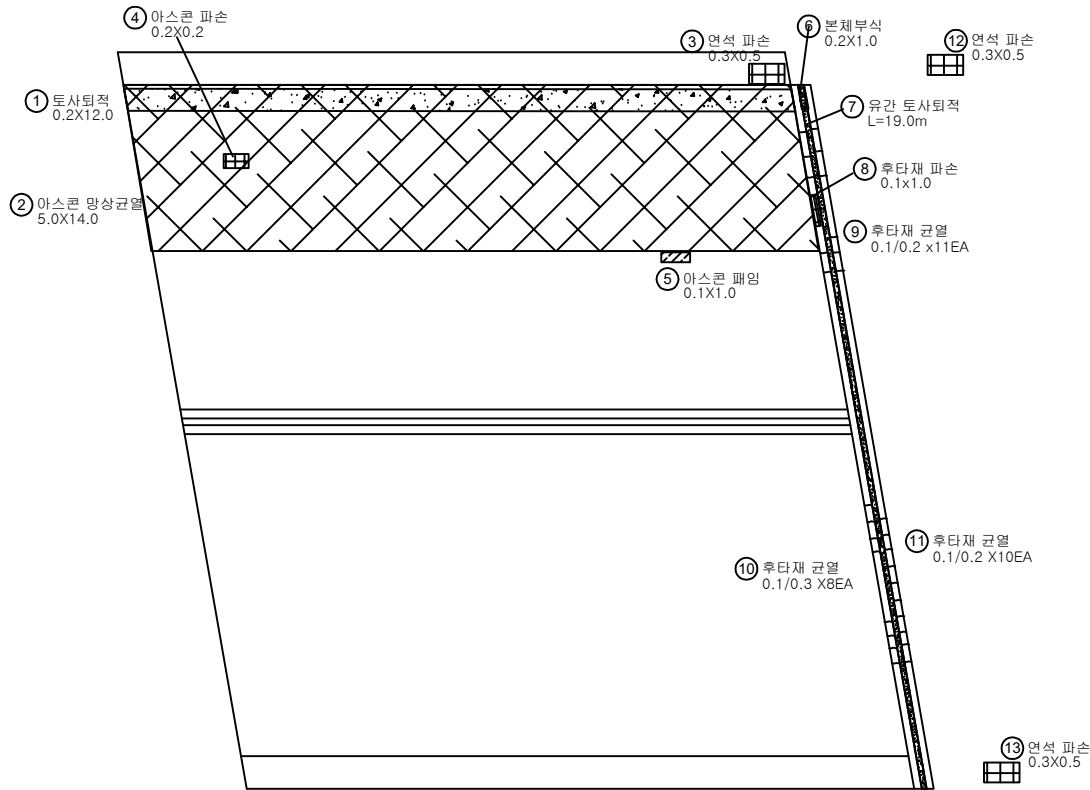
| | | | 삼성교 바닥판상면 S5 |

| 번호 | 구분 | 부재 | 손상내용 | 손상현황 | | | | | | 비고 |
|---|---|---|---|---|---|---|---|---|---|---|
| 1 | 23상 | 교면포장 | 토사회적 | | 0.2 | 12.0 | 1 | 2.40 | m <sup>2</sup> | |
| 2 | 23상 | 교면포장 | 아스콘 망상균열 | | 5.0 | 14.0 | 1 | 70.00 | m <sup>2</sup> | |
| 3 | 23상 | 방호벽 | 연석 파손 | | 0.3 | 0.5 | 1 | 0.15 | m <sup>2</sup> | |
| 4 | 23상 | 교면포장 | 아스콘 파손 | | 0.2 | 0.2 | 1 | 0.04 | m <sup>2</sup> | |
| 5 | 23상 | 교면포장 | 아스콘 패임 | | 0.1 | 1.0 | 1 | 0.10 | m <sup>2</sup> | |
| 6 | 23상 | 신축이음 | 본체부식 | | 0.2 | 1.0 | 1 | 0.20 | m <sup>2</sup> | |
| 7 | 23상 | 신축이음 | 유간 토사회적 | | 19.0 | | 1 | 19.00 | m | |
| 8 | 23상 | 신축이음 | 후타재 파손 | | 0.1 | 1.0 | 1 | 0.10 | m <sup>2</sup> | |
| 9 | 23상 | 신축이음 | 후타재 균열 | | 0.1 | 0.2 | 11 | 2.20 | m | |
| 10 | 23상 | 신축이음 | 후타재 균열 | | 0.1 | 0.3 | 8 | 2.40 | m | |
| 11 | 23상 | 신축이음 | 후타재 균열 | | 0.1 | 0.2 | 10 | 2.00 | m | |
| 12 | 23상 | 방호벽 | 연석 파손 | | 0.3 | 0.5 | 1 | 0.15 | m <sup>2</sup> | |
| 13 | 23상 | 방호벽 | 연석 파손 | | 0.3 | 0.5 | 1 | 0.15 | m <sup>2</sup> | |

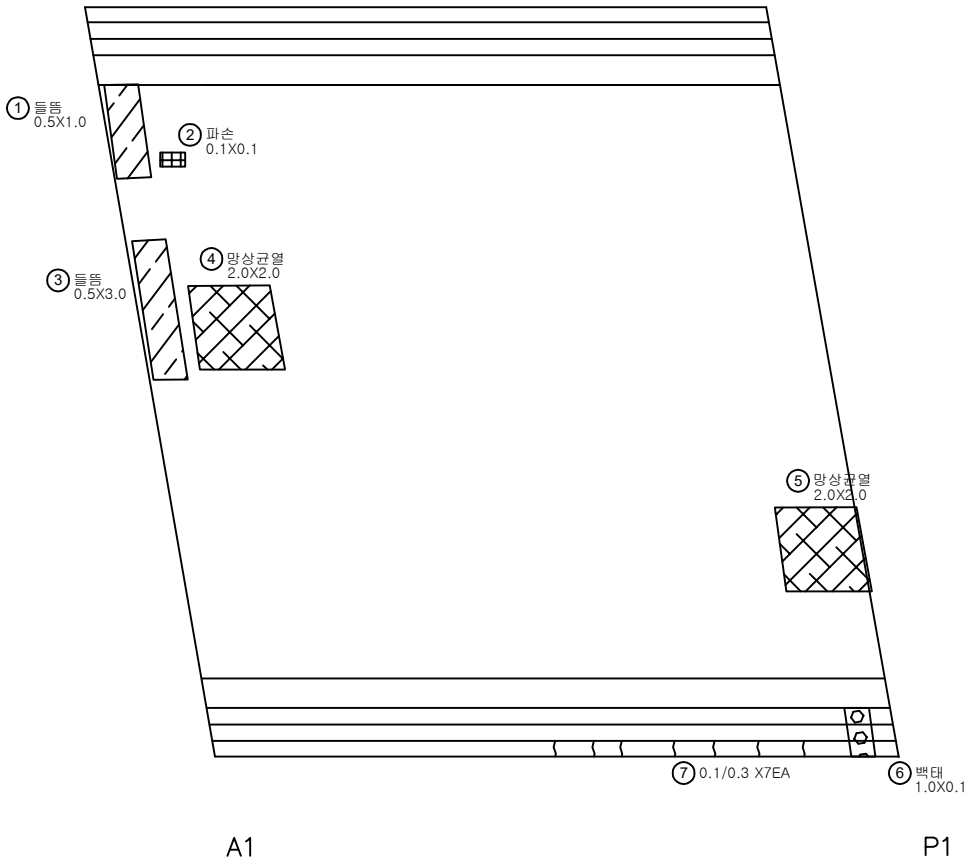
| 도 면 명 | 삼 성 교 바닥판 하 면 S1 |

| 번호 | 구분 | 부재 | 손상내용 | 손상현황 | | | | | | 비고 |
|---|---|---|---|---|---|---|---|---|---|---|
| 1 | 23상 | 바닥판 | 돌돌 | | 0.5 | 1.0 | 1 | 0.50 | m <sup>2</sup> | |
| 2 | 23상 | 바닥판 | 파손 | | 0.1 | 0.1 | 1 | 0.01 | m <sup>2</sup> | |
| 3 | 23상 | 바닥판 | 돌돌 | | 0.5 | 3.0 | 1 | 1.50 | m <sup>2</sup> | |
| 4 | 23상 | 바닥판 | 망상균열 | | 2.0 | 2.0 | 1 | 4.00 | m <sup>2</sup> | |
| 5 | 23상 | 바닥판 | 망상균열 | | 2.0 | 2.0 | 1 | 4.00 | m <sup>2</sup> | |
| 6 | 23상 | 바닥판 | 벽태 | | 1.0 | 0.1 | 1 | 0.10 | m <sup>2</sup> | |
| 7 | 23상 | 바닥판 | 균열(0.3mm미만) | 0.1 | 0.3 | | 7 | 2.10 | m | |

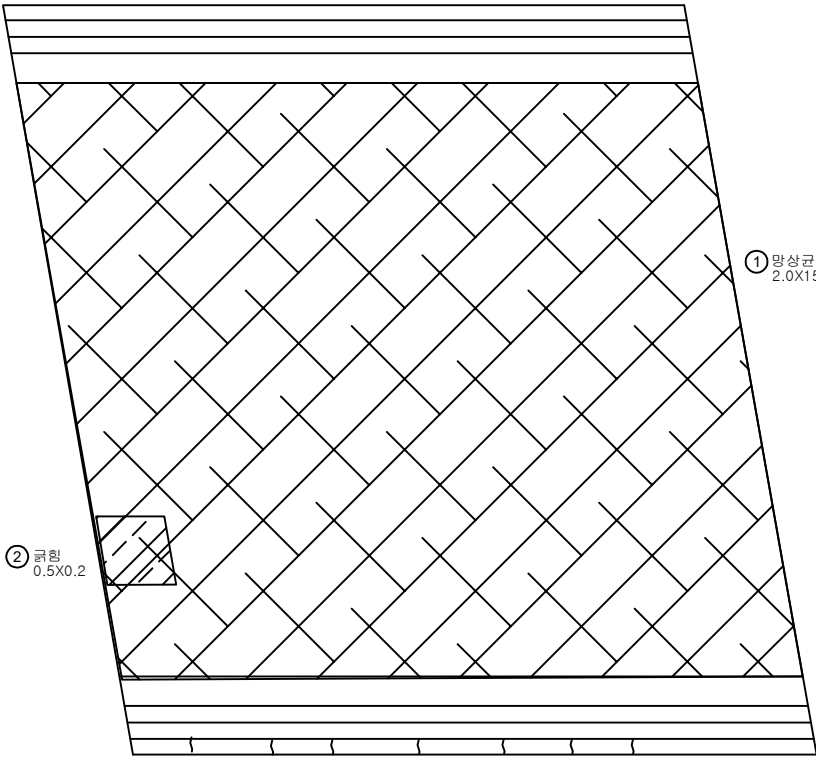
| 도면명 | 삼성교 바닥판하면 S2 |

| 번호 | 구분 | 부재 | 손상내용 | 손상현황 | | | | | | 비고 |
|---|---|---|---|---|---|---|---|---|---|---|
| 1 | 23상 | 바닥판 | 망상균열 | | 2.0 | 15.0 | 1 | 30.00 | m <sup>2</sup> | |
| 2 | 23상 | 바닥판 | 균형 | | 0.5 | 0.2 | 1 | 0.10 | m <sup>2</sup> | |
| 3 | 23상 | 바닥판 | 균열(0.3mm미만) | 0.1 | 0.3 | | 7 | 2.10 | m | |

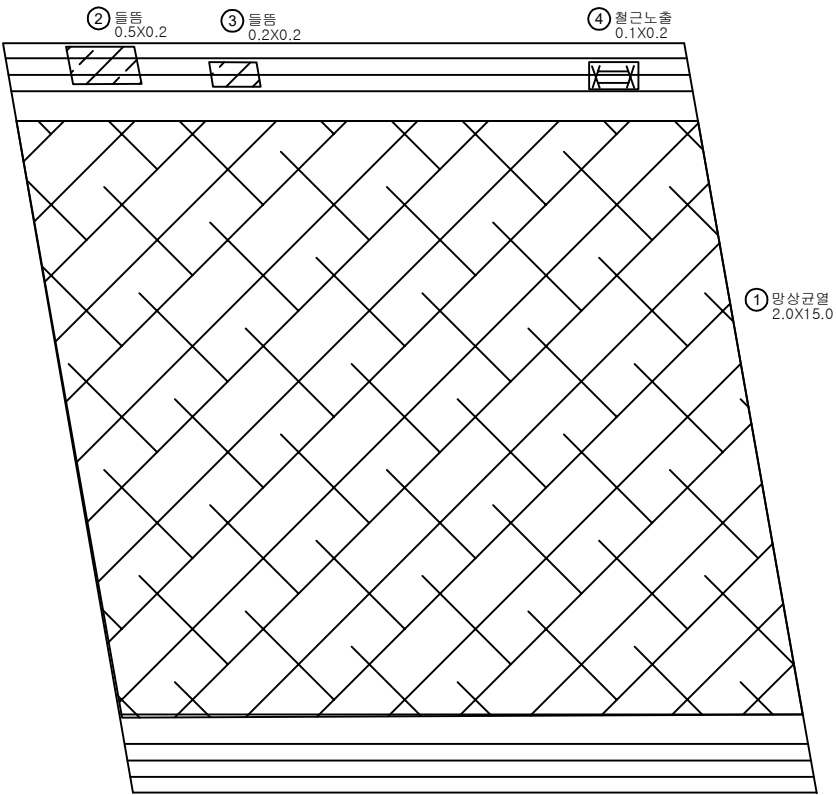
| 번호 | 구분 | 부재 | 손상내용 | 손상현황 | | | | | | 비고 |
|---|---|---|---|---|---|---|---|---|---|---|
| 1 | 23상 | 바닥판 | 망상균열 | | 2.0 | 15.0 | 1 | 30.00 | m <sup>2</sup> | |
| 2 | 23상 | 바닥판 | 들뜸 | | 0.5 | 0.2 | 1 | 0.10 | m <sup>2</sup> | |
| 3 | 23상 | 바닥판 | 들뜸 | | 0.2 | 0.2 | 1 | 0.04 | m <sup>2</sup> | |
| 4 | 23상 | 바닥판 | 철근노출 | | 0.1 | 0.2 | 1 | 0.02 | m <sup>2</sup> | |

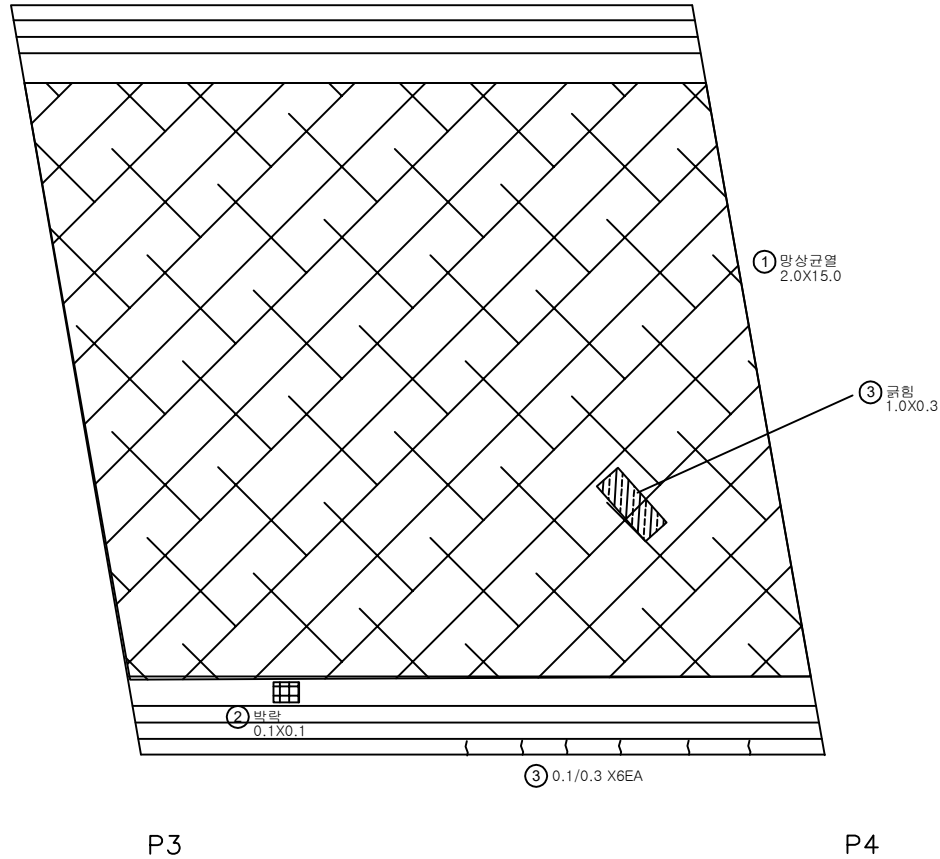
| 번호 | 구분 | 부재 | 손상내용 | 손상현황 | | | | | | 비고 |
|---|---|---|---|---|---|---|---|---|---|---|
| 1 | 23상 | 바닥판 | 망상균열 | | 2.0 | 15.0 | 1 | 30.00 | m <sup>2</sup> | |
| 4 | 23상 | 바닥판 | 균열(0.3mm미만) | 0.1 | 0.3 | | 6 | 1.80 | m | |

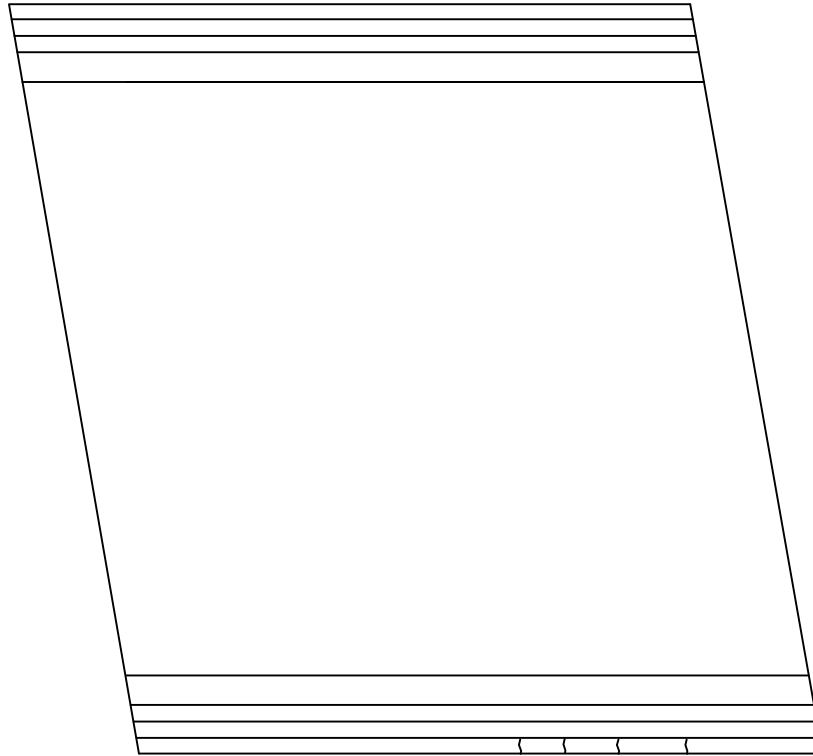
① 0.1/0.3 X4EA

| 번호 | 구분 | 부재 | 손상내용 | 손상현황 | | | | | | 비고 |
|---|---|---|---|---|---|---|---|---|---|---|
| 1 | 23상 | 바닥판 | 균열(0.3mm미만) | 0.1 | 0.3 | | 4 | 1.20 | m | |

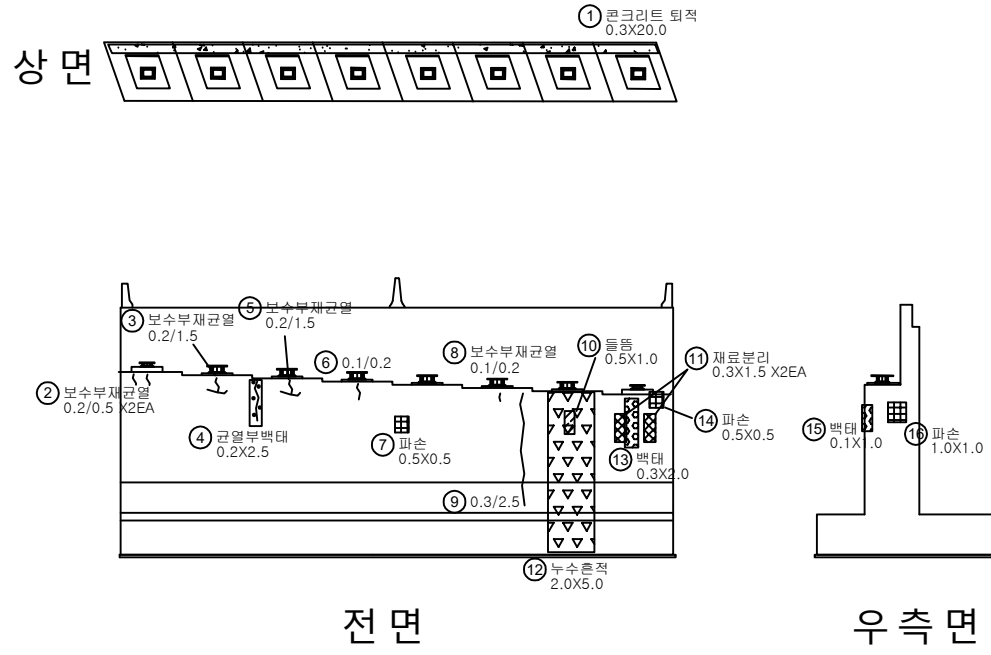
| 번호 | 구분 | 부재 | 손상내용 | 손상현황 | | | | | | 비고 |
|---|---|---|---|---|---|---|---|---|---|---|
| 3 | 23상 | 교대 | 보수부 재균열(0.3mm이하) | 0.2 | 0.5 | | 2 | 1.00 | m | |
| 4 | 23상 | 교대 | 보수부 재균열(0.3mm이하) | 0.2 | 1.5 | | 1 | 1.50 | m | |
| 5 | 23상 | 교대 | 균열부 백태 | | 0.2 | 2.5 | 1 | 0.50 | m <sup>2</sup> | |
| 6 | 23상 | 교대 | 보수부 재균열(0.3mm이하) | 0.2 | 1.5 | | 1 | 1.50 | m | |
| 7 | 23상 | 교대 | 균열(0.3mm이하) | 0.1 | 0.2 | | 1 | 0.20 | m | |
| 9 | 23상 | 교대 | 보수부 재균열(0.3mm이하) | 0.1 | 0.2 | | 1 | 0.20 | m | |
| 10 | 23상 | 교대 | 균열(0.3mm이상) | 0.3 | 2.5 | | 1 | 2.50 | m | |
| 13 | 23상 | 교대 | 누수흔적 | | 2.0 | 5.0 | 1 | 10.00 | m <sup>2</sup> | |

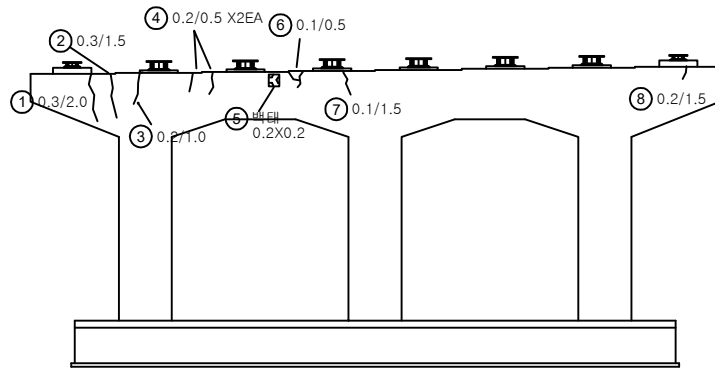
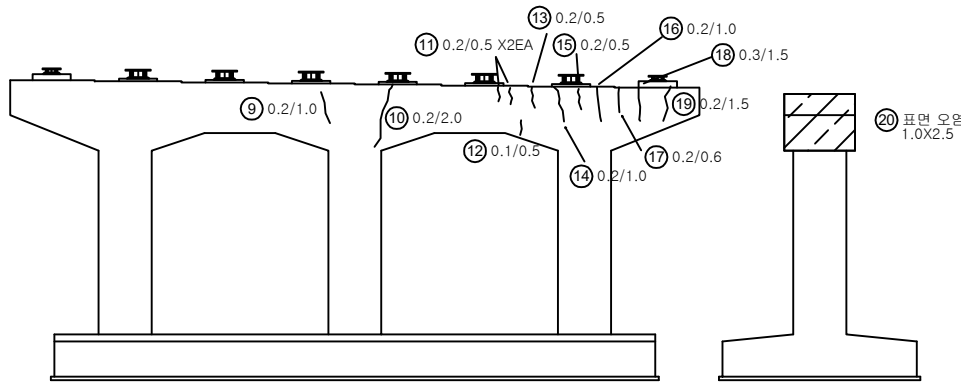
| 번호 | 구분 | 부재 | 손상내용 | 손상현황 | | | | | 비고 |
|---|---|---|---|---|---|---|---|---|---|
| 1 | 23상 | 교각 | 균열(0.3mm 이상) | 0.3 | 2.0 | | 1 | 2.00 | m |
| 2 | 23상 | 교각 | 균열(0.3mm 이상) | 0.3 | 1.5 | | 1 | 1.50 | m |
| 3 | 23상 | 교각 | 균열(0.3mm 미만) | 0.2 | 1.0 | | 1 | 1.00 | m |
| 4 | 23상 | 교각 | 균열(0.3mm 미만) | 0.2 | 0.5 | | 2 | 1.00 | m |
| 6 | 23상 | 교각 | 균열(0.3mm 미만) | 0.1 | 0.5 | | 1 | 0.50 | m |
| 7 | 23상 | 교각 | 균열(0.3mm 미만) | 0.1 | 1.5 | | 1 | 1.50 | m |
| 8 | 23상 | 교각 | 균열(0.3mm 미만) | 0.2 | 1.5 | | 1 | 1.50 | m |
| 9 | 23상 | 교각 | 균열(0.3mm 미만) | 0.2 | 1.0 | | 1 | 1.00 | m |
| 10 | 23상 | 교각 | 균열(0.3mm 미만) | 0.2 | 2.0 | | 1 | 2.00 | m |
| 11 | 23상 | 교각 | 균열(0.3mm 미만) | 0.2 | 0.5 | | 2 | 1.00 | m |
| 12 | 23상 | 교각 | 균열(0.3mm 미만) | 0.1 | 0.5 | | 1 | 0.50 | m |
| 13 | 23상 | 교각 | 균열(0.3mm 미만) | 0.2 | 0.5 | | 1 | 0.50 | m |
| 14 | 23상 | 교각 | 균열(0.3mm 미만) | 0.2 | 1.0 | | 1 | 1.00 | m |
| 15 | 23상 | 교각 | 균열(0.3mm 미만) | 0.2 | 0.5 | | 1 | 0.50 | m |
| 16 | 23상 | 교각 | 균열(0.3mm 미만) | 0.2 | 1.0 | | 1 | 1.00 | m |
| 17 | 23상 | 교각 | 균열(0.3mm 미만) | 0.2 | 0.6 | | 1 | 0.60 | m |
| 18 | 23상 | 교각 | 균열(0.3mm 이상) | 0.3 | 1.5 | | 1 | 1.50 | m |
| 19 | 23상 | 교각 | 균열(0.3mm 미만) | 0.2 | 1.5 | | 1 | 1.50 | m |

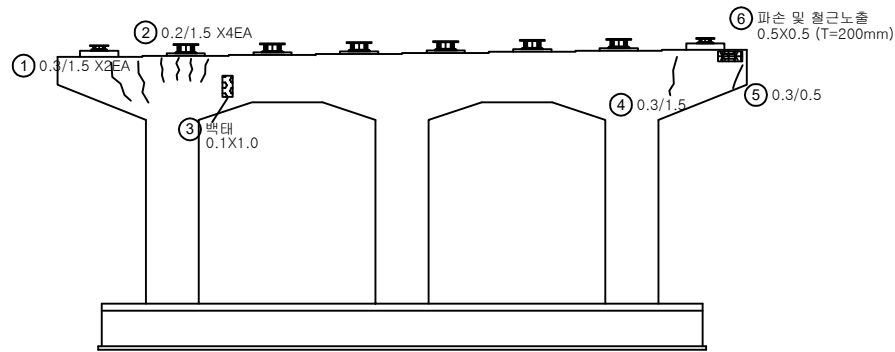
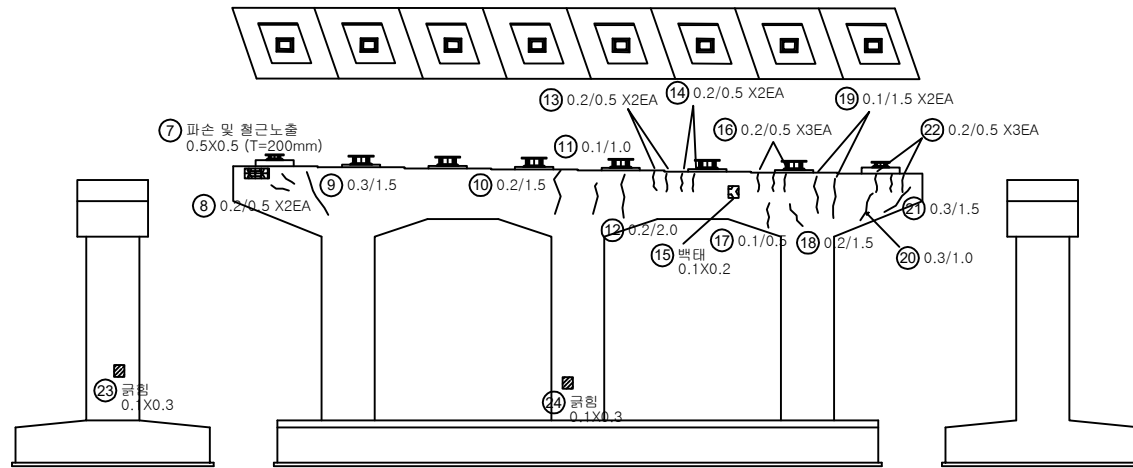
| 번호 | 구분 | 부재 | 손상내용 | 손상현황 | | | | | 비고 |
|---|---|---|---|---|---|---|---|---|---|
| 1 | 23상 | 교각 | 균열(0.3mm 이상) | 0.3 | 1.5 | | 2 | 3.00 | m |
| 2 | 23상 | 교각 | 균열(0.3mm 미만) | 0.2 | 1.5 | | 4 | 6.00 | m |
| 4 | 23상 | 교각 | 균열(0.3mm 이상) | 0.3 | 1.5 | | 1 | 1.50 | m |
| 5 | 23상 | 교각 | 균열(0.3mm 이상) | 0.3 | 0.5 | | 1 | 0.50 | m |
| 8 | 23상 | 교각 | 균열(0.3mm 미만) | 0.2 | 0.5 | | 2 | 1.00 | m |
| 9 | 23상 | 교각 | 균열(0.3mm 이상) | 0.3 | 1.5 | | 1 | 1.50 | m |
| 10 | 23상 | 교각 | 균열(0.3mm 미만) | 0.2 | 1.5 | | 1 | 1.50 | m |
| 11 | 23상 | 교각 | 균열(0.3mm 미만) | 0.1 | 1.0 | | 1 | 1.00 | m |
| 12 | 23상 | 교각 | 균열(0.3mm 미만) | 0.2 | 2.0 | | 1 | 2.00 | m |
| 13 | 23상 | 교각 | 균열(0.3mm 미만) | 0.2 | 0.5 | | 2 | 1.00 | m |
| 14 | 23상 | 교각 | 균열(0.3mm 미만) | 0.2 | 0.5 | | 2 | 1.00 | m |
| 16 | 23상 | 교각 | 균열(0.3mm 미만) | 0.2 | 0.5 | | 3 | 1.50 | m |
| 17 | 23상 | 교각 | 균열(0.3mm 미만) | 0.1 | 0.5 | | 1 | 0.50 | m |
| 18 | 23상 | 교각 | 균열(0.3mm 미만) | 0.2 | 1.5 | | 1 | 1.50 | m |
| 19 | 23상 | 교각 | 균열(0.3mm 미만) | 0.1 | 1.5 | | 2 | 3.00 | m |
| 20 | 23상 | 교각 | 균열(0.3mm 이상) | 0.3 | 1.0 | | 1 | 1.00 | m |
| 21 | 23상 | 교각 | 균열(0.3mm 이상) | 0.3 | 1.5 | | 1 | 1.50 | m |
| 22 | 23상 | 교각 | 균열(0.3mm 미만) | 0.2 | 0.5 | | 3 | 1.50 | m |
| 23 | 23상 | 교각 | 균열 | | 0.1 | 0.3 | 1 | 0.03 | m <sup>2</sup> |
| 24 | 23상 | 교각 | 균열 | | 0.1 | 0.3 | 1 | 0.03 | m <sup>2</sup> |

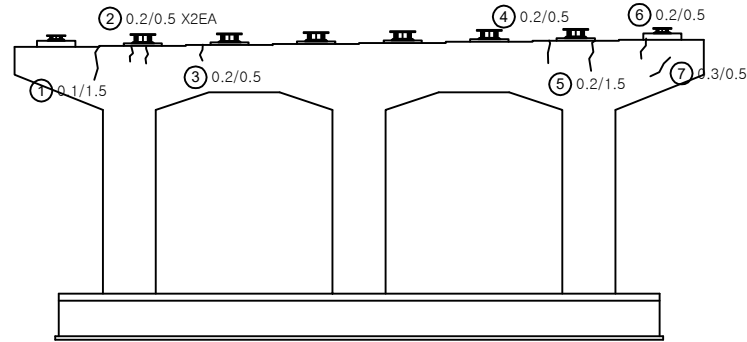
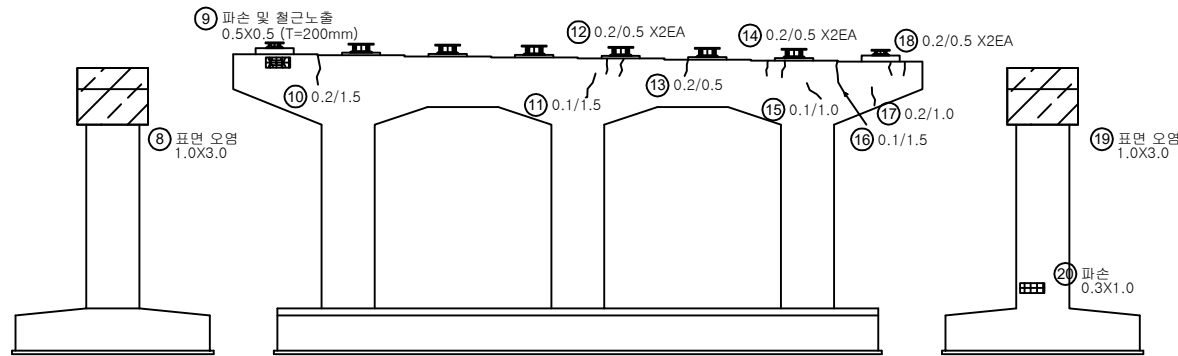
| 번호 | 구분 | 부재 | 손상내용 | 손상현황 | | | | | | 비고 |
|---|---|---|---|---|---|---|---|---|---|---|
| 1 | 23상 | 교각 | 균열(0.3mm미만) | 0.1 | 1.5 | | 1 | 1.50 | m | |
| 2 | 23상 | 교각 | 균열(0.3mm미만) | 0.2 | 0.5 | | 2 | 1.00 | m | |
| 3 | 23상 | 교각 | 균열(0.3mm미만) | 0.2 | 0.5 | | 1 | 0.50 | m | |
| 4 | 23상 | 교각 | 균열(0.3mm미만) | 0.2 | 0.5 | | 1 | 0.50 | m | |
| 5 | 23상 | 교각 | 균열(0.3mm미만) | 0.2 | 1.5 | | 1 | 1.50 | m | |
| 6 | 23상 | 교각 | 균열(0.3mm미만) | 0.2 | 0.5 | | 1 | 0.50 | m | |
| 7 | 23상 | 교각 | 균열(0.3mm이상) | 0.3 | 0.5 | | 1 | 0.50 | m | |
| 10 | 23상 | 교각 | 균열(0.3mm미만) | 0.2 | 1.5 | | 1 | 1.50 | m | |
| 11 | 23상 | 교각 | 균열(0.3mm미만) | 0.1 | 1.5 | | 1 | 1.50 | m | |
| 12 | 23상 | 교각 | 균열(0.3mm미만) | 0.2 | 0.5 | | 2 | 1.00 | m | |
| 13 | 23상 | 교각 | 균열(0.3mm미만) | 0.2 | 0.5 | | 1 | 0.50 | m | |
| 14 | 23상 | 교각 | 균열(0.3mm미만) | 0.2 | 0.5 | | 2 | 1.00 | m | |
| 15 | 23상 | 교각 | 균열(0.3mm미만) | 0.1 | 1.0 | | 1 | 1.00 | m | |
| 16 | 23상 | 교각 | 균열(0.3mm미만) | 0.1 | 1.5 | | 1 | 1.50 | m | |
| 17 | 23상 | 교각 | 균열(0.3mm미만) | 0.2 | 1.0 | | 1 | 1.00 | m | |
| 18 | 23상 | 교각 | 균열(0.3mm미만) | 0.2 | 0.5 | | 2 | 1.00 | m | |

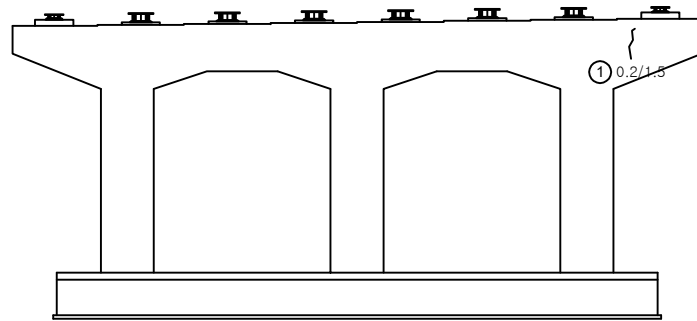
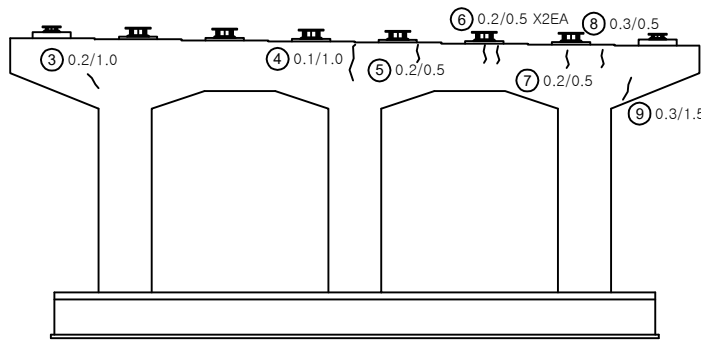
| 번호 | 구분 | 부재 | 손상내용 | 손상현황 | | | | | | 비고 |
|---|---|---|---|---|---|---|---|---|---|---|
| 1 | 23상 | 교각 | 균열(0.3mm미만) | 0.2 | 1.5 | | 1 | 1.50 | m | |
| 3 | 23상 | 교각 | 균열(0.3mm미만) | 0.2 | 1.0 | | 1 | 1.00 | m | |
| 4 | 23상 | 교각 | 균열(0.3mm미만) | 0.1 | 1.0 | | 1 | 1.00 | m | |
| 5 | 23상 | 교각 | 균열(0.3mm미만) | 0.2 | 0.5 | | 1 | 0.50 | m | |
| 6 | 23상 | 교각 | 균열(0.3mm미만) | 0.2 | 0.5 | | 2 | 1.00 | m | |
| 7 | 23상 | 교각 | 균열(0.3mm미만) | 0.2 | 0.5 | | 1 | 0.50 | m | |
| 8 | 23상 | 교각 | 균열(0.3mm이상) | 0.3 | 0.5 | | 1 | 0.50 | m | |
| 9 | 23상 | 교각 | 균열(0.3mm이상) | 0.3 | 1.5 | | 1 | 1.50 | m | |

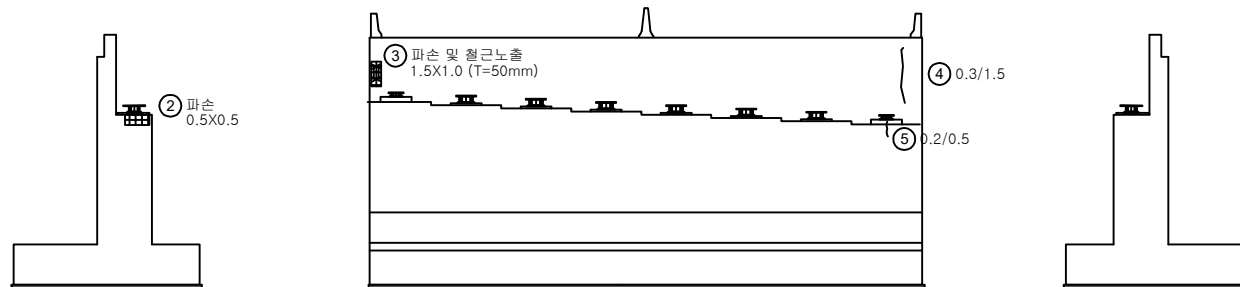
| 번호 | 구분 | 부재 | 손상내용 | 손상현황 | | | | | | 비고 |
|---|---|---|---|---|---|---|---|---|---|---|
| 1 | 23상 | 교대 | 균열(0.3mm이상) | 0.3 | 1.5 | | 1 | 1.50 | m | |
| 4 | 23상 | 교대 | 균열(0.3mm이상) | 0.3 | 1.5 | | 1 | 1.50 | m | |
| 5 | 23상 | 교각 | 균열(0.3mm미만) | 0.2 | 0.5 | | 1 | 0.50 | m | |

① 0.3/1.5
