# 국도46호선 사능IC교 등 5개소 정밀안전점검용역

외관조사망도  
( 봉상1교 )

의정부국토관리사무소

(주)명성엔지니어링

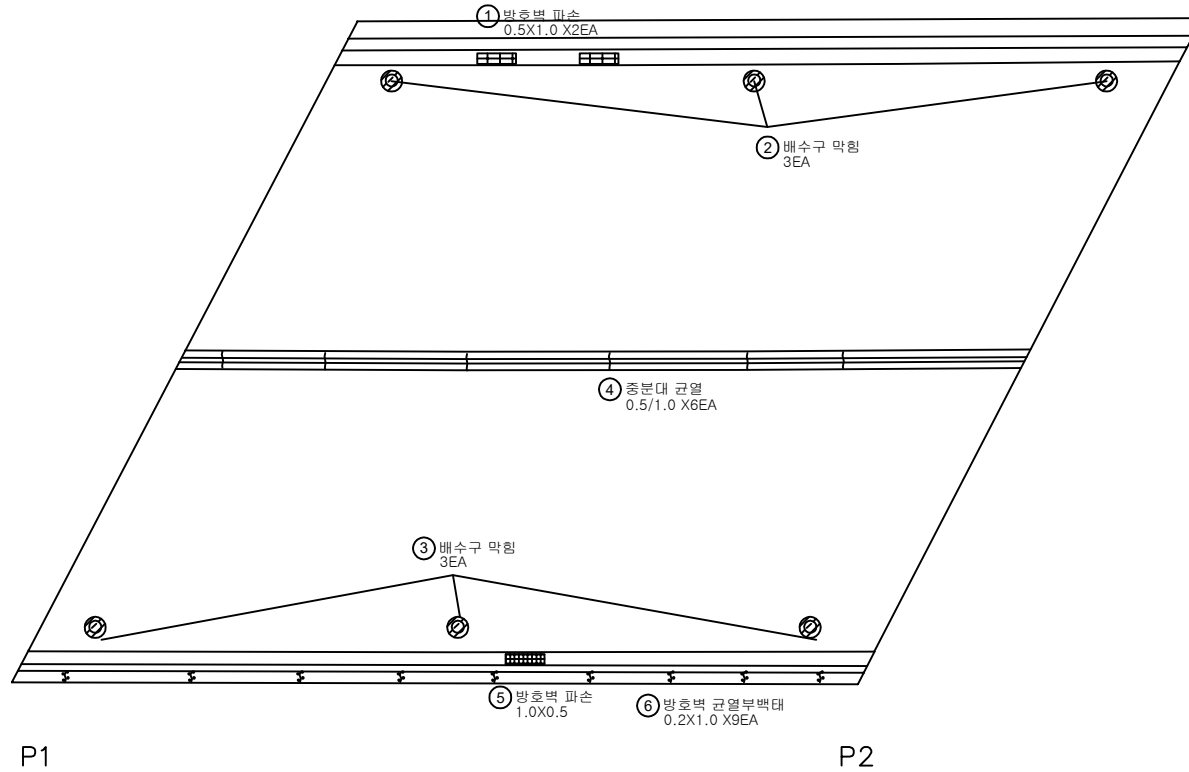
| 번호 | 구분 | 부재 | 손상내용 | 손상현황 | | | | | | 비고 |
|---|---|---|---|---|---|---|---|---|---|---|
| 1 | 23상 | 방호벽 | 파손 | | 0.5 | 1.0 | 2 | 1.00 | m | |
| 2 | 23상 | 배수시설 | 배수구 막힘 | | | | 3 | 3.00 | EA | |
| 3 | 23상 | 배수시설 | 배수구 막힘 | | | | 3 | 3.00 | EA | |
| 4 | 23상 | 중분대 | 균열(0.5mm이상) | 0.5 | 1.0 | | 6 | 6.00 | m | |
| 5 | 23상 | 방호벽 | 파손 | | 1.0 | 0.5 | 1 | 0.50 | m | |
| 6 | 23상 | 방호벽 | 균열부백대 | 0.2 | 1.0 | | 9 | 1.80 | m | |

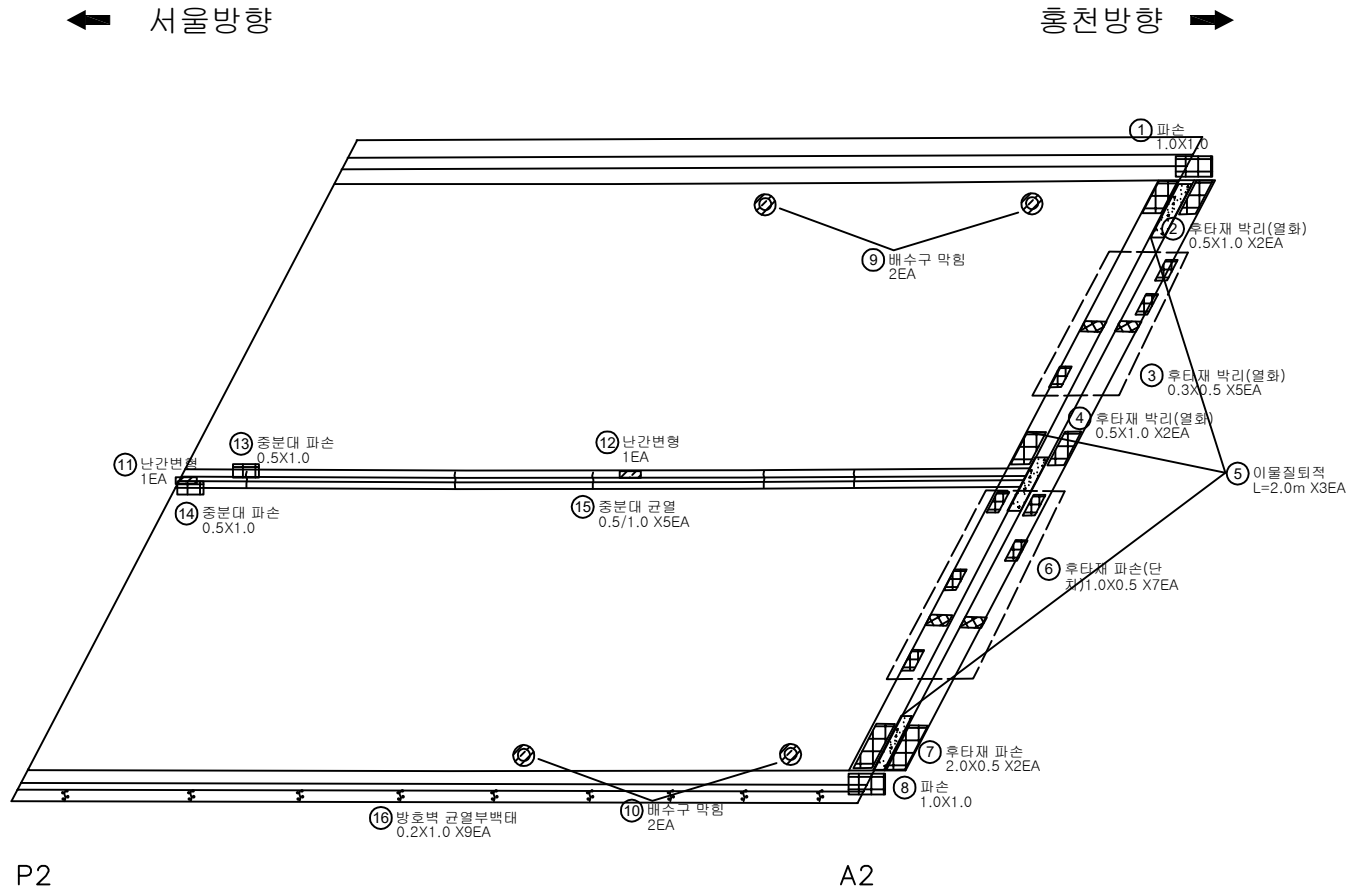
| 도면명 | 봉상1교 바닥판상면 S3 |

| 번호 | 구분 | 부재 | 손상내용 | 손상현황 | | | | | 비고 |
|---|---|---|---|---|---|---|---|---|---|
| 1 | 23상 | 방호벽 | 파손 | | 1.0 | 1.0 | 1 | 1.00 | ㎡ |
| 2 | 23상 | 신축이음 | 후타재 박리(열화) | | 0.5 | 1.0 | 2 | 1.00 | ㎡ |
| 3 | 23상 | 신축이음 | 후타재 박리(열화) | | 0.3 | 0.5 | 5 | 0.75 | ㎡ |
| 4 | 23상 | 신축이음 | 후타재 박리(열화) | | 0.5 | 1.0 | 2 | 1.00 | ㎡ |
| 5 | 23상 | 신축이음 | 이물질 퇴적 | | 2.0 | | 3 | 6.00 | m |
| 6 | 23상 | 신축이음 | 후타재 파손(단차) | | 1.0 | 0.5 | 7 | 3.50 | ㎡ |
| 7 | 23상 | 신축이음 | 후타재 파손 | | 2.0 | 0.5 | 2 | 2.00 | ㎡ |
| 8 | 23상 | 방호벽 | 파손 | | 1.0 | 1.0 | 1 | 1.00 | ㎡ |
| 9 | 23상 | 배수시설 | 배수구 막힘 | | | | 2 | 2.00 | EA |
| 10 | 23상 | 배수시설 | 배수구 막힘 | | | | 2 | 2.00 | EA |
| 11 | 23상 | 중분대 | 난간변형 | | | | 1 | 1.00 | EA |
| 12 | 23상 | 중분대 | 난간변형 | | | | 1 | 1.00 | EA |
| 13 | 23상 | 중분대 | 파손 | | 0.5 | 1.0 | 1 | 0.50 | ㎡ |
| 14 | 23상 | 중분대 | 파손 | | 0.5 | 1.0 | 1 | 0.50 | ㎡ |
| 15 | 23상 | 중분대 | 균열(0.5mm이상) | 0.5 | 1.0 | | 5 | 5.00 | m |
| 16 | 23상 | 방호벽 | 균열부백대 | 0.2 | 1.0 | | 9 | 1.80 | ㎡ |

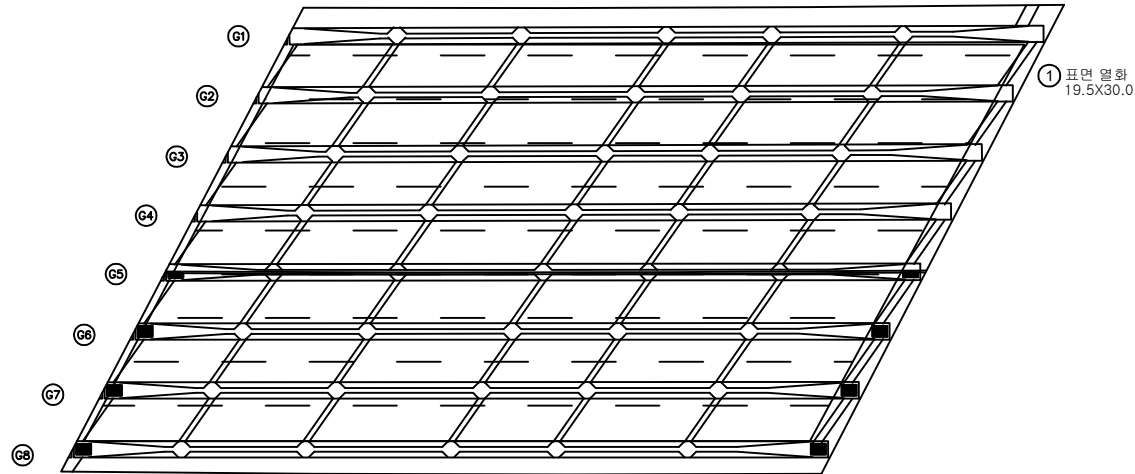
| 도면명 | 봉상1교 바닥판하면 S1 |

| 번호 | 구분 | 부재 | 손상내용 | 손상현황 | | | | | | 비고 |
|---|---|---|---|---|---|---|---|---|---|---|
| 1 | 23상 | 바닥판 | 표면 열화 | | 19.5 | 30.0 | 1 | 585.00 | m <sup>2</sup> | |

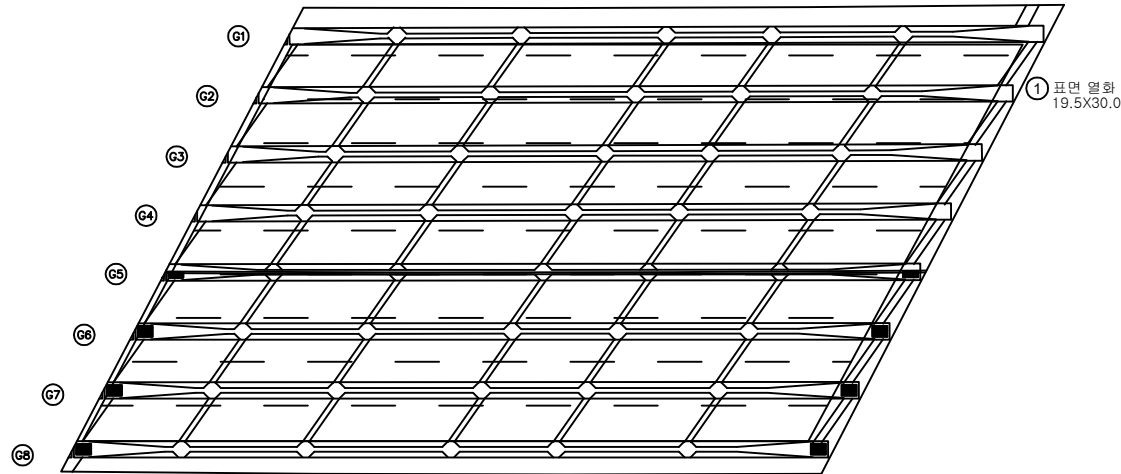
| | | | 봉상1교 바닥판상면 S2 |

| 번호 | 구분 | 부재 | 손상내용 | 손상현황 | | | | | 비고 |
|---|---|---|---|---|---|---|---|---|---|
| 1 | 23상 | 바닥판 | 표면 열화 | | 19.5 | 30.0 | 1 | 585.00 | m <sup>2</sup> |

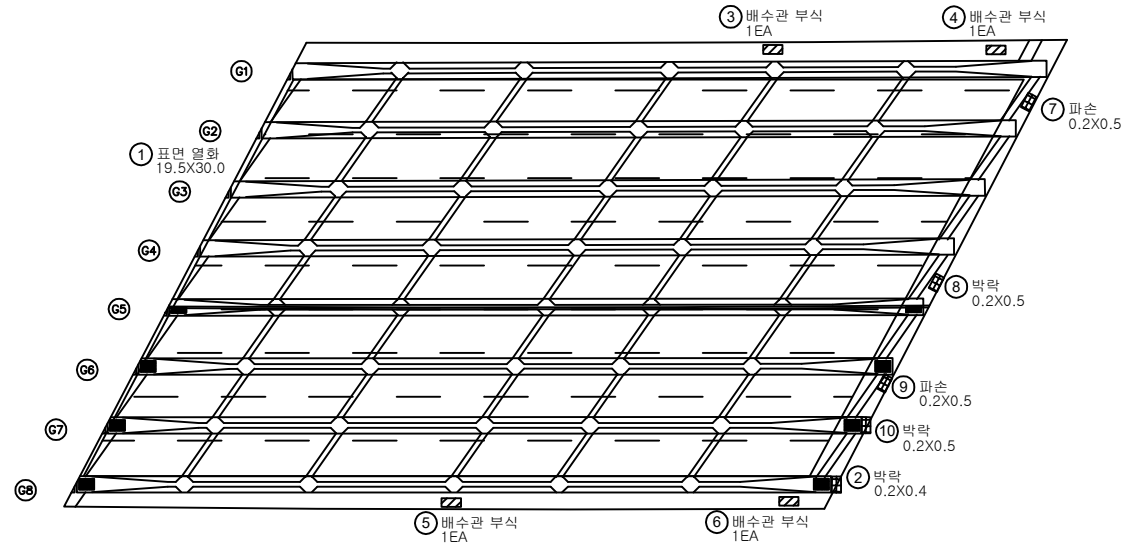
발주처  
의정부국토관리사무소용역명  
국도64호선 사능IC 등 5개소  
정밀안전진단용역도면명  
봉상1교 바닥판상면 S3도면번호  
06

| 번호 | 구분 | 부재 | 손상내용 | 손상현황 | | | | | | 비고 |
|---|---|---|---|---|---|---|---|---|---|---|
| 1 | 23상 | 바닥판 | 표면 열화 | | 19.5 | 30.0 | 1 | 585.00 | m <sup>2</sup> | |
| 2 | 23상 | 바닥판 | 박락 | | 0.2 | 0.4 | 1 | 0.08 | m <sup>2</sup> | |
| 3 | 23상 | 배수시설 | 배수관 부식 | | | | 1 | 1.00 | EA | |
| 4 | 23상 | 배수시설 | 배수관 부식 | | | | 1 | 1.00 | EA | |
| 5 | 23상 | 배수시설 | 배수관 부식 | | | | 1 | 1.00 | EA | |
| 6 | 23상 | 배수시설 | 배수관 부식 | | | | 1 | 1.00 | EA | |
| 7 | 23상 | 바닥판 | 파손 | | 0.2 | 0.5 | 1 | 0.10 | m <sup>2</sup> | |
| 8 | 23상 | 바닥판 | 박락 | | 0.2 | 0.5 | 1 | 0.10 | m <sup>2</sup> | |
| 9 | 23상 | 바닥판 | 파손 | | 0.2 | 0.5 | 1 | 0.10 | m <sup>2</sup> | |
| 10 | 23상 | 바닥판 | 박락 | | 0.2 | 0.5 | 1 | 0.10 | m <sup>2</sup> | |

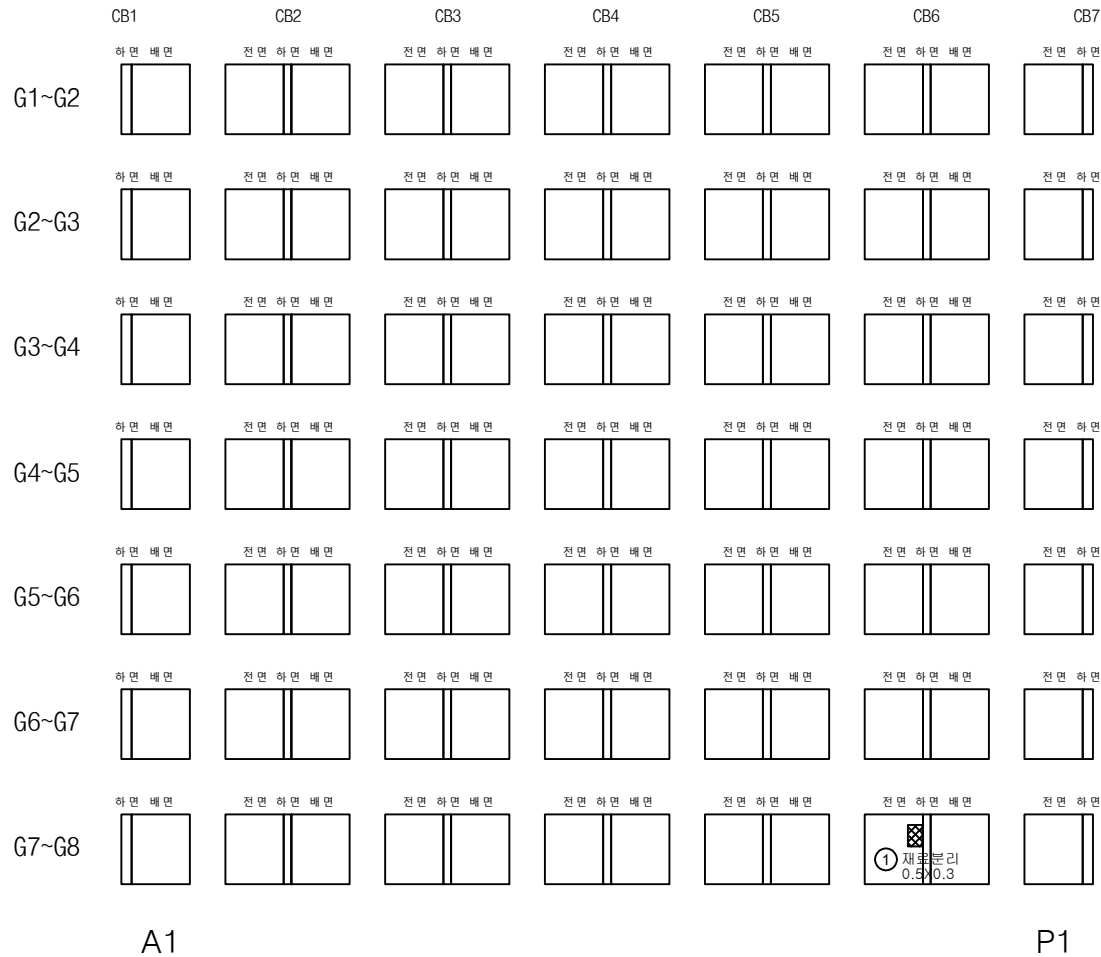
발주처  
의정부국토관리사무소용역명  
국도64호선 사능IC고 등 5개소  
정밀안전진단용역도면명  
봉상1교 가로보 S1도면번호  
13

| 번호 | 구분 | 부재 | 손상내용 | 손상현황 | | | | | | 비고 |
|---|---|---|---|---|---|---|---|---|---|---|
| 1 | 23상 | 가로보 | 재료분리 | | 0.5 | 0.3 | 1 | 0.15 | m <sup>2</sup> | |
