# 국도46호선 사능IC교 등 5개소 정밀안전점검용역

## 외관조사망도 ( 삼밭교 )

의정부국토관리사무소

(주)명성엔지니어링

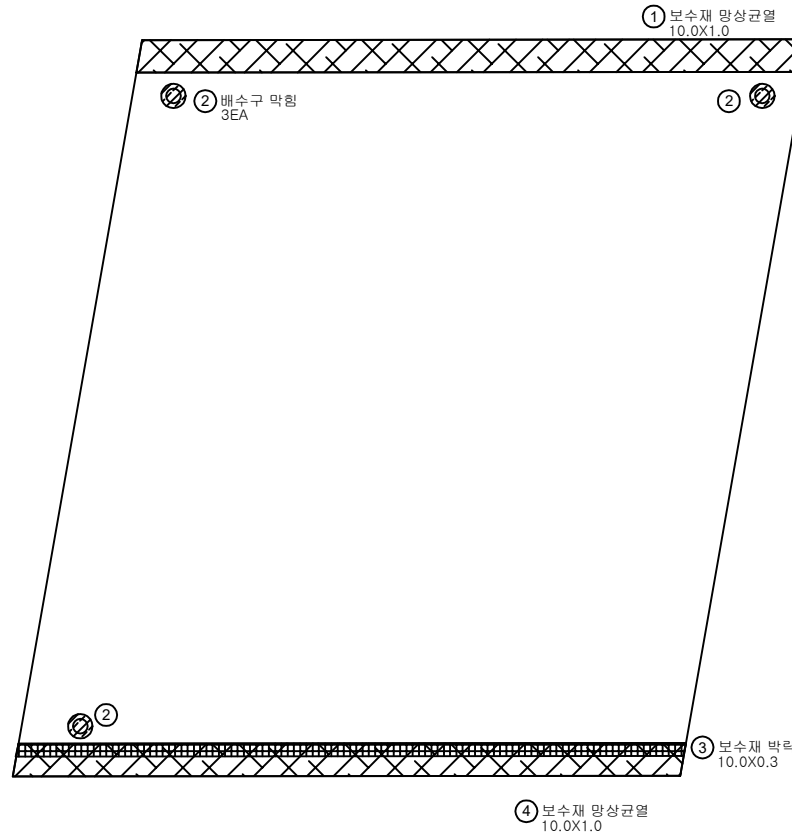
ID : 삼발교 바닥판상면 S1

| 번호 | 구분 | 부재 | 손상내용 | 손상현황 | | | | | | 비고 |
|---|---|---|---|---|---|---|---|---|---|---|
| 1 | 23상 | 방호벽 | 보수재 망상균열 | | 10.0 | 1.0 | 1 | 10.00 | m <sup>2</sup> | |
| 2 | 23상 | 배수시설 | 배수구 막힘 | | | | 3 | 3.00 | EA | |
| 3 | 23상 | 방호벽 | 보수재 박락 | | 10.0 | 0.3 | 1 | 3.00 | m <sup>2</sup> | |
| 4 | 23상 | 방호벽 | 보수재 망상균열 | | 10.0 | 1.0 | 1 | 10.00 | m <sup>2</sup> | |

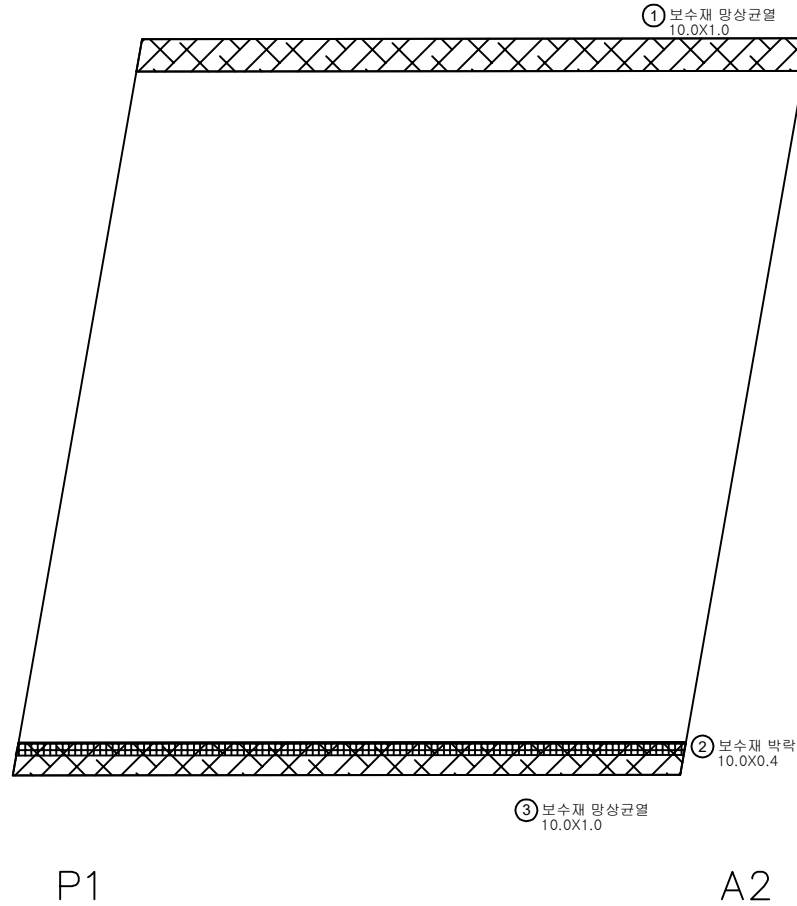
| 누수, 습윤부 | 부식 | 박락 | 도면명<br>삼발교 바닥판상면 S2 |

| 번호 | 구분 | 부재 | 손상내용 | 손상현황 | | | | | | 비고 |
|---|---|---|---|---|---|---|---|---|---|---|
| 1 | 23상 | 방호벽 | 보수재 망상균열 | | 10.0 | 1.0 | 1 | 10.00 | m <sup>2</sup> | |
| 2 | 23상 | 방호벽 | 보수재 박락 | | 10.0 | 0.4 | 1 | 4.00 | m <sup>2</sup> | |
| 3 | 23상 | 방호벽 | 보수재 망상균열 | | 10.0 | 1.0 | 1 | 10.00 | m <sup>2</sup> | |

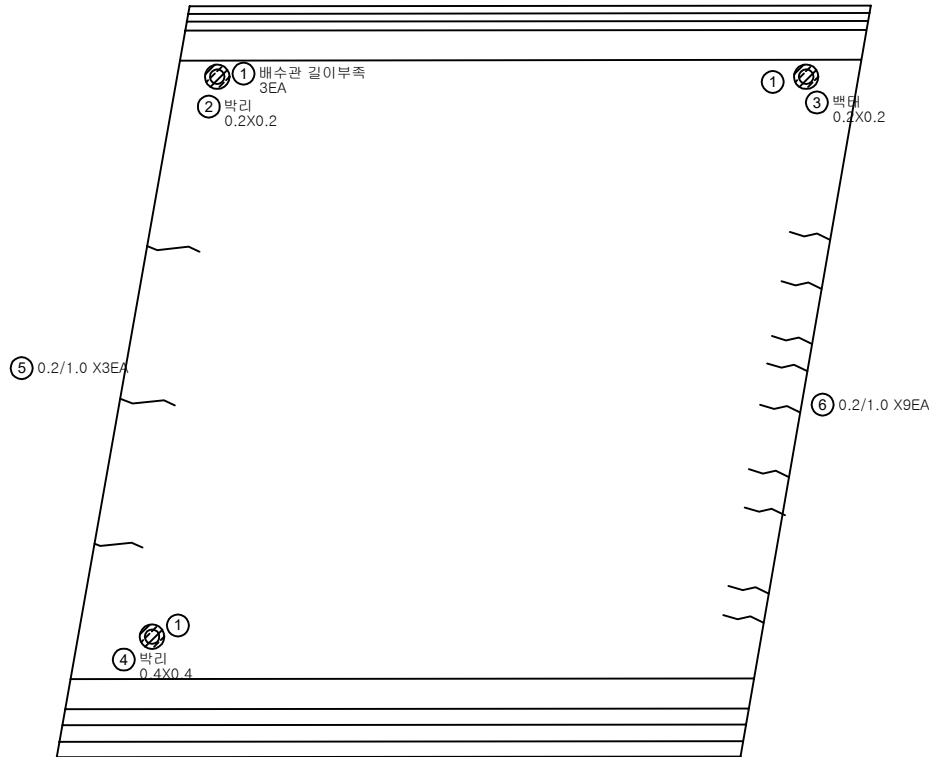
ID : 삼발교 바닥판하면 S1

| 번호 | 구분 | 부재 | 손상내용 | 손상현황 | | | | | 비고 |
|---|---|---|---|---|---|---|---|---|---|
| 1 | 23상 | 배수시설 | 배수관 길이부족 | | | | 3 | 3.00 | EA |
| 2 | 23상 | 바닥판 | 박리 | | 0.2 | 0.2 | 1 | 0.04 | m² |
| 3 | 23상 | 바닥판 | 박리 | | 0.2 | 0.2 | 1 | 0.04 | m² |
| 4 | 23상 | 바닥판 | 박리 | | 0.4 | 0.4 | 1 | 0.16 | m² |
| 5 | 23상 | 바닥판 | 균열(0.3mm미만) | 0.2 | 1.0 | | 3 | 3.00 | m |
| 6 | 23상 | 바닥판 | 균열(0.3mm미만) | 0.2 | 1.0 | | 9 | 9.00 | m |

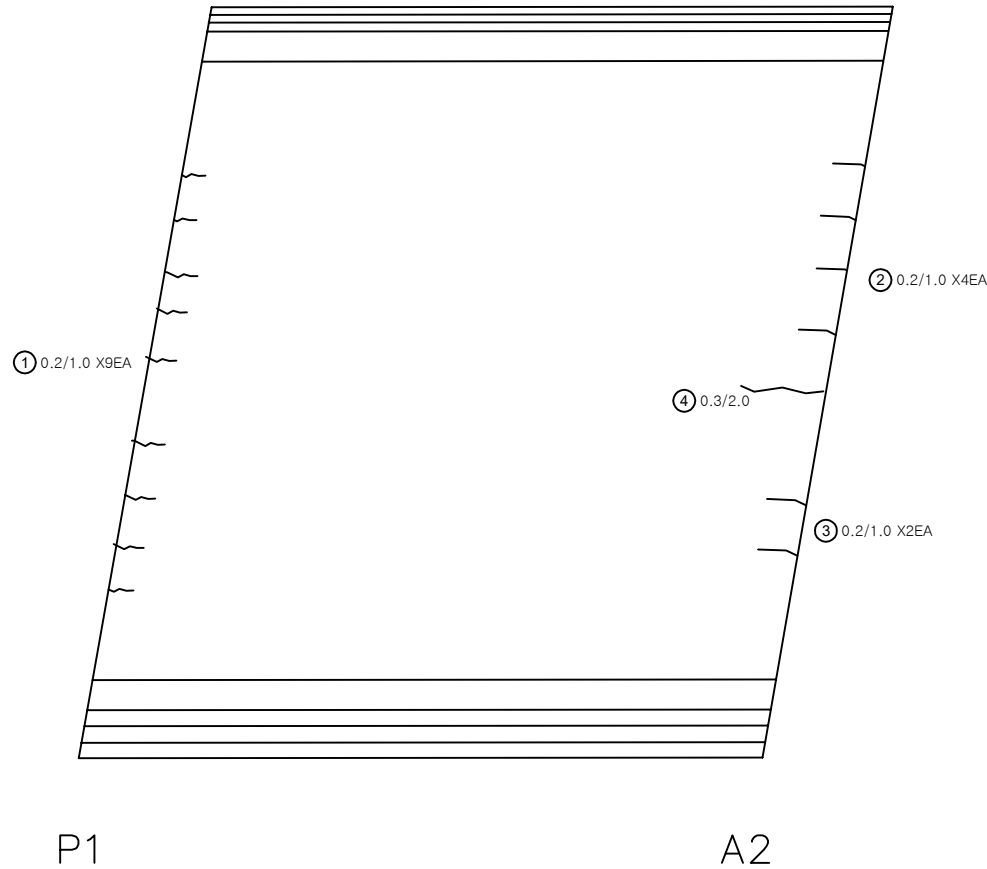
ID : 삼발교 바닥판하면 S2

| 번호 | 구분 | 부재 | 손상내용 | 손상현황 | | | | | | 비고 |
|---|---|---|---|---|---|---|---|---|---|---|
| 1 | 23상 | 바닥판 | 균열(0.3mm미만) | 0.2 | 1.0 | | 9 | 9.00 | m | |
| 2 | 23상 | 바닥판 | 균열(0.3mm미만) | 0.2 | 1.0 | | 4 | 4.00 | m | |
| 3 | 23상 | 바닥판 | 균열(0.3mm미만) | 0.2 | 1.0 | | 2 | 2.00 | m | |
| 4 | 23상 | 바닥판 | 균열(0.3mm이상) | 0.3 | 2.0 | | 1 | 2.00 | m | |

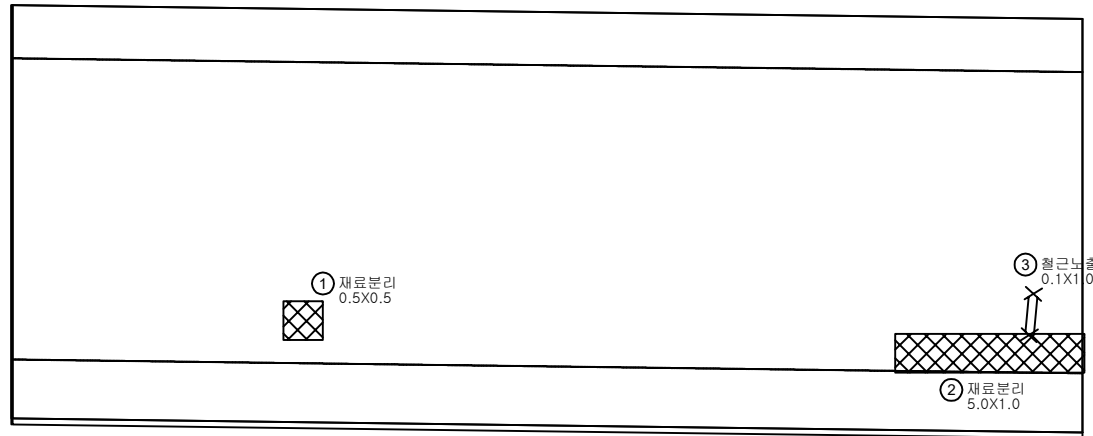
ID : 삼발교 교대 A1

| 번호 | 구분 | 부재 | 손상내용 | 손상현황 | | | | | | 비고 |
|---|---|---|---|---|---|---|---|---|---|---|
| 1 | 23상 | 교대 | 재료분리 | | 0.5 | 0.5 | 1 | 0.25 | m <sup>2</sup> | |
| 2 | 23상 | 교대 | 재료분리 | | 5.0 | 1.0 | 1 | 5.00 | m <sup>2</sup> | |
| 3 | 23상 | 교대 | 철근노출 | | 0.1 | 1.0 | 1 | 0.10 | m <sup>2</sup> | |

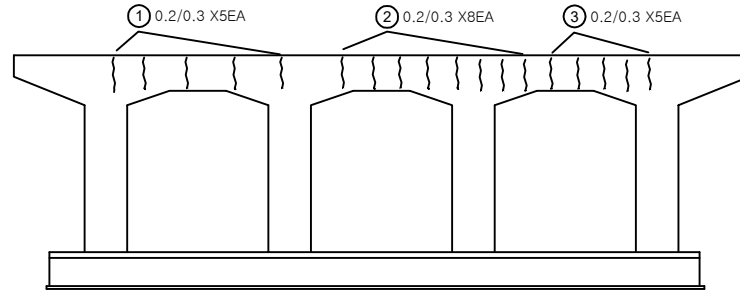
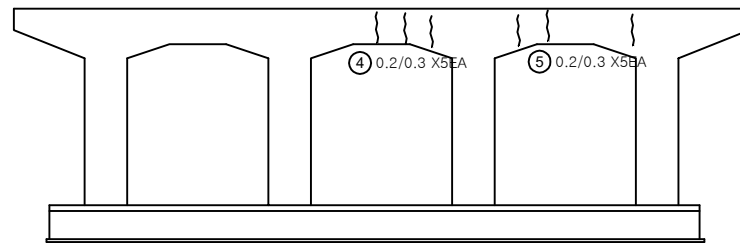
| | | | 삼발교 교각 P1 |

| 번호 | 구분 | 부재 | 손상내용 | 손상현황 | | | | | | 비고 |
|---|---|---|---|---|---|---|---|---|---|---|
| 1 | 23상 | 교각 | 균열(0.3mm미만) | 0.2 | 0.3 | | 5 | 1.50 | m | |
| 2 | 23상 | 교각 | 균열(0.3mm미만) | 0.2 | 0.3 | | 8 | 2.40 | m | |
| 3 | 23상 | 교각 | 균열(0.3mm미만) | 0.2 | 0.3 | | 5 | 1.50 | m | |
| 4 | 23상 | 교각 | 균열(0.3mm미만) | 0.2 | 0.3 | | 5 | 1.50 | m | |
| 5 | 23상 | 교각 | 균열(0.3mm미만) | 0.2 | 0.3 | | 5 | 1.50 | m | |

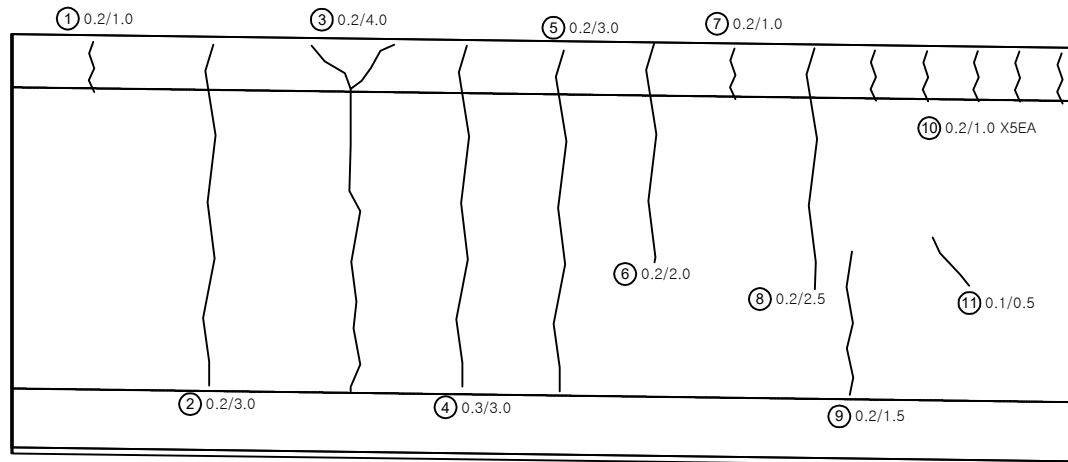
| 철근 | 철근 | 철근 | 삼발교 교대 A2 |

| 번호 | 구분 | 부재 | 손상내용 | 손상현황 | | | | | | 비고 |
|---|---|---|---|---|---|---|---|---|---|---|
| 1 | 23상 | 교대 | 균열(0.3mm미만) | 0.2 | 1.0 | | 1 | 1.00 | m | |
| 2 | 23상 | 교대 | 균열(0.3mm미만) | 0.2 | 3.0 | | 1 | 3.00 | m | |
| 3 | 23상 | 교대 | 균열(0.3mm미만) | 0.2 | 4.0 | | 1 | 4.00 | m | |
| 4 | 23상 | 교대 | 균열(0.3mm이상) | 0.3 | 3.0 | | 1 | 3.00 | m | |
| 5 | 23상 | 교대 | 균열(0.3mm미만) | 0.2 | 3.0 | | 1 | 3.00 | m | |
| 6 | 23상 | 교대 | 균열(0.3mm미만) | 0.2 | 2.0 | | 1 | 2.00 | m | |
| 7 | 23상 | 교대 | 균열(0.3mm미만) | 0.2 | 1.0 | | 1 | 1.00 | m | |
| 8 | 23상 | 교대 | 균열(0.3mm미만) | 0.2 | 2.5 | | 1 | 2.50 | m | |
| 9 | 23상 | 교대 | 균열(0.3mm미만) | 0.2 | 1.5 | | 1 | 1.50 | m | |
| 10 | 23상 | 교대 | 균열(0.3mm미만) | 0.2 | 1.0 | | 5 | 5.00 | m | |
| 11 | 23상 | 교대 | 균열(0.3mm미만) | 0.1 | 0.5 | | 1 | 0.50 | m | |
