| 부수, 슬럼프 | 백태 | 외력물 | 국도46호선 마치교(상) 등 4개소<br>정밀안전점검용역 |
| 부식 | 좌굴, 변형 | 기타 | 마치교(상) 바닥판상면 S2 |

| 도면명 | 마치고(상) 바닥판상면 S4 |

| | | | 마치고(상) 바닥판하면 S1 |

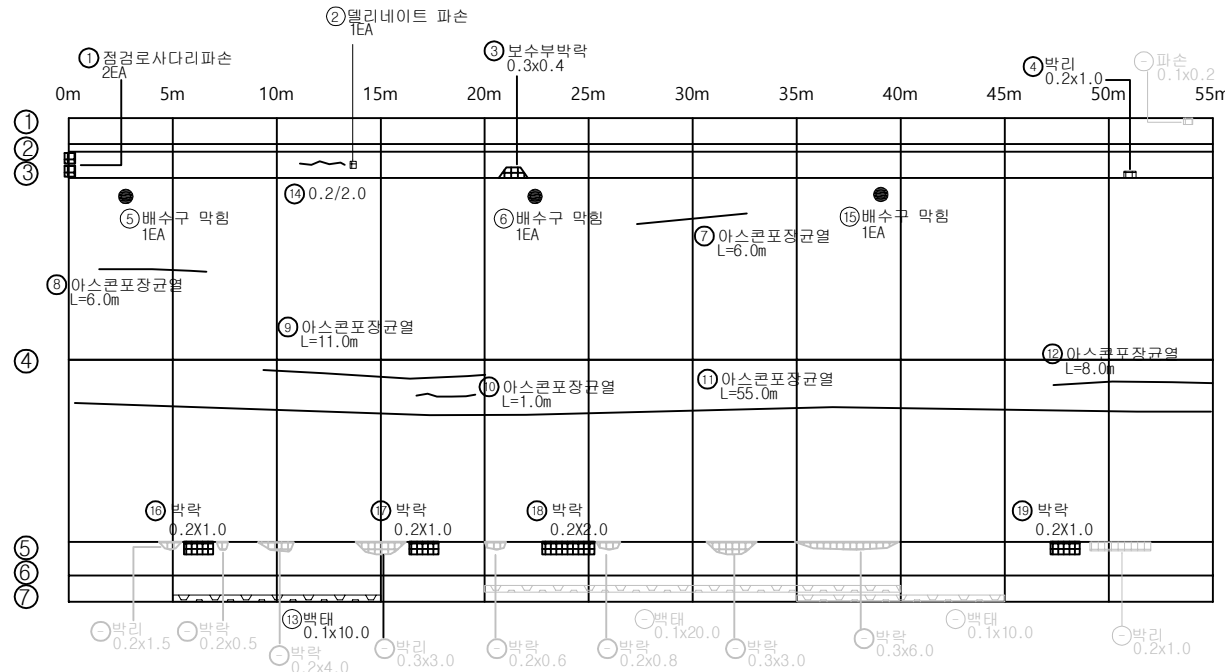
| 번호 | 구분 | 부재 | 손상내용 | 손상현황 | | | | | 비고 |
|---|---|---|---|---|---|---|---|---|---|
| 1 | 기존 | 방호벽 | 철경로 사다리 파손 | | | | 2 | 2.00 | EA |
| 2 | 기존 | 방호벽 | 밸리네이트 파손 | | | | 1 | 1.00 | EA |
| 3 | 기존 | 방호벽 | 보수부 박락 | | 0.3 | 0.4 | 1 | 0.12 | m <sup>2</sup> |
| 4 | 기존 | 방호벽 | 박락 | | 0.2 | 1.0 | 1 | 0.20 | m <sup>2</sup> |
| 7 | 기존 | 교면포장 | 아스콘 포장균열 | | 6.0 | | 1 | 6.00 | m |
| 11 | 기존 | 교면포장 | 아스콘 포장균열 | | 55.0 | | 1 | 55.00 | m |
| 14 | 23상 | 방호벽 | 균열(0.3mm미만) | 0.2 | 2.0 | | 1 | 2.00 | m |
| 18 | 23상 | 중분대 | 박락 | | 0.2 | 2.0 | 1 | 0.40 | m <sup>2</sup> |

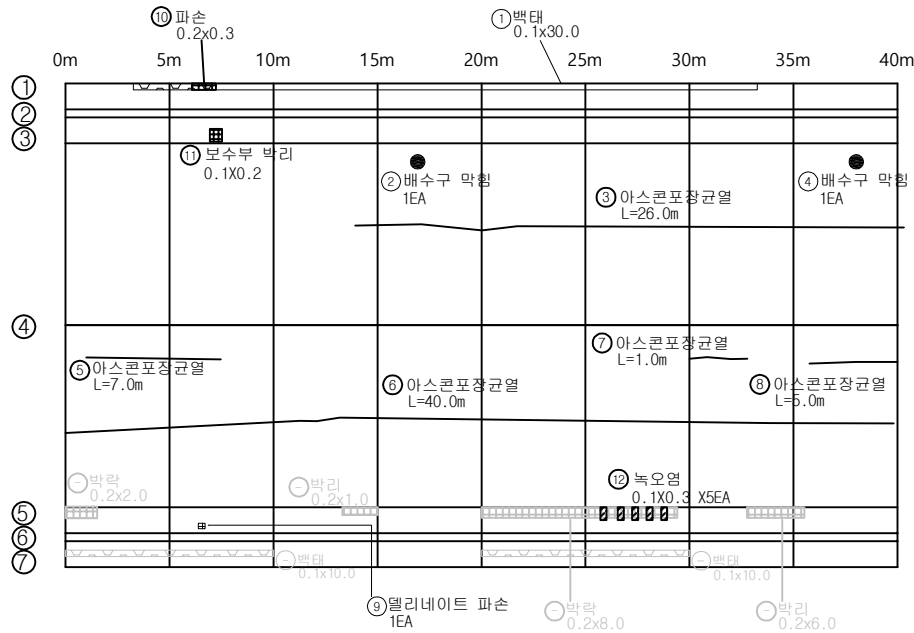
| 번호 | 구분 | 부재 | 손상내용 | 손상현황 | | | | | | 비고 |
|---|---|---|---|---|---|---|---|---|---|---|
| 1 | 기존 | 방호벽 | 백태 | | 0.1 | 30.0 | 1 | 3.00 | m <sup>2</sup> | |
| 3 | 기존 | 교면포장 | 아스콘 포장균열 | | 26.0 | | 1 | 26.00 | m | |
| 6 | 기존 | 교면포장 | 아스콘 포장균열 | | 40.0 | | 1 | 40.00 | m | |
| 9 | 기존 | 충분대 | 밸리네이트 파손 | | | | 1 | 1.00 | EA | |
| 11 | 23상 | 방호벽 | 보수부 박리 | | 0.1 | 0.2 | 1 | 0.02 | m <sup>2</sup> | |
| 12 | 23상 | 충분대 | 녹오염 | | 0.1 | 0.3 | 5 | 0.15 | m <sup>2</sup> | |

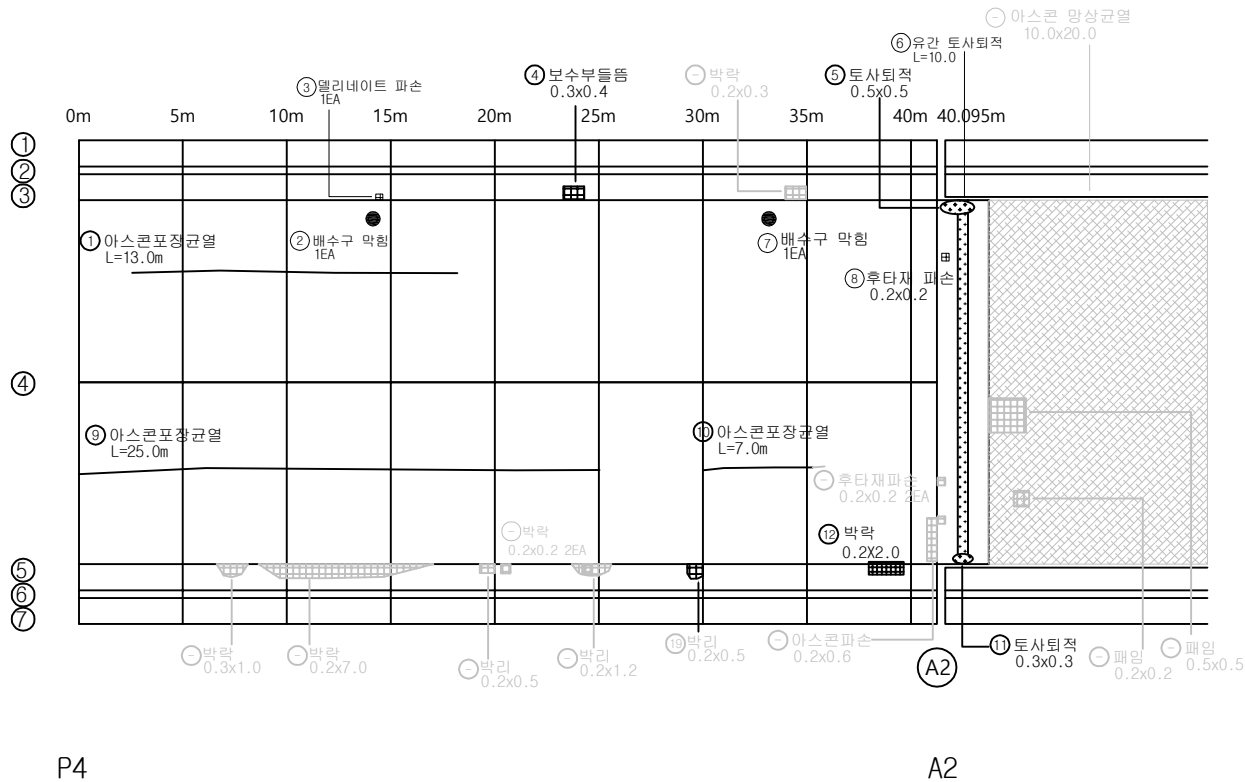
| | | | 마치고(상) 바닥판상면 S5 |

| 번호 | 구분 | 부재 | 손상내용 | 손상현황 | | | | | 비고 |
|---|---|---|---|---|---|---|---|---|---|
| 1 | 기존 | 교면포장 | 아스콘 포장균열 | | 13.0 | | 1 | 13.00 | m |
| 4 | 기존 | 방호벽 | 보수부 들뜸 | 0.3 | 0.4 | | 1 | 0.12 | m <sup>2</sup> |
| 5 | 기존 | 신축이음 | 토사퇴적 | 0.5 | 0.5 | | 1 | 0.25 | m <sup>2</sup> |
| 6 | 기존 | 신축이음 | 유간 토사퇴적 | 10.0 | | | 1 | 10.00 | m |
| 8 | 기존 | 신축이음 | 후타재 파손 | 0.2 | 0.2 | | 1 | 0.04 | m <sup>2</sup> |
| 9 | 기존 | 교면포장 | 아스콘 포장균열 | 25.0 | | | 1 | 25.00 | m |
| 12 | 23상 | 중분대 | 박락 | 0.2 | 2.0 | | 1 | 0.40 | m <sup>2</sup> |

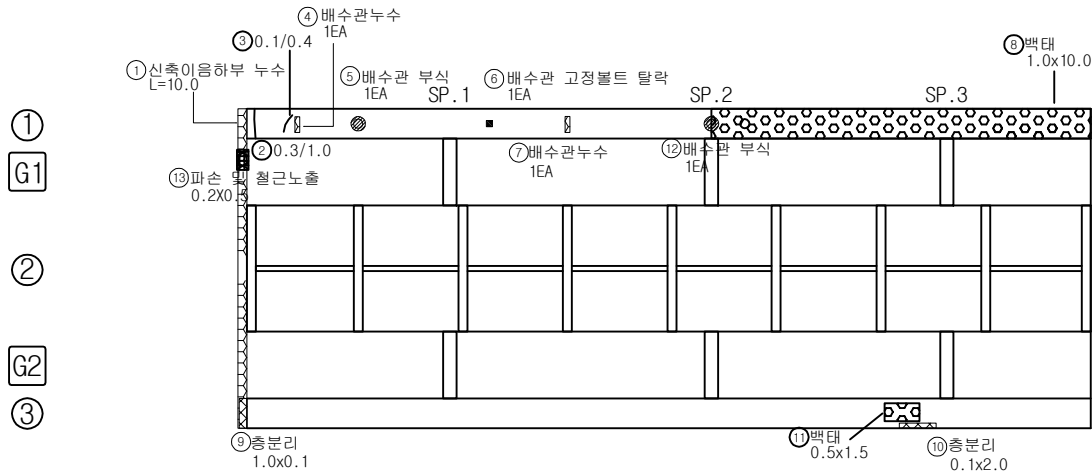
| 번호 | 구분 | 부재 | 손상내용 | 손상현황 | | | | | 비고 |
|---|---|---|---|---|---|---|---|---|---|
| 1 | 기존 | 바닥판 | 하부누수 | | 10.0 | | 1 | 10.00 | m |
| 2 | 기존 | 바닥판 | 균열(0.3mm이상) | 0.3 | 1.0 | | 1 | 1.00 | m |
| 3 | 기존 | 바닥판 | 균열(0.3mm미만) | 0.1 | 0.4 | | 1 | 0.40 | m |
| 4 | 기존 | 배수시설 | 배수관 누수 | | | | 1 | 1.00 | EA |
| 5 | 기존 | 배수시설 | 배수관 부식 | | | | 1 | 1.00 | EA |
| 8 | 기존 | 바닥판 | 백태 | | 1.0 | 10.0 | 1 | 10.00 | m <sup>2</sup> |
| 9 | 기존 | 바닥판 | 층분리 | | 1.0 | 0.1 | 1 | 0.10 | m <sup>2</sup> |
| 13 | 23상 | 바닥판 | 파손 및 철근노출 | | 0.2 | 0.5 | 1 | 0.10 | m <sup>2</sup> |
