| 발주처 | 의정부국토관리사무소 |
| 용역명 | 국도46호선 마치고(하)동 4개소<br>정밀안전점검용역 |
| 도면명 | 마치고(하) 바닥판상면 S1 |

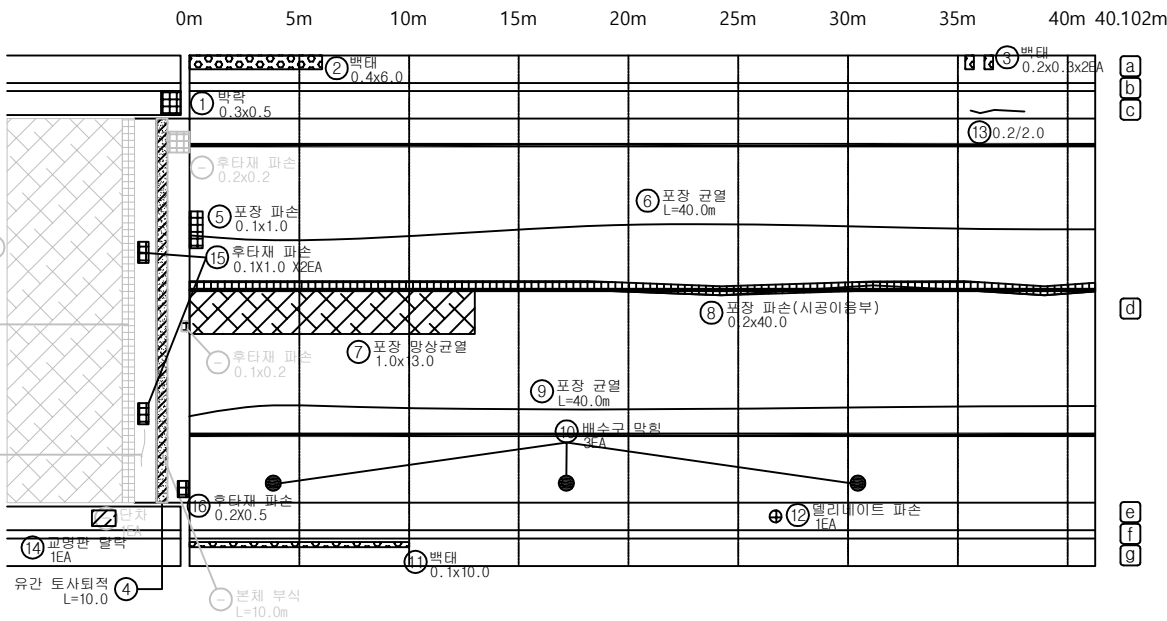
| 번호 | 구분 | 부재 | 손상내용 | 손상현황 | | | | | | 비고 |
|---|---|---|---|---|---|---|---|---|---|---|
| 1 | 기준 | 중분대 | 박락 | | 0.3 | 0.5 | 1 | 0.15 | m <sup>2</sup> | |
| 2 | 기준 | 중분대 | 박락 | | 0.4 | 6.0 | 1 | 2.40 | m <sup>2</sup> | |
| 3 | 기준 | 중분대 | 박락 | | 0.2 | 0.3 | 2 | 0.12 | m <sup>2</sup> | |
| 4 | 기준 | 신축이음 | 유간 토사퇴적 | | 10.0 | | 1 | 10.00 | m | |
| 5 | 기준 | 교면포장 | 포장 파손 | | 0.1 | 1.0 | 1 | 0.10 | m <sup>2</sup> | |
| 6 | 기준 | 교면포장 | 포장 균열 | | 40.0 | | 1 | 40.00 | m | |
| 7 | 기준 | 교면포장 | 포장 양상균열 | | 1.0 | 13.0 | 1 | 13.00 | m <sup>2</sup> | |
| 8 | 기준 | 교면포장 | 포장 파손(시공이음부) | | 0.2 | 40.0 | 1 | 8.00 | m <sup>2</sup> | |
| 9 | 기준 | 교면포장 | 포장 균열 | | 40.0 | | 1 | 40.00 | m | |
| 10 | 기준 | 배수시설 | 배수구 막힘 | | | | 3 | 3.00 | EA | |
| 11 | 기준 | 방호벽 | 박락 | | 0.1 | 10.0 | 1 | 1.00 | m <sup>2</sup> | |
| 12 | 기준 | 방호벽 | 알리나이트 파손 | | | | 1 | 1.00 | EA | |
| 13 | 23상 | 중분대 | 균열(0.3mm미만) | 0.2 | 2.0 | | 1 | 2.00 | m | |
| 14 | 23상 | 방호벽 | 교명판 탈락 | | | | 1 | 1.00 | EA | |
| 15 | 23상 | 신축이음 | 후타재 파손 | | 0.1 | 1.0 | 2 | 0.20 | m <sup>2</sup> | |
| 16 | 23상 | 신축이음 | 후타재 파손 | | 0.2 | 0.5 | 1 | 0.10 | m <sup>2</sup> | |

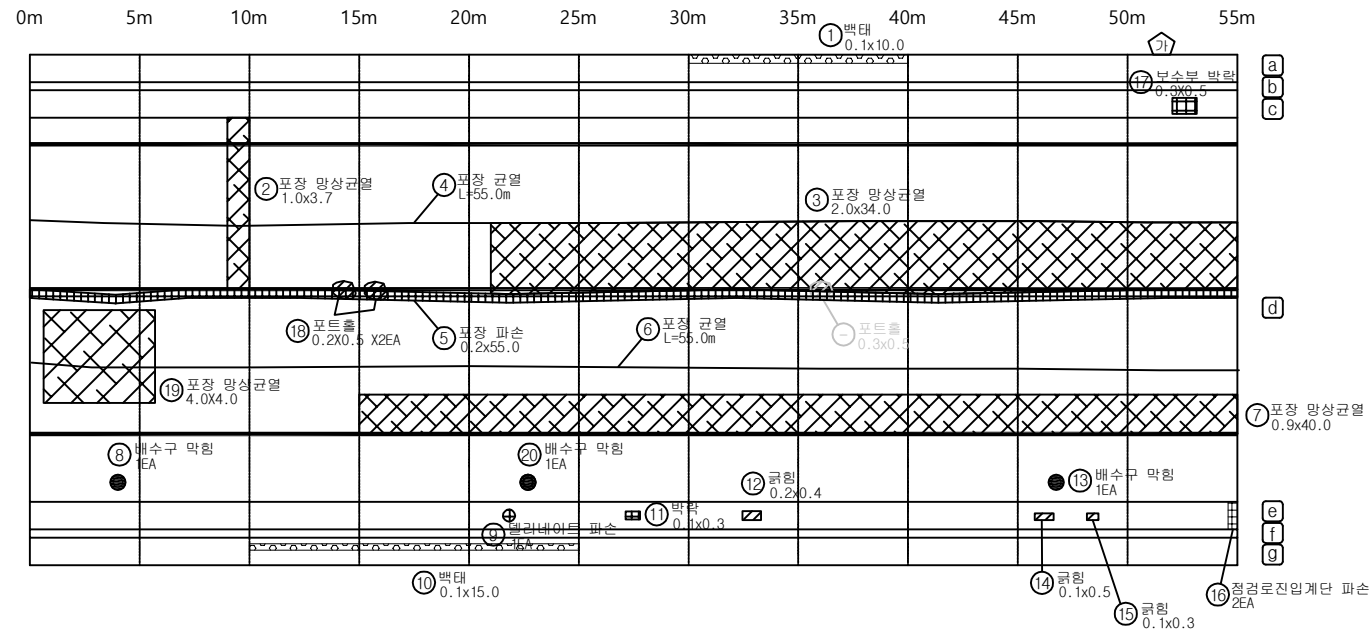
| 도면명 | 마치고(하) 바닥판상면 S2 |

| 번호 | 구분 | 부재 | 손상내용 | 손상현황 | | | | | 비고 |
|---|---|---|---|---|---|---|---|---|---|
| 1 | 기존 | 중분대 | 벽태 | | 0.1 | 10.0 | 1 | 1.00 | m <sup>2</sup> |
| 2 | 기존 | 교면포장 | 포장 망상균열 | | 1.0 | 3.7 | 1 | 3.70 | m <sup>2</sup> |
| 3 | 기존 | 교면포장 | 포장 망상균열 | | 2.0 | 34.0 | 1 | 68.00 | m <sup>2</sup> |
| 4 | 기존 | 교면포장 | 포장 균열 | | 55.0 | | 1 | 55.00 | m |
| 5 | 기존 | 교면포장 | 포장 파손(시공이음부) | | 0.2 | 55.0 | 1 | 11.00 | m <sup>2</sup> |
| 6 | 기존 | 교면포장 | 포장 균열 | | 55.0 | | 1 | 55.00 | m |
| 7 | 기존 | 교면포장 | 포장 망상균열 | | 0.9 | 40.0 | 1 | 36.00 | m <sup>2</sup> |
| 8 | 기존 | 배수시설 | 배수구 막힘 | | | | 1 | 1.00 | EA |
| 9 | 기존 | 방호벽 | 알리네이트 파손 | | | | 1 | 1.00 | EA |
| 10 | 기존 | 방호벽 | 벽태 | | 0.1 | 15.0 | 1 | 1.50 | m <sup>2</sup> |
| 11 | 기존 | 방호벽 | 박락 | | 0.1 | 0.3 | 1 | 0.03 | m <sup>2</sup> |
| 12 | 기존 | 방호벽 | 균형 | | 0.2 | 0.4 | 1 | 0.08 | m <sup>2</sup> |
| 13 | 기존 | 배수시설 | 배수구 막힘 | | | | 1 | 1.00 | EA |
| 14 | 기존 | 방호벽 | 균형 | | 0.1 | 0.5 | 1 | 0.05 | m <sup>2</sup> |
| 15 | 기존 | 방호벽 | 균형 | | 0.1 | 0.3 | 1 | 0.03 | m <sup>2</sup> |
| 16 | 기존 | 방호벽 | 점점로 진입계단 파손 | | | | 2 | 2.00 | EA |
| 17 | 23상 | 중분대 | 보수부 막힘 | | 0.3 | 0.5 | 1 | 0.15 | m <sup>2</sup> |
| 18 | 23상 | 교면포장 | 포트홀 | | 0.2 | 0.5 | 2 | 0.20 | m <sup>2</sup> |
| 19 | 23상 | 교면포장 | 포장 망상균열 | | 4.0 | 4.0 | 1 | 16.00 | m <sup>2</sup> |
| 20 | 23상 | 배수시설 | 배수구 막힘 | | | | 1 | 1.00 | EA |

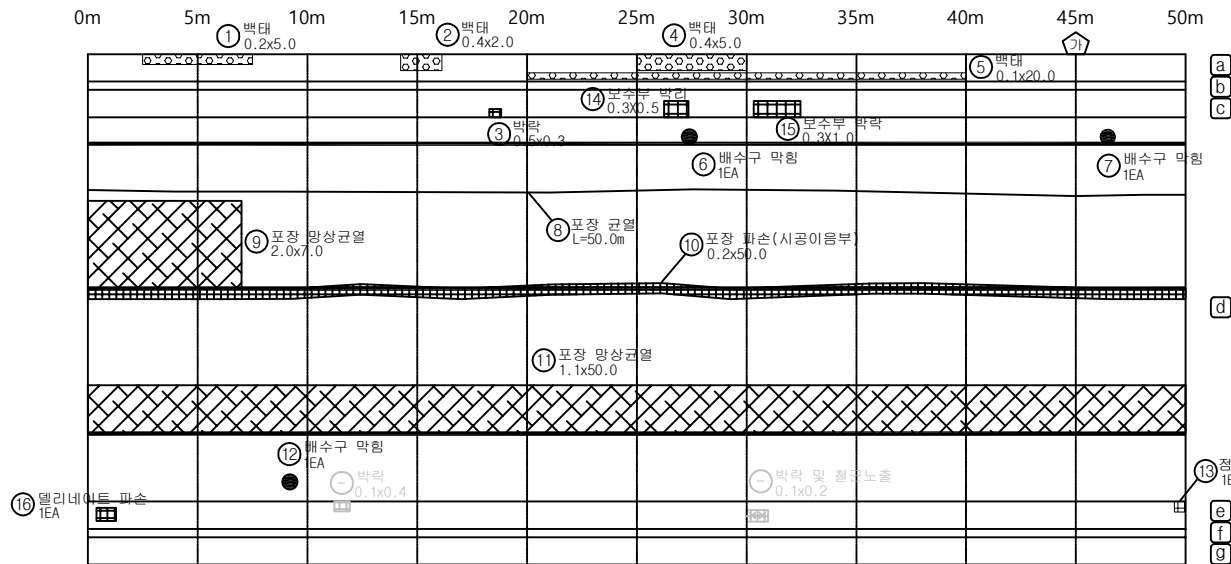
| 도면명 | 마치고(하) 바닥판상면 S3 |

| 번호 | 구분 | 부재 | 손상내용 | 손상현황 | | | | | | 비고 |
|---|---|---|---|---|---|---|---|---|---|---|
| 1 | 기존 | 중분대 | 벽태 | | 0.2 | 5.0 | 1 | 1.00 | m <sup>2</sup> | |
| 2 | 기존 | 중분대 | 벽태 | | 0.4 | 2.0 | 1 | 0.80 | m <sup>2</sup> | |
| 3 | 기존 | 중분대 | 벽박 | | 0.5 | 0.3 | 1 | 0.15 | m <sup>2</sup> | |
| 4 | 기존 | 중분대 | 벽태 | | 0.4 | 5.0 | 1 | 2.00 | m <sup>2</sup> | |
| 5 | 기존 | 중분대 | 벽태 | | 0.1 | 20.0 | 1 | 2.00 | m <sup>2</sup> | |
| 6 | 기존 | 배수시설 | 배수구 막힘 | | | | 1 | 1.00 | EA | |
| 7 | 기존 | 배수시설 | 배수구 막힘 | | | | 1 | 1.00 | EA | |
| 8 | 기존 | 교면포장 | 포장 균열 | | 50.0 | | 1 | 50.00 | m | |
| 9 | 기존 | 교면포장 | 포장 망상균열 | | 2.0 | 7.0 | 1 | 14.00 | m <sup>2</sup> | |
| 10 | 기존 | 교면포장 | 포장 파손(시공이음부) | | 0.2 | 50.0 | 1 | 10.00 | m <sup>2</sup> | |
| 11 | 기존 | 교면포장 | 포장 망상균열 | | 1.1 | 50.0 | 1 | 55.00 | m <sup>2</sup> | |
| 12 | 기존 | 배수시설 | 배수구 막힘 | | | | 1 | 1.00 | EA | |
| 13 | 기존 | 방호벽 | 점검로 진입계단 파손 | | | | 1 | 1.00 | EA | |
| 14 | 23상 | 중분대 | 보수부 막힘 | | 0.3 | 0.5 | 1 | 0.15 | m <sup>2</sup> | |
| 15 | 23상 | 중분대 | 보수부 막힘 | | 0.3 | 1.0 | 1 | 0.30 | m <sup>2</sup> | |
| 16 | 23상 | 방호벽 | 멀리네이트 파손 | | | | 1 | 1.00 | EA | |

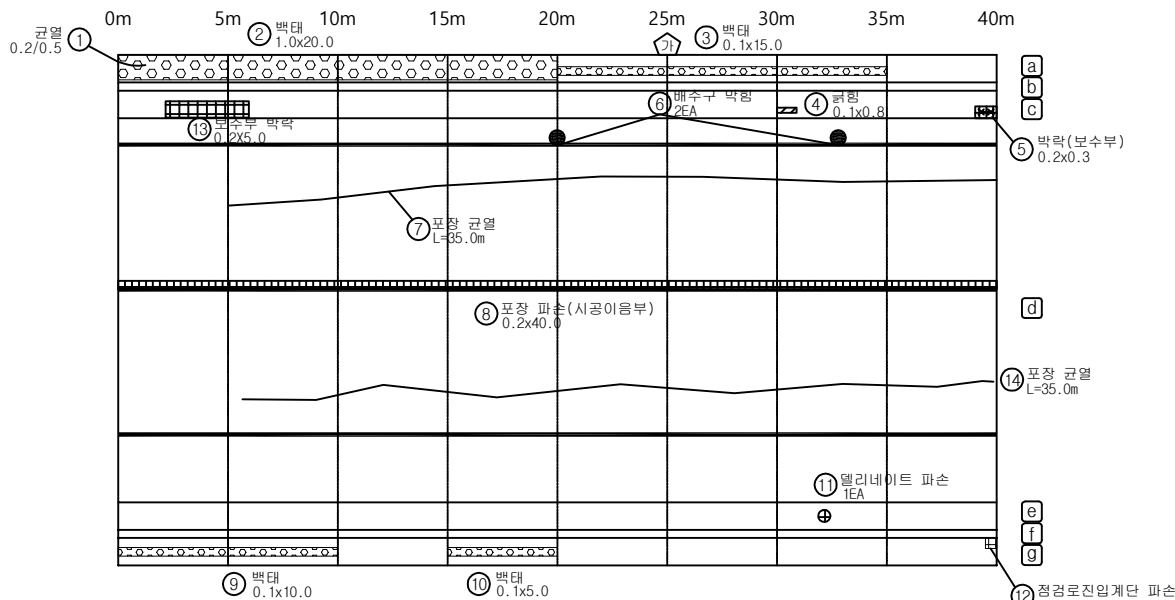
| 번호 | 구분 | 부재 | 손상내용 | 손상현황 | | | | | | 비고 |
|---|---|---|---|---|---|---|---|---|---|---|
| 1 | 기준 | 중분대 | 균열(0.3mm미만) | 0.2 | 0.5 | | 1 | 0.50 | m | |
| 2 | 기준 | 중분대 | 벽태 | | 1.0 | 20.0 | 1 | 20.00 | m² | |
| 3 | 기준 | 중분대 | 벽태 | | 0.1 | 15.0 | 1 | 1.50 | m² | |
| 4 | 기준 | 중분대 | 균열 | 0.1 | 0.8 | | 1 | 0.08 | m² | |
| 5 | 기준 | 중분대 | 박락(보수부) | 0.2 | 0.3 | | 1 | 0.06 | m² | |
| 6 | 기준 | 배수시설 | 배수구 막힘 | | | | 2 | 2.00 | EA | |
| 7 | 기준 | 교면포장 | 포장 균열 | 35.0 | | | 1 | 35.00 | m | |
| 8 | 기준 | 교면포장 | 포장 파손(시공이음부) | 0.2 | 40.0 | | 1 | 8.00 | m² | |
| 9 | 기준 | 방호벽 | 벽태 | 0.1 | 10.0 | | 1 | 1.00 | m² | |
| 10 | 기준 | 방호벽 | 벽태 | 0.1 | 5.0 | | 1 | 0.50 | m² | |
| 11 | 기준 | 방호벽 | 멀리내이트 파손 | | | | 1 | 1.00 | EA | |
| 12 | 기준 | 방호벽 | 점검로 진입계단 파손 | | | | 1 | 1.00 | EA | |
| 13 | 23상 | 중분대 | 보수부 박락 | 0.2 | 5.0 | | 1 | 1.00 | m² | |
| 14 | 23상 | 교면포장 | 포장 균열 | 35.0 | | | 1 | 35.00 | m | |

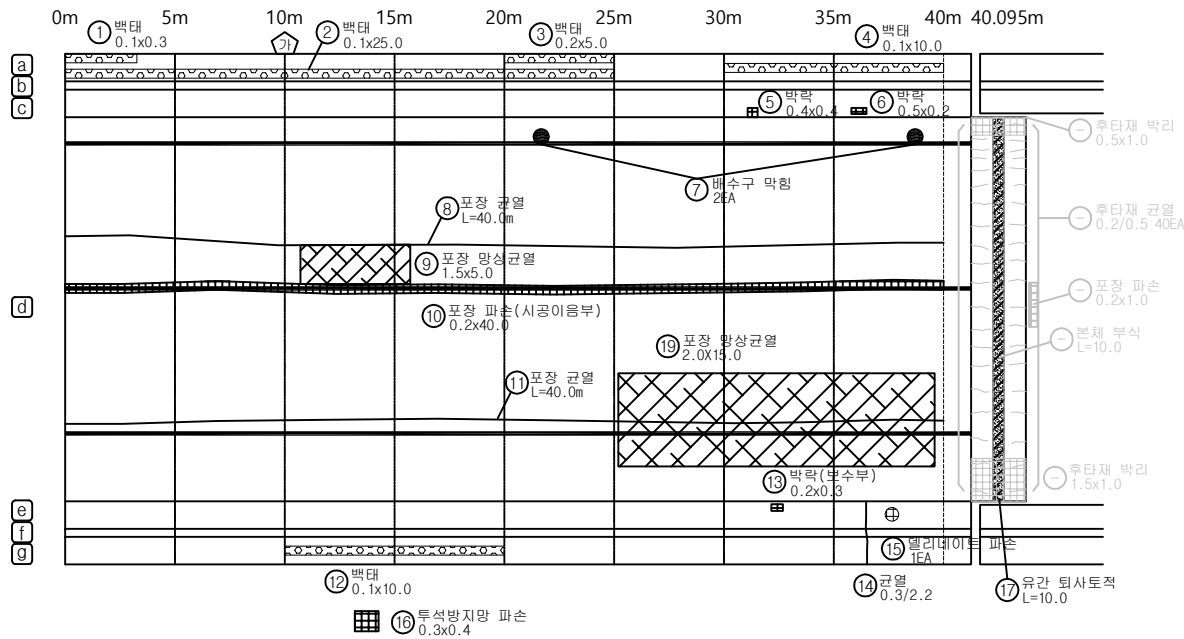
| 번호 | 구분 | 부재 | 손상내용 | 손상현황 | | | | | 비고 |
|---|---|---|---|---|---|---|---|---|---|
| 8 | 기존 | 교면포장 | 포장 균열 | | 40.0 | | 1 | 40.00 | m |
| 9 | 기존 | 교면포장 | 포장 방향균열 | | 1.5 | 5.0 | 1 | 7.50 | m |
| 11 | 기존 | 교면포장 | 포장 균열 | | 40.0 | | 1 | 40.00 | m |
| 14 | 기존 | 방호벽 | 균열(0.3mm이상) | | 0.3 | 2.2 | 1 | 2.20 | m |
| 18 | 23상 | 교면포장 | 포장 방향균열 | | 2.0 | 15.0 | 1 | 30.00 | m <sup>2</sup> |

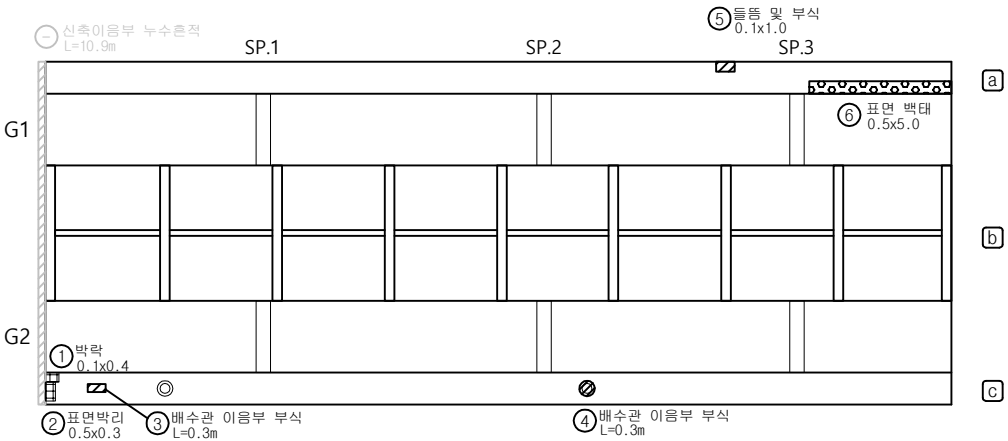
| 번호 | 구분 | 부재 | 손상내용 | 손상현황 | | | | | | 비고 |
|---|---|---|---|---|---|---|---|---|---|---|
| 3 | 기존 | 배수시설 | 배수관 이음부 부식 | | 0.3 | | 1 | 0.30 | m | |
| 4 | 기존 | 배수시설 | 배수관 이음부 부식 | | 0.3 | | 1 | 0.30 | m | |
| 5 | 기존 | 바닥판 | 물뚫 및 부식 | | 0.1 | 1.0 | 1 | 0.10 | m <sup>2</sup> | |

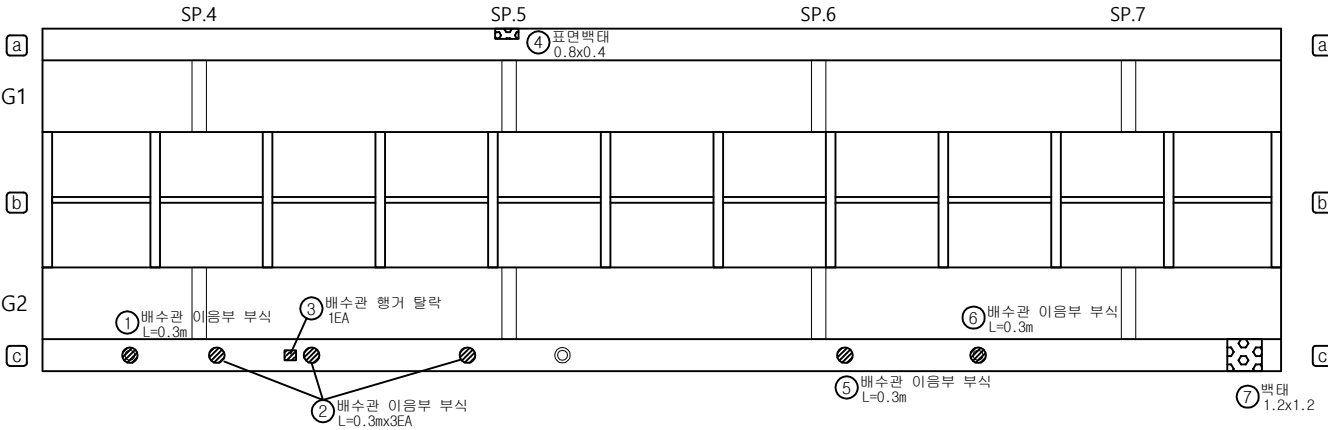
| 번호 | 구분 | 부재 | 손상내용 | 손상현황 | | | | | | 비고 |
|---|---|---|---|---|---|---|---|---|---|---|
| 1 | 기존 | 배수시설 | 배수관 이음부 부식 | | 0.3 | | 1 | 0.30 | m | |
| 2 | 기존 | 배수시설 | 배수관 이음부 부식 | | 0.3 | | 3 | 0.90 | m | |
| 5 | 기존 | 배수시설 | 배수관 이음부 부식 | | 0.3 | | 1 | 0.30 | m | |
| 6 | 기존 | 배수시설 | 배수관 이음부 부식 | | 0.3 | | 1 | 0.30 | m | |

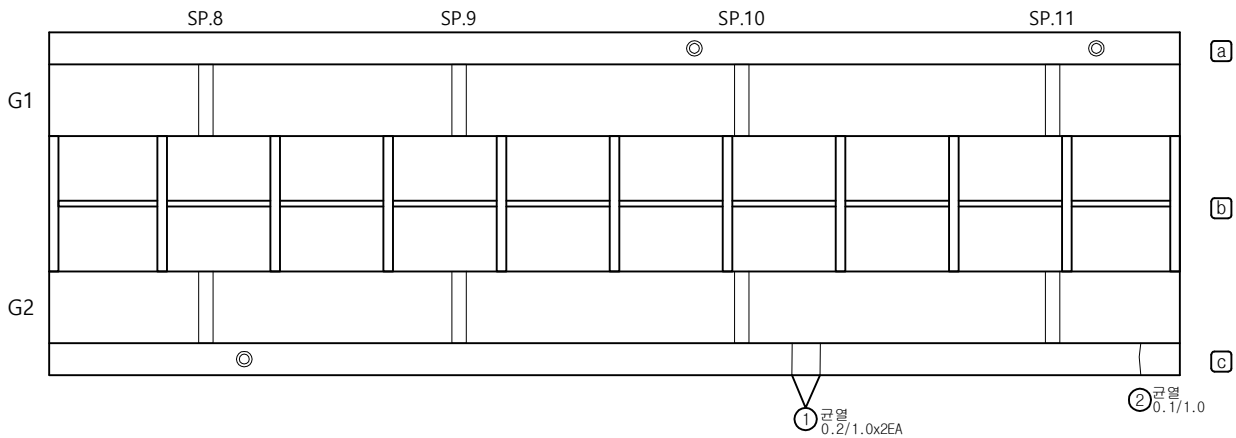
| 번호 | 구분 | 부재 | 손상내용 | 손상현황 | | | | | | 비고 |
|---|---|---|---|---|---|---|---|---|---|---|
| 1 | 기준 | 바닥판 | 균열 (0.3mm미만) | 0.1 | 1.0 | | 2 | 2.00 | m | |
| 2 | 기준 | 바닥판 | 균열 (0.3mm미만) | 0.1 | 1.0 | | 1 | 1.00 | m | |

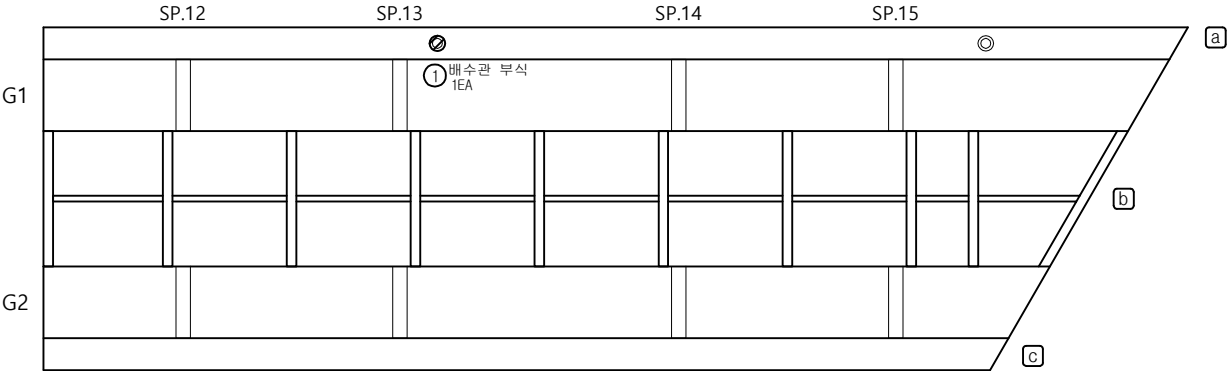
| 번호 | 구분 | 부재 | 손상내용 | 손상현황 | | | | | | 비고 |
|---|---|---|---|---|---|---|---|---|---|---|
| 1 | 기준 | 배수시설 | 배수관 부식 | | | | 1 | 1.00 | EA | |

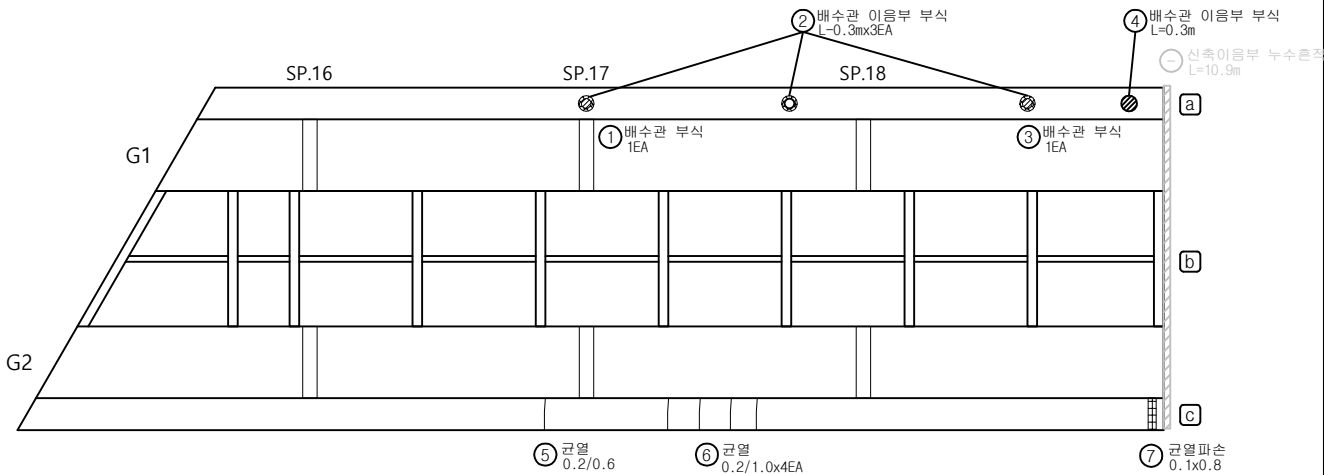
| 번호 | 구분 | 부재 | 손상내용 | 손상현황 | | | | | | 비고 |
|---|---|---|---|---|---|---|---|---|---|---|
| 1 | 기존 | 배수시설 | 배수관 부식 | | | | 1 | 1.00 | EA | |
| 2 | 기존 | 배수시설 | 배수관 이음부 부식 | | 0.3 | | 3 | 0.90 | m | |
| 3 | 기존 | 배수시설 | 배수관 부식 | | | | 1 | 1.00 | EA | |
| 4 | 기존 | 배수시설 | 배수관 이음부 부식 | | 0.3 | | 1 | 0.30 | m | |
| 5 | 기존 | 바닥판 | 균열(0.3mm미만) | 0.2 | 0.6 | | 1 | 0.60 | m | |
| 6 | 기존 | 바닥판 | 균열(0.3mm미만) | 0.2 | 1.0 | | 4 | 4.00 | m | |
| 7 | 기존 | 바닥판 | 균열파손 | | 0.1 | 0.8 | 1 | 0.08 | m² | |

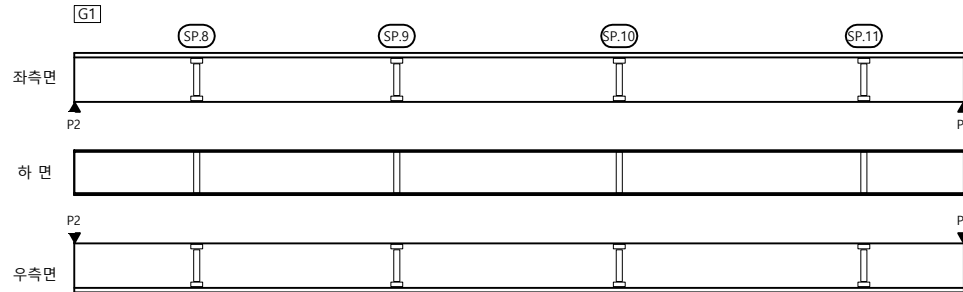
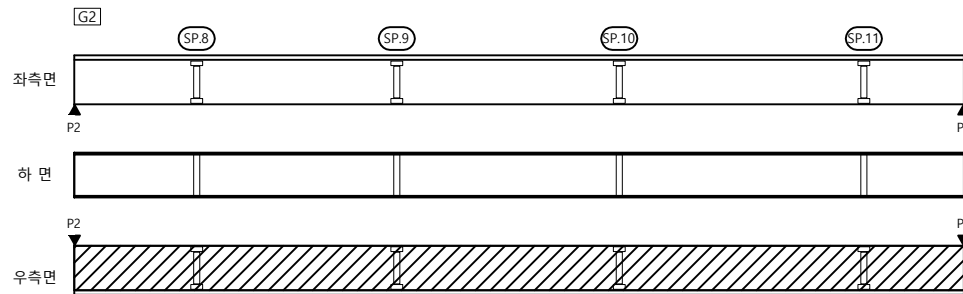
① 도장 백아화  
2.5x50.0

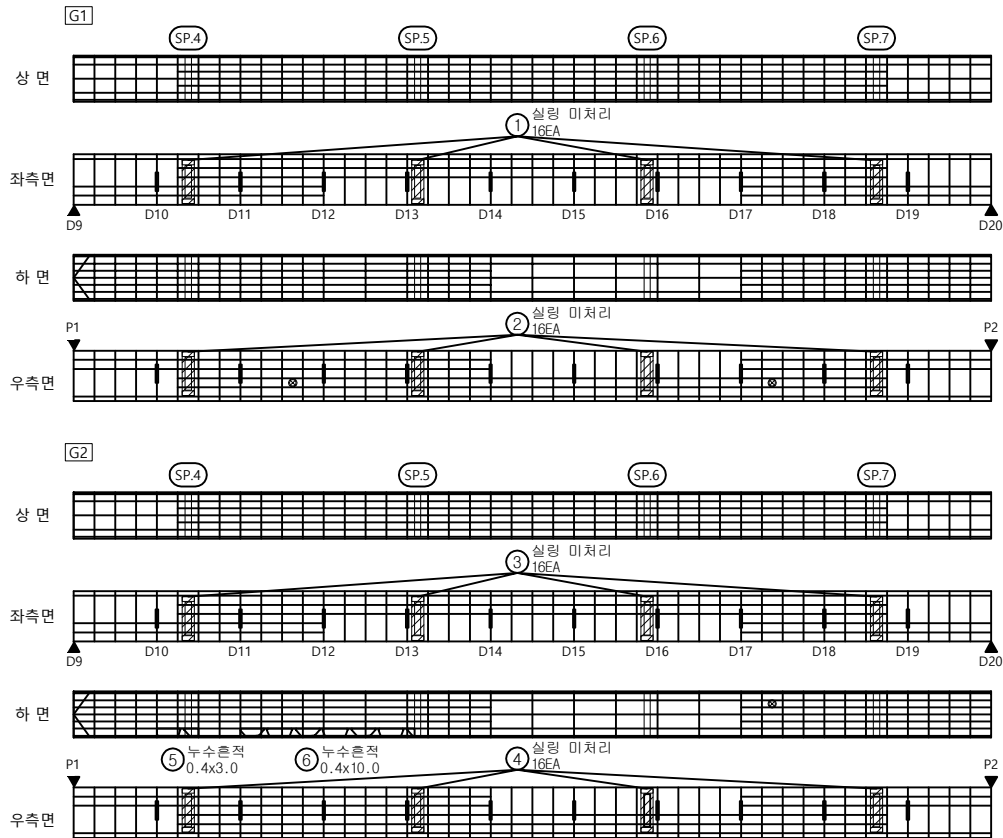
| 부식 | 좌굴, 변형 | 기타 | 도 면 명<br>마치고(하) 거터내부 S2 |

| 번호 | 구분 | 부재 | 손상내용 | 손상현황 | | | | | 비고 |
|---|---|---|---|---|---|---|---|---|---|
| 5 | 기존 | 거터내부 | 누수흔적 | | 0.4 | 3.0 | 1 | 1.20 | m <sup>2</sup> |
| 6 | 기존 | 거터내부 | 누수흔적 | | 0.4 | 10.0 | 1 | 4.00 | m <sup>2</sup> |

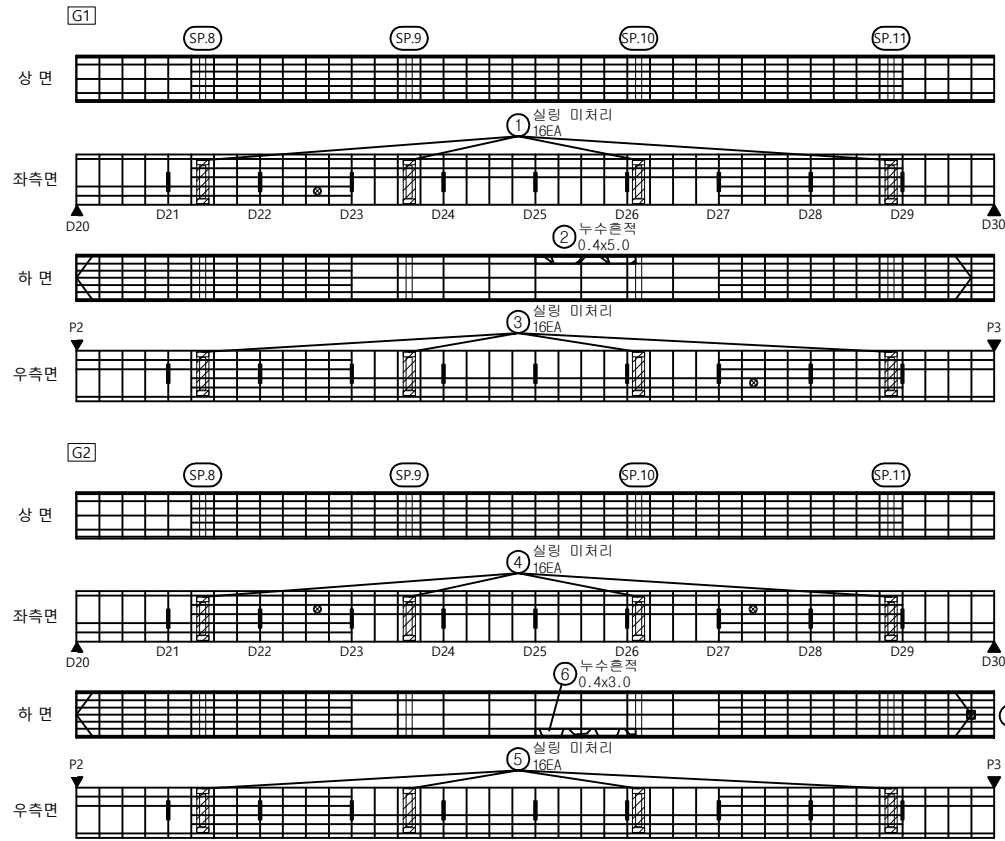
| 번호 | 구분 | 부재 | 손상내용 | 손상현황 | | | | | 비고 |
|---|---|---|---|---|---|---|---|---|---|
| 3 | 기존 | 거터내부 | 누수흔적 | | 0.4 | 5.0 | 1 | 2.00 | m |

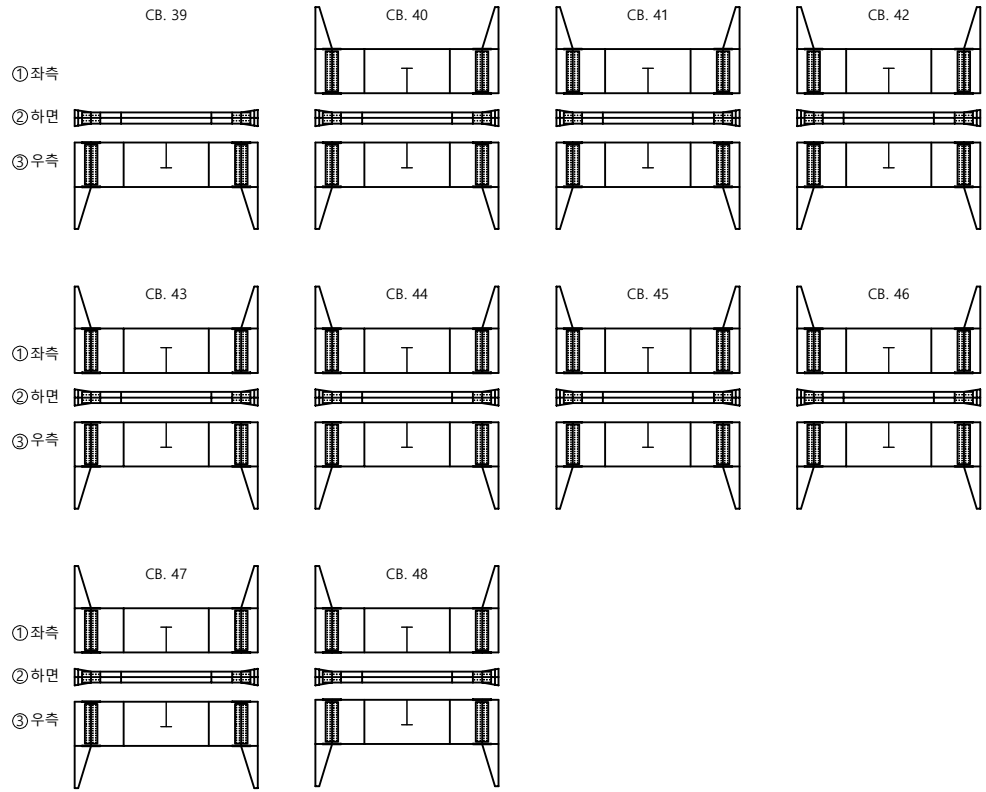
| 번호 | 구분 | 부재 | 손상내용 | 손상현황 | | | | | | 비고 |
|---|---|---|---|---|---|---|---|---|---|---|
| 1 | 기준 | 가로보 | 도장 부식 | | 0.3 | 1.0 | 1 | 0.30 | m <sup>2</sup> | |

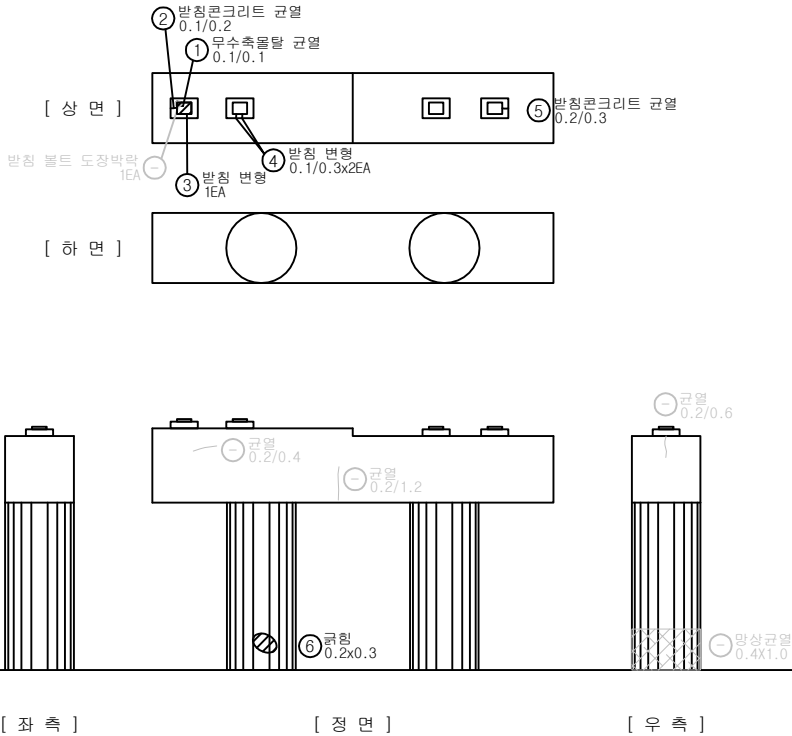
| 번호 | 구분 | 부재 | 손상내용 | 손상현황 | | | | | | 비고 |
|---|---|---|---|---|---|---|---|---|---|---|
| 1 | 기준 | 교량받침 | 무수축물탈 균열 | 0.1 | 0.1 | | 1 | 0.10 | m | |
| 2 | 기준 | 교량받침 | 받침콘크리트 균열 | 0.1 | 0.2 | | 1 | 0.20 | m | |
| 4 | 기준 | 교량받침 | 받침콘크리트 균열 | 0.1 | 0.3 | | 2 | 0.60 | m | |
| 5 | 기준 | 교량받침 | 받침콘크리트 균열 | 0.2 | 0.3 | | 1 | 0.30 | m | |

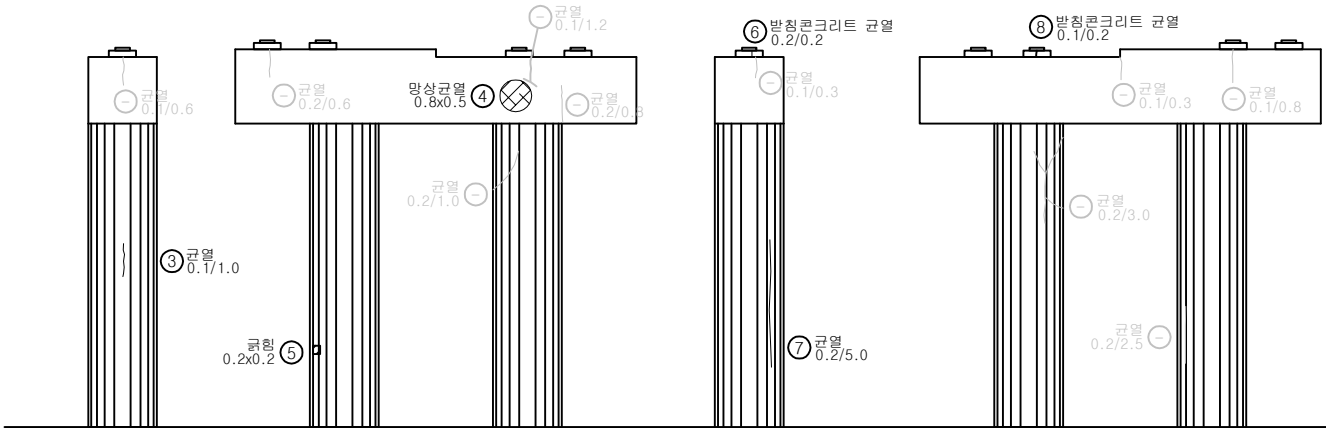
| 번호 | 구분 | 부재 | 손상내용 | 손상현황 | | | | | | 비고 |
|---|---|---|---|---|---|---|---|---|---|---|
| 1 | 기존 | 교각 | 균열(0.3mm미만) | 0.1 | 0.4 | | 1 | 0.40 | m | |
| 2 | 기존 | 교각 | 균열(0.3mm미만) | 0.1 | 0.3 | | 1 | 0.30 | m | |
| 3 | 기존 | 교각 | 균열(0.3mm미만) | 0.1 | 1.0 | | 1 | 1.00 | m | |
| 4 | 기존 | 교각 | 망상균열 | | 0.8 | 0.5 | 1 | 0.40 | m² | |
| 6 | 기존 | 교량받침 | 발칭콘크리트 균열 | 0.2 | 0.2 | | 1 | 0.20 | m | |
| 7 | 기존 | 교각 | 균열(0.3mm미만) | 0.2 | 5.0 | | 1 | 5.00 | m | |
| 8 | 기존 | 교량받침 | 발칭콘크리트 균열 | 0.1 | 0.2 | | 1 | 0.20 | m | |

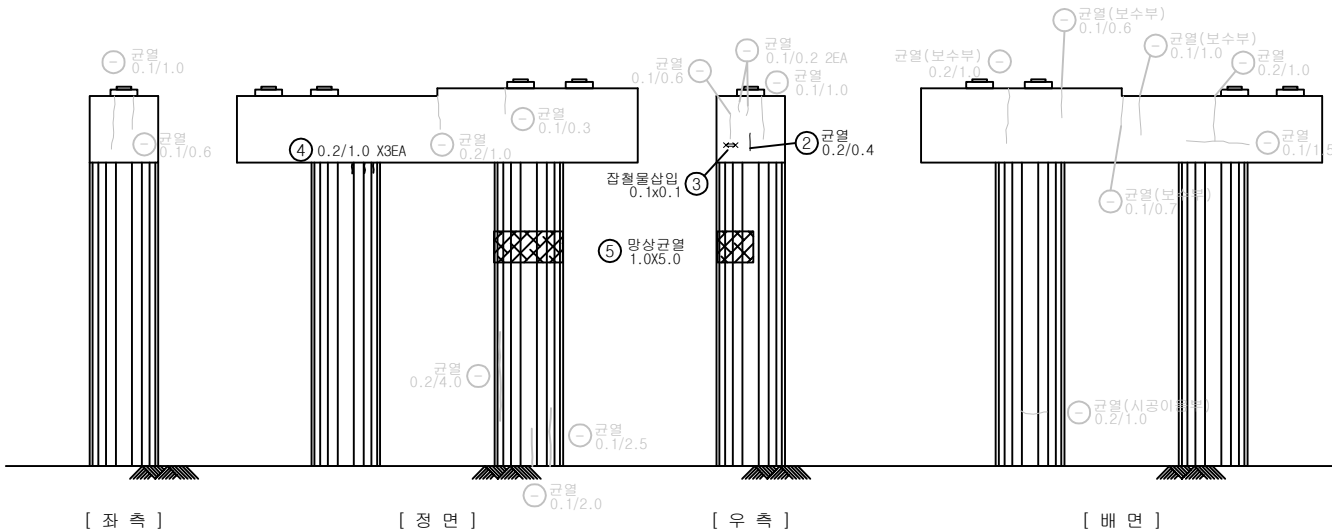
| 번호 | 구분 | 부재 | 손상내용 | 손상현황 | | | | | | 비고 |
|---|---|---|---|---|---|---|---|---|---|---|
| 1 | 기초 | 교각 | 균열(0.3mm미만) | 0.2 | 0.4 | | 1 | 0.40 | m | |
| 2 | 기초 | 교각 | 균열(0.3mm미만) | 0.2 | 0.4 | | 1 | 0.40 | m | |
| 4 | 23상 | 교각 | 균열(0.3mm미만) | 0.2 | 1.0 | | 3 | 3.00 | m | |
| 5 | 23상 | 교각 | 양상균열 | | 1.0 | 5.0 | 1 | 5.00 | m <sup>2</sup> | |

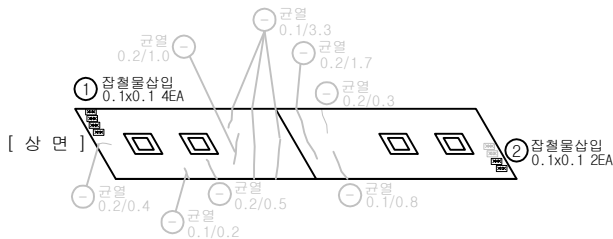
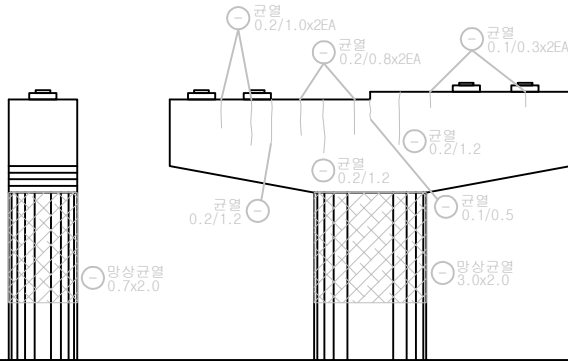
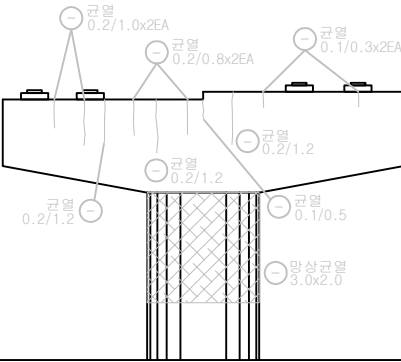
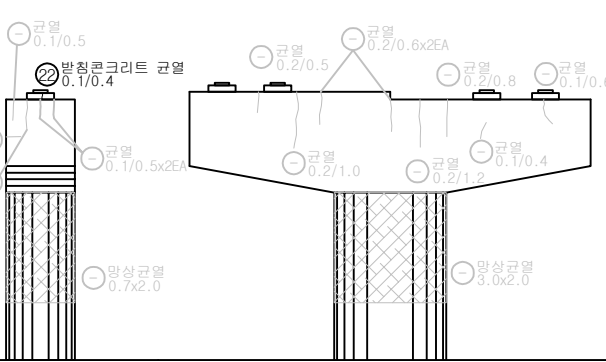
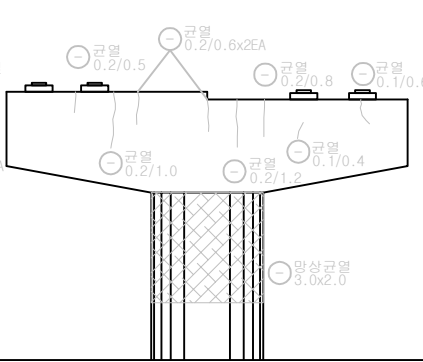
| 번호 | 구분 | 부재 | 손상내용 | 손상현황 | | | | | | 비고 |
|---|---|---|---|---|---|---|---|---|---|---|
| 3 | 기존 | 교량방침 | 방침콘크리트 균열 | 0.1 | 0.4 | | 1 | 0.40 | m | |

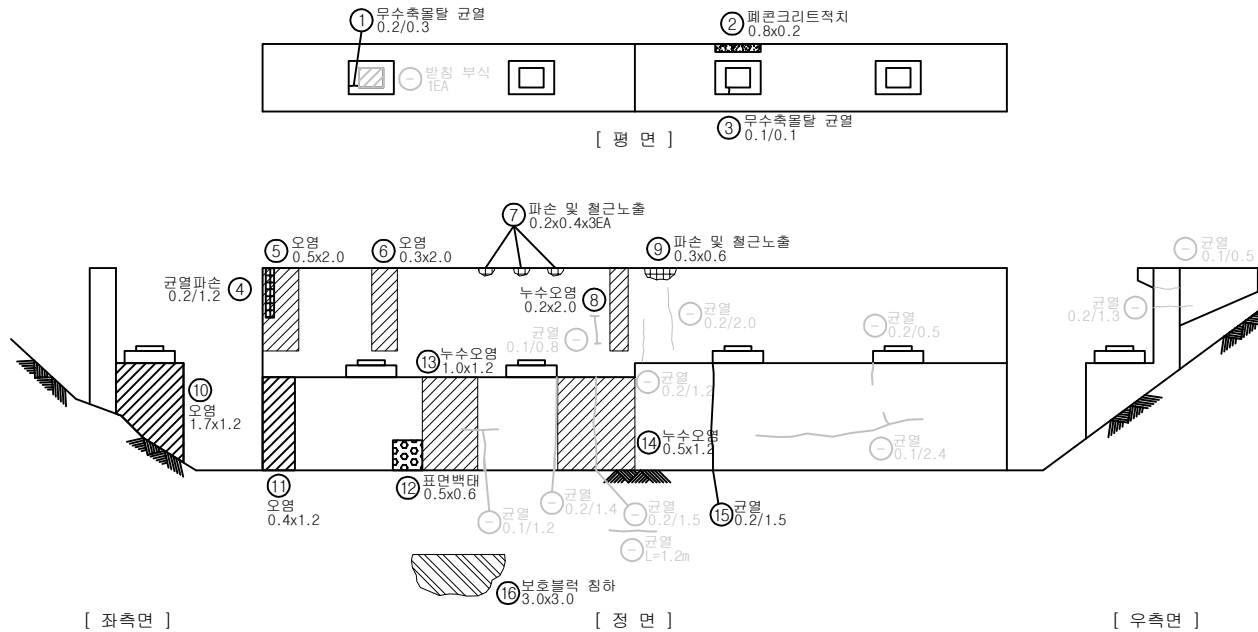
| 번호 | 구분 | 부재 | 손상내용 | 손상현황 | | | | | | 비고 |
|---|---|---|---|---|---|---|---|---|---|---|
| 1 | 기존 | 교량받침 | 무수축물탈 균열 | 0.1 | 0.2 | | 1 | 0.20 | m | |
| 3 | 기존 | 교량받침 | 무수축물탈 균열 | 0.1 | 0.1 | | 1 | 0.10 | m | |
| 4 | 기존 | 교대 | 균열파손 | | 0.2 | 1.2 | 1 | 0.24 | m <sup>2</sup> | |
| 15 | 기존 | 교대 | 균열(0.3mm미만) | 0.2 | 1.5 | | 1 | 1.50 | m | |
