## 손상물량표

| 누수, 습윤부 | 벽태 | 원적물 | 도면명 | 마치고(상) 바닥판 하면 S2 |

| 누수, 습관부 | 백태 | 원적물 | 국도46호선 마치고(상)동 4개소<br>경밀안전점검용역 |
| 부식 | 좌굴, 변형 | 기타 | 마치고(상) 바닥판 하면 S3 |

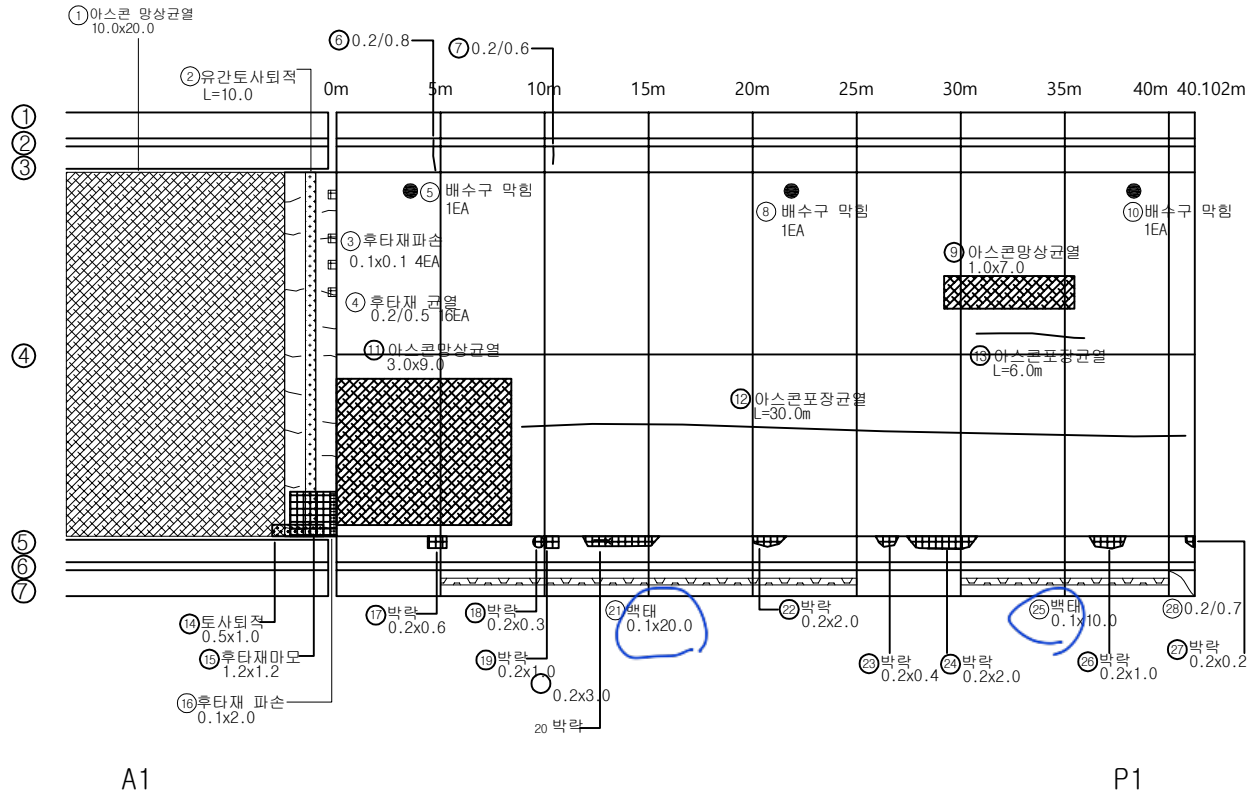
| 번호 | 구분 | 부재 | 손상내용 | 손상현황 | | | | | | 비고 |
|---|---|---|---|---|---|---|---|---|---|---|
| 1 | 기준 | 신축이음 | 아스콘 망상균열 | | 10.0 | 20.0 | 1 | 200.00 | m <sup>2</sup> | cw=0.1~0.2 |
| 2 | 기준 | 신축이음 | 유간 토사되적 | | 10.0 | | 1 | 10.00 | m | |
| 3 | 기준 | 신축이음 | 후타재 파손 | | 0.1 | 0.1 | 4 | 0.04 | m <sup>2</sup> | |
| 4 | 기준 | 신축이음 | 후타재 균열 | 0.2 | 0.5 | | 16 | 8.00 | m | |
| 5 | 기준 | 배수시설 | 배수구 막힘 | | | | 1 | 1.00 | EA | |
| 6 | 기준 | 방호예이 | 균열 (0.3mm미만) | 0.2 | 0.8 | | 1 | 0.80 | m | |
| 7 | 기준 | 방호예이 | 균열 (0.3mm미만) | 0.2 | 0.6 | | 1 | 0.60 | m | |
| 9 | 기준 | 교면포장 | 아스콘 망상균열 | | 1.0 | 7.0 | 1 | 7.00 | m <sup>2</sup> | cw=0.1~0.2 |
| 11 | 기준 | 교면포장 | 아스콘 망상균열 | | 3.0 | 9.0 | 1 | 27.00 | m <sup>2</sup> | cw=0.1~0.2 |
| 12 | 기준 | 교면포장 | 아스콘 포장균열 | | 30.0 | | 1 | 30.00 | m | |

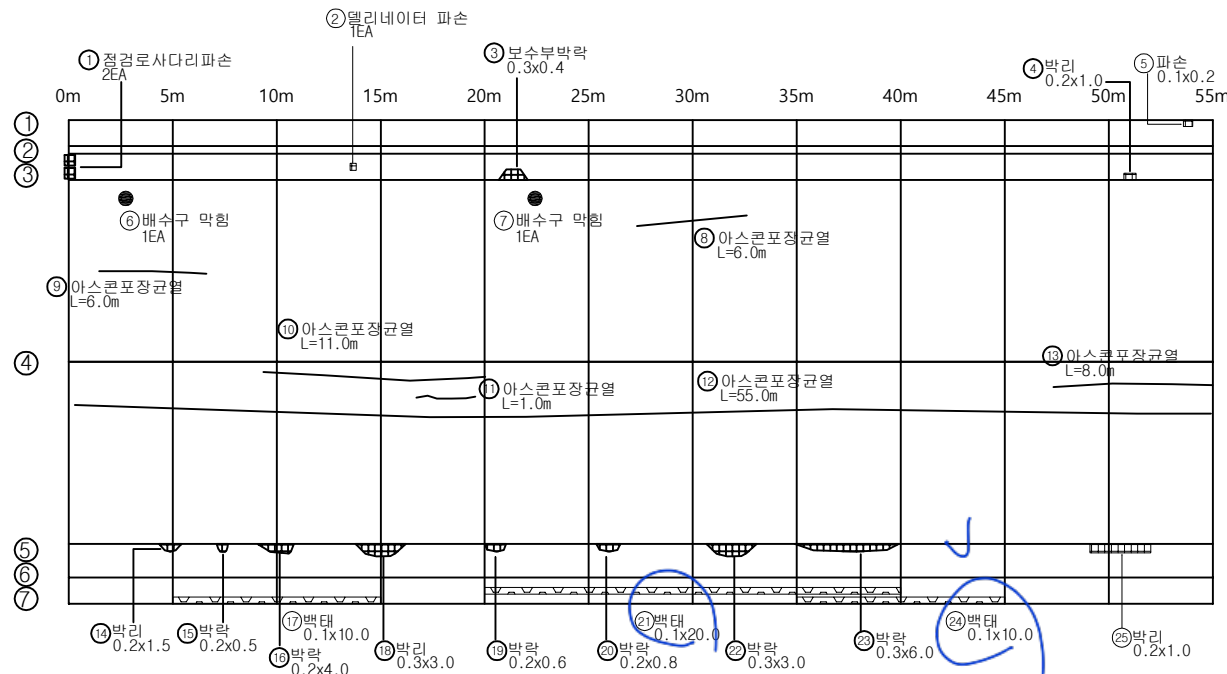
| 번호 | 구분 | 부재 | 손상내용 | 손상현황 | | | | | 비고 |
|---|---|---|---|---|---|---|---|---|---|
| 8 | 기존 | 교면포장 | 아스콘 포장균열 | | 6.0 | | 1 | 6.00 | m |
| 9 | 기존 | 교면포장 | 아스콘 포장균열 | | 6.0 | | 1 | 6.00 | m |
| 10 | 기존 | 교면포장 | 아스콘 포장균열 | | 11.0 | | 1 | 11.00 | m |
| 11 | 기존 | 교면포장 | 아스콘 포장균열 | | 1.0 | | 1 | 1.00 | m |
| 12 | 기존 | 교면포장 | 아스콘 포장균열 | | 55.0 | | 1 | 55.00 | m |
| 13 | 기존 | 교면포장 | 아스콘 포장균열 | | 8.0 | | 1 | 8.00 | m |

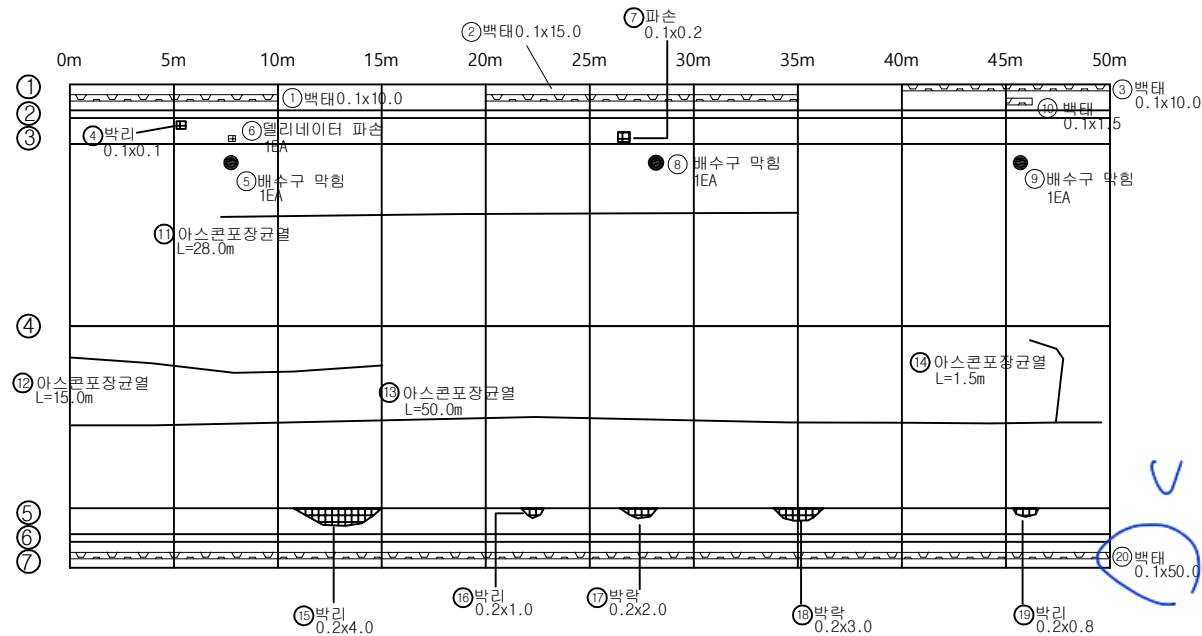
| 번호 | 구분 | 부재 | 손상내용 | 손상현황 | | | | | 비고 |
|---|---|---|---|---|---|---|---|---|---|
| 11 | 기존 | 교면포장 | 아스콘 포장균열 | | 28.0 | | 1 | 28.00 | m |
| 12 | 기존 | 교면포장 | 아스콘 포장균열 | | 15.0 | | 1 | 15.00 | m |
| 13 | 기존 | 교면포장 | 아스콘 포장균열 | | 50.0 | | 1 | 50.00 | m |
| 14 | 기존 | 교면포장 | 아스콘 포장균열 | | 1.50 | | 1 | 1.50 | m |

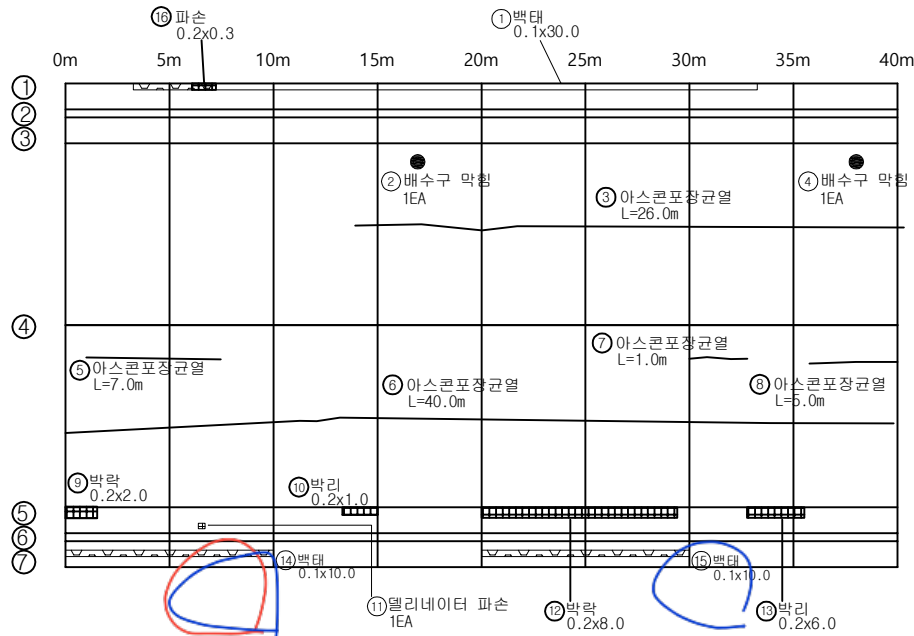
| 번호 | 구분 | 부재 | 손상내용 | 손상현황 | | | | | | 비고 |
|---|---|---|---|---|---|---|---|---|---|---|
| 3 | 기준 | 교면포장 | 아스콘 포장균열 | | 26.0 | | 1 | 26.00 | m | |
| 5 | 기준 | 교면포장 | 아스콘 포장균열 | | 7.0 | | 1 | 7.00 | m | |
| 6 | 기준 | 교면포장 | 아스콘 포장균열 | | 40.0 | | 1 | 40.00 | m | |
| 7 | 기준 | 교면포장 | 아스콘 포장균열 | | 1.0 | | 1 | 1.00 | m | |
| 8 | 기준 | 교면포장 | 아스콘 포장균열 | | 5.0 | | 1 | 5.00 | m | |

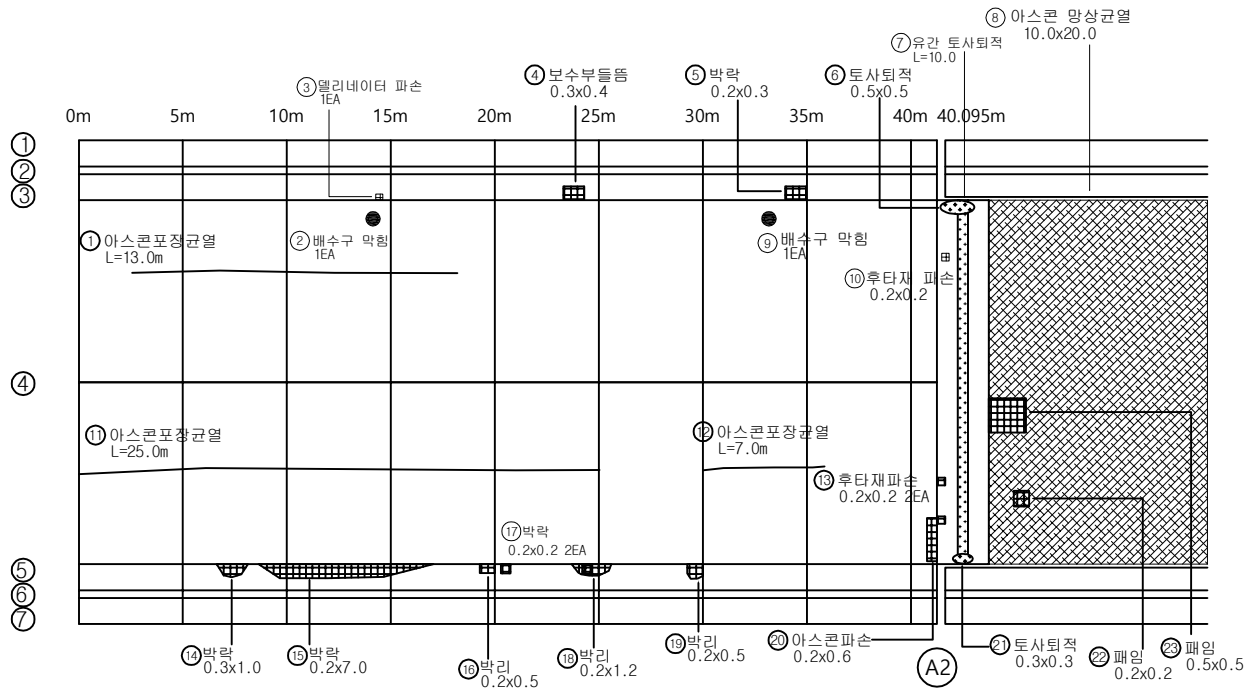
| 번호 | 구분 | 부재 | 손상내용 | 손상현황 | | | | | 비고 |
|---|---|---|---|---|---|---|---|---|---|
| 1 | 기존 | 교면포장 | 아스콘 포장균열 | | 13.0 | | 1 | 13.00 | m |
| 8 | 기존 | 교면포장 | 아스콘 망상균열 | 10.0 | 20.0 | | 1 | 200.00 | m² csw=0.1~0.2 |
| 11 | 기존 | 교면포장 | 아스콘 포장균열 | 25.0 | | | 1 | 25.00 | m |
| 12 | 기존 | 교면포장 | 아스콘 포장균열 | 7.00 | | | 1 | 7.00 | m |

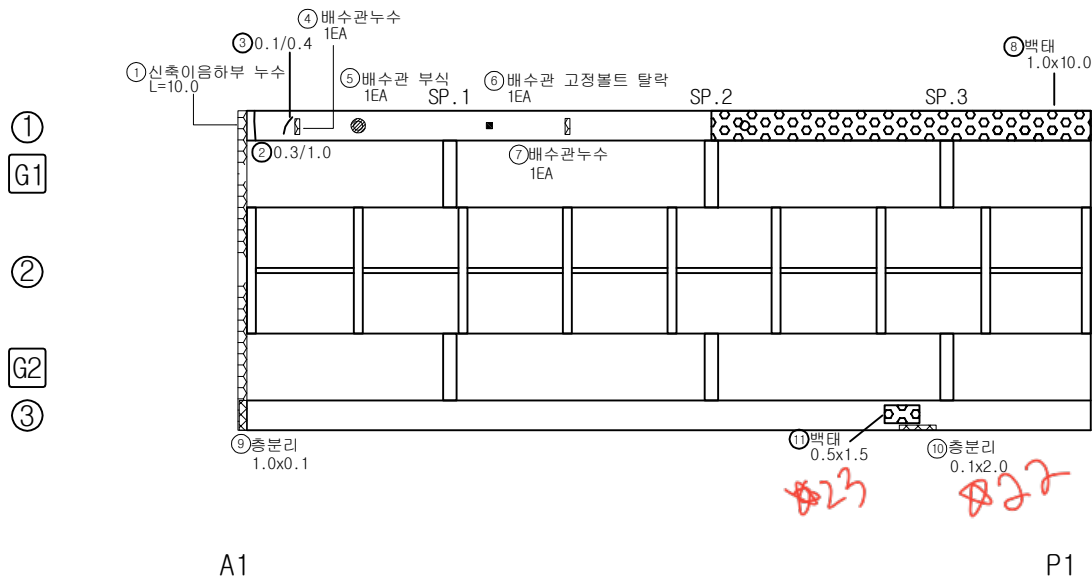
| 번호 | 구분 | 부재 | 손상내용 | 손상현황 | | | | | 비고 |
|---|---|---|---|---|---|---|---|---|---|
| 1 | 기존 | 바닥판 | 하부누수 | | 10.0 | | 1 | 10.00 | m |
| 2 | 기존 | 바닥판 | 균열(0.3mm이상) | 0.3 | 1.0 | | 1 | 1.00 | m |
| 3 | 기존 | 바닥판 | 균열(0.3mm미만) | 0.1 | 0.4 | | 1 | 0.40 | m |
| 4 | 기존 | 배수시설 | 배수관 누수 | | | | 1 | 1.00 | EA |
| 5 | 기존 | 배수시설 | 배수관 부식 | | | | 1 | 1.00 | EA |
| 7 | 기존 | 배수시설 | 배수관 누수 | | | | 1 | 1.00 | EA |

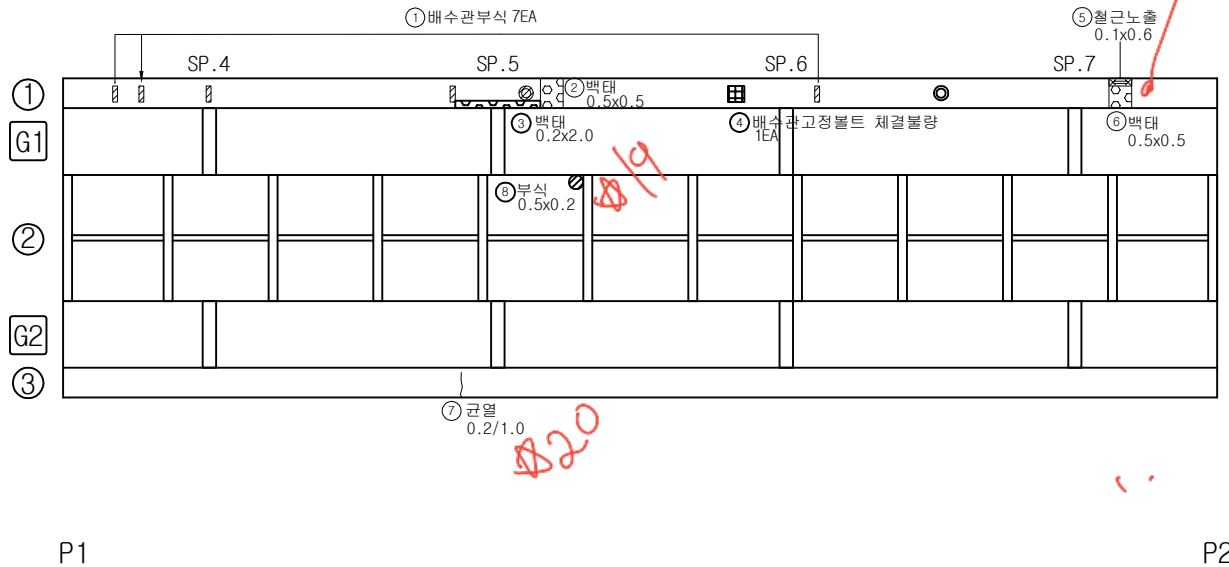
| 번호 | 구분 | 부재 | 손상내용 | 손상현황 | | | | | | 비고 |
|---|---|---|---|---|---|---|---|---|---|---|
| 1 | 기준 | 배수시설 | 배수관 부식 | | | | 7 | 7.00 | EA | |
| 7 | 기준 | 바닥판 | 균열(0.3mm이만) | 0.2 | 1.0 | | 1 | 1.00 | m | |
| 8 | 기준 | 바닥판 | 부식 | | 0.5 | 0.2 | 1 | 0.10 | m <sup>2</sup> | |

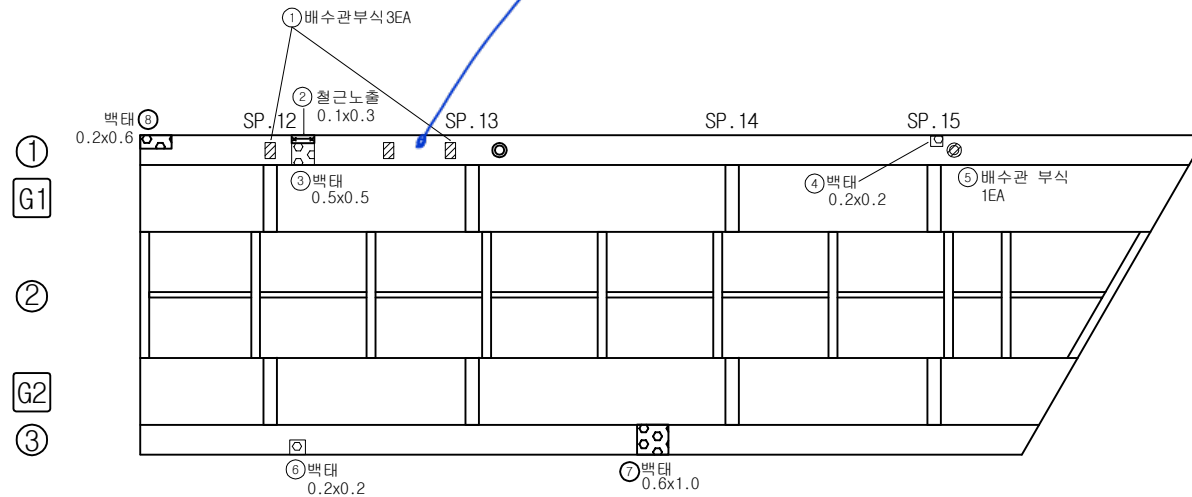
| 번호 | 구분 | 부재 | 손상내용 | 손상현황 | | | | | 비고 |
|---|---|---|---|---|---|---|---|---|---|
| 1 | 기준 | 배수시설 | 배수관 부식 | | | | 3 | 3.00 | EA |
| 5 | 기준 | 배수시설 | 배수관 부식 | | | | 1 | 1.00 | EA |

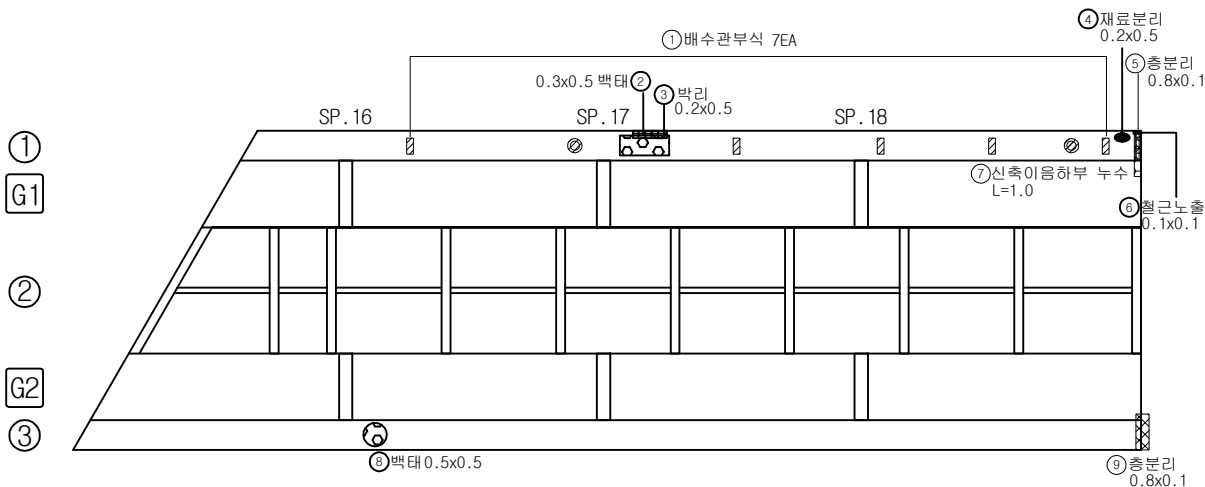
| 번호 | 구분 | 부재 | 손상내용 | 손상현황 | | | | | | 비고 |
|---|---|---|---|---|---|---|---|---|---|---|
| 1 | 기준 | 배수시설 | 배수관 부식 | | | | 7 | 7.00 | EA | |
| 7 | 기준 | 바닥판 | 하부 누수 | | 1.0 | | 1 | 1.00 | m | |

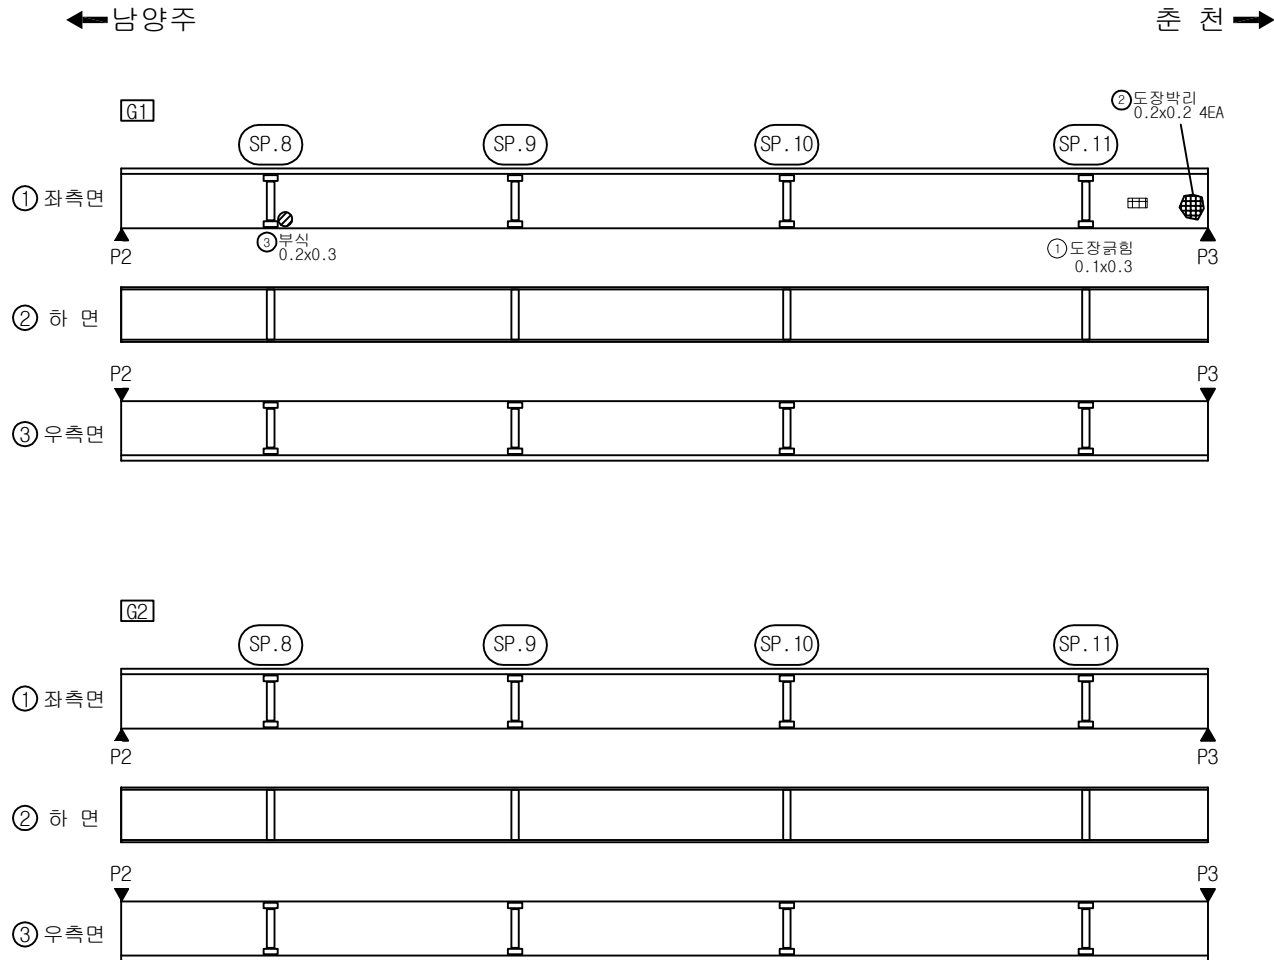
| 번호 | 구분 | 부재 | 손상내용 | 손상현황 | | | | | | 비고 |
|---|---|---|---|---|---|---|---|---|---|---|
| 3 | 기준 | 거터외부 | 부식 | | 0.2 | 0.3 | 1 | 0.06 | m <sup>2</sup> | |

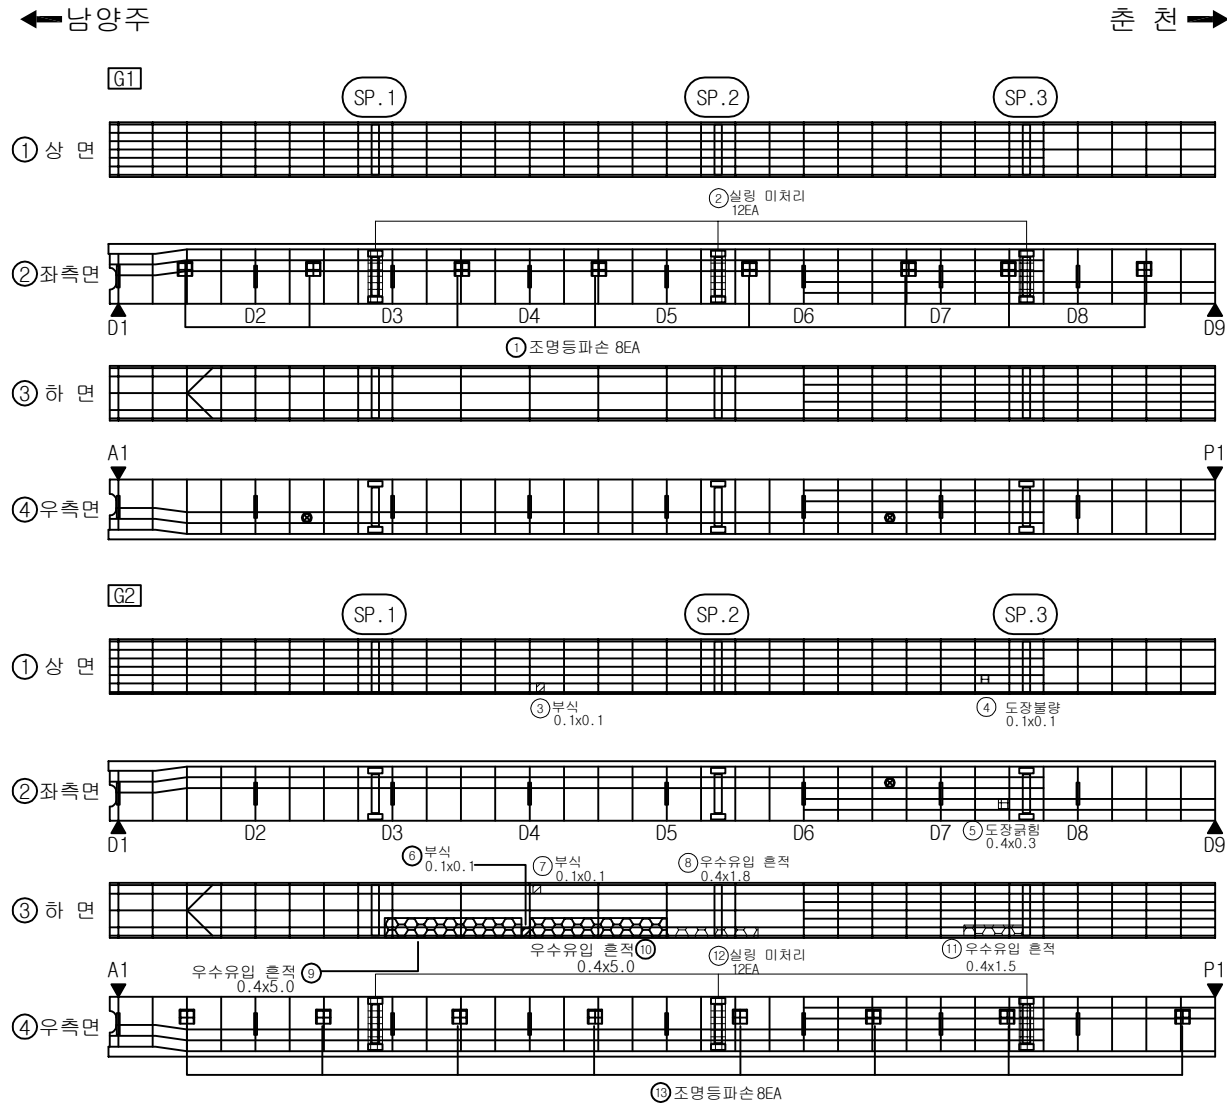
| 번호 | 구분 | 부재 | 손상내용 | 손상현황 | | | | | 비고 |
|---|---|---|---|---|---|---|---|---|---|
| 3 | 기존 | 거터내부 | 부식 | | 0.1 | 0.1 | 1 | 0.01 | m <sup>2</sup> |
| 4 | 기존 | 거터내부 | 도장결함 | | 0.1 | 0.1 | 1 | 0.01 | m <sup>2</sup> |
| 5 | 기존 | 거터내부 | 도장결함 | | 0.4 | 0.3 | 1 | 0.12 | m <sup>2</sup> |
| 6 | 기존 | 거터내부 | 부식 | | 0.1 | 0.1 | 1 | 0.01 | m <sup>2</sup> |
| 7 | 기존 | 거터내부 | 부식 | | 0.1 | 0.1 | 1 | 0.01 | m <sup>2</sup> |

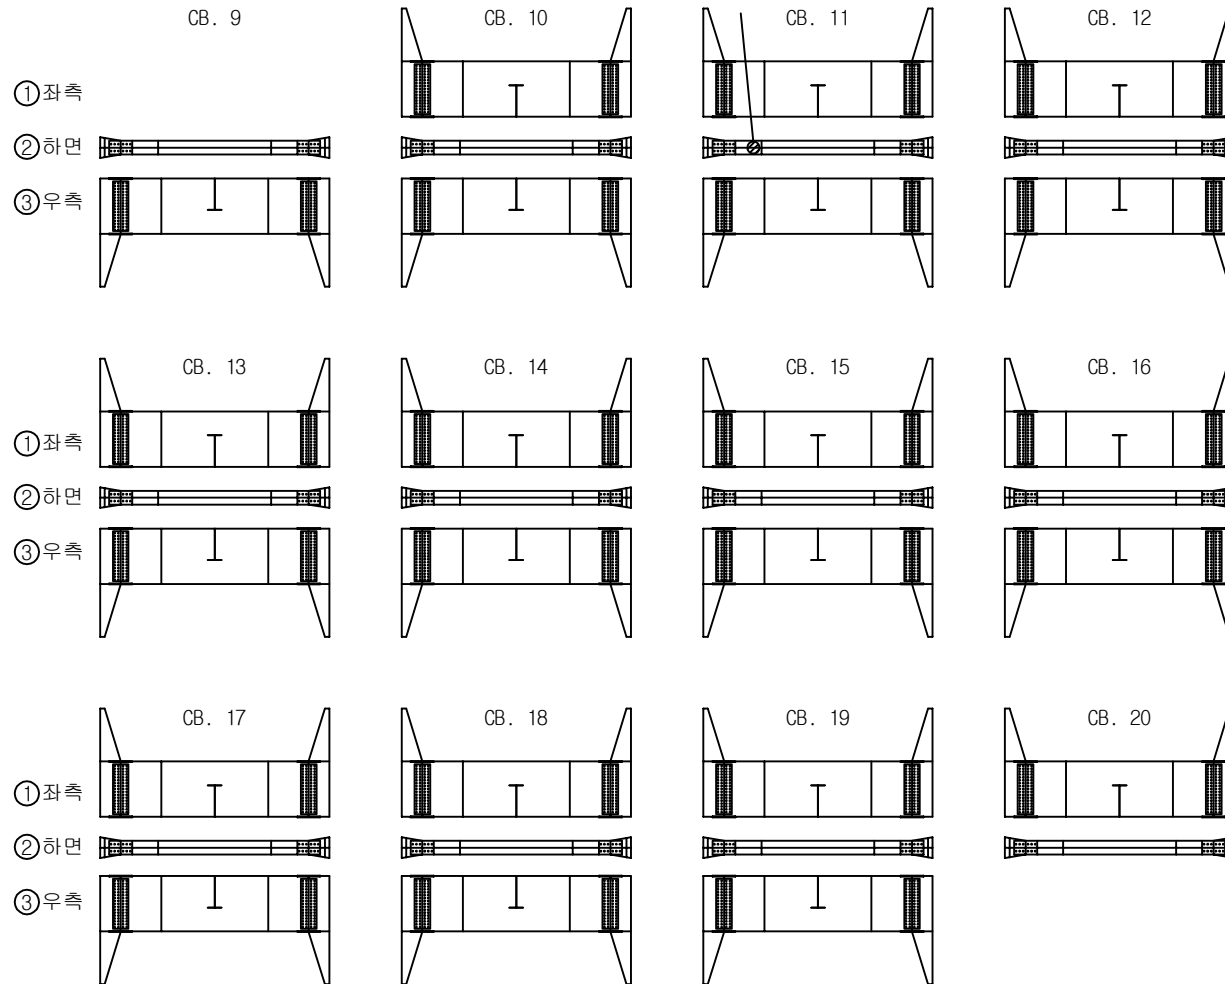
| 번호 | 구분 | 부재 | 손상내용 | 손상현황 | | | | | 비고 |
|---|---|---|---|---|---|---|---|---|---|
| 1 | 기준 | 가로보 | 점부식 | | 0.5 | 0.3 | 1 | 0.15 | m |

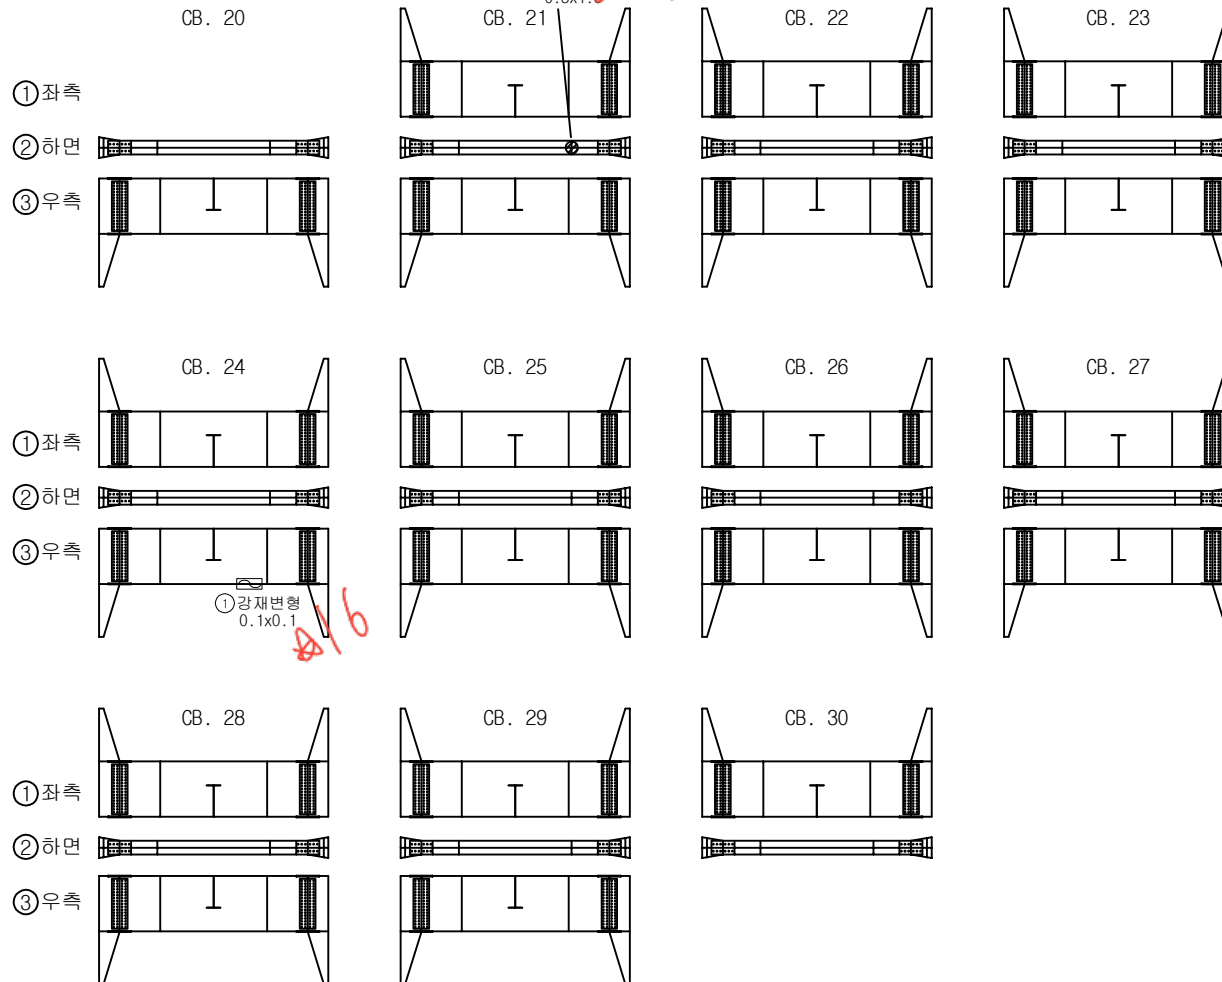
| 번호 | 구분 | 부재 | 손상내용 | 손상현황 | | | | | 비고 |
|---|---|---|---|---|---|---|---|---|---|
| 2 | 기준 | 가로보 | 정부식 | | 0.3 | 1.0 | 1 | 0.30 | m <sup>2</sup> |

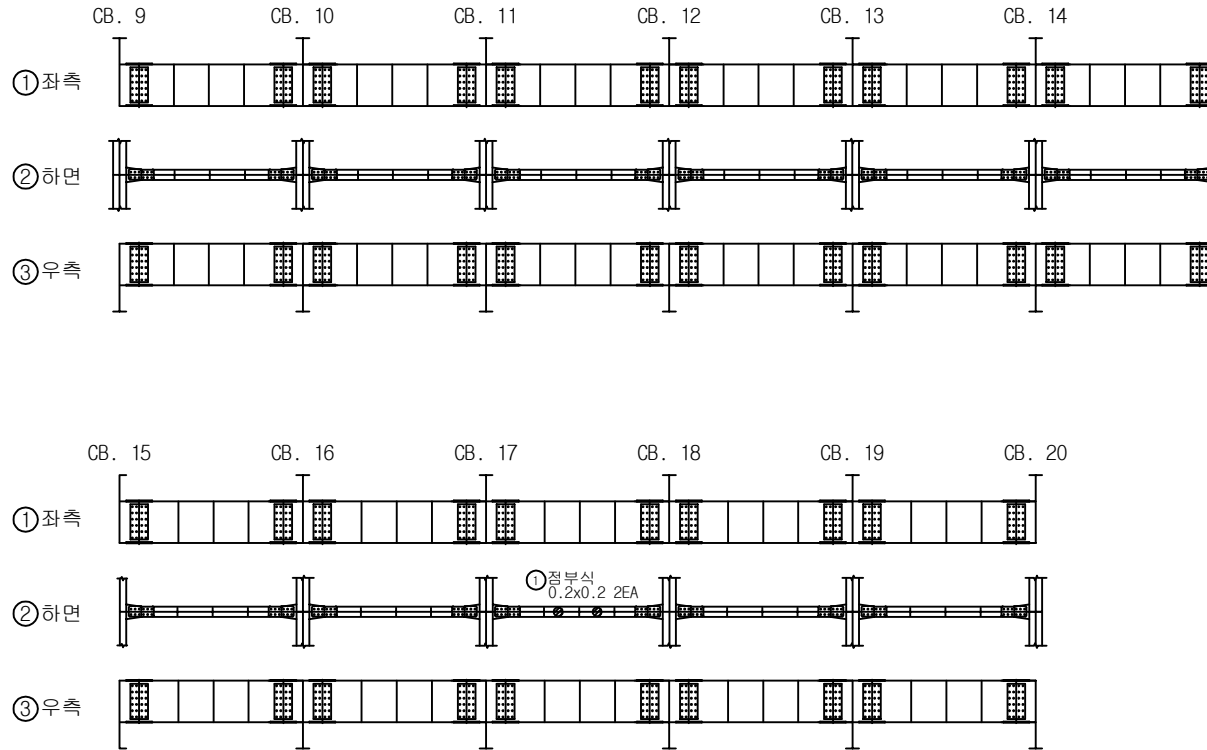
| 번호 | 구분 | 부재 | 손상내용 | 손상현황 | | | | | 비고 |
|---|---|---|---|---|---|---|---|---|---|
| 1 | 기준 | 세로보 | 정부식 | | 0.2 | 0.2 | 2 | 0.08 | m <sup>2</sup> |

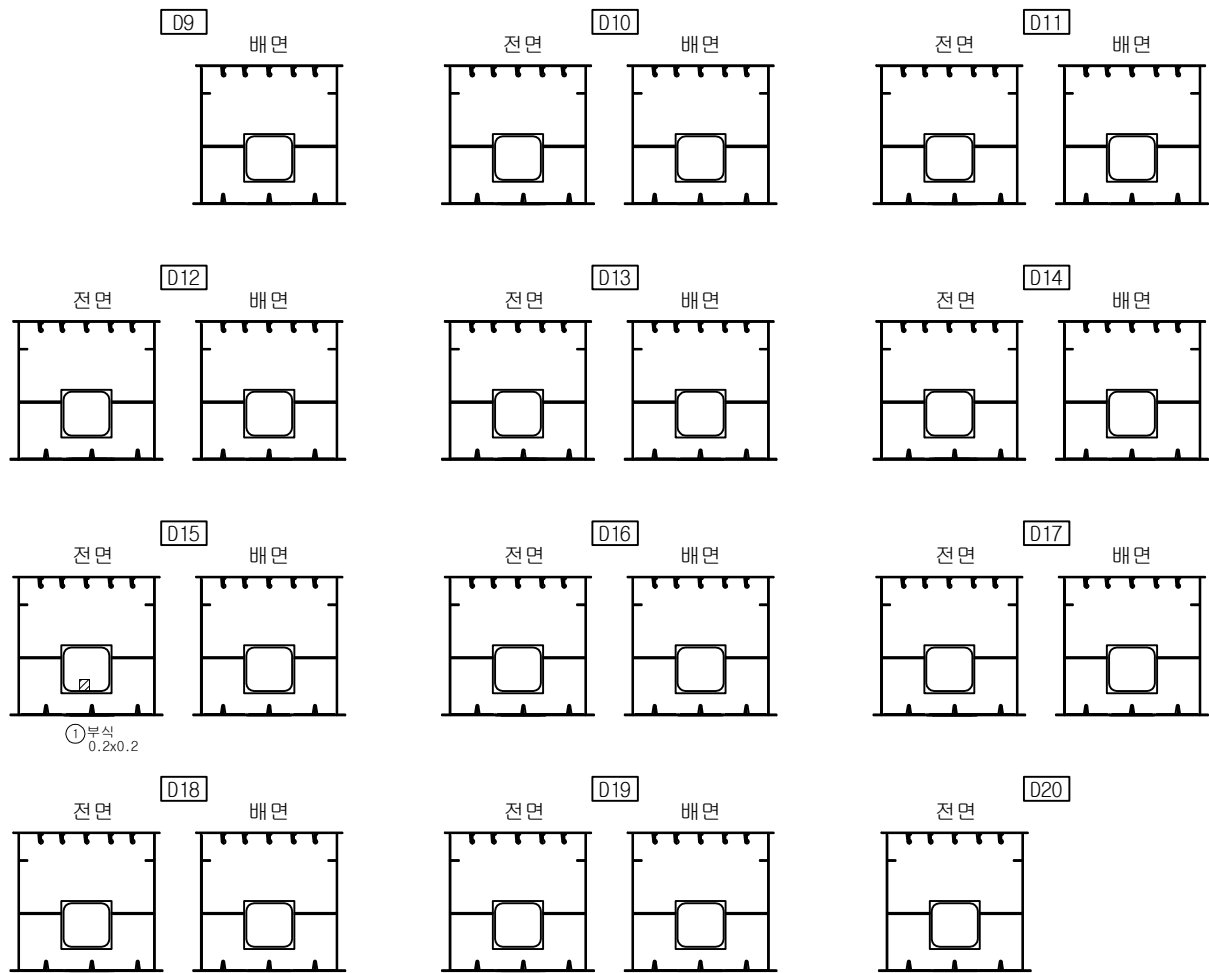
| 번호 | 구분 | 부재 | 손상내용 | 손상현황 | | | | | | 비고 |
|---|---|---|---|---|---|---|---|---|---|---|
| 1 | 기준 | 격벽 | 부식 | | 0.2 | 0.2 | 1 | 0.04 | m <sup>2</sup> | |

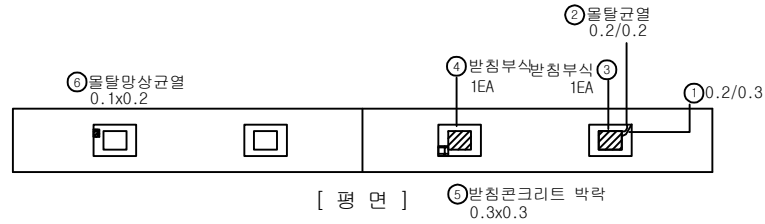
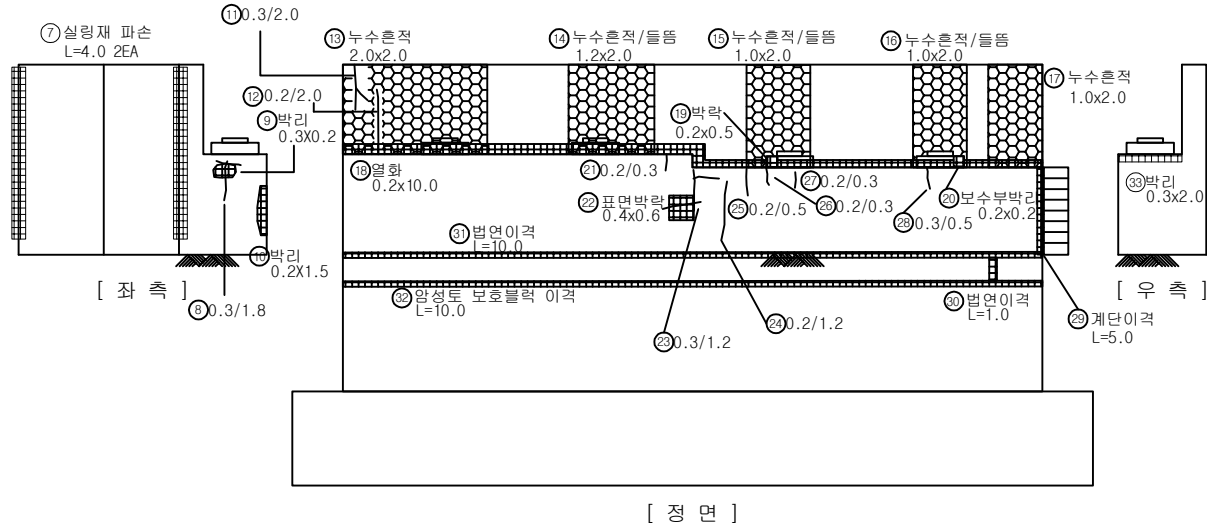
| 번호 | 구분 | 부재 | 손상내용 | 손상현황 | | | | | 비고 |
|---|---|---|---|---|---|---|---|---|---|
| 1 | 기존 | 교대 | 균열(0.3mm미만) | 0.2 | 0.3 | | 1 | 0.30 | m |
| 2 | 기존 | 교대 | 물탈균열 | 0.2 | 0.2 | | 1 | 0.20 | m |
| 3 | 기존 | 교량받침 | 반침부식 | | | | 1 | 1.00 | EA |
| 4 | 기존 | 교량받침 | 반침부식 | | | | 1 | 1.00 | EA |
| 6 | 기존 | 교량받침 | 물탈양상균열 | | 0.1 | 0.2 | 1 | 0.02 | m <sup>2</sup> |
| 8 | 기존 | 교대 | 균열(0.3mm이상) | 0.3 | 1.8 | | 1 | 1.80 | m |
| 11 | 기존 | 교대 | 균열(0.3mm이상) | 0.3 | 2.0 | | 1 | 2.00 | m |
| 12 | 기존 | 교대 | 균열(0.3mm미만) | 0.2 | 2.0 | | 1 | 2.00 | m |
| 13 | 기존 | 교대 | 누수흔적 | | 2.0 | 2.0 | 1 | 4.00 | m <sup>2</sup> |
| 14 | 기존 | 교대 | 누수흔적/들뜸 | | 1.2 | 2.0 | 1 | 2.40 | m <sup>2</sup> |
| 15 | 기존 | 교대 | 누수흔적/들뜸 | | 1.0 | 2.0 | 1 | 2.00 | m <sup>2</sup> |
| 16 | 기존 | 교대 | 누수흔적/들뜸 | | 1.0 | 2.0 | 1 | 2.00 | m <sup>2</sup> |
| 17 | 기존 | 교대 | 누수흔적 | | 1.0 | 2.0 | 1 | 2.00 | m <sup>2</sup> |
| 23 | 기존 | 교대 | 균열(0.3mm이상) | 0.3 | 1.2 | | 1 | 1.20 | m |
| 28 | 기존 | 교대 | 균열(0.3mm이상) | 0.3 | 0.5 | | 1 | 0.50 | m |

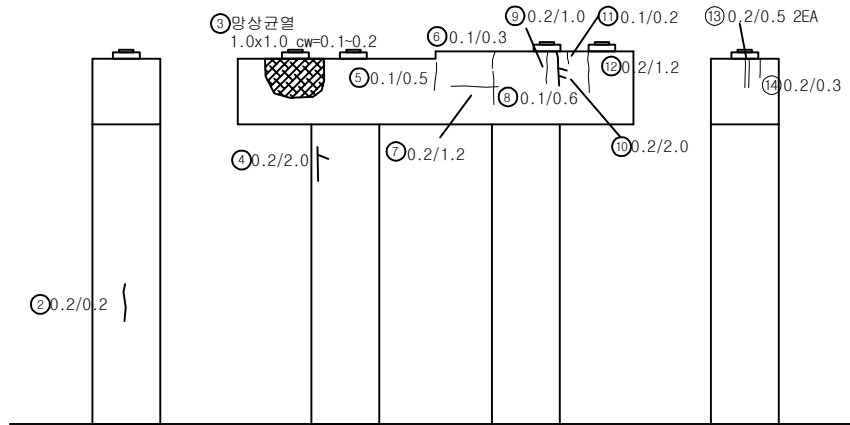
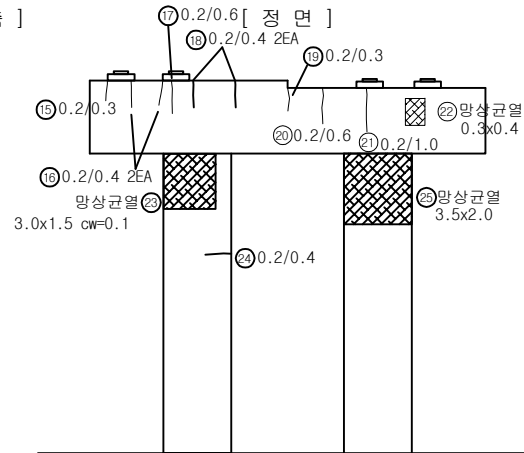
| 번호 | 구분 | 부재 | 손상내용 | 손상현황 | | | | | 비고 |
|---|---|---|---|---|---|---|---|---|---|
| 1 | 기준 | 교각 | 균열 (0.3mm미만) | 0.1 | 0.3 | | 1 | 0.30 | m |
| 3 | 기준 | 교각 | 방향균열 | | | 1.0 | 1 | 1.00 | m |
| 4 | 기준 | 교각 | 균열 (0.3mm미만) | 0.2 | 2.0 | | 1 | 2.00 | m |
| 22 | 기준 | 교각 | 방향균열 | | 0.3 | 0.4 | 1 | 0.12 | m |
| 23 | 기준 | 교각 | 방향균열 | | 3.0 | 1.5 | 1 | 4.50 | m |
| 25 | 기준 | 교각 | 방향균열 | | 3.5 | 2.0 | 1 | 7.00 | m |

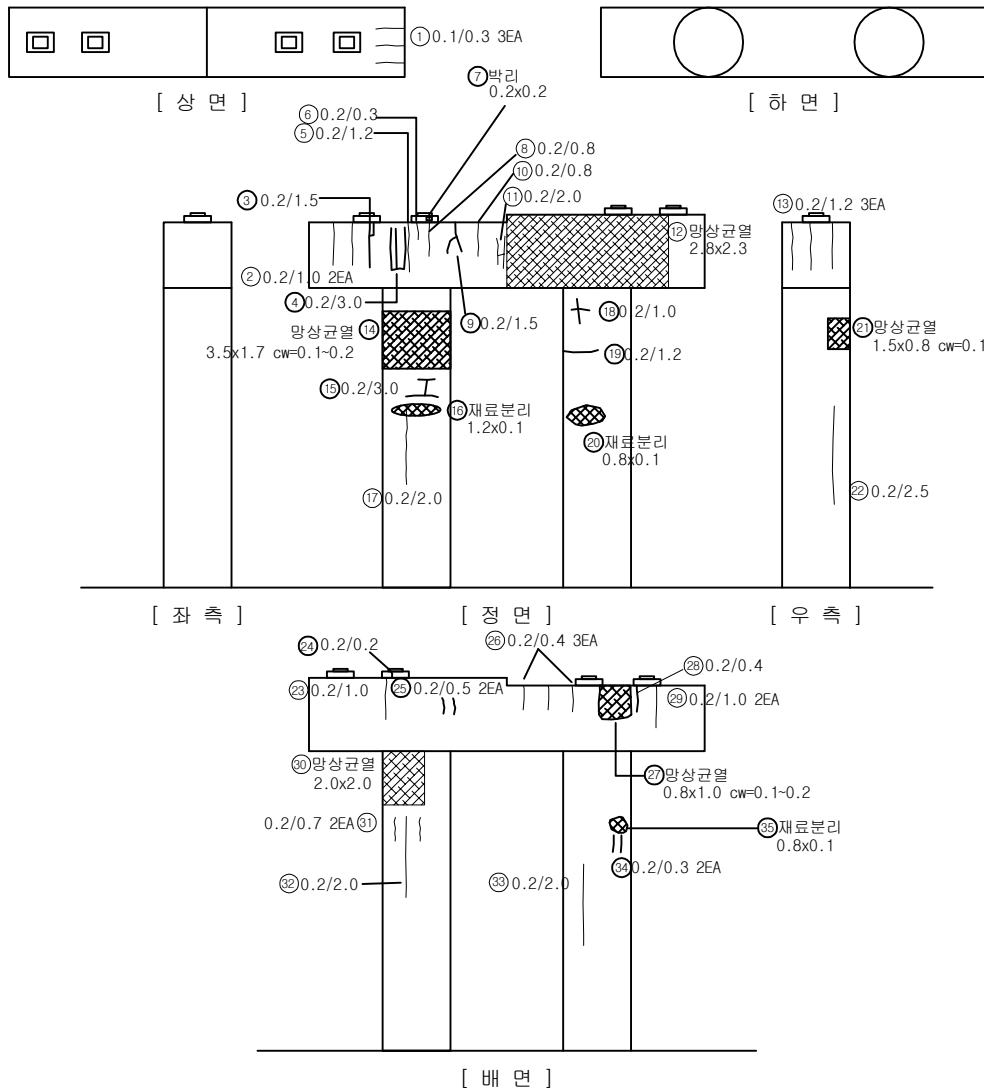
| 도면명 | 마치고(상) 교각 P2 |

| 번호 | 구분 | 부재 | 손상내용 | 손상현황 | | | | | 비고 |
|---|---|---|---|---|---|---|---|---|---|
| 1 | 기준 | 교각 | 균열(0.3mm미만) | 0.1 | 0.3 | | 3 | 0.90 | m |
| 4 | 기준 | 교각 | 균열(0.3mm미만) | 0.2 | 3.0 | | 1 | 3.00 | m |
| 12 | 기준 | 교각 | 망상균열 | | 2.8 | 2.3 | 1 | 6.44 | m <sup>2</sup> |
| 14 | 기준 | 교각 | 망상균열 | | 3.5 | 1.7 | 1 | 5.95 | m <sup>2</sup> |
| 21 | 기준 | 교각 | 망상균열 | | 1.5 | 0.8 | 1 | 1.20 | m <sup>2</sup> |
| 30 | 기준 | 교각 | 망상균열 | | 2.0 | 2.0 | 1 | 4.00 | m <sup>2</sup> |

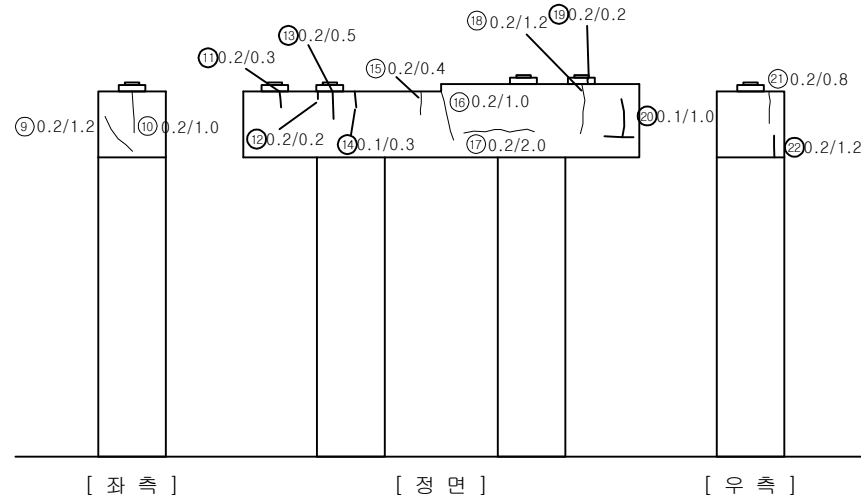
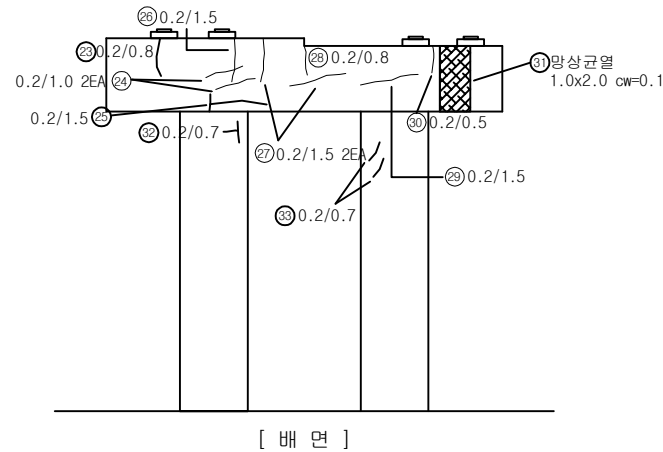
| 도면명 | 마치고(상) 교각 P3 |

| 번호 | 구분 | 부재 | 손상내용 | 손상현황 | | | | | 비고 |
|---|---|---|---|---|---|---|---|---|---|
| 1 | 기존 | 교각 | 균열 (0.3mm이하) | 0.2 | 3.0 | | 1 | 3.00 | m |
| 2 | 기존 | 교량받침 | 반침콘크리트 균열 | 0.2 | 0.3 | | 1 | 0.30 | m |
| 17 | 기존 | 교각 | 균열 (0.3mm이하) | 0.2 | 2.0 | | 1 | 2.00 | m |
| 18 | 기존 | 교각 | 균열 (0.3mm이하) | 0.2 | 1.2 | | 1 | 1.20 | m |
