| 발주처 | 의정부국토관리사무소 |
| 용역명 | 국도46호선 마치고(하)동 4개소<br>정밀안전점검용역 |
| 도면명 | 마치고(하)교면포장 S1 |
| 도면번호 | 01 |

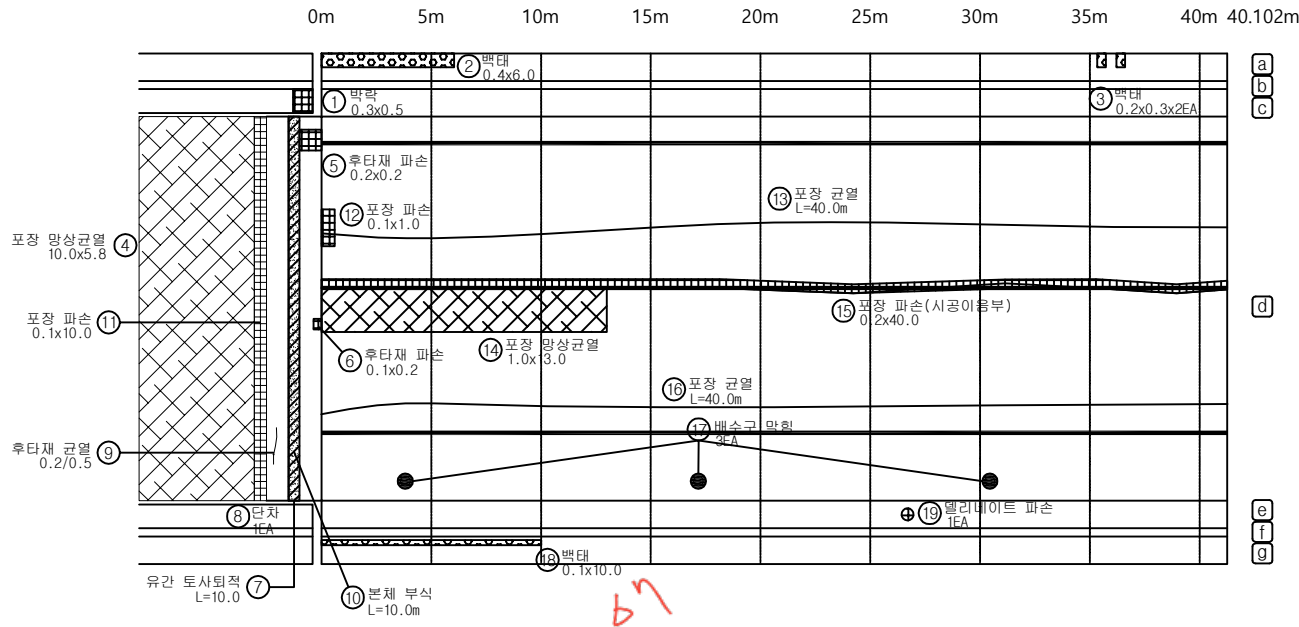
| 번호 | 구분 | 부재 | 손상내용 | 손상현황 | | | | | | 비고 |
|---|---|---|---|---|---|---|---|---|---|---|
| 1 | 기존 | 방호에이 | 박락 | | 0.3 | 0.5 | 1 | 0.15 | m <sup>2</sup> | |
| 2 | 기존 | 방호에이 | 박락 | | 0.4 | 6.0 | 1 | 2.40 | m <sup>2</sup> | |
| 4 | 기존 | 교면포장 | 포장 망상균열 | 10.0 | 5.8 | 1 | | 58.00 | m <sup>2</sup> | |
| 5 | 기존 | 신축이음 | 후타재 파손 | | 0.2 | 0.2 | 1 | 0.04 | m <sup>2</sup> | |
| 7 | 기존 | 신축이음 | 유간 토사퇴적 | 10.0 | | | 1 | 10.00 | m | |
| 8 | 기존 | 방호벽 | 단차(10mm) | | | | 1 | 1.00 | EA | |
| 11 | 기존 | 교면포장 | 포장 파손 | 0.1 | 10.0 | 1 | 1 | 1.00 | m <sup>2</sup> | |
| 15 | 기존 | 교면포장 | 포장 파손(시공이음부) | 0.2 | 40.0 | 1 | 1 | 8.00 | m <sup>2</sup> | |
| 17 | 기존 | 배수시설 | 배수구 막힘 | | | | 3 | 3.00 | EA | |
| 18 | 기존 | 방호벽 | 박락 | 0.1 | 10.0 | 1 | 1 | 1.00 | m <sup>2</sup> | |
| 19 | 기존 | 방호벽 | 알리내이트 파손 | | | | 1 | 1.00 | EA | |

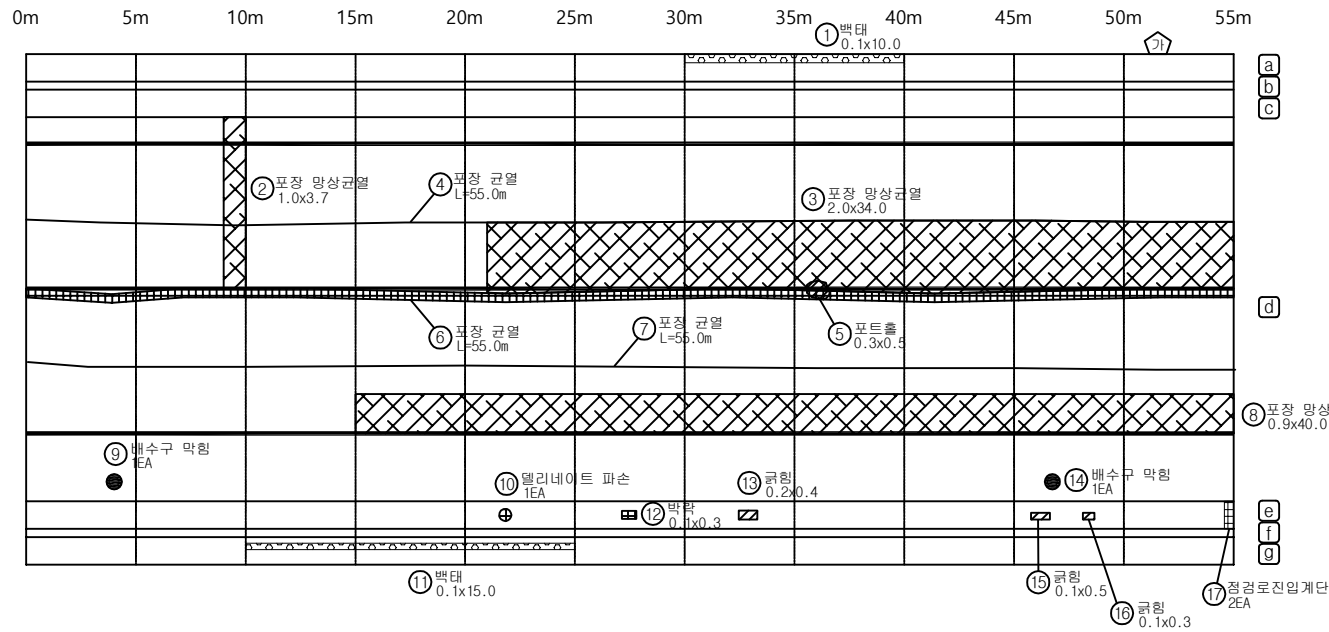
| 번호 | 구분 | 부재 | 손상내용 | 손상현황 | | | | | | 비고 |
|---|---|---|---|---|---|---|---|---|---|---|
| 2 | 기존 | 교면포장 | 포장 망상균열 | | 1.0 | 3.7 | 1 | 3.70 | m <sup>2</sup> | |
| 3 | 기존 | 교면포장 | 포장 망상균열 | | 2.0 | 34.0 | 1 | 68.00 | m <sup>2</sup> | |
| 4 | 기존 | 교면포장 | 포장 균열 | | 55.0 | | 1 | 55.00 | m | |
| 8 | 기존 | 교면포장 | 포장 망상균열 | | 0.9 | 40.0 | 1 | 36.00 | m <sup>2</sup> | |

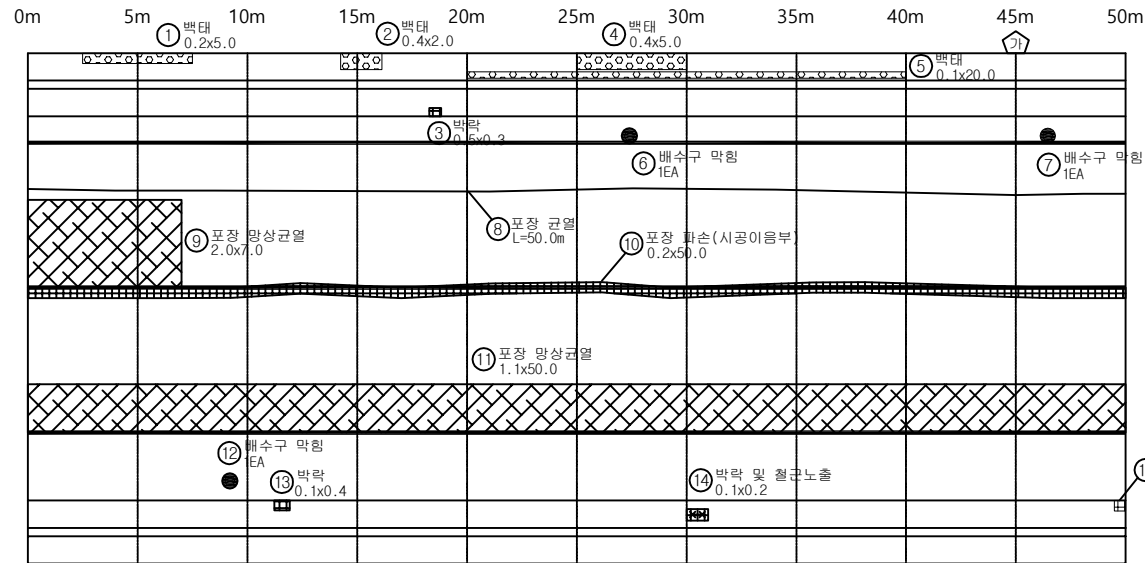
| 번호 | 구분 | 부재 | 손상내용 | 손상현황 | | | | | | 비고 |
|---|---|---|---|---|---|---|---|---|---|---|
| 8 | 기존 | 교면포장 | 포장 균열 | | 50.0 | | 1 | 50.00 | m | |
| 9 | 기존 | 교면포장 | 포장 망상균열 | | 2.0 | 7.0 | 1 | 14.00 | m <sup>2</sup> | |
| 11 | 기존 | 교면포장 | 포장 망상균열 | | 1.1 | 50.0 | 1 | 55.00 | m <sup>2</sup> | |

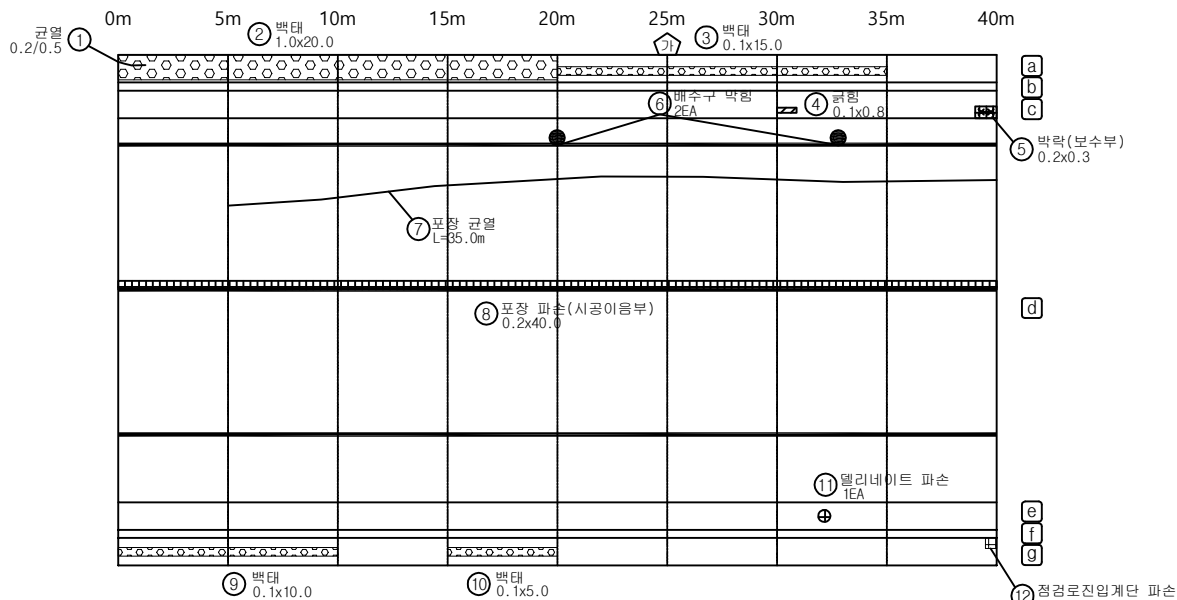
| 번호 | 구분 | 부재 | 손상내용 | 손상현황 | | | | | | 비고 |
|---|---|---|---|---|---|---|---|---|---|---|
| 1 | 기준 | 방호에이 | 균열 | 0.2 | 0.5 | | 1 | 0.50 | m | |
| 4 | 기준 | 방호에이 | 균열 | 0.1 | 0.8 | | 1 | 0.08 | m² | |
| 7 | 기준 | 교면포장 | 포장 균열 | | 35.0 | | 1 | 35.00 | m | |

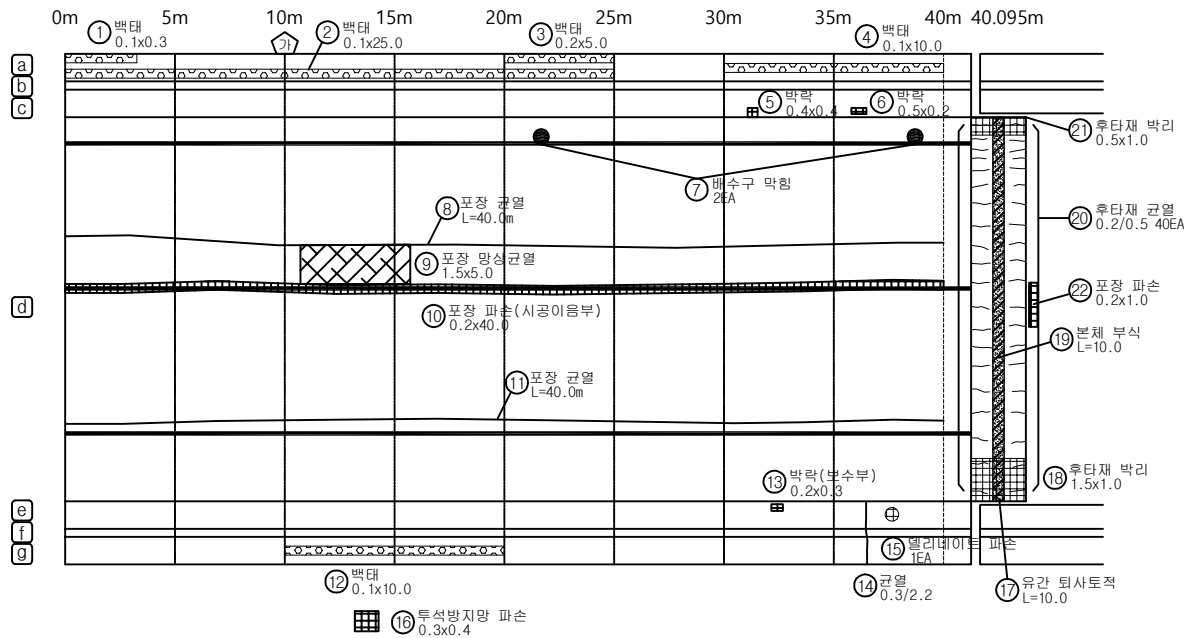
| 번호 | 구분 | 부재 | 손상내용 | 손상현황 | | | | | 비고 |
|---|---|---|---|---|---|---|---|---|---|
| 8 | 기존 | 교면포장 | 포장 균열 | | 40.0 | | 1 | 40.00 | m |
| 9 | 기존 | 교면포장 | 포장 방향균열 | | 1.5 | 5.0 | 1 | 7.50 | m |
| 14 | 기존 | 방호비 | 균열 | | 0.3 | 2.2 | 1 | 2.20 | m |
| 19 | 기존 | 신축이음 | 본체 부식 | | 10.0 | | 1 | 10.00 | m |
| 20 | 기존 | 신축이음 | 후타재 균열 | | 0.2 | 0.5 | 40 | 20.00 | m |

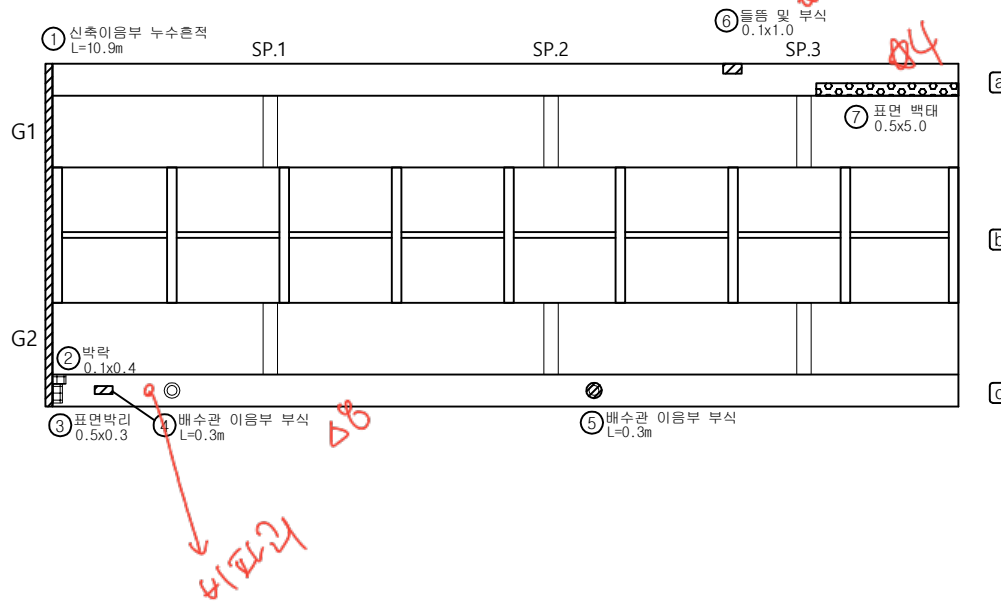
| 번호 | 구분 | 부재 | 손상내용 | 손상현황 | | | | | | 비고 |
|---|---|---|---|---|---|---|---|---|---|---|
| 1 | 기존 | 신축이음 | 신축이음부 누수흔적 | | 10.9 | | 1 | 10.90 | m | |
| 4 | 기존 | 배수시설 | 배수관 이음부 부식 | | 0.3 | | 1 | 0.30 | m | |
| 6 | 기존 | 바닥판 | 틈틈 및 부식 | | 0.1 | 1.0 | 1 | 0.10 | m² | |

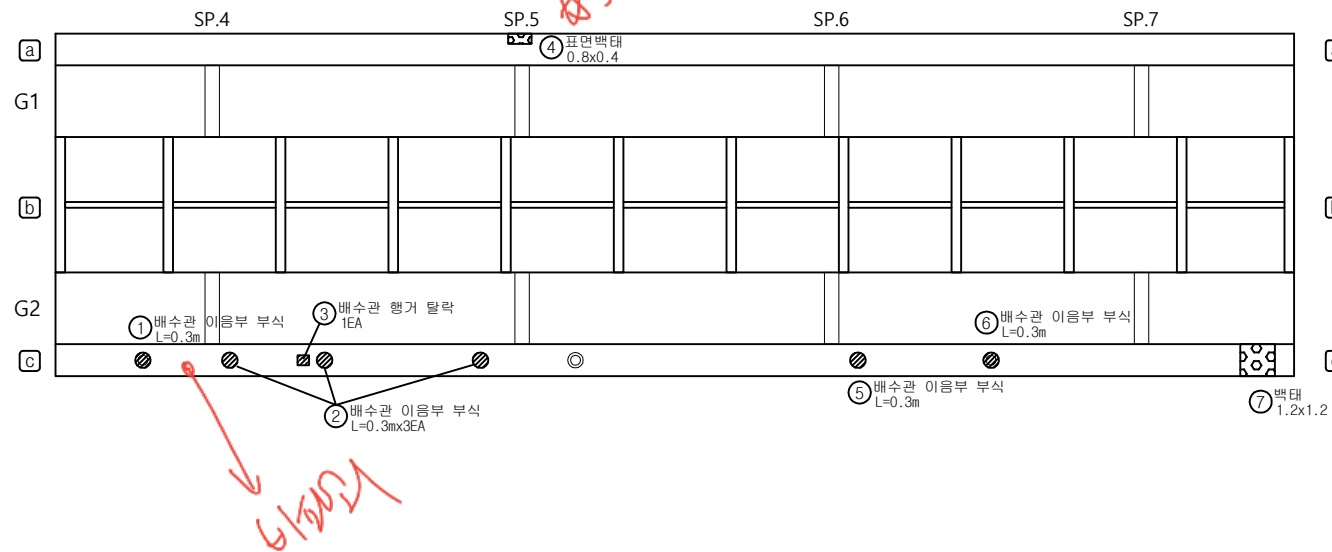
| 번호 | 구분 | 부재 | 손상내용 | 손상현황 | | | | | | 비고 |
|---|---|---|---|---|---|---|---|---|---|---|
| 1 | 기존 | 배수시설 | 배수관 이음부 부식 | | 0.3 | | 1 | 0.30 | m | |
| 2 | 기존 | 배수시설 | 배수관 이음부 부식 | | 0.3 | | 3 | 0.90 | m | |
| 5 | 기존 | 배수시설 | 배수관 이음부 부식 | | 0.3 | | 1 | 0.30 | m | |

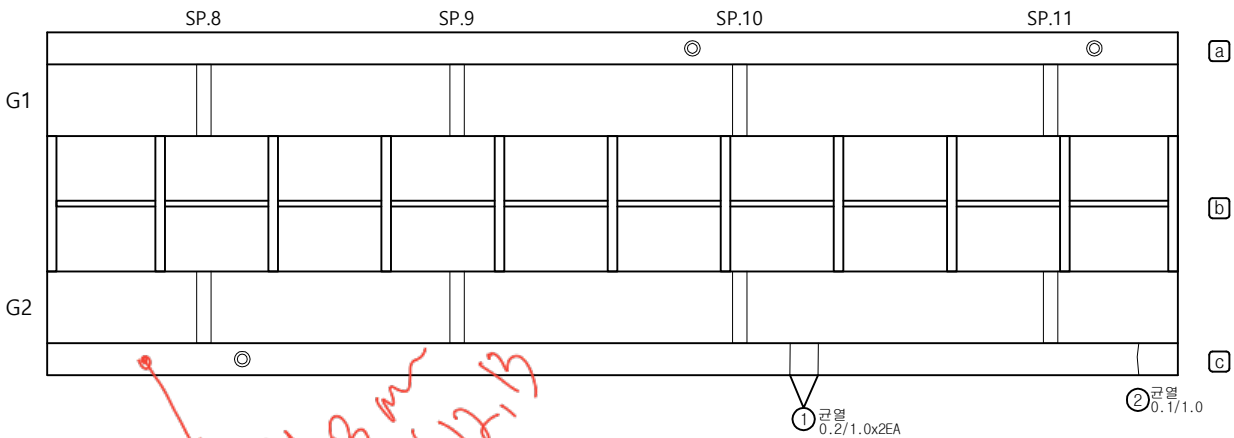
| 번호 | 구분 | 부재 | 손상내용 | 손상현황 | | | | | | 비고 |
|---|---|---|---|---|---|---|---|---|---|---|
| 1 | 기존 | 바닥판 | 균열 | 0.1 | 1.0 | | 2 | 2.00 | m | |
| 2 | 기존 | 바닥판 | 균열 | 0.1 | 1.0 | | 1 | 1.00 | m | |

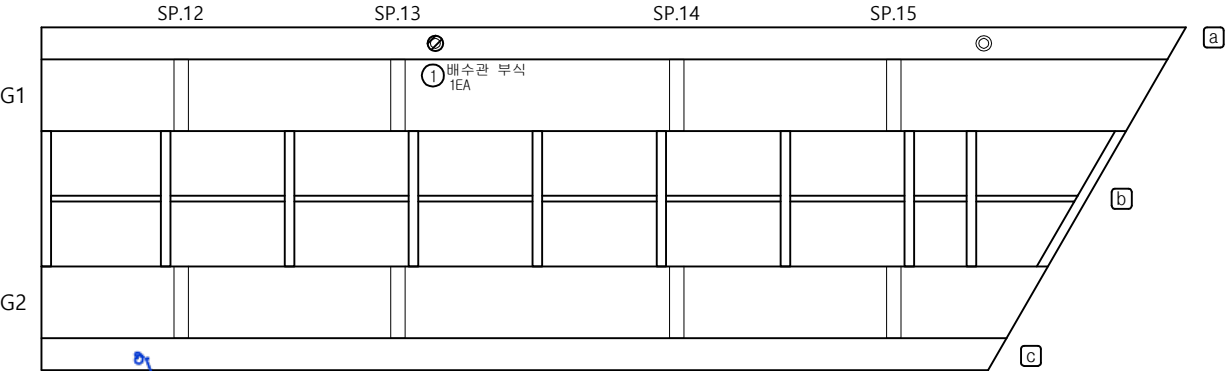
| 번호 | 구분 | 부재 | 손상내용 | 손상현황 | | | | | | 비고 |
|---|---|---|---|---|---|---|---|---|---|---|
| 1 | 기준 | 배수시설 | 배수관 부식 | | | | 1 | 1.00 | EA | |

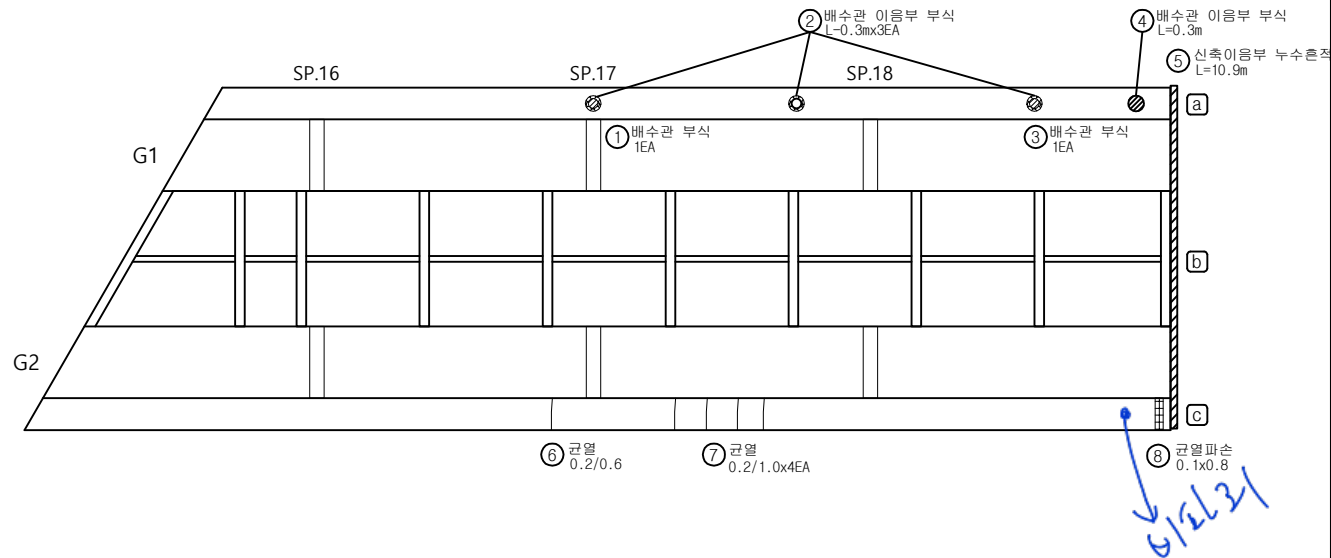
| 누수, 습윤부 | 백태 | 회색물 | 도면명 | 마치고(하) 바닥판 하면 S5 |

| 번호 | 구분 | 부재 | 손상내용 | 손상현황 | | | | | | 비고 |
|---|---|---|---|---|---|---|---|---|---|---|
| 1 | 기존 | 배수시설 | 배수관 부식 | | | | 1 | 1.00 | EA | |
| 2 | 기존 | 배수시설 | 배수관 이음부 부식 | | 0.3 | | 3 | 0.90 | m | |
| 5 | 기존 | 신축이음 | 신축이음부 누수흔적 | | 10.9 | | 1 | 10.90 | m | |
| 6 | 기존 | 바닥판 | 균열 | 0.2 | 0.6 | | 1 | 0.60 | m | |
| 7 | 기존 | 바닥판 | 균열 | 0.2 | 1.0 | | 4 | 4.00 | m | |
| 8 | 기존 | 바닥판 | 균열파손 | | 0.1 | 0.8 | 1 | 0.08 | m <sup>2</sup> | |

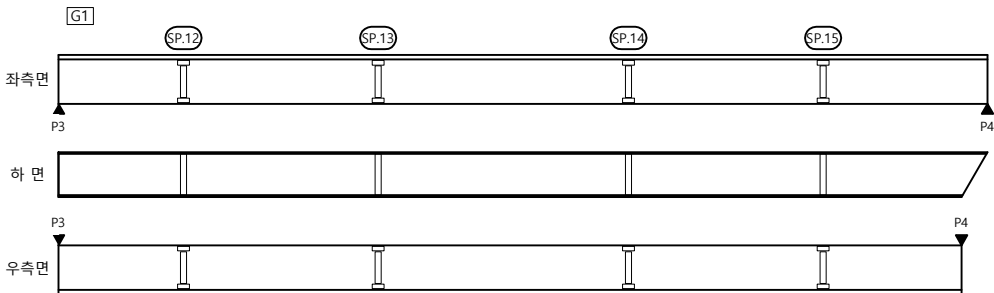
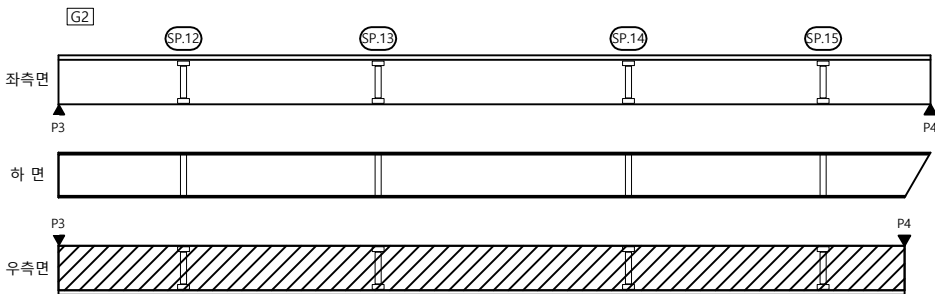
① 도장 백아화  
2.5x40.0

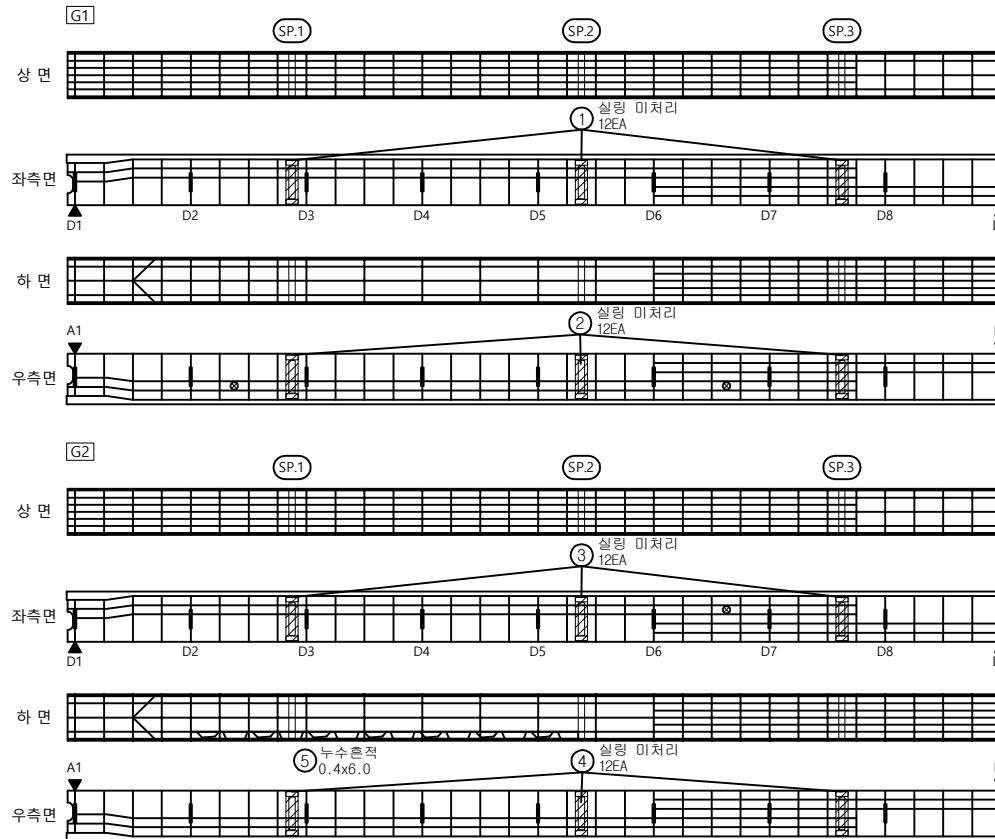
| 부식 | 좌굴, 변형 | 기 타 | 마치고(하) 거더 내부 S1 |

| 번호 | 구분 | 부재 | 손상내용 | 손상현황 | | | | | 비고 |
|---|---|---|---|---|---|---|---|---|---|
| 5 | 기존 | 거더내부 | 누수흔적 | | 0.4 | 6.0 | 1 | 2.40 | m <sup>2</sup> |

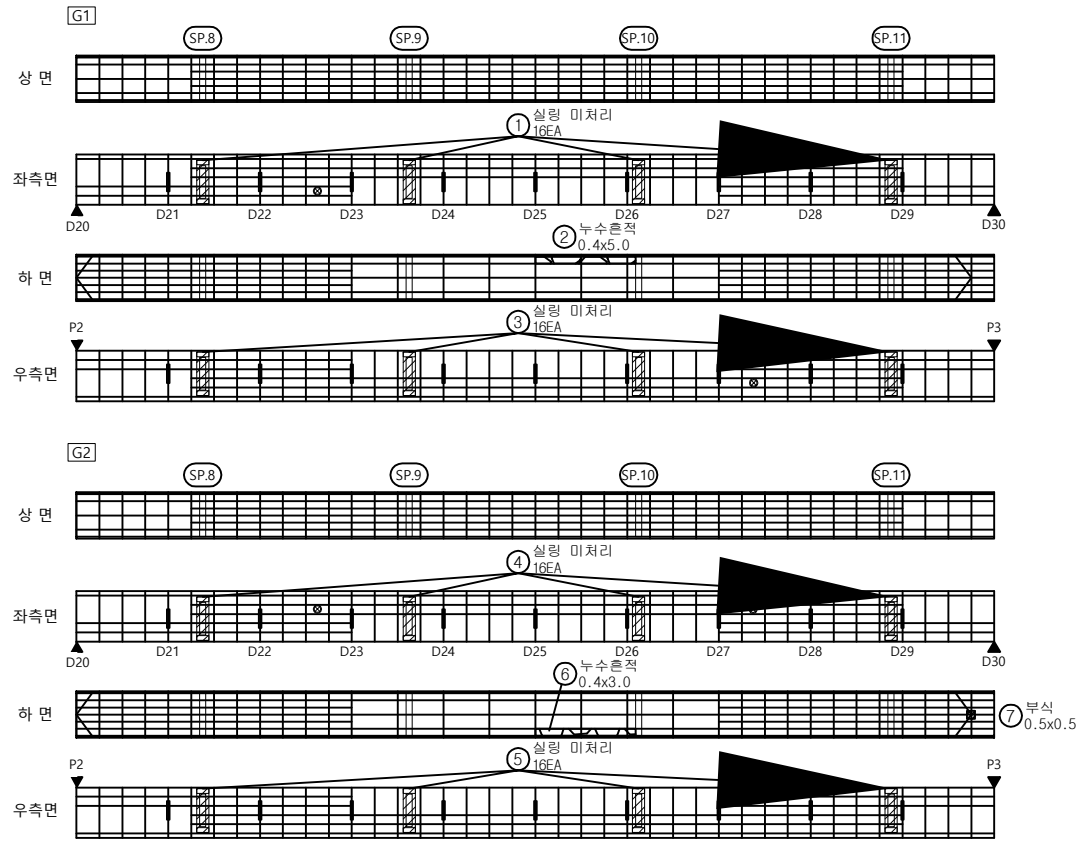
| 번호 | 구분 | 부재 | 손상내용 | 손상현황 | | | | | 비고 |
|---|---|---|---|---|---|---|---|---|---|
| 2 | 기존 | 거터내부 | 누수흔적 | | 0.4 | 5.0 | 1 | 2.00 | m² |
| 6 | 기존 | 거터내부 | 누수흔적 | | 0.4 | 3.0 | 1 | 1.20 | m² |
| 7 | 기존 | 거터내부 | 부식 | | 0.5 | 0.5 | 1 | 0.25 | m² |

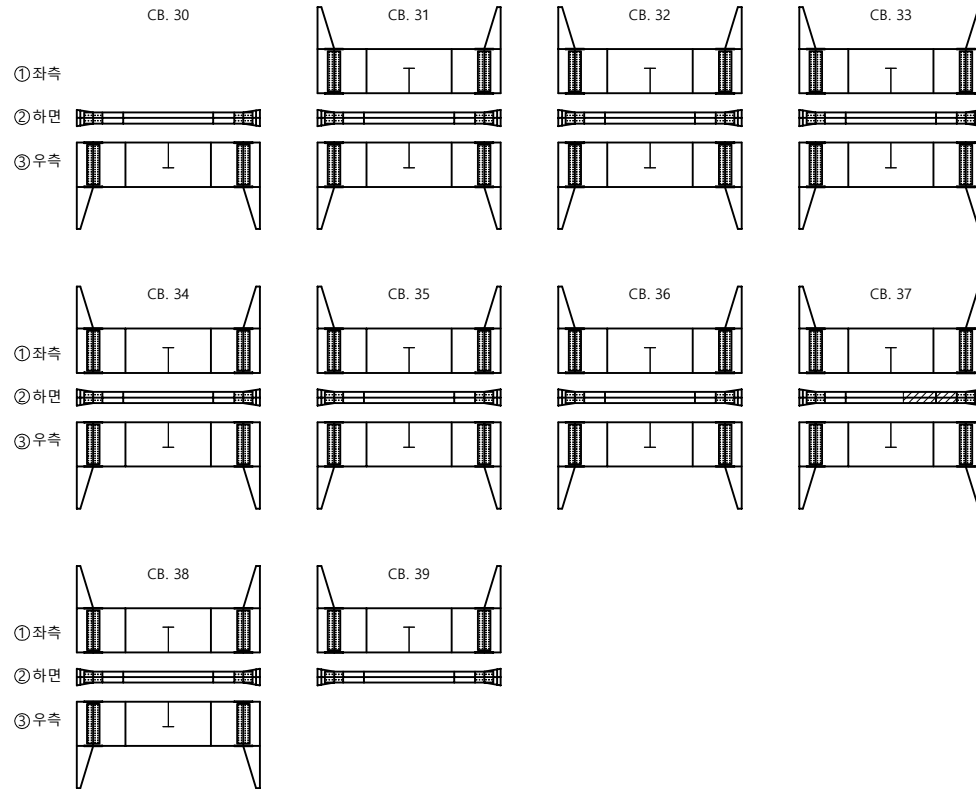
| 번호 | 구분 | 부재 | 손상내용 | 손상현황 | | | | | 비고 |
|---|---|---|---|---|---|---|---|---|---|
| 1 | 기준 | 가로보 | 도장 부식 | | 0.3 | 1.0 | 1 | 0.30 | m <sup>2</sup> |

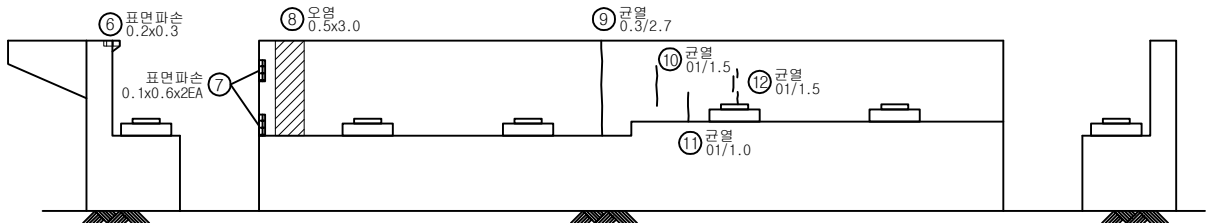
| 번호 | 구분 | 부재 | 손상내용 | 손상현황 | | | | | | 비고 |
|---|---|---|---|---|---|---|---|---|---|---|
| 1 | 기존 | 교량방침 | 무수축물탈 균열 | 0.1 | | 0.1 | 2 | 0.20 | m | |
| 2 | 기존 | 교량방침 | 받침콘크리트 균열 | 0.2 | | 0.3 | 1 | 0.30 | m | |
| 3 | 기존 | 교량방침 | 받침콘크리트 균열파손 | | 0.1 | 0.2 | 1 | 0.02 | m <sup>2</sup> | |
| 7 | 기존 | 교대 | 균열파손 | | 0.1 | 0.6 | 2 | 0.12 | m <sup>2</sup> | |
| 9 | 기존 | 교대 | 균열 | 0.3 | | 2.7 | 1 | 2.70 | m | |

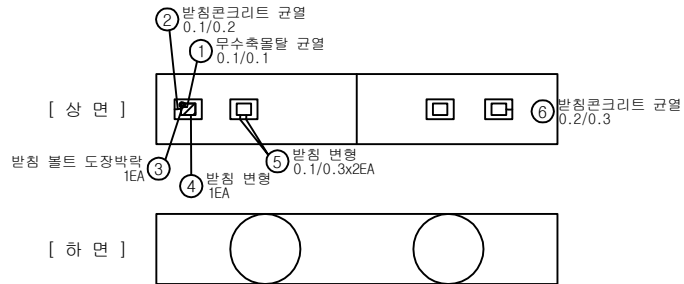
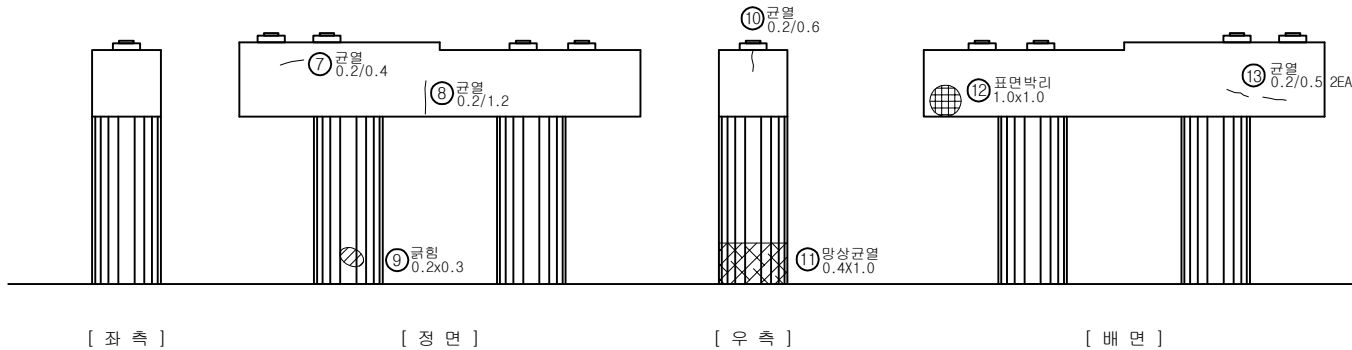
| 번호 | 구분 | 부재 | 손상내용 | 손상현황 | | | | | | 비고 |
|---|---|---|---|---|---|---|---|---|---|---|
| 1 | 기존 | 교량받침 | 무수축물탈 균열 | 0.1 | 0.1 | | 1 | 0.10 | m | |
| 2 | 기존 | 교량받침 | 받침콘크리트 균열 | 0.1 | 0.2 | | 1 | 0.20 | m | |
| 7 | 기존 | 교각 | 균열 | 0.2 | 0.4 | | 1 | 0.40 | m | |
| 8 | 기존 | 교각 | 균열 | 0.2 | 1.2 | | 1 | 1.20 | m | |
| 11 | 기존 | 교각 | 양상균열 | | 4.0 | 1.0 | 1 | 4.00 | m² | |

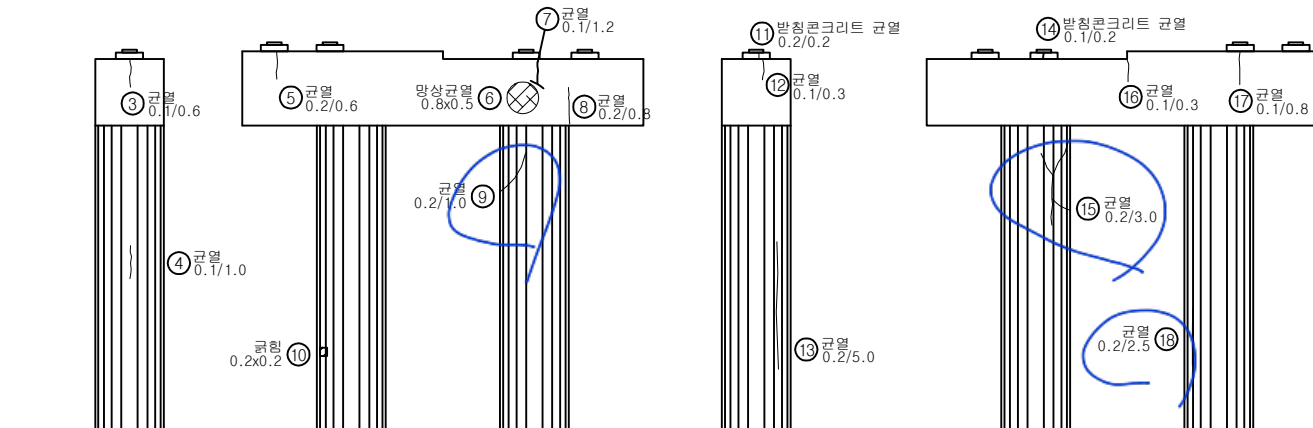
| 번호 | 구분 | 부재 | 손상내용 | 손상현황 | | | | | 비고 |
|---|---|---|---|---|---|---|---|---|---|
| 1 | 기준 | 교각 | 균열 | 0.1 | 0.4 | | 1 | 0.40 | m |
| 6 | 기준 | 교각 | 망상균열 | | 0.8 | 0.5 | 1 | 0.40 | m <sup>2</sup> |
| 13 | 기준 | 교각 | 균열 | 0.2 | 5.0 | | 1 | 5.00 | m |
| 15 | 기준 | 교각 | 균열 | 0.2 | 3.0 | | 1 | 3.00 | m |

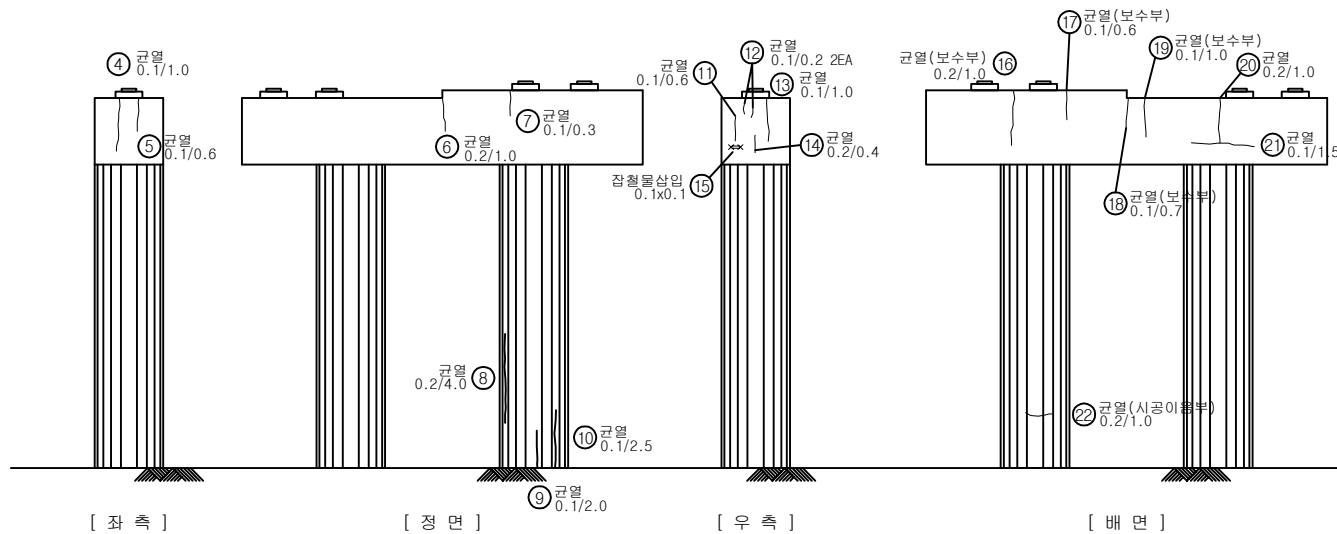
| 누수, 습윤부 | 백태 | 회색물 | 도면명 | 마치고(하) 교각 P3 |

| 번호 | 구분 | 부재 | 손상내용 | 손상현황 | | | | | 비고 |
|---|---|---|---|---|---|---|---|---|---|
| 1 | 기존 | 교각 | 균열 | 0.2 | 0.4 | | 1 | 0.40 | ■ |
| 8 | 기존 | 교각 | 균열 | 0.2 | 4.0 | | 1 | 4.00 | ■ |
| 16 | 기존 | 교각 | 균열(보수부) | 0.2 | 1.0 | | 1 | 1.00 | ■ |
| 22 | 기존 | 교각 | 균열(시공이음부) | 0.2 | 1.0 | | 1 | 1.00 | ■ |

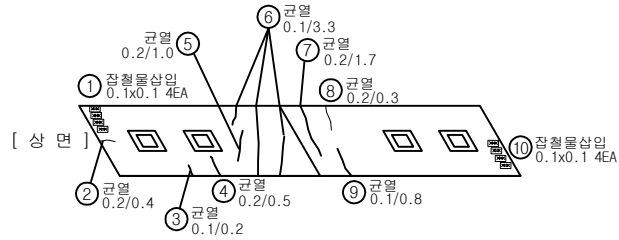
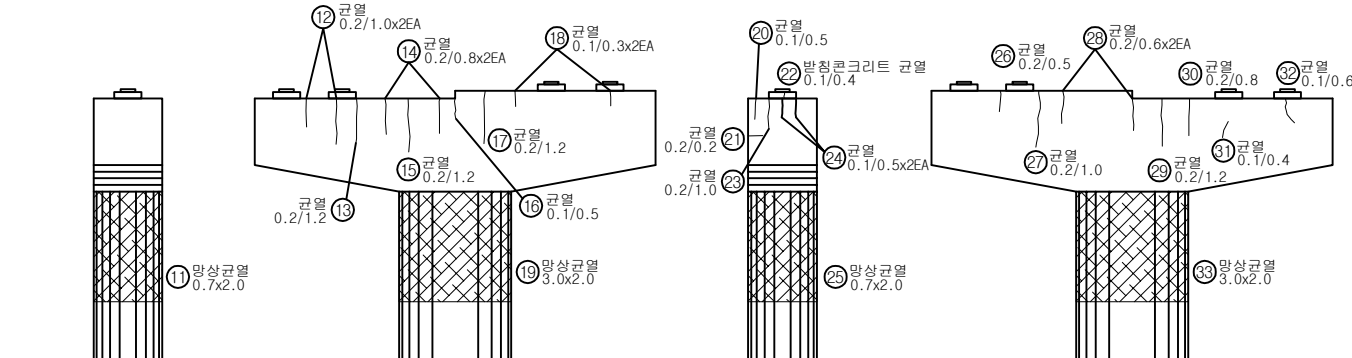
| 번호 | 구분 | 부재 | 손상내용 | 손상현황 | | | | | 비고 |
|---|---|---|---|---|---|---|---|---|---|
| 6 | 기존 | 교각 | 균열 | 0.1 | 3.3 | | 1 | 3.30 | ㎡ |
| 11 | 기존 | 교각 | 망상균열 | | 0.7 | 2.0 | 1 | 1.40 | ㎡ |
| 19 | 기존 | 교각 | 망상균열 | | 3.0 | 2.0 | 1 | 6.00 | ㎡ |
| 33 | 기존 | 교각 | 망상균열 | | 3.0 | 2.0 | 1 | 6.00 | ㎡ |

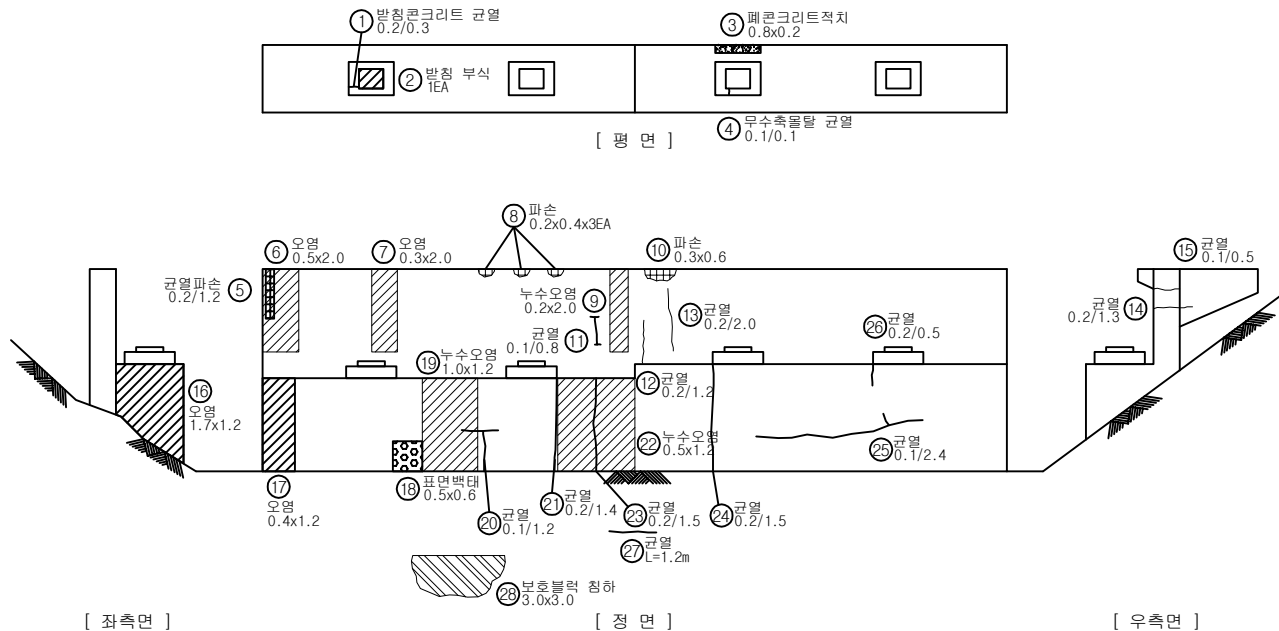
| 번호 | 구분 | 부재 | 손상내용 | 손상현황 | | | | | 비고 |
|---|---|---|---|---|---|---|---|---|---|
| 1 | 기존 | 교량받침 | 무수축물탈 균열 | 0.1 | 0.2 | | 1 | 0.20 | m |
| 2 | 기존 | 교량받침 | 받침 부식 | | | | 1 | 1.00 | EA |
| 5 | 기존 | 교대 | 균열파손 | | 0.2 | 1.2 | 1 | 0.24 | m <sup>2</sup> |
| 13 | 기존 | 교대 | 균열 | 0.3 | 2.0 | | 1 | 2.00 | m |
