# ID: 창현교(상)바닥판 상면 (S1) 외관조사망도

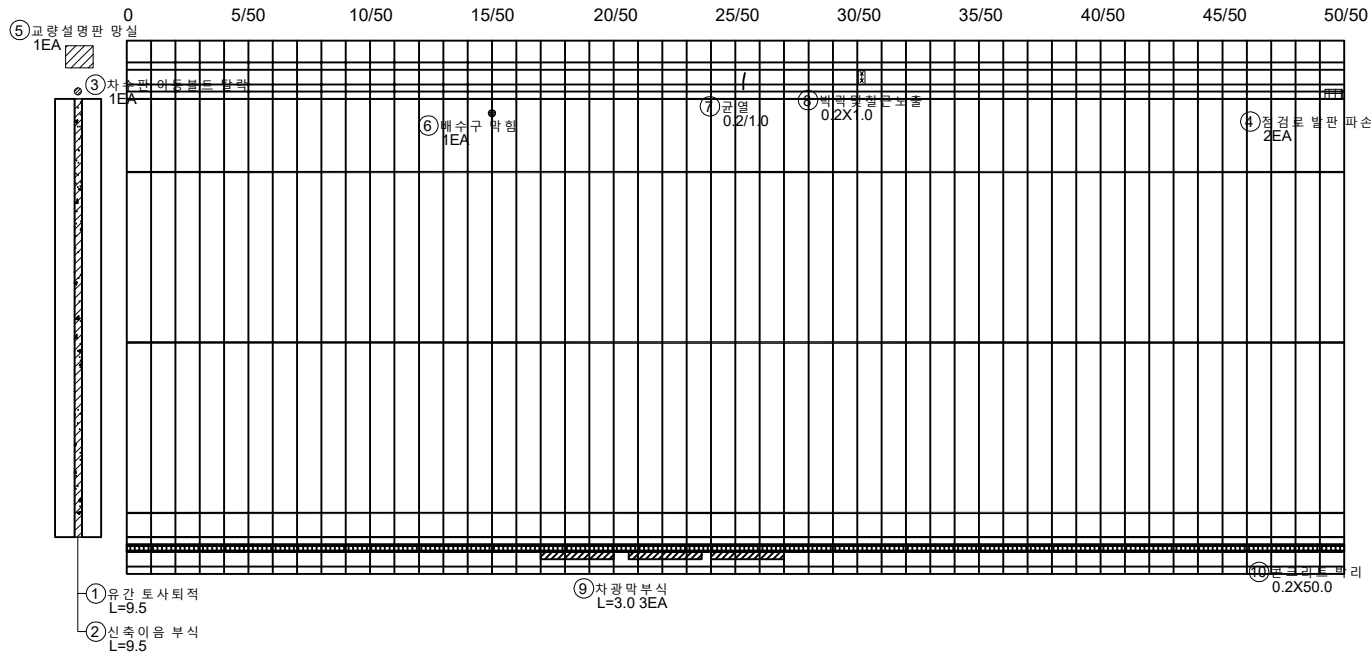
| 번호 | 구분 | 부재 | 손상내용 | 손상현황 | | | | | 비고 |
|---|---|---|---|---|---|---|---|---|---|
| 1 | 기존 | 신축이음 | 유간 토사 퇴적 | | 9.5 | | 1 | 9.50 | m |
| 2 | 기존 | 신축이음 | 신축이음 부식 | | 9.5 | | 1 | 9.50 | m |
| 3 | 기존 | 신축이음 | 차수판 이동볼트 탈락 | | | | 1 | 1.00 | EA |
| 4 | 기존 | 방호벽 | 점검로 발판 파손 | | | | 2 | 2.00 | EA |
| 5 | 기존 | 신축이음 | 교량 설명판 망실 | | | | 1 | 1.00 | EA |
| 6 | 기존 | 배수시설 | 배수구 막힘 | | | | 1 | 1.00 | EA |
| 7 | 기존 | 방호벽 | 균열 | 0.2 | 1.0 | | 1 | 1.00 | m |
| 8 | 기존 | 방호벽 | 벽각 및 옆근 노출 | | 0.2 | 1.0 | 1 | 0.20 | m |
| 9 | 기존 | 중분대 | 차량 마킹 부식 | | 3.0 | | 3 | 9.00 | m |
| 10 | 기존 | 중분대 | 콘크리트 박리 | | 50.0 | 0.2 | 1 | 10.00 | m |

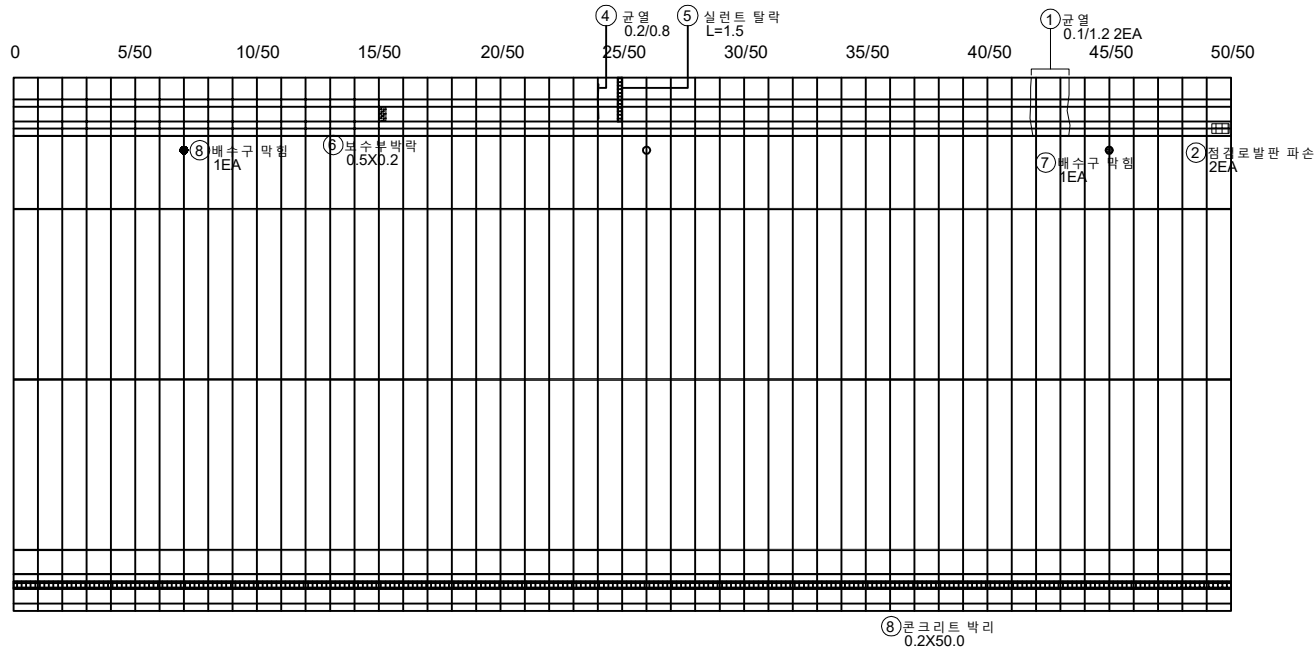
| 번호 | 구분 | 부재 | 손상내용 | 손상현황 | | | | | 비고 |
|---|---|---|---|---|---|---|---|---|---|
| 1 | 기준 | 방호벽 | 균열 | 0.1 | 1.2 | | 2 | 2.40 | m |
| 4 | 기준 | 방호벽 | 균열 | 0.2 | 0.8 | | 1 | 0.80 | m |

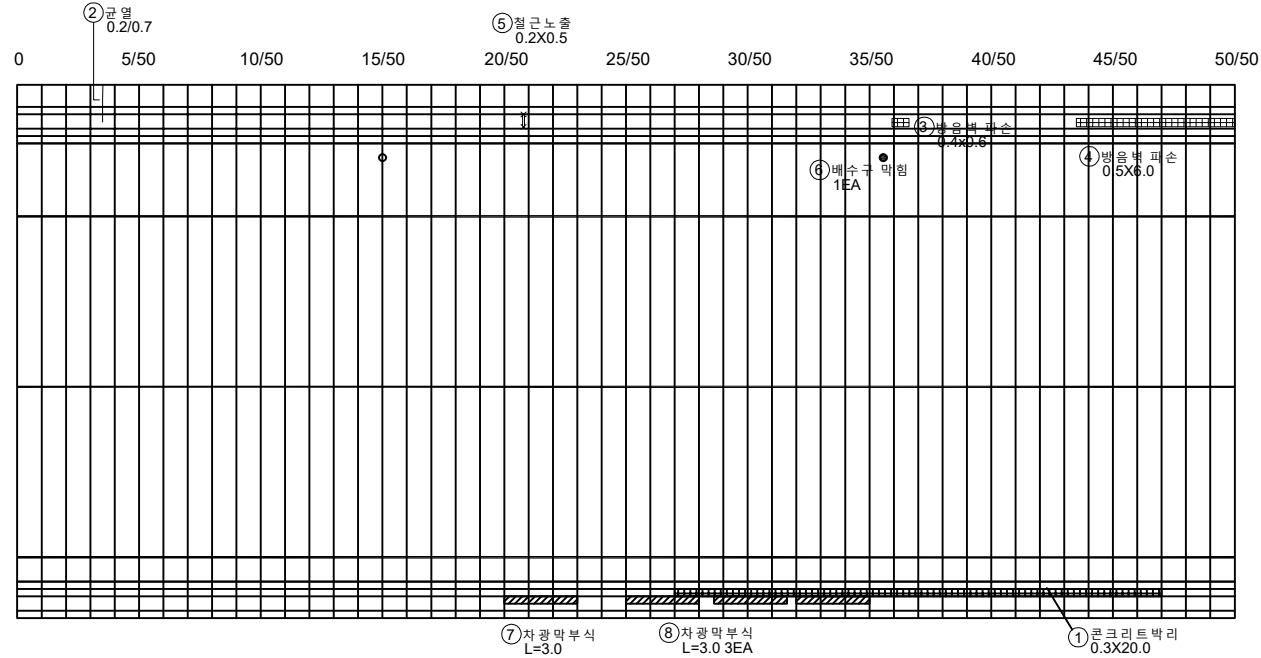
| 번호 | 구분 | 부재 | 손상내용 | 손상현황 | | | | | 비고 |
|---|---|---|---|---|---|---|---|---|---|
| 2 | 기존 | 방호벽 | 균열 | 0.2 | 0.7 | | 1 | 0.70 | m |
| 7 | 기존 | 중분대 | 자광막부식 | | 3.0 | | 1 | 3.00 | m |
| 8 | 기존 | 중분대 | 자광막부식 | | 3.0 | | 3 | 9.00 | m |

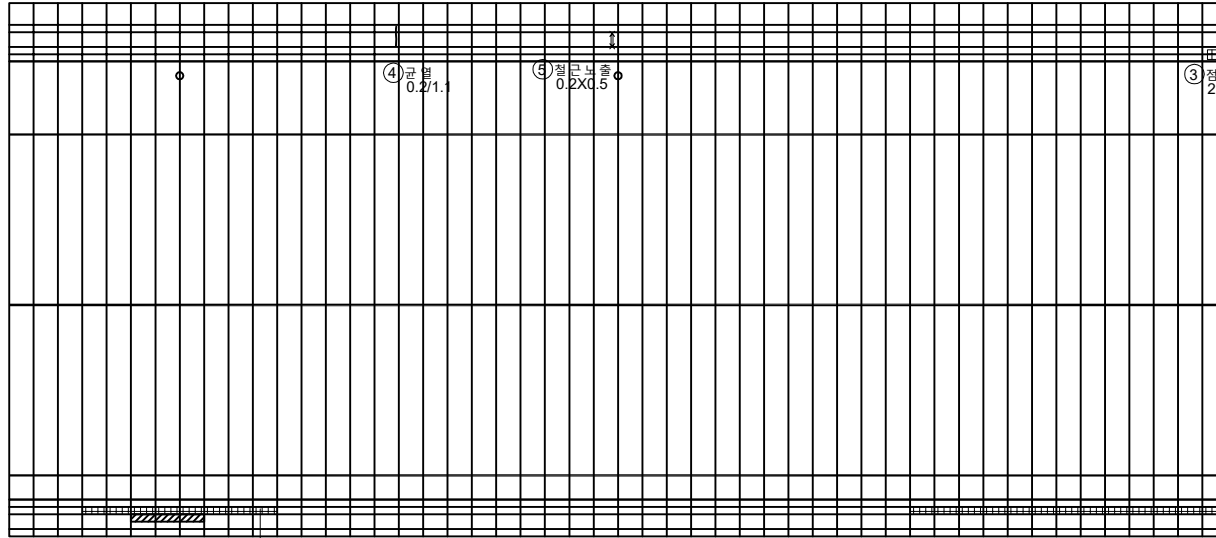
⑥ 차광막부식  
L=3.0  
① 콘크리트 박리  
0.4X8.0

② 콘크리트 박리  
0.3X13.0

| 번호 | 구분 | 부재 | 손상내용 | 손상현황 | | | | | | 비고 |
|---|---|---|---|---|---|---|---|---|---|---|
| 4 | 기존 | 방호벽 | 균열 | 0.2 | 1.1 | | 1 | 1.10 | m | |
| 6 | 기존 | 중분대 | 차광막부식 | | 3.0 | | 1 | 3.00 | m | |

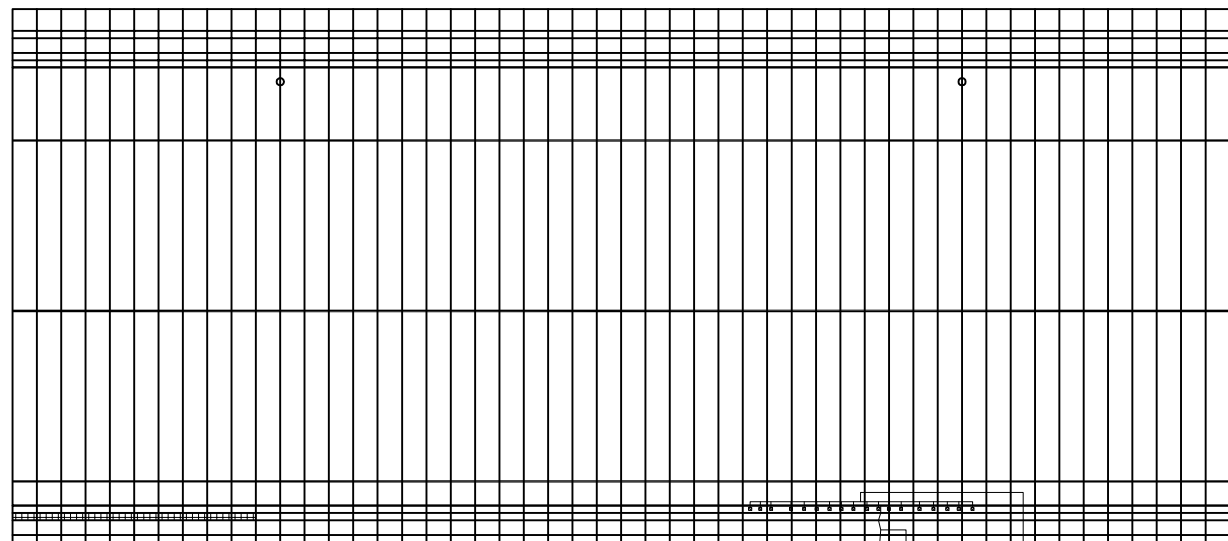
② 콘크리트 박리  
0.3X10.0③ 균열  
0.2/1.5① 부식(오염)  
0.1x0.1 18EA

| 번호 | 구분 | 부재 | 손상내용 | 손상현황 | | | | | | 비고 |
|---|---|---|---|---|---|---|---|---|---|---|
| 1 | 기존 | 중분대 | 부식 | | 0.1 | 0.1 | 18 | 0.18 | m <sup>2</sup> | |
| 3 | 기존 | 중분대 | 균열 | 0.2 | 1.5 | | 1 | 1.50 | m | |

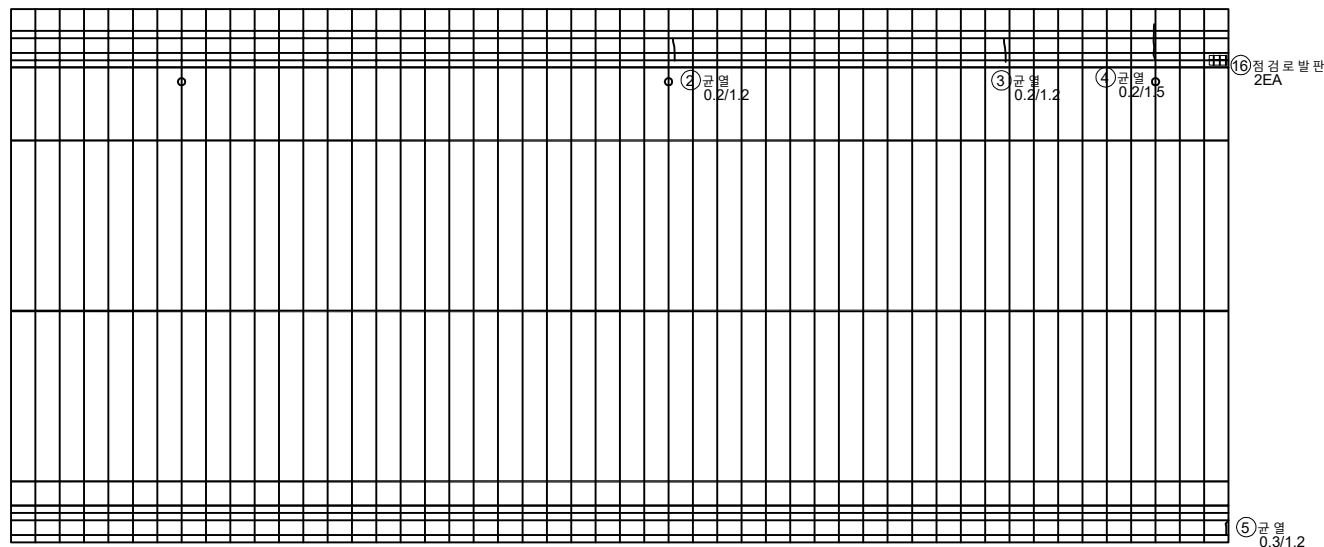
| 번호 | 구분 | 부재 | 손상내용 | 손상현황 | | | | | 비고 |
|---|---|---|---|---|---|---|---|---|---|
| 2 | 기존 | 방호벽 | 균열 | 0.2 | 1.2 | | 1 | 1.20 | m |
| 3 | 기존 | 방호벽 | 균열 | 0.2 | 1.2 | | 1 | 1.20 | m |
| 4 | 기존 | 방호벽 | 균열 | 0.2 | 1.5 | | 1 | 1.50 | m |
| 5 | 기존 | 중분대 | 균열 | 0.3 | 1.2 | | 1 | 1.20 | m |

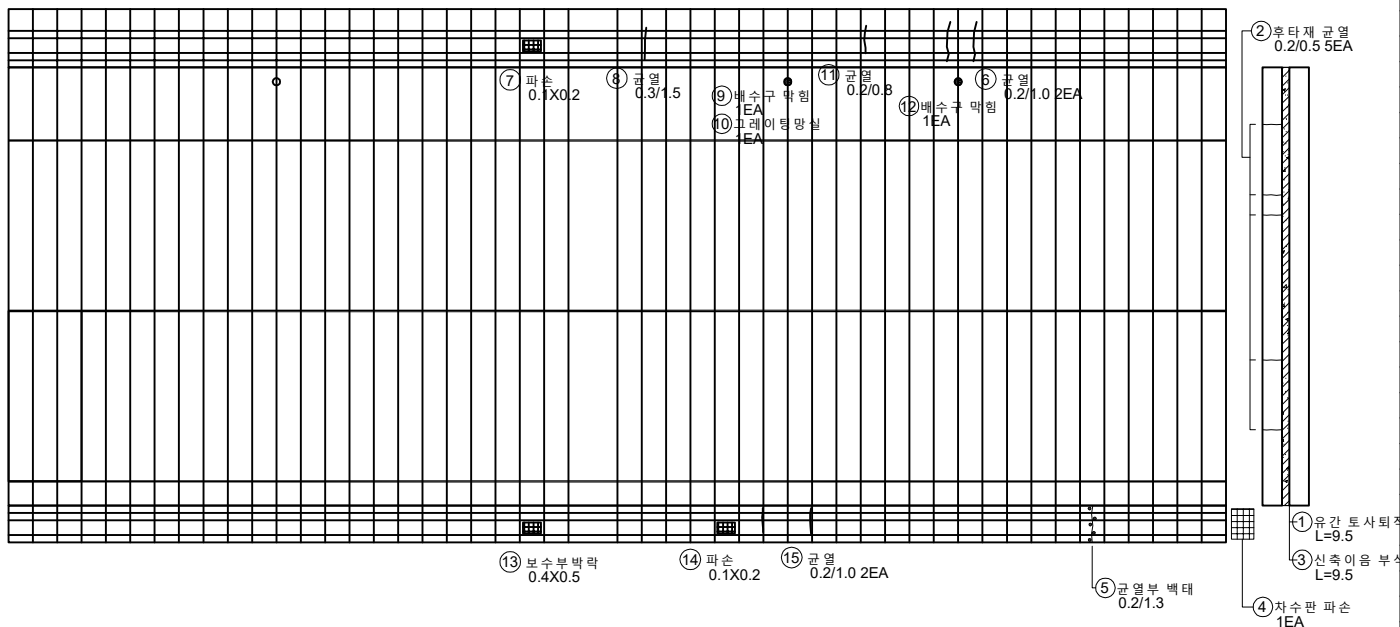
| 번호 | 구분 | 부재 | 손상내용 | 손상현황 | | | | | 비고 |
|---|---|---|---|---|---|---|---|---|---|
| 2 | 기존 | 신축이음 | 후타재 균열 | 0.2 | 0.5 | | 5 | 2.50 | m |
| 3 | 기존 | 신축이음 | 신축이음 부식 | | 9.5 | | 1 | 9.50 | m |
| 5 | 기존 | 중분대 | 균열부 백태 | 0.2 | 1.3 | | 1 | 1.30 | m |
| 6 | 기존 | 방호벽 | 균열 | 0.2 | 1.0 | | 2 | 2.00 | m |
| 8 | 기존 | 방호벽 | 균열 | 0.3 | 1.5 | | 1 | 1.50 | m |
| 11 | 기존 | 방호벽 | 균열 | 0.2 | 0.8 | | 1 | 0.80 | m |
| 15 | 기존 | 중분대 | 균열 | 0.2 | 1.0 | | 2 | 2.00 | m |

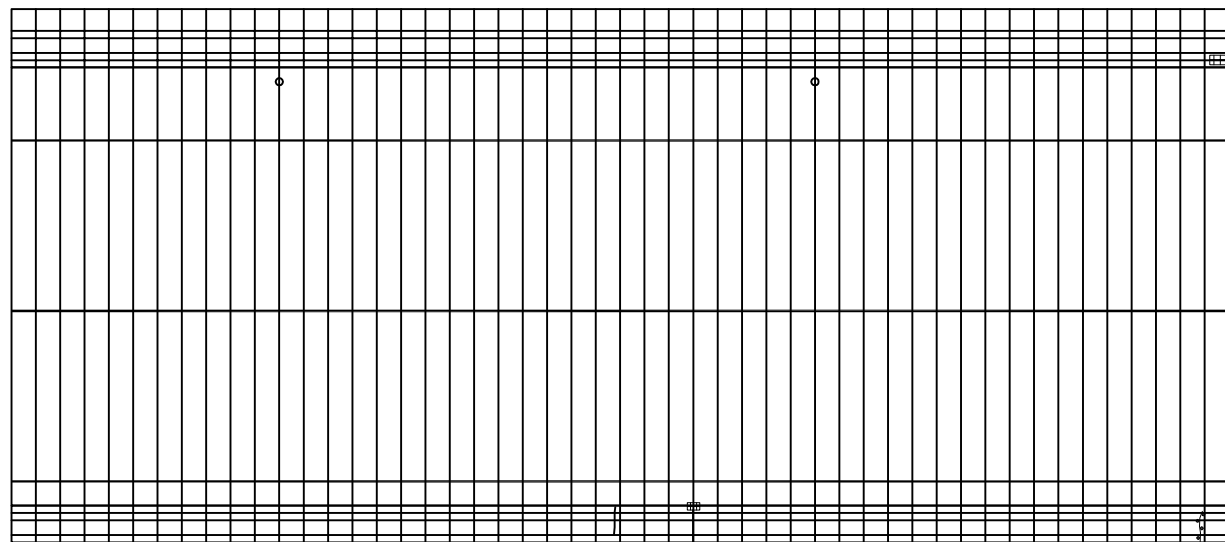
④균열  
0.3/1.0 ③콘크리트 파손  
0.2x0.4 ①균열부 백태  
0.3/1.0

| 번호 | 구분 | 부재 | 손상내용 | 손상현황 | | | | | | 비고 |
|---|---|---|---|---|---|---|---|---|---|---|
| 1 | 기존 | 중분대 | 균열부 백태 | 0.3 | 1.0 | | 1 | 1.00 | m | |
| 4 | 기존 | 중분대 | 균열 | 0.3 | 1.0 | | 1 | 1.00 | m | |

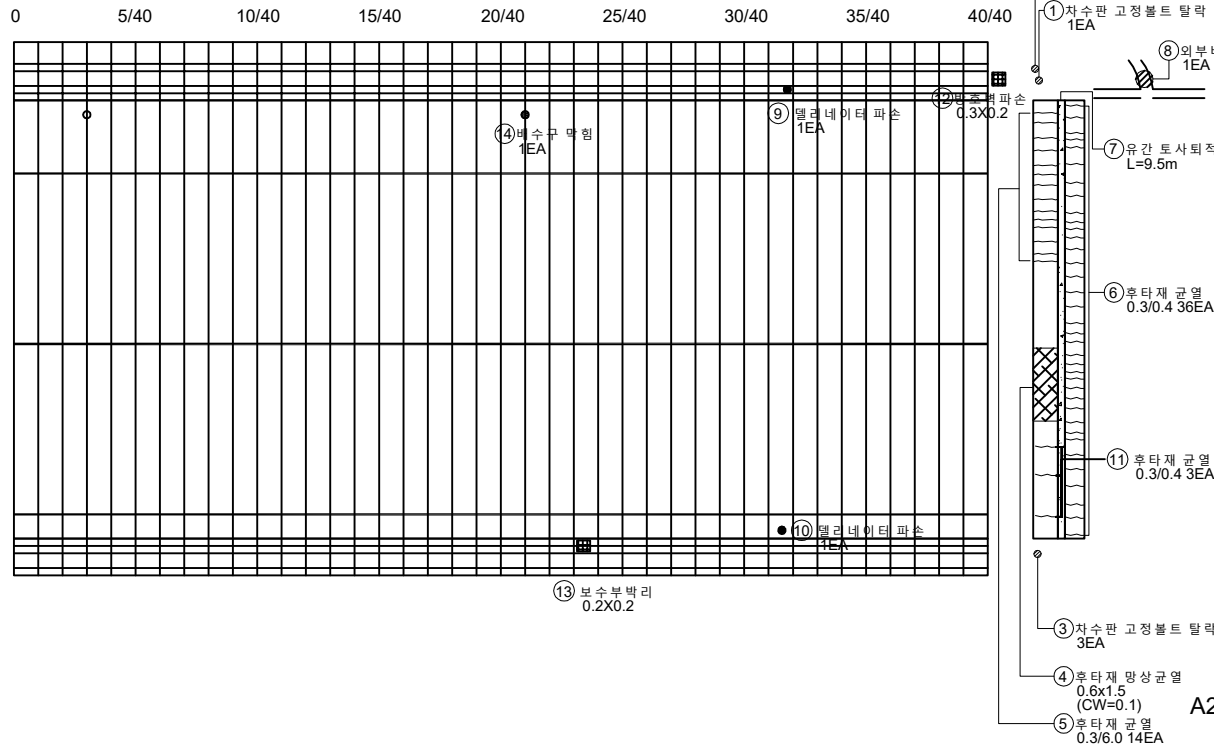
| 번호 | 구분 | 부재 | 손상내용 | 손상현황 | | | | | 비고 |
|---|---|---|---|---|---|---|---|---|---|
| 4 | 기존 | 신축이음 | 후타재 망상균열 (CW=0.1) | | 1.5 | 0.6 | 1 | 0.90 | m <sup>2</sup> |
| 5 | 기존 | 신축이음 | 후타재 균열 | 0.3 | 0.6 | | 14 | 8.40 | m |
| 6 | 기존 | 신축이음 | 후타재 균열 | 0.3 | 0.4 | | 36 | 14.4 | m |
| 11 | 기존 | 신축이음 | 후타재 균열 | 0.3 | 0.4 | | 3 | 1.20 | m |

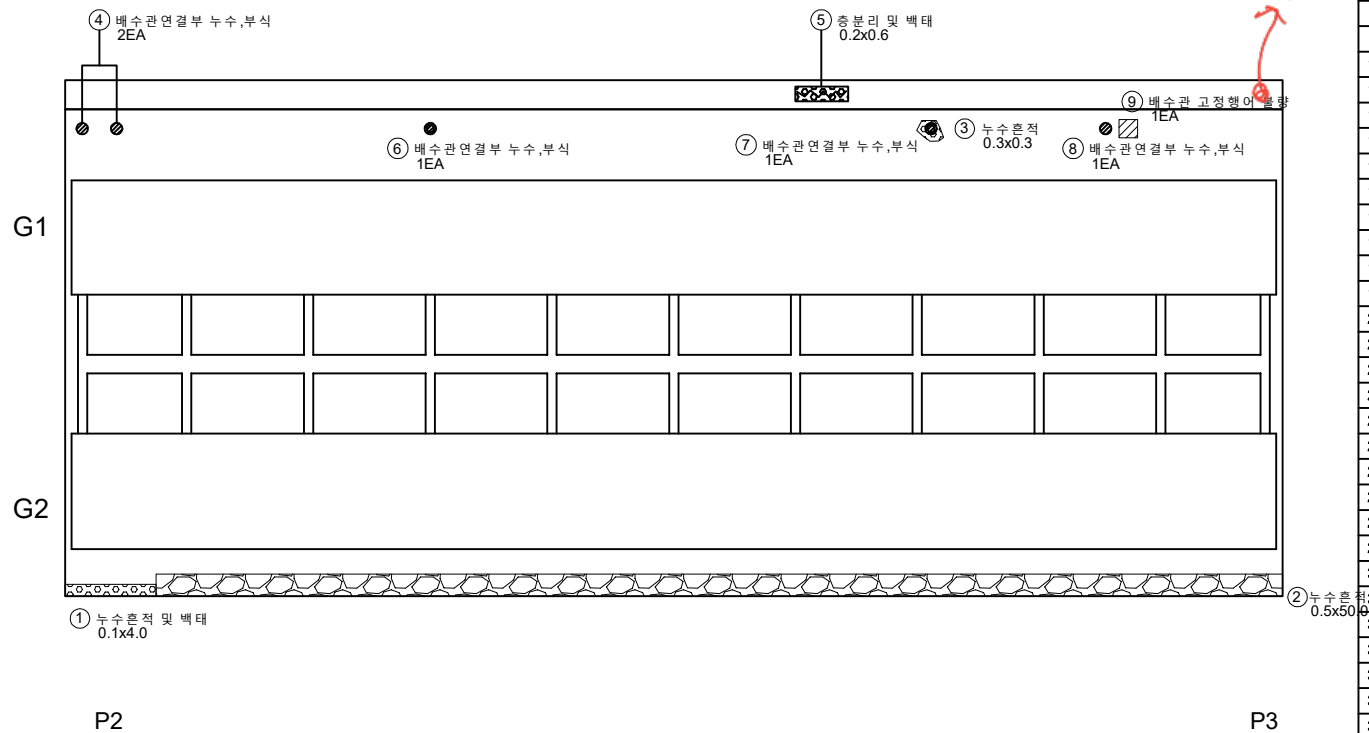
| 번호 | 구분 | 부재 | 손상내용 | 손상현황 | | | | | 비고 |
|---|---|---|---|---|---|---|---|---|---|
| 1 | 기존 | 바닥판 | 누수흔적 및 백태 | | 4.0 | 0.1 | 1 | 0.40 | m <sup>2</sup> |
| 2 | 기존 | 바닥판 | 누수흔적 | | 50.0 | 0.5 | 1 | 25.0 | m <sup>2</sup> |
| 3 | 기존 | 바닥판 | 누수흔적 | | 0.3 | 0.3 | 1 | 0.09 | m <sup>2</sup> |
| 4 | 기존 | 배수시설 | 배수관 연결부 누수/부식 | | | | 2 | 2.00 | EA |
| 6 | 기존 | 배수시설 | 배수관 연결부 누수/부식 | | | | 1 | 1.00 | EA |
| 7 | 기존 | 배수시설 | 배수관 연결부 누수/부식 | | | | 1 | 1.00 | EA |
| 8 | 기존 | 배수시설 | 배수관 연결부 누수/부식 | | | | 1 | 1.00 | EA |

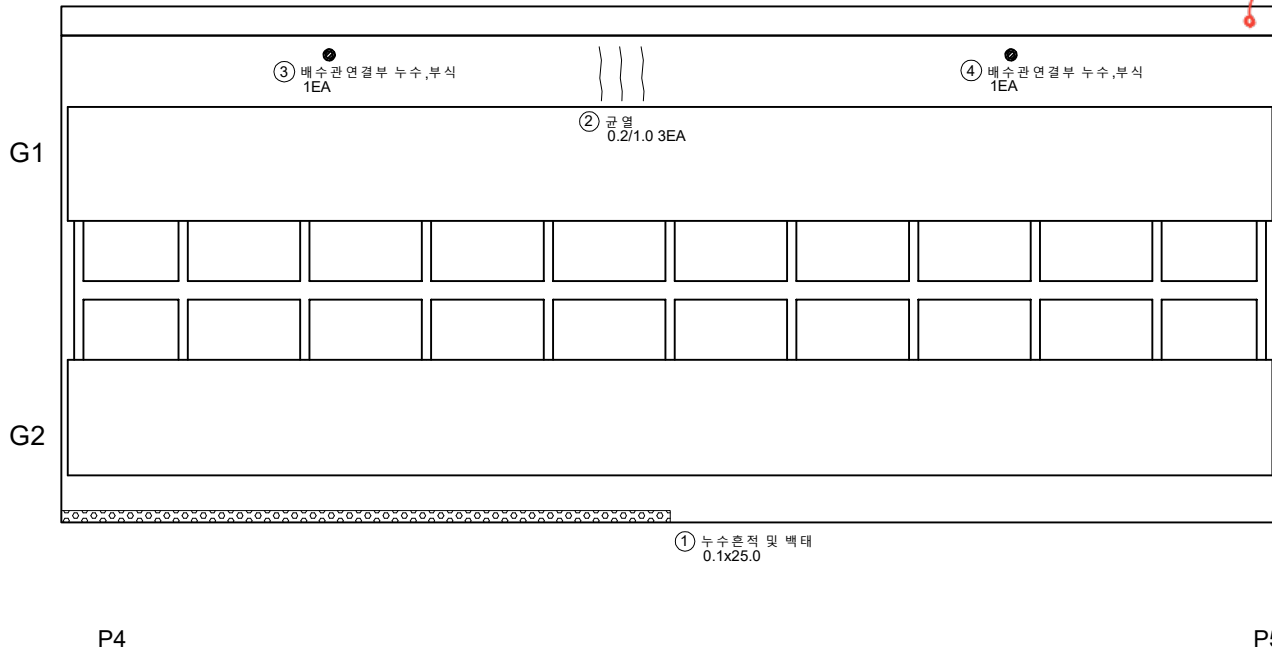
| 번호 | 구분 | 부재 | 손상내용 | 손상현황 | | | | | 비고 |
|---|---|---|---|---|---|---|---|---|---|
| 1 | 기준 | 바닥판 | 누수흔적 및 백태 | | 25.0 | 0.1 | 1 | 2.50 | m <sup>2</sup> |
| 2 | 기준 | 바닥판 | 균열 | 0.2 | 1.0 | | 3 | 3.00 | m |
| 3 | 기준 | 배수시설 | 배수관 연결부 누수/부식 | | | | 1 | 1.00 | EA |
| 4 | 기준 | 배수시설 | 배수관 연결부 누수/부식 | | | | 1 | 1.00 | EA |

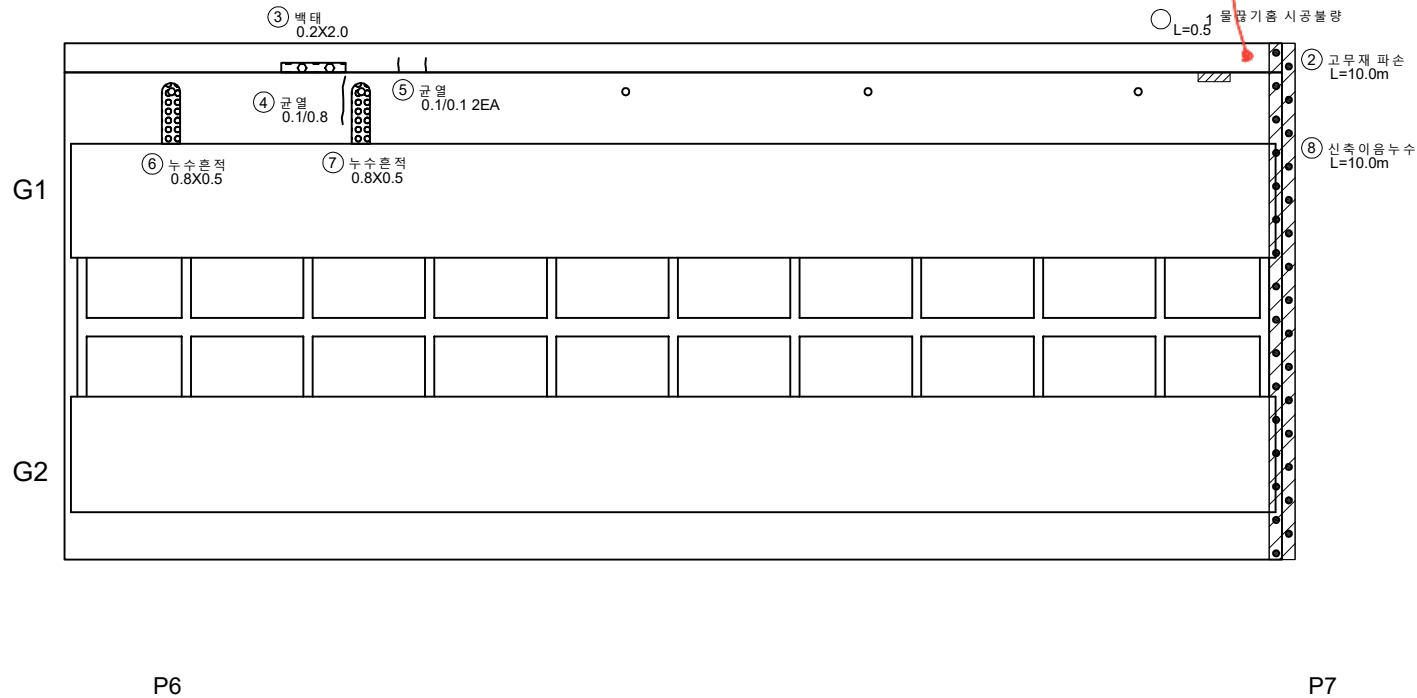
| 번호 | 구분 | 부재 | 손상내용 | 손상현황 | | | | | 비고 |
|---|---|---|---|---|---|---|---|---|---|
| 4 | 기존 | 바닥판 | 균열 | 0.1 | 0.8 | | 1 | 0.80 | m |
| 5 | 기존 | 바닥판 | 균열 | 0.1 | 0.1 | | 2 | 0.20 | m |
| 6 | 기존 | 바닥판 | 누수흔적 | | 0.8 | 0.5 | 1 | 0.40 | m <sup>2</sup> |
| 7 | 기존 | 바닥판 | 누수흔적 | | 0.8 | 0.5 | 1 | 0.40 | m <sup>2</sup> |
| 8 | 기존 | 신축이음 | 신축이음누수 | | 10.0 | | 1 | 10.00 | m |

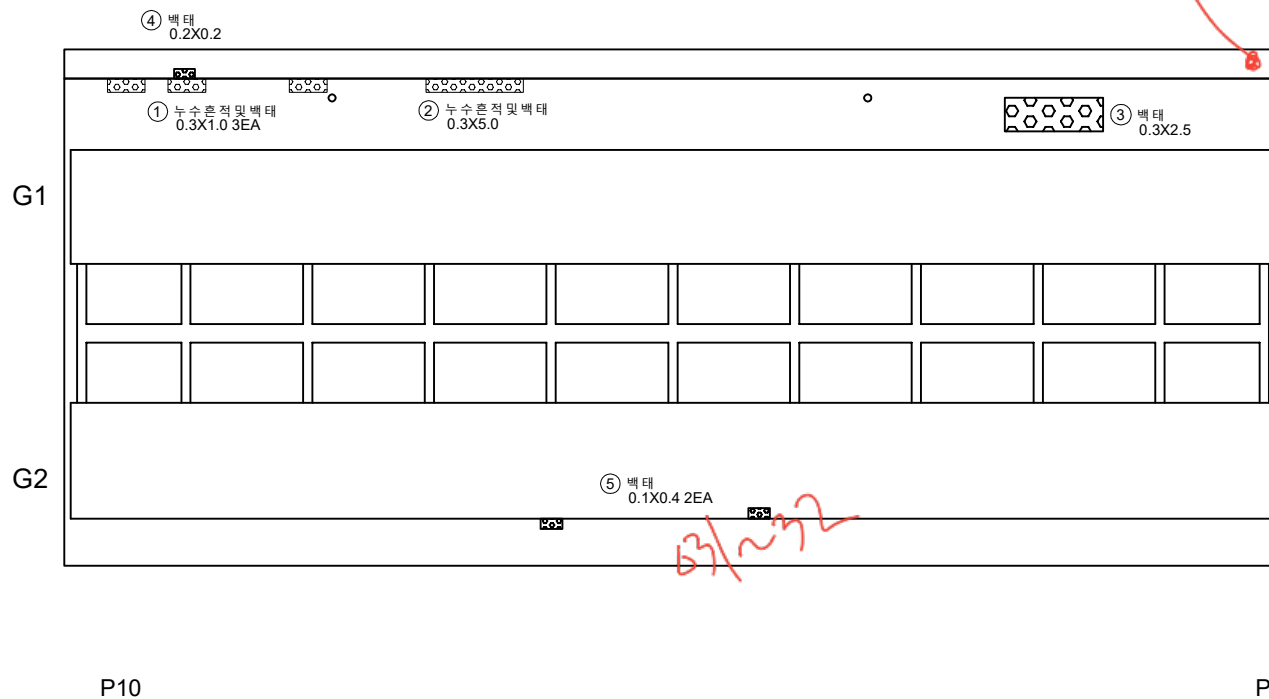
| 번호 | 구분 | 부재 | 손상내용 | 손상현황 | | | | | | 비고 |
|---|---|---|---|---|---|---|---|---|---|---|
| 1 | 기준 | 바닥판 | 누수흔적 및 백태 | | 1.0 | 0.3 | 3 | 0.90 | m <sup>2</sup> | |
| 2 | 기준 | 바닥판 | 누수흔적 및 백태 | | 4.0 | 0.3 | 1 | 1.20 | m <sup>2</sup> | |

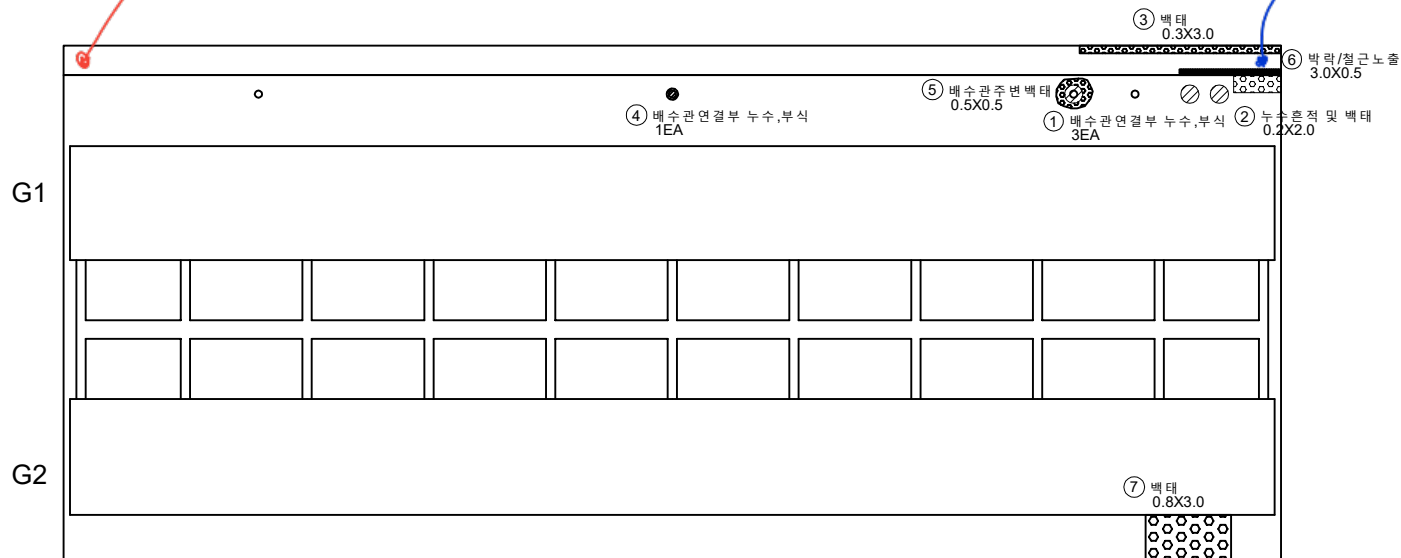
| 번호 | 구분 | 부재 | 손상내용 | 손상현황 | | | | | 비고 |
|---|---|---|---|---|---|---|---|---|---|
| 1 | 기존 | 배수시설 | 배수관 연결부 누수/부식 | | | | 3 | 3.00 | EA |
| 2 | 기존 | 바닥판 | 누수 흔적 및 백태 | | 2.0 | 0.2 | 1 | 0.40 | m <sup>2</sup> |
| 4 | 기존 | 배수시설 | 배수관 연결부 누수/부식 | | | | 1 | 1.00 | EA |

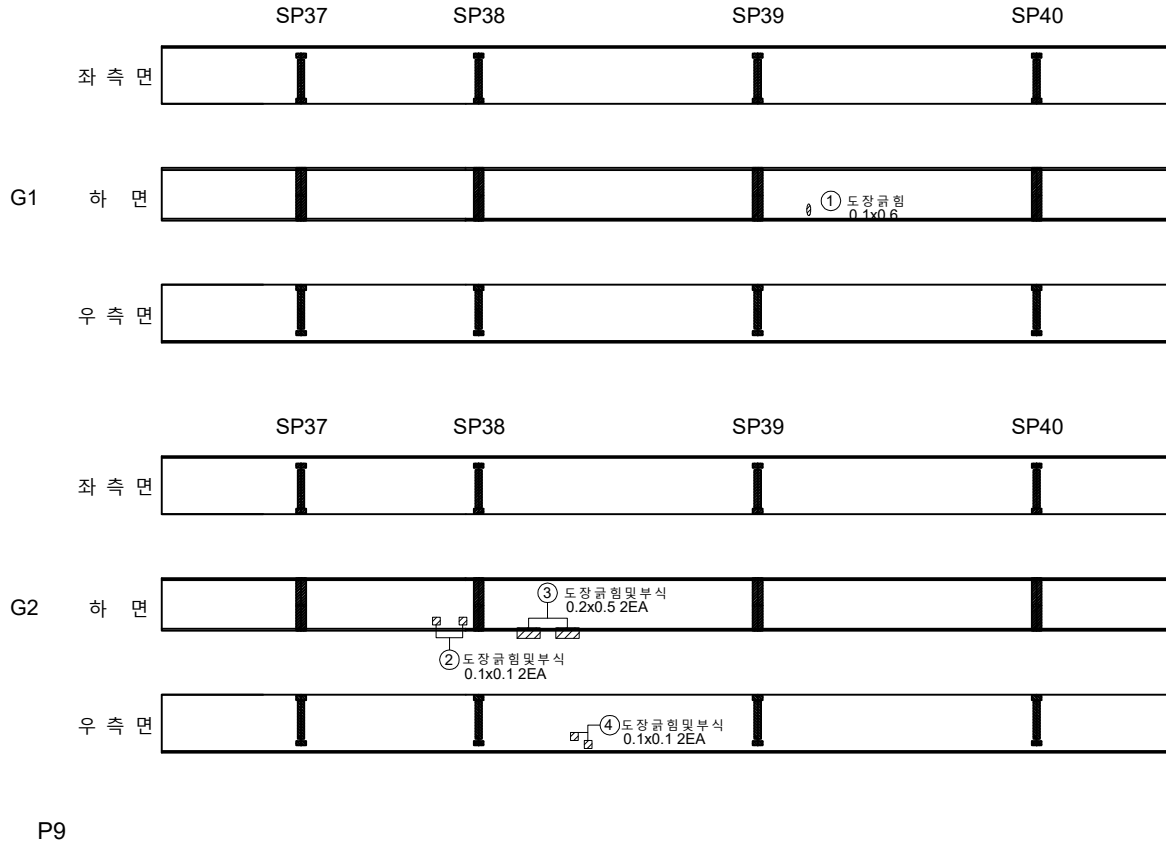
# ID: 창현교(상)거더외부 (S10-G1,G2) 외관조사망도

| 번호 | 구분 | 부재 | 손상내용 | 손상현황 | | | | | | 비고 |
|---|---|---|---|---|---|---|---|---|---|---|
| 2 | 기준 | 거더외부 | 도장균형 및 부식 | | 0.1 | 0.1 | 2 | 0.02 | m <sup>2</sup> | |
| 3 | 기준 | 거더외부 | 도장균형 및 부식 | | 0.5 | 0.2 | 1 | 0.10 | m <sup>2</sup> | |
| 4 | 기준 | 거더외부 | 도장균형 및 부식 | | 0.1 | 0.1 | 2 | 0.02 | m <sup>2</sup> | |

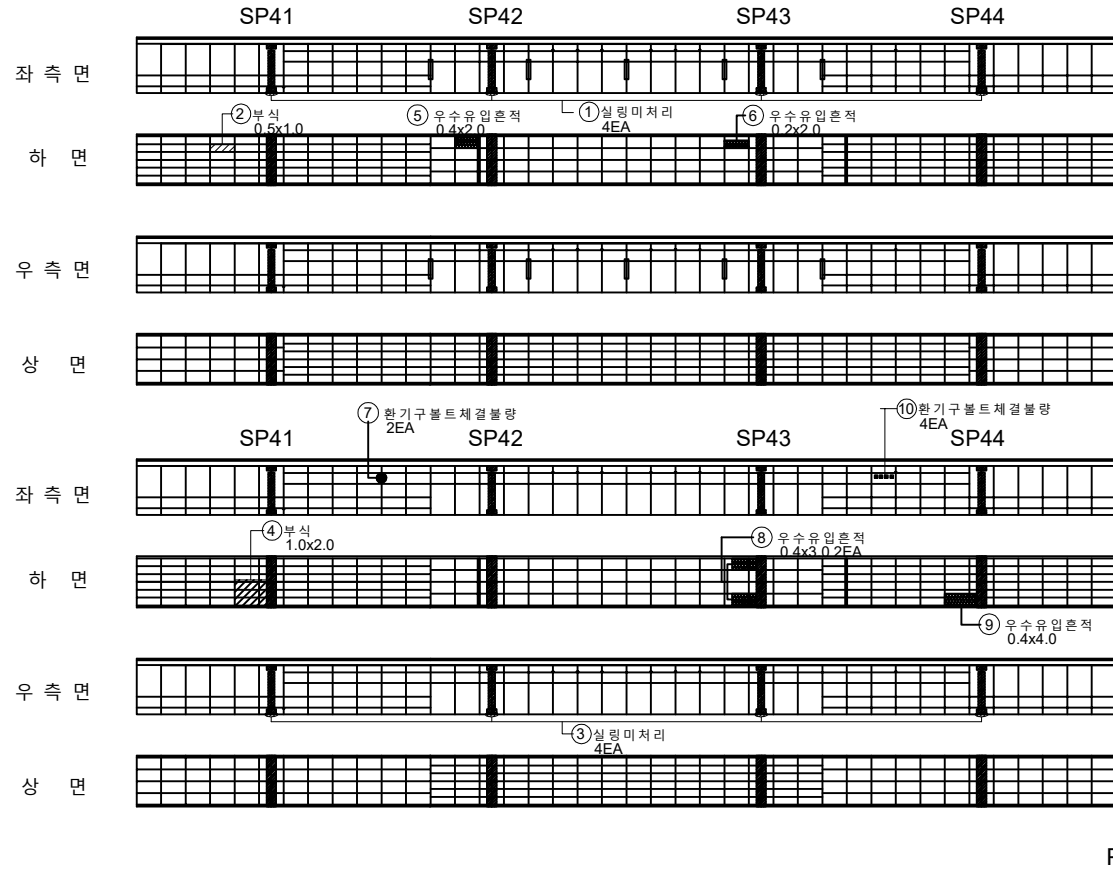
# ID: 창현교(상)거더내부 (S11-G1,G2) 외관 조사 망도

| 번호 | 구분 | 부재 | 손상내용 | 손상현황 | | | | | 비고 |
|---|---|---|---|---|---|---|---|---|---|
| 2 | 기존 | 거더내부 | 부식 | | 1.0 | 0.5 | 1 | 0.50 | m² |
| 4 | 기존 | 거더내부 | 부식 | | 2.0 | 1.0 | 1 | 2.00 | m² |

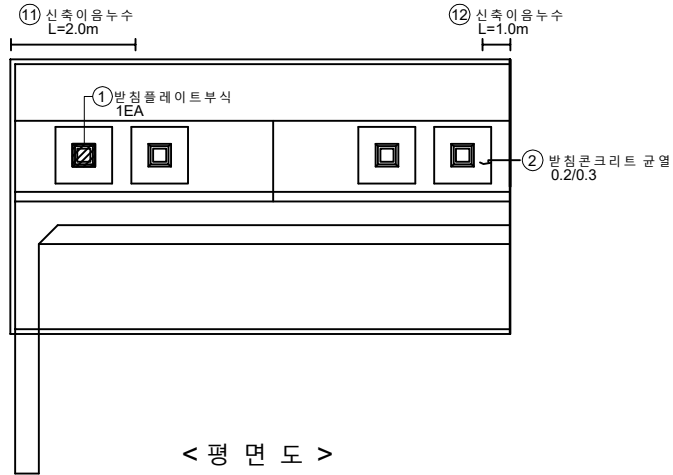
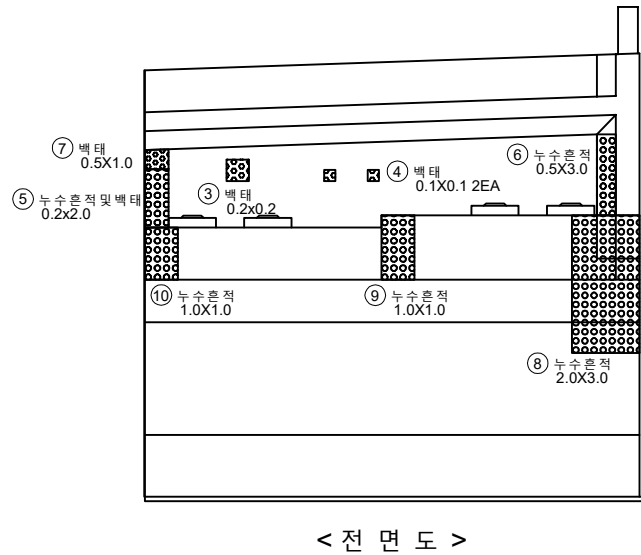
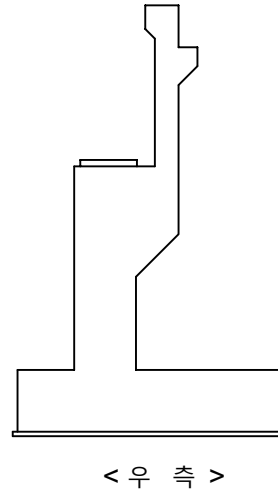
# ID: 창현교(상)교대 (A1) 외관 조사망도

| 번호 | 구분 | 부재 | 손상내용 | 손상현황 | | | | | 비고 |
|---|---|---|---|---|---|---|---|---|---|
| 1 | 기준 | 교량받침 | 받침플레이트부식 | | | | 1 | 1.00 | EA |
| 2 | 기준 | 교량받침 | 받침콘크리트균열 | 0.2 | 0.3 | | 1 | 0.30 | m |
| 5 | 기준 | 교대 | 누수흔적및백태 | | 2.0 | 0.2 | 1 | 0.40 | m² |
| 6 | 기준 | 교대 | 누수흔적 | | 3.0 | 0.5 | 1 | 1.50 | m² |
| 8 | 기준 | 교대 | 누수흔적 | | 2.0 | 3.0 | 1 | 6.00 | m² |
| 9 | 기준 | 교대 | 누수흔적 | | 1.0 | 1.0 | 1 | 1.00 | m² |
| 10 | 기준 | 교대 | 누수흔적 | | 1.0 | 1.0 | 1 | 1.00 | m² |
| 11 | 기준 | 신축이음 | 신축이음누수 | | 2.0 | | 1 | 2.00 | m |
| 12 | 기준 | 신축이음 | 신축이음누수 | | 1.0 | | 1 | 1.00 | m |
