| | 빈 칸 | | 만성간질 | | 재분류 | 발 주 처<br>의정부국토관리사무소 |
| | 면적, 광물 | | 보리, 파손 | | 돌고랑, 결빙 | 국도46호선 마치교(하)동 4개소<br>정밀안전점검영역 |
| | 철근노출 | | 천하 | | 물화 | 도 면 명<br>창현교(하) 교면포장 S1 |

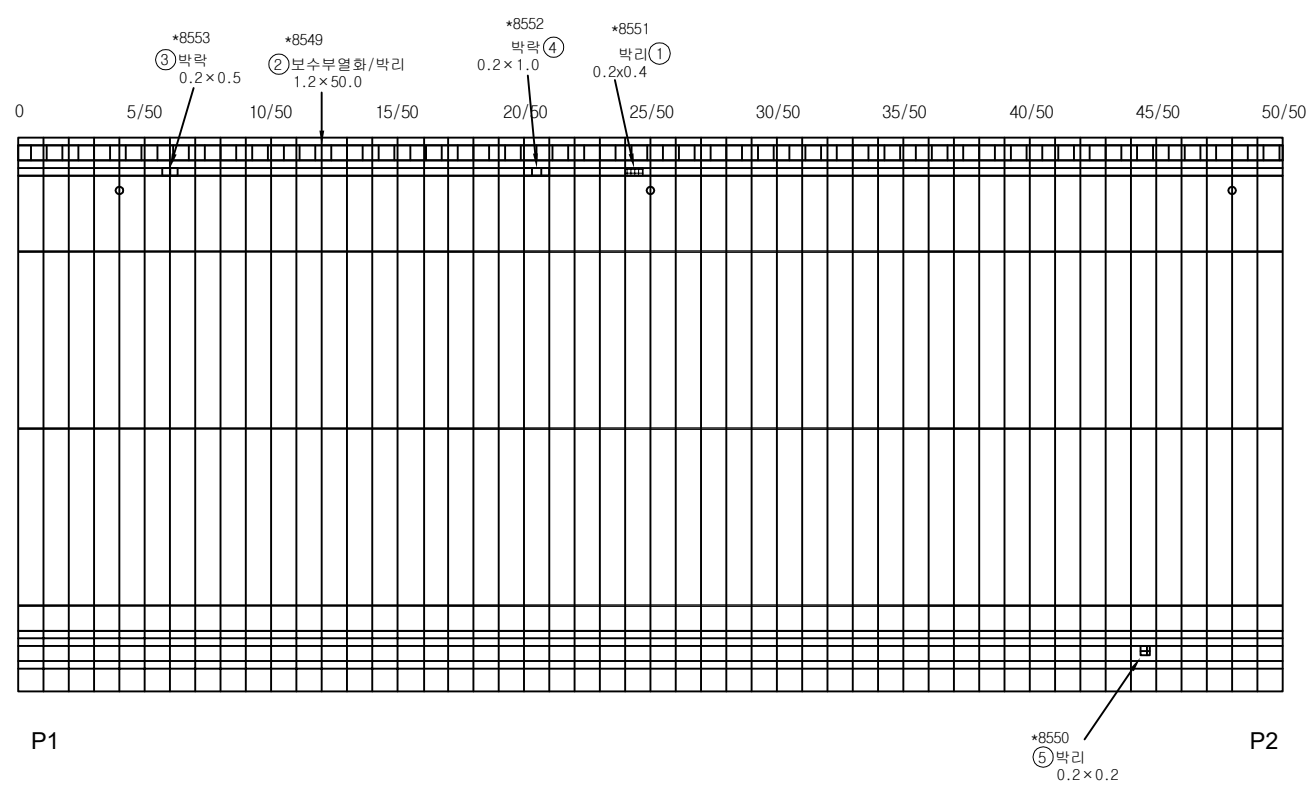
| 번호 | 구분 | 부재 | 손상내용 | 손상현황 | | | | | | 비고 |
|---|---|---|---|---|---|---|---|---|---|---|
| 1 | 기존 | 중분대 | 콘크리트 박리 | | 0.4 | 0.2 | 1 | m <sup>2</sup> | 0.08 | |
| 2 | 기존 | 중분대 | 보수부열화/박리 | | 50.0 | 1.2 | 1 | m <sup>2</sup> | 60.00 | |
| 3 | 기존 | 중분대 | 박락 | | 0.5 | 0.2 | 1 | m <sup>2</sup> | 0.10 | |
| 4 | 기존 | 중분대 | 박락 | | 1.0 | 0.2 | 1 | m <sup>2</sup> | 0.20 | |
| 5 | 기존 | 방호벽 | 박리 | | 0.2 | 0.2 | 1 | m <sup>2</sup> | 0.04 | |

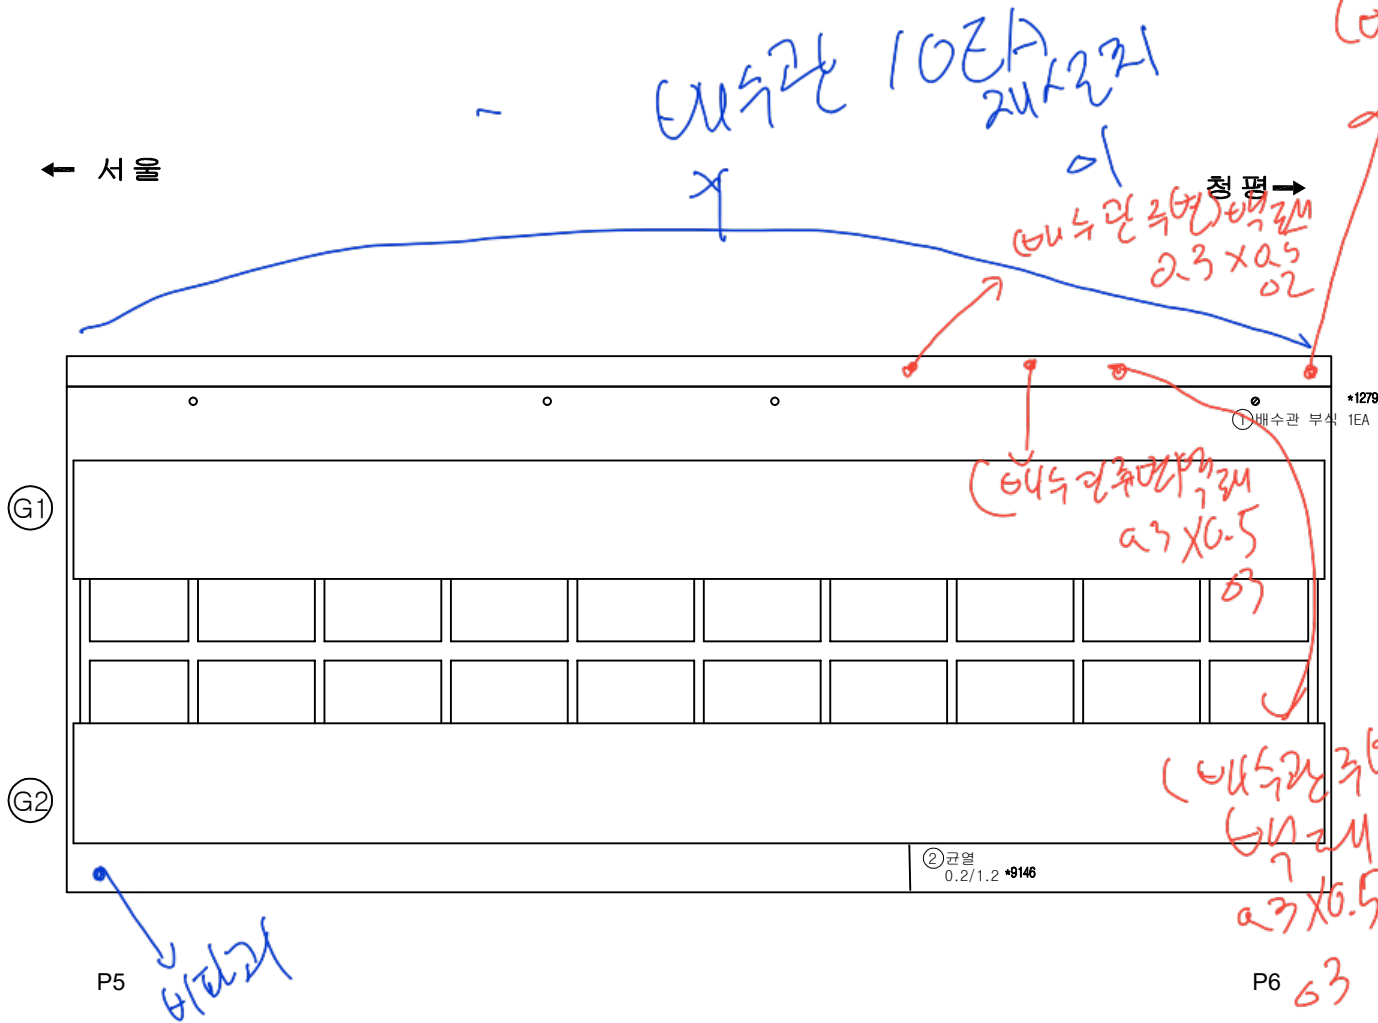
ID: 창현교(하)바닥판 하면 (S6) 외관조사망도

| 손상물량표 | | | | | | | | | |
|---|---|---|---|---|---|---|---|---|---|
| 1 | 기준 | 배수시설 | 배수관 부식 | | | | 1 | EA | 1.00 |
| 2 | 기준 | 바닥판 | 균열 (0.3mm이하) | 0.2 | 1.2 | | 1 | m | 1.20 |

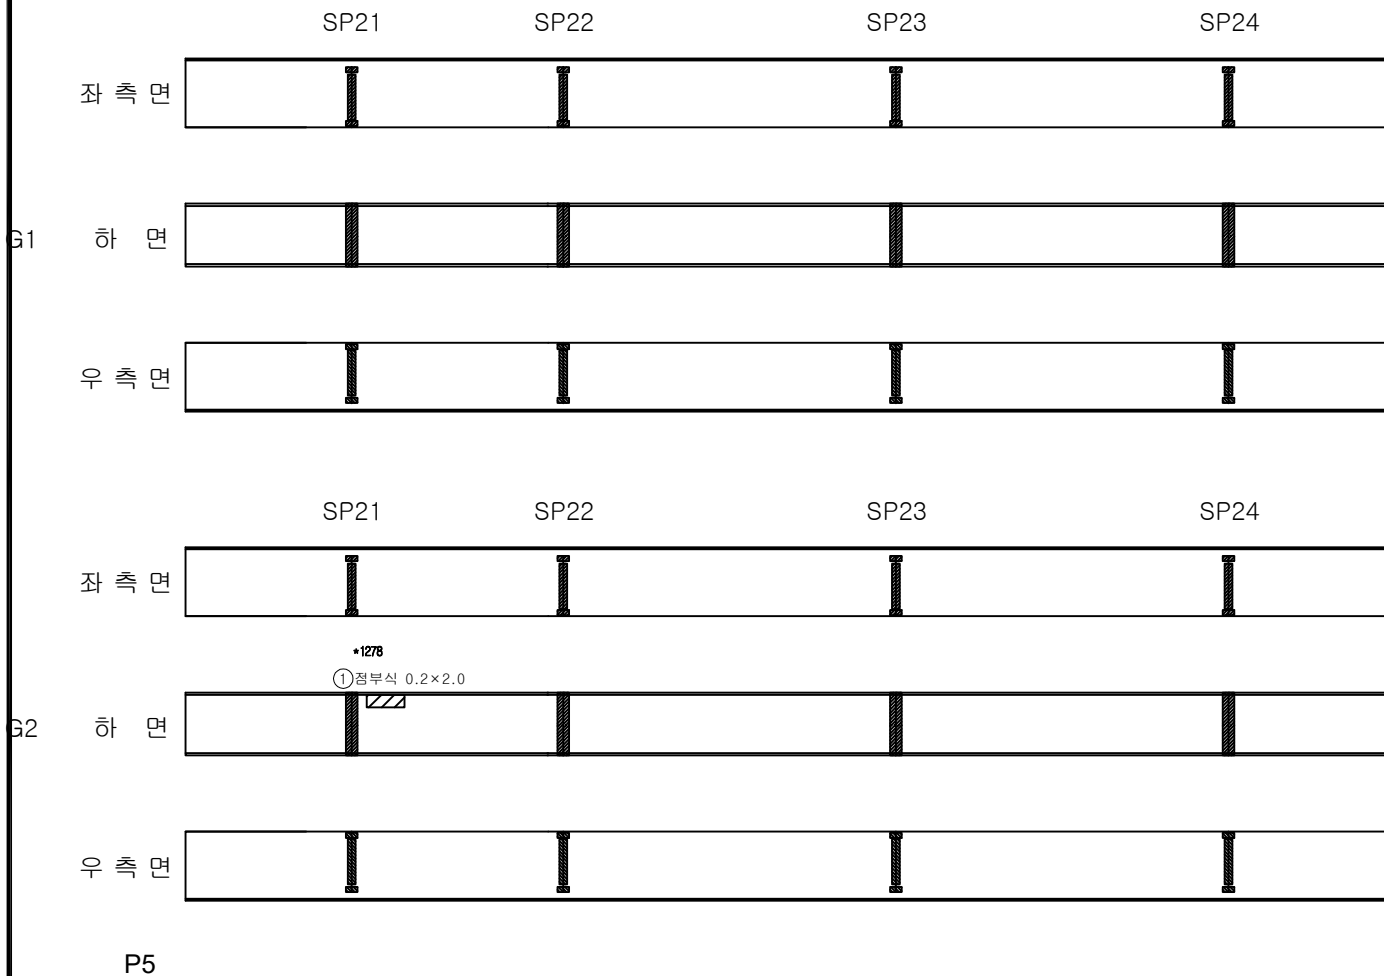
ID: 창현교(하)거더외부 (S6-G1,G2) 외관조사망도

| 번호 | 구분 | 부재 | 손상내용 | 손상현황 | | | | | | 비고 |
|---|---|---|---|---|---|---|---|---|---|---|
| 1 | 기존 | 거더외부 | 정부식 | | 2.0 | 0.2 | 1 | m <sup>2</sup> | 0.40 | |

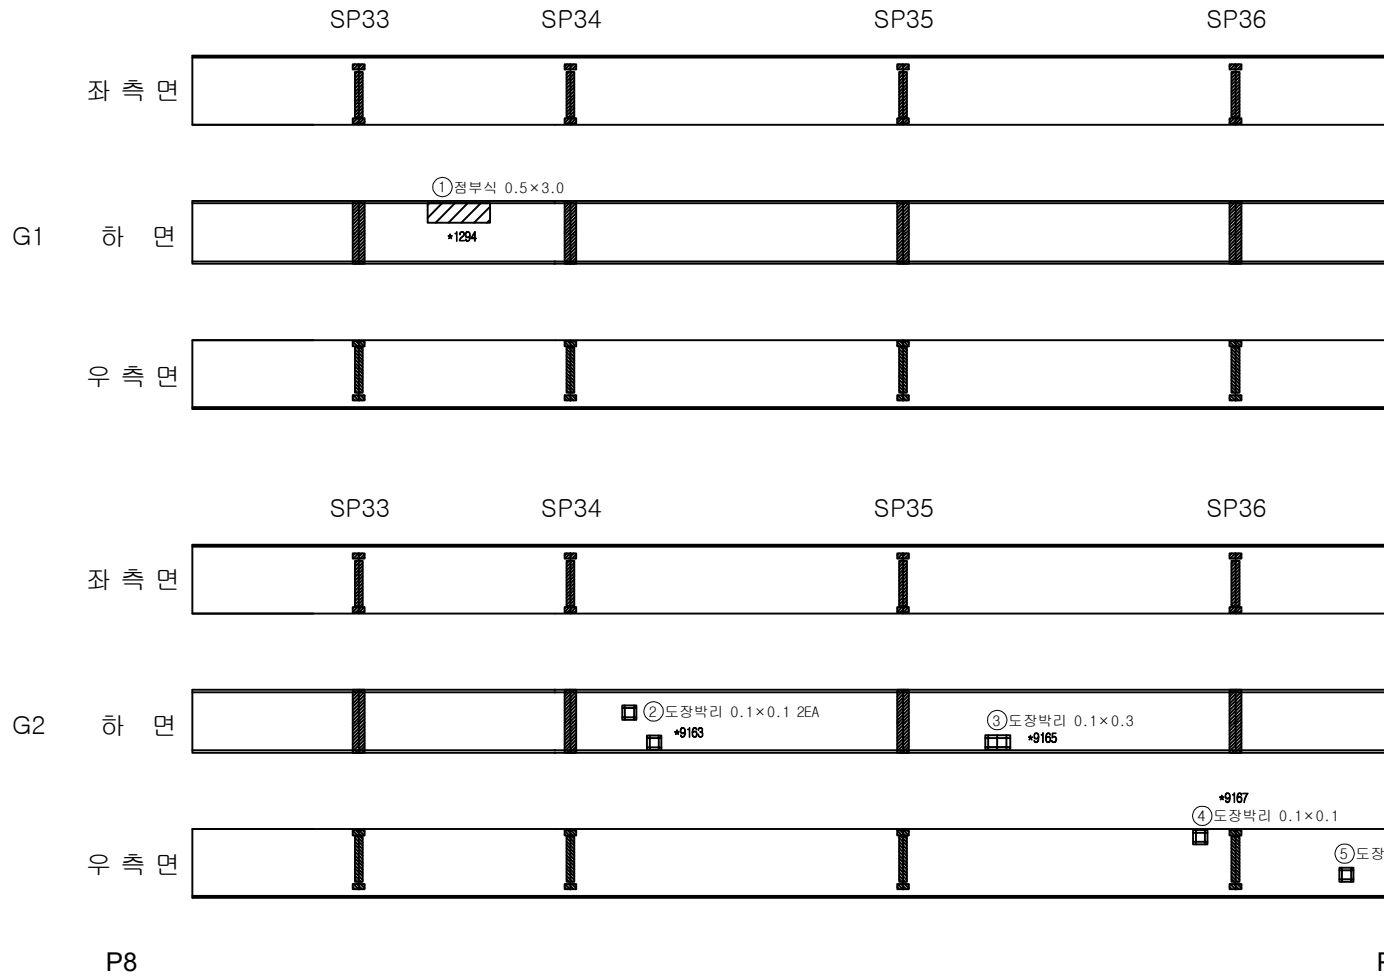
ID: 창현교(하)거더외부 (S8-G1,G2) 외관조사망도

| 번호 | 구분 | 부재 | 손상내용 | 손상현황 | | | | | | 비고 |
|---|---|---|---|---|---|---|---|---|---|---|
| 1 | 기존 | 거더외부 | 점부식 | | 3.0 | 0.5 | 1 | m <sup>2</sup> | 1.50 | |

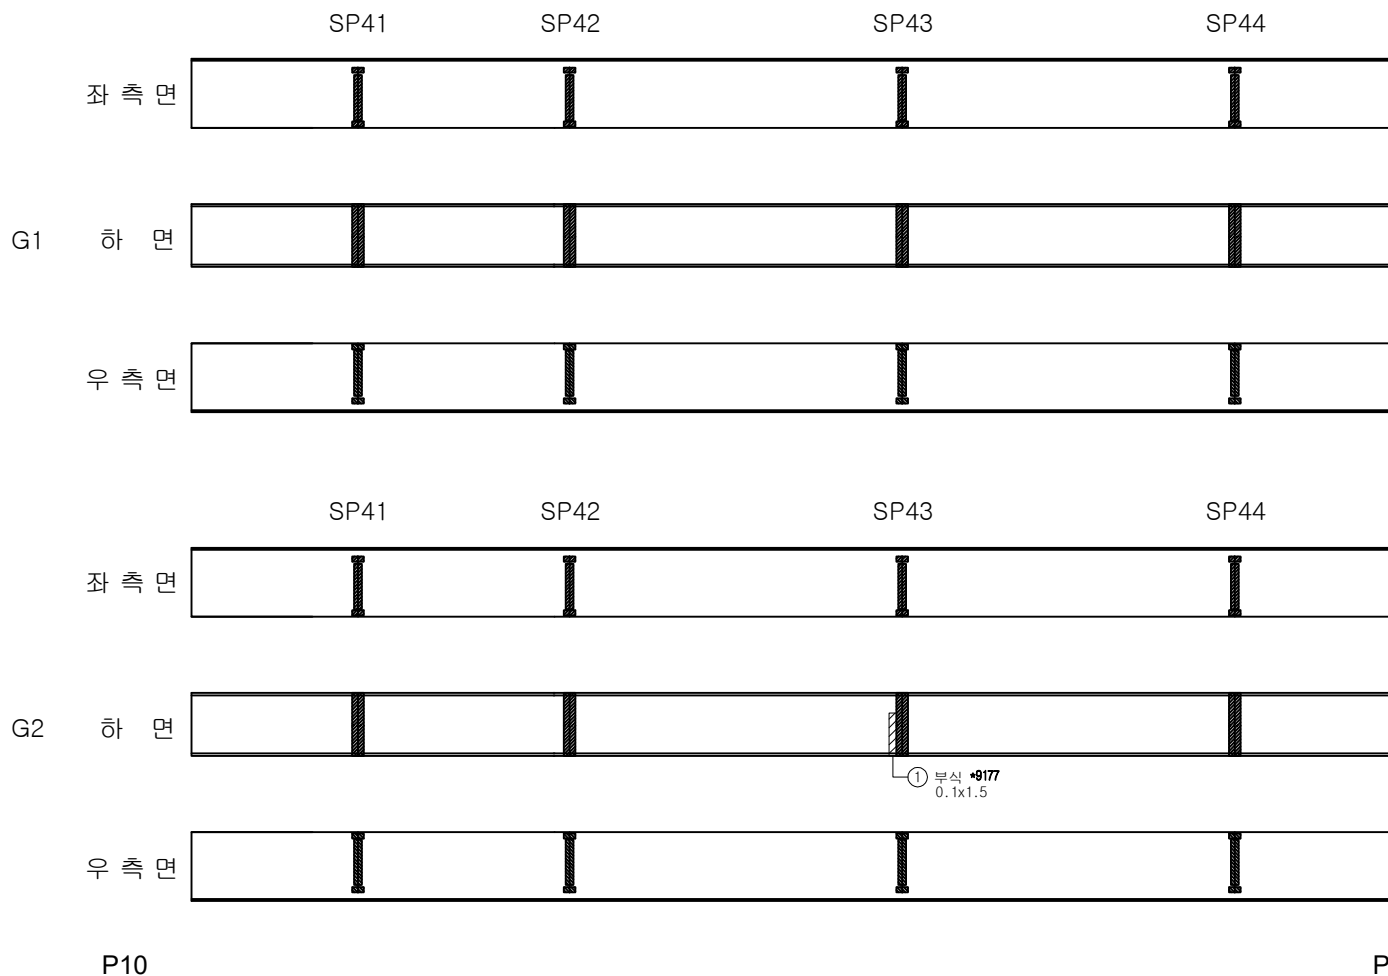
ID: 창현교(하)거더외부 (S11-G1,G2) 외관조사망도

| 번호 | 구분 | 부재 | 손상내용 | 손상현황 | | | | | | 비고 |
|---|---|---|---|---|---|---|---|---|---|---|
| 1 | 기존 | 거더외부 | 부식 | | 1.5 | 0.1 | 1 | m <sup>2</sup> | 0.15 | |

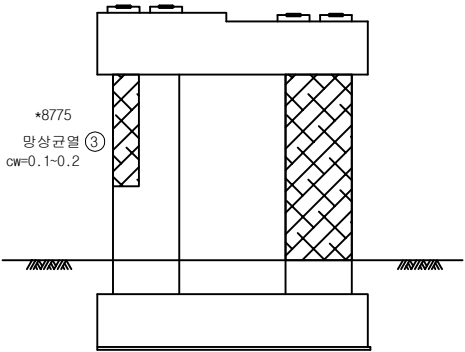
\*8775  
망상균열 ③  
2.5×3.0 cw=0.1~0.2
