# 사능1교[상]

사능1교(상) 교면포장 S1

| 용역명 | | 국도46호선 금남IC R-A교(상) 등 7개소 정밀안전점검용역 | | | | | |

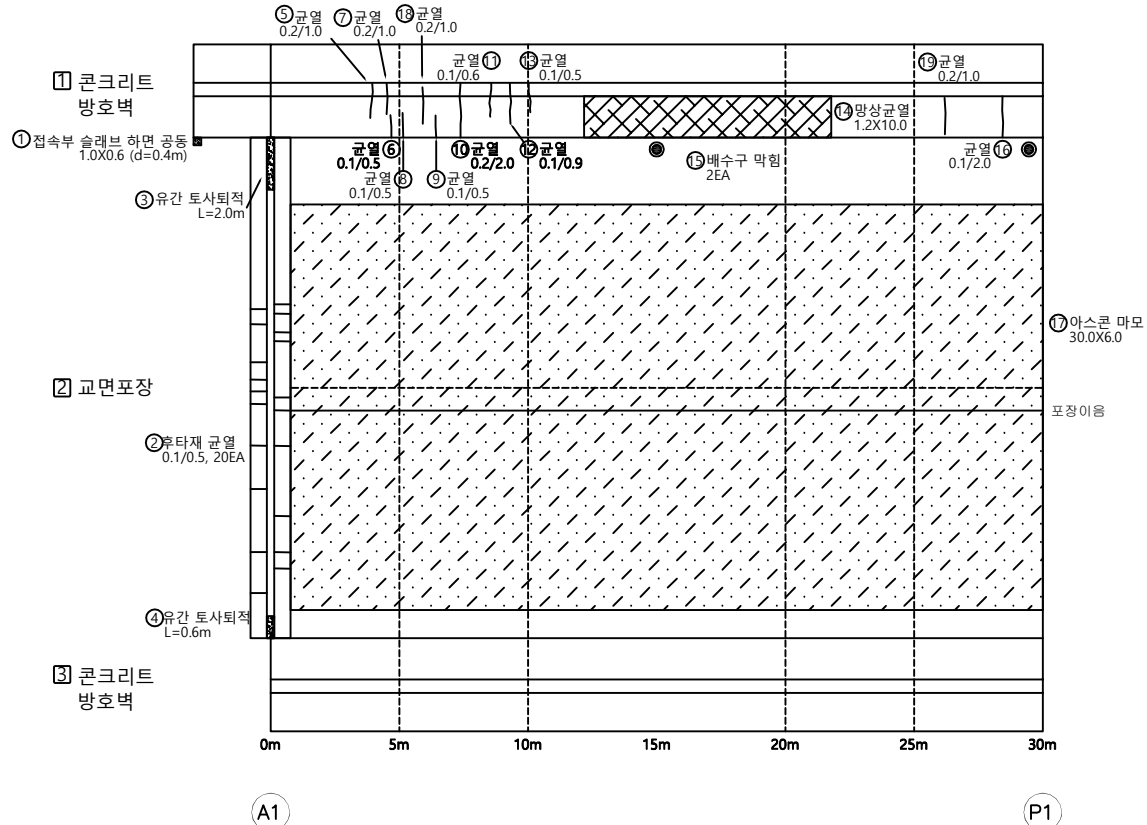
| 번 호 | 경간 | 위 치 | 손상내용 | | 손상현황 | | | | | | | 비 고 |
|---|---|---|---|---|---|---|---|---|---|---|---|---|
| 1 | S1 | 교면포장 | 접속부 슬래브 하면 공동 | 기존 | 0.6 | m | 1.0 | m | 1 | 0.60 | m2 | |
| 2 | S1 | 신축이음 | 후타재 균열 | 기존 | 0.1 | mm | 0.5 | m | 20 | 10.00 | m | |
| 5 | S1 | 방호벽 | 균열 | 기존 | 0.2 | mm | 1.0 | m | 1 | 1.0 | m | |
| 14 | S1 | 방호벽 | 망상균열 | 기존 | 10.0 | m | 1.2 | m | 1 | 12.00 | m2 | |
| 17 | S1 | 교면포장 | 아스콘 마모 | 기존 | 6.0 | m | 30.0 | m | 1 | 180.00 | m2 | |

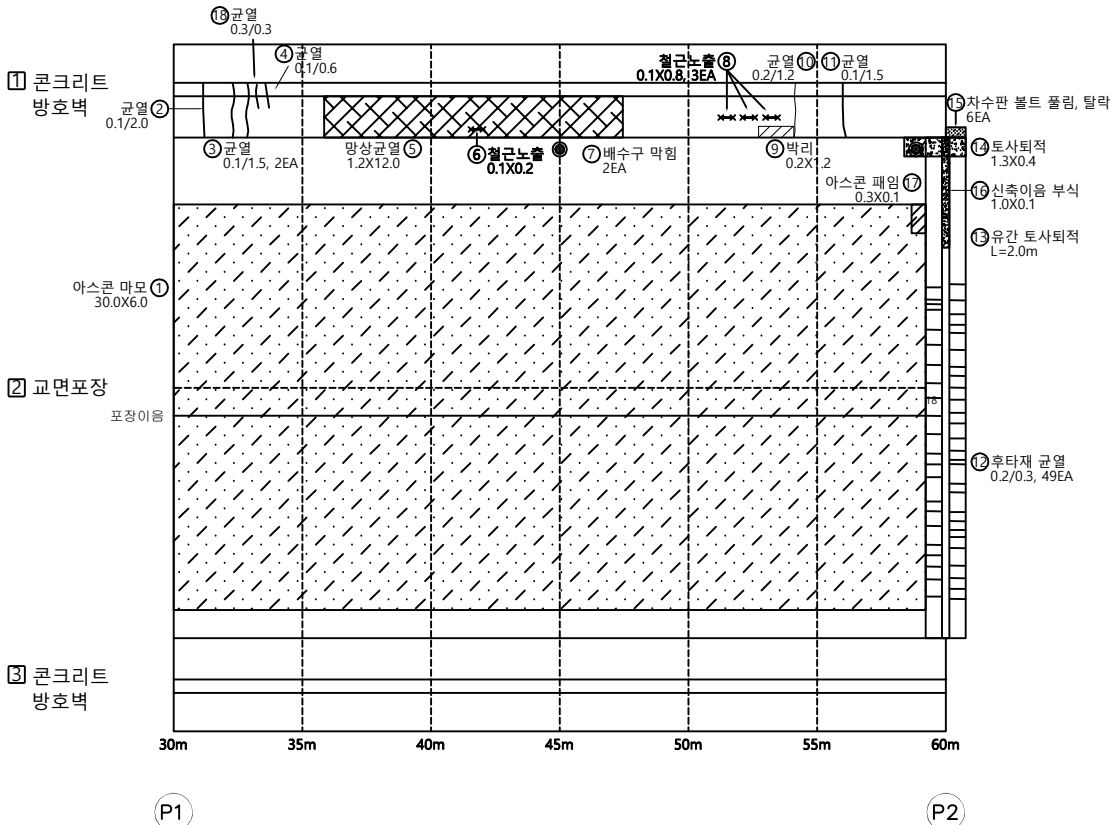
# 사능1교(상) 교면포장 S2

| 번 호 | 경간 | 위 치 | 손상내용 | | 손상현황 | | | | | | | 비 고 |
|---|---|---|---|---|---|---|---|---|---|---|---|---|
| 1 | S2 | 교면포장 | 아스콘 마모 | 기존 | 6.0 | m | 30.0 | m | 1 | 180.00 | m2 | |
| 5 | S2 | 방호벽 | 망상균열 | 기존 | 1.2 | m | 12.0 | m | 1 | 14.40 | m2 | |
| 6 | S2 | 방호벽 | 철근노출 | 기존 | 0.1 | m | 0.2 | m | 1 | 0.02 | m2 | |
| 12 | S2 | 신축이음 | 후타재 균열 | 기존 | 0.2 | mm | 0.3 | m | 49 | 14.70 | m | |
| 15 | S2 | 신축이음 | 차수판 볼트 풀림, 탈락 | 기존 | | - | | - | 6 | 6 | ea | |

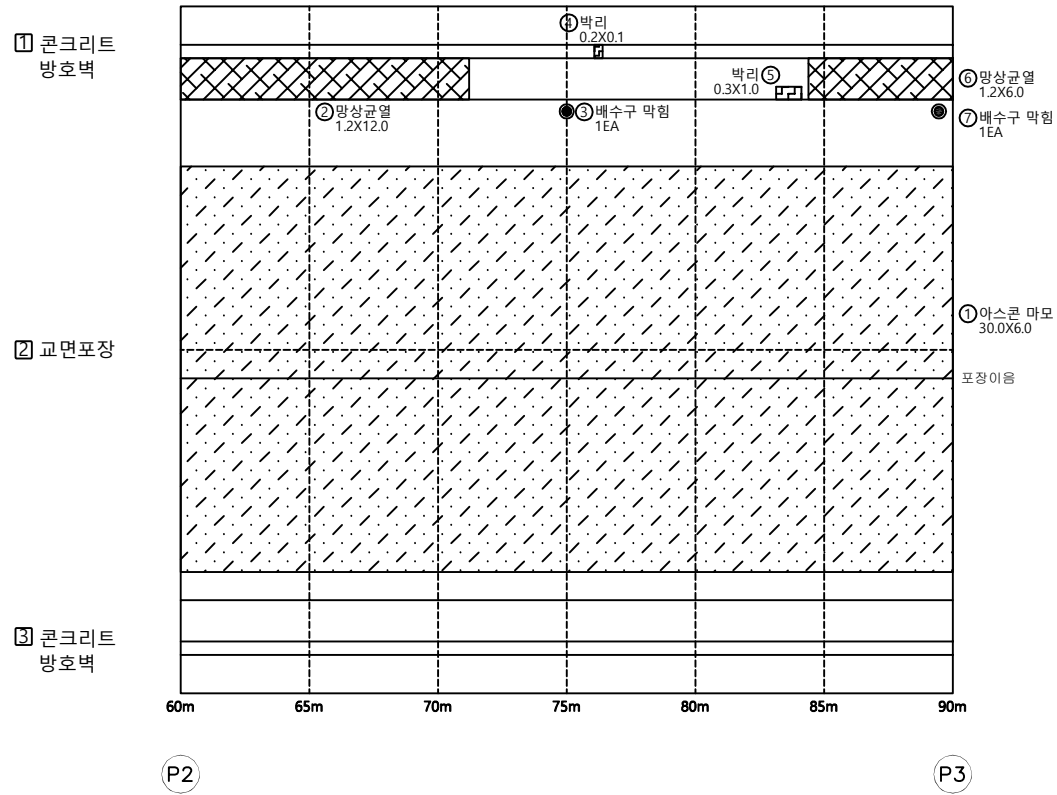
사능1교(상) 교면포장 S3

| 번 호 | 경간 | 위 치 | 손상내용 | | 손상현황 | | | | | | | 비 고 |
|---|---|---|---|---|---|---|---|---|---|---|---|---|
| 1 | S3 | 교면포장 | 아스콘 마모 | 기존 | 6.0 | m | 30.0 | m | 1 | 180.00 | m2 | |
| 2 | S3 | 방호벽 | 망상균열 | 기존 | 1.2 | m | 12.0 | m | 1 | 14.40 | m2 | |
| 4 | S3 | 방호벽 | 박리 | 기존 | 0.1 | m | 0.2 | m | 1 | 0.02 | m2 | |
| 6 | S3 | 방호벽 | 망상균열 | 기존 | 1.2 | m | 6.0 | m | 1 | 7.20 | m2 | |

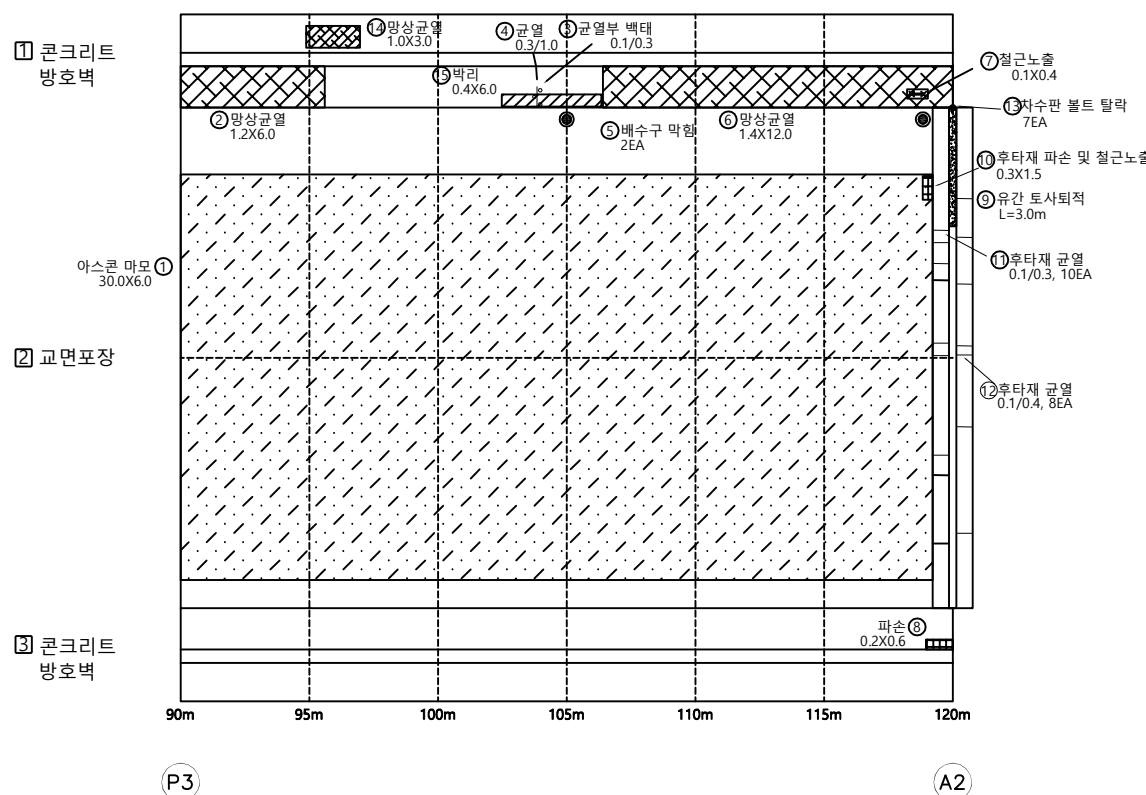
사능1교(상) 교면포장 S4

| 번 호 | 경간 | 위 치 | 손상내용 | | 손상현황 | | | | | | | 비 고 |
|---|---|---|---|---|---|---|---|---|---|---|---|---|
| 1 | S4 | 교면포장 | 아스콘 마모 | 기존 | 6.0 | m | 30.0 | m | 1 | 180.00 | m2 | |
| 6 | S4 | 방호벽 | 망상균열 | 기존 | 1.4 | m | 12.0 | m | 1 | 16.80 | m2 | |
| 8 | S4 | 방호벽 | 파손 | 기존 | 0.2 | m | 0.6 | m | 1 | 0.12 | m2 | |
| 10 | S4 | 신축이음 | 후타재 파손 및 철근노출 | 기존 | 0.3 | m | 1.5 | m | 1 | 0.45 | m2 | |
| 13 | S4 | 신축이음 | 차수판 볼트 탈락 | 기존 | - | - | - | - | 7 | 7 | ea | |
| 15 | S4 | 방호벽 | 박리 | 신규 | 0.4 | m | 6.0 | m | 1 | 2.40 | m2 | |

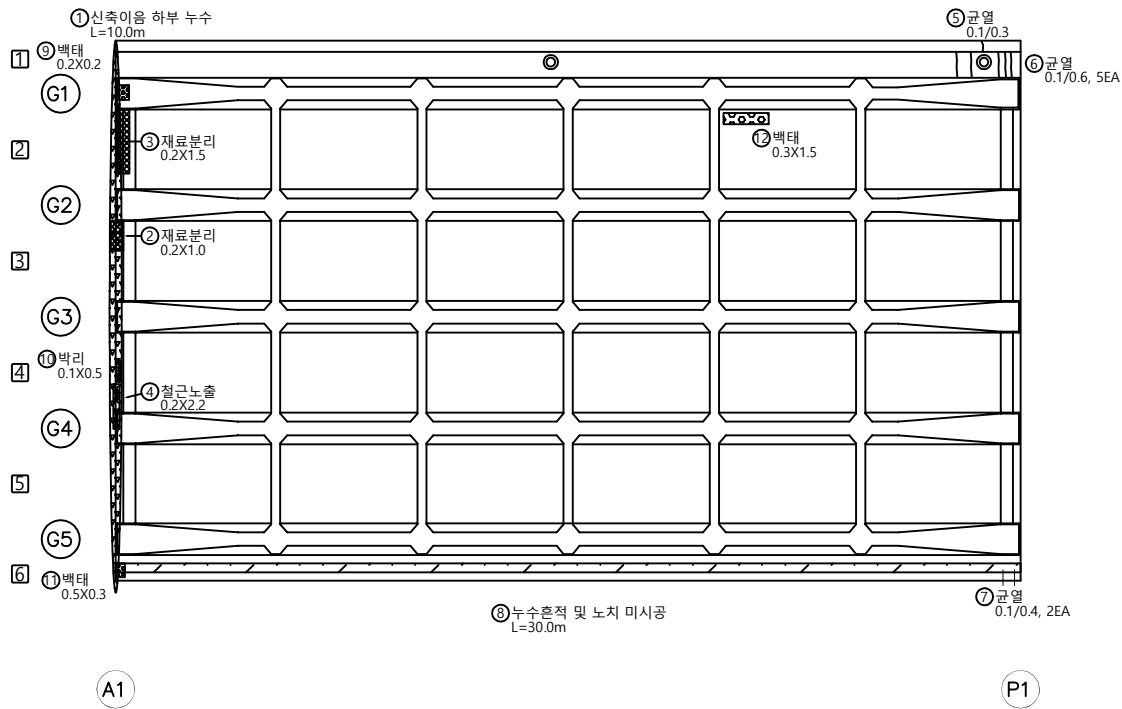
사능1교(상) 바닥판 하면 S1

| 번 호 | 경 간 | 위 치 | 손상내용 | | 손상현황 | | | | | | | 비 고 |
|---|---|---|---|---|---|---|---|---|---|---|---|---|
| 1 | S1 | 바닥판 하면 | 신축이음 하부 누수 | 기존 | - | - | 10.0 | m | 1 | 10.00 | m | |
| 2 | S1 | 바닥판 하면 | 재료분리 | 기존 | 0.2 | m | 1.0 | m | 1 | 0.2 | m2 | |
| 4 | S1 | 바닥판 하면 | 철근노출 | 기존 | 0.2 | m | 2.2 | m | 1 | 0.44 | m2 | |
| 8 | S1 | 바닥판 하면 | 누수흔적 및 노치 미시공 | 기존 | - | - | 30.0 | m | 1 | 30.00 | m | |

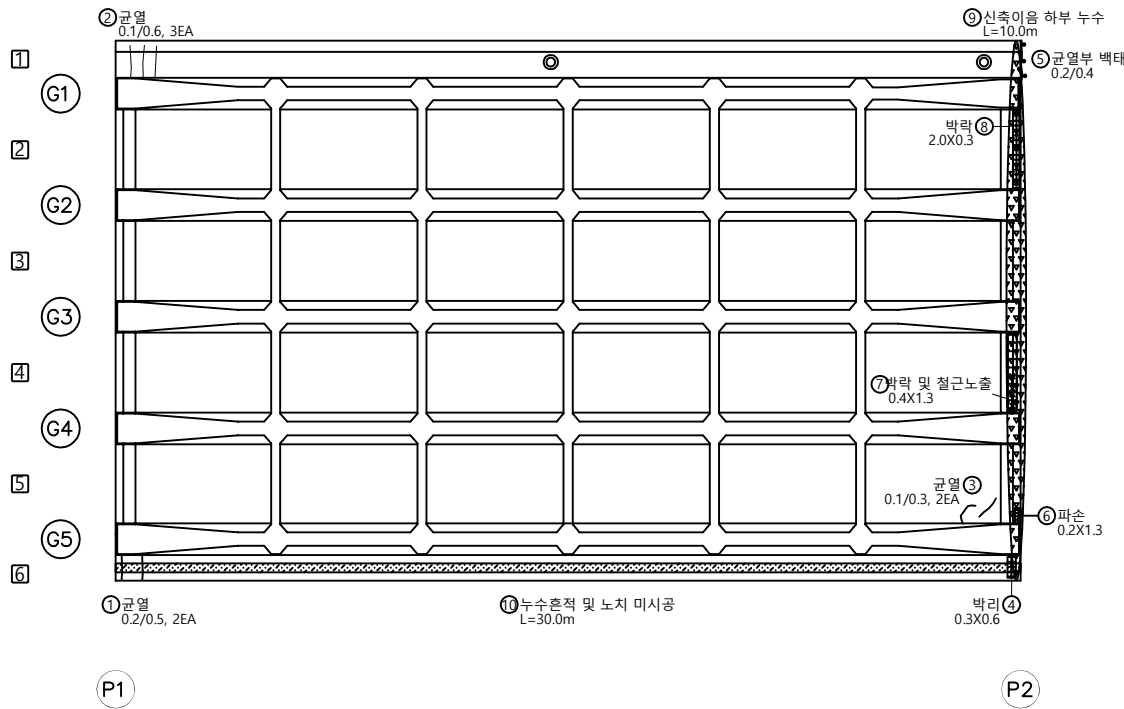
사능1교(상) 바닥판 하면 S2

| 면 호 | 경간 | 위 치 | 손상내용 | | 손상현황 | | | | | | | 비 고 |
|---|---|---|---|---|---|---|---|---|---|---|---|---|
| 1 | S2 | 바닥판 하면 | 균열 | 기존 | 0.2 | mm | 0.5 | m | 2 | 1.00 | m | |
| 5 | S2 | 바닥판 하면 | 균열부 백태 | 기존 | 0.2 | mm | 0.4 | m | 1 | 0.40 | m | |
| 9 | S2 | 바닥판 하면 | 신축이음 하부 누수 | 기존 | - | - | 10.0 | m | 1 | 10.00 | m | |
| 10 | S2 | 바닥판 하면 | 누수흔적 및 노치 미시공 | 기존 | - | - | 30.0 | m | 1 | 30.00 | m | |

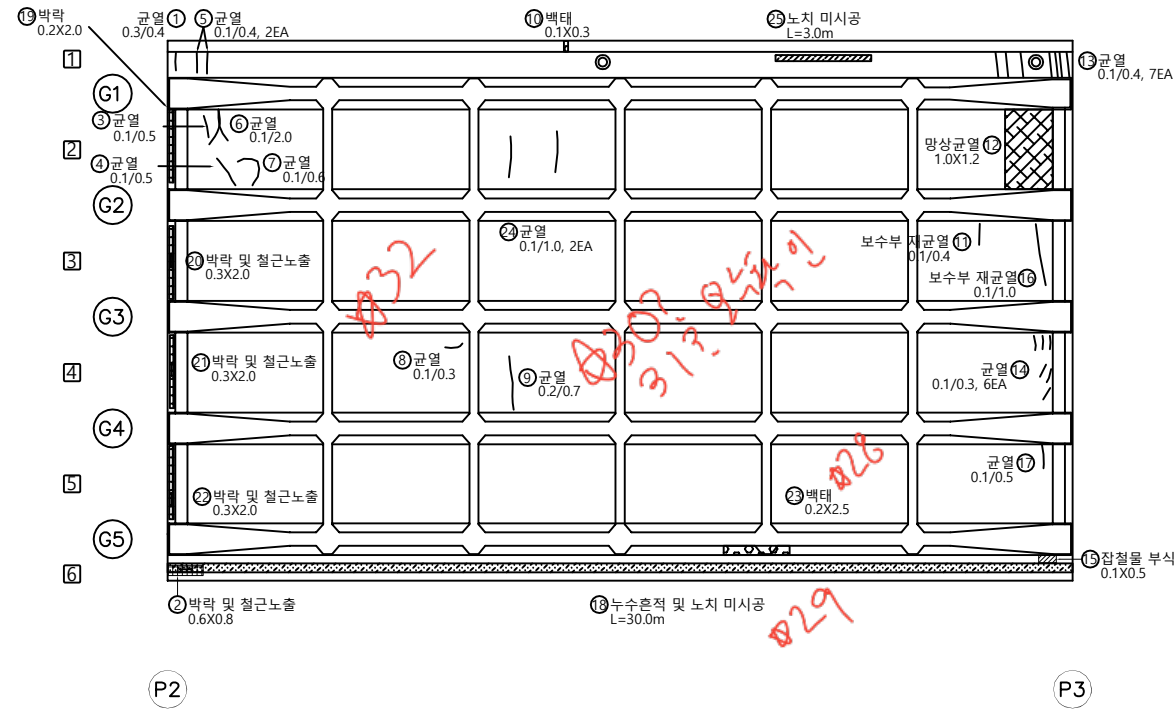
| 면 호 | 경간 | 위 치 | 손상내용 | | 손상현황 | | | | | | 비 고 | |
|---|---|---|---|---|---|---|---|---|---|---|---|---|
| 1 | S3 | 바닥판 하면 | 균열 | 기존 | 0.3 | mm | 0.4 | m | 1 | 0.40 | m | |
| 11 | S3 | 바닥판 하면 | 보수부 재균열 | 기존 | 0.1 | mm | 0.4 | m | 1 | 0.40 | m | |
| 12 | S3 | 바닥판 하면 | 망상균열 | 기존 | 1.2 | m | 1.0 | m | 1 | 1.20 | m2 | |
| 15 | S3 | 바닥판 하면 | 잡철물 부식 | 기존 | 0.1 | m | 0.5 | m | 1 | 0.05 | m2 | |
| 18 | S3 | 바닥판 하면 | 누수흔적 및 노치 미시공 | 기존 | - | - | 30.0 | m | 1 | 30.00 | m | |

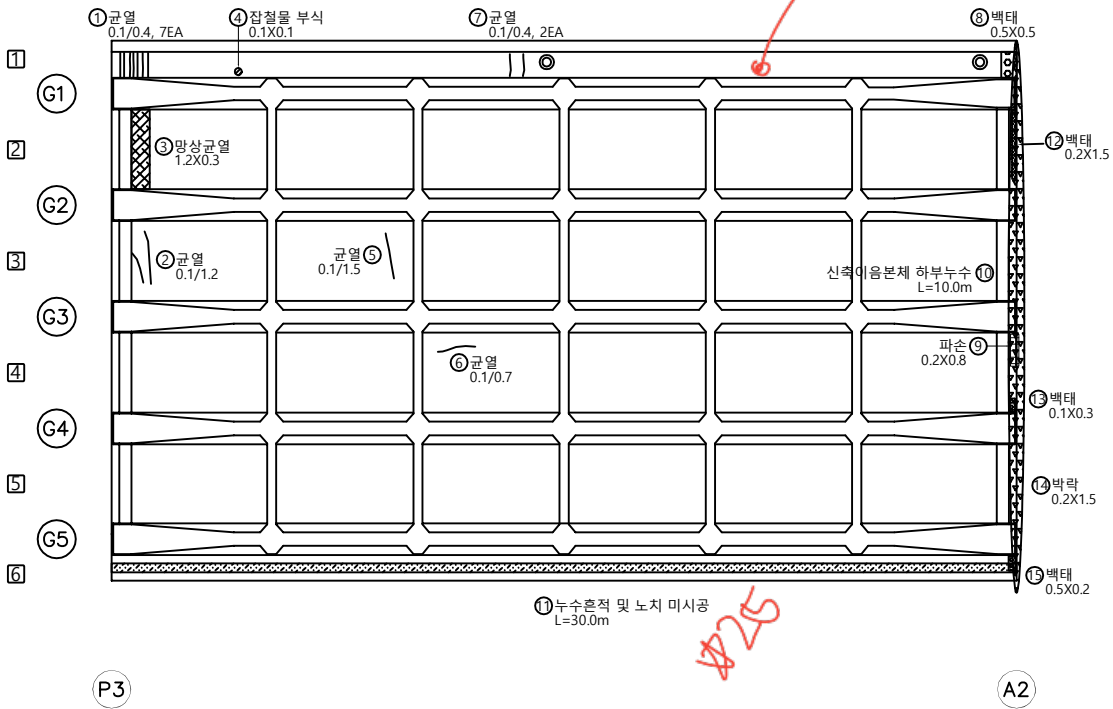
| 면 호 | 경간 | 위 치 | 손상내용 | | 손상현황 | | | | | | | 비 고 |
|---|---|---|---|---|---|---|---|---|---|---|---|---|
| 1 | S4 | 바닥판 하면 | 균열 | 기준 | 0.1 | mm | 0.4 | m | 7 | 2.80 | m | |
| 3 | S4 | 바닥판 하면 | 망상균열 | 기준 | 0.3 | m | 1.2 | m | 1 | 0.36 | m2 | |
| 4 | S4 | 바닥판 하면 | 잡철물 부식 | 기준 | 0.1 | m | 0.1 | m | 1 | 0.01 | m2 | |
| 10 | S4 | 신축이음 | 신축이음 하부 누수 | 기준 | - | - | 10.0 | m | 1 | 10.00 | m | |
| 11 | S4 | 바닥판 하면 | 누수흔적 및 노치 미시공 | 기준 | - | - | 30.0 | m | 1 | 30.00 | m | |

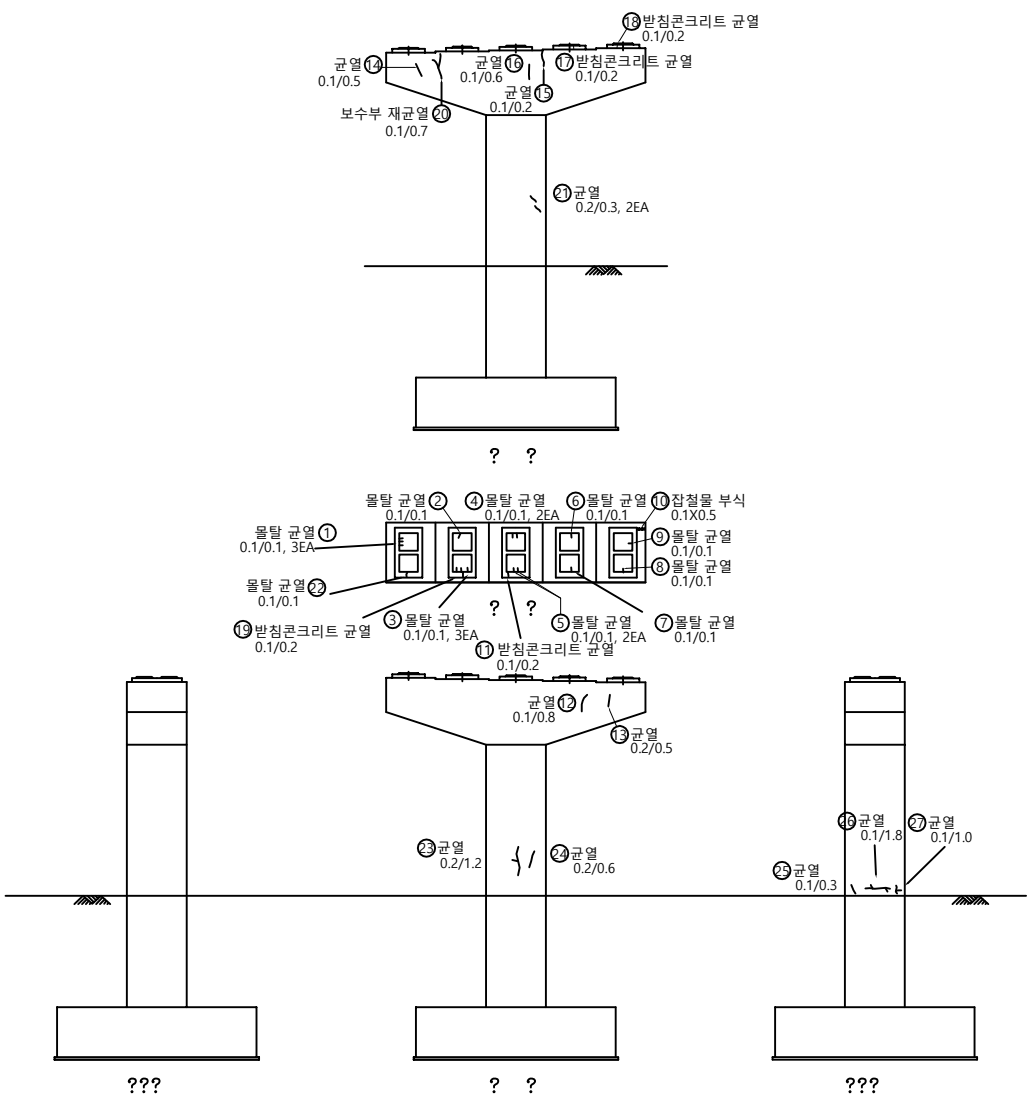
| 번 호 | 경간 | 위 치 | 손상내용 | | 손상현황 | | | | | | | 비 고 |
|---|---|---|---|---|---|---|---|---|---|---|---|---|
| 10 | P1 | 교각 | 잡철물 부식 | 기존 | 0.1 | m | 0.5 | m | 1 | 0.05 | m2 | |
| 12 | P1 | 교각 | 균열 | 기존 | 0.1 | mm | 0.8 | m | 1 | 0.80 | m | |
| 20 | P1 | 교각 | 보수부 재균열 | 기존 | 0.1 | mm | 0.7 | m | 1 | 0.70 | m | |
| 23 | P1 | 교각 | 균열 | 신규 | 0.2 | mm | 1.2 | m | 1 | 1.20 | m | |
| 26 | P1 | 교각 | 균열 | 신규 | 0.1 | mm | 1.8 | m | 1 | 1.80 | m | |

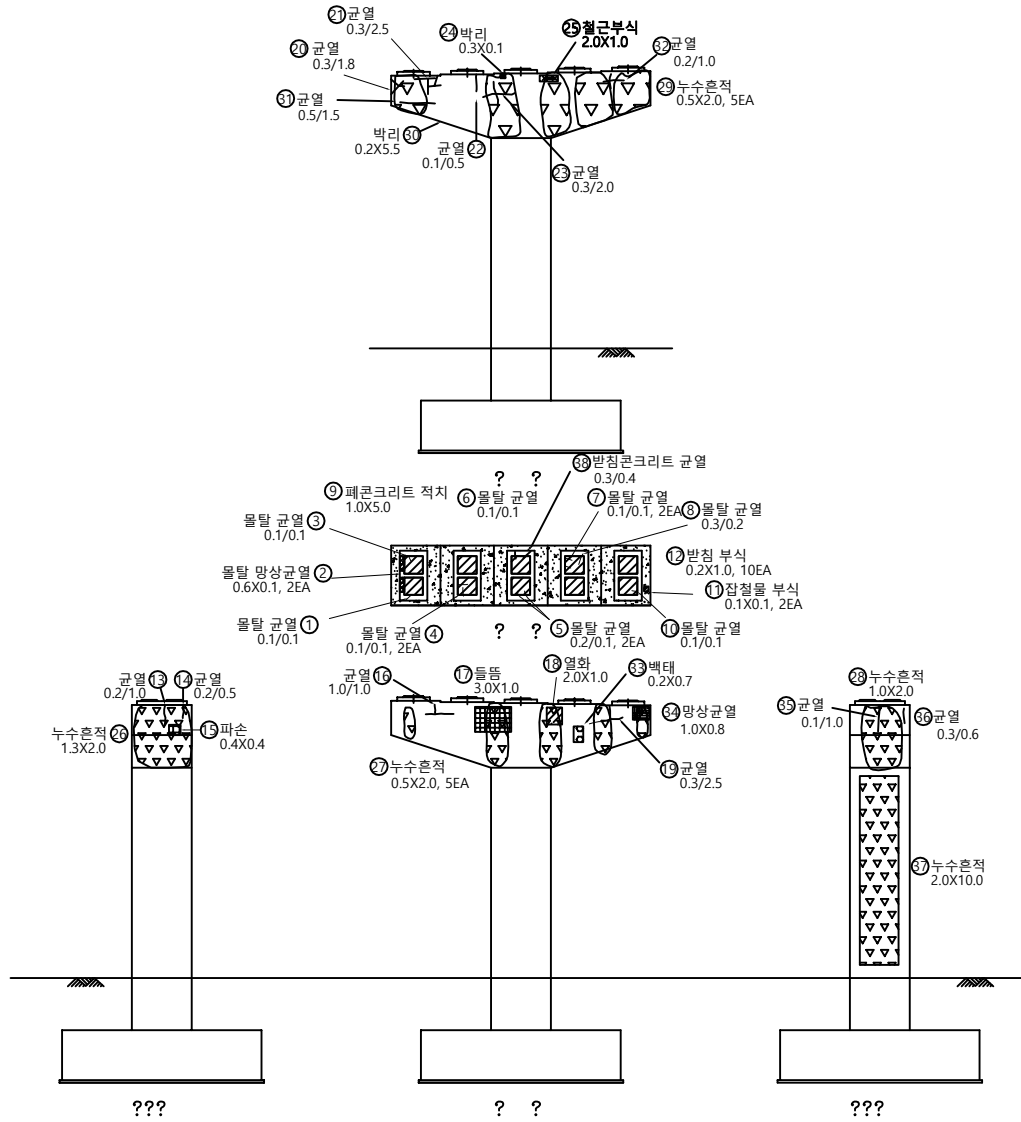
## 사능1교(상) 교각 P2

| 번 호 | 경간 | 위 치 | 손상내용 | | 손상현황 | | | | | | | 비 고 |
|---|---|---|---|---|---|---|---|---|---|---|---|---|
| 12 | P2 | 받침장치 | 받침 부식 | 기존 | 0.2 | m | 1.0 | m | 10 | 2.00 | m2 | |
| 16 | P2 | 교각 | 균열 | 기존 | 1.0 | mm | 1.0 | m | 1 | 1.00 | m | |
| 25 | P2 | 교각 | 철근부식 | 기존 | 2.0 | m | 1.0 | m | 1 | 2.00 | m2 | |
| 31 | P2 | 교각 | 균열 | 신규 | 0.5 | mm | 1.5 | m | 1 | 1.50 | m | |
| 36 | P2 | 교각 | 누수흔적 | 신규 | 2.0 | m | 10.0 | m | 1 | 20.00 | m2 | |

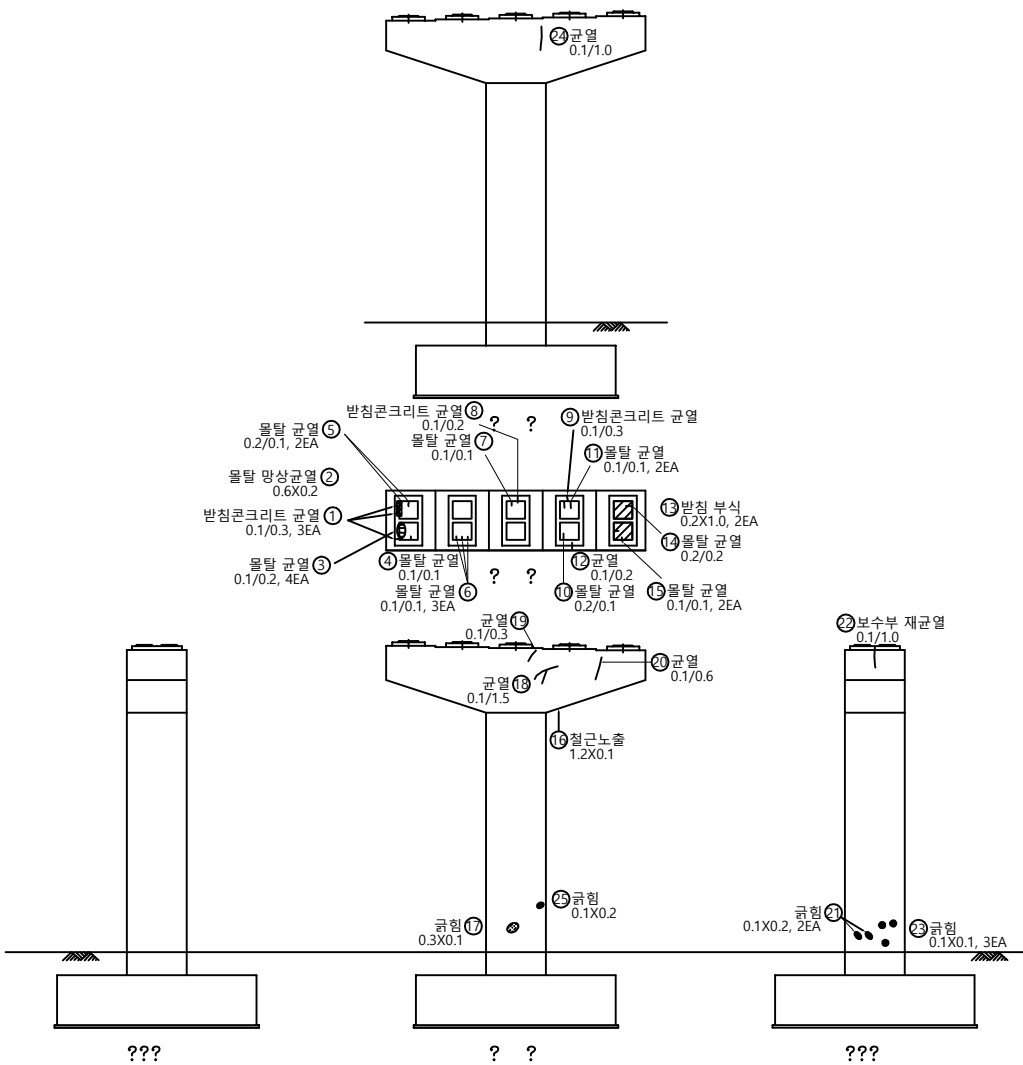
| 번 호 | 경간 | 위 치 | 손상내용 | | 손상현황 | | | | | | | 비 고 |
|---|---|---|---|---|---|---|---|---|---|---|---|---|
| 1 | P3 | 받침콘크리트 | 균열 | 기준 | 0.1 | mm | 0.3 | m | 3 | 0.90 | m | |
| 2 | P3 | 받침물탈 | 망상균열 | 기준 | 0.2 | m | 0.6 | m | 1 | 0.12 | m2 | |
| 13 | P3 | 받침장치 | 받침 부식 | 기준 | 0.2 | m | 1.0 | m | 2 | 0.40 | m2 | |
| 22 | P3 | 교각 | 보수부 재균열 | 기준 | 0.1 | mm | 1.0 | m | 1 | 1.00 | m | |

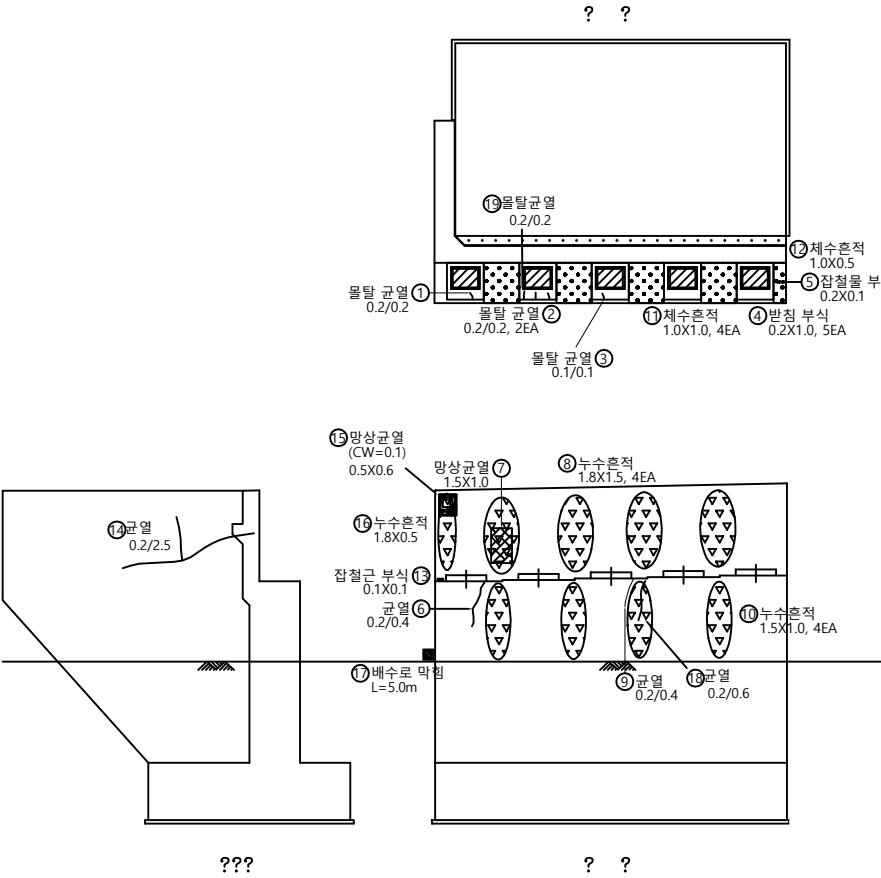
| 번 호 | 경 간 | 위 치 | 손상내용 | | 손상현황 | | | | | | | 비 고 |
|---|---|---|---|---|---|---|---|---|---|---|---|---|
| 4 | A2 | 받침장치 | 받침 부식 | 기존 | 0.2 | m | 1.0 | m | 1 | 1.00 | m2 | |
| 7 | A2 | 교대 | 망상균열 | 기존 | 1.0 | m | 1.5 | m | 1 | 1.50 | m2 | |
| 8 | A2 | 교대 | 누수흔적 | 기존 | 1.5 | m | 1.8 | m | 4 | 10.80 | m2 | |
| 14 | A2 | 교대 | 균열 | 신규 | 0.2 | mm | 2.5 | m | 1 | 2.50 | m | |
