# 사능1교[상]

| 용역명 | | 국도46호선 금남IC R-A교(상) 등 7개소 정밀안전점검용역 | | | | | |

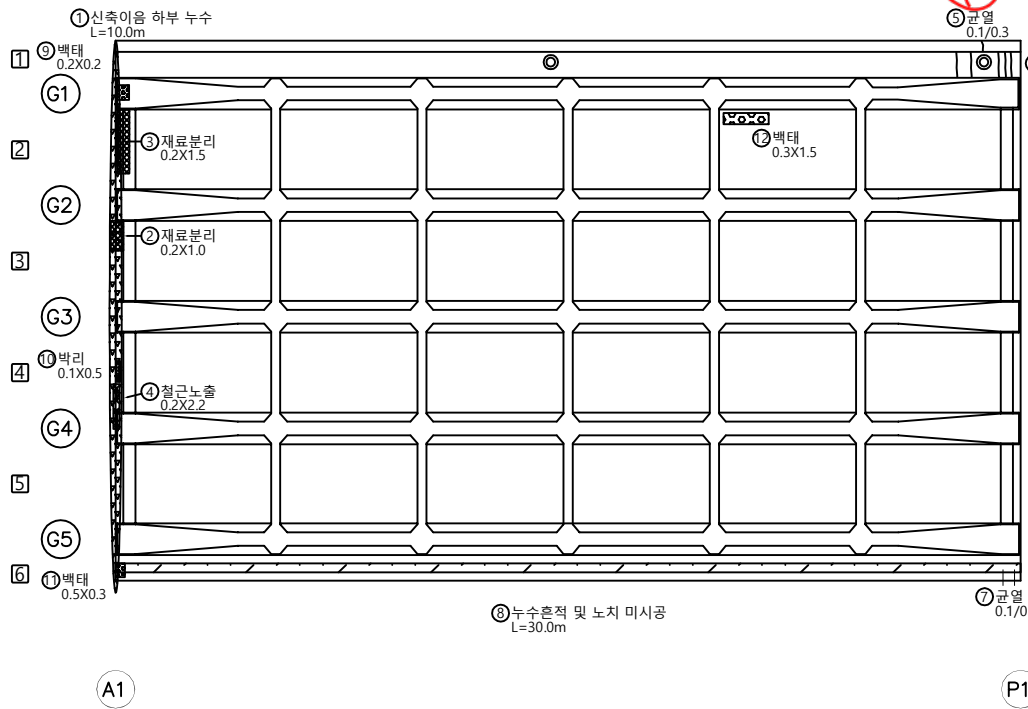
사능1교(상) 바닥판 하면 S1

| 면 호 | 경간 | 위 치 | 손상내용 | | 손상현황 | | | | | | | 비 고 |
|---|---|---|---|---|---|---|---|---|---|---|---|---|
| 1 | S1 | 바닥판 하면 | 신축이음 하부 누수 | 기준 | - | - | 10.0 | m | 1 | 10.00 | m | |
| 2 | S1 | 바닥판 하면 | 재료분리 | 기준 | 0.2 | m | 1.0 | m | 1 | 0.2 | m2 | |
| 3 | S1 | 바닥판 하면 | 재료분리 | 기준 | 0.2 | m | 1.5 | m | 1 | 0.30 | m2 | |
| 4 | S1 | 바닥판 하면 | 철근노출 | 기준 | 0.2 | m | 2.2 | m | 1 | 0.44 | m2 | |
| 5 | S1 | 바닥판 하면 | 균열 | 기준 | 0.1 | mm | 0.3 | m | 1 | 0.30 | m | |
| 6 | S1 | 바닥판 하면 | 균열 | 기준 | 0.1 | mm | 0.6 | m | 5 | 3.00 | m | |
| 7 | S1 | 바닥판 하면 | 균열 | 기준 | 0.1 | mm | 0.4 | m | 2 | 0.80 | m | |
| 8 | S1 | 바닥판 하면 | 누수흔적 및 노치 미시공 | 기준 | - | - | 30.0 | m | 1 | 30.00 | m | |
| 9 | S1 | 바닥판 하면 | 백태 | 신규 | 0.2 | m | 0.2 | m | 1 | 0.04 | m2 | |
| 10 | S1 | 바닥판 하면 | 박리 | 신규 | 0.1 | m | 0.5 | m | 1 | 0.05 | m2 | |
| 11 | S1 | 바닥판 하면 | 백태 | 신규 | 0.5 | m | 0.3 | m | 1 | 0.15 | m2 | |
| 12 | S1 | 바닥판 하면 | 백태 | 신규 | 0.3 | m | 1.5 | m | 1 | 0.45 | m2 | |

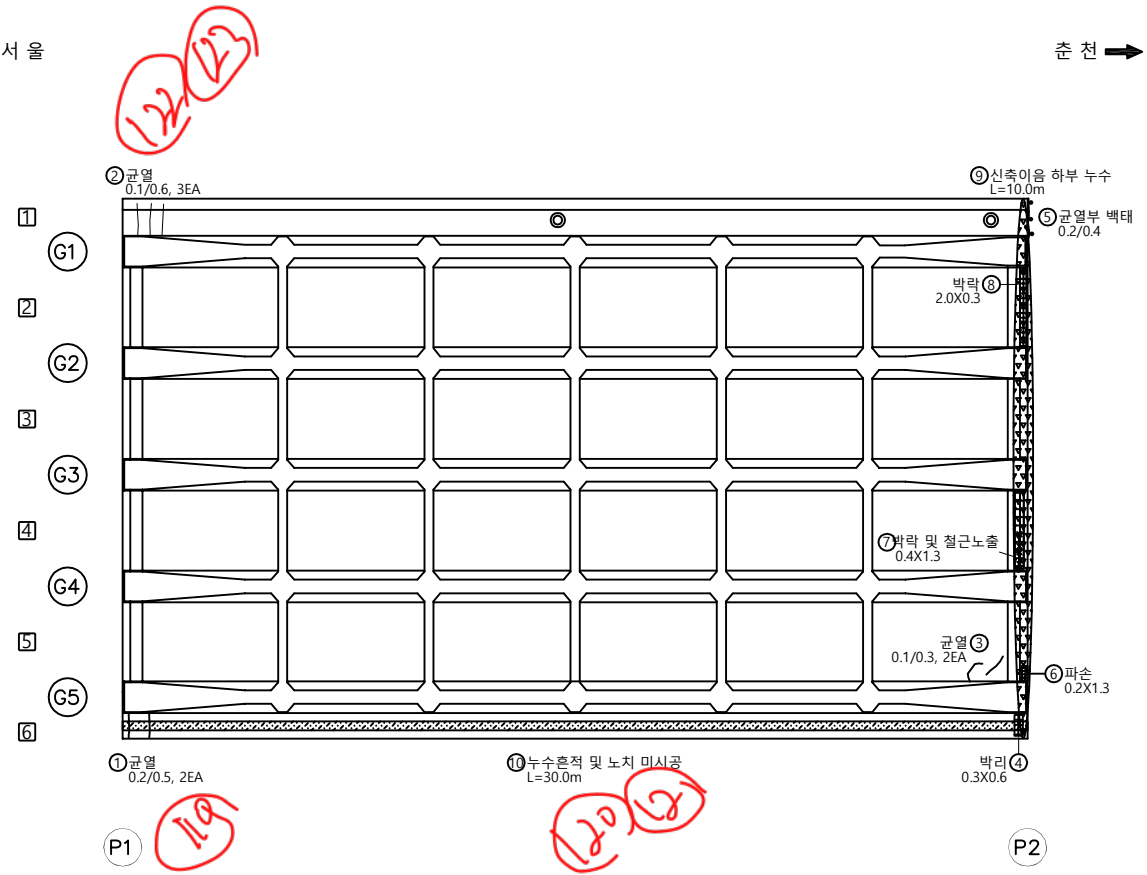
사능1교(상) 바닥판 하면 S2

| 면 호 | 경간 | 위 치 | 손상내용 | | 손상현황 | | | | | | | 비 고 |
|---|---|---|---|---|---|---|---|---|---|---|---|---|
| 1 | S2 | 바닥판 하면 | 균열 | 기존 | 0.2 | mm | 0.5 | m | 2 | 1.00 | m | |
| 2 | S2 | 바닥판 하면 | 균열 | 기존 | 0.1 | mm | 0.6 | m | 3 | 1.80 | m | |
| 3 | S2 | 바닥판 하면 | 균열 | 기존 | 0.1 | mm | 0.3 | m | 2 | 0.60 | m | |
| 4 | S2 | 바닥판 하면 | 박리 | 기존 | 0.3 | m | 0.6 | m | 1 | 0.18 | m2 | |
| 5 | S2 | 바닥판 하면 | 균열부 백태 | 기존 | 0.2 | mm | 0.4 | m | 1 | 0.40 | m | |
| 6 | S2 | 바닥판 하면 | 파손 | 기존 | 0.2 | m | 1.3 | m | 1 | 0.26 | m2 | |
| 7 | S2 | 바닥판 하면 | 박락 및 철근노출 | 기존 | 0.4 | m | 1.3 | m | 1 | 0.52 | m2 | |
| 8 | S2 | 바닥판 하면 | 재료분리 | 기존 | 0.3 | m | 2.0 | m | 1 | 0.60 | m2 | |
| 9 | S2 | 바닥판 하면 | 신축이음 하부 누수 | 기존 | - | - | 10.0 | m | 1 | 10.00 | m | |
| 10 | S2 | 바닥판 하면 | 누수흔적 및 노치 미시공 | 기존 | - | - | 30.0 | m | 1 | 30.00 | m | |

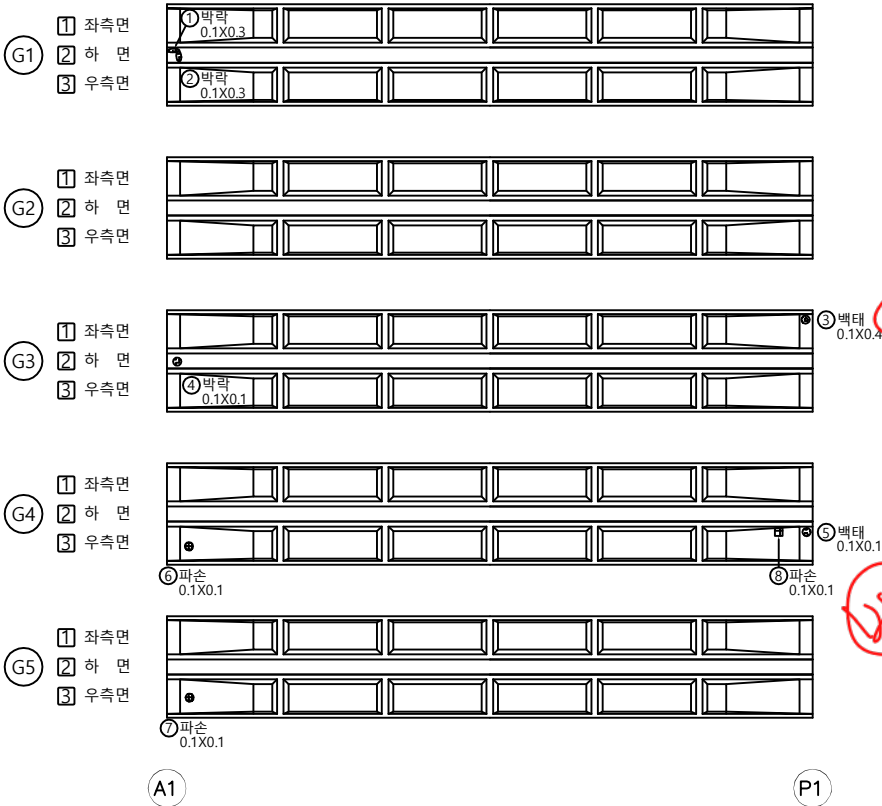
# 사능1교(상) 거더 S1

| 번 호 | 경간 | 위 치 | 손상내용 | | 손상현황 | | | | | | | 비 고 |
|---|---|---|---|---|---|---|---|---|---|---|---|---|
| 1 | S1 | 거더 | 박락 | 기존 | 0.1 | m | 0.3 | m | 1 | 0.03 | m2 | |
| 2 | S1 | 거더 | 박락 | 기존 | 0.1 | m | 0.3 | m | 1 | 0.03 | m2 | |
| 3 | S1 | 거더 | 백태 | 기존 | 0.1 | m | 0.4 | m | 1 | 0.04 | m2 | |
| 4 | S1 | 거더 | 박락 | 기존 | 0.1 | m | 0.1 | m | 1 | 0.01 | m2 | |
| 5 | S1 | 거더 | 백태 | 기존 | 0.1 | m | 0.1 | m | 1 | 0.01 | m2 | |
| 6 | S1 | 거더 | 파손 | 기존 | 0.1 | m | 0.1 | m | 1 | 0.01 | m2 | |
| 7 | S1 | 거더 | 파손 | 기존 | 0.1 | m | 0.1 | m | 1 | 0.01 | m2 | |
| 8 | S1 | 거더 | 파손 | 기존 | 0.1 | m | 0.1 | m | 1 | 0.01 | m2 | |

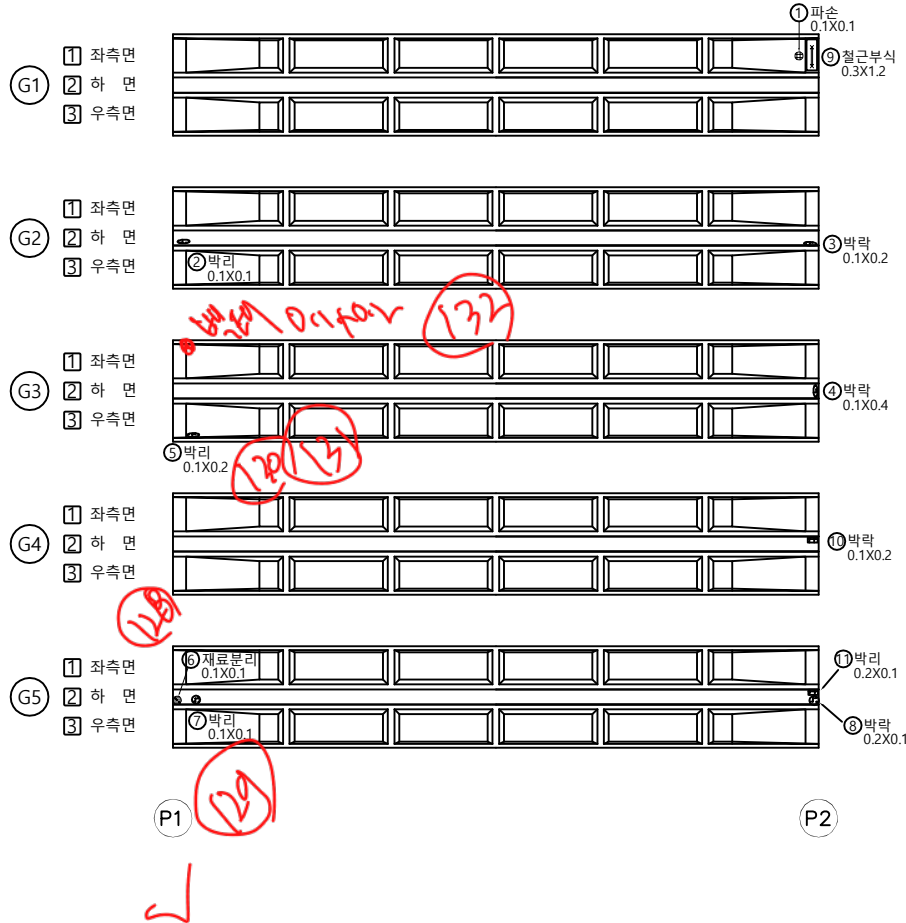
# 사능1교(상) 거더 S2

| 번 호 | 경간 | 위 치 | 손상내용 | | 손상현황 | | | | | | | 비 고 |
|---|---|---|---|---|---|---|---|---|---|---|---|---|
| 1 | S2 | 거더 | 파손 | 기존 | 0.1 | m | 0.1 | m | 1 | 0.01 | m2 | |
| 2 | S2 | 거더 | 박리 | 기존 | 0.1 | m | 0.1 | m | 1 | 0.01 | m2 | |
| 3 | S2 | 거더 | 박락 | 기존 | 0.1 | m | 0.2 | m | 1 | 0.02 | m2 | |
| 4 | S2 | 거더 | 박락 | 기존 | 0.1 | m | 0.4 | m | 1 | 0.04 | m2 | |
| 5 | S2 | 거더 | 박리 | 기존 | 0.1 | m | 0.2 | m | 1 | 0.02 | m2 | |
| 6 | S2 | 거더 | 재료분리 | 기존 | 0.1 | m | 0.1 | m | 1 | 0.01 | m2 | |
| 7 | S2 | 거더 | 박리 | 기존 | 0.1 | m | 0.1 | m | 1 | 0.01 | m2 | |
| 8 | S2 | 거더 | 박락 | 기존 | 0.2 | m | 0.1 | m | 1 | 0.02 | m2 | |
| 9 | S2 | 거더 | 철근부식 | 신규 | 0.3 | m | 1.2 | m | 1 | 0.36 | m2 | |
| 10 | S2 | 거더 | 박락 | 신규 | 0.1 | m | 0.2 | m | 1 | 0.02 | m2 | |
| 11 | S2 | 거더 | 박리 | 신규 | 0.2 | m | 0.1 | m | 1 | 0.02 | m2 | |

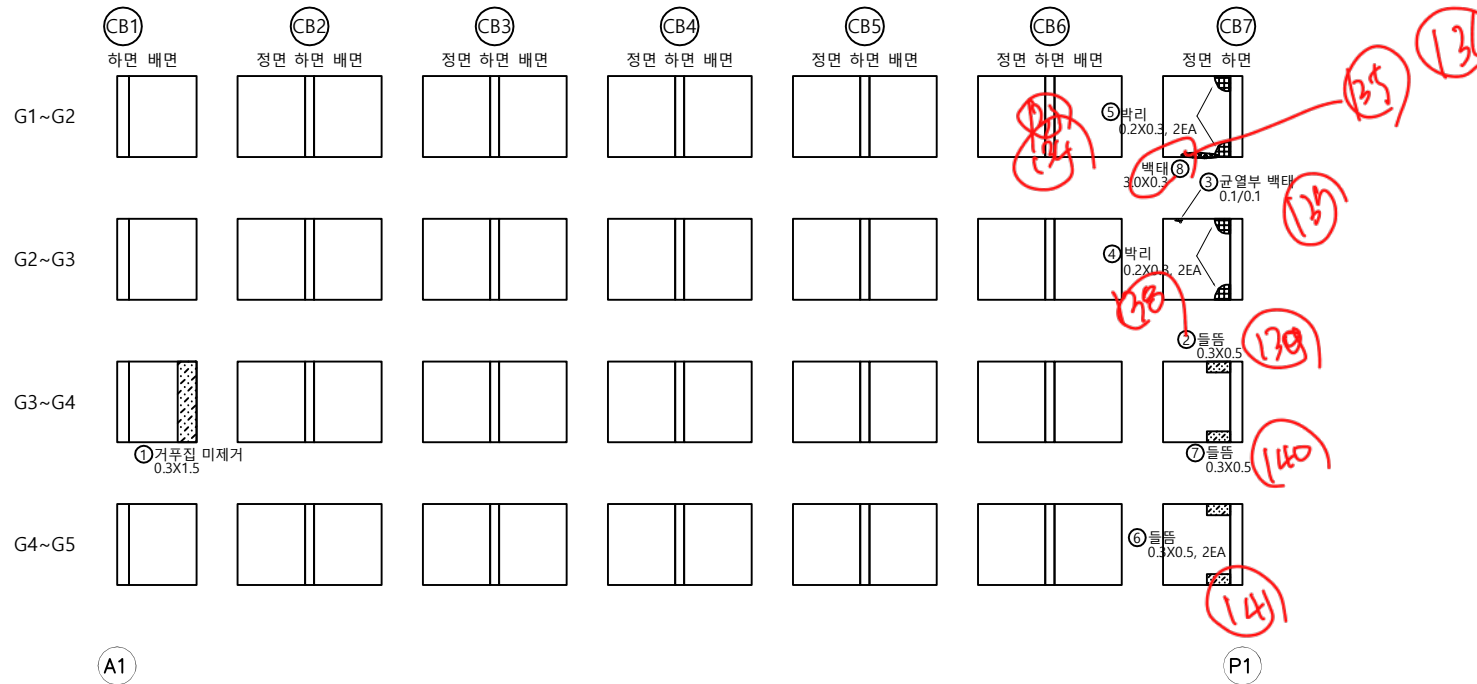
# 사능1교(상) 가로보 S1

| 번 호 | 경간 | 위 치 | 손상내용 | | 손상현황 | | | | | | | 비 고 |
|---|---|---|---|---|---|---|---|---|---|---|---|---|
| 1 | S1 | 가로보 | 거푸집 미제거 | 기준 | 0.3 | m | 1.5 | m | 1 | 0.45 | m2 | |
| 2 | S1 | 가로보 | 들뜸 | 기준 | 0.3 | m | 0.5 | m | 1 | 0.15 | m2 | |
| 3 | S1 | 가로보 | 균열부 백태 | 기준 | 0.1 | mm | 0.1 | m | 1 | 0.10 | m | |
| 4 | S1 | 가로보 | 박리 | 기준 | 0.2 | m | 0.3 | m | 2 | 0.12 | m2 | |
| 5 | S1 | 가로보 | 박리 | 기준 | 0.2 | m | 0.3 | m | 2 | 0.12 | m2 | |
| 6 | S1 | 가로보 | 들뜸 | 기준 | 0.3 | m | 0.5 | m | 2 | 0.30 | m2 | |
| 7 | S1 | 가로보 | 들뜸 | 기준 | 0.3 | m | 0.5 | m | 1 | 0.15 | m2 | |
| 8 | S1 | 가로보 | 백태 | 기준 | 0.3 | m | 3.0 | m | 1 | 0.90 | m2 | |

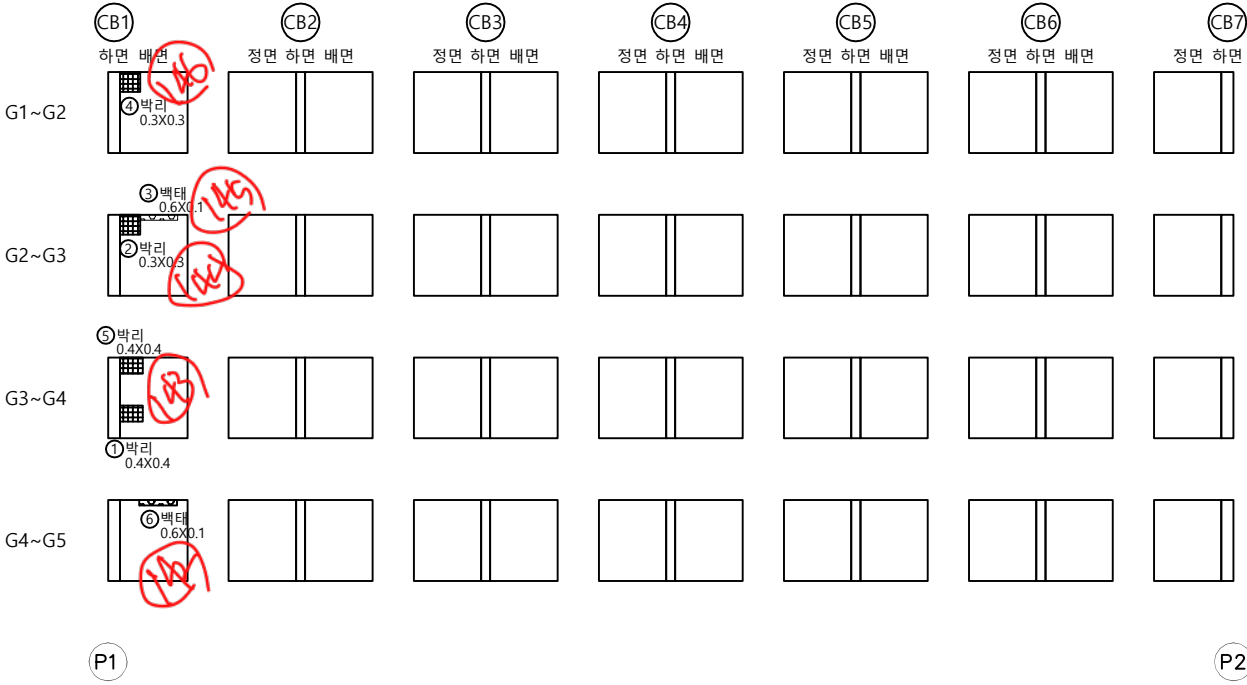
사능1교(상) 가로보 S2

| 면 호 | 경간 | 위 치 | 손상내용 | | 손상현황 | | | | | | | 비 고 |
|---|---|---|---|---|---|---|---|---|---|---|---|---|
| 1 | S2 | 가로보 | 박리 | 기존 | 0.4 | m | 0.4 | m | 1 | 0.16 | m2 | |
| 2 | S2 | 가로보 | 박리 | 기존 | 0.3 | m | 0.3 | m | 1 | 0.09 | m2 | |
| 3 | S2 | 가로보 | 백태 | 기존 | 0.6 | m | 0.1 | m | 1 | 0.06 | m2 | |
| 4 | S2 | 가로보 | 박리 | 기존 | 0.3 | m | 0.3 | m | 1 | 0.09 | m2 | |
| 5 | S2 | 가로보 | 박리 | 기존 | 0.4 | m | 0.4 | m | 1 | 0.16 | m2 | |
| 6 | S2 | 가로보 | 백태 | 기존 | 0.1 | m | 0.6 | m | 1 | 0.06 | m2 | |

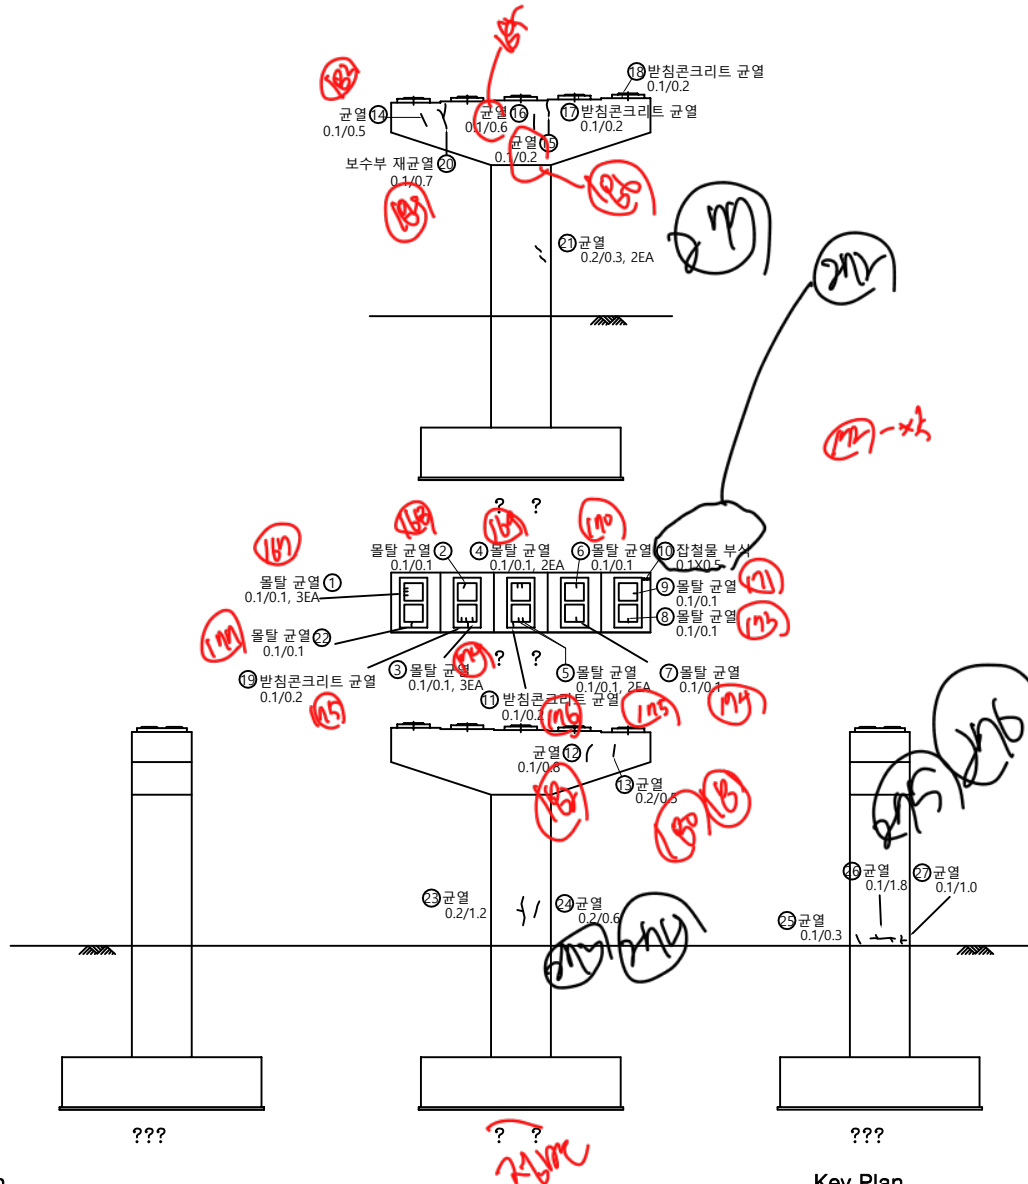
| 번 호 | 경간 | 위 치 | 손상내용 | | 손상현황 | | | | | | | 비 고 |
|---|---|---|---|---|---|---|---|---|---|---|---|---|
| 1 | P1 | 반침물탈 | 균열 | 기준 | 0.1 | mm | 0.1 | m | 3 | 0.30 | m | |
| 2 | P1 | 반침물탈 | 균열 | 기준 | 0.1 | mm | 0.1 | m | 1 | 0.10 | m | |
| 3 | P1 | 반침물탈 | 균열 | 기준 | 0.1 | mm | 0.1 | m | 3 | 0.30 | m | |
| 4 | P1 | 반침물탈 | 균열 | 기준 | 0.1 | mm | 0.1 | m | 2 | 0.20 | m | |
| 5 | P1 | 반침물탈 | 균열 | 기준 | 0.1 | mm | 0.1 | m | 2 | 0.20 | m | |
| 6 | P1 | 반침물탈 | 균열 | 기준 | 0.1 | mm | 0.1 | m | 1 | 0.10 | m | |
| 7 | P1 | 반침물탈 | 균열 | 기준 | 0.1 | mm | 0.1 | m | 1 | 0.10 | m | |
| 8 | P1 | 반침물탈 | 균열 | 기준 | 0.1 | mm | 0.1 | m | 1 | 0.10 | m | |
| 9 | P1 | 반침물탈 | 균열 | 기준 | 0.1 | mm | 0.1 | m | 1 | 0.10 | m | |
| 10 | P1 | 교각 | 잡철물 부식 | 기준 | 0.1 | m | 0.5 | m | 1 | 0.05 | m2 | |
| 11 | P1 | 반침콘크리트 | 균열 | 기준 | 0.1 | mm | 0.2 | m | 1 | 0.20 | m | |
| 12 | P1 | 교각 | 균열 | 기준 | 0.1 | mm | 0.8 | m | 1 | 0.80 | m | |
| 13 | P1 | 교각 | 균열 | 기준 | 0.1 | mm | 0.5 | m | 1 | 0.50 | m | |
| 14 | P1 | 교각 | 균열 | 기준 | 0.1 | mm | 0.5 | m | 1 | 0.50 | m | |
| 15 | P1 | 교각 | 균열 | 기준 | 0.1 | mm | 0.2 | m | 1 | 0.20 | m | |
| 16 | P1 | 교각 | 균열 | 기준 | 0.1 | mm | 0.6 | m | 1 | 0.60 | m | |
| 17 | P1 | 반침콘크리트 | 균열 | 기준 | 0.1 | mm | 0.2 | m | 1 | 0.20 | m | |
| 18 | P1 | 반침콘크리트 | 균열 | 기준 | 0.1 | mm | 0.2 | m | 1 | 0.20 | m | |
| 19 | P1 | 반침콘크리트 | 균열 | 기준 | 0.1 | mm | 0.2 | m | 1 | 0.20 | m | |
| 20 | P1 | 교각 | 보수부 재균열 | 기준 | 0.1 | mm | 0.7 | m | 1 | 0.70 | m | |
| 21 | P1 | 교각 | 균열 | 신규 | 0.2 | mm | 0.3 | m | 2 | 0.60 | m | |
| 22 | P1 | 반침물탈 | 균열 | 신규 | 0.1 | mm | 0.1 | m | 1 | 0.10 | m | |
| 23 | P1 | 교각 | 균열 | 신규 | 0.2 | mm | 1.2 | m | 1 | 1.20 | m | |
| 24 | P1 | 교각 | 균열 | 신규 | 0.2 | mm | 0.6 | m | 1 | 0.60 | m | |
| 25 | P1 | 교각 | 균열 | 신규 | 0.1 | mm | 0.3 | m | 1 | 0.30 | m | |
| 26 | P1 | 교각 | 균열 | 신규 | 0.1 | mm | 1.8 | m | 1 | 1.80 | m | |
| 27 | P1 | 교각 | 균열 | 신규 | 0.1 | mm | 1.0 | m | 1 | 1.00 | m | |

147 166 p1 - 반침콘크리트 균열
