# 사능1교(하)

| 용역명 | | 국도46호선 금남IC R-A교(상) 등 7개소 정밀안전점검용역 | | | | | |

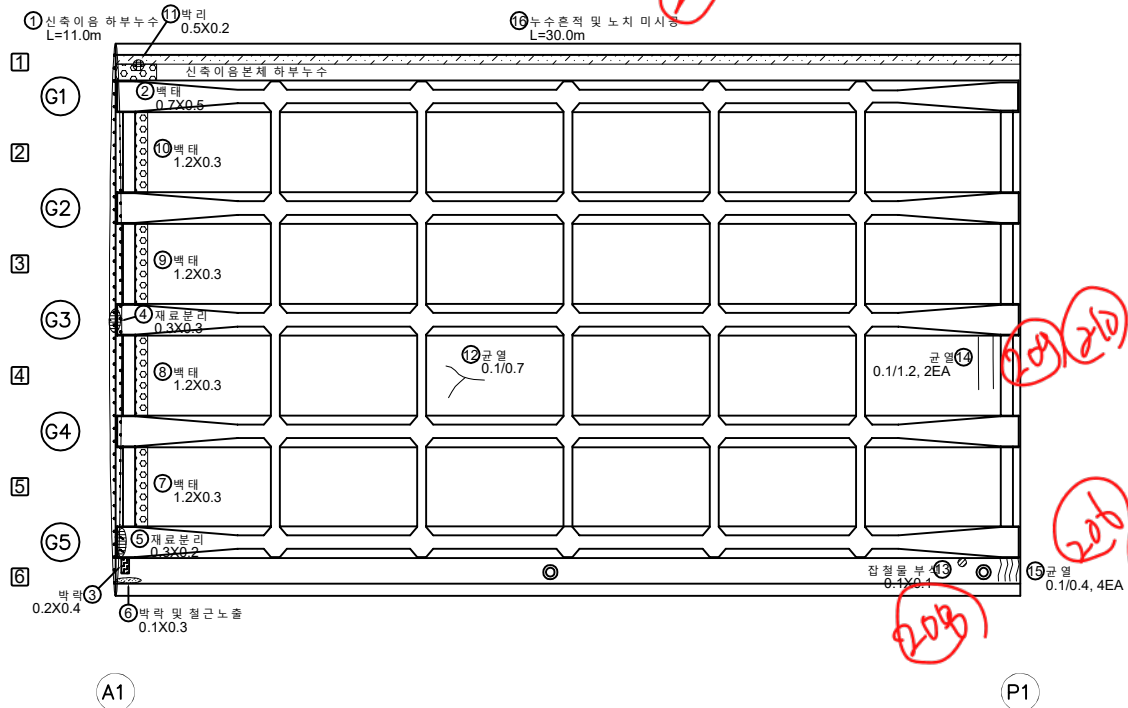
사능1교(하) 바닥판 하면 S1

| 번 호 | 경간 | 위 치 | 손상내용 | | 손상현황 | | | | | | 비 고 | |
|---|---|---|---|---|---|---|---|---|---|---|---|---|
| 1 | S1 | 신축이음 | 신축이음 하부 누수 | 기준 | | - | 11.0 | m | 1 | 11.00 | m | |
| 2 | S1 | 바닥판 하면 | 백태 | 기준 | 0.5 | m | 0.7 | m | 1 | 0.4 | m2 | |
| 3 | S1 | 바닥판 하면 | 박락 | 기준 | 0.4 | m | 0.2 | m | 1 | 0.08 | m2 | |
| 4 | S1 | 바닥판 하면 | 재료분리 | 기준 | 0.3 | m | 0.3 | m | 1 | 0.09 | m2 | |
| 5 | S1 | 바닥판 하면 | 재료분리 | 기준 | 0.2 | m | 0.3 | m | 1 | 0.06 | m2 | |
| 6 | S1 | 바닥판 하면 | 박락 및 철근노출 | 기준 | 0.3 | m | 0.1 | m | 1 | 0.03 | m2 | |
| 7 | S1 | 바닥판 하면 | 백태 | 기준 | 0.3 | m | 1.2 | m | 1 | 0.36 | m2 | |
| 11 | S1 | 바닥판 하면 | 박리 | 기준 | 0.5 | m | 0.2 | m | 1 | 0.10 | m2 | |
| 12 | S1 | 바닥판 하면 | 균열 | 기준 | 0.1 | mm | 0.7 | m | 1 | 0.70 | m | |
| 13 | S1 | 바닥판 하면 | 감철물 부식 | 기준 | 0.1 | m | 0.1 | m | 1 | 0.01 | m2 | |
| 14 | S1 | 바닥판 하면 | 균열 | 기준 | 0.1 | mm | 1.2 | m | 2 | 2.40 | m | |
| 15 | S1 | 바닥판 하면 | 균열 | 기준 | 0.1 | mm | 0.4 | m | 4 | 1.60 | m | |
| 16 | S1 | 바닥판 하면 | 누수흔적 및 노치 미시공 | 기준 | | - | 30 | m | 1 | 30.00 | m | |

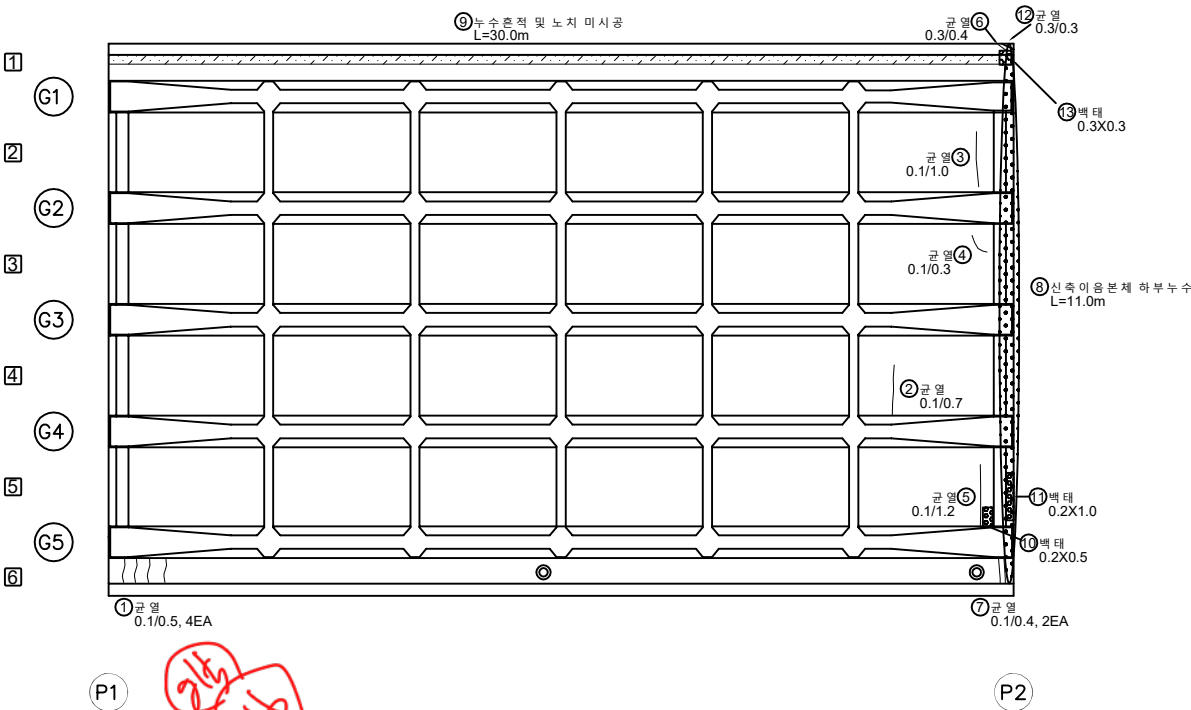
# 사능 1교(하) 바닥판 하면 S2

| 면 호 | 경간 | 위 치 | 손상내용 | | 손상현황 | | | | | | | 비 고 |
|---|---|---|---|---|---|---|---|---|---|---|---|---|
| 1 | S2 | 바닥판 하면 | 균열 | 기존 | 0.1 | mm | 0.5 | m | 4 | 2.00 | m | |
| 2 | S2 | 바닥판 하면 | 균열 | 기존 | 0.1 | mm | 0.7 | m | 1 | 0.70 | m | |
| 3 | S2 | 바닥판 하면 | 균열 | 기존 | 0.1 | mm | 1.0 | m | 1 | 1.00 | m | |
| 4 | S2 | 바닥판 하면 | 균열 | 기존 | 0.1 | mm | 0.3 | m | 1 | 0.30 | m | |
| 5 | S2 | 바닥판 하면 | 균열 | 기존 | 0.1 | mm | 1.2 | m | 1 | 1.20 | m | |
| 6 | S2 | 바닥판 하면 | 균열 | 기존 | 0.3 | mm | 0.4 | m | 1 | 0.40 | m | |
| 7 | S2 | 바닥판 하면 | 균열 | 기존 | 0.1 | mm | 0.4 | m | 2 | 0.80 | m | |
| 8 | S2 | 신축이음 | 신축이음 하부 누수 | 기존 | - | - | 11.0 | m | 1 | 11.00 | m | |
| 9 | S2 | 바닥판 하면 | 누수흔적 및 노치 미시공 | 기존 | - | - | 30.0 | m | 1 | 30.00 | m | |
| 10 | S2 | 바닥판 하면 | 백태 | 기존 | 0.5 | m | 0.2 | m | 1 | 0.10 | m2 | |
| 11 | S2 | 바닥판 하면 | 백태 | 기존 | 1.0 | m | 0.2 | m | 1 | 0.20 | m2 | |
| 12 | S2 | 바닥판 하면 | 균열 | 신규 | 0.3 | mm | 0.3 | m | 1 | 0.30 | m | |
| 13 | S2 | 바닥판 하면 | 백태 | 신규 | 0.3 | m | 0.3 | m | 1 | 0.09 | m2 | |

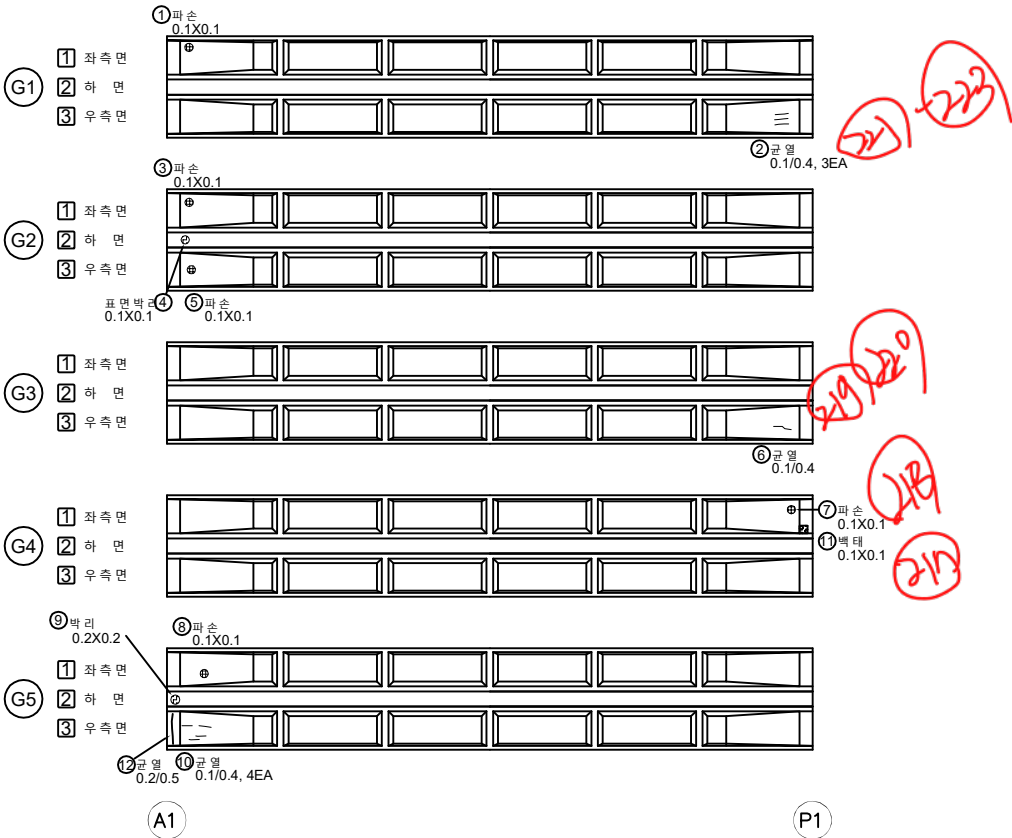
# 사능1교(하) 거더 S1

| 면 호 | 경간 | 위 치 | 손상내용 | | 손상현황 | | | | | | | 비 고 |
|---|---|---|---|---|---|---|---|---|---|---|---|---|
| 1 | S1 | 거더 | 파손 | 기준 | 0.1 | m | 0.1 | m | 1 | 0.01 | m2 | |
| 2 | S1 | 거더 | 균열 | 기준 | 0.1 | mm | 0.4 | m | 3 | 1.20 | m | |
| 3 | S1 | 거더 | 파손 | 기준 | 0.1 | m | 0.1 | m | 1 | 0.01 | m2 | |
| 4 | S1 | 거더 | 박리 | 기준 | 0.1 | m | 0.1 | m | 1 | 0.01 | m2 | |
| 5 | S1 | 거더 | 파손 | 기준 | 0.1 | m | 0.1 | m | 1 | 0.01 | m2 | |
| 6 | S1 | 거더 | 균열 | 기준 | 0.1 | mm | 0.4 | m | 1 | 0.40 | m | |
| 7 | S1 | 거더 | 파손 | 기준 | 0.1 | m | 0.1 | m | 1 | 0.01 | m2 | |
| 8 | S1 | 거더 | 파손 | 기준 | 0.1 | m | 0.1 | m | 1 | 0.01 | m2 | |
| 9 | S1 | 거더 | 박리 | 기준 | 0.2 | m | 0.2 | m | 1 | 0.04 | m2 | |
| 10 | S1 | 거더 | 균열 | 기준 | 0.1 | mm | 0.4 | m | 4 | 1.60 | m | |
| 11 | S1 | 거더 | 박태 | 기준 | 0.1 | m | 0.1 | m | 1 | 0.01 | m2 | |
| 12 | S1 | 거더 | 균열 | 신규 | 0.2 | mm | 0.5 | m | 1 | 0.50 | m | |

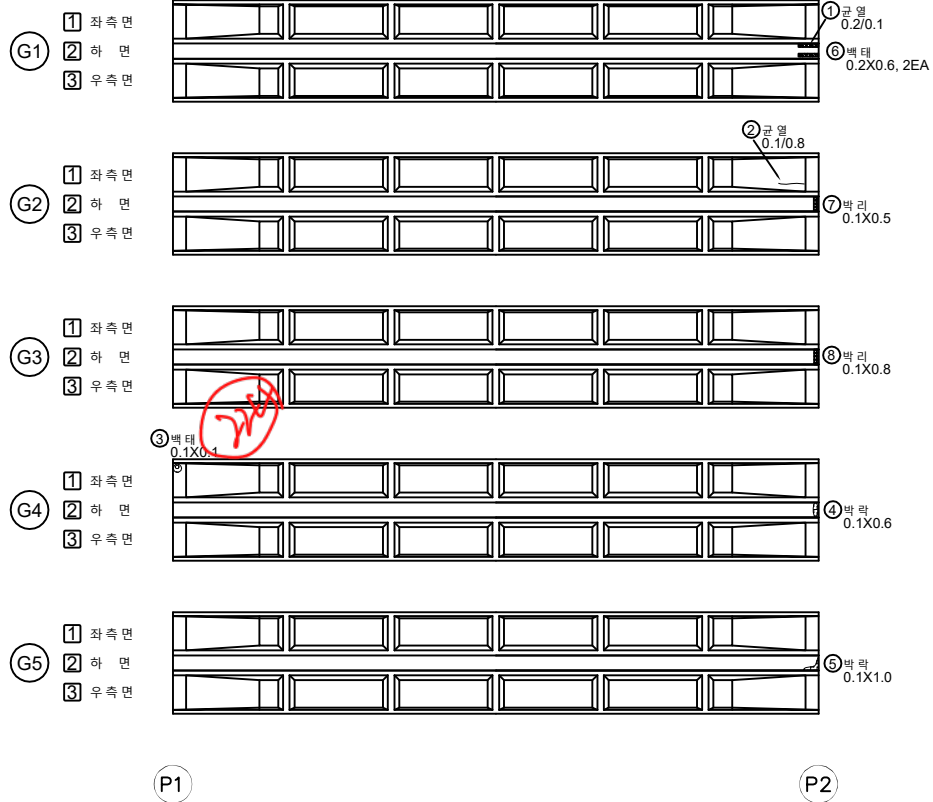
사능 1교(하) 거더 S2

| 번 호 | 경간 | 위 치 | 손상내용 | | 손상현황 | | | | | | | 비 고 |
|---|---|---|---|---|---|---|---|---|---|---|---|---|
| 1 | S2 | 거더 | 균열 | 기준 | 0.2 | mm | 0.1 | m | 1 | 0.10 | m | |
| 2 | S2 | 거더 | 균열 | 기준 | 0.1 | mm | 0.8 | m | 1 | 0.80 | m | |
| 3 | S2 | 거더 | 백태 | 기준 | 0.1 | m | 0.1 | m | 1 | 0.01 | m2 | |
| 4 | S2 | 거더 | 박락 | 기준 | 0.1 | m | 0.6 | m | 1 | 0.06 | m2 | |
| 5 | S2 | 거더 | 박락 | 기준 | 0.1 | m | 1.0 | m | 1 | 0.10 | m2 | |
| 6 | S2 | 거더 | 백태 | 신규 | 0.2 | m | 0.6 | m | 2 | 0.24 | m2 | |
| 7 | S2 | 거더 | 박리 | 신규 | 0.1 | m | 0.5 | m | 1 | 0.05 | m2 | |
| 8 | S2 | 거더 | 박리 | 신규 | 0.1 | m | 0.8 | m | 1 | 0.08 | m2 | |

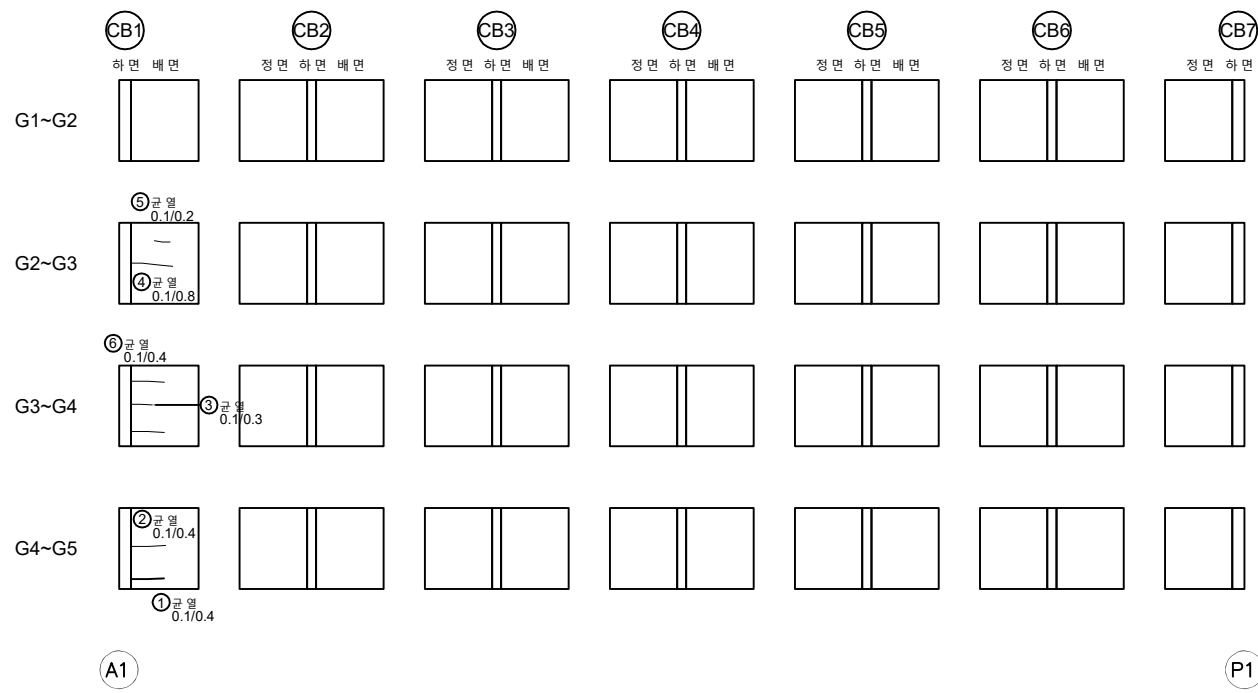
사능1교(하) 가로보 S1

| 면 호 | 경간 | 위 치 | 손상내용 | | 손상현황 | | | | | | | 비 고 |
|---|---|---|---|---|---|---|---|---|---|---|---|---|
| 1 | S1 | 가로보 | 균열 | 기준 | 0.1 | mm | 0.4 | m | 1 | 0.40 | m | |
| 2 | S1 | 가로보 | 균열 | 기준 | 0.1 | mm | 0.4 | m | 1 | 0.40 | m | |
| 3 | S1 | 가로보 | 균열 | 기준 | 0.1 | mm | 0.3 | m | 1 | 0.30 | m | |
| 4 | S1 | 가로보 | 균열 | 기준 | 0.1 | mm | 0.4 | m | 1 | 0.40 | m | |
| 5 | S1 | 가로보 | 균열 | 기준 | 0.1 | mm | 0.8 | m | 1 | 0.80 | m | |
| 6 | S1 | 가로보 | 균열 | 기준 | 0.1 | mm | 0.2 | m | 1 | 0.20 | m | |

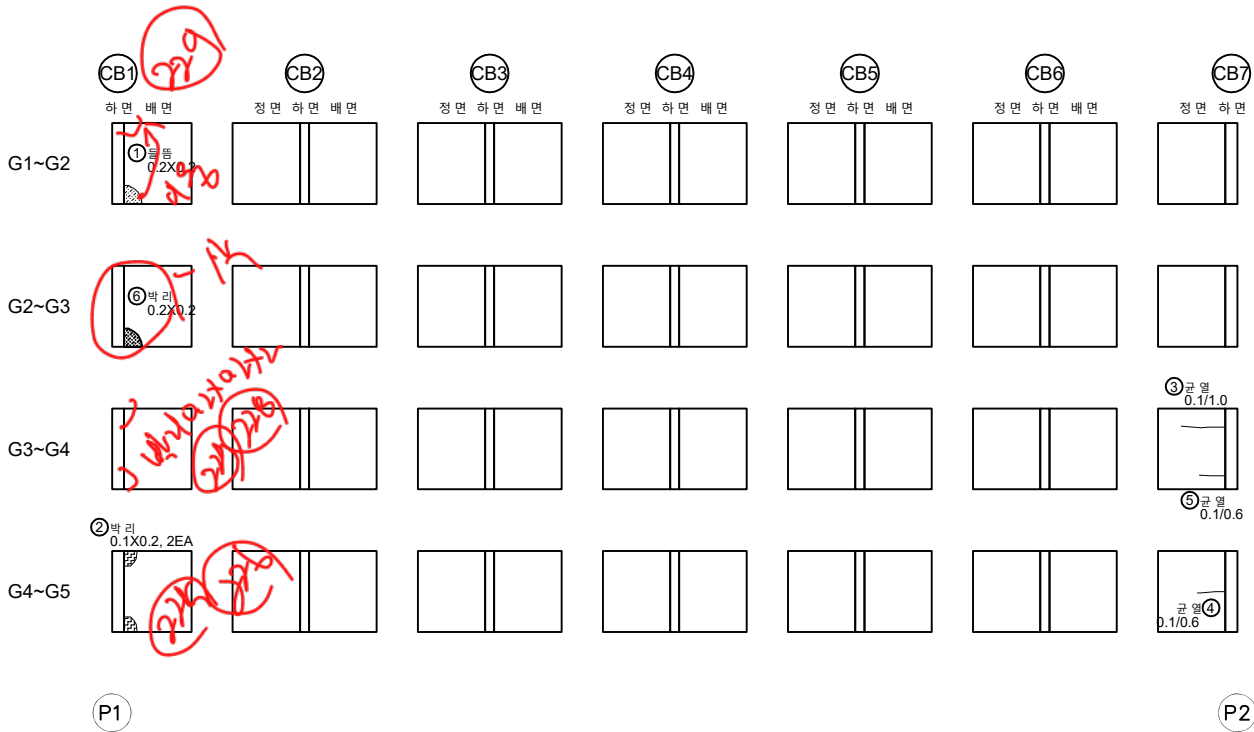
사능1교(하) 가로보 S2

| 면 호 | 경간 | 위 치 | 손상내용 | | 손상현황 | | | | | | | 비 고 |
|---|---|---|---|---|---|---|---|---|---|---|---|---|
| 1 | S2 | 가로보 | 돌돌 | 기준 | 0.2 | m | 0.2 | m | 1 | 0.04 | m2 | |
| 2 | S2 | 가로보 | 박리 | 기준 | 0.1 | m | 0.2 | m | 2 | 0.04 | m2 | |
| 3 | S2 | 가로보 | 균열 | 기준 | 0.1 | mm | 1.0 | m | 1 | 1.00 | m | |
| 4 | S2 | 가로보 | 균열 | 기준 | 0.1 | mm | 0.6 | m | 1 | 0.60 | m | |
| 5 | S2 | 가로보 | 균열 | 기준 | 0.1 | mm | 0.6 | m | 1 | 0.60 | m | |
| 6 | S2 | 가로보 | 박리 | 신규 | 0.2 | m | 0.2 | m | 1 | 0.04 | m2 | |

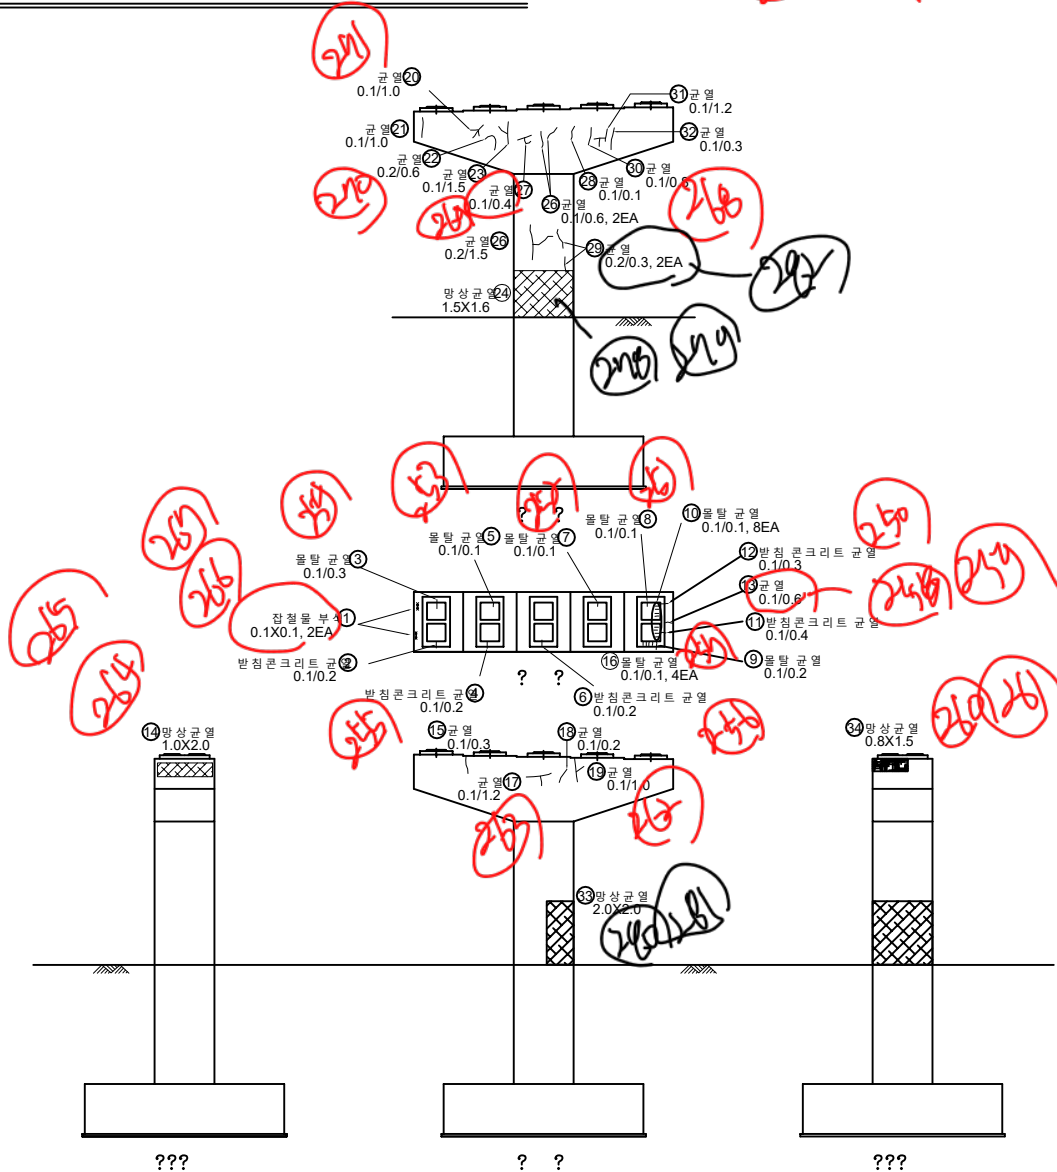
| 번호 | 경간 | 위 치 | 손상내용 | | 손상현황 | | | | | | | 비 고 |
|---|---|---|---|---|---|---|---|---|---|---|---|---|
| 1 | P1 | 교각 | 합침물 부식 | 기준 | 0.1 | m | 0.1 | m | 2 | 0.0 | m2 | |
| 2 | P1 | 받침콘크리트 | 균열 | 기준 | 0.1 | mm | 0.2 | m | 1 | 0.2 | m | |
| 3 | P1 | 받침물갈 | 균열 | 기준 | 0.1 | mm | 0.3 | m | 1 | 0.3 | m | |
| 13 | P1 | 교각 | 균열 | 기준 | 0.1 | mm | 0.6 | m | 1 | 0.6 | m | |
| 14 | P1 | 교각 | 망상균열 | 기준 | 2.0 | m | 1.0 | m | 1 | 2.0 | m2 | |
| 24 | P1 | 교각 | 망상균열 | 기준 | 1.5 | m | 1.6 | m | 1 | 2.4 | m2 | |
| 33 | P1 | 교각 | 망상균열 | 기준 | 2.0 | m | 2.0 | m | 1 | 4.0 | m2 | |
| 34 | P1 | 교각 | 망상균열 | 기준 | 0.8 | m | 1.5 | m | 1 | 1.2 | m2 | |
