# 진관IC 1교

# 진관IC 1교 바닥판 하면 S1

| 용역명 | | 국도46호선 금남IC R-A교(상) 등 7개소 정밀안전점검용역 | | | | | | |

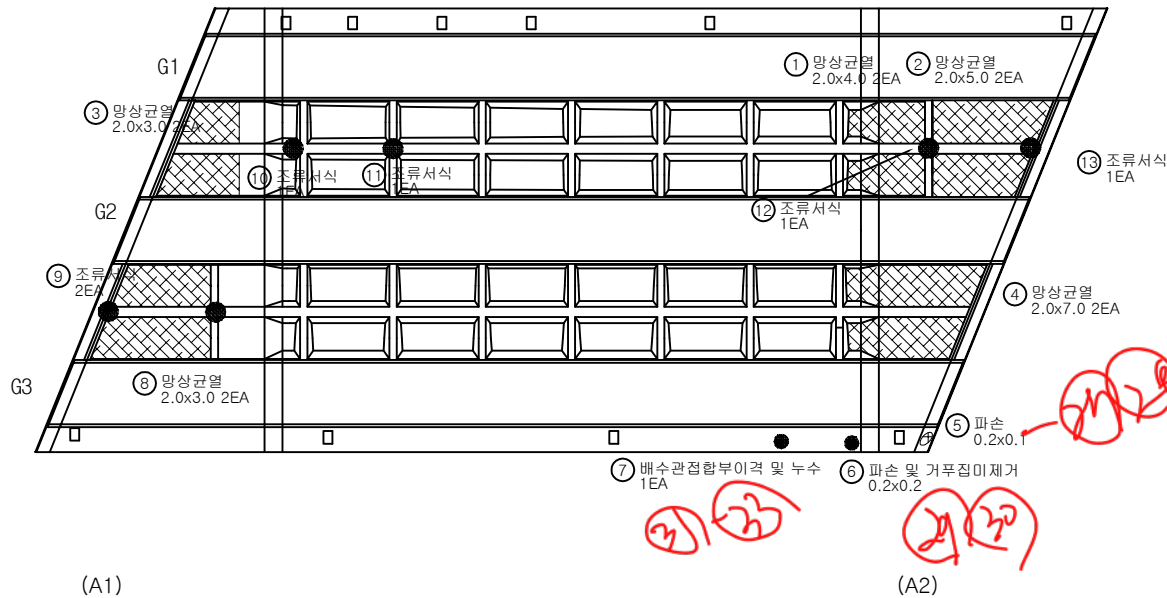
| 번호 | 경간 | 위치 | 손상내용 | | 손상현황 | | | | | | | 비고 |
|---|---|---|---|---|---|---|---|---|---|---|---|---|
| 1 | S1 | 바닥판 하면 | 망상균열 | 기준 | 2.0 | m | 4.0 | m | 2 | 16.00 | m2 | |
| 2 | S1 | 바닥판 하면 | 망상균열 | 기준 | 2.0 | m | 5.0 | m | 2 | 20.00 | m2 | |
| 3 | S1 | 바닥판 하면 | 망상균열 | 기준 | 2.0 | m | 3.0 | m | 2 | 12.00 | m2 | |
| 4 | S1 | 바닥판 하면 | 망상균열 | 기준 | 2.0 | m | 7.0 | m | 2 | 28.00 | m2 | |
| 5 | S1 | 바닥판 하면 | 파손 | 기준 | 0.2 | m | 0.1 | m | 1 | 0.02 | m2 | |
| 6 | S1 | 바닥판 하면 | 파손 및 거푸집이 제거 | 기준 | 0.2 | m | 0.2 | m | 1 | 0.04 | m2 | |
| 7 | S1 | 배수시설 | 배수관 접합부 이격 및 누수 | 기준 | - | - | - | - | 1 | 1 | ea | |
| 8 | S1 | 바닥판 하면 | 망상균열 | 기준 | 2.0 | m | 3.0 | m | 2 | 12.00 | m2 | |
| 9 | S1 | 가로보 | 조류서식 | 기준 | - | - | - | - | 2 | 2 | ea | |
| 10 | S1 | 가로보 | 조류서식 | 기준 | - | - | - | - | 1 | 1 | ea | |
| 11 | S1 | 가로보 | 조류서식 | 기준 | - | - | - | - | 1 | 1 | ea | |
| 12 | S1 | 가로보 | 조류서식 | 기준 | - | - | - | - | 1 | 1 | ea | |
| 13 | S1 | 가로보 | 조류서식 | 기준 | - | - | - | - | 1 | 1 | ea | |

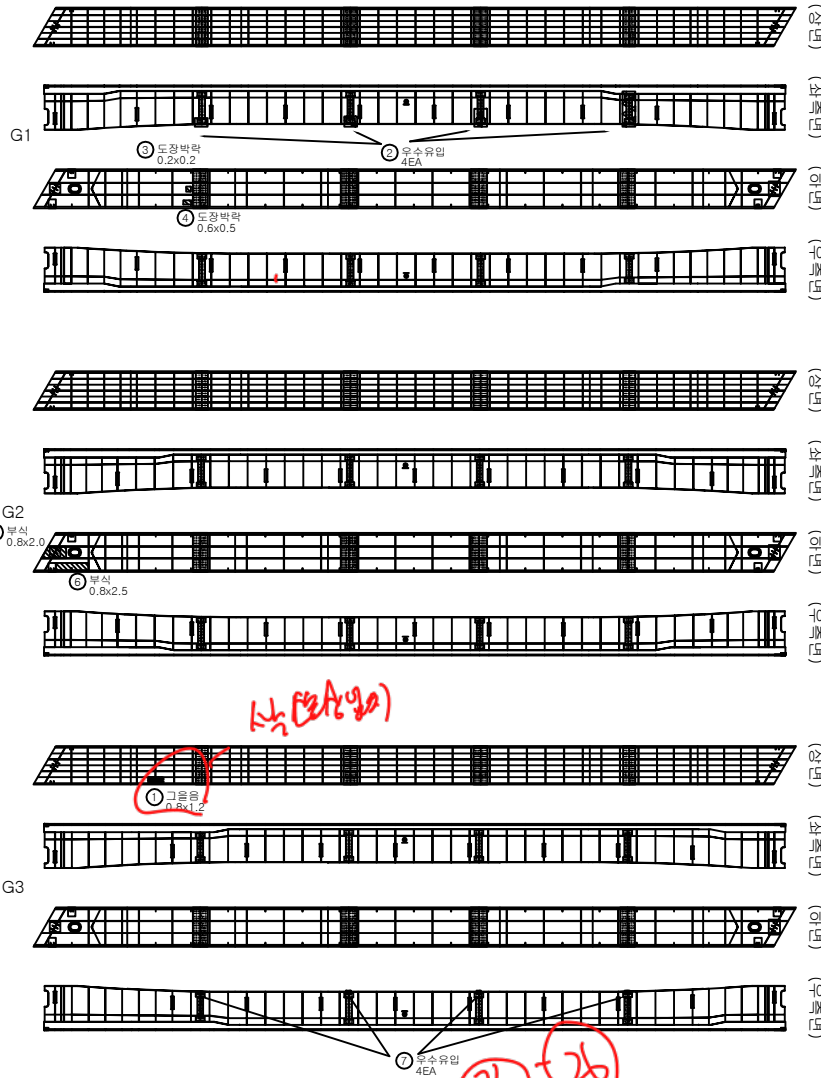
# 진관IC 1교 거더내부(S1, G1~G3)

| 면 호 | 경간 | 위 치 | 손상내용 | | 손상현황 | | | | | | | 비 고 |
|---|---|---|---|---|---|---|---|---|---|---|---|---|
| 1 | S1 | 거더내부 | 그늘음 | 기존 | 0.8 | m | 1.2 | m | 1 | 0.96 | m2 | |
| 2 | S1 | 거더내부 | 우수유입 | 신규 | | - | | - | 4 | 4 | ea | |
| 3 | S1 | 거더내부 | 도장박락 | 신규 | 0.2 | m | 0.2 | m | 1 | 0.04 | m2 | |
| 4 | S1 | 거더내부 | 도장박락 | 신규 | 0.6 | m | 0.5 | m | 1 | 0.30 | m2 | |
| 5 | S1 | 거더내부 | 부식 | 신규 | 0.8 | m | 2.0 | m | 1 | 1.60 | m2 | |
| 6 | S1 | 거더내부 | 부식 | 신규 | 0.8 | m | 2.5 | m | 1 | 2.00 | m2 | |
| 7 | S1 | 거더내부 | 우수유입 | 신규 | | - | | - | 4 | 4 | ea | |

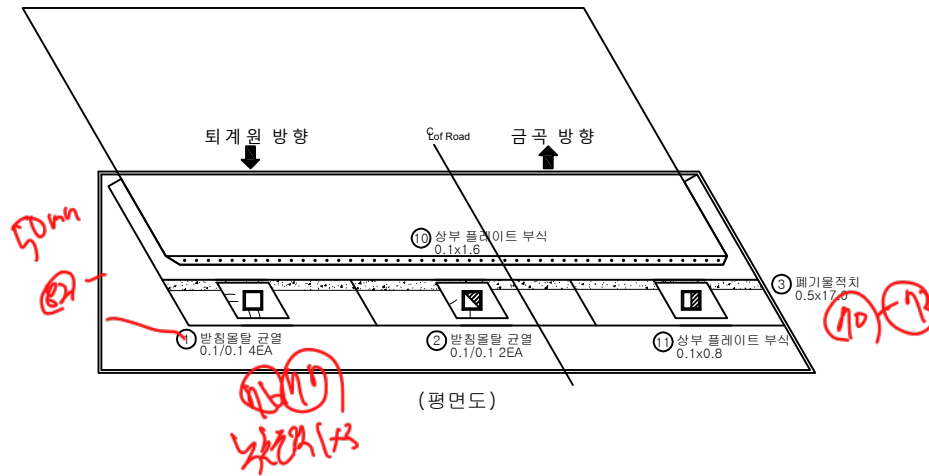
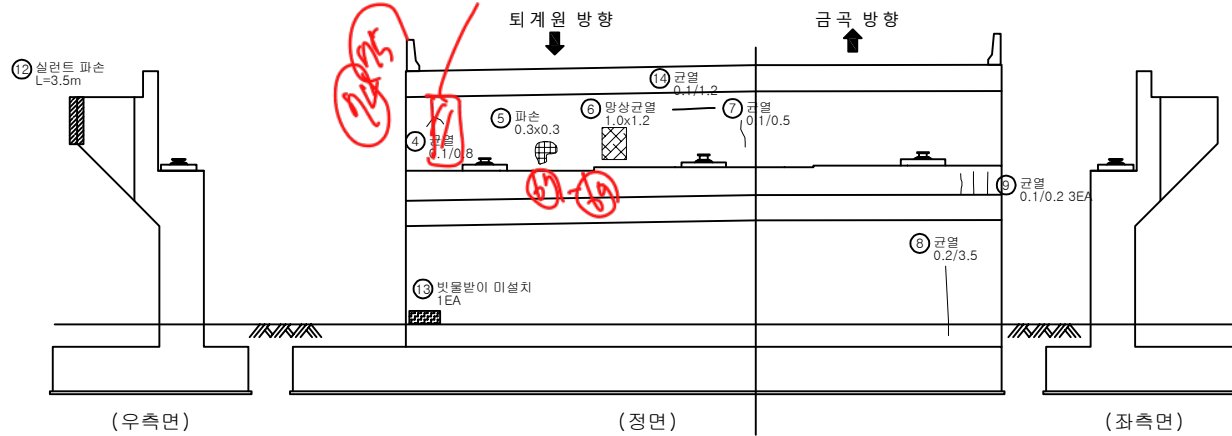
| 번 호 | 경 간 | 위 치 | 손상내용 | | 손상현황 | | | | | | | 비 고 |
|---|---|---|---|---|---|---|---|---|---|---|---|---|
| 1 | A1 | 받침물받 | 균열 | 기준 | 0.1 | mm | 0.1 | m | 4 | 0.40 | m | |
| 2 | A1 | 받침물받 | 균열 | 기준 | 0.1 | mm | 0.1 | m | 2 | 0.20 | m | |
| 3 | A1 | 교대 | 패기물적치 | 기준 | 0.5 | m | 17.0 | m | 1 | 8.50 | m2 | |
| 4 | A1 | 교대 | 균열 | 기준 | 0.1 | mm | 0.8 | m | 1 | 0.80 | m | |
| 5 | A1 | 교대 | 파손 | 기준 | 0.3 | m | 0.3 | m | 1 | 0.09 | m2 | |
| 6 | A1 | 교대 | 양상균열 | 기준 | 1.0 | m | 1.2 | m | 1 | 1.20 | m2 | |
| 7 | A1 | 교대 | 균열 | 기준 | 0.1 | mm | 0.5 | m | 1 | 0.50 | m | |
| 8 | A1 | 교대 | 균열 | 기준 | 0.2 | mm | 3.5 | m | 1 | 3.50 | m | |
| 9 | A1 | 교대 | 균열 | 기준 | 0.1 | mm | 0.2 | m | 3 | 0.60 | m | |
| 10 | A1 | 받침장치 | 플레이트 부식 | 신규 | 0.1 | m | 1.6 | m | 1 | 0.16 | m2 | |
| 11 | A1 | 받침장치 | 플레이트 부식 | 신규 | 0.1 | m | 0.8 | m | 1 | 0.08 | m2 | |
| 12 | A1 | 교대 | 실린드 파손 | 신규 | - | - | 3.5 | m | 1 | 3.50 | m | |
| 13 | A1 | 배수시설 | 빗물받이 미설치 | 신규 | - | - | - | - | 1 | 1 | ea | |
| 14 | A1 | 교대 | 균열 | 신규 | 0.1 | mm | 1.2 | m | 1 | 1.20 | m | |

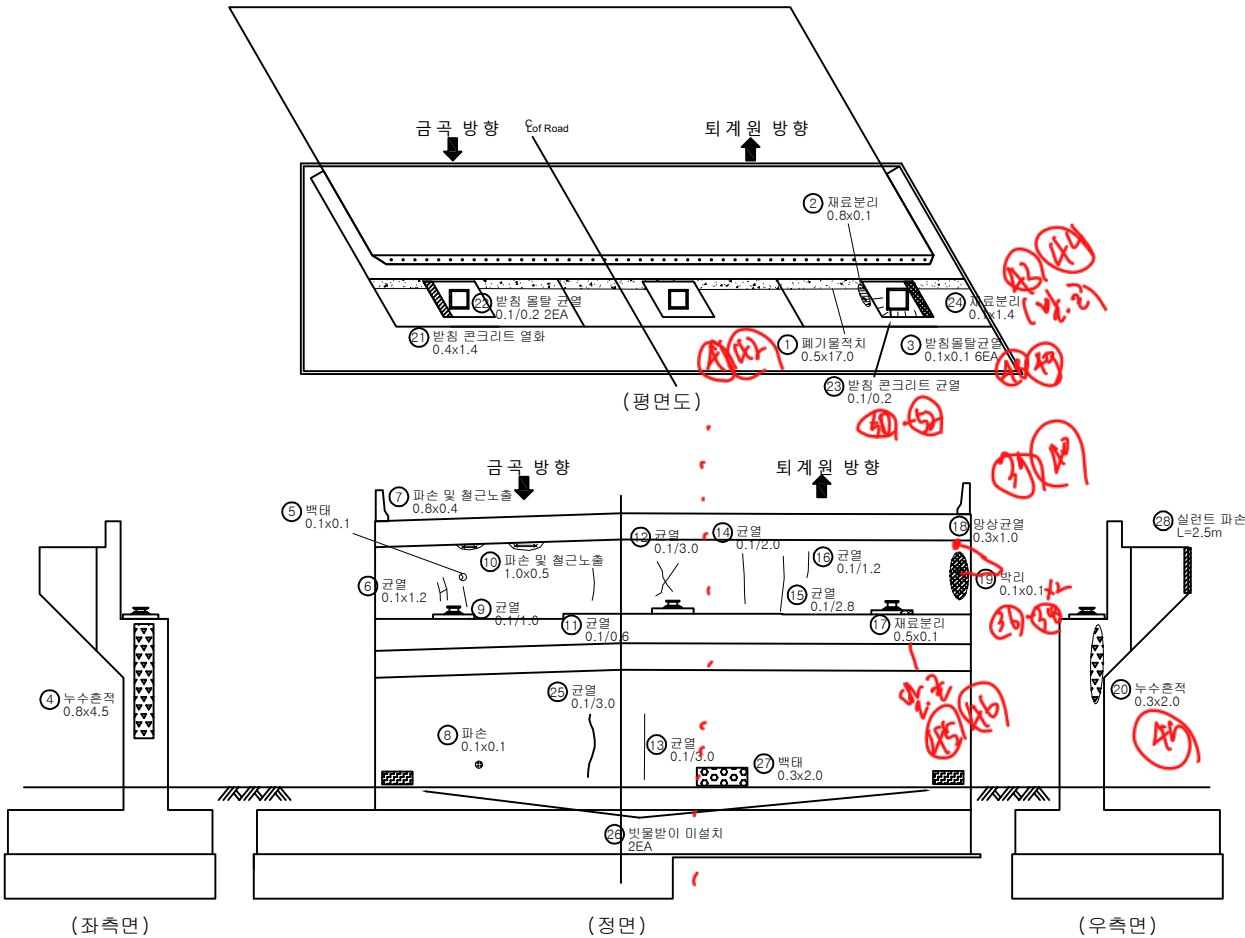
| 번 호 | 경 간 | 위 치 | 손상내용 | | 손상현황 | | | | | | 비 고 | |
|---|---|---|---|---|---|---|---|---|---|---|---|---|
| 1 | A2 | 교대 | 폐기물적치 | 기존 | 0.5 | m | 17.0 | m | 1 | 8.50 | m2 | |
| 2 | A2 | 교대 | 재료분리 | 기존 | 0.8 | m | 0.1 | m | 1 | 0.08 | m2 | |
| 3 | A2 | 받침물탈 | 균열 | 기존 | 0.1 | mm | 0.1 | m | 6 | 0.60 | m | |
| 4 | A2 | 교대 | 누수흔적 | 기존 | 0.8 | m | 4.5 | m | 1 | 3.60 | m2 | |
| 5 | A2 | 교대 | 벽태 | 기존 | 0.1 | m | 0.1 | m | 1 | 0.01 | m2 | |
| 6 | A2 | 교대 | 균열 | 기존 | 0.1 | mm | 1.2 | m | 1 | 1.20 | m | |
| 7 | A2 | 교대 | 파손/철근노출 | 기존 | 0.8 | m | 0.4 | m | 1 | 0.32 | m2 | |
| 8 | A2 | 교대 | 파손 | 기존 | 0.1 | m | 0.1 | m | 1 | 0.01 | m2 | |
| 9 | A2 | 교대 | 균열 | 기존 | 0.1 | mm | 1.0 | m | 1 | 1.00 | m | |
| 10 | A2 | 교대 | 파손/철근노출 | 기존 | 1.0 | m | 0.5 | m | 1 | 0.50 | m2 | |
| 11 | A2 | 교대 | 균열 | 기존 | 0.1 | mm | 0.6 | m | 1 | 0.60 | m | |
| 12 | A2 | 교대 | 균열 | 기존 | 0.1 | mm | 3.0 | m | 1 | 3.00 | m | |
| 13 | A2 | 교대 | 균열 | 기존 | 0.1 | mm | 3.0 | m | 1 | 3.00 | m | |
| 14 | A2 | 교대 | 균열 | 기존 | 0.1 | mm | 2.0 | m | 1 | 2.00 | m | |
| 15 | A2 | 교대 | 균열 | 기존 | 0.1 | mm | 2.8 | m | 1 | 2.80 | m | |
| 16 | A2 | 교대 | 균열 | 기존 | 0.1 | mm | 1.2 | m | 1 | 1.20 | m | |
| 17 | A2 | 받침콘크리트 | 재료분리 | 기존 | 0.5 | m | 0.1 | m | 1 | 0.05 | m2 | |
| 18 | A2 | 교대 | 양상균열 | 기존 | 0.3 | m | 1.0 | m | 1 | 0.30 | m2 | |
| 19 | A2 | 교대 | 벽리 | 기존 | 0.1 | m | 0.1 | m | 1 | 0.01 | m2 | |
| 20 | A2 | 교대 | 누수흔적 | 기존 | 0.3 | m | 2.0 | m | 1 | 0.60 | m2 | |
| 21 | A2 | 받침콘크리트 | 열화 | 신규 | 0.4 | m | 1.4 | m | 1 | 0.56 | m2 | |
| 22 | A2 | 받침물탈 | 균열 | 신규 | 0.1 | mm | 0.2 | m | 2 | 0.40 | m | |
| 23 | A2 | 받침콘크리트 | 균열 | 신규 | 0.1 | mm | 0.2 | m | 1 | 0.20 | m | |
| 24 | A2 | 받침콘크리트 | 재료분리 | 신규 | 0.1 | m | 1.4 | m | 1 | 0.14 | m2 | |
| 25 | A2 | 교대 | 균열 | 신규 | 0.1 | mm | 3.0 | m | 1 | 3.00 | m | |
| 26 | A2 | 배수시설 | 빗물받이 미설치 | 신규 | - | - | - | 2 | 2 | ea | | |
| 27 | A2 | 교대 | 벽태 | 신규 | 0.3 | m | 2.0 | m | 1 | 0.60 | m2 | |
| 28 | A2 | 교대 | 실린트 파손 | 신규 | - | - | 2.5 | m | 1 | 2.50 | m | |
