# 2023년 국도38호선 청미교(상) 등 4개소 정밀안전점검 및 내진성능평가

## 외관조사망도 ( 청미교(상) )

수원국토관리사무소

(주)명성엔지니어링

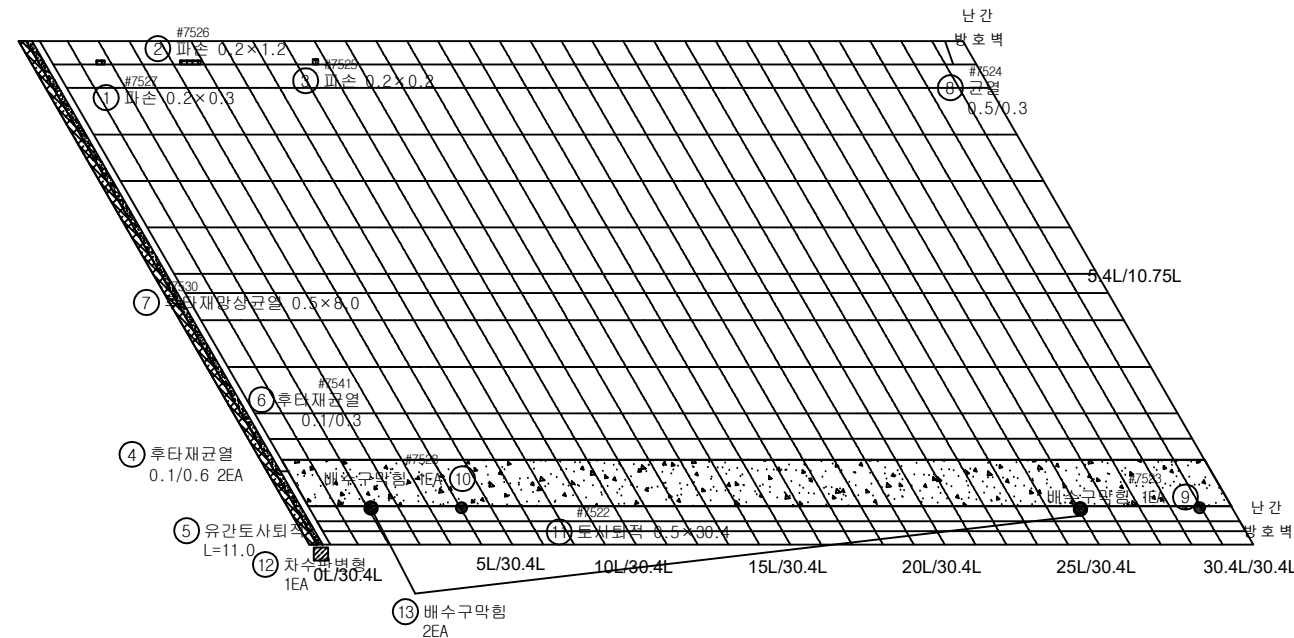
| 도면명 | 청미교(상) 바닥판상면 S1 |

| 번호 | 구분 | 부재 | 손상내용 | 손상현황 | | | | | | 비고 |
|---|---|---|---|---|---|---|---|---|---|---|
| 1 | 기존 | 중분대 | 파손 | | 0.3 | 0.2 | 1 | 0.06 | m <sup>2</sup> | |
| 2 | 기존 | 중분대 | 파손 | | 1.2 | 0.2 | 1 | 0.24 | m <sup>2</sup> | |
| 3 | 기존 | 중분대 | 파손 | | 0.2 | 0.2 | 1 | 0.04 | m <sup>2</sup> | |
| 4 | 기존 | 신축이음 | 후타재균열 | 0.1 | 0.6 | | 2 | 1.20 | m | |
| 5 | 기존 | 신축이음 | 유간토사퇴적 | | 11.0 | | 1 | 11.00 | m | |
| 6 | 기존 | 신축이음 | 후타재균열 | 0.1 | 0.3 | | 1 | 0.30 | m | |
| 7 | 기존 | 신축이음 | 후타재망상균열 | | 8.0 | 0.5 | 1 | 4.00 | m <sup>2</sup> | cw=0.1~0.2 |
| 8 | 기존 | 중분대 | 균열 | 0.5 | 0.3 | | 1 | 0.30 | m | |
| 9 | 기존 | 배수시설 | 배수구막힘 | | | | 1 | 1.00 | EA | |
| 10 | 기존 | 배수시설 | 배수구막힘 | | | | 1 | 1.00 | EA | |
| 11 | 기존 | 교면포장 | 토사퇴적 | | 30.4 | 0.5 | 1 | 15.20 | m <sup>2</sup> | |
| 12 | 23상 | 신축이음 | 차수판변형 | | | | 1 | 1.00 | EA | |
| 13 | 23상 | 배수시설 | 배수구막힘 | | | | 2 | 2.00 | EA | |

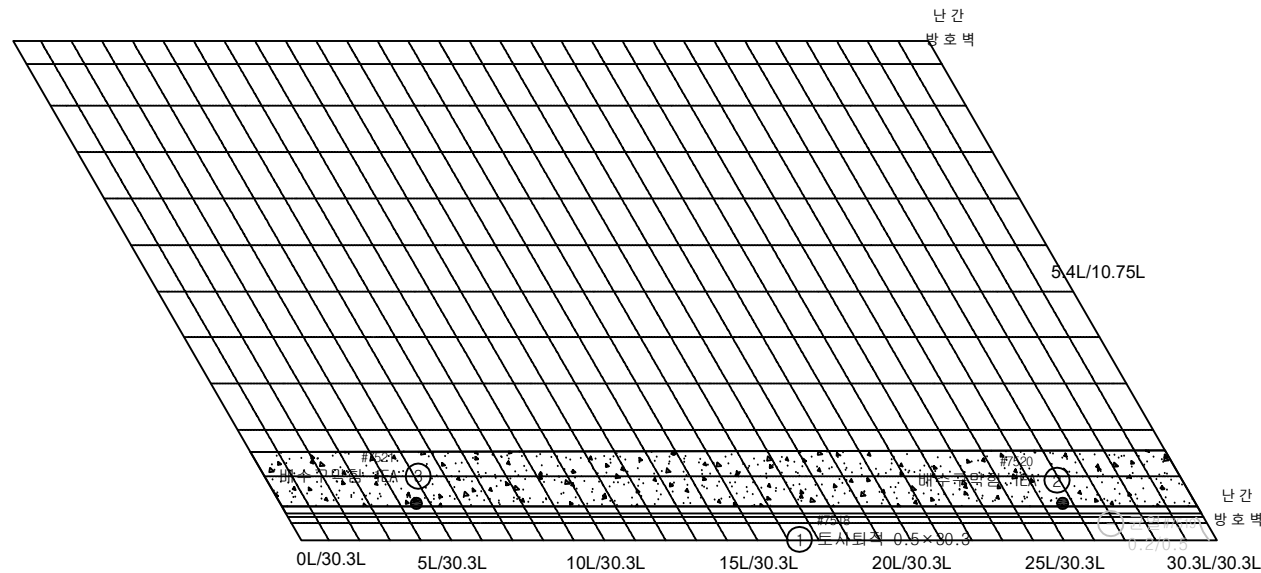
| 도 면 명 | 청미교(상) 바닥판상면 S2 |

| 번호 | 구분 | 부재 | 손상내용 | 손상현황 | | | | | | 비고 |
|---|---|---|---|---|---|---|---|---|---|---|
| 1 | 기존 | 교면포장 | 토사퇴적 | | 30.3 | 0.5 | 1 | 15.15 | m <sup>2</sup> | |
| 2 | 기존 | 배수시설 | 배수구막힘 | | | | 1 | 1.00 | EA | |
| 3 | 기존 | 배수시설 | 배수구막힘 | | | | 1 | 1.00 | EA | |

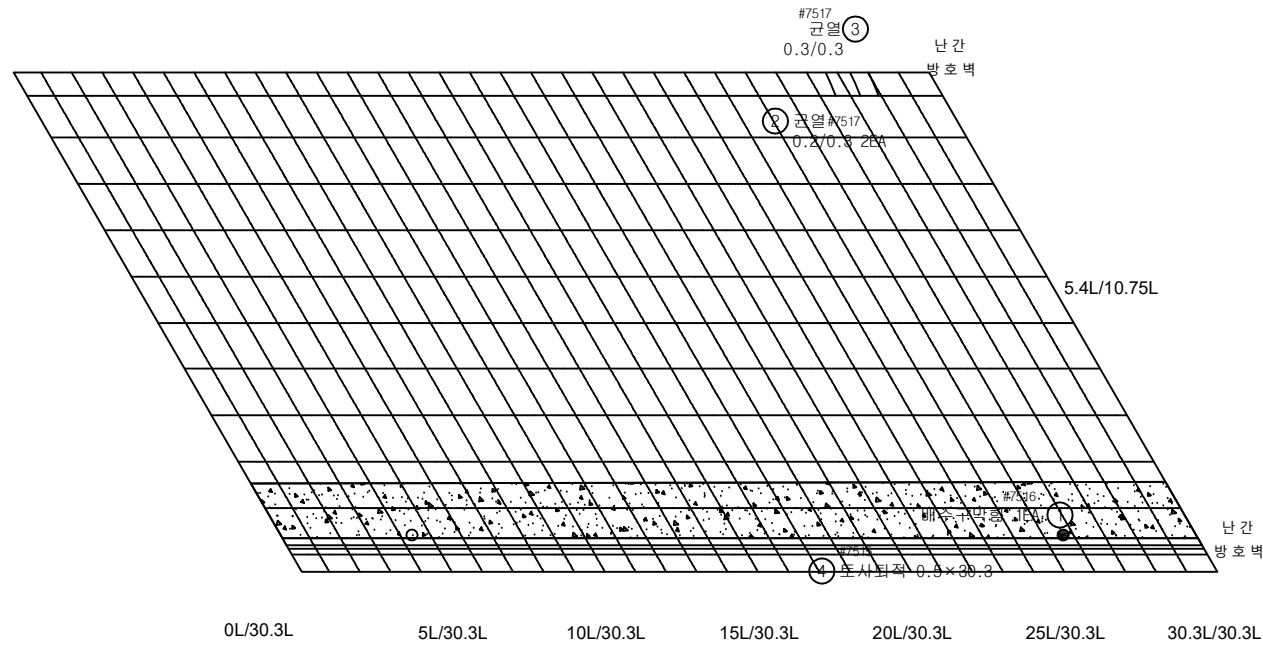
| 도면명 | 청미교(상) 바닥판상면 S3 |

| 번호 | 구분 | 부재 | 손상내용 | 손상현황 | | | | | 비고 |
|---|---|---|---|---|---|---|---|---|---|
| 1 | 기존 | 배수시설 | 배수구막힘 | | | | 1 | 1.00 | EA |
| 2 | 기존 | 종분대 | 균열 | 0.2 | 0.3 | | 2 | 0.60 | m |
| 3 | 기존 | 종분대 | 균열 | 0.3 | 0.3 | | 1 | 0.30 | m |
| 4 | 기존 | 교면포장 | 토사회적 | | 30.3 | 0.5 | 1 | 15.15 | m <sup>2</sup> |

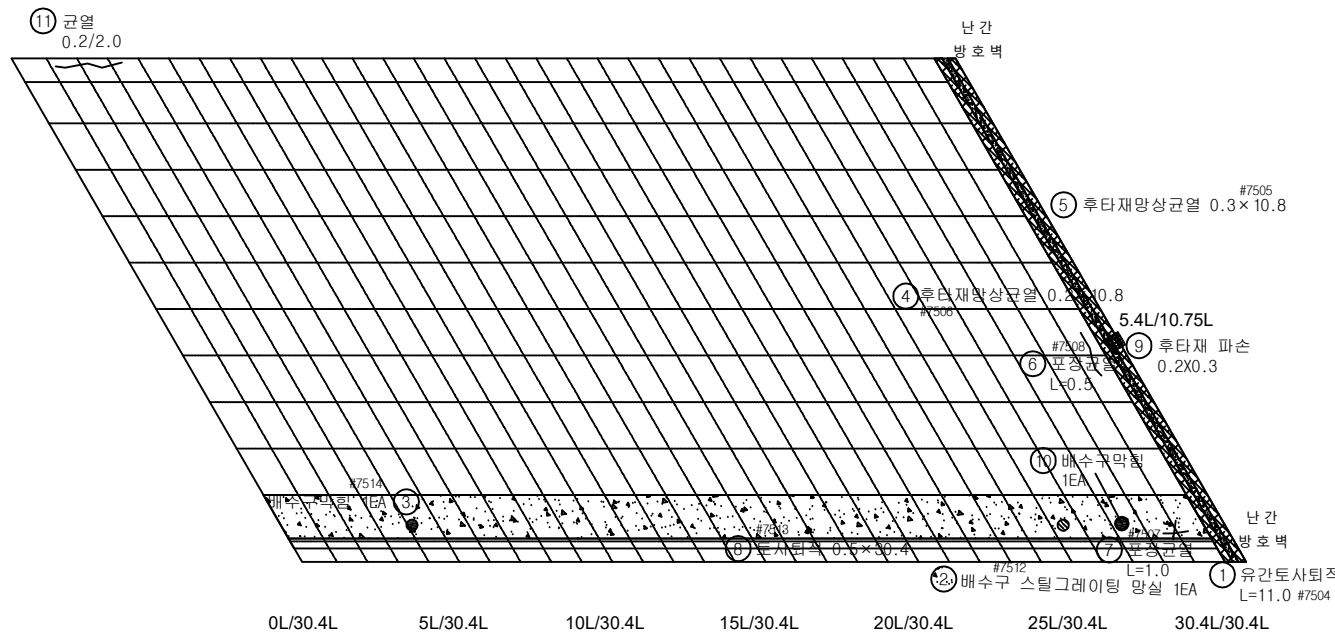
| 도면명 | 청미교(상) 바닥판상면 S4 |

| 번호 | 구분 | 부재 | 손상내용 | 손상현황 | | | | | 비고 |
|---|---|---|---|---|---|---|---|---|---|
| 1 | 기존 | 신축이음 | 유간토사회적 | | 11.0 | | 1 | 11.00 | m |
| 2 | 기존 | 배수시설 | 배수구 스틸그레이팅 망실 | | | | 1 | 1.00 | EA |
| 3 | 기존 | 배수시설 | 배수구막힘 | | | | 1 | 1.00 | EA |
| 4 | 기존 | 신축이음 | 후타재망상균열 | | 10.8 | 0.2 | 1 | 2.16 | m <sup>2</sup> |
| 5 | 기존 | 신축이음 | 후타재망상균열 | | 10.8 | 0.3 | 1 | 3.24 | m <sup>2</sup> |
| 6 | 기존 | 교면포장 | 포장균열 | 0.5 | | | 1 | 0.50 | m |
| 7 | 기존 | 교면포장 | 포장균열 | 1.0 | | | 1 | 1.00 | m |
| 8 | 기존 | 교면포장 | 토사회적 | 30.4 | 0.5 | | 1 | 15.20 | m <sup>2</sup> |
| 9 | 23상 | 신축이음 | 후타재 파손 | 0.2 | 0.3 | | 1 | 0.06 | m <sup>2</sup> |
| 10 | 23상 | 배수시설 | 배수구막힘 | | | | 1 | 1.00 | EA |
| 11 | 23상 | 중분대 | 균열 | 0.2 | 2.0 | | 1 | 1.00 | m |

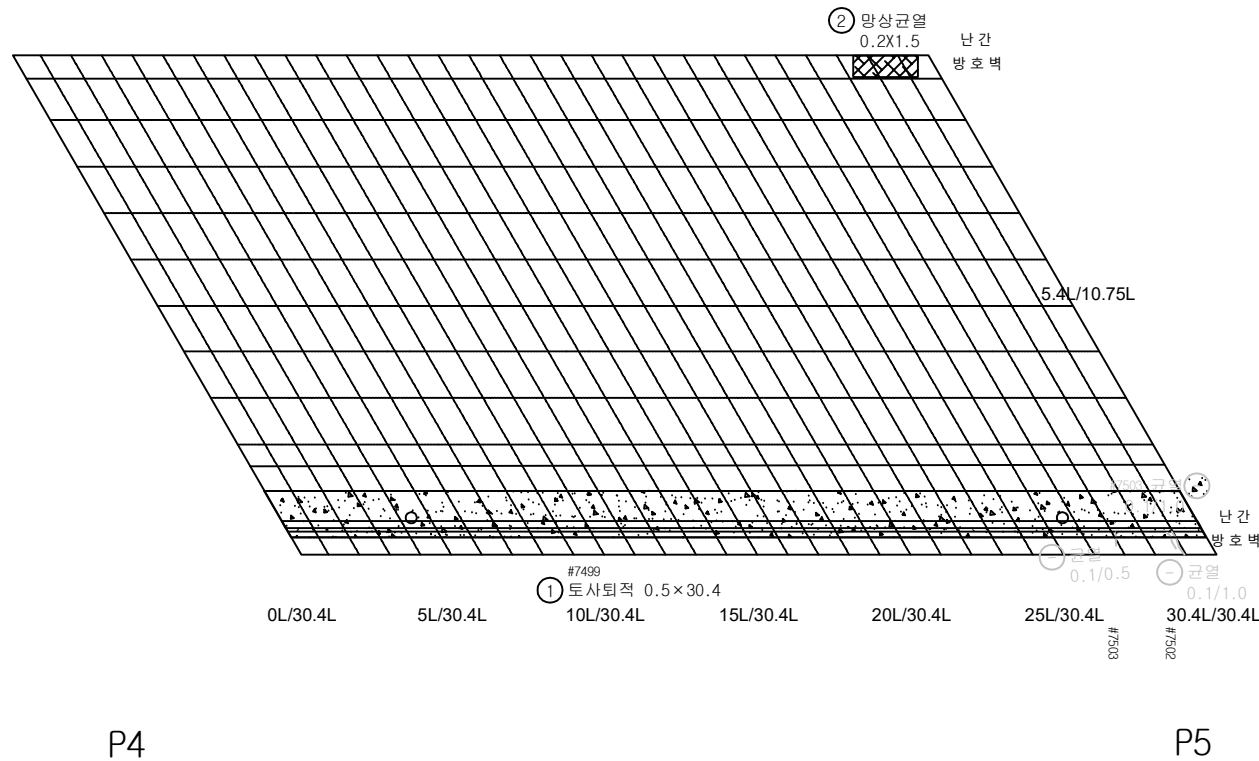
| 도면명 | 청미교(상) 바닥판상면 S5 |

| 번호 | 구분 | 부재 | 손상내용 | 손상현황 | | | | | | 비고 |
|---|---|---|---|---|---|---|---|---|---|---|
| 1 | 기존 | 교면포장 | 토사회적 | | 30.4 | 0.5 | 1 | 15.20 | m <sup>2</sup> | |
| 2 | 23상 | 중분대 | 망상균열 | | 0.2 | 1.5 | 1 | 0.30 | m <sup>2</sup> | |

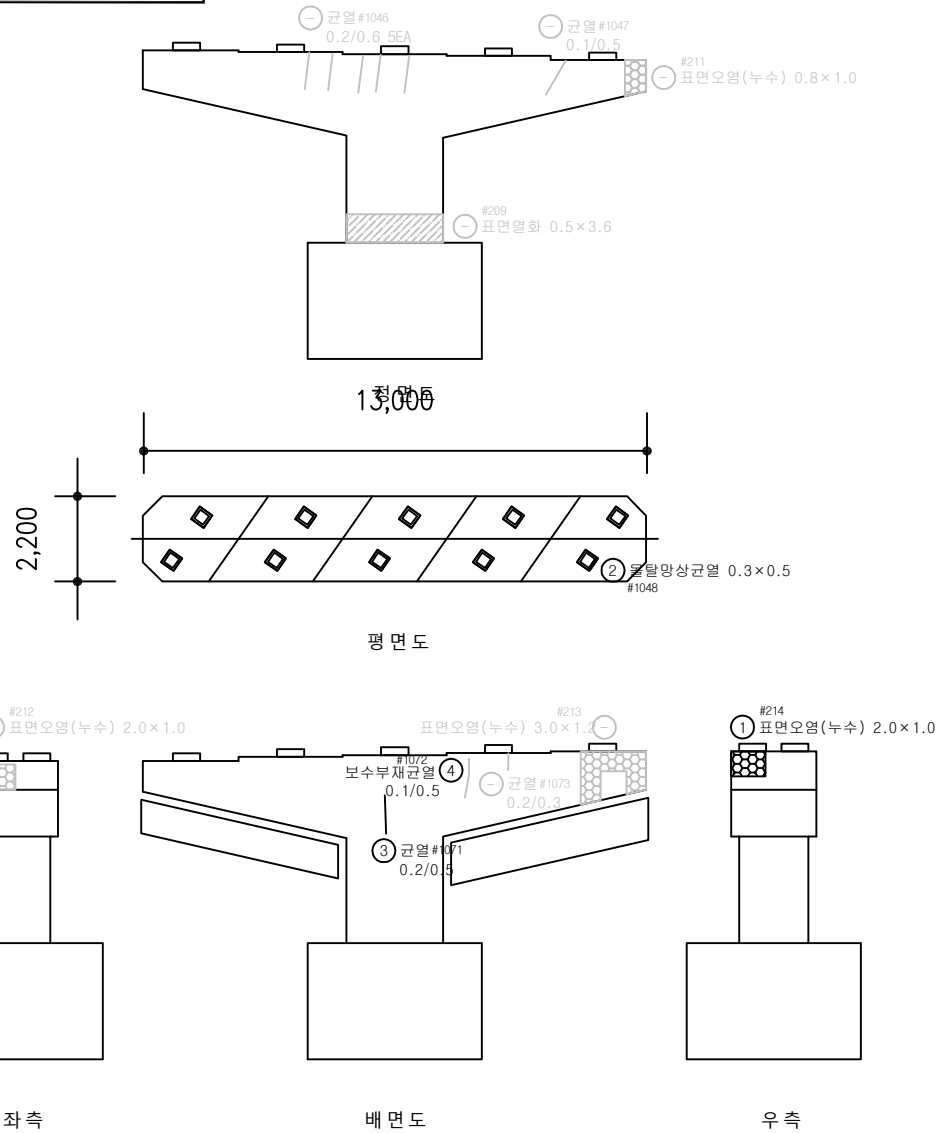
| 번호 | 구분 | 부재 | 손상내용 | 손상현황 | | | | | | 비고 |
|---|---|---|---|---|---|---|---|---|---|---|
| 1 | 기존 | 교각 | 표면오염(누수) | | 1.0 | 2.0 | 1 | 2.00 | m <sup>2</sup> | |
| 2 | 기존 | 교량받침 | 물탕양상균열 | | 0.5 | 0.3 | 1 | 0.15 | m <sup>2</sup> | crw=0.1~0.2 |
| 3 | 기존 | 교각 | 균열 | 0.2 | 0.5 | | 1 | 0.50 | m | |
| 4 | 기존 | 교각 | 보수부재균열 | 0.1 | 0.5 | | 1 | 0.50 | m | |

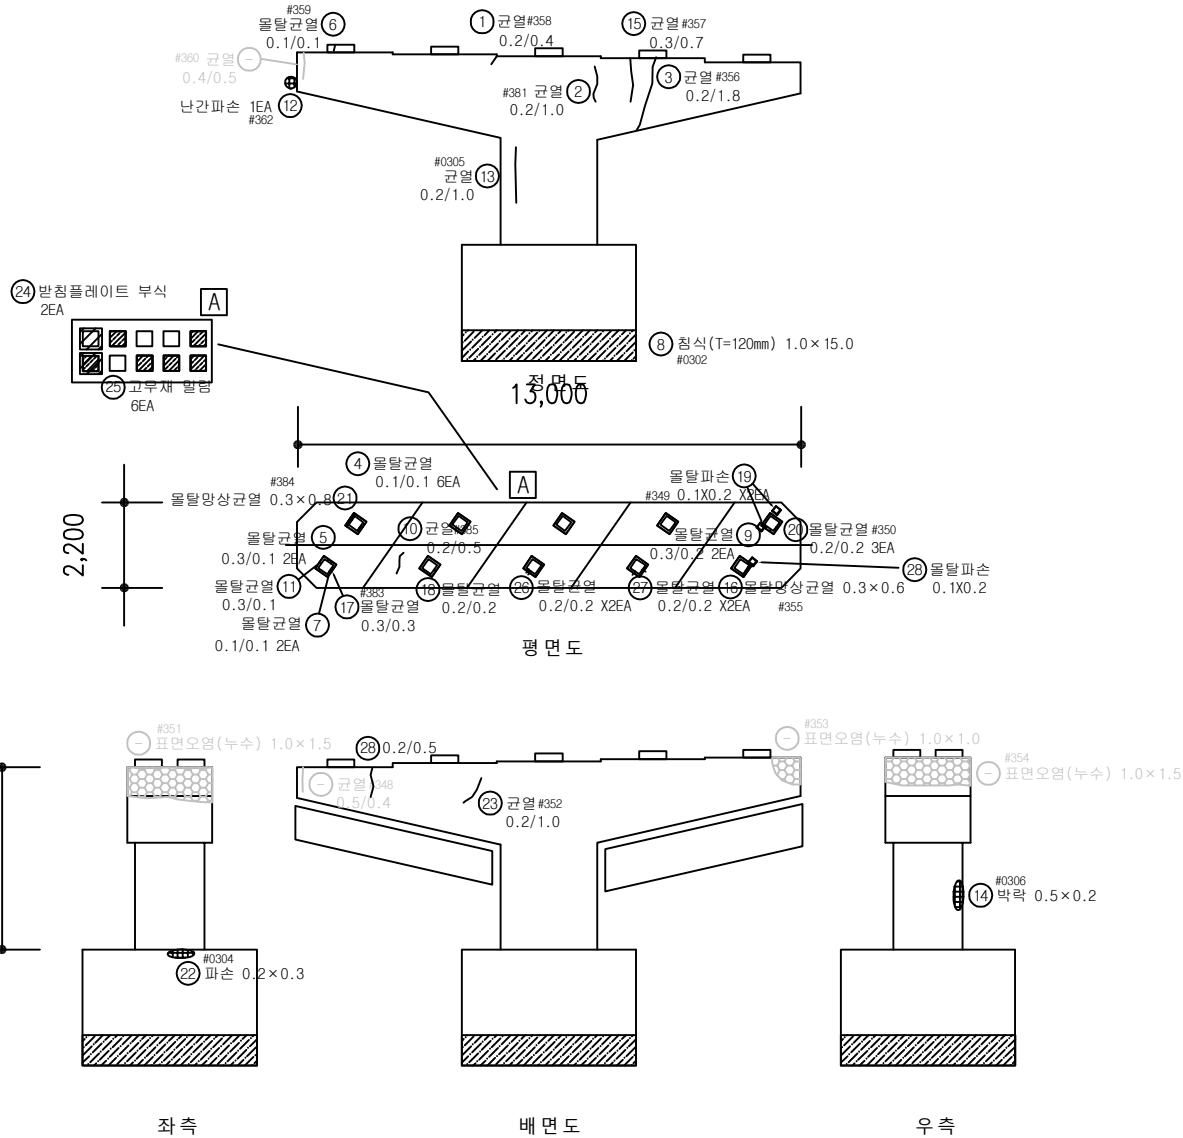
| 번호 | 구분 | 부재 | 손상내용 | 손상현황 | | | | | | 비고 |
|---|---|---|---|---|---|---|---|---|---|---|
| 1 | 기존 | 교각 | 균열 | 0.2 | 0.4 | | 1 | 0.40 | m | |
| 2 | 기존 | 교각 | 균열 | 0.2 | 1.0 | | 1 | 1.00 | m | |
| 3 | 기존 | 교각 | 균열 | 0.2 | 1.8 | | 1 | 1.80 | m | |
| 4 | 기존 | 교량받침 | 물탈균열 | 0.1 | 0.1 | | 6 | 0.60 | m | |
| 5 | 기존 | 교량받침 | 물탈균열 | 0.3 | 0.1 | | 2 | 0.20 | m | |
| 16 | 기존 | 교량받침 | 물탈양상균열 | | 0.6 | 0.3 | 1 | 0.18 | m <sup>2</sup> | sw=0.1~0.2 |
| 19 | 기존 | 교량받침 | 물탈파손 | 0.1 | 0.2 | 2 | 0.04 | m <sup>2</sup> | 손상증가 | |
| 21 | 기존 | 교량받침 | 물탈양상균열 | | 0.8 | 0.3 | 1 | 0.24 | m <sup>2</sup> | cw=0.3 |
| 24 | 23상 | 교량받침 | 받침플레이트부식 | | | | 2 | 2.00 | EA | |

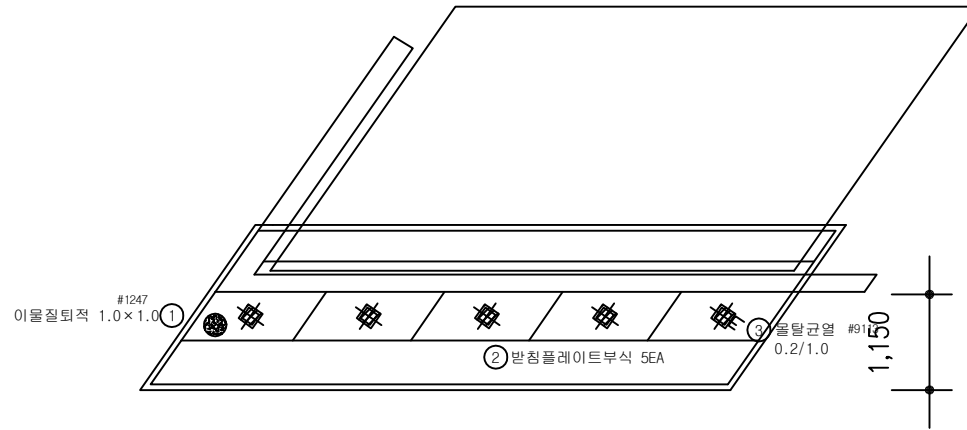
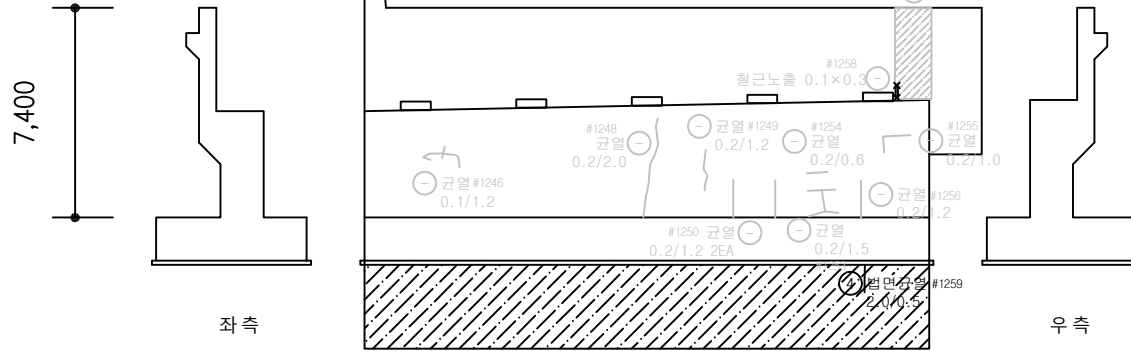
ID : 청미교(상) 교대 A2

| 번호 | 구분 | 부재 | 손상내용 | 손상현황 | | | | | | 비고 |
|---|---|---|---|---|---|---|---|---|---|---|
| 2 | 기존 | 교량받침 | 받침플레이트부식 | | | | 5 | 5.00 | EA | |
| 3 | 기존 | 교량받침 | 물탈균열 | 0.2 | 1.0 | | 1 | 1.00 | m | |
| 4 | 기존 | 교대 | 법면균열 | 2.0 | 0.5 | | 1 | 0.50 | m | |
