# 2023년 국도38호선 청미교(상) 등 4개소 정밀안전점검 및 내진성능평가

## 외관조사망도 ( 청미교(하) )

수원국토관리사무소

(주)명성엔지니어링

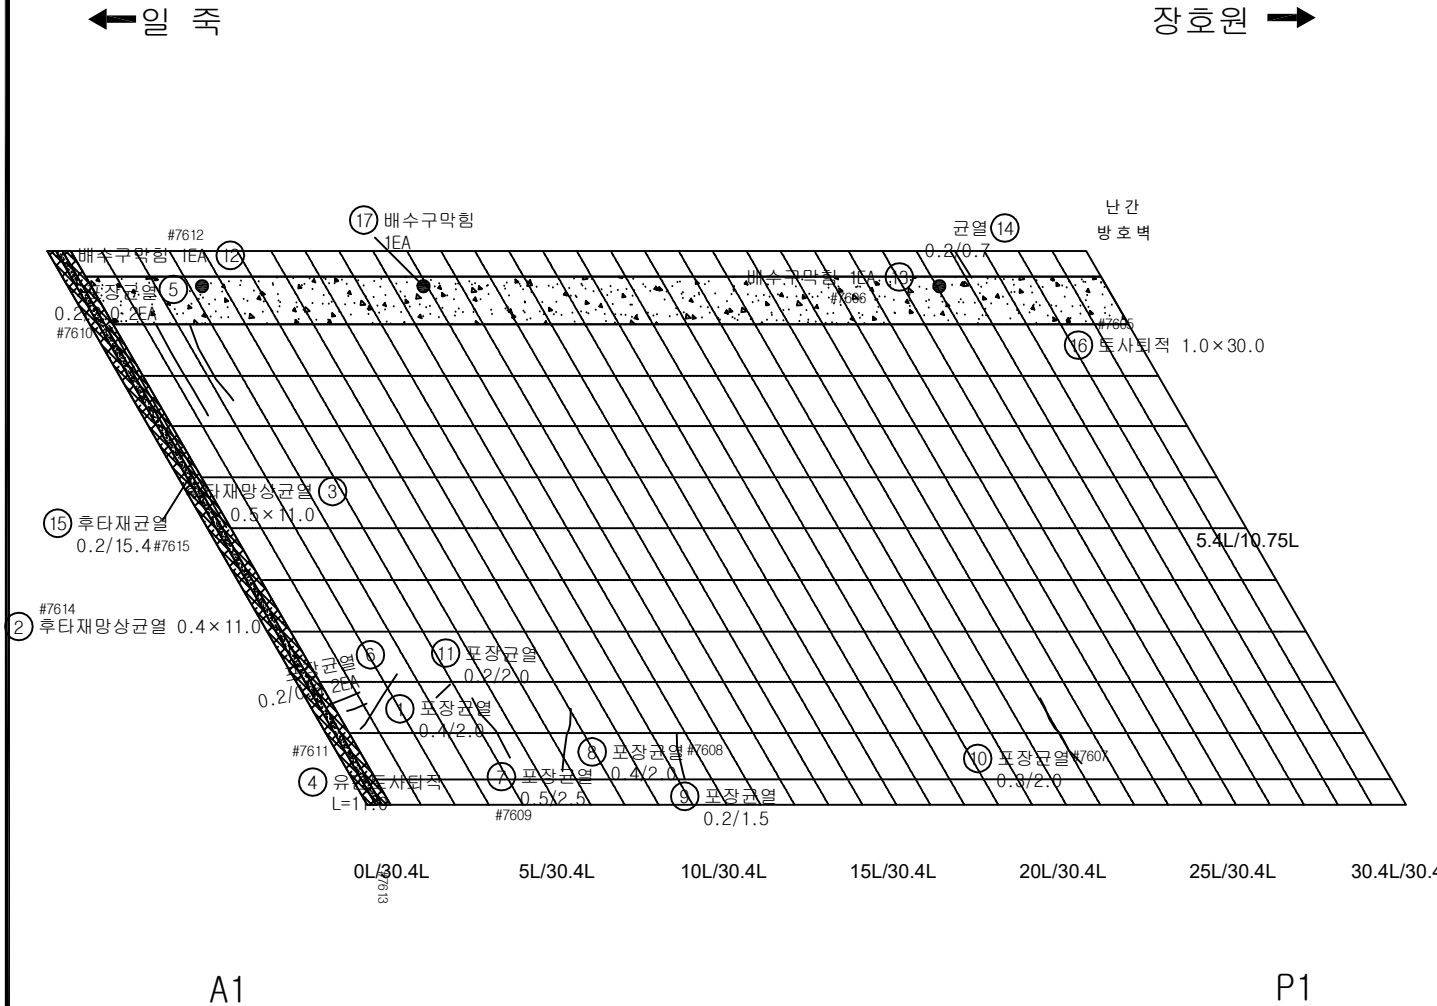
| 도면명 | 청미교(하) 바닥판상면 S1 |

| 번호 | 구분 | 부재 | 손상내용 | 손상현황 | | | | | | 비고 |
|---|---|---|---|---|---|---|---|---|---|---|
| 1 | 기존 | 교면포장 | 포장균열 | 0.4 | 2.0 | | 1 | 2.00 | m | |
| 2 | 기존 | 신축이음 | 후타재망상균열 | | 11.0 | 0.4 | 1 | 4.40 | m <sup>2</sup> | sw=0.1~0.5 |
| 3 | 기존 | 신축이음 | 후타재망상균열 | | 11.0 | 0.5 | 1 | 5.50 | m <sup>2</sup> | sw=0.1~0.5 |
| 4 | 기존 | 신축이음 | 유간토사회적 | | 11.0 | | 1 | 11.00 | m | |
| 5 | 기존 | 교면포장 | 포장균열 | 0.2 | 2.0 | | 2 | 4.00 | m | |
| 6 | 기존 | 교면포장 | 포장균열 | 0.2 | 0.6 | | 2 | 1.20 | m | |
| 7 | 기존 | 교면포장 | 포장균열 | 0.5 | 2.5 | | 1 | 2.50 | m | |
| 8 | 기존 | 교면포장 | 포장균열 | 0.4 | 2.0 | | 1 | 2.00 | m | |
| 9 | 기존 | 교면포장 | 포장균열 | 0.2 | 1.5 | | 1 | 1.50 | m | |
| 10 | 기존 | 교면포장 | 포장균열 | 0.3 | 2.0 | | 1 | 2.00 | m | |
| 11 | 기존 | 교면포장 | 포장균열 | 0.2 | 2.0 | | 1 | 2.00 | m | |
| 12 | 기존 | 배수시설 | 배수구막힘 | | | | 1 | 1.00 | EA | |
| 13 | 기존 | 배수시설 | 배수구막힘 | | | | 1 | 1.00 | EA | |
| 14 | 기존 | 방호벽 | 균열 | 0.2 | 0.7 | | 1 | 0.70 | m | |
| 15 | 기존 | 신축이음 | 후타재균열 | 0.2 | 15.4 | | 1 | 15.40 | m | |
| 16 | 기존 | 교면포장 | 토사회적 | | 30.0 | 1.0 | 1 | 30.00 | m <sup>2</sup> | |
| 17 | 23상 | 배수시설 | 배수구막힘 | | | | 1 | 1.00 | EA | |

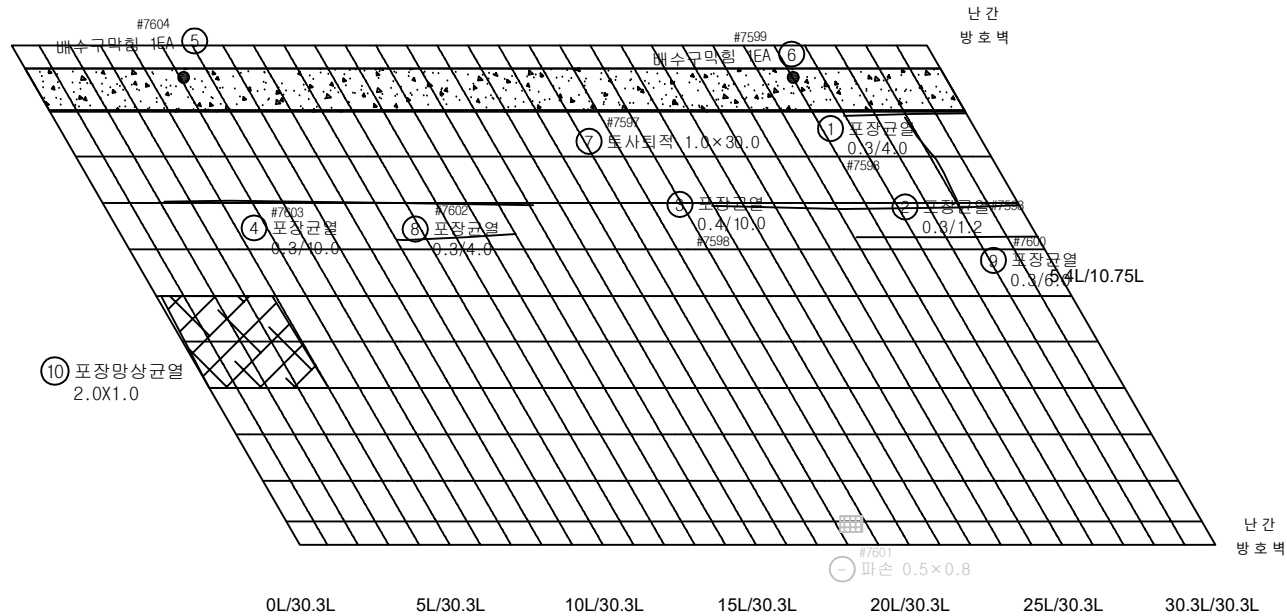
| 도면명 | 청미교(하) 바닥판상면 S2 |

| 번호 | 구분 | 부재 | 손상내용 | 손상현황 | | | | | | 비고 |
|---|---|---|---|---|---|---|---|---|---|---|
| 1 | 기존 | 교면포장 | 포장균열 | 0.3 | 4.0 | | 1 | 4.00 | m | |
| 2 | 기존 | 교면포장 | 포장균열 | 0.3 | 1.2 | | 1 | 1.20 | m | |
| 3 | 기존 | 교면포장 | 포장균열 | 0.4 | 10.0 | | 1 | 10.00 | m | |
| 4 | 기존 | 교면포장 | 포장균열 | 0.3 | 10.0 | | 1 | 10.00 | m | |
| 5 | 기존 | 배수시설 | 배수구막힘 | | | | 1 | 1.00 | EA | |
| 6 | 기존 | 배수시설 | 배수구막힘 | | | | 1 | 1.00 | EA | |
| 7 | 기존 | 교면포장 | 토사퇴적 | | 30.0 | 1.0 | 1 | 30.00 | m³ | |
| 8 | 기존 | 교면포장 | 포장균열 | 0.3 | 4.0 | | 1 | 4.00 | m | |
| 9 | 기존 | 교면포장 | 포장균열 | 0.3 | 6.0 | | 1 | 6.00 | m | |
| 10 | 23상 | 교면포장 | 포장망상균열 | | 2.0 | 1.0 | 1 | 2.00 | m² | |

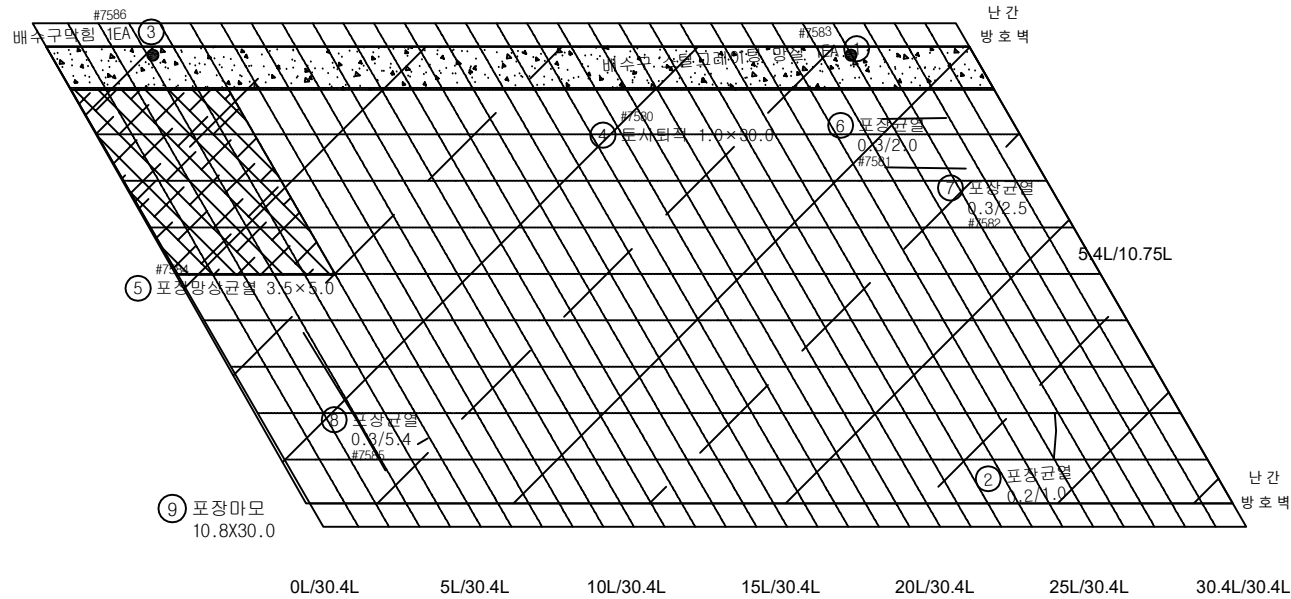
| 도면명 | 청미교(하) 바닥판상면 S4 |

| 번호 | 구분 | 부재 | 손상내용 | 손상현황 | | | | | 비고 |
|---|---|---|---|---|---|---|---|---|---|
| 1 | 기존 | 배수시설 | 배수구 스틸그레이팅 망실 | | | | 1 | 1.00 | EA |
| 2 | 기존 | 교면포장 | 포장균열 | 0.2 | 1.0 | | 1 | 1.00 | m |
| 3 | 기존 | 배수시설 | 배수구막힘 | | | | 1 | 1.00 | EA |
| 4 | 기존 | 교면포장 | 토사침적 | | 30.0 | 1.0 | 1 | 30.00 | m <sup>2</sup> |
| 5 | 기존 | 교면포장 | 포장망상균열 | | 5.0 | 3.5 | 1 | 17.50 | m <sup>2</sup> |
| 6 | 기존 | 교면포장 | 포장균열 | 0.3 | 2.0 | | 1 | 2.00 | m |
| 7 | 기존 | 교면포장 | 포장균열 | 0.3 | 2.5 | | 1 | 2.50 | m |
| 8 | 기존 | 교면포장 | 포장균열 | 0.3 | 5.4 | | 1 | 5.40 | m |
| 9 | 23상 | 교면포장 | 포장마모 | | 10.8 | 30.0 | 1 | 324.00 | m <sup>2</sup> |

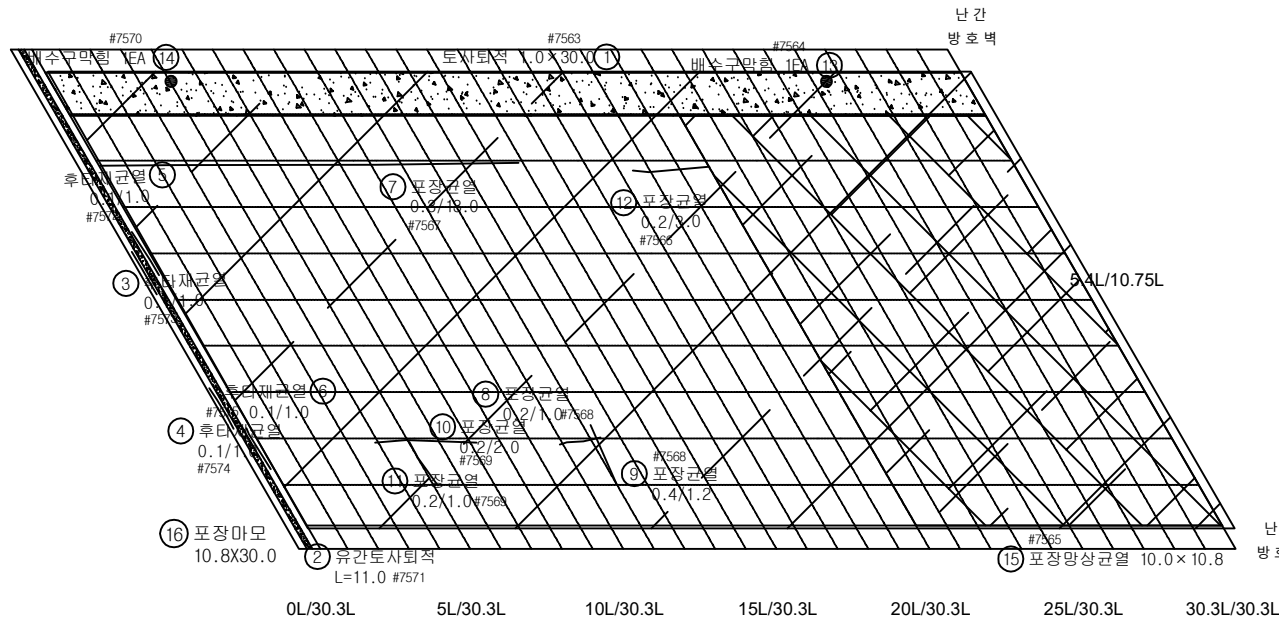
| 도면명 | 청미교(하) 바닥판상면 S5 |

| 번호 | 구분 | 부재 | 손상내용 | 손상현황 | | | | | | 비고 |
|---|---|---|---|---|---|---|---|---|---|---|
| 1 | 기존 | 교면포장 | 토사회적 | | 30.0 | 1.0 | 1 | 30.00 | m <sup>2</sup> | |
| 2 | 기존 | 신축이음 | 유간토사회적 | | 11.0 | | 1 | 11.00 | m | |
| 3 | 기존 | 신축이음 | 후타재균열 | 0.1 | 1.0 | | 1 | 1.00 | m | |
| 4 | 기존 | 신축이음 | 후타재균열 | 0.1 | 1.0 | | 1 | 1.00 | m | |
| 5 | 기존 | 신축이음 | 후타재균열 | 0.1 | 1.0 | | 1 | 1.00 | m | |
| 6 | 기존 | 신축이음 | 후타재균열 | 0.1 | 1.0 | | 1 | 1.00 | m | |
| 7 | 기존 | 교면포장 | 포장균열 | 0.3 | 13.0 | | 1 | 13.00 | m | |
| 8 | 기존 | 교면포장 | 포장균열 | 0.2 | 1.0 | | 1 | 1.00 | m | |
| 9 | 기존 | 교면포장 | 포장균열 | 0.4 | 1.2 | | 1 | 1.20 | m | |
| 10 | 기존 | 교면포장 | 포장균열 | 0.2 | 2.0 | | 1 | 2.00 | m | |
| 11 | 기존 | 교면포장 | 포장균열 | 0.2 | 1.0 | | 1 | 1.00 | m | |
| 12 | 기존 | 교면포장 | 포장균열 | 0.2 | 3.0 | | 1 | 3.00 | m | |
| 13 | 기존 | 배수시설 | 배수구막힘 | | | | 1 | 1.00 | EA | |
| 14 | 기존 | 배수시설 | 배수구막힘 | | | | 1 | 1.00 | EA | |
| 15 | 기존 | 교면포장 | 포장망상균열 | | 10.8 | 10.0 | 1 | 108.00 | m <sup>2</sup> | cw=0.1~0.2 |
| 16 | 23상 | 교면포장 | 포장마모 | | 10.8 | 30.0 | 1 | 324.00 | m <sup>2</sup> | |

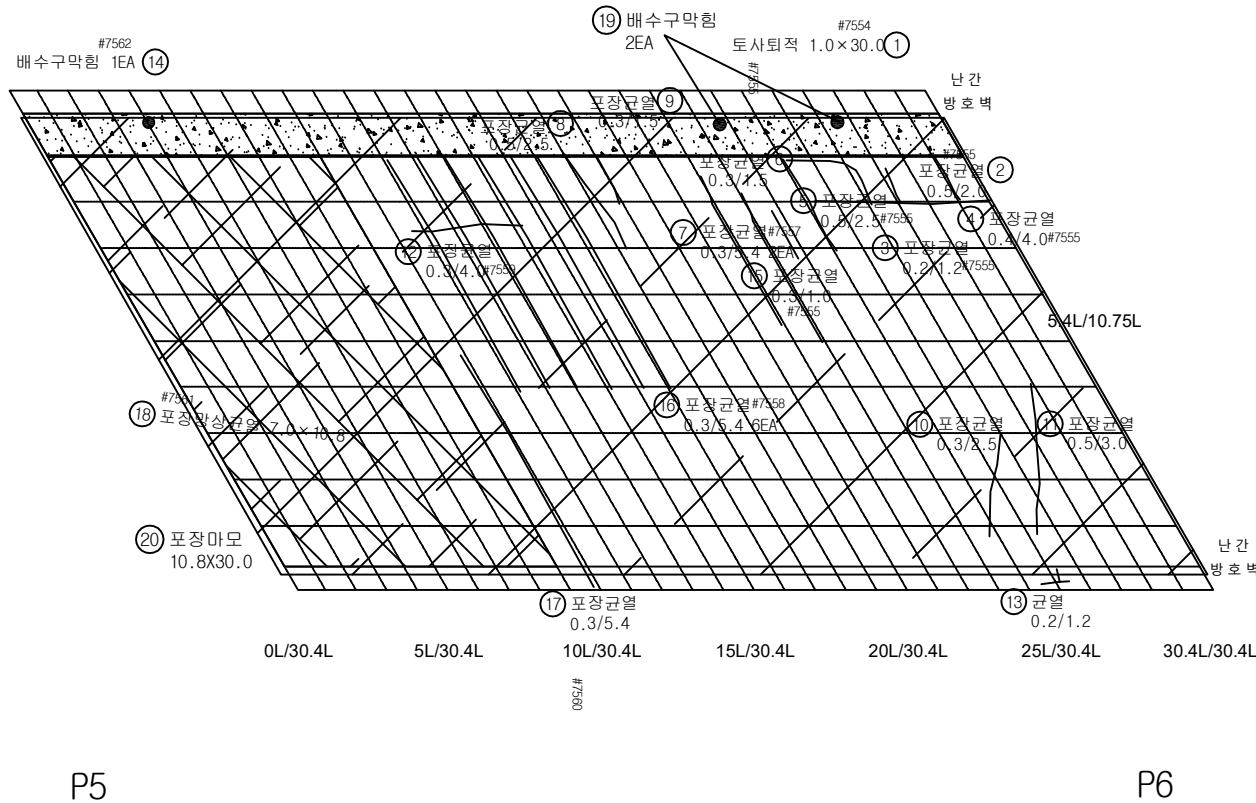
| 도면명 | 청미교(하) 바닥판상면 S6 |

| 번호 | 구분 | 부재 | 손상내용 | 손상현황 | | | | | 비고 |
|---|---|---|---|---|---|---|---|---|---|
| 1 | 기초 | 교면포장 | 토사퇴적 | | 30.0 | 1.0 | 1 | 30.00 | m <sup>3</sup> |
| 2 | 기초 | 교면포장 | 포장균열 | 0.5 | 2.0 | | 1 | 2.00 | m |
| 3 | 기초 | 교면포장 | 포장균열 | 0.2 | 1.2 | | 1 | 1.20 | m |
| 4 | 기초 | 교면포장 | 포장균열 | 0.4 | 4.0 | | 1 | 4.00 | m |
| 5 | 기초 | 교면포장 | 포장균열 | 0.5 | 2.5 | | 1 | 2.50 | m |
| 6 | 기초 | 교면포장 | 포장균열 | 0.3 | 1.5 | | 1 | 1.50 | m |
| 7 | 기초 | 교면포장 | 포장균열 | 0.3 | 5.4 | | 2 | 10.80 | m |
| 8 | 기초 | 교면포장 | 포장균열 | 0.5 | 2.5 | | 1 | 2.50 | m |
| 9 | 기초 | 교면포장 | 포장균열 | 0.3 | 1.5 | | 1 | 1.50 | m |
| 10 | 기초 | 교면포장 | 포장균열 | 0.3 | 2.5 | | 1 | 2.50 | m |
| 11 | 기초 | 교면포장 | 포장균열 | 0.5 | 3.0 | | 1 | 3.00 | m |
| 12 | 기초 | 교면포장 | 포장균열 | 0.3 | 4.0 | | 1 | 4.00 | m |
| 13 | 기초 | 방호벽 | 균열 | 0.2 | 1.2 | | 1 | 1.20 | m |
| 14 | 기초 | 배수시설 | 배수구막힘 | | | | 1 | 1.00 | EA |
| 15 | 기초 | 교면포장 | 포장균열 | 0.3 | 1.0 | | 1 | 1.00 | m |
| 16 | 기초 | 교면포장 | 포장균열 | 0.3 | 5.4 | | 6 | 32.40 | m |
| 17 | 기초 | 교면포장 | 포장균열 | 0.3 | 5.4 | | 1 | 5.40 | m |
| 18 | 기초 | 교면포장 | 포장균열 | 10.8 | 7.0 | | 1 | 75.60 | m <sup>2</sup> |
| 19 | 23상 | 배수시설 | 배수구막힘 | | | | 2 | 2.00 | EA |
| 20 | 23상 | 교면포장 | 포장마모 | 10.8 | 30.0 | | 1 | 324.00 | m <sup>2</sup> |

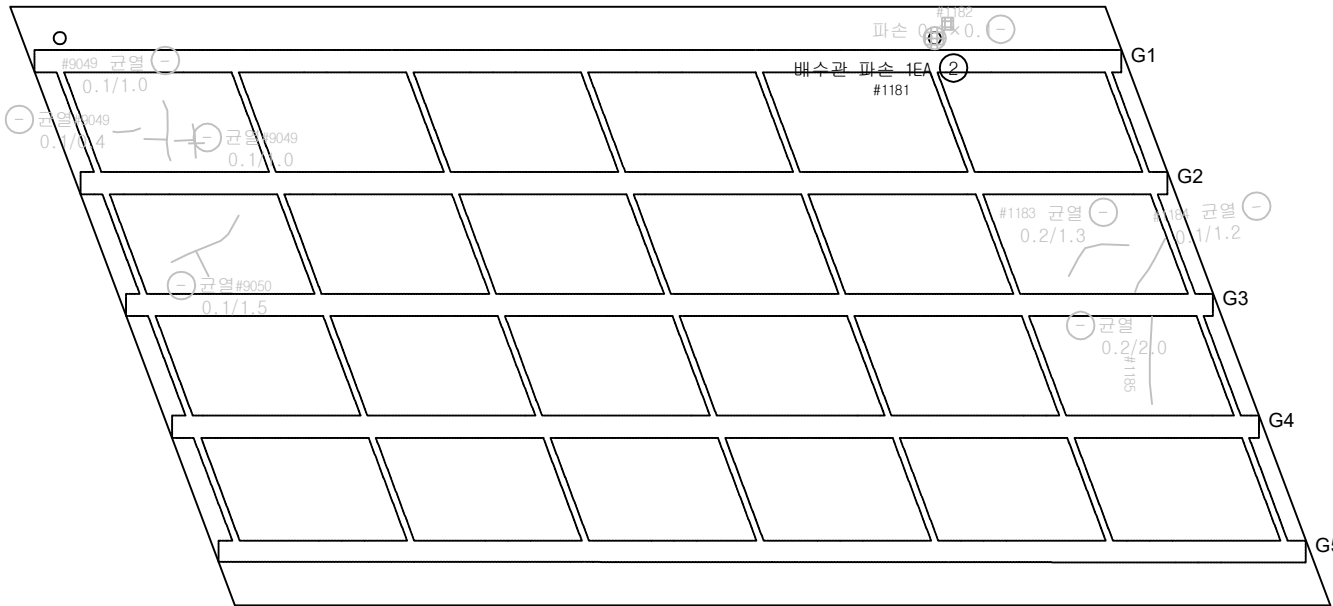
| | | | 청미교(하) 바닥판 S2 |

| 번호 | 구분 | 부재 | 손상내용 | 손상현황 | | | | | 비고 |
|---|---|---|---|---|---|---|---|---|---|
| 1 | 기존 | 배수시설 | 배수관 파손 | | | | 1 | 1.00 | EA |

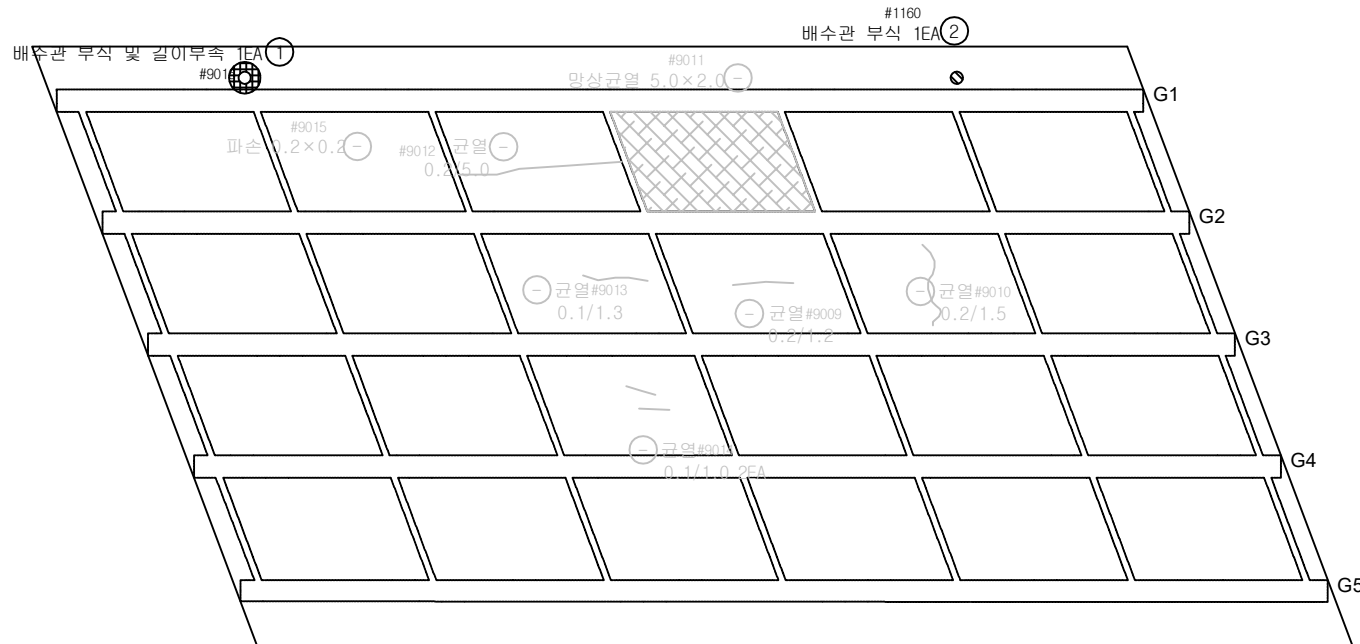
| 번호 | 구분 | 부재 | 손상내용 | 손상현황 | | | | | 비고 |
|---|---|---|---|---|---|---|---|---|---|
| 1 | 기존 | 배수시설 | 배수관 부식 및 길이부족 | | | | 1 | 1.00 | EA |
| 2 | 기존 | 배수시설 | 배수관 부식 | | | | 1 | 1.00 | EA |

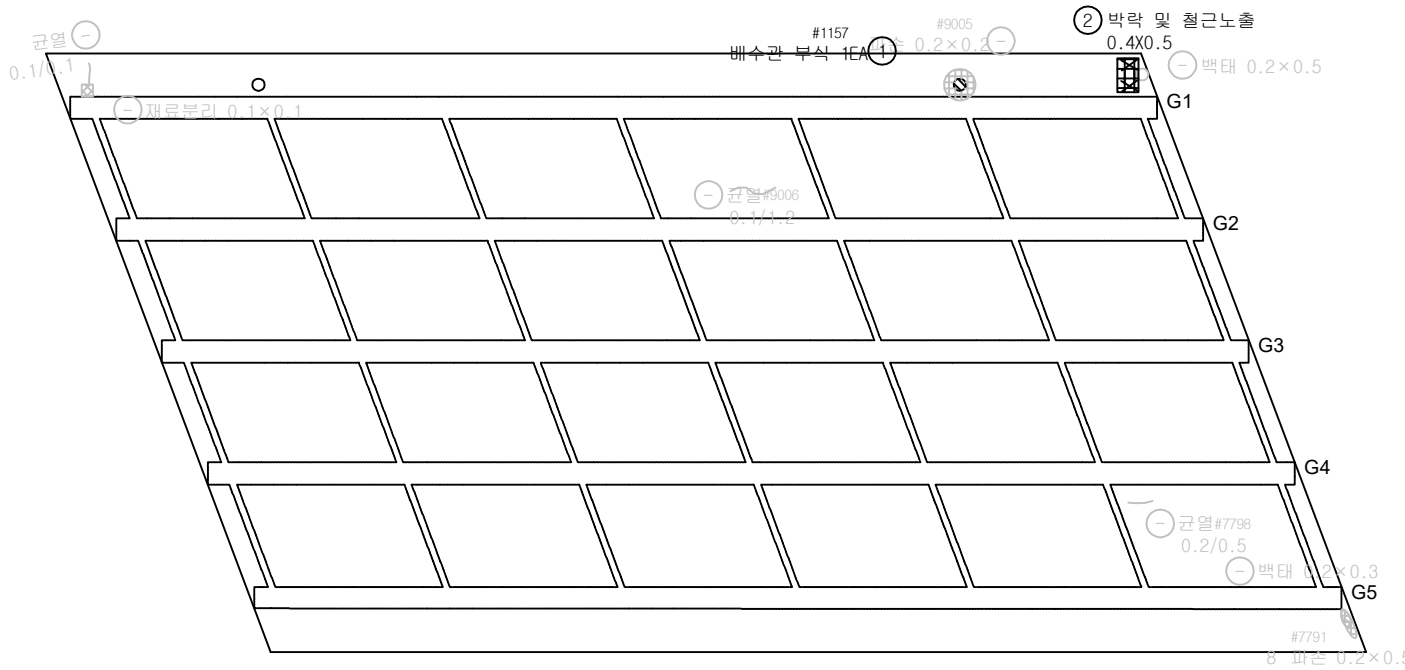
| 번호 | 구분 | 부재 | 손상내용 | 손상현황 | | | | | 비고 |
|---|---|---|---|---|---|---|---|---|---|
| 1 | 기존 | 배수시설 | 배수관 부식 | | | | 1 | 1.00 | EA |

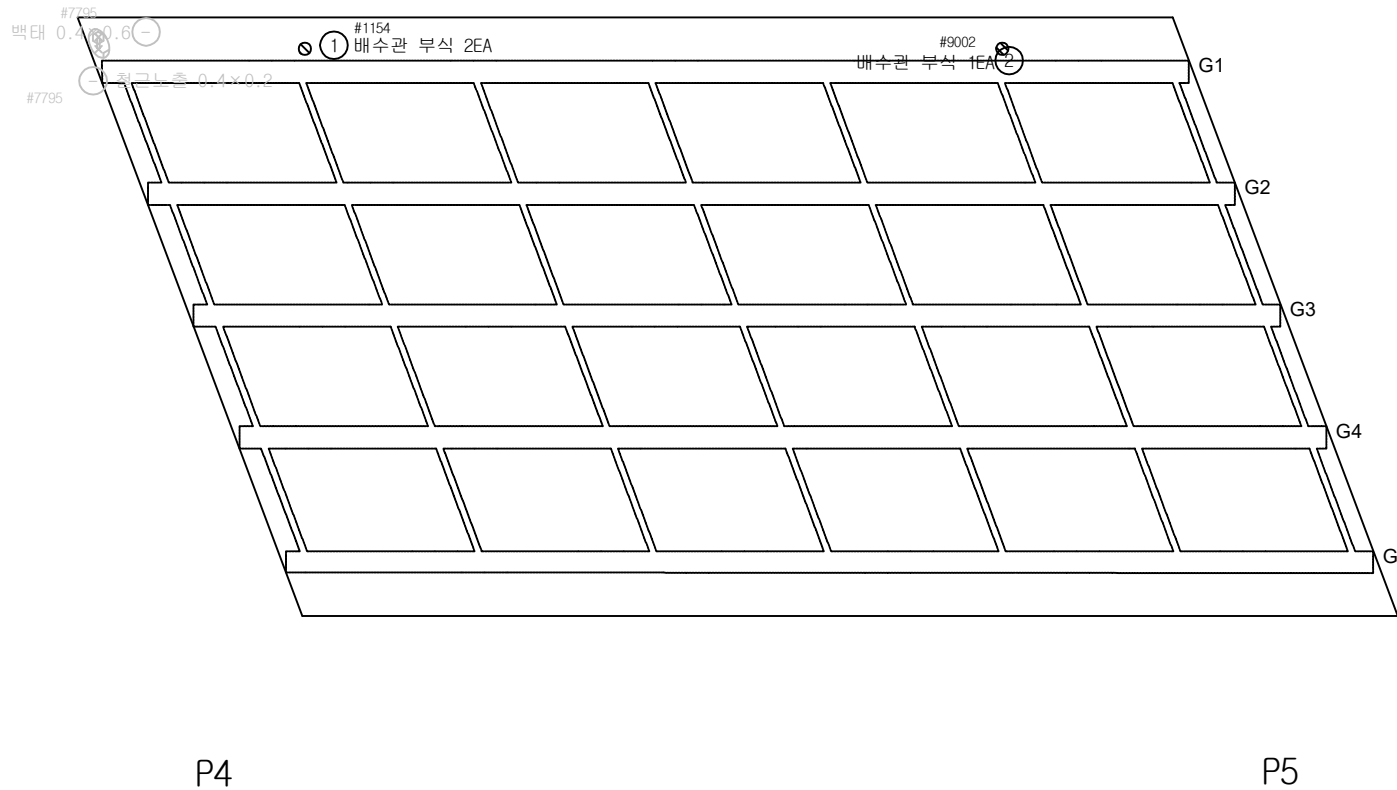
| 번호 | 구분 | 부재 | 손상내용 | 손상현황 | | | | | | 비고 |
|---|---|---|---|---|---|---|---|---|---|---|
| 1 | 기존 | 배수시설 | 배수관 부식 | | | | 2 | 2.00 | EA | |
| 2 | 기존 | 배수시설 | 배수관 부식 | | | | 1 | 1.00 | EA | |

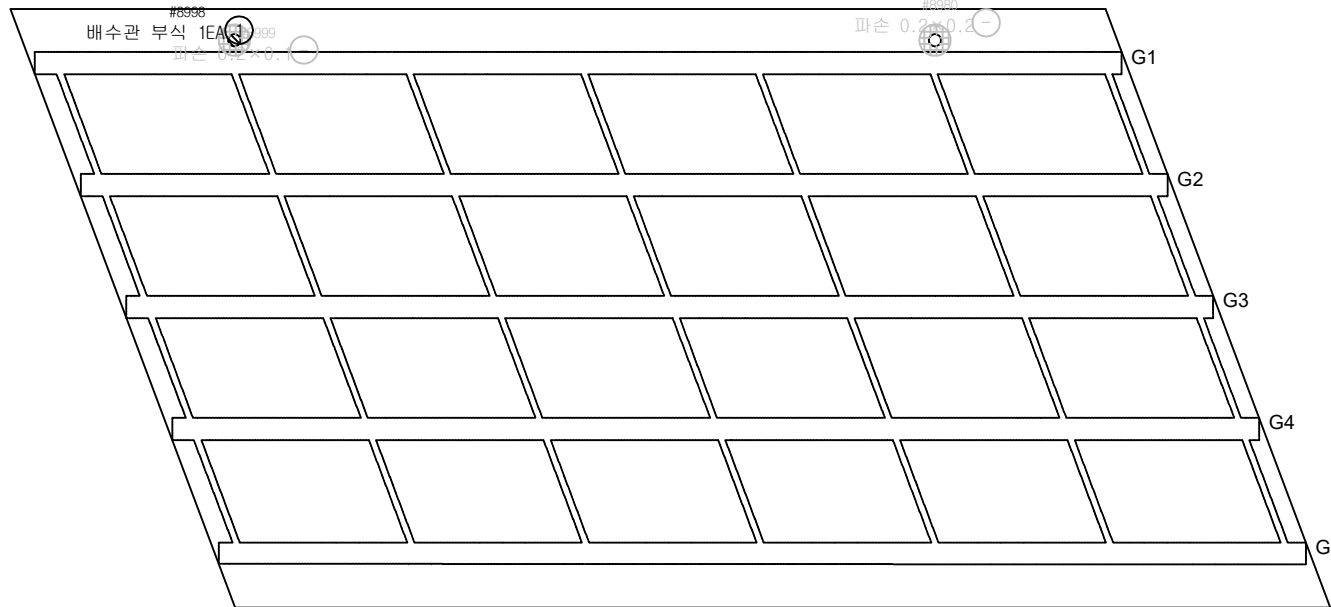
| 번호 | 구분 | 부재 | 손상내용 | 손상현황 | | | | | 비고 |
|---|---|---|---|---|---|---|---|---|---|
| 1 | 기존 | 배수시설 | 배수관 부식 | | | | 1 | 1.00 | EA |

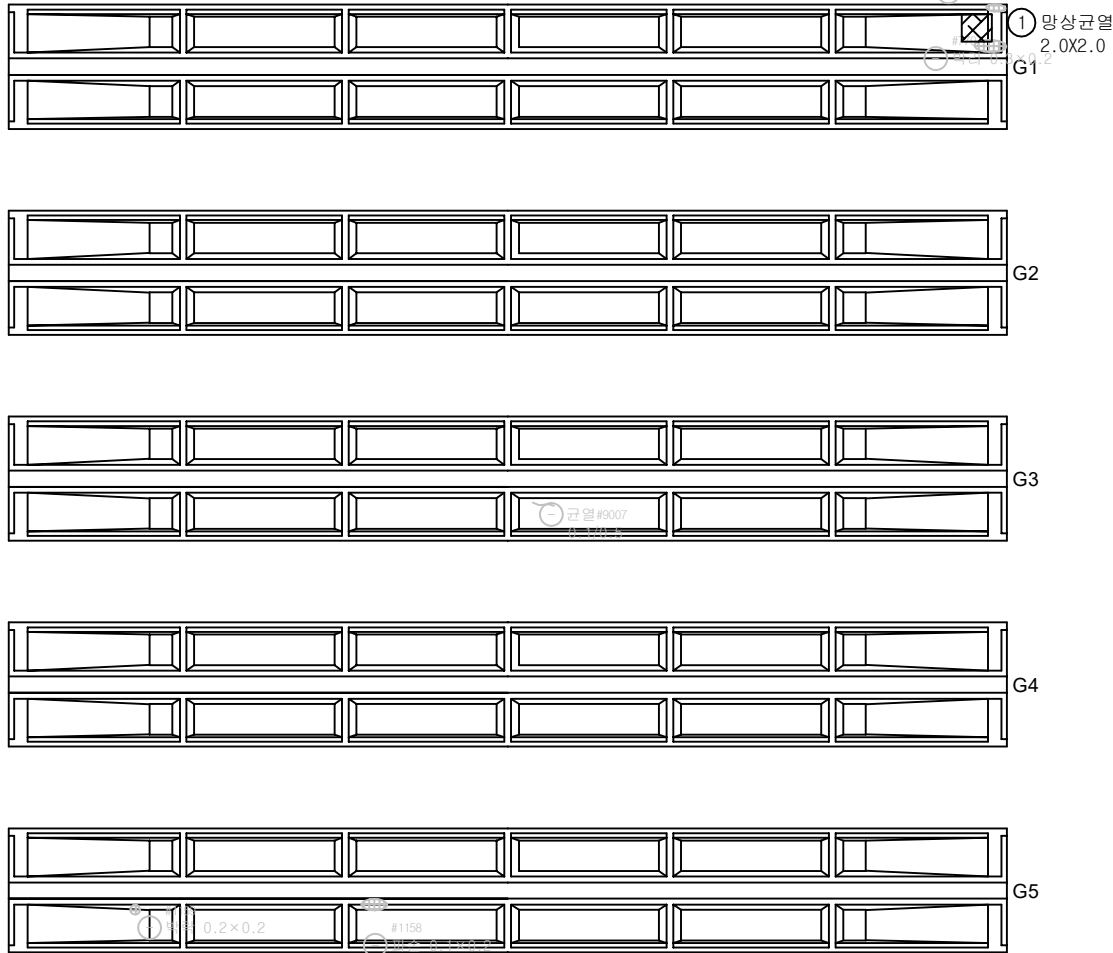
| 번호 | 구분 | 부재 | 손상내용 | 손상현황 | | | | | 비고 |
|---|---|---|---|---|---|---|---|---|---|
| 1 | 23상 | 거더외부 | 망상균열 | | 2.0 | 2.0 | 1 | 4.00 | ㎡ |

① 망상균열  
2.0x2.0

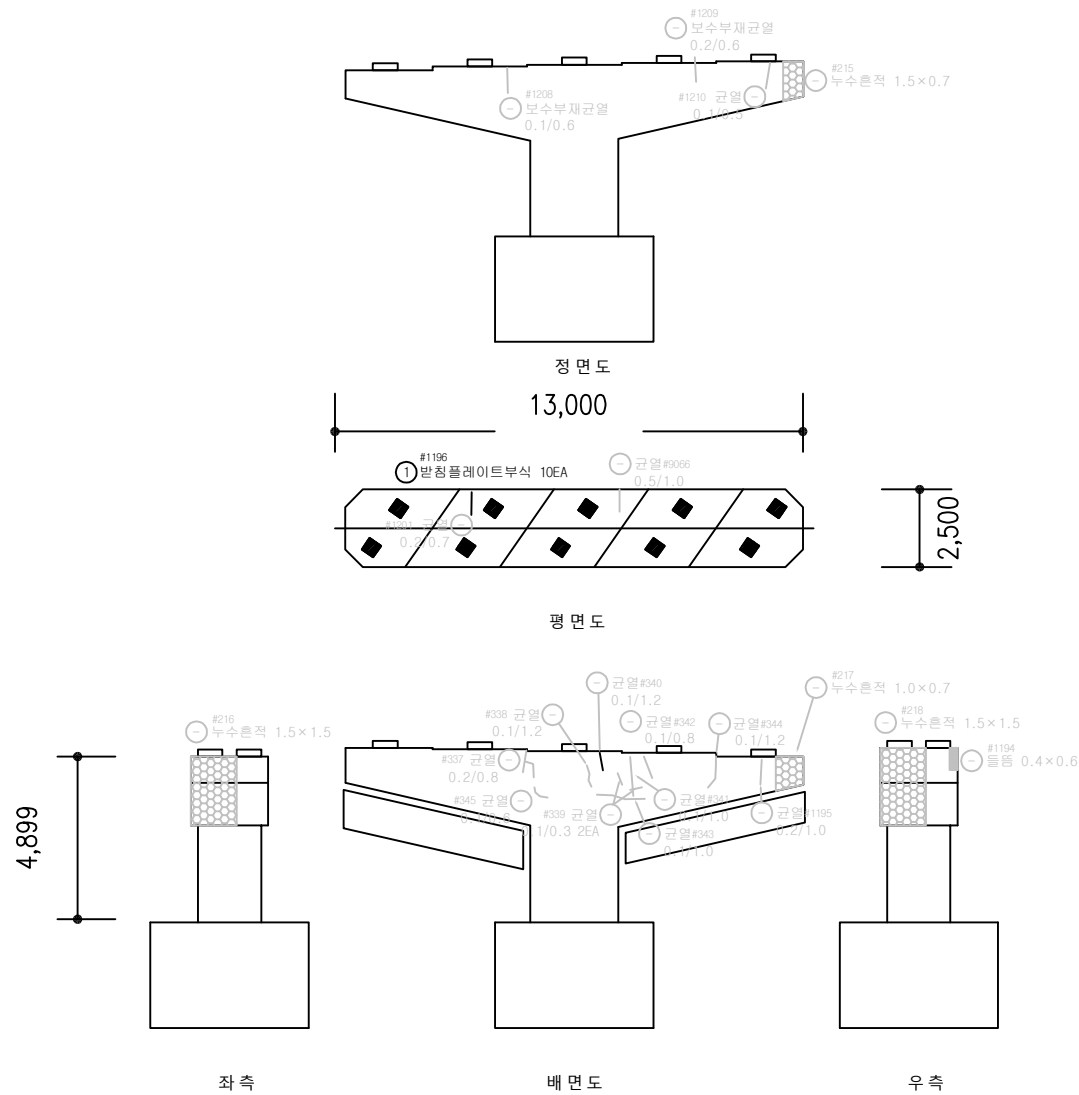
| 도면명 | 청미교(하) 교각 P1 |

| 번호 | 구분 | 부재 | 손상내용 | 손상현황 | | | | | 비고 |
|---|---|---|---|---|---|---|---|---|---|
| 1 | 기존 | 교량받침 | 받침플레이트부식 | | | | 10 | 10.00 | EA |

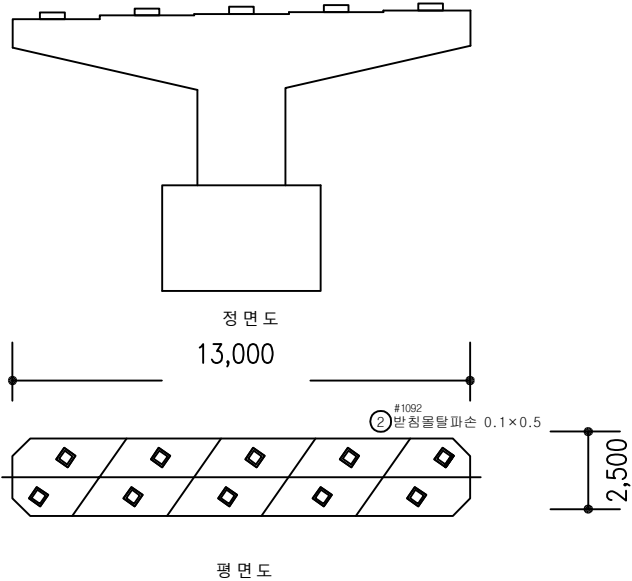
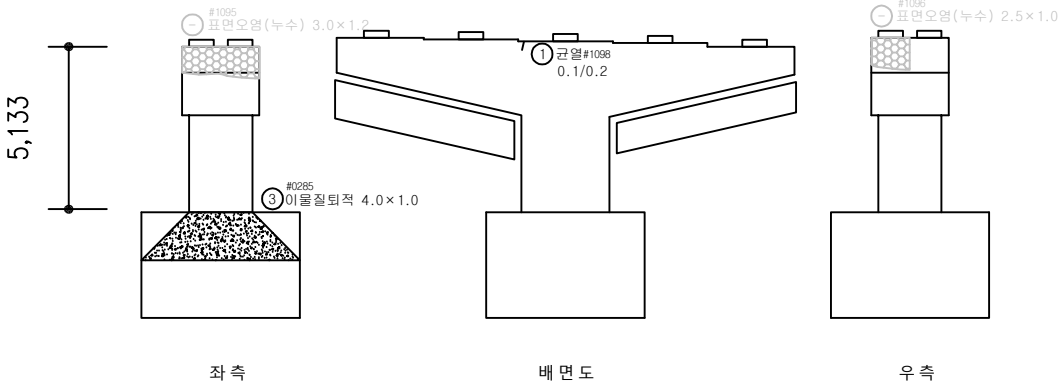
| 번호 | 구분 | 부재 | 손상내용 | 손상현황 | | | | | | 비고 |
|---|---|---|---|---|---|---|---|---|---|---|
| 1 | 기존 | 교각 | 균열 | 0.1 | 0.2 | | 1 | 0.20 | m | |

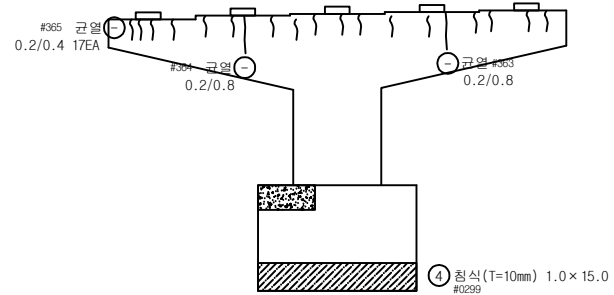
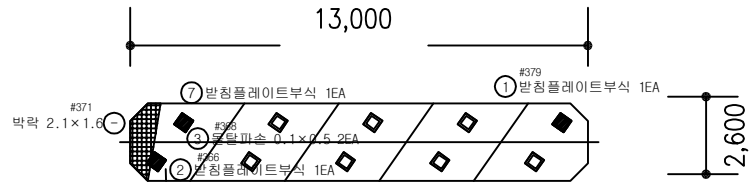
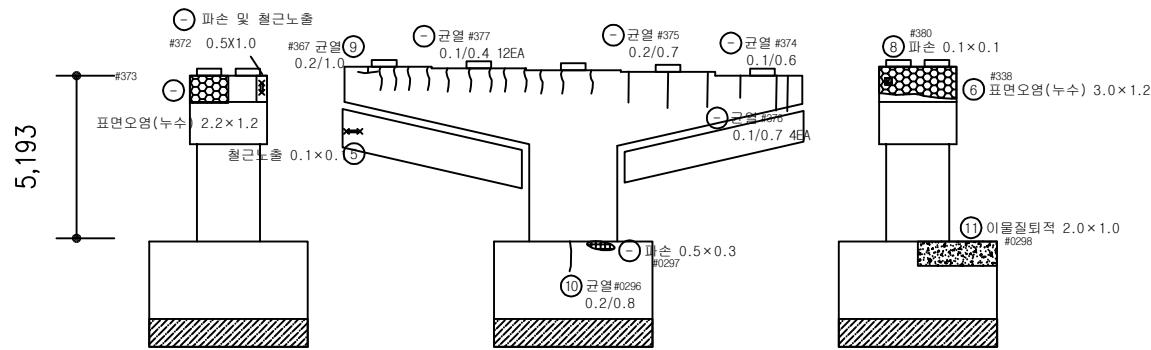
| 번호 | 구분 | 부재 | 손상내용 | 손상현황 | | | | | 비고 |
|---|---|---|---|---|---|---|---|---|---|
| 1 | 기존 | 교량받침 | 받침플레이트부식 | | | | 1 | 1.00 | EA |
| 2 | 기존 | 교량받침 | 받침플레이트부식 | | | | 1 | 1.00 | EA |
| 6 | 기존 | 교각 | 표면오염(누수) | | 1.2 | 3.0 | 1 | 3.60 | m <sup>2</sup> |
| 7 | 기존 | 교량받침 | 받침플레이트부식 | | | | 1 | 1.00 | EA |
| 9 | 기존 | 교각 | 균열 | 0.2 | 1.0 | | 1 | 1.00 | m |
| 10 | 기존 | 기초부 | 균열 | 0.2 | 0.8 | | 1 | 0.80 | m |

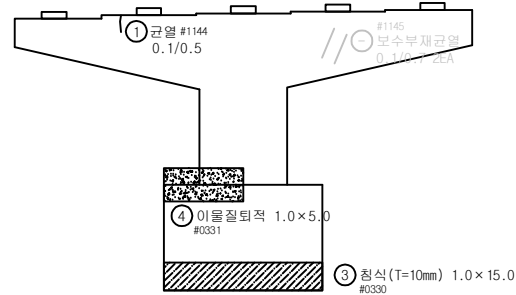
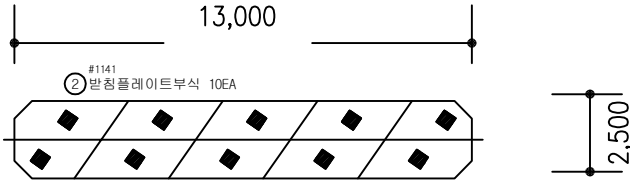
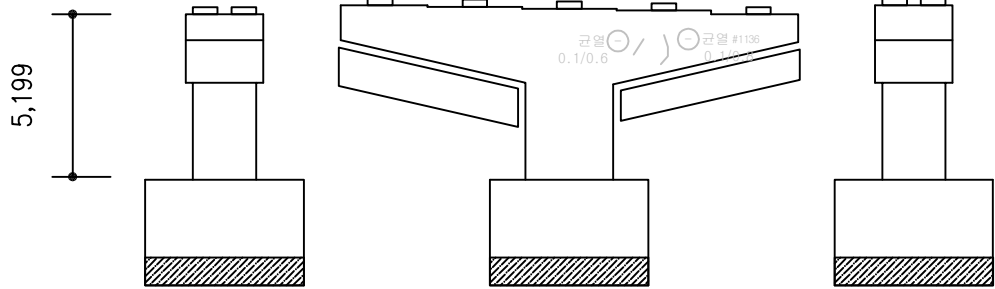
| 번호 | 구분 | 부재 | 손상내용 | 손상현황 | | | | | | 비고 |
|---|---|---|---|---|---|---|---|---|---|---|
| 1 | 기존 | 교각 | 균열 | 0.1 | 0.5 | | 1 | 0.50 | m | |
| 2 | 기존 | 교량받침 | 받침플레이트부식 | | | | 10 | 10.00 | EA | |

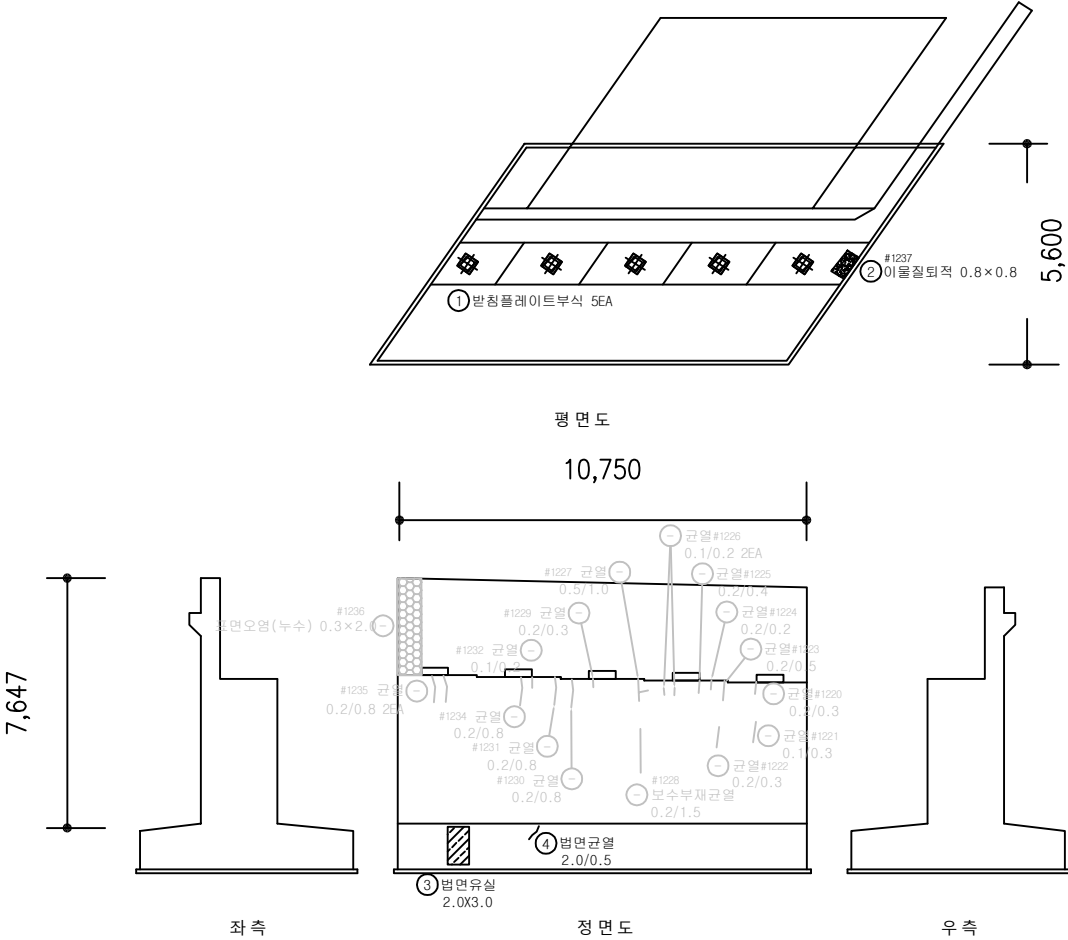
| 번호 | 구분 | 부재 | 손상내용 | 손상현황 | | | | | | 비고 |
|---|---|---|---|---|---|---|---|---|---|---|
| 1 | 기존 | 교량받침 | 받침플레이트부식 | | | | 5 | 5.00 | EA | |
