# 2023년 국도38호선 청미교(상) 등 4개소 정밀안전점검 및 내진성능평가

## 외관조사망도 (양성교(상) )

수원국토관리사무소

(주)명성엔지니어링

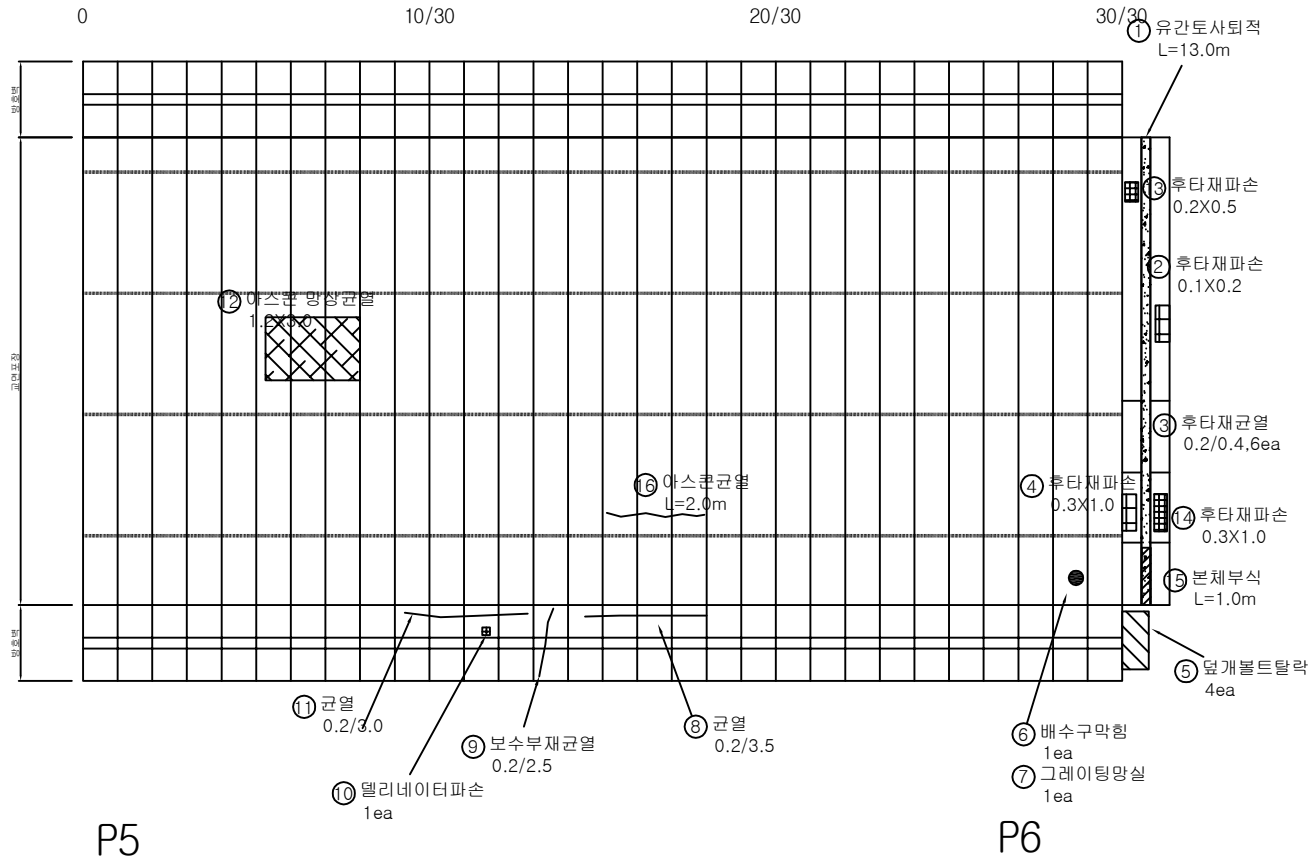
| 번호 | 구분 | 부재 | 손상내용 | 손상현황 | | | | | | 비고 |
|---|---|---|---|---|---|---|---|---|---|---|
| 3 | 기존 | 신축이음 | 후타재균열(0.3mm미만) | 0.2 | 0.40 | | 6 | 2.40 | m | |
| 4 | 기존 | 신축이음 | 후타재파손 | 0.30 | 1.00 | | 1 | 0.30 | m <sup>2</sup> | 손상증가 |
| 8 | 기존 | 방호벽 | 균열(0.3mm미만) | 0.2 | 3.50 | | 1 | 3.50 | m | |
| 9 | 기존 | 방호벽 | 보수부재균열(0.3mm미만) | 0.2 | 2.50 | | 1 | 2.50 | m | |
| 11 | 기존 | 방호벽 | 균열(0.3mm미만) | 0.2 | 3.00 | | 1 | 3.00 | m | |
| 12 | 기존 | 교면포장 | 아스콘 망상균열 | 3.00 | 1.20 | | 1 | 3.60 | m <sup>2</sup> | |
| 15 | 23상 | 신축이음 | 본체부식 | 1.00 | | | 1 | 1.00 | m | |
| 16 | 23상 | 교면포장 | 아스콘균열 | 2.00 | | | 1 | 2.00 | m | |

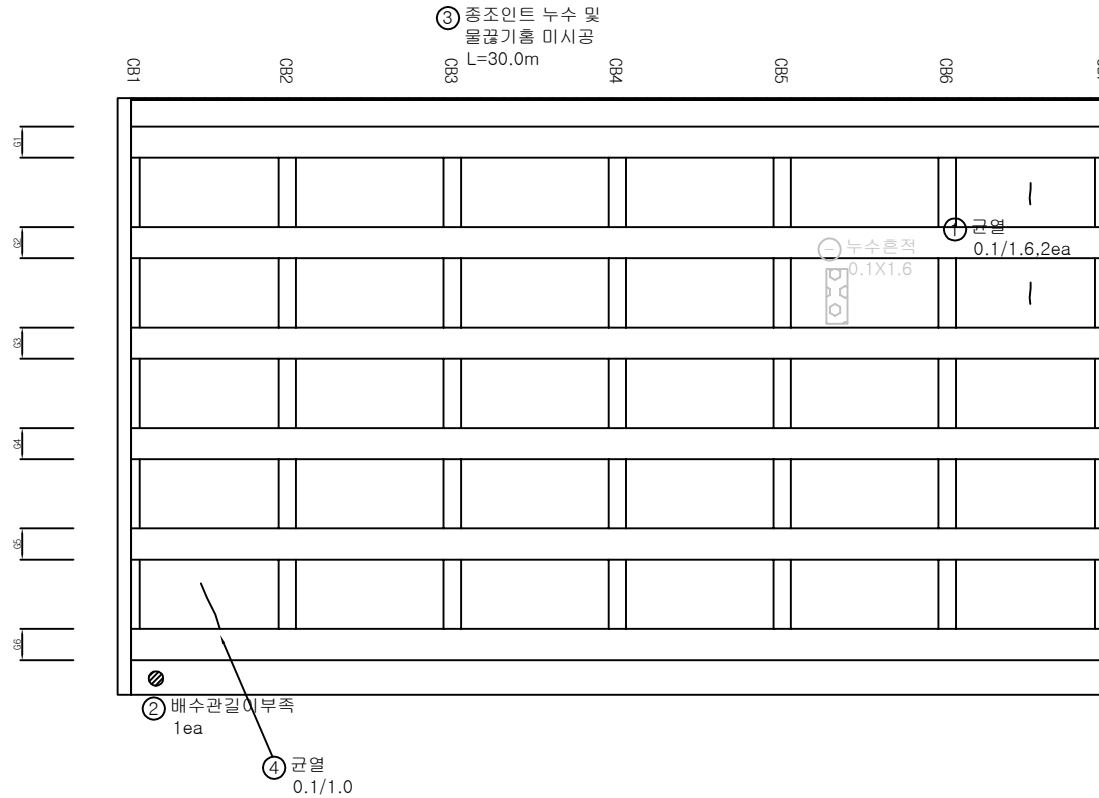
| 번호 | 구분 | 부재 | 손상내용 | 손상현황 | | | | | | 비고 |
|---|---|---|---|---|---|---|---|---|---|---|
| 1 | 기존 | 바닥판 | 균열(0.3mm미만) | 0.1 | 1.60 | | 2 | 3.20 | m | |
| 3 | 기존 | 바닥판 | 중조인트 누수 및 물끊기틀 미시공 | | 30.00 | | 1 | 30.00 | m | |
| 4 | 기존 | 바닥판 | 균열(0.3mm미만) | 0.1 | 1.00 | | 1 | 1.00 | m | |

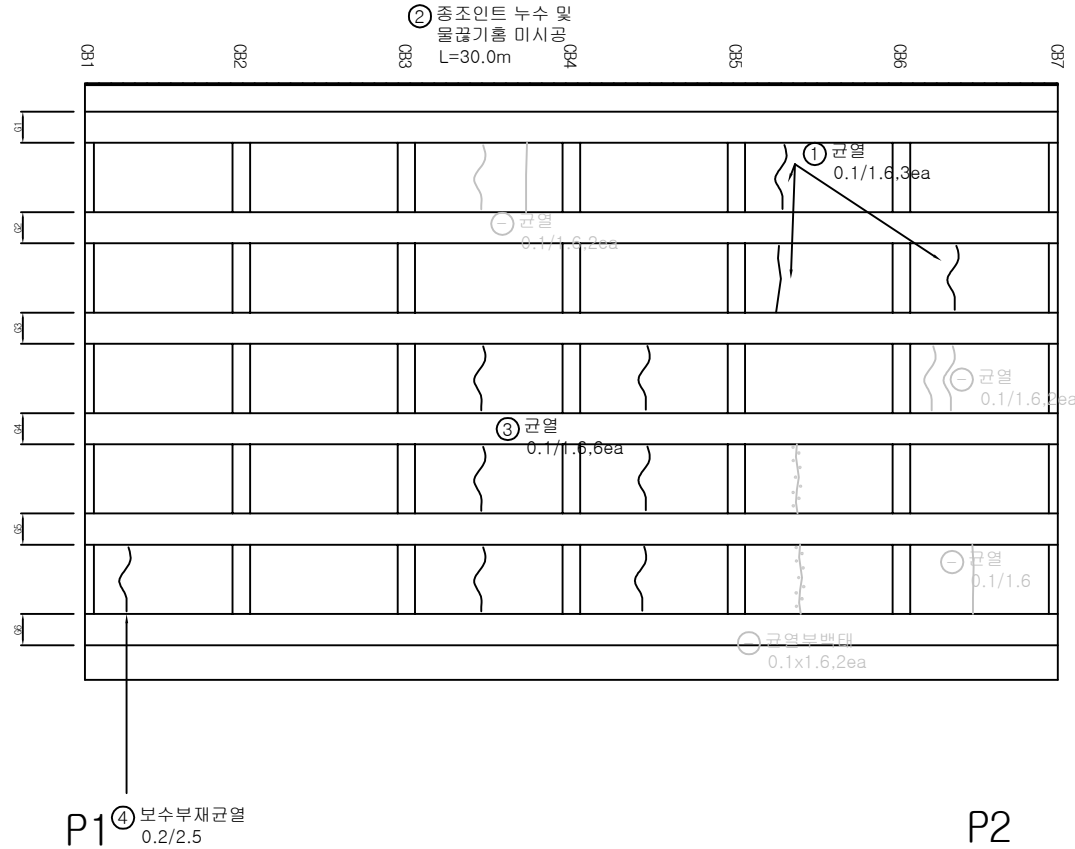
| 번호 | 구분 | 부재 | 손상내용 | 손상현황 | | | | | | 비고 |
|---|---|---|---|---|---|---|---|---|---|---|
| 1 | 기존 | 바닥판 | 균열(0.3mm미만) | 0.1 | 1.60 | | 3 | 4.80 | m | |
| 2 | 기존 | 바닥판 | 중조인트 누수 및 물길기름 미시공 | | 30.00 | | 1 | 30.00 | m | |
| 3 | 기존 | 바닥판 | 균열(0.3mm미만) | 0.1 | 1.60 | | 6 | 9.60 | m | |
| 4 | 기존 | 바닥판 | 보수부재 균열(0.3mm미만) | 0.2 | 2.50 | | 1 | 2.50 | m | |

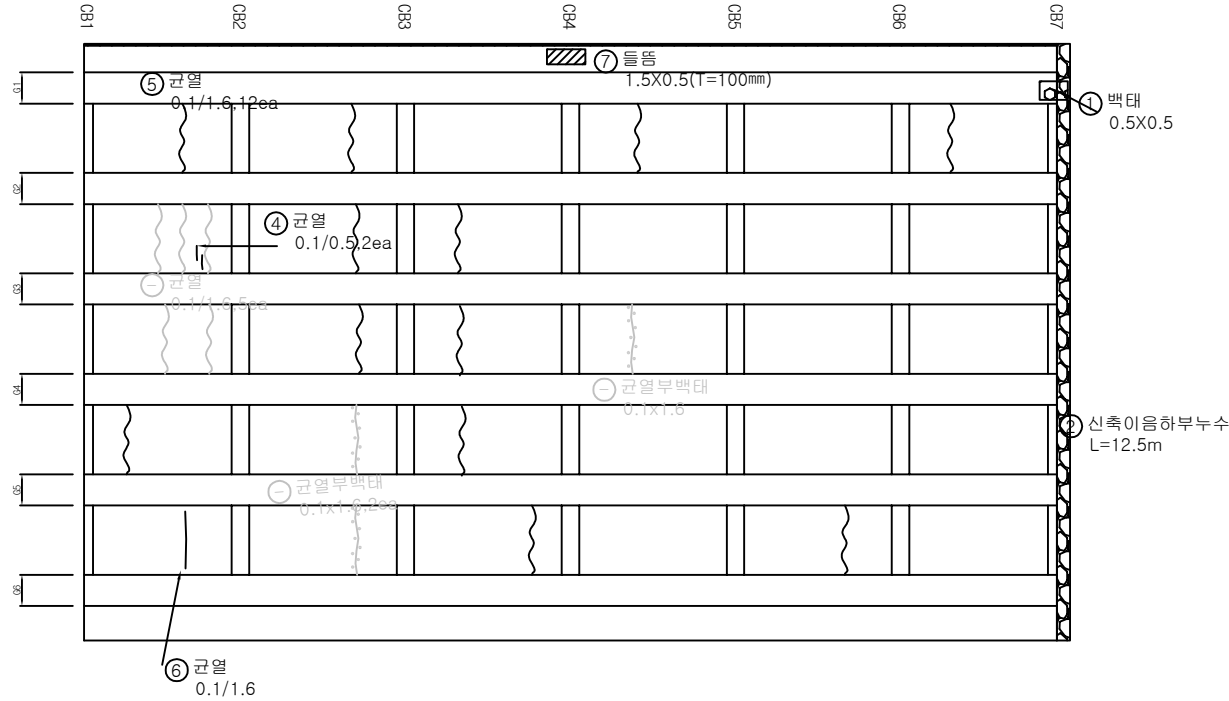
③ 종조인트 누수 및  
물길기름 미시공  
L=30.0m

| 번호 | 구분 | 부재 | 손상내용 | 손상현황 | | | | | 비고 |
|---|---|---|---|---|---|---|---|---|---|
| 2 | 기존 | 신축이음 | 신축이음하부누수 | | 12.50 | | 1 | 12.50 | m |
| 3 | 기존 | 바닥판 | 종조인트 누수 및 물길기름 미시공 | | 30.00 | | 1 | 30.00 | m |
| 4 | 기존 | 바닥판 | 균열(0.3mm미만) | 0.1 | 0.50 | | 2 | 1.00 | m |
| 5 | 기존 | 바닥판 | 균열(0.3mm미만) | 0.1 | 1.60 | | 12 | 19.20 | m |
| 6 | 기존 | 바닥판 | 균열(0.3mm미만) | 0.1 | 1.60 | | 1 | 1.60 | m |

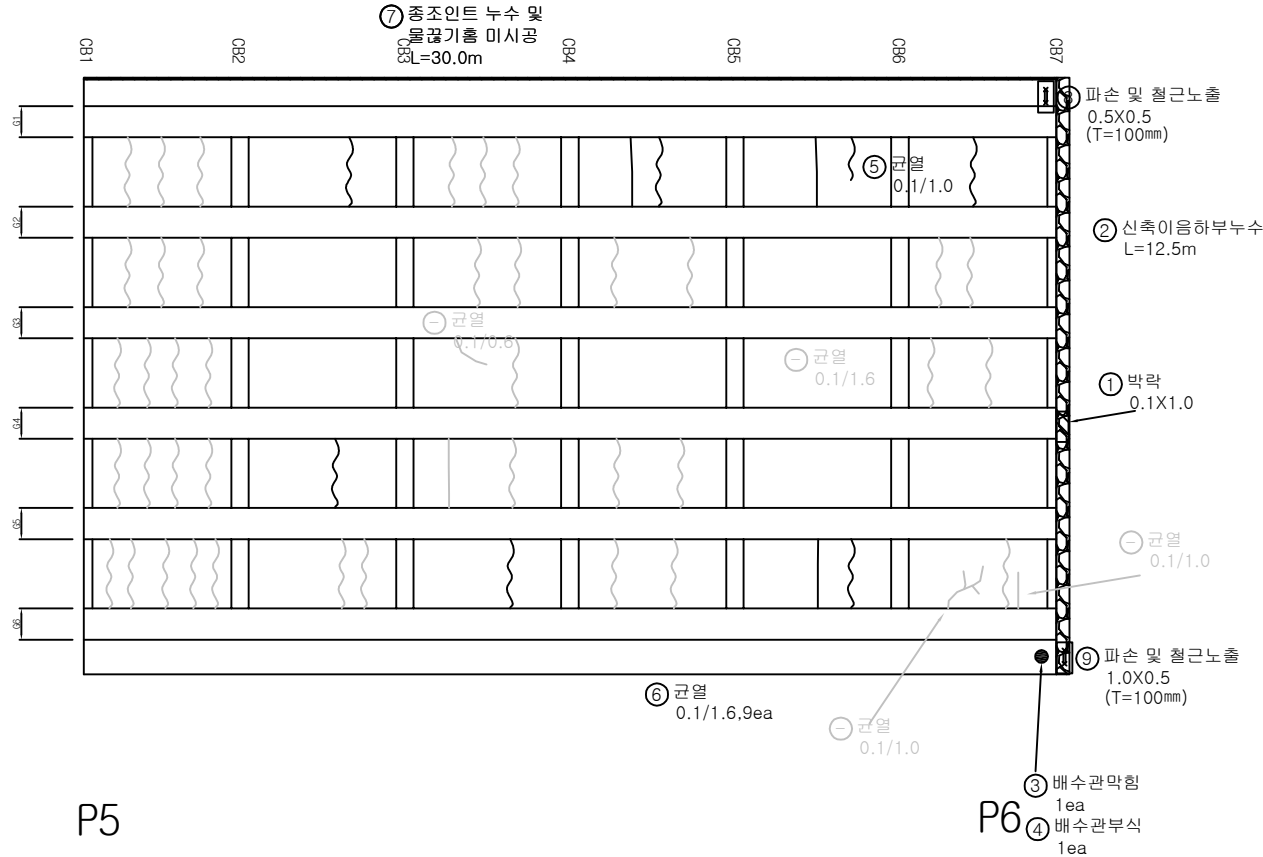
| 번호 | 구분 | 부재 | 손상내용 | 손상현황 | | | | | | 비고 |
|---|---|---|---|---|---|---|---|---|---|---|
| 2 | 기존 | 신축이음 | 신축이음하부누수 | | 12.50 | | 1 | 12.50 | m | |
| 4 | 기존 | 배수시설 | 배수관부식 | | | | 1 | 1.00 | ea | |
| 5 | 기존 | 바닥판 | 균열(0.3mm미만) | 0.1 | 1.00 | | 1 | 1.00 | m | |
| 6 | 기존 | 바닥판 | 균열(0.3mm미만) | 0.1 | 1.60 | | 49 | 78.40 | m | |
| 7 | 기존 | 바닥판 | 종조인트 누수 및 물받기틀 미시공 | | 30.00 | | 1 | 30.00 | m | |

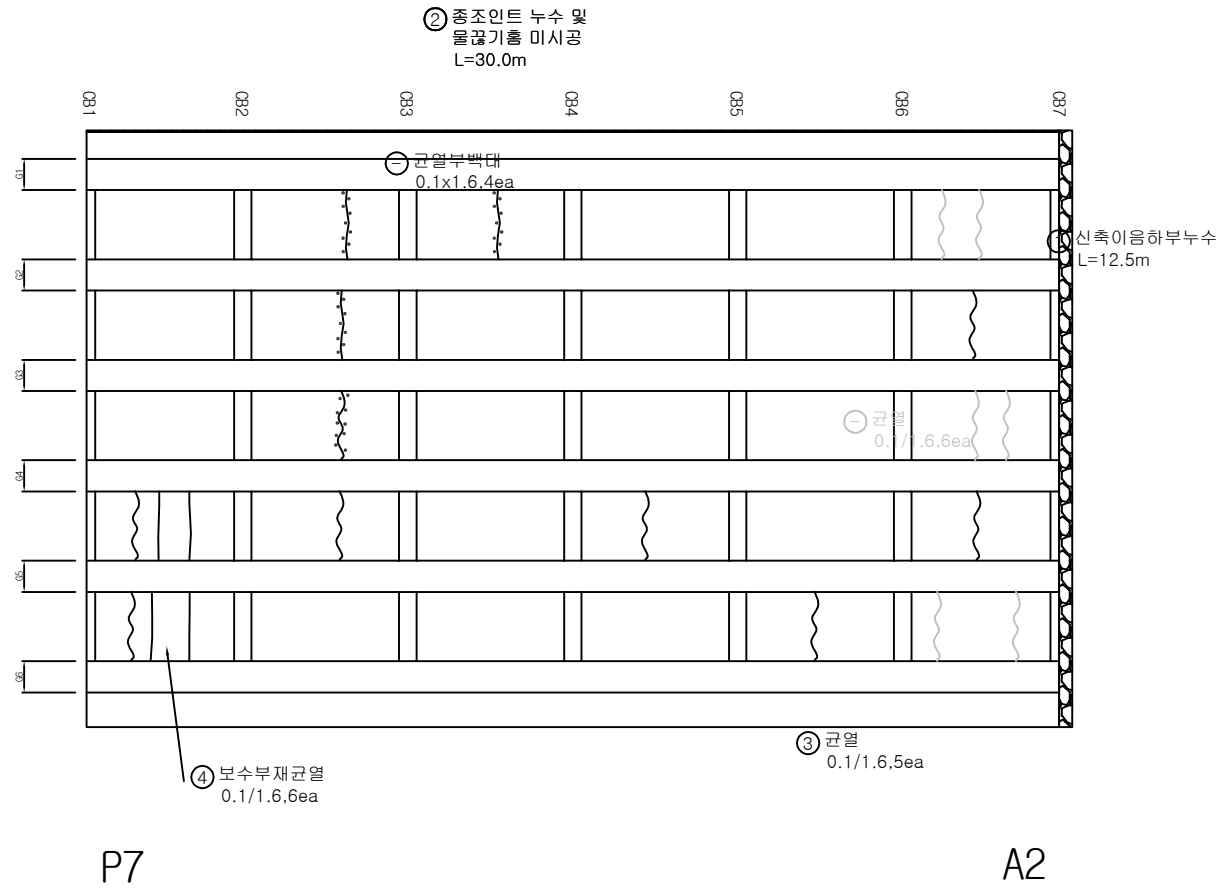
| 번호 | 구분 | 부재 | 손상내용 | 손상현황 | | | | | | 비고 |
|---|---|---|---|---|---|---|---|---|---|---|
| 1 | 기존 | 신축이음 | 신축이음하부누수 | | 12.50 | | 1 | 12.50 | m | |
| 2 | 기존 | 바닥판 | 중조인트 누수 및 물끊기틀 미시공 | | 30.00 | | 1 | 30.00 | m | |
| 3 | 기존 | 바닥판 | 균열(0.3mm미만) | 0.1 | 1.60 | | 11 | 17.60 | m | |
| 4 | 기존 | 바닥판 | 보수부재균열(0.3mm미만) | 0.1 | 1.60 | | 6 | 9.60 | m | |

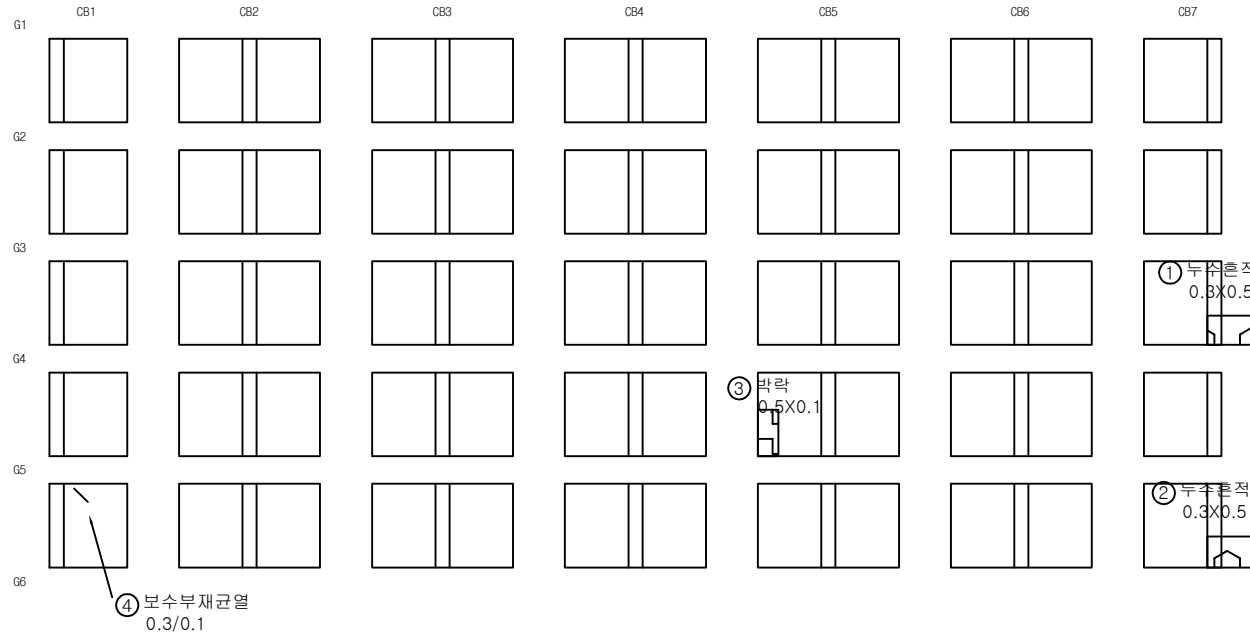
| 번호 | 구분 | 부재 | 손상내용 | 손상현황 | | | | | | 비고 |
|---|---|---|---|---|---|---|---|---|---|---|
| 1 | 기존 | 가로보 | 누수흔적 | | 0.50 | 0.30 | 1 | 0.15 | m <sup>2</sup> | |
| 2 | 기존 | 가로보 | 누수흔적 | | 0.50 | 0.30 | 1 | 0.15 | m <sup>2</sup> | |
| 4 | 기존 | 가로보 | 보수부재균열(0.3mm이상) | 0.3 | 0.10 | | 1 | 0.10 | m | |

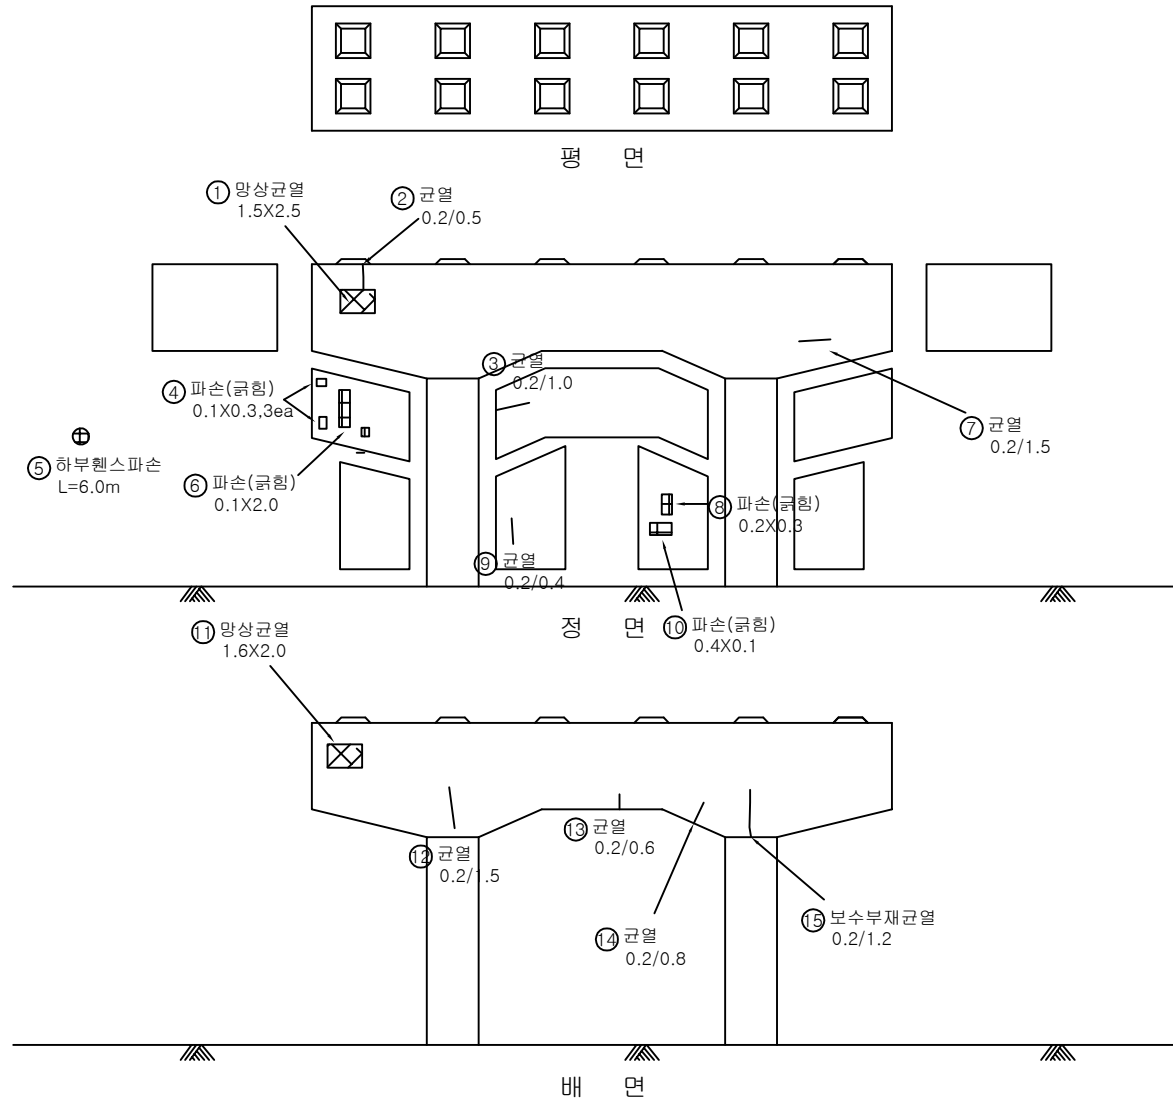
| 번호 | 구분 | 부재 | 손상내용 | 손상현황 | | | | | 비고 |
|---|---|---|---|---|---|---|---|---|---|
| 1 | 기존 | 교각 | 망상균열 | | 2.50 | 1.50 | 1 | 3.75 | ㎡ |
| 2 | 기존 | 교각 | 균열(0.3mm미만) | 0.2 | 0.50 | | 1 | 0.50 | m |
| 3 | 기존 | 교각 | 균열(0.3mm미만) | 0.2 | 1.00 | | 1 | 1.00 | m |
| 7 | 기존 | 교각 | 균열(0.3mm미만) | 0.2 | 1.50 | | 1 | 1.50 | m |
| 9 | 기존 | 교각 | 균열(0.3mm미만) | 0.2 | 0.40 | | 1 | 0.40 | m |
| 11 | 기존 | 교각 | 망상균열 | | 2.00 | 1.60 | 1 | 3.20 | ㎡ |
| 12 | 기존 | 교각 | 균열(0.3mm미만) | 0.2 | 1.50 | | 1 | 1.50 | m |
| 13 | 기존 | 교각 | 균열(0.3mm미만) | 0.2 | 0.60 | | 1 | 0.60 | m |
| 14 | 기존 | 교각 | 균열(0.3mm미만) | 0.2 | 0.80 | | 1 | 0.80 | m |
| 15 | 기존 | 교각 | 보수부재균열(0.3mm미만) | 0.2 | 1.20 | | 1 | 1.20 | m |
