# 2023년 국도38호선 청미교(상) 등 4개소 정밀안전점검 및 내진성능평가

## 외관조사망도 (양성교(하) )

수원국토관리사무소

(주)명성엔지니어링

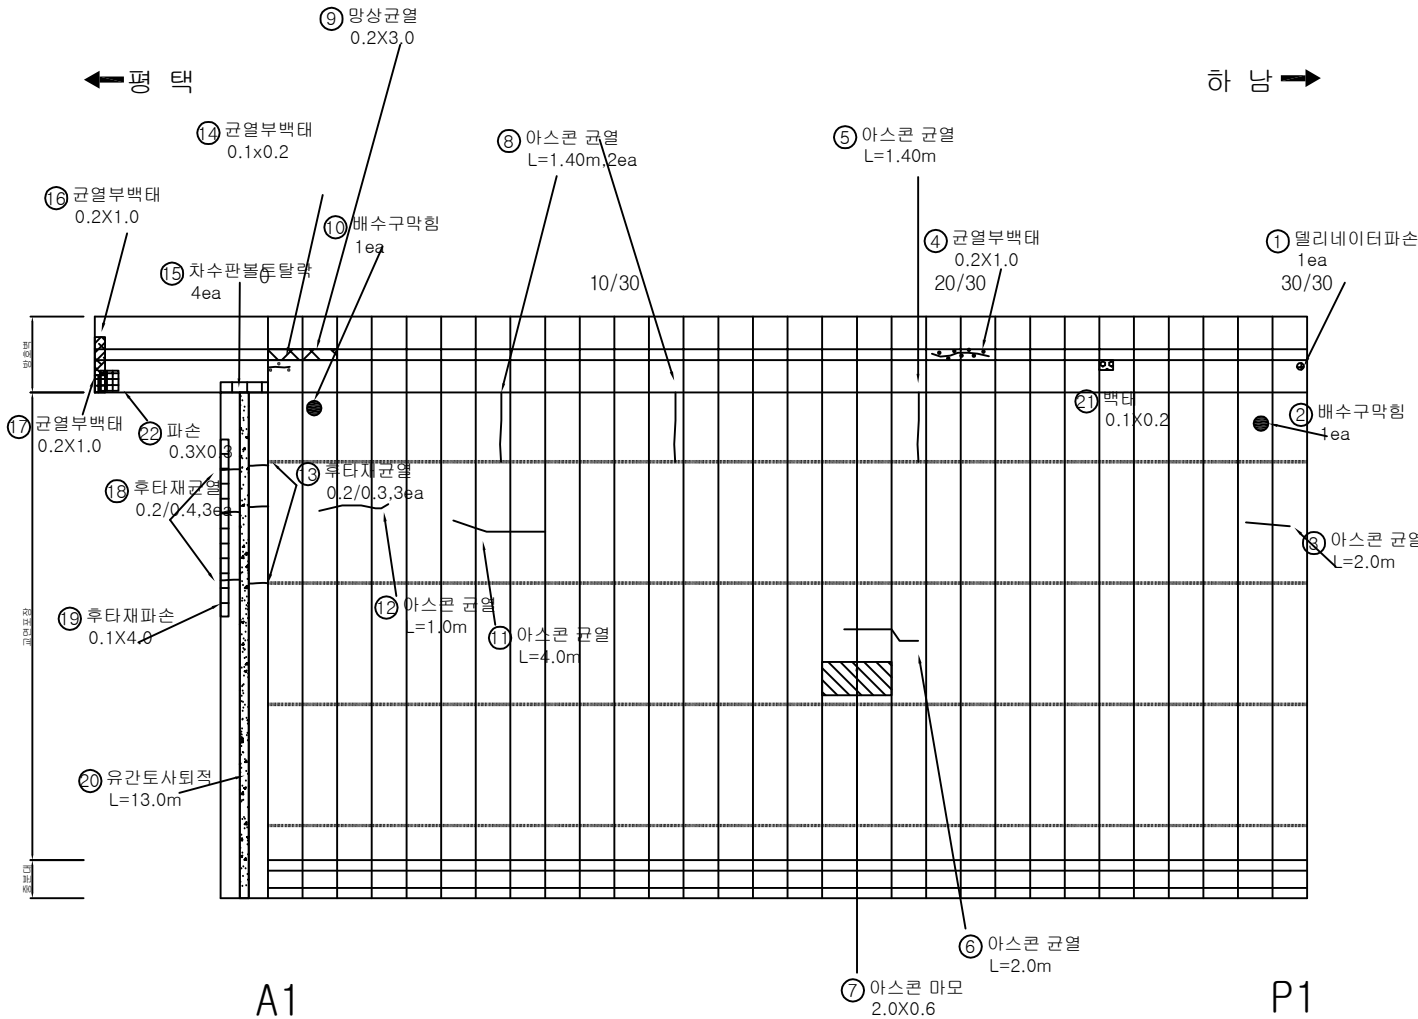
ID : 양성교(하) 바닥판상면 S1

| 번호 | 구분 | 부재 | 손상내용 | 손상현황 | | | | | 비고 |
|---|---|---|---|---|---|---|---|---|---|
| 1 | 기존 | 방호벽 | 델리네이터파손 | | | | 1 | 1.00 | ea |
| 2 | 기존 | 배수시설 | 배수구막힘 | | | | 1 | 1.00 | ea |
| 3 | 기존 | 교면포장 | 아스콘 균열 | | 2.00 | | 1 | 2.00 | m |
| 4 | 기존 | 방호벽 | 균열부백태 | 1.00 | 0.20 | | 1 | 0.20 | m <sup>2</sup> |
| 9 | 기존 | 방호벽 | 양상균열 | 3.00 | 0.20 | | 1 | 0.60 | m <sup>2</sup> |
| 13 | 기존 | 신축이음 | 후타재균열(0.3mm미만) | 0.2 | 0.30 | | 3 | 0.90 | m |
| 15 | 기존 | 신축이음 | 차수판볼트탈락 | | | | 4 | 4.00 | ea |
| 19 | 기존 | 신축이음 | 후타재파손 | | 4.00 | 0.10 | 1 | 0.40 | m <sup>2</sup> |
| 20 | 기존 | 신축이음 | 유간토사퇴적 | | 13.00 | | 1 | 13.00 | m |
| 22 | 23상 | 방호벽 | 파손 | 0.30 | 0.30 | | 1 | 0.09 | m <sup>2</sup> |

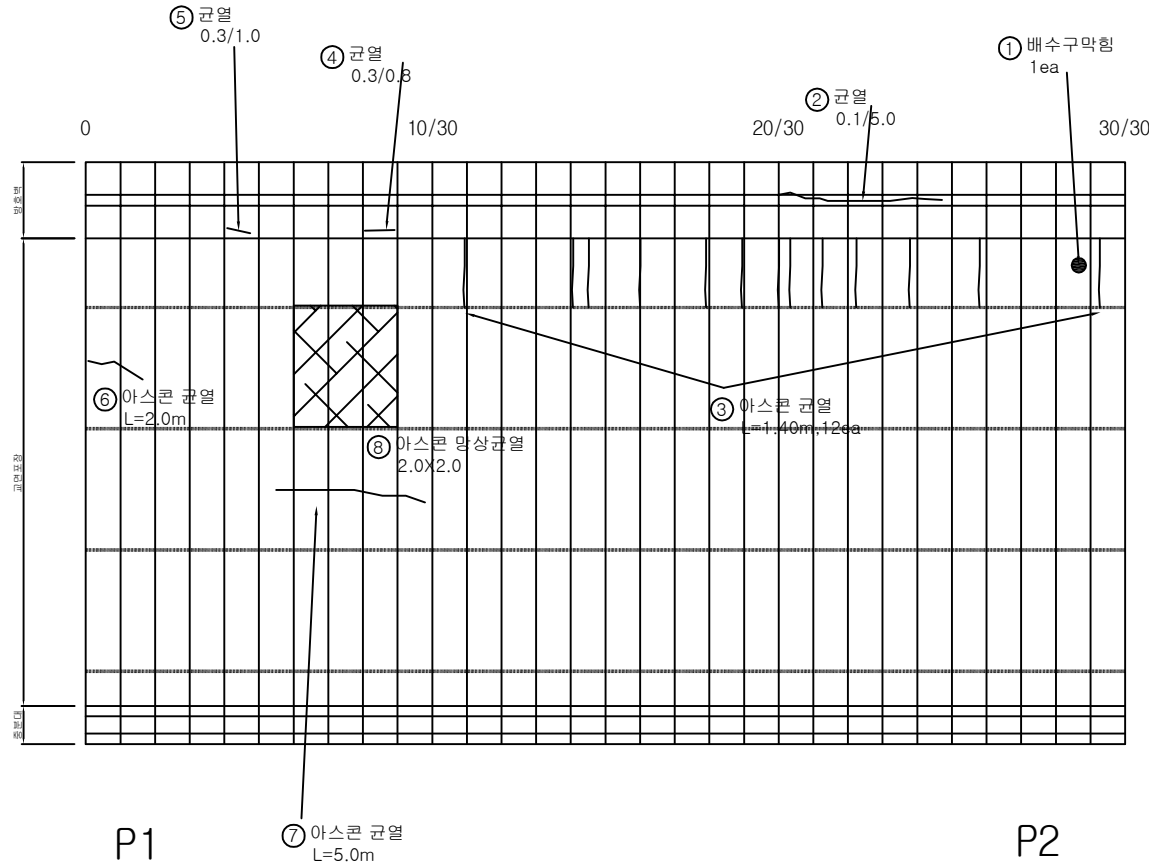
| 도면명 | 양성교(하) 바닥판상면 S2 |

| 번호 | 구분 | 부재 | 손상내용 | 손상현황 | | | | | | 비고 |
|---|---|---|---|---|---|---|---|---|---|---|
| 2 | 기존 | 방호벽 | 균열(0.3mm미만) | 0.1 | 5.00 | | 1 | 5.00 | m | |
| 3 | 기존 | 교면포장 | 아스콘 균열 | | 1.40 | | 12 | 16.80 | m | |
| 4 | 기존 | 방호벽 | 균열(0.3mm이상) | 0.3 | 0.80 | | 1 | 0.80 | m | |
| 5 | 기존 | 방호벽 | 균열(0.3mm이상) | 0.3 | 1.00 | | 1 | 1.00 | m | |
| 8 | 23상 | 교면포장 | 아스콘 양상균열 | | 2.00 | 2.00 | 1 | 4.00 | m | |

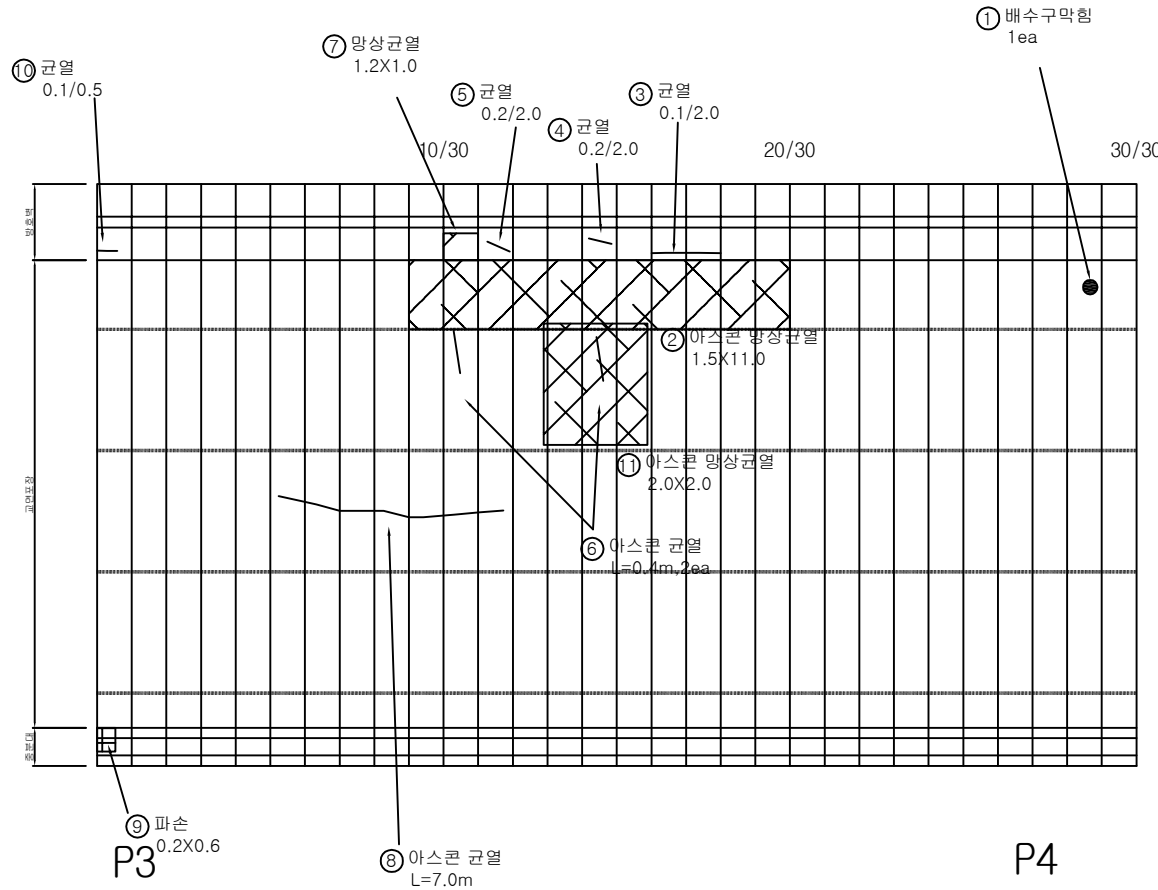
ID : 양성교(하) 바닥판상면 S4

| 번호 | 구분 | 부재 | 손상내용 | 손상현황 | | | | | 비고 |
|---|---|---|---|---|---|---|---|---|---|
| 1 | 기존 | 배수시설 | 배수구막힘 | | | | 1 | 1.00 | ea |
| 2 | 기존 | 교면포장 | 아스콘 망상균열 | | 11.00 | 1.50 | 1 | 16.50 | m <sup>2</sup> |
| 3 | 기존 | 방호벽 | 균열(0.3mm미만) | 0.1 | 2.00 | | 1 | 2.00 | m |
| 7 | 기존 | 방호벽 | 망상균열 | | 1.00 | 1.20 | 1 | 1.20 | m <sup>2</sup> |
| 9 | 기존 | 방호벽 | 파손 | | 0.60 | 0.20 | 1 | 0.12 | m <sup>2</sup> |
| 11 | 23상 | 교면포장 | 아스콘 망상균열 | | 2.00 | 2.00 | 1 | 4.00 | m <sup>2</sup> |

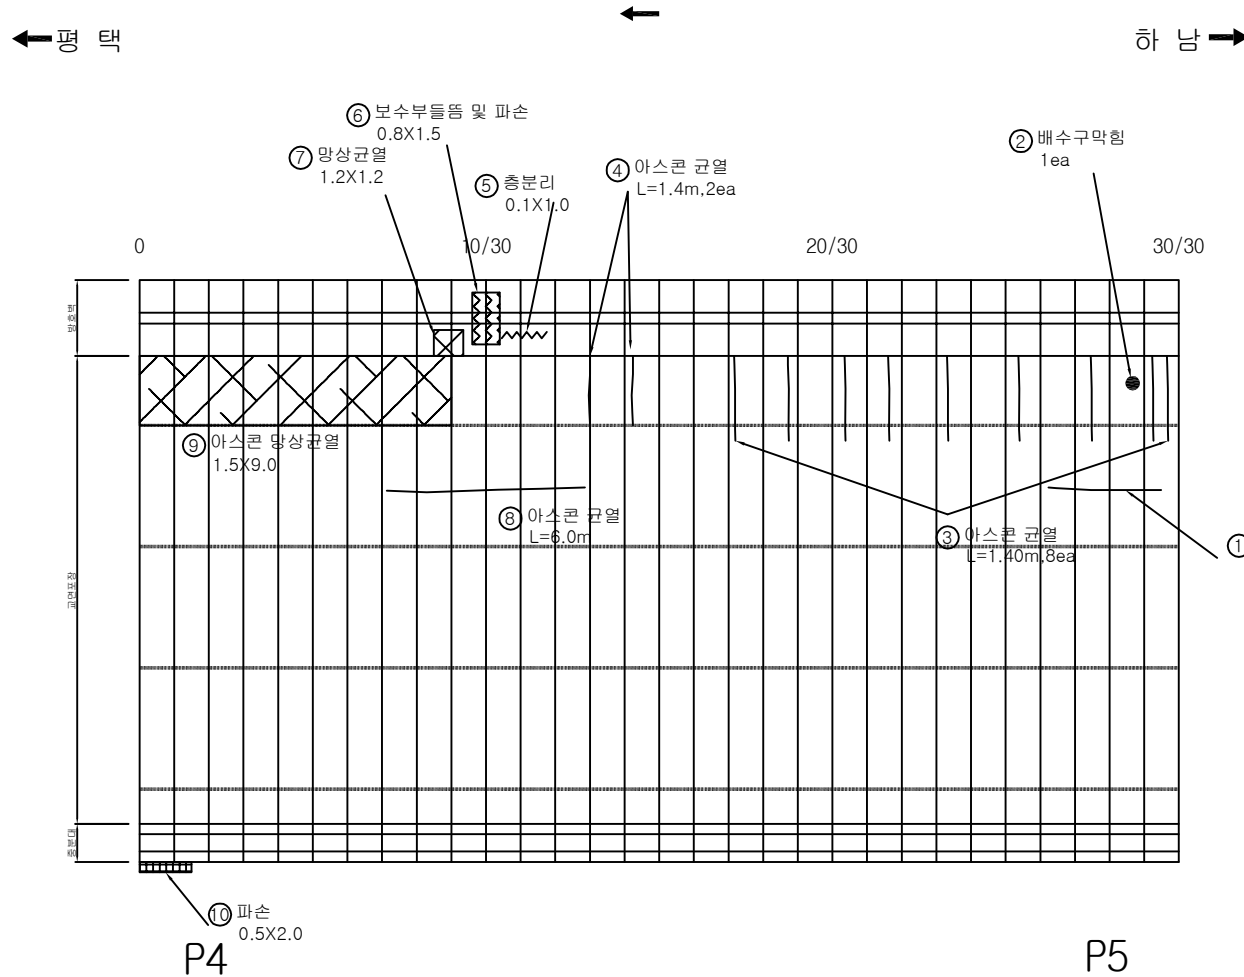
ID : 양성교(하) 바닥판상면 S5

| 번호 | 구분 | 부재 | 손상내용 | 손상현황 | | | | | 비고 |
|---|---|---|---|---|---|---|---|---|---|
| 1 | 기존 | 교면포장 | 아스콘 균열 | | 5.00 | | 1 | 5.00 | m |
| 3 | 기존 | 교면포장 | 아스콘 균열 | | 1.40 | | 8 | 11.20 | m |
| 5 | 기존 | 방호벽 | 층분리 | | 1.00 | 0.10 | 1 | 0.10 | m² |
| 6 | 기존 | 방호벽 | 보수부들뜸 및 파손 | | 1.50 | 0.80 | 1 | 1.20 | m² |
| 7 | 기존 | 방호벽 | 망상균열 | | 1.20 | 1.20 | 1 | 1.44 | m² |
| 9 | 기존 | 교면포장 | 아스콘 망상균열 | | 9.00 | 1.50 | 1 | 13.50 | m² |
| 10 | 기존 | 방호벽 | 파손 | | 2.00 | 0.50 | 1 | 1.00 | m² |

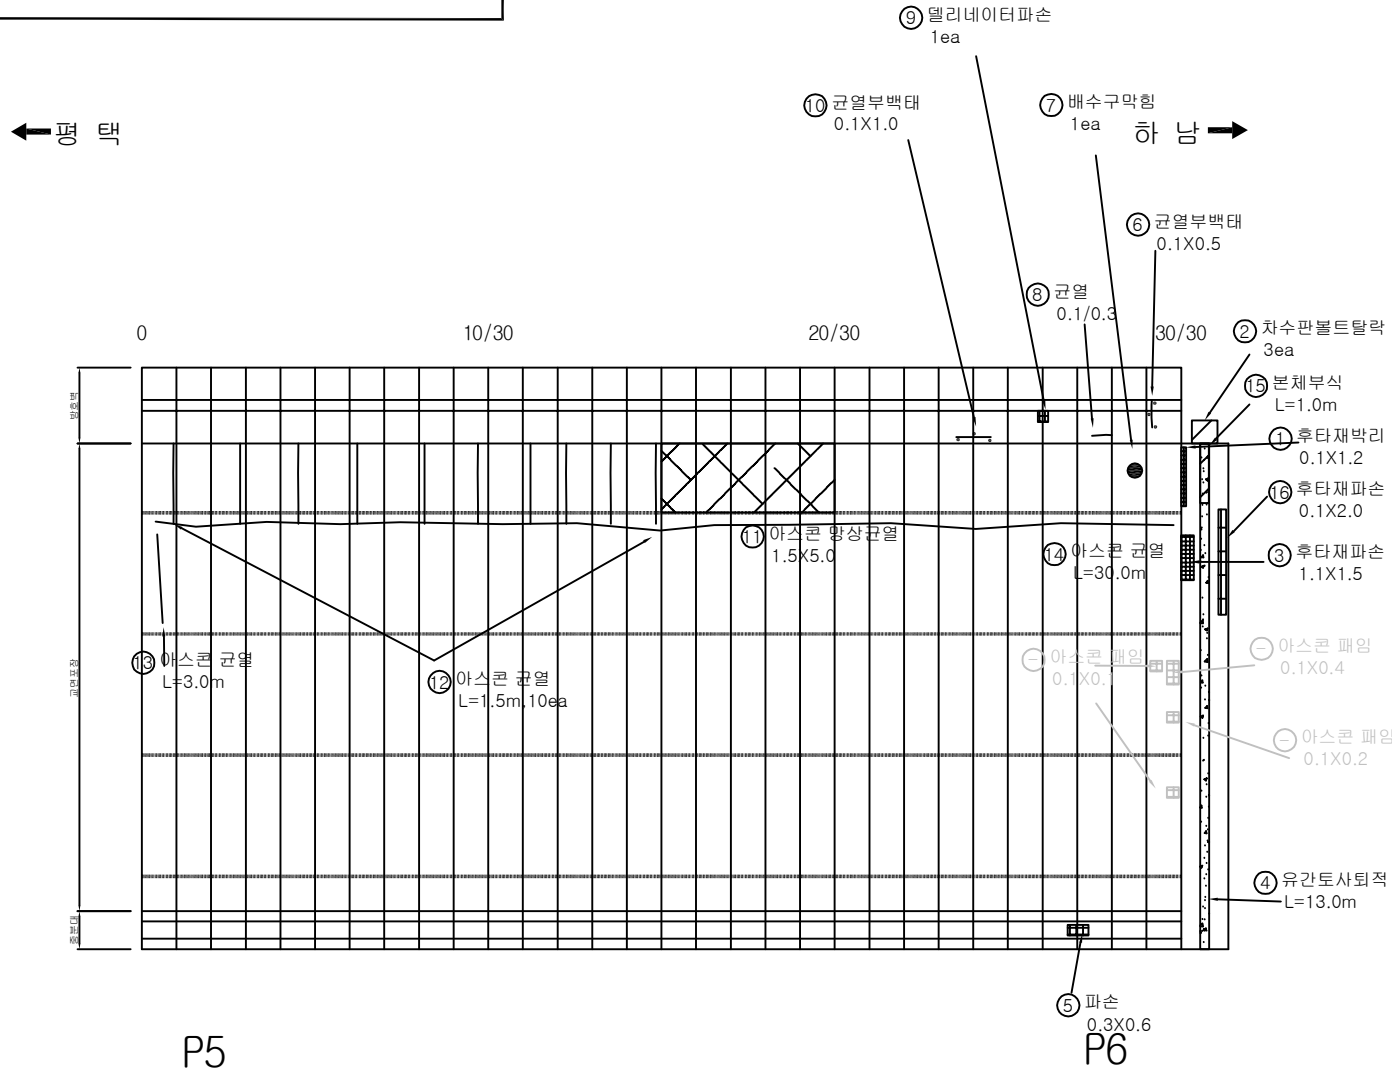
ID : 양성교(하) 바닥판상면 S6

| 번호 | 구분 | 부재 | 손상내용 | 손상현황 | | | | | 비고 |
|---|---|---|---|---|---|---|---|---|---|
| 6 | 기존 | 방호벽 | 균열부백태 | | 0.50 | 0.10 | 1 | 0.05 | ㎡ |
| 8 | 기존 | 방호벽 | 균열(0.3mm미만) | 0.1 | 0.30 | | 1 | 0.30 | m |
| 10 | 기존 | 방호벽 | 균열부백태 | | 1.00 | 0.10 | 1 | 0.10 | ㎡ |
| 11 | 기존 | 교면포장 | 아스콘 양상균열 | | 5.00 | 1.50 | 1 | 7.50 | ㎡ |
| 12 | 기존 | 교면포장 | 아스콘 균열 | | 1.50 | | 10 | 15.00 | m |
| 14 | 23상 | 교면포장 | 아스콘 균열 | | 30.00 | | 1 | 30.00 | m |
| 15 | 23상 | 신속이음 | 본체부식 | | 1.00 | | 1 | 1.00 | m |

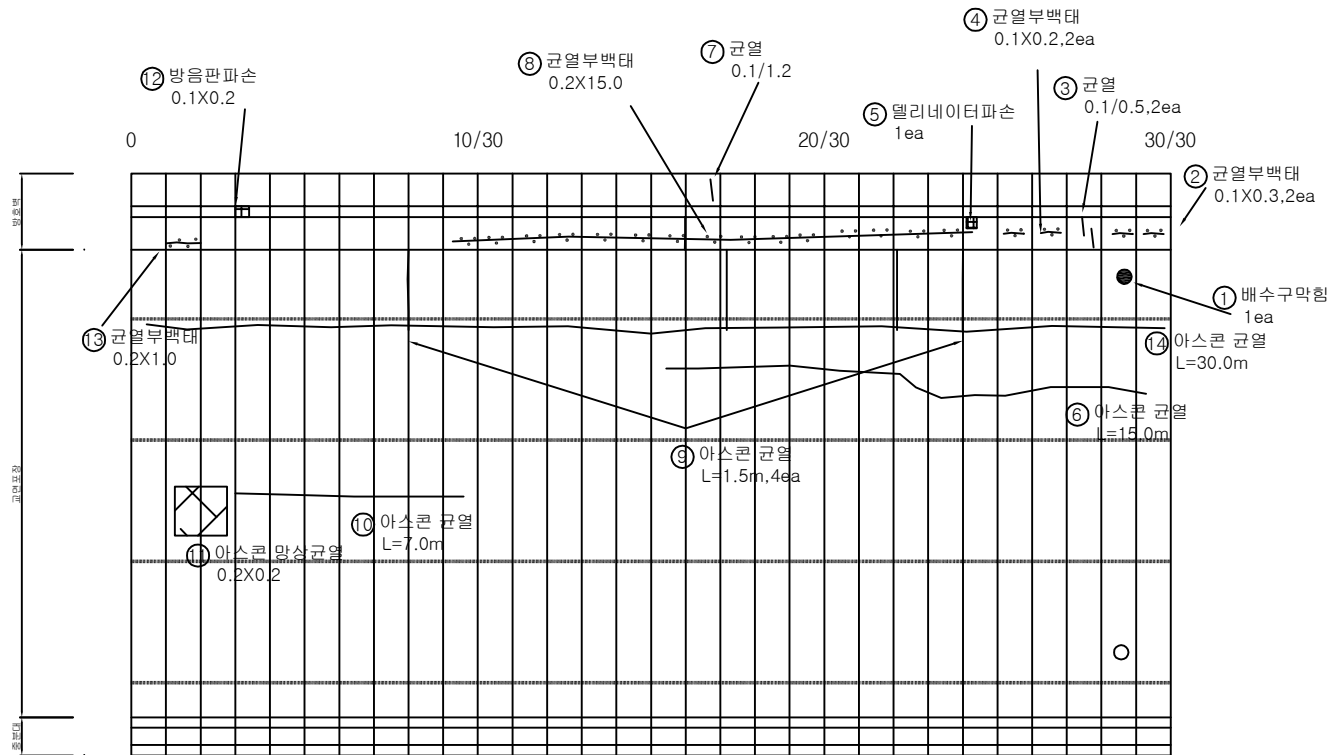
| 번호 | 구분 | 부재 | 손상내용 | 손상현황 | | | | | 비고 |
|---|---|---|---|---|---|---|---|---|---|
| 2 | 기존 | 방호벽 | 균열부백태 | | 0.30 | 0.10 | 2 | 0.06 | m <sup>2</sup> |
| 3 | 기존 | 방호벽 | 균열(0.3mm미만) | 0.1 | 0.50 | | 2 | 1.00 | m |
| 6 | 기존 | 교면포장 | 아스콘 균열 | | 15.00 | | 1 | 15.00 | m |
| 8 | 기존 | 방호벽 | 균열부백태 | | 15.00 | 0.20 | 1 | 3.00 | m <sup>2</sup> |
| 14 | 23상 | 교면포장 | 아스콘 균열 | 30.00 | | | 1 | 30.00 | m |

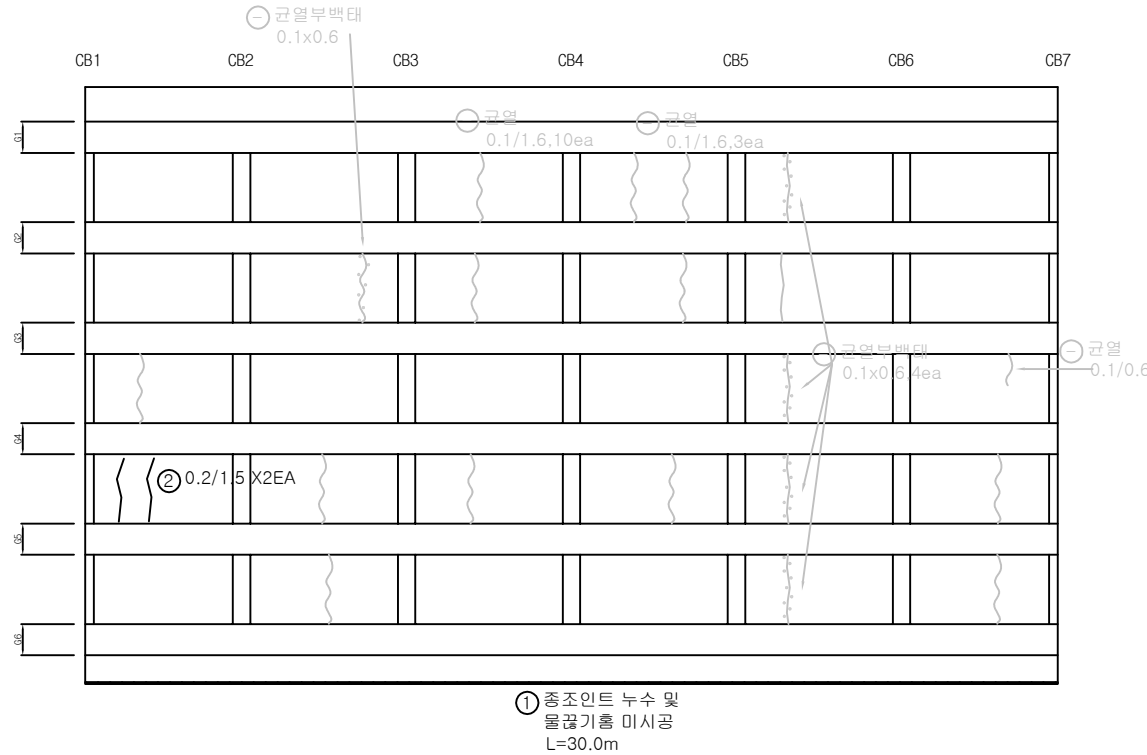
| 번호 | 구분 | 부재 | 손상내용 | 손상현황 | | | | | 비고 |
|---|---|---|---|---|---|---|---|---|---|
| 1 | 기존 | 바닥판 | 중조인트 누수 및 물끊기틀 미시공 | | 30.00 | | 1 | 30.00 | m |
| 2 | 23상 | 바닥판 | 균열(0.3mm미만) | 0.2 | 1.50 | | 2 | 3.00 | m |

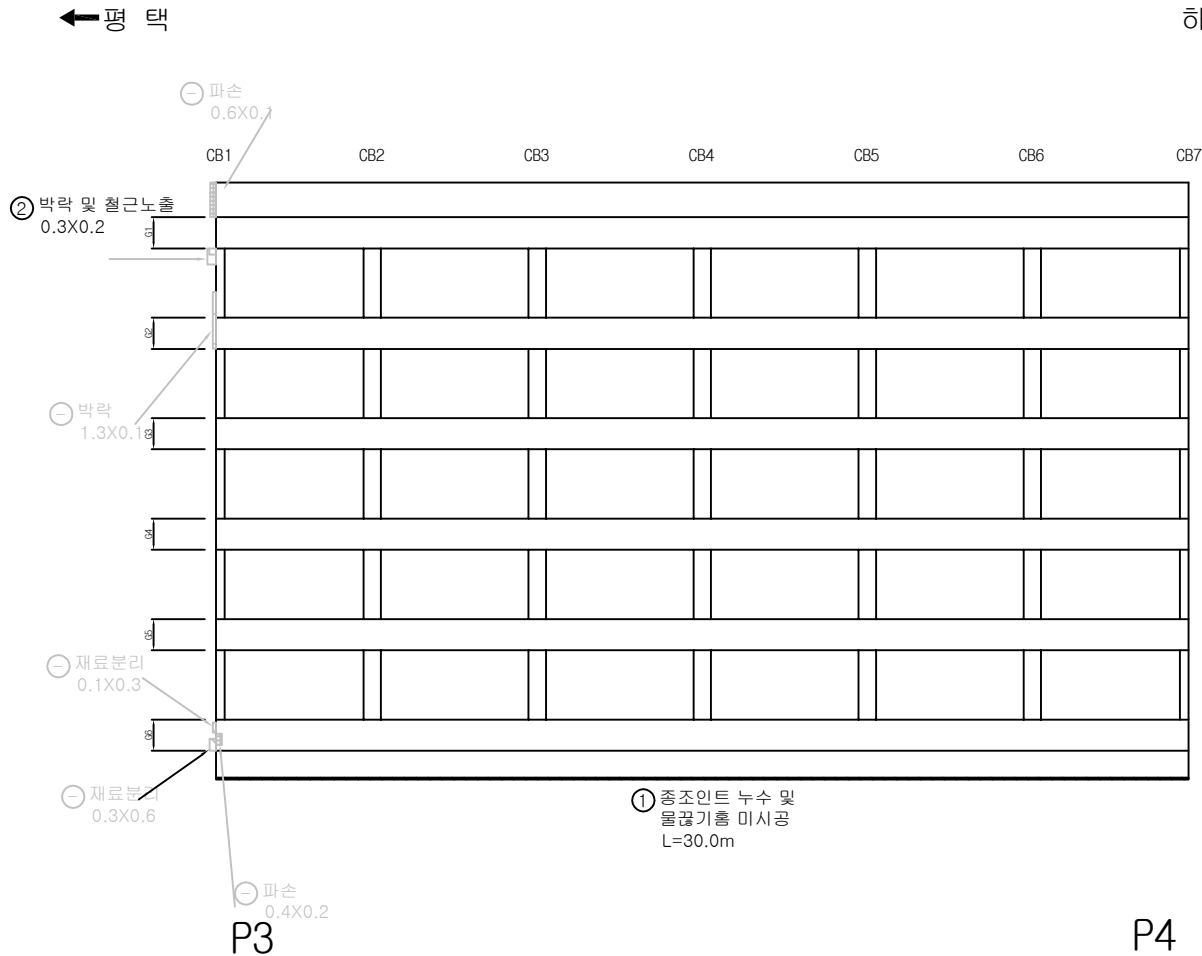
ID : 양성교(하) 바닥판하면 S4

| 번호 | 구분 | 부재 | 손상내용 | 손상현황 | | | | | | 비고 |
|---|---|---|---|---|---|---|---|---|---|---|
| 1 | 기존 | 바닥판 | 중조인트 누수 및 물끊기홀 미시공 | | 30.00 | | 1 | 30.00 | m | |

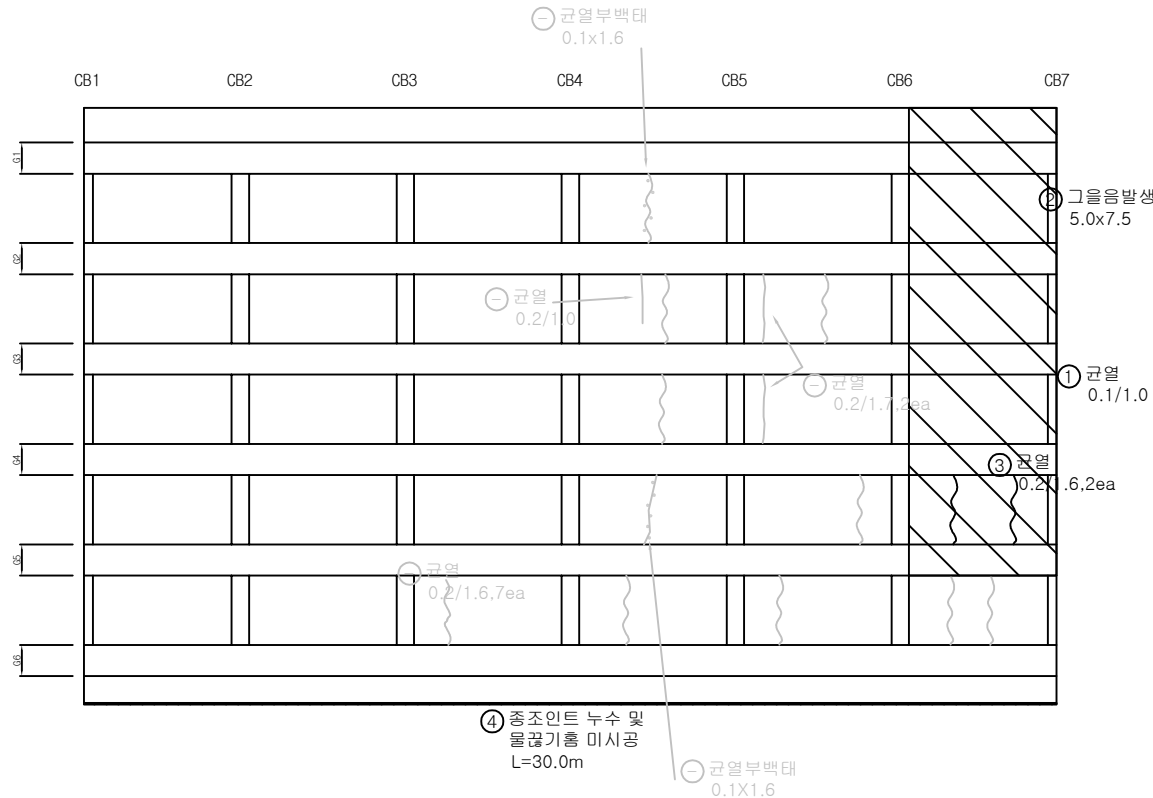
| 번호 | 구분 | 부재 | 손상내용 | 손상현황 | | | | | 비고 |
|---|---|---|---|---|---|---|---|---|---|
| 1 | 기존 | 바닥판 | 균열(0.3mm미만) | 0.1 | 1.00 | | 1 | 1.00 | m |
| 3 | 기존 | 바닥판 | 균열(0.3mm미만) | 0.2 | 1.60 | | 2 | 3.20 | m |
| 4 | 기존 | 바닥판 | 종조인트 누수 및 물끊기불 미시공 | | 30.00 | | 1 | 30.00 | m |

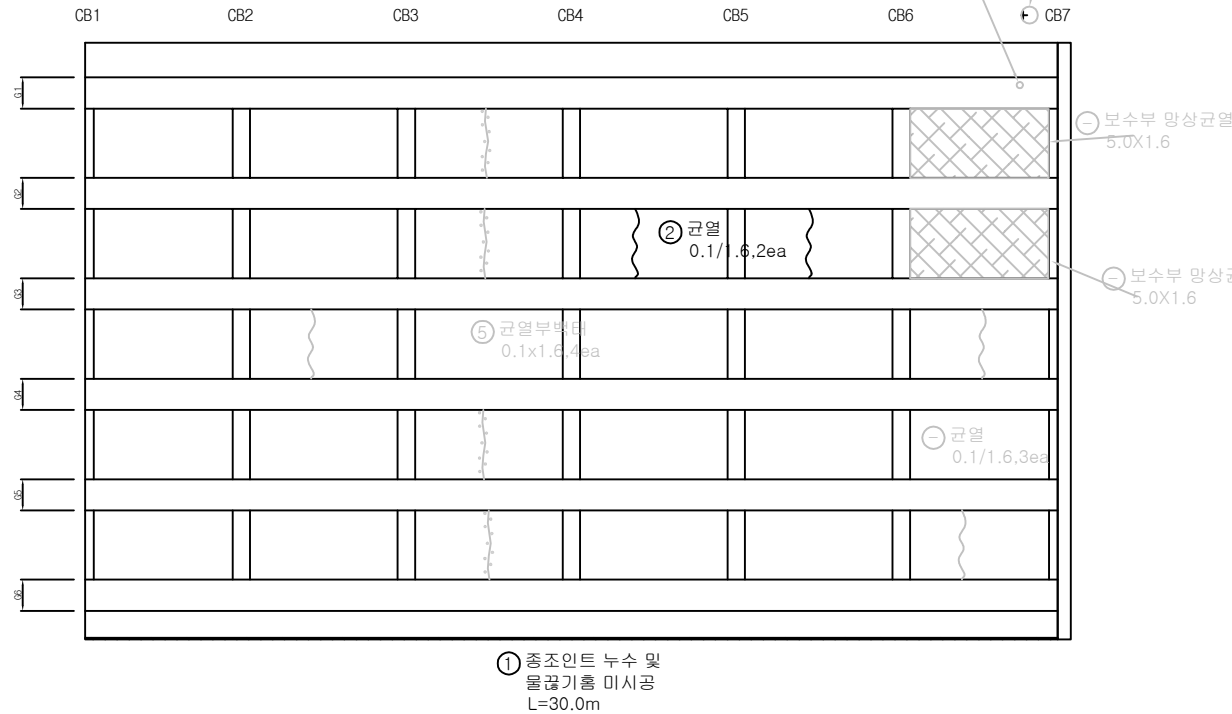
| 번호 | 구분 | 부재 | 손상내용 | 손상현황 | | | | | 비고 |
|---|---|---|---|---|---|---|---|---|---|
| 1 | 기존 | 바닥판 | 중조인트 누수 및 물끊기흠 미시공 | | 30.00 | | 1 | 30.00 | m |
| 2 | 기존 | 바닥판 | 균열(0.3mm미만) | 0.1 | 1.60 | | 2 | 3.20 | m |

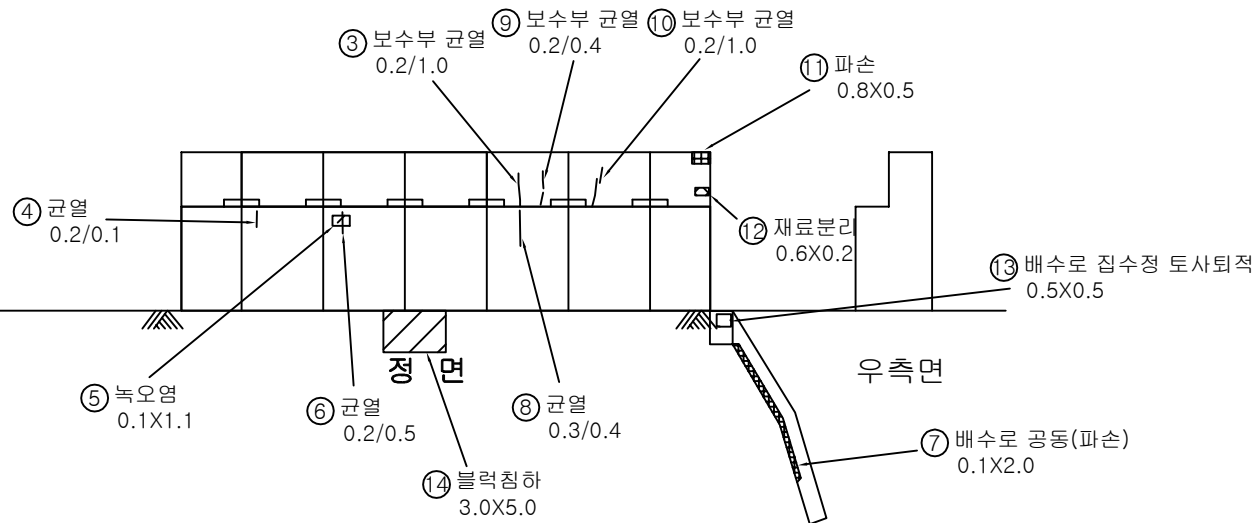
| 번호 | 구분 | 부재 | 손상내용 | 손상현황 | | | | | | 비고 |
|---|---|---|---|---|---|---|---|---|---|---|
| 1 | 기존 | 교대 | 누수흔적 | | 1.60 | 1.00 | 5 | 8.00 | m <sup>2</sup> | |
| 2 | 기존 | 교량받침 | 본체부식 | | | | 5 | 5.00 | ea | |
| 3 | 기존 | 교대 | 보수부재균열(0.3mm미만) | 0.2 | 1.00 | | 1 | 1.00 | m | |
| 8 | 기존 | 교대 | 균열(0.3mm이상) | 0.3 | 0.40 | | 1 | 0.40 | m | |

① 누수흔적  
1.0X1.6, 5ea② 본체부식  
5ea

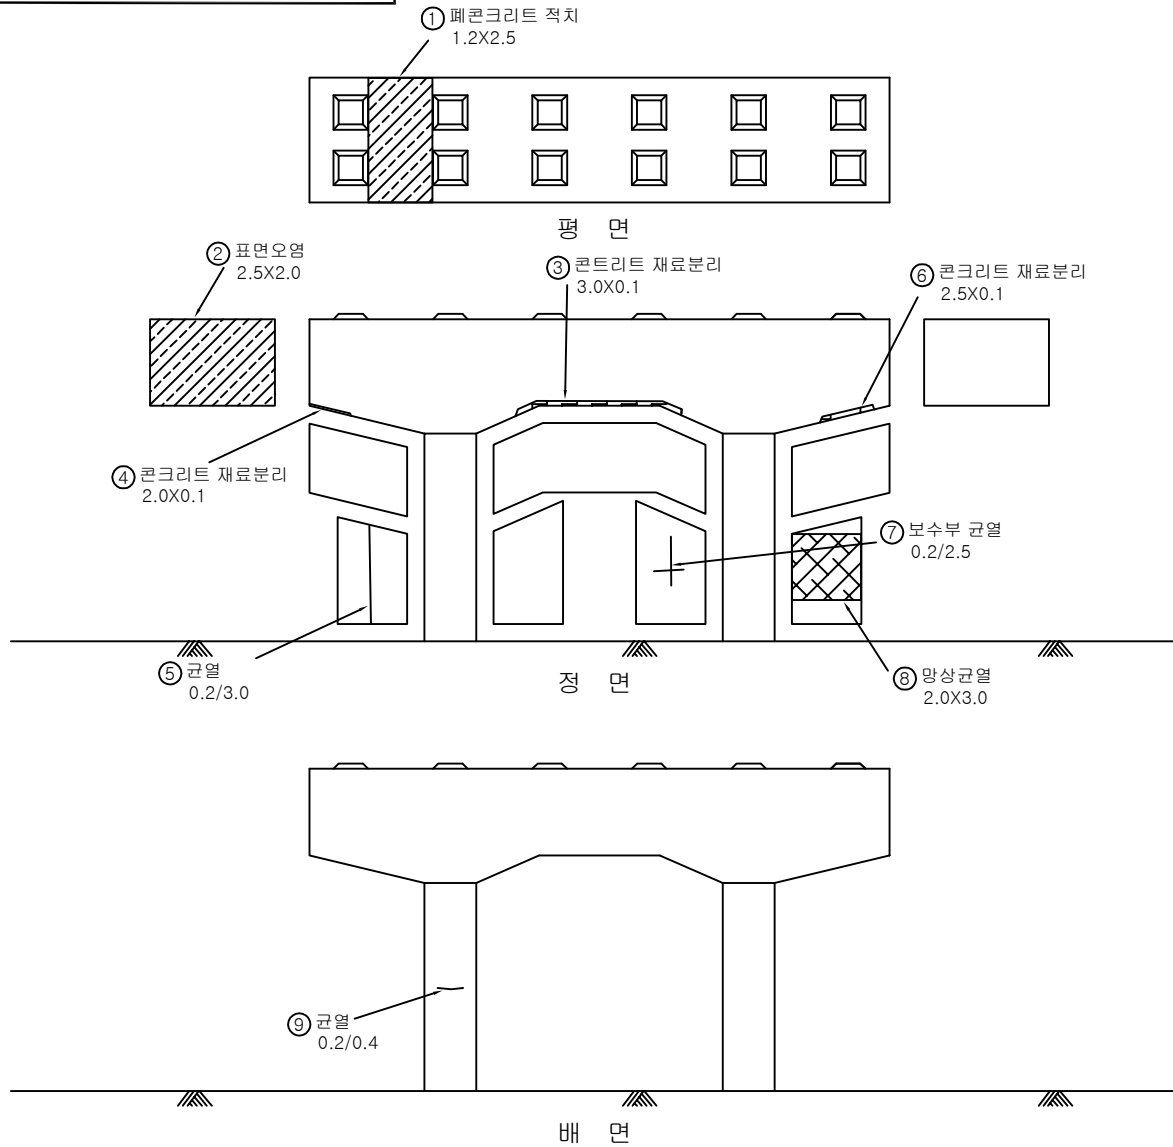
| 번호 | 구분 | 부재 | 손상내용 | 손상현황 | | | | | 비고 |
|---|---|---|---|---|---|---|---|---|---|
| 5 | 기초 | 교각 | 균열(0.3mm미만) | 0.2 | 3.00 | | 1 | 3.00 | m |
| 7 | 기초 | 교각 | 보수부 균열(0.3mm미만) | 0.2 | 2.50 | | 1 | 2.50 | m |
| 8 | 기초 | 교각 | 망상균열 | | 3.00 | 2.00 | 1 | 6.00 | m <sup>2</sup> |
| 9 | 기초 | 교각 | 균열(0.3mm미만) | 0.2 | 0.40 | | 1 | 0.40 | m |

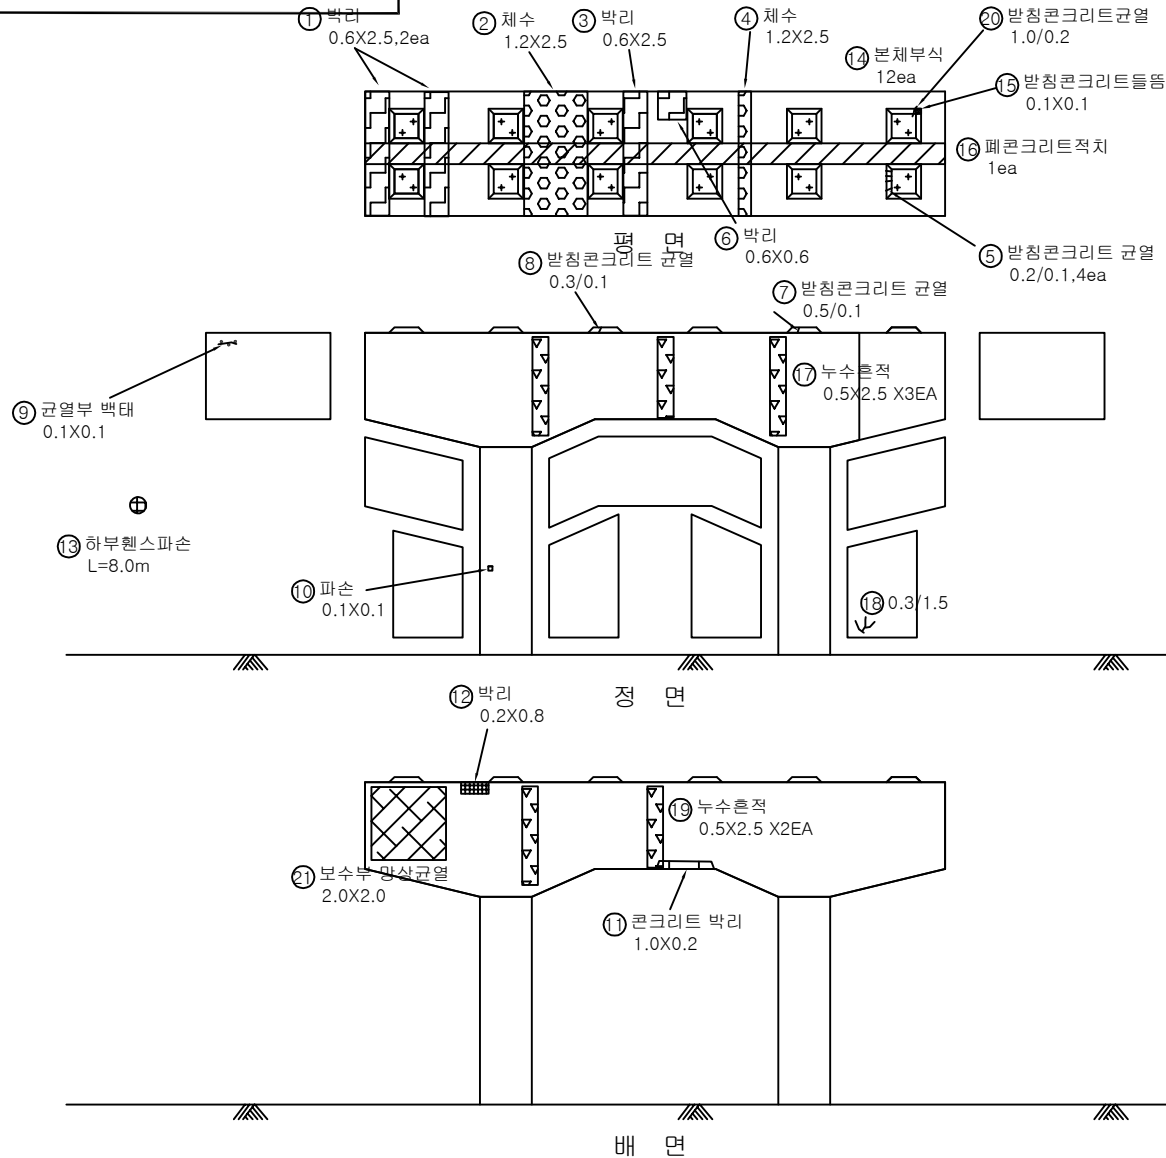
| 번호 | 구분 | 부재 | 손상내용 | 손상현황 | | | | | 비고 |
|---|---|---|---|---|---|---|---|---|---|
| 5 | 기존 | 교량받침 | 받침콘크리트 균열(0.3mm미만) | 0.2 | 0.10 | | 4 | 0.40 | m |
| 7 | 기존 | 교량받침 | 받침콘크리트 균열(0.3mm이상) | 0.5 | 0.10 | | 1 | 0.10 | m |
| 8 | 기존 | 교량받침 | 받침콘크리트 균열(0.3mm이상) | 0.3 | 0.10 | | 1 | 0.10 | m |
| 14 | 기존 | 교량받침 | 본체부식 | | | | 12 | 12.00 | ea |
| 17 | 23상 | 교각 | 누수흔적 | | 0.50 | 2.50 | 3 | 3.75 | m <sup>2</sup> |
| 18 | 23상 | 교각 | 균열(0.3mm이상) | 0.3 | 1.50 | | 1 | 1.50 | m |
| 20 | 23상 | 교각 | 균열(0.3mm이상) | 1.0 | 0.20 | | 1 | 0.20 | m |
| 21 | 23상 | 교각 | 보수부 망상균열 | 2.00 | 2.00 | | 1 | 4.00 | m <sup>2</sup> |

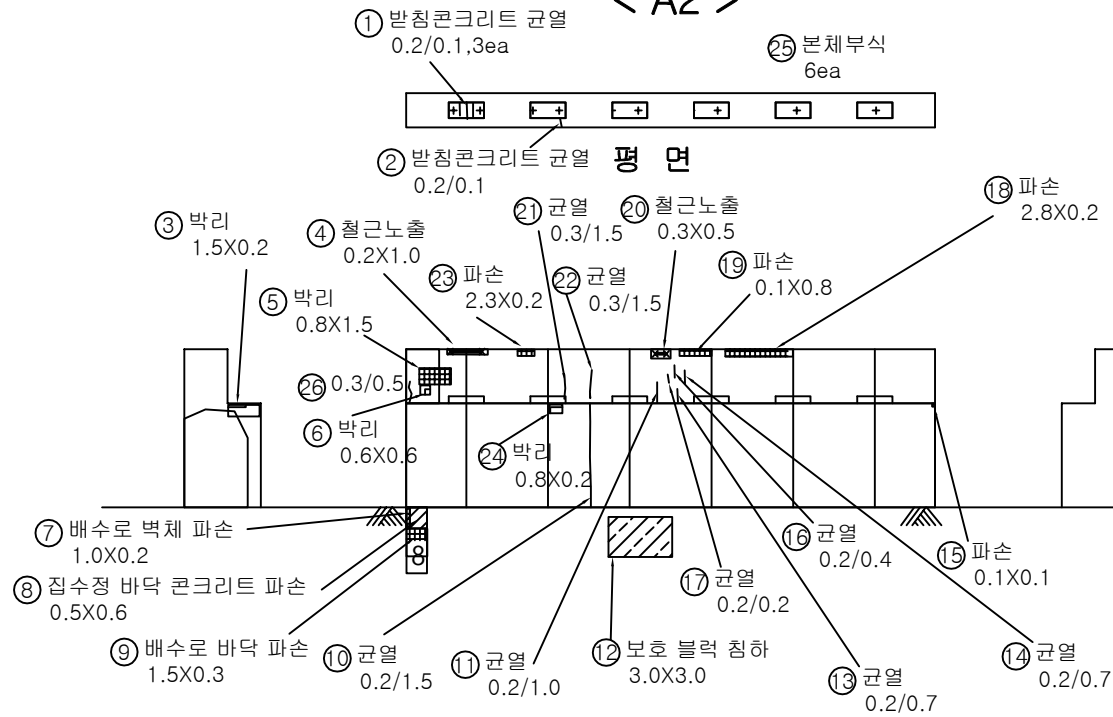
## &lt; A2 &gt;

| 번호 | 구분 | 부재 | 손상내용 | 손상현황 | | | | | 비고 |
|---|---|---|---|---|---|---|---|---|---|
| 1 | 기존 | 교량받침 | 받침콘크리트 균열(0.3mm미만) | 0.2 | 0.10 | | 3 | 0.30 | m |
| 10 | 기존 | 교대 | 균열(0.3mm미만) | 0.2 | 1.50 | | 1 | 1.50 | m |
| 21 | 기존 | 교대 | 균열(0.3mm이상) | 0.3 | 1.50 | | 1 | 1.50 | m |
| 22 | 기존 | 교대 | 균열(0.3mm이상) | 0.3 | 1.50 | | 1 | 1.50 | m |
| 25 | 기존 | 교량받침 | 본체부식 | | | | 6 | 6.00 | ea |
| 26 | 23상 | 교대 | 균열(0.3mm이상) | 0.3 | 0.50 | | 1 | 0.50 | m |
