# 2023년 국도45호선 도곡2교 등 3개소 정밀안전점검 및 내진성능평가

## 외관조사망도 (도곡2교)

수원국토관리사무소

(주)명성엔지니어링

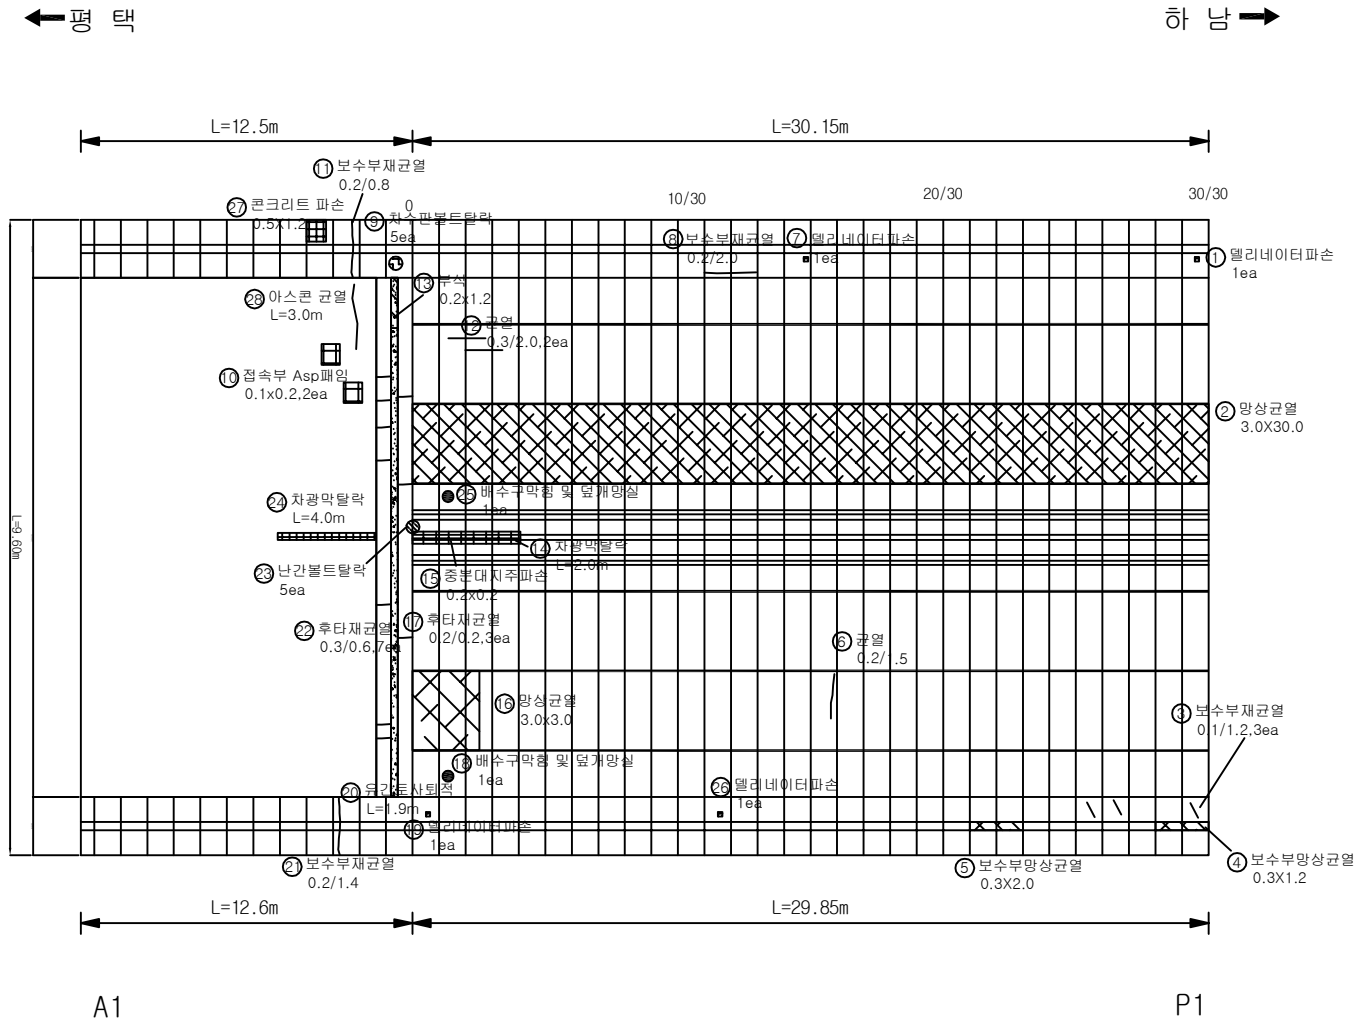
ID : 도곡2교 바닥판상면 S1

| 번호 | 구분 | 부재 | 손상내용 | 손상현황 | | | | | 비고 |
|---|---|---|---|---|---|---|---|---|---|
| 1 | 기존 | 방호벽 | 엘리네이터파손 | | | | 1 | 1.00 | ea |
| 2 | 기존 | 교면포장 | 포장방상균열 | | 30.00 | 3.00 | 1 | 90.00 | m <sup>2</sup> |
| 3 | 기존 | 방호벽 | 보수부재균열(0.3mm미만) | 0.1 | 1.20 | | 3 | 3.60 | m |
| 4 | 기존 | 방호벽 | 보수부방상균열 | | 1.20 | 0.30 | 1 | 0.36 | m <sup>2</sup> |
| 5 | 기존 | 방호벽 | 보수부방상균열 | | 2.00 | 0.30 | 1 | 0.60 | m <sup>2</sup> |
| 6 | 기존 | 교면포장 | 포장균열(0.3mm미만) | 0.2 | 1.50 | | 1 | 1.50 | m |
| 7 | 기존 | 방호벽 | 엘리네이터파손 | | | | 1 | 1.00 | ea |
| 8 | 기존 | 방호벽 | 보수부재균열(0.3mm미만) | 0.2 | 2.00 | | 1 | 2.00 | m |
| 9 | 기존 | 신축이음 | 차수판물트탈락 | | | | 5 | 5.00 | ea |
| 10 | 기존 | 교면포장 | 점속부Asp패임 | | 0.20 | 0.10 | 2 | 0.04 | m <sup>2</sup> |
| 11 | 기존 | 방호벽 | 보수부재균열(0.3mm미만) | 0.2 | 0.80 | | 1 | 0.80 | m |
| 12 | 기존 | 교면포장 | 포장균열(0.3mm이상) | 0.3 | 2.00 | | 2 | 4.00 | m |
| 13 | 기존 | 신축이음 | 부식 | | 1.20 | 2.00 | 1 | 2.40 | m <sup>2</sup> |
| 14 | 기존 | 방호벽 | 차광막탈락 | | 2.00 | | 1 | 2.00 | m |
| 15 | 기존 | 방호벽 | 중분대지주파손 | | 0.20 | 0.20 | 1 | 0.04 | m <sup>2</sup> |
| 16 | 기존 | 교면포장 | 포장방상균열 | | 3.00 | 3.00 | 1 | 9.00 | m <sup>2</sup> |
| 17 | 기존 | 신축이음 | 후타재균열(0.3mm미만) | 0.2 | 0.20 | | 3 | 0.60 | m |
| 18 | 기존 | 배수시설 | 배수구막힘 및 덮개망실 | | | | 1 | 1.00 | ea |
| 19 | 기존 | 방호벽 | 엘리네이터파손 | | | | 1 | 1.00 | ea |
| 20 | 기존 | 신축이음 | 유간토사된적 | | 1.90 | | 1 | 1.90 | m |
| 21 | 기존 | 방호벽 | 보수부재균열(0.3mm미만) | 0.2 | 1.40 | | 1 | 1.40 | m |
| 22 | 기존 | 신축이음 | 후타재균열(0.3mm이상) | 0.3 | 0.60 | | 7 | 4.20 | m |
| 23 | 기존 | 방호벽 | 난간볼트탈락 | | | | 5 | 5.00 | ea |
| 24 | 기존 | 방호벽 | 차광막탈락 | | 4.00 | | 1 | 4.00 | m |
| 25 | 기존 | 배수시설 | 배수구막힘 및 덮개망실 | | | | 1 | 1.00 | ea |
| 26 | 기존 | 방호벽 | 엘리네이터파손 | | | | 1 | 1.00 | ea |
| 27 | 23상 | 방호벽 | 콘크리트 파손 | 0.50 | 1.20 | | 1 | 0.60 | m <sup>2</sup> |
| 28 | 23상 | 교면포장 | 아스콘균열 | | 3.00 | | 1 | 3.00 | m |

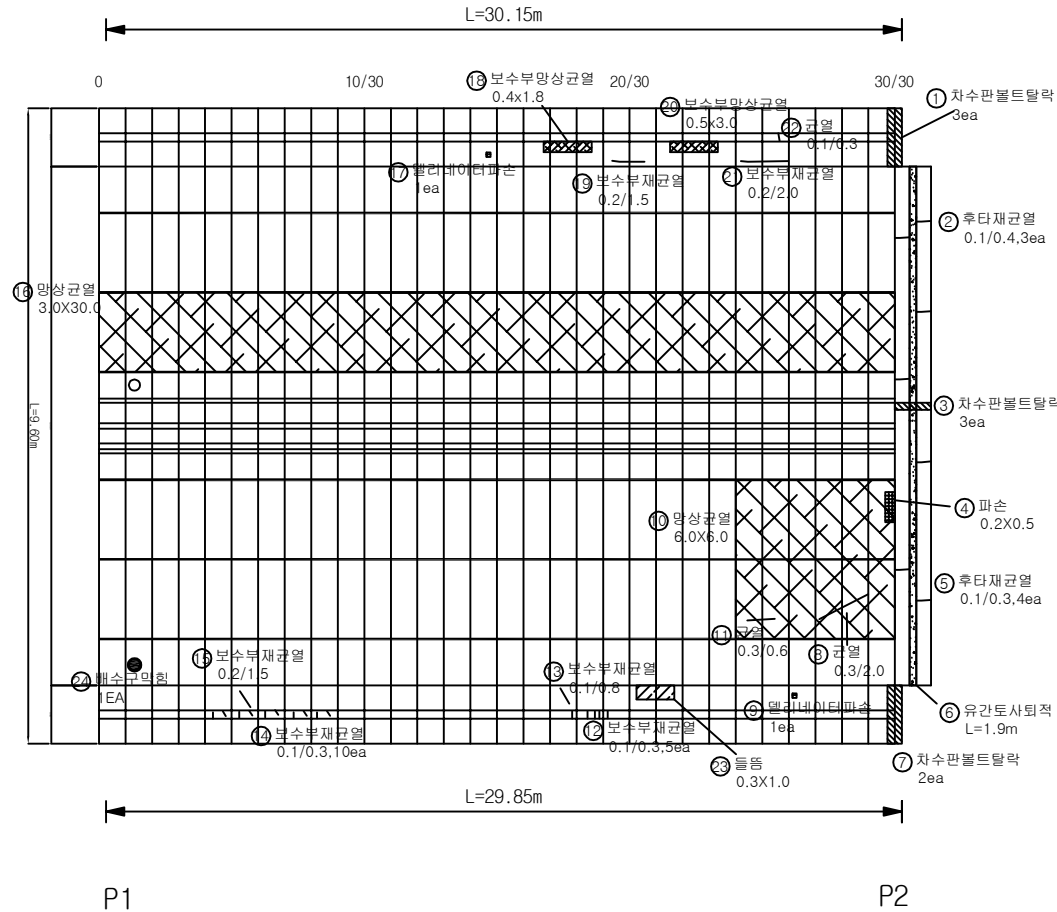
| 도면명 | 도곡2교 바닥판상면 S2 |

| 번호 | 구분 | 부재 | 손상내용 | 손상현황 | | | | | 비고 |
|---|---|---|---|---|---|---|---|---|---|
| 1 | 기존 | 신축이음 | 차수판볼트탈락 | | | | 3 | 3.00 | ea |
| 2 | 기존 | 신축이음 | 후타재균열(0.3mm미만) | 0.1 | 0.40 | | 3 | 1.20 | m |
| 3 | 기존 | 신축이음 | 차수판볼트탈락 | | | | 3 | 3.00 | ea |
| 4 | 기존 | 교면포장 | 포장파손 | | 0.50 | 0.20 | 1 | 0.10 | m <sup>2</sup> |
| 5 | 기존 | 신축이음 | 후타재균열(0.3mm미만) | 0.1 | 0.30 | | 4 | 1.20 | m |
| 6 | 기존 | 신축이음 | 육간토사되적 | | 1.90 | | 1 | 1.90 | m |
| 7 | 기존 | 신축이음 | 차수판볼트탈락 | | | | 2 | 2.00 | ea |
| 8 | 기존 | 교면포장 | 포장균열(0.3mm이상) | 0.3 | 2.00 | | 1 | 2.00 | m |
| 9 | 기존 | 방호벽 | 델리네이터파손 | | | | 1 | 1.00 | ea |
| 10 | 기존 | 교면포장 | 포장양상균열 | | 6.00 | 6.00 | 1 | 36.00 | m <sup>2</sup> |
| 11 | 기존 | 교면포장 | 포장균열(0.3mm이상) | 0.3 | 0.60 | | 1 | 0.60 | m |
| 12 | 기존 | 방호벽 | 보수부재균열(0.3mm미만) | 0.1 | 0.30 | | 5 | 1.50 | m |
| 13 | 기존 | 방호벽 | 보수부재균열(0.3mm미만) | 0.1 | 0.80 | | 1 | 0.80 | m |
| 14 | 기존 | 방호벽 | 보수부재균열(0.3mm미만) | 0.1 | 0.30 | | 10 | 3.00 | m |
| 15 | 기존 | 방호벽 | 보수부재균열(0.3mm미만) | 0.2 | 1.50 | | 1 | 1.50 | m |
| 16 | 기존 | 교면포장 | 포장양상균열 | | 30.00 | 3.00 | 1 | 90.00 | m <sup>2</sup> |
| 17 | 기존 | 방호벽 | 델리네이터파손 | | | | 1 | 1.00 | ea |
| 18 | 기존 | 방호벽 | 보수부재균열 | 1.80 | 0.40 | | 1 | 0.72 | m <sup>2</sup> |
| 19 | 기존 | 방호벽 | 보수부재균열(0.3mm미만) | 0.2 | 1.50 | | 1 | 1.50 | m |
| 20 | 기존 | 방호벽 | 보수부재균열 | | 3.00 | 0.50 | 1 | 1.50 | m <sup>2</sup> |
| 21 | 기존 | 방호벽 | 보수부재균열(0.3mm미만) | 0.2 | 2.00 | | 1 | 2.00 | m |
| 22 | 기존 | 방호벽 | 균열(0.3mm미만) | 0.1 | 0.30 | | 1 | 0.30 | m |
| 23 | 23상 | 방호벽 | 돌돌 | | 0.30 | 1.00 | 1 | 0.30 | m <sup>2</sup> |
| 24 | 23상 | 배수시설 | 배수구막힘 | | | | 1 | 1.00 | ea |

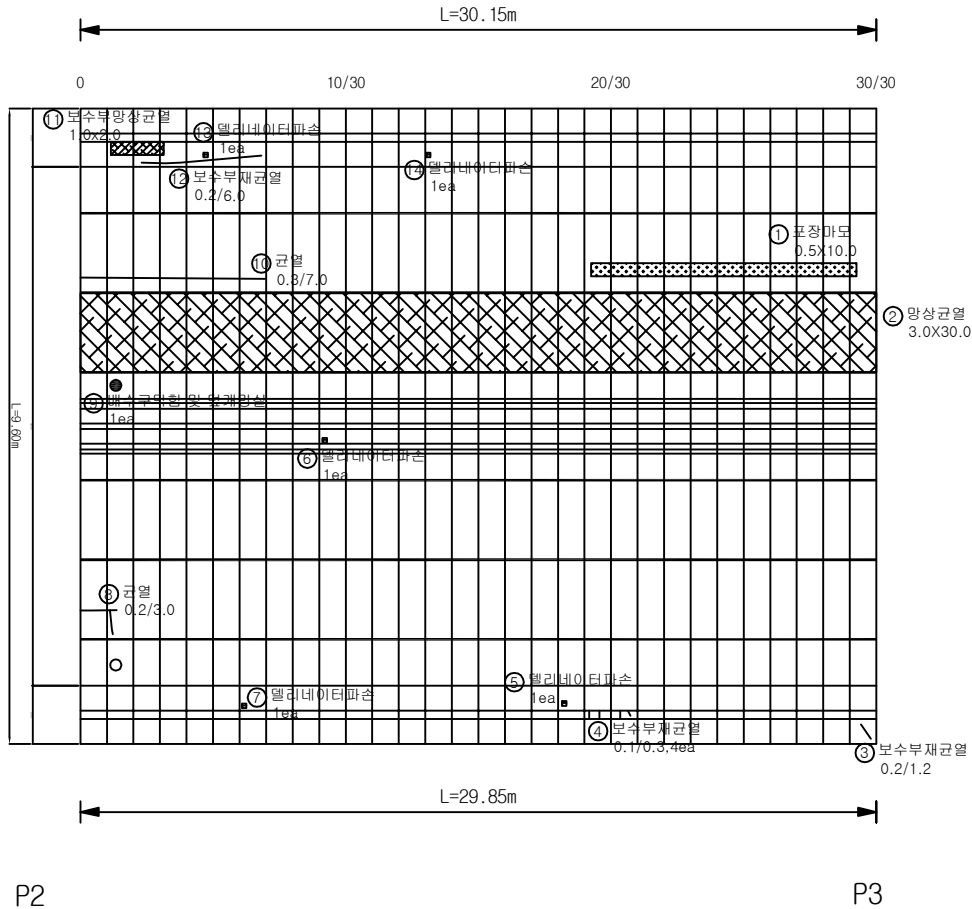
| 도면명 | 도곡2교 바닥판상면 S3 |

| 번호 | 구분 | 부재 | 손상내용 | 손상현황 | | | | | 비고 |
|---|---|---|---|---|---|---|---|---|---|
| 1 | 기존 | 교면포장 | 포장마모 | | 10.00 | 0.50 | 1 | 5.00 | m <sup>2</sup> |
| 2 | 기존 | 교면포장 | 포장망상균열 | | 30.00 | 3.00 | 1 | 90.00 | m <sup>2</sup> |
| 3 | 기존 | 방호벽 | 보수부재균열(0.3mm미만) | 0.2 | 1.20 | | 1 | 1.20 | m |
| 4 | 기존 | 방호벽 | 보수부재균열(0.3mm미만) | 0.1 | 0.30 | | 4 | 1.20 | m |
| 5 | 기존 | 방호벽 | 열리내이터파손 | | | | 1 | 1.00 | ea |
| 6 | 기존 | 방호벽 | 열리내이터파손 | | | | 1 | 1.00 | ea |
| 7 | 기존 | 방호벽 | 열리내이터파손 | | | | 1 | 1.00 | ea |
| 8 | 기존 | 교면포장 | 포장균열(0.3mm미만) | 0.2 | 3.00 | | 1 | 3.00 | m |
| 9 | 기존 | 배수시설 | 배수구막힘 및 덮개망상 | | | | 1 | 1.00 | ea |
| 10 | 기존 | 교면포장 | 포장균열(0.3mm이상) | 0.3 | 7.00 | | 1 | 7.00 | m |
| 11 | 기존 | 방호벽 | 보수부재망상균열 | | 2.00 | 1.00 | 1 | 2.00 | m <sup>2</sup> |
| 12 | 기존 | 방호벽 | 보수부재균열(0.3mm미만) | 0.2 | 6.00 | | 1 | 6.00 | m |
| 13 | 기존 | 방호벽 | 열리내이터파손 | | | | 1 | 1.00 | ea |
| 14 | 기존 | 방호벽 | 열리내이터파손 | | | | 1 | 1.00 | ea |

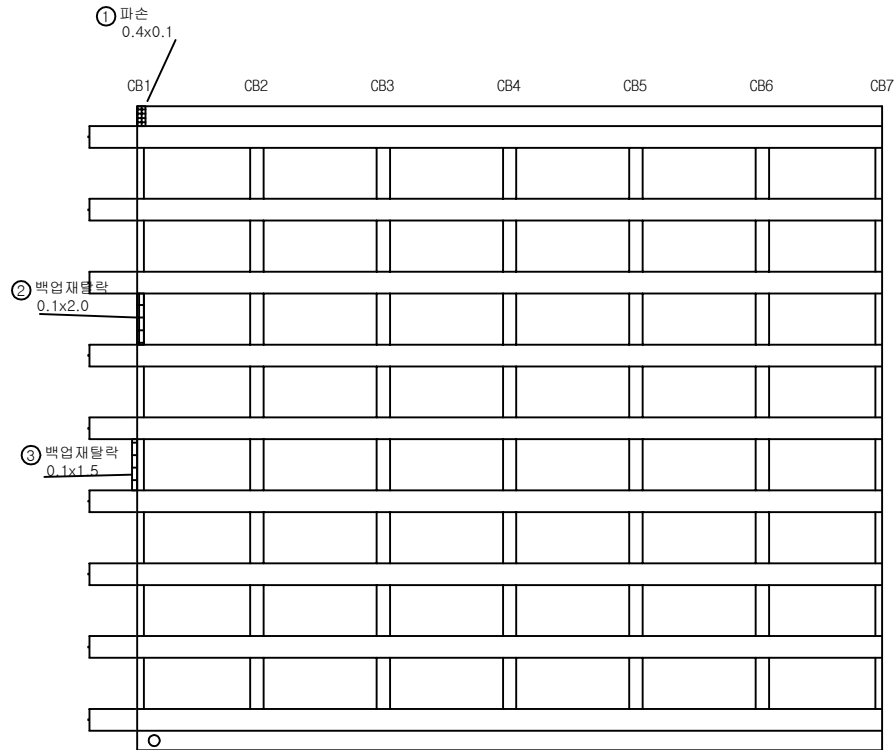
ID : 도곡2교 바닥판 하면 S1

| 번호 | 구분 | 부재 | 손상내용 | 손상현황 | | | | | | 비고 |
|---|---|---|---|---|---|---|---|---|---|---|
| 1 | 기존 | 바닥판 | 파손 | | 0.10 | 0.40 | 1 | 0.04 | m <sup>2</sup> | |
| 2 | 기존 | 바닥판 | 백업재탈락 | | 2.00 | 0.10 | 1 | 0.20 | m <sup>2</sup> | |
| 3 | 기존 | 바닥판 | 백업재탈락 | | 1.50 | 0.10 | 1 | 0.15 | m <sup>2</sup> | |

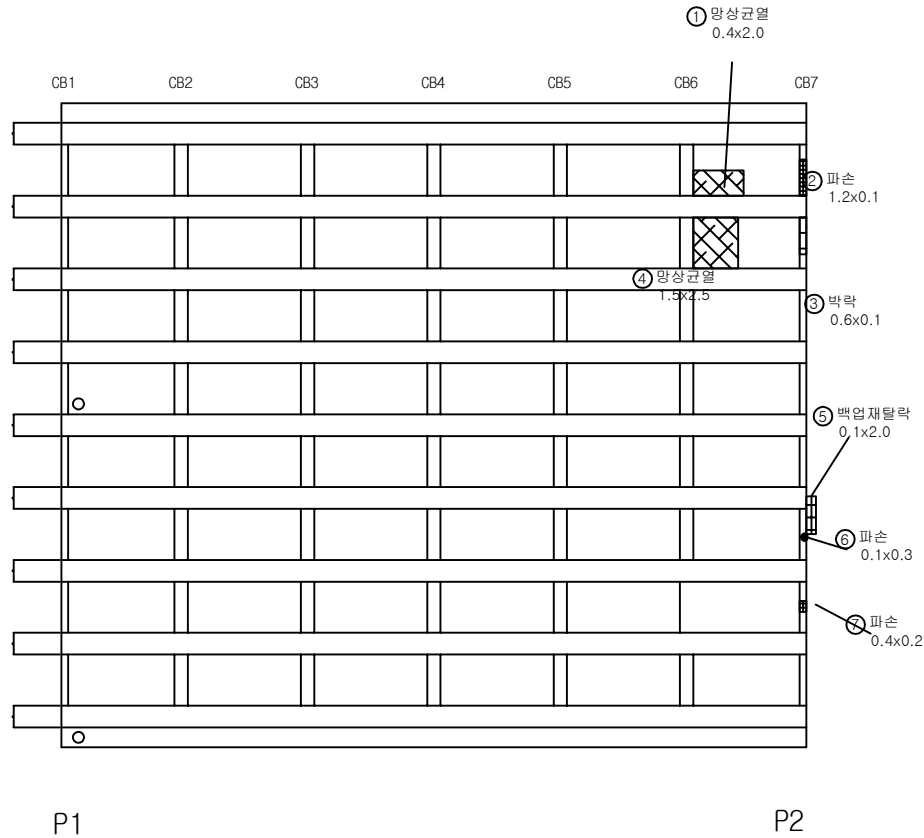
| | | | 도곡2교 바닥판 하면 S2 |

| 번호 | 구분 | 부재 | 손상내용 | 손상현황 | | | | | | 비고 |
|---|---|---|---|---|---|---|---|---|---|---|
| 1 | 기존 | 바닥판 | 망상균열 | | 2.00 | 0.40 | 1 | 0.80 | m <sup>2</sup> | |
| 2 | 기존 | 바닥판 | 파손 | | 0.10 | 1.20 | 1 | 0.12 | m <sup>2</sup> | |
| 3 | 기존 | 바닥판 | 박락 | | 0.10 | 0.60 | 1 | 0.06 | m <sup>2</sup> | |
| 4 | 기존 | 바닥판 | 망상균열 | | 2.50 | 1.50 | 1 | 3.75 | m <sup>2</sup> | |
| 5 | 기존 | 바닥판 | 백업재탈락 | | 2.00 | 0.10 | 1 | 0.20 | m <sup>2</sup> | |
| 6 | 기존 | 바닥판 | 파손 | | 0.30 | 0.10 | 1 | 0.03 | m <sup>2</sup> | |
| 7 | 기존 | 바닥판 | 파손 | | 0.20 | 0.40 | 1 | 0.08 | m <sup>2</sup> | |

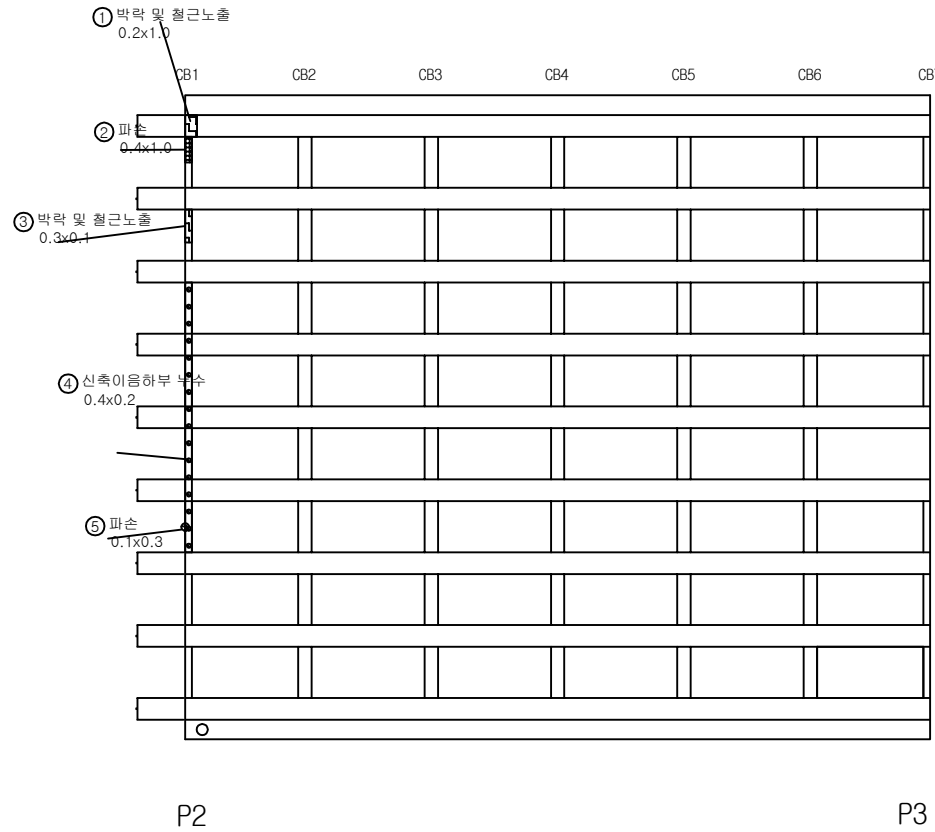
| | | | 도곡2교 바닥판 하면 S3 |

| 번호 | 구분 | 부재 | 손상내용 | 손상현황 | | | | | | 비고 |
|---|---|---|---|---|---|---|---|---|---|---|
| 1 | 기존 | 바닥판 | 박락 및 철근노출 | | 1.00 | 0.20 | 1 | 0.20 | m <sup>2</sup> | |
| 2 | 기존 | 바닥판 | 파손 | | 1.00 | 0.40 | 1 | 0.40 | m <sup>2</sup> | |
| 3 | 기존 | 바닥판 | 박락 및 철근노출 | | 0.10 | 0.30 | 1 | 0.03 | m <sup>2</sup> | |
| 4 | 기존 | 신축이음 | 신축이음하부 누수 | | 0.20 | 0.40 | 1 | 0.08 | m <sup>2</sup> | |
| 5 | 기존 | 바닥판 | 파손 | | 0.30 | 0.10 | 1 | 0.03 | m <sup>2</sup> | |

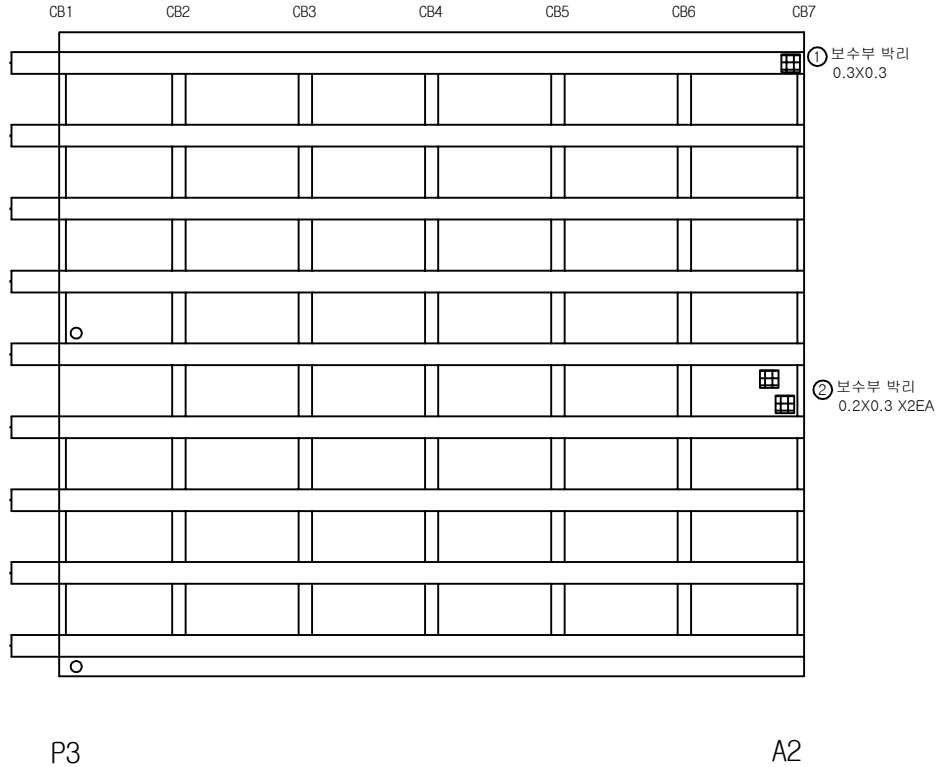
| | 누수, 습윤부 | | 박리 | | 퇴적물 | 도면명 | 도곡2교 바닥판하면 S4 |

| 번호 | 구분 | 부재 | 손상내용 | 손상현황 | | | | | 비고 |
|---|---|---|---|---|---|---|---|---|---|
| 1 | 23상 | 바닥판 | 보수부 박리 | | 0.30 | 0.30 | 1 | 0.09 | m² |
| 2 | 23상 | 바닥판 | 보수부 박리 | | 0.20 | 0.30 | 2 | 0.12 | m² |

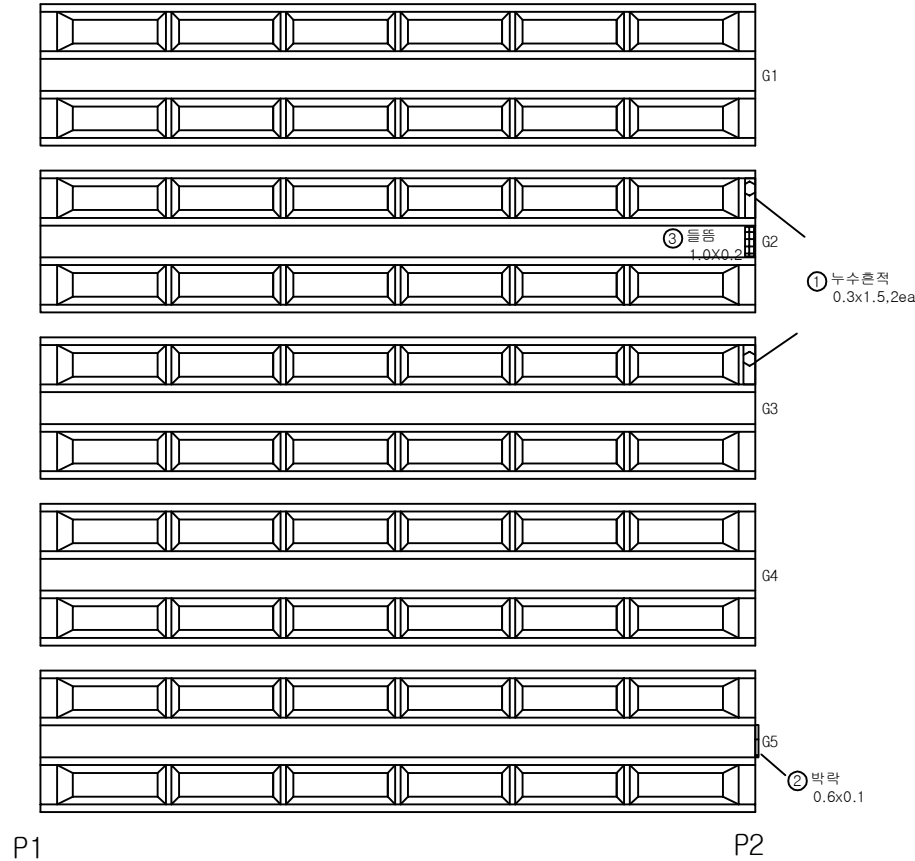
| 번호 | 구분 | 부재 | 손상내용 | 손상현황 | | | | | 비고 |
|---|---|---|---|---|---|---|---|---|---|
| 1 | 기존 | 거더 | 누수흔적 | | 1.50 | 0.30 | 2 | 0.90 | ㎡ |

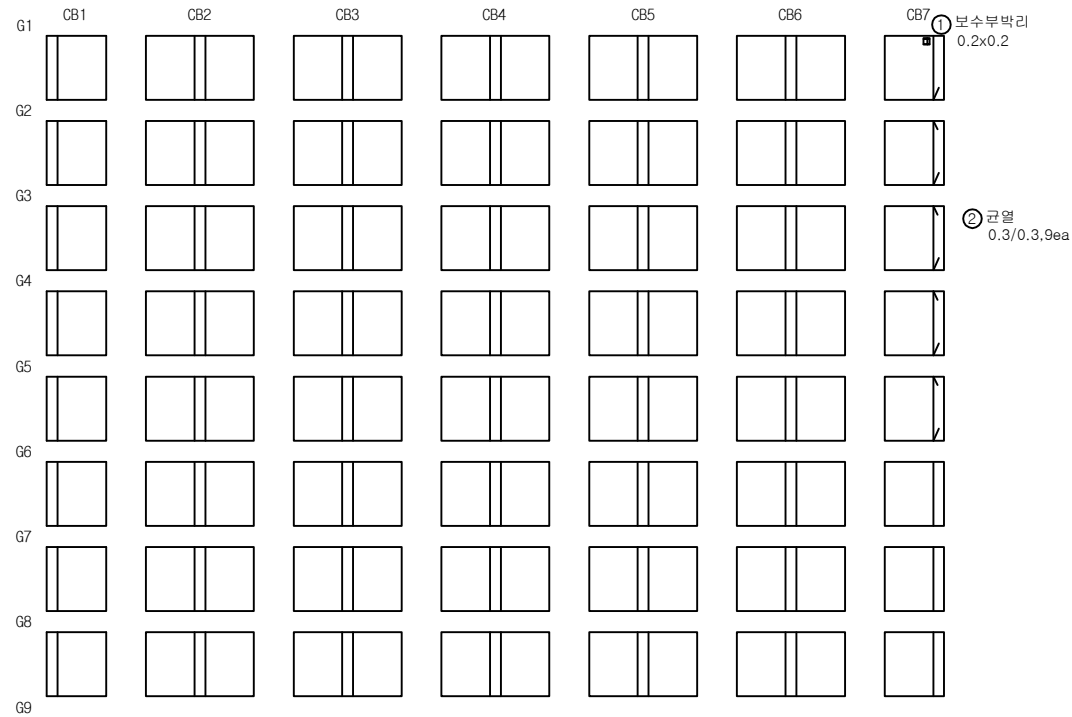
| 부식, 슬럼프 | 박대 | 퇴색물 | 도면명<br>도곡2교 가로보 S1 |

| 번호 | 구분 | 부재 | 손상내용 | 손상현황 | | | | | 비고 |
|---|---|---|---|---|---|---|---|---|---|
| 2 | 기존 | 가로보 | 균열(0.3mm이상) | 0.3 | 0.30 | | 9 | 2.70 | m |

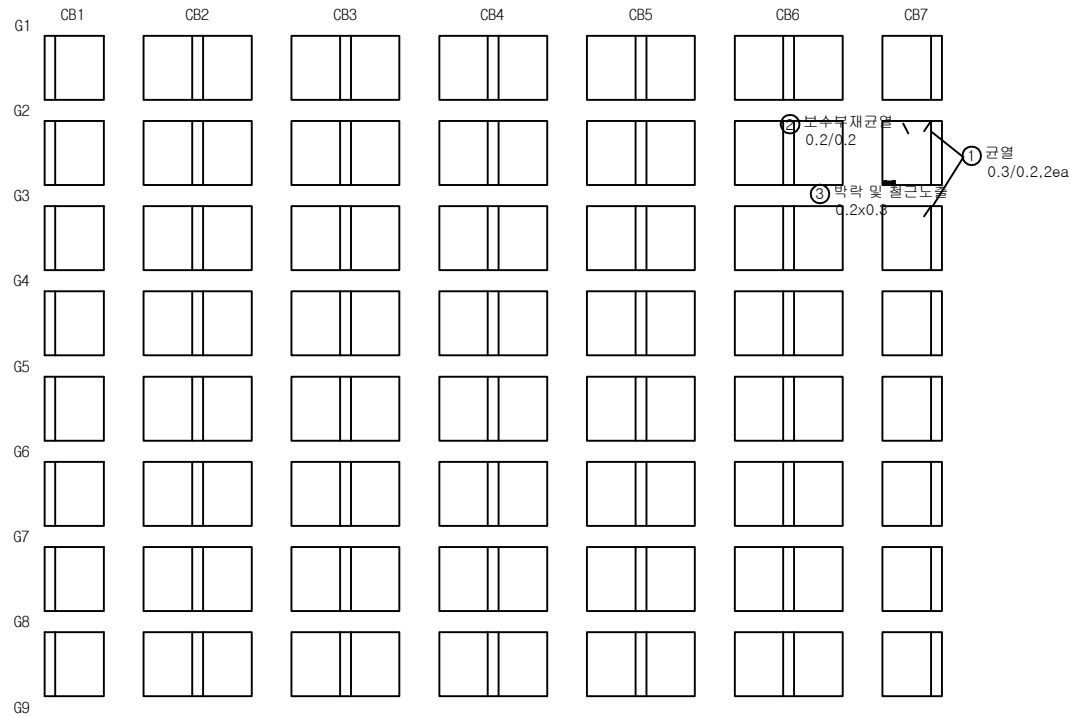
| 번호 | 구분 | 부재 | 손상내용 | 손상현황 | | | | | | 비고 |
|---|---|---|---|---|---|---|---|---|---|---|
| 1 | 기존 | 가로보 | 균열(0.3mm이상) | 0.3 | 0.20 | | 2 | 0.40 | m | |
| 2 | 기존 | 가로보 | 보수부재균열(0.3mm미만) | 0.2 | 0.20 | | 1 | 0.20 | m | |

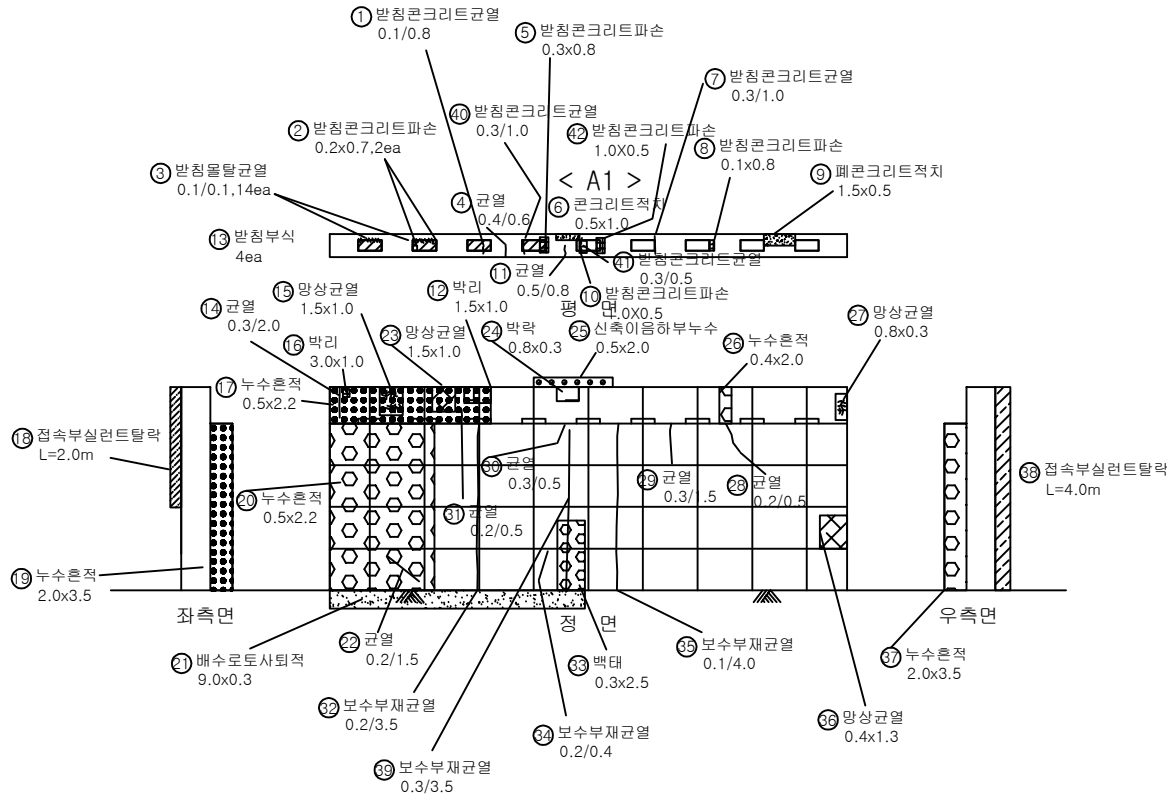
| 번호 | 구분 | 부재 | 손상내용 | 손상현황 | | | | | | 비고 |
|---|---|---|---|---|---|---|---|---|---|---|
| 1 | 기존 | 교량받침 | 받침콘크리트균열(0.3mm미만) | 0.1 | 0.80 | | 1 | 0.80 | m | |
| 3 | 기존 | 교량받침 | 받침물탈균열(0.3mm미만) | 0.1 | 0.10 | | 14 | 1.40 | m | |
| 4 | 기존 | 교대 | 균열(0.3mm이상) | 0.4 | 0.60 | | 1 | 0.60 | m | |
| 7 | 기존 | 교량받침 | 받침콘크리트균열(0.3mm이상) | 0.3 | 1.00 | | 1 | 1.00 | m | 손상증가 |
| 10 | 기존 | 교량받침 | 받침콘크리트파손 | | 1.00 | 0.50 | 1 | 0.50 | m <sup>2</sup> | 손상변경 |
| 11 | 기존 | 교대 | 균열(0.3mm이상) | 0.5 | 0.80 | | 1 | 0.80 | m | |
| 13 | 기존 | 교량받침 | 받침물레이부식 | | | | 4 | 4.00 | ea | |
| 14 | 기존 | 교대 | 균열(0.3mm이상) | 0.3 | 2.00 | | 1 | 2.00 | m | |
| 15 | 기존 | 교대 | 망상균열 | | 1.00 | 1.50 | 1 | 1.50 | m <sup>2</sup> | |
| 17 | 기존 | 교대 | 누수흔적 | | 2.20 | 0.50 | 1 | 1.10 | m <sup>2</sup> | |
| 19 | 기존 | 교대 | 누수흔적 | | 3.50 | 2.00 | 1 | 7.00 | m <sup>2</sup> | |
| 20 | 기존 | 교대 | 누수흔적 | | 2.20 | 0.50 | 1 | 1.10 | m <sup>2</sup> | |
| 22 | 기존 | 교대 | 균열(0.3mm미만) | 0.2 | 1.50 | | 1 | 1.50 | m | |
| 23 | 기존 | 교대 | 망상균열 | | 1.00 | 1.50 | 1 | 1.50 | m <sup>2</sup> | |
| 25 | 기존 | 신축이음 | 신축이음하부누수 | | 2.00 | 0.50 | 1 | 1.00 | m <sup>2</sup> | |
| 26 | 기존 | 교대 | 누수흔적 | | 2.00 | 0.40 | 1 | 0.80 | m <sup>2</sup> | |
| 27 | 기존 | 교대 | 망상균열 | | 0.30 | 0.80 | 1 | 0.24 | m <sup>2</sup> | |
| 28 | 기존 | 교대 | 균열(0.3mm미만) | 0.2 | 0.50 | | 1 | 0.50 | m | |
| 29 | 기존 | 교대 | 균열(0.3mm이상) | 0.3 | 1.50 | | 1 | 1.50 | m | 손상증가 |
| 30 | 기존 | 교대 | 균열(0.3mm이상) | 0.3 | 0.50 | | 1 | 0.50 | m | |
| 31 | 기존 | 교대 | 균열(0.3mm미만) | 0.2 | 0.50 | | 1 | 0.50 | m | |
| 32 | 기존 | 교대 | 보수부재균열(0.3mm미만) | 0.2 | 3.50 | | 1 | 3.50 | m | |
| 34 | 기존 | 교대 | 보수부재균열(0.3mm미만) | 0.2 | 0.40 | | 1 | 0.40 | m | |
| 35 | 기존 | 교대 | 보수부재균열(0.3mm미만) | 0.1 | 4.00 | | 1 | 4.00 | m | |
| 36 | 기존 | 교대 | 망상균열 | | 1.30 | 0.40 | 1 | 0.52 | m <sup>2</sup> | |
| 37 | 기존 | 교대 | 누수흔적 | | 3.50 | 2.00 | 1 | 7.00 | m <sup>2</sup> | |
| 39 | 기존 | 교대 | 보수부재균열(0.3mm이상) | 0.3 | 3.50 | | 1 | 3.50 | m | |
| 40 | 23상 | 교량받침 | 받침콘크리트균열(0.3mm이상) | 0.3 | 1.00 | | 1 | 1.00 | m | |

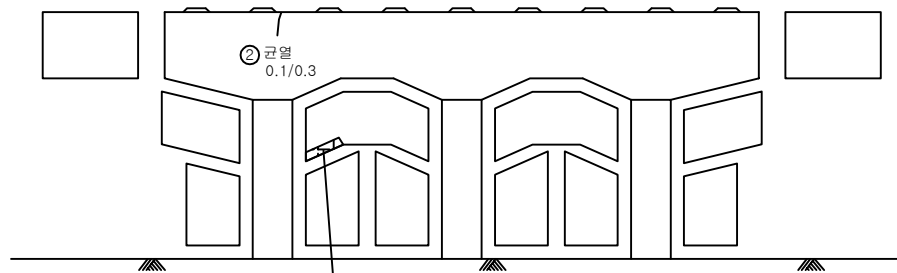
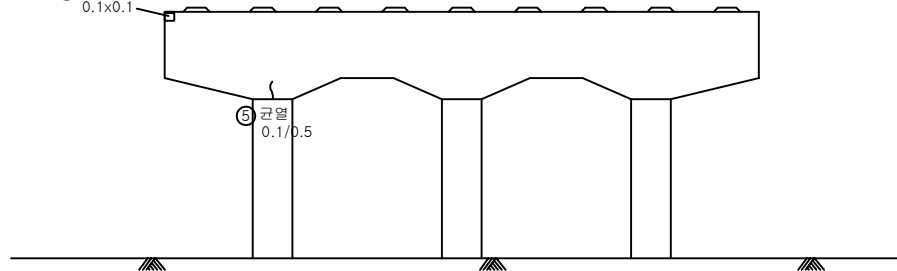
| | 누수, 습윤부 | | 박리 | | 되적물 | 도면명 | 도곡2교 교각 P3 |

| 번호 | 구분 | 부재 | 손상내용 | 손상현황 | | | | | 비고 |
|---|---|---|---|---|---|---|---|---|---|
| 1 | 기존 | 교각 | 누수흔적 | | 2.50 | 0.20 | 2 | 1.00 | m <sup>2</sup> |
| 2 | 기존 | 교량받침 | 받침물탈균열(0.3mm미만) | 0.1 | 0.20 | | 3 | 0.60 | m |
| 3 | 기존 | 교각 | 균열(0.3mm미만) | 0.1 | 0.30 | | 1 | 0.30 | m |
| 6 | 기존 | 교각 | 균열(0.3mm미만) | 0.1 | 0.50 | | 1 | 0.50 | m |
| 7 | 23상 | 교량받침 | 받침콘크리트균열(0.3mm미만) | 0.2 | 0.30 | | 1 | 0.30 | m |

① 받침물탈균열  
0.1/0.2,3ea⑦ 받침콘크리트균열  
0.2/0.3

③ 박리  
1.5x0.1

④ 파손  
0.1x0.1⑤ 균열  
0.1/0.5

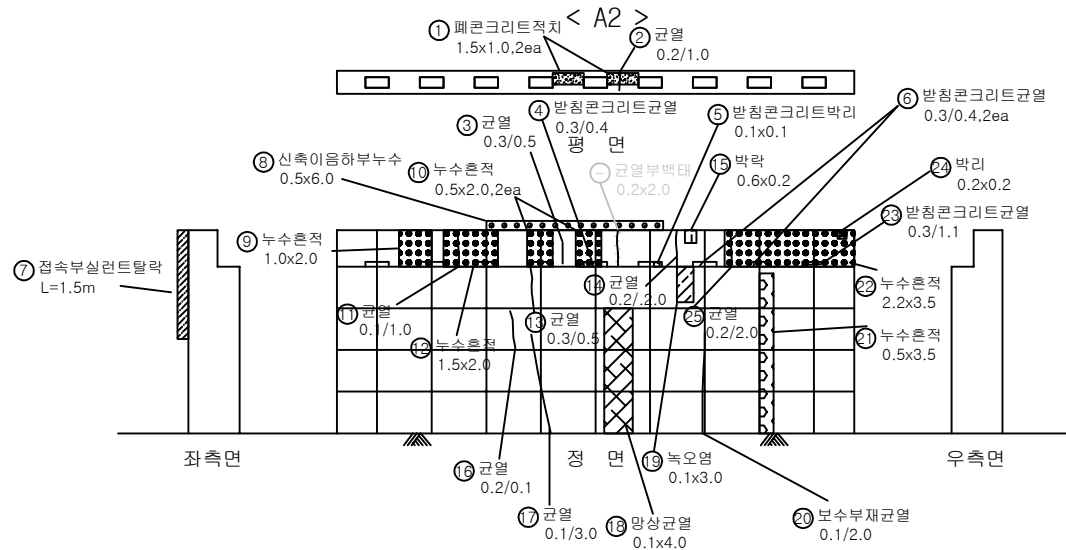
| 번호 | 구분 | 부재 | 손상내용 | 손상현황 | | | | | | 비고 |
|---|---|---|---|---|---|---|---|---|---|---|
| 2 | 기존 | 교대 | 균열(0.3mm미만) | 0.2 | 1.00 | | 1 | 1.00 | m | |
| 3 | 기존 | 교대 | 균열(0.3mm이상) | 0.3 | 0.50 | | 1 | 0.50 | m | |
| 4 | 기존 | 교량받침 | 받침콘크리트균열(0.3mm이상) | 0.3 | 0.40 | | 1 | 0.40 | m | |
| 6 | 기존 | 교량받침 | 받침콘크리트균열(0.3mm이상) | 0.3 | 0.40 | | 2 | 0.80 | m | |
| 8 | 기존 | 신축이음 | 신축이음하부누수 | | 6.00 | 0.50 | 1 | 3.00 | m <sup>2</sup> | |
| 9 | 기존 | 교대 | 누수흔적 | | 2.00 | 1.00 | 1 | 2.00 | m <sup>2</sup> | |
| 10 | 기존 | 교대 | 누수흔적 | | 2.00 | 0.50 | 2 | 2.00 | m <sup>2</sup> | |
| 11 | 기존 | 교대 | 균열(0.3mm미만) | 0.1 | 1.00 | | 1 | 1.00 | m | |
| 12 | 기존 | 교대 | 누수흔적 | | 2.00 | 1.50 | 1 | 3.00 | m <sup>2</sup> | |
| 13 | 기존 | 교대 | 균열(0.3mm이상) | 0.3 | 0.50 | | 1 | 0.50 | m | |
| 14 | 기존 | 교대 | 균열(0.3mm미만) | 0.2 | 2.00 | | 1 | 2.00 | m | |
| 16 | 기존 | 교대 | 균열(0.3mm미만) | 0.2 | 0.10 | | 1 | 0.10 | m | |
| 17 | 기존 | 교대 | 균열(0.3mm미만) | 0.1 | 3.00 | | 1 | 3.00 | m | |
| 18 | 기존 | 교대 | 양상균열 | | 4.00 | 0.10 | 1 | 0.40 | m <sup>2</sup> | |
| 20 | 기존 | 교대 | 보수부재균열(0.3mm미만) | 0.1 | 2.00 | | 1 | 2.00 | m | |
| 21 | 기존 | 교대 | 누수흔적 | | 3.50 | 0.50 | 1 | 1.75 | m <sup>2</sup> | |
| 22 | 기존 | 교대 | 누수흔적 | | 3.50 | 2.20 | 1 | 7.70 | m <sup>2</sup> | |
| 23 | 기존 | 교량받침 | 받침콘크리트균열(0.3mm이상) | 0.3 | 1.10 | | 1 | 1.10 | m | |
| 25 | 기존 | 교대 | 균열(0.3mm미만) | 0.2 | 2.00 | | 1 | 2.00 | m | |
