| 표 | CW0.2 | 땅상급물 | 재료분리 | 용역명<br>2021년 청미교(상) 등<br>47개소 정밀안전점검용역 |

ID : 청미교(상) 거더외부(S4)

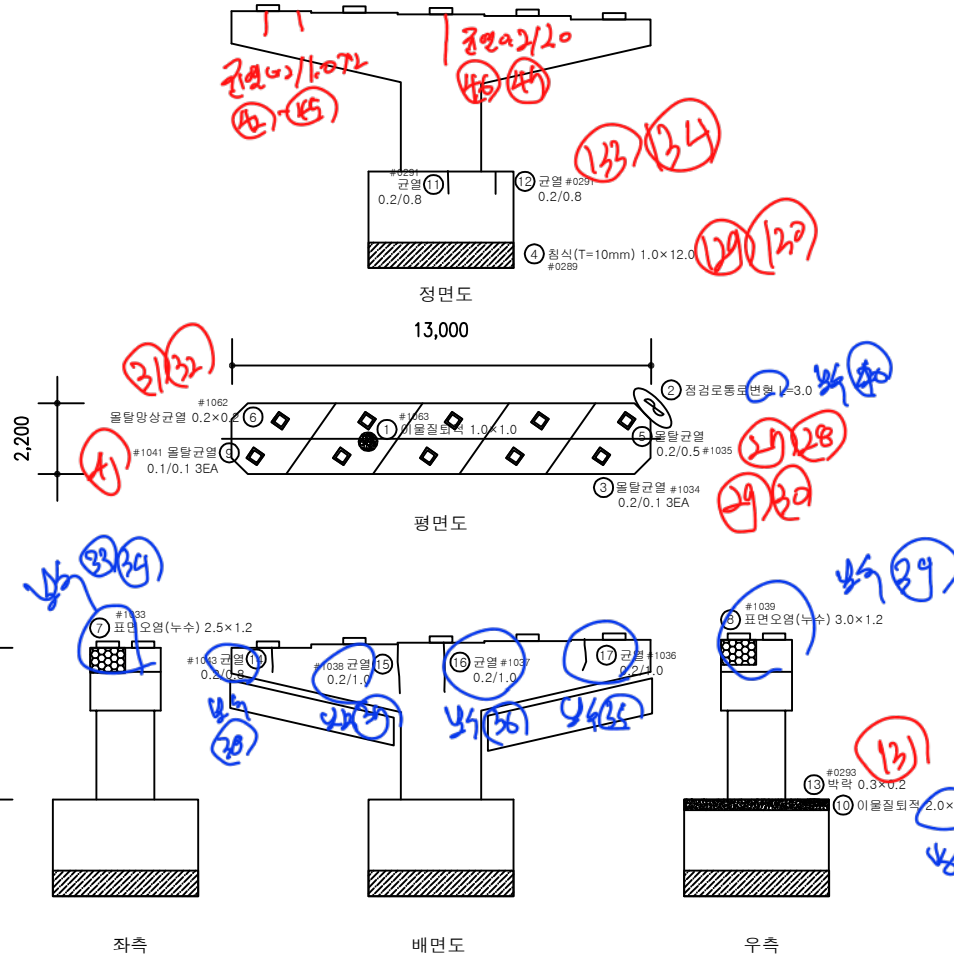
ID : 청미교(상) 교각(P3)

| 손상<br>번호 | 신(N)<br>구(P) | 부재명 | 손상종류 | 손상현황 | | | | | 손상<br>물량 | 비고 |
|---|---|---|---|---|---|---|---|---|---|---|
| 1 | 구 | 교각 | 이물질퇴적 | | 1.0 | 1.0 | 1 | m <sup>2</sup> | 1.00 | |
| 2 | 구 | 교각 | 점검로통로변형 | | 3.0 | | 1 | m | 3.00 | |
| 3 | 구 | 받침장치 | 물탈균열 | 0.2 | 0.1 | | 3 | m | 0.30 | |
| 4 | 구 | 교각 | 침식 | | 12.0 | 1.0 | 1 | m <sup>2</sup> | 12.00 | T=10mm |
| 5 | 구 | 받침장치 | 물탈균열 | 0.2 | 0.5 | | 1 | m | 0.50 | |
| 6 | 구 | 받침장치 | 물탈망상균열 | | 0.2 | 0.2 | 1 | m <sup>2</sup> | 0.04 | cw=0.1~0.2 |
| 7 | 구 | 교각 | 표면오염(누수) | | 1.2 | 2.5 | 1 | m <sup>2</sup> | 3.00 | |
| 8 | 구 | 교각 | 표면오염(누수) | | 1.2 | 3.0 | 1 | m <sup>2</sup> | 3.60 | |
| 9 | 구 | 받침장치 | 물탈균열 | 0.1 | 0.1 | | 3 | m | 0.30 | |
| 10 | 구 | 교각 | 이물질퇴적 | | 1.0 | 2.0 | 1 | m <sup>2</sup> | 2.00 | |
| 11 | 신 | 교각 | 균열 | 0.2 | 0.8 | | 1 | m | 0.80 | |
| 12 | 신 | 교각 | 균열 | 0.2 | 0.8 | | 1 | m | 0.80 | |
| 13 | 신 | 교각 | 박락 | | 0.2 | 0.3 | 1 | m <sup>2</sup> | 0.06 | |
| 14 | 신 | 교각 | 균열 | 0.2 | 0.8 | | 1 | m | 0.80 | |
| 15 | 신 | 교각 | 균열 | 0.2 | 1.0 | | 1 | m | 1.00 | |
| 16 | 신 | 교각 | 균열 | 0.2 | 1.0 | | 1 | m | 1.00 | |
| 17 | 신 | 교각 | 균열 | 0.2 | 1.0 | | 1 | m | 1.00 | |
