| 제<br>목 | 관 열 망상균열 재료분리 용 역 명<br>2021년 청미교(상) 등<br>4개소 정밀안전점검용역 |

ID : 청미교(하) 교면포장(S7)

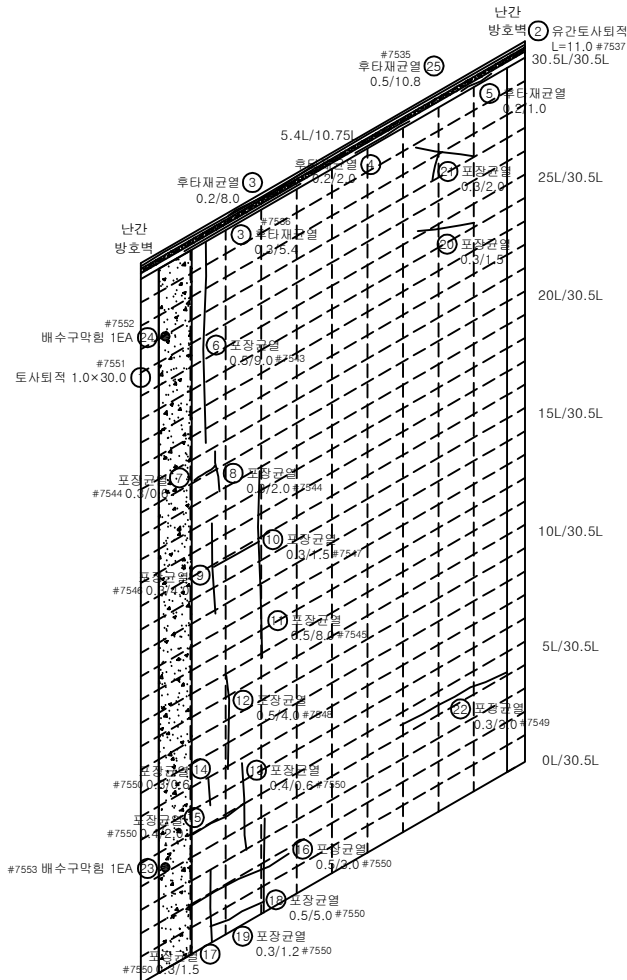
| 손상<br>번호 | 신(N)<br>구(P) | 부 재 명 | 손상 종류 | 손상 현황 | | | | | 손상<br>물량 | 비 고 |
|---|---|---|---|---|---|---|---|---|---|---|
| 1 | 구 | 교면포장 | 토사퇴적 | | 30.0 | 1.0 | 1 | m <sup>2</sup> | 30.00 | |
| 2 | 구 | 신축이음 | 유간토사퇴적 | | 11.0 | | 1 | m | 11.00 | |
| 3 | 구 | 신축이음 | 후타재균열 | 0.3 | 5.4 | | 1 | m | 5.40 | |
| 6 | 구 | 교면포장 | 포장균열 | 0.5 | 9.0 | | 1 | m | 9.00 | |
| 23 | 신 | 배수시설 | 배수구막힘 | | | | 1 | EA | 1.00 | |
| 25 | 신 | 신축이음 | 후타재균열 | 0.5 | 10.8 | | 1 | m | 10.80 | |

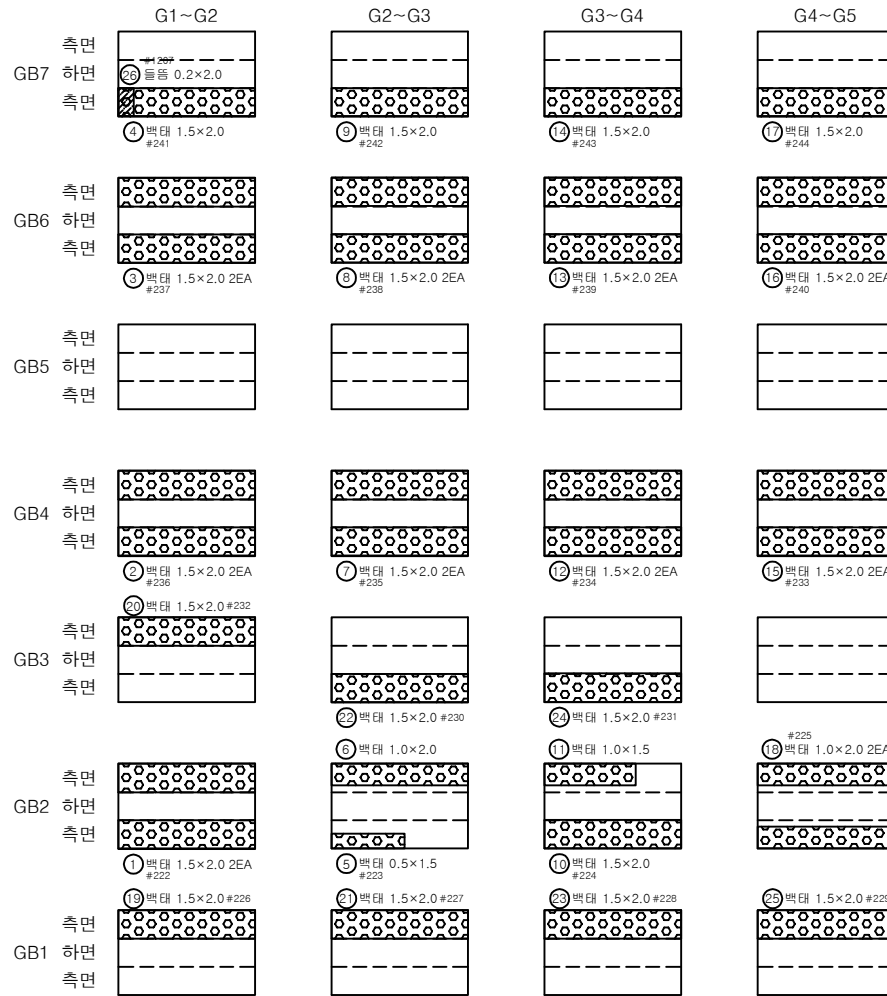
ID : 청미교(하) 가로보(S1)

| 손상<br>번호 | 신(N)<br>구(P) | 부 재 명 | 손상 종류 | 손상 현황 | | | | | 손상<br>물량 | 비 고 |
|---|---|---|---|---|---|---|---|---|---|---|
| 1 | 구 | 가로보 | 백태 | | 2.0 | 1.5 | 2 | m <sup>2</sup> | 6.00 | |
| 26 | 신 | 가로보 | 들뜸 | | 2.0 | 0.2 | 1 | m <sup>2</sup> | 0.40 | |

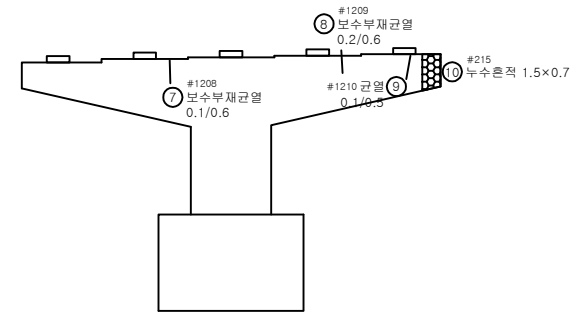
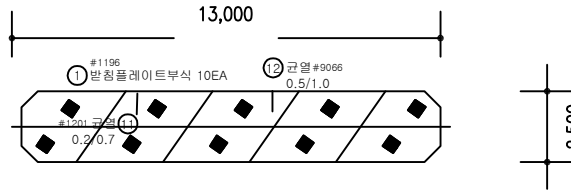
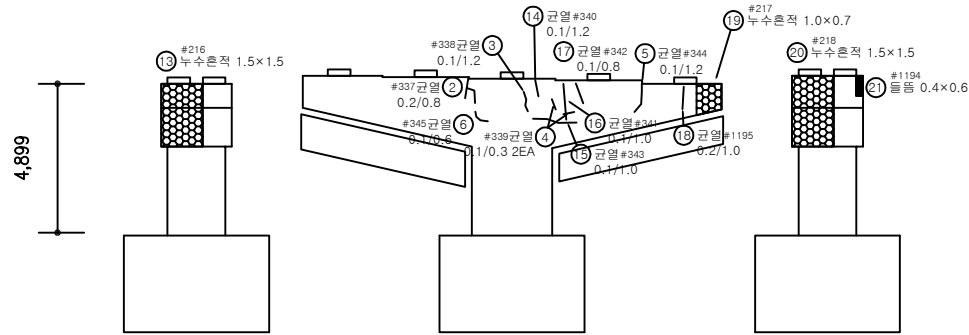
ID : 청미교(하) 교각(P1)

| 손상<br>번호 | 신(N)<br>구(P) | 부 재 명 | 손상 종류 | 손상 현황 | | | | | 손상<br>물량 | 비 고 |
|---|---|---|---|---|---|---|---|---|---|---|
| 1 | 구 | 받침장치 | 받침플레이트부식 | | | | 10 | EA | 10.00 | |
| 2 | 신 | 교각 | 균열 | 0.2 | 0.8 | | 1 | m | 0.80 | |
| 7 | 신 | 교각 | 보수부재균열 | 0.1 | 0.6 | | 1 | m | 0.60 | |
| 10 | 신 | 교각 | 누수흔적 | | 0.7 | 1.5 | 1 | m² | 1.05 | |

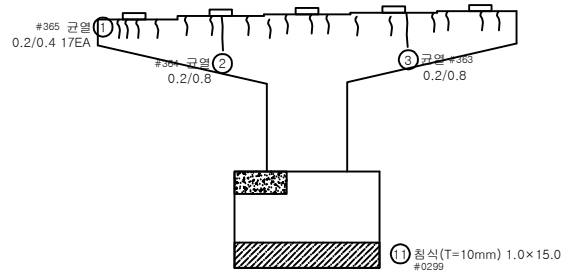
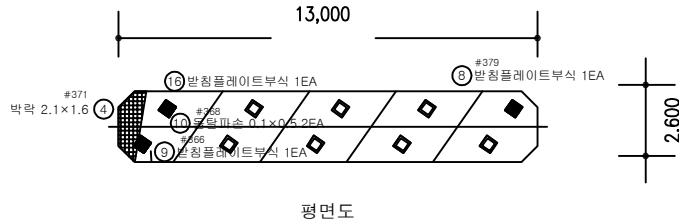
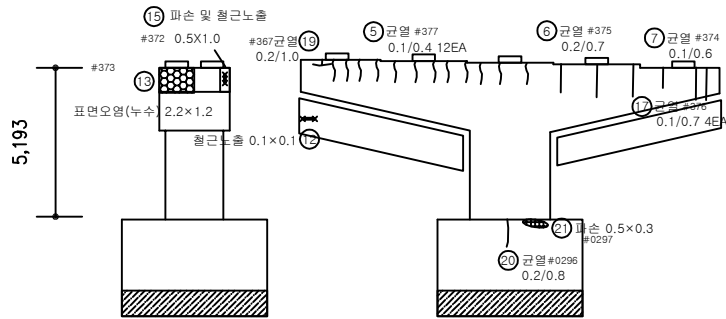
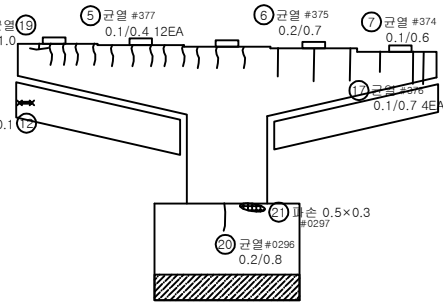
ID : 청미교(하) 교각(P4)

| 손상<br>번호 | 신(N)<br>구(P) | 부 재 명 | 손상 종류 | 손상 현황 | | | | | 손상<br>물량 | 비 고 |
|---|---|---|---|---|---|---|---|---|---|---|
| 1 | 구 | 교각 | 균열 | 0.2 | 0.4 | | 17 | m | 6.80 | |
| 8 | 구 | 받침장치 | 받침플레이트부식 | | | | 1 | EA | 1.00 | |
| 13 | 구 | 교각 | 표면오염(누수) | | 1.2 | 2.2 | 1 | m² | 2.64 | |
| 20 | 신 | 기초부 | 균열 | 0.2 | 0.8 | | 1 | m | 0.80 | |
