상주영천고속도로 시설물 안전·하자점검 및 성능평가 용역  
(2023년 하반기 정밀안전점검)

# 외 관 조 사 망 도

단포교

2023.12

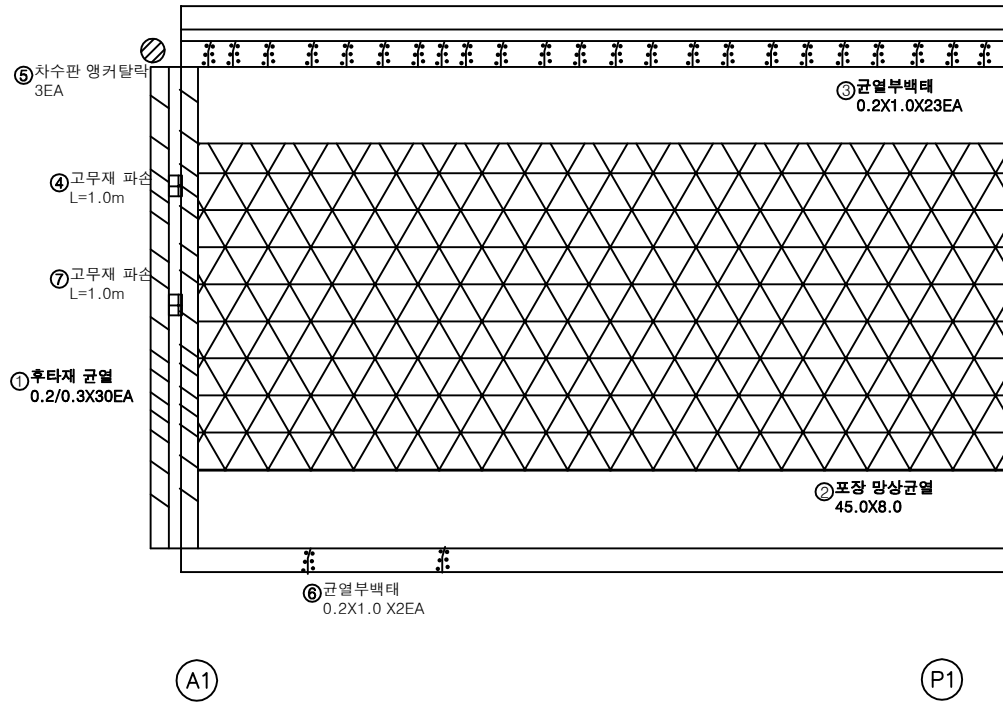
ID : 단포교 슬래브상면 S1 (상주방향)

| 번호 | 구분 | 부재 | 손상내용 | 손상현황 | | | | | 비고 |
|---|---|---|---|---|---|---|---|---|---|
| 1 | 19하 | 신축이음 | 후타재 균열 | 0.2 | 0.3 | | 9.00 | m | 30 |
| 2 | 19하 | 교면포장 | 포장 망상균열 | | 45.0 | 8.0 | 360.00 | m² | 1 |
| 3 | 19하 | 방호벽 | 균열부백태 | 0.2 | 1.0 | | 4.60 | m² | 23 |
| 4 | 21하 | 신축이음 | 고무재 파손 | | | | 1.00 | m | 1 |
| 5 | 21하 | 신축이음 | 차수판 앵커탈락 | | | | 3.00 | EA | 3 |
| 6 | 21하 | 중분대 | 균열부백태 | | 0.2 | 1.0 | 0.40 | m² | 2 |
| 7 | 23하 | 신축이음 | 고무재 파손 | | | | 1.00 | m | 1 |

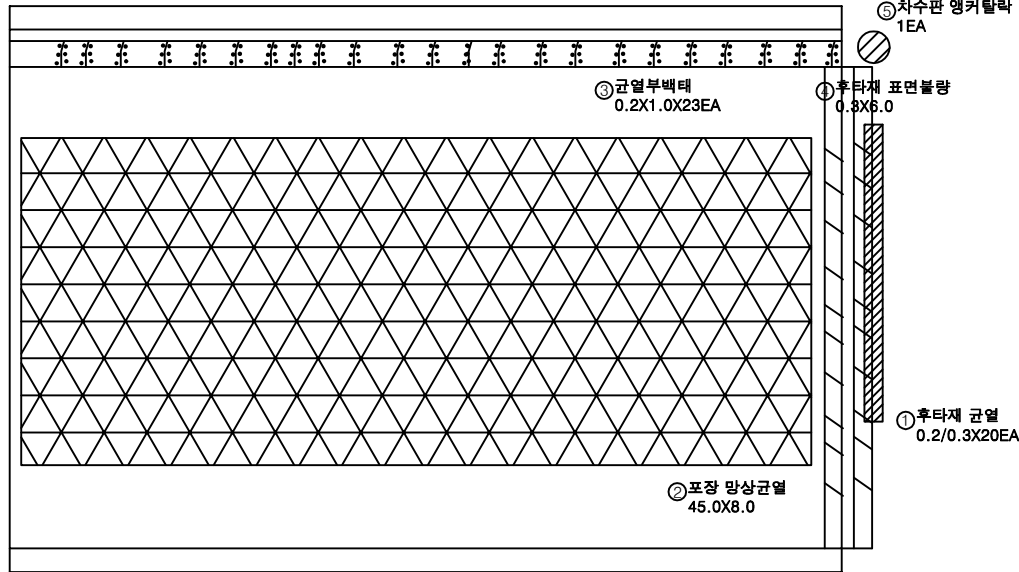
ID : 단포교 슬래브상면 S2 (상주방향)

| 번호 | 구분 | 부재 | 손상내용 | 손상현황 | | | | | 비고 |
|---|---|---|---|---|---|---|---|---|---|
| 1 | 19하 | 신축이음 | 후타재 균열 | 0.2 | 0.3 | | 6.00 | m | 20 |
| 2 | 19하 | 교면포장 | 포장 망상균열 | | 45.0 | 8.0 | 360.00 | m² | 1 |
| 3 | 19하 | 방호벽 | 균열부백태 | 0.2 | 1.0 | | 4.60 | m² | 23 |
| 4 | 19하 | 신축이음 | 후타재 표면불량 | 0.3 | 6.0 | | 1.80 | m² | 1 |
| 5 | 19하 | 신축이음 | 차수판 앵커탈락 | | | | 1.00 | EA | 1 |

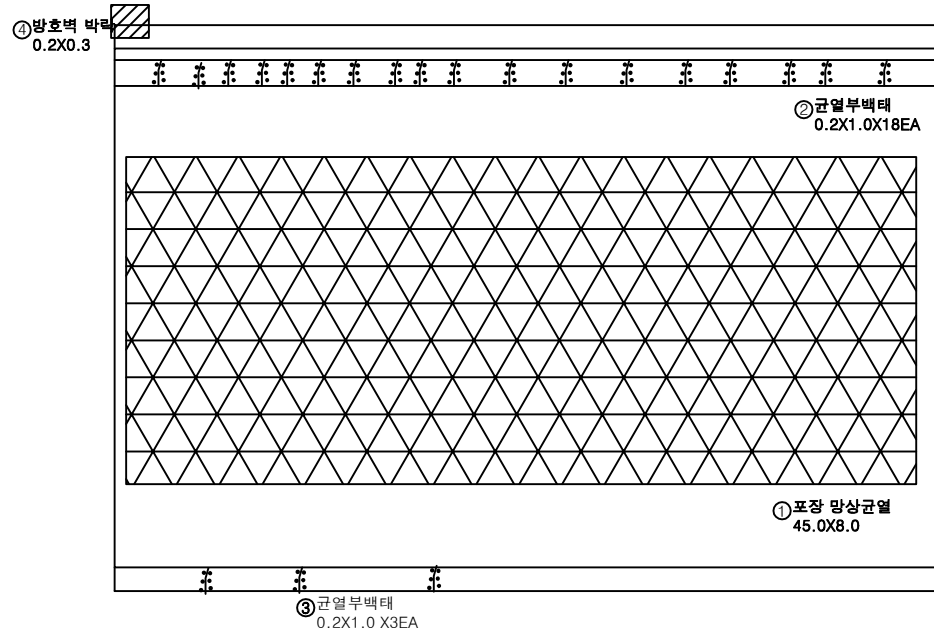
ID : 단포교 슬래브상면 S3 (상주방향)

| 번호 | 구분 | 부재 | 손상내용 | 손상현황 | | | | | 비고 |
|---|---|---|---|---|---|---|---|---|---|
| 1 | 19하 | 교면포장 | 포장 망상균열 | | 45.0 | 8.0 | 360.00 | m <sup>2</sup> | 1 |
| 2 | 19하 | 방호벽 | 균열부백태 | | 0.2 | 1.0 | 3.60 | m <sup>2</sup> | 18 |
| 3 | 21하 | 종분대 | 균열부백태 | | 0.2 | 1.0 | 0.60 | m <sup>2</sup> | 3 |
| 4 | 19하 | 방호벽 | 방호벽 박라 | | 0.2 | 0.3 | 0.06 | m <sup>2</sup> | 18 |

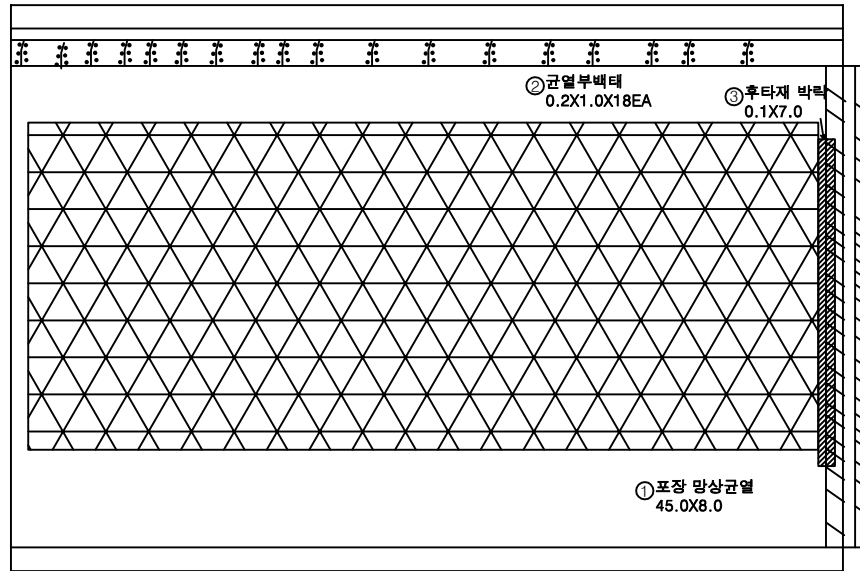
ID : 단포교 슬래브상면 S4 (상주방향)

| 번호 | 구분 | 부재 | 손상내용 | 손상현황 | | | | | 비고 |
|---|---|---|---|---|---|---|---|---|---|
| 1 | 19하 | 교면포장 | 포장 망상균열 | | 45.0 | 8.0 | 360.00 | m <sup>2</sup> | 1 |
| 2 | 19하 | 방호벽 | 균열부백테 | | 0.2 | 1.0 | 3.60 | m <sup>2</sup> | 18 |
| 3 | 19하 | 신축이음 | 후타재 박락 | | 0.1 | 7.0 | 0.70 | m <sup>2</sup> | 1 |
| 4 | 19하 | 신축이음 | 후타재 균열 | 0.2 | 0.3 | | 13.50 | m | 45 |
| 5 | 19하 | 교면포장 | 접속부 아스콘 파손 | | 0.2 | 0.2 | 0.04 | m <sup>2</sup> | 1 (상주방향) |

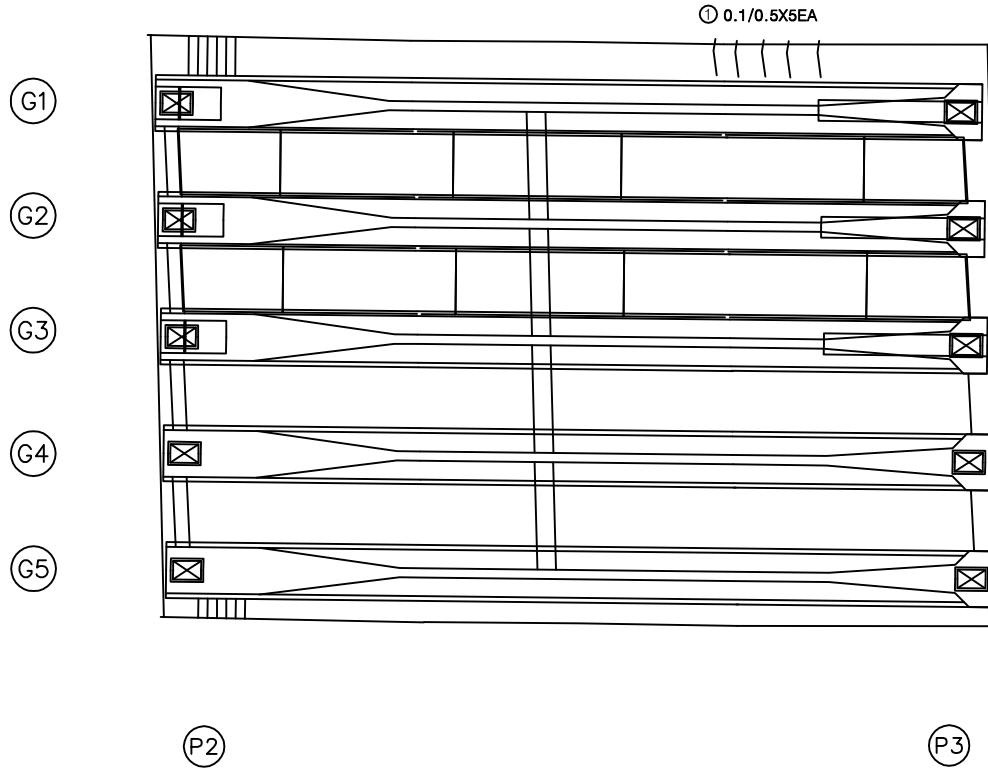
ID : 단포교 바닥판하면 S3 (상주방향)

| 번호 | 구분 | 부재 | 손상내용 | 손상현황 | | | | | | 비고 |
|---|---|---|---|---|---|---|---|---|---|---|
| 1 | 19하 | 바닥판 | 균열(0.3mm미만) | 0.1 | 0.5 | | 2.50 | m | 5 | |

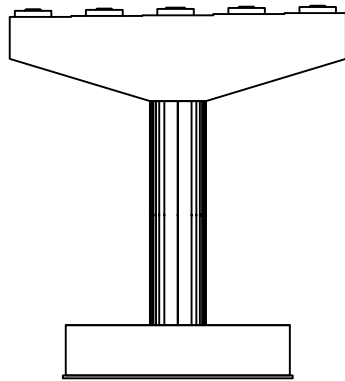
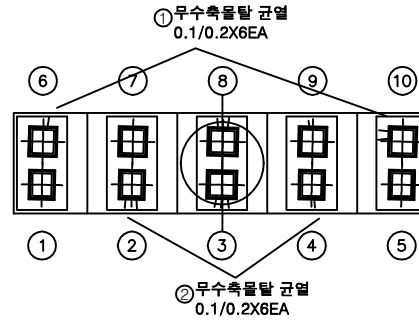
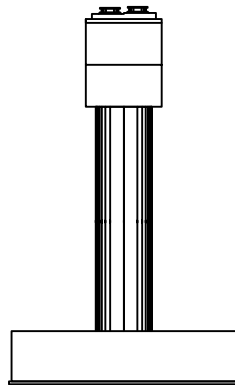
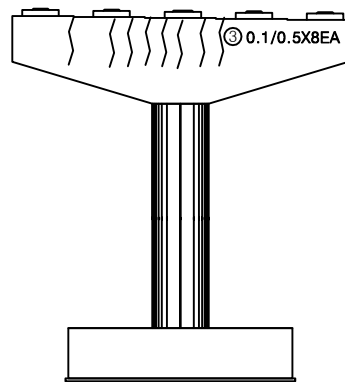
| 번호 | 구분 | 부재 | 손상내용 | 손상현황 | | | | | 비고 |
|---|---|---|---|---|---|---|---|---|---|
| 1 | 19하 | 교량받침 | 무수축물탈 균열 | 0.1 | 0.2 | | 1.20 | m | 6 |
| 2 | 19하 | 교량받침 | 무수축물탈 균열 | 0.1 | 0.2 | | 1.20 | m | 6 |
| 3 | 19하 | 교각 | 균열(0.3mm미만) | 0.1 | 0.5 | | 4.00 | m | 8 |

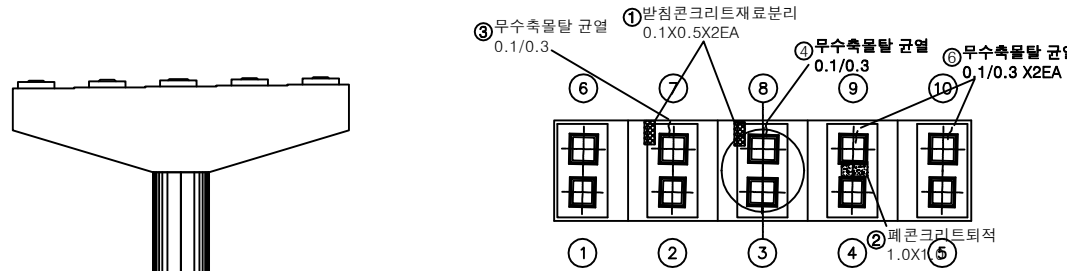
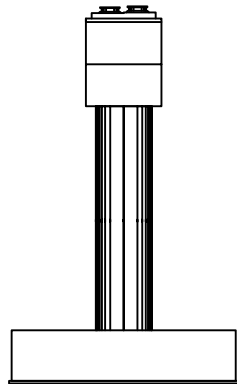
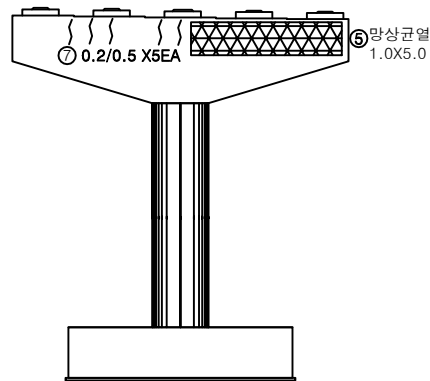
| 번호 | 구분 | 부재 | 손상내용 | 손상현황 | | | | | 비고 |
|---|---|---|---|---|---|---|---|---|---|
| 3 | 21하 | 교량받침 | 무수축물탈 균열 | 0.1 | 0.3 | | 0.30 | m | 1 |
| 4 | 21하 | 교량받침 | 무수축물탈 균열 | 0.1 | 0.3 | | 0.30 | m | 1 |
| 5 | 23하 | 교각 | 망상균열 | | 1.0 | 5.0 | 5.00 | m <sup>2</sup> | 1 |
| 6 | 23하 | 교량받침 | 무수축물탈 균열 | 0.1 | 0.3 | | 0.60 | m | 2 |
| 7 | 23하 | 교각 | 균열(0.3mm미만) | 0.2 | 0.5 | | 2.50 | m | 5 |

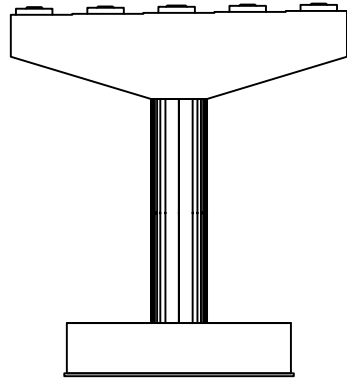
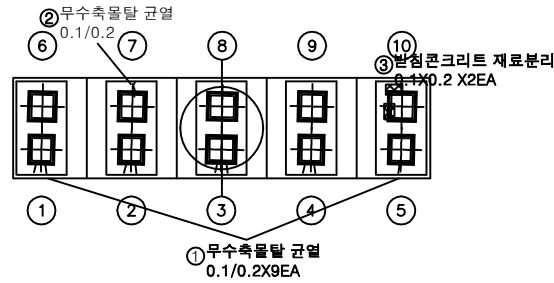
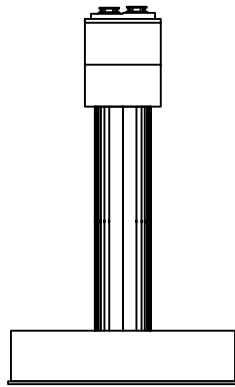
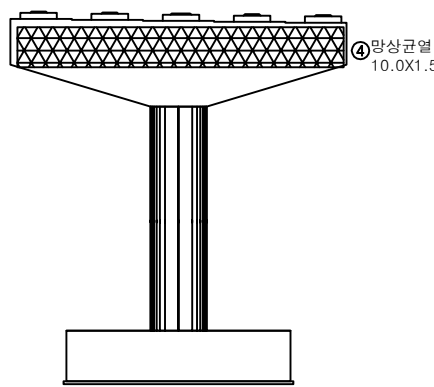
| 번호 | 구분 | 부재 | 손상내용 | 손상현황 | | | | | 비 고 |
|---|---|---|---|---|---|---|---|---|---|
| 1 | 19하 | 교량받침 | 무수축물탈 균열 | 0.1 | 0.2 | | 1.80 | m | 9 |
| 2 | 21하 | 교량받침 | 무수축물탈 균열 | 0.1 | 0.2 | | 0.20 | m | 1 |
| 4 | 23하 | 교각 | 망상균열 | | 10.0 | 1.5 | 15.00 | m <sup>2</sup> | 1 |

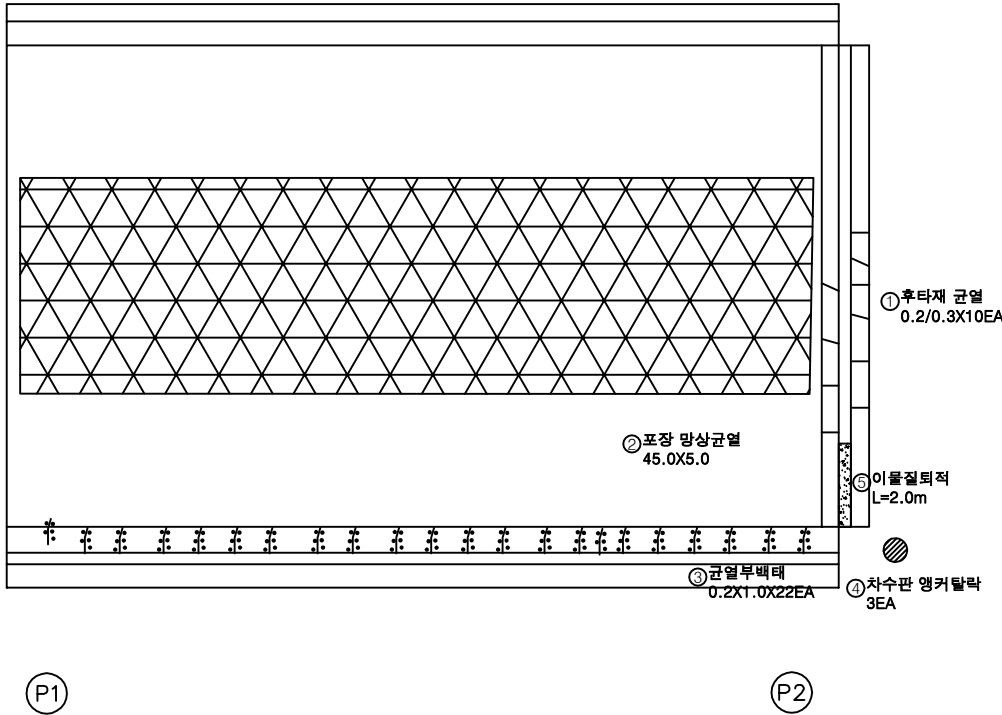
| 번호 | 구분 | 부재 | 손상내용 | 손상현황 | | | | | 비고 |
|---|---|---|---|---|---|---|---|---|---|
| 1 | 19하 | 신속이음 | 후타재 균열 | 0.2 | 0.3 | | 3.00 | m | 10 |
| 2 | 19하 | 교면포장 | 포장 망상균열 | | 45.0 | 5.0 | 225.00 | m² | 1 |
| 3 | 19하 | 방호벽 | 균열부백태 | 0.2 | 1.0 | 4.40 | m² | | 22 |

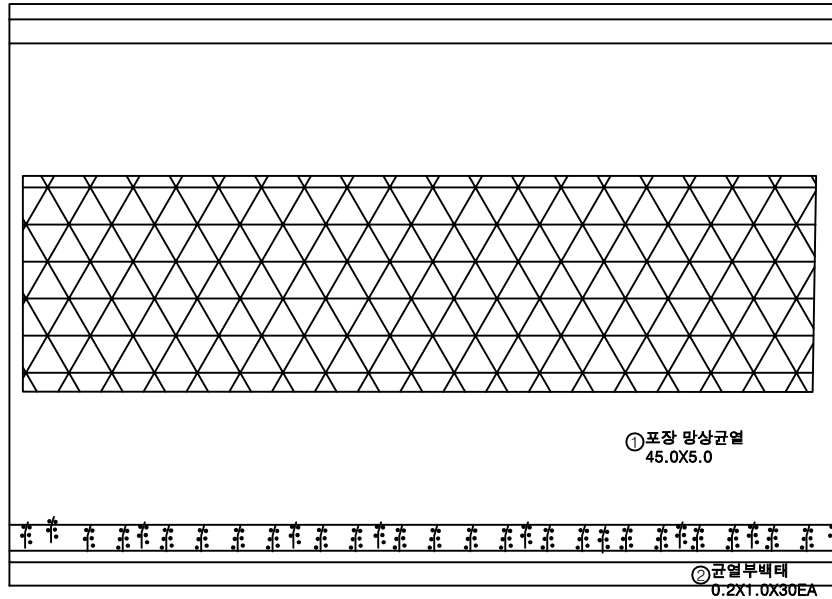
| 번호 | 구분 | 부재 | 손상내용 | 손상현황 | | | | | 비고 |
|---|---|---|---|---|---|---|---|---|---|
| 1 | 19하 | 교면포장 | 포장 망상균열 | | 45.0 | 5.0 | 225.00 | m <sup>2</sup> | 1 |
| 2 | 19하 | 방호벽 | 균열무늬대 | | 0.2 | 1.0 | 6.00 | m <sup>2</sup> | 30 |

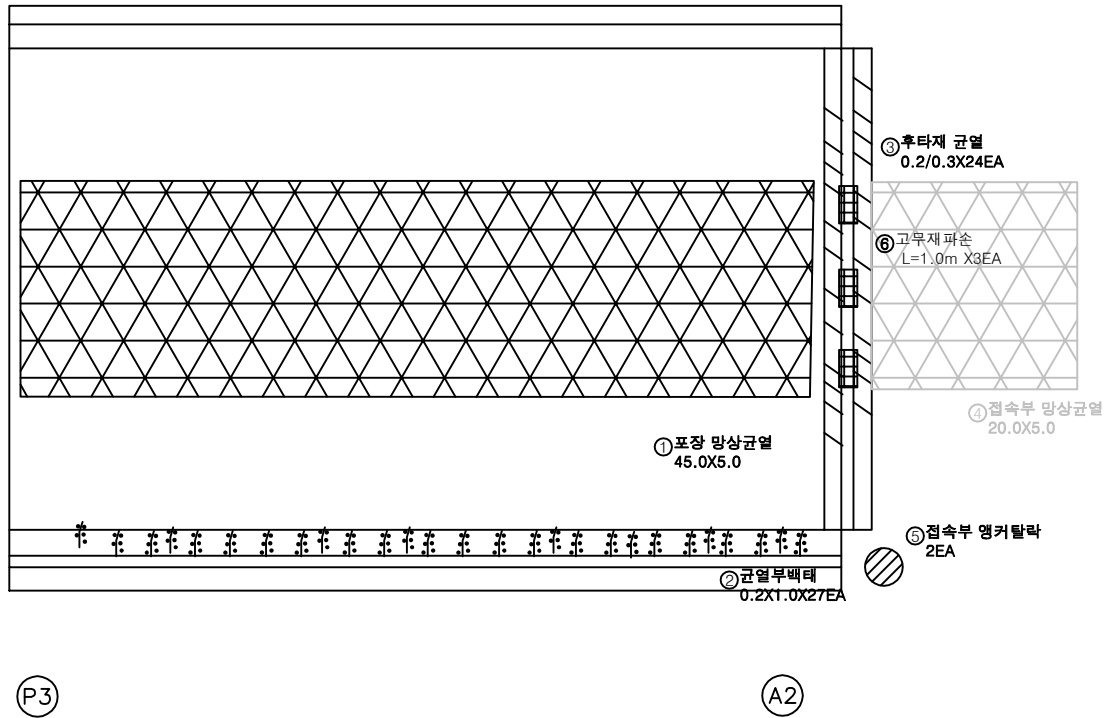
| 번호 | 구분 | 부재 | 손상내용 | 손상현황 | | | | | 비고 |
|---|---|---|---|---|---|---|---|---|---|
| 1 | 19하 | 교면포장 | 포장 망상균열 | | 45.0 | 5.0 | 225.00 | m <sup>2</sup> | 1 |
| 2 | 19하 | 방호벽 | 균열부백대 | | 0.2 | 1.0 | 5.40 | m <sup>2</sup> | 27 |
| 3 | 19하 | 신축이음 | 후타재 균열 | 0.2 | 0.3 | | 7.20 | m | 24 |
| 4 | 19하 | 교면포장 | 접속부 망상균열 | | 20.0 | 5.0 | 100.00 | m <sup>2</sup> | 1 |

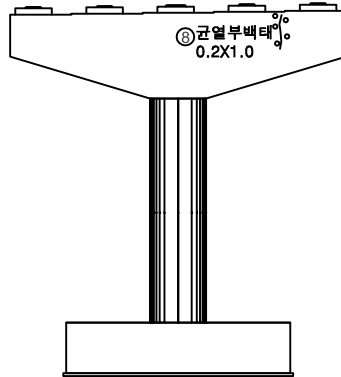
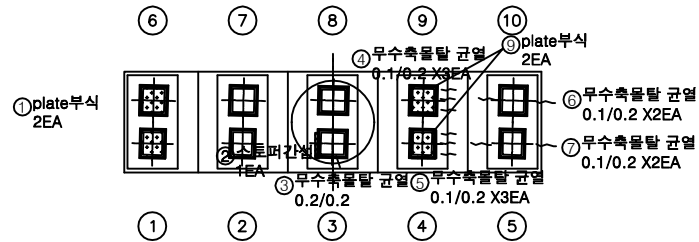
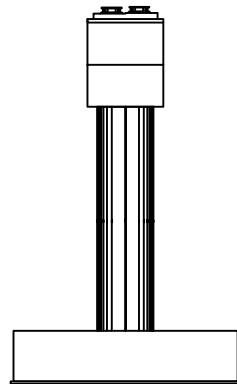
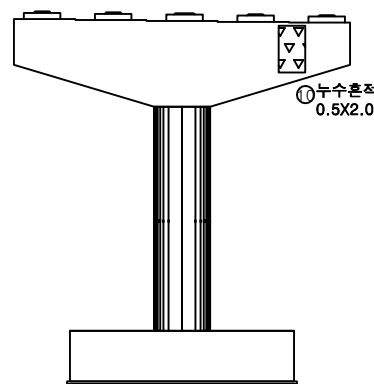
| 번호 | 구분 | 부재 | 손상내용 | 손상현황 | | | | | 비고 |
|---|---|---|---|---|---|---|---|---|---|
| 1 | 19하 | 교량받침 | plate 부식 | | | | 2.00 | EA | 2 |
| 3 | 19하 | 교량받침 | 무수축물탈 균열 | 0.2 | 0.2 | | 0.20 | m | 1 |
| 4 | 21하 | 교량받침 | 무수축물탈 균열 | 0.1 | 0.2 | | 0.60 | m | 3 |
| 5 | 21하 | 교량받침 | 무수축물탈 균열 | 0.1 | 0.2 | | 0.60 | m | 3 |
| 6 | 21하 | 교량받침 | 무수축물탈 균열 | 0.1 | 0.2 | | 0.40 | m | 2 |
| 7 | 21하 | 교량받침 | 무수축물탈 균열 | 0.1 | 0.2 | | 0.40 | m | 2 |
| 8 | 23하 | 교각 | 균열부백태 | | 0.2 | 1.0 | 0.20 | m <sup>2</sup> | 1 |
| 9 | 23하 | 교량받침 | plate 부식 | | | | 2.00 | EA | 2 |
| 10 | 23하 | 교각 | 누수흔적 | | 0.5 | 2.0 | 1.00 | m <sup>2</sup> | 1 |

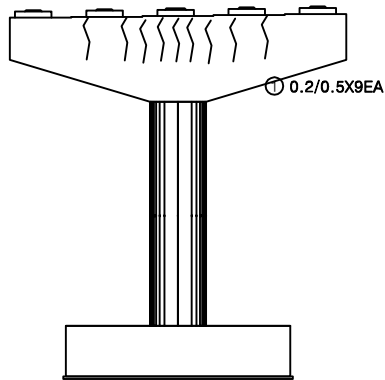
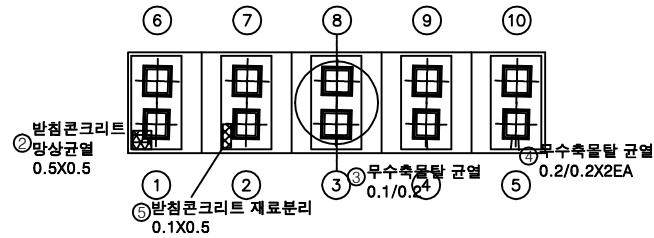
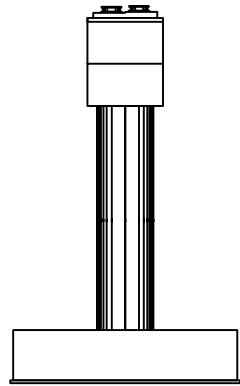
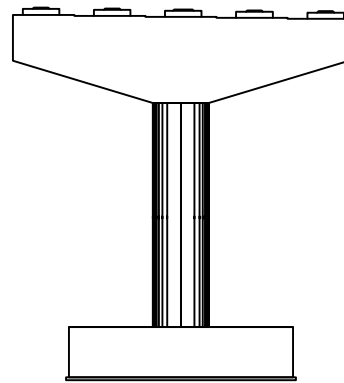
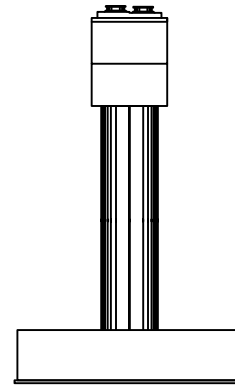
| 번호 | 구분 | 부재 | 손상내용 | 손상현황 | | | | | 비고 |
|---|---|---|---|---|---|---|---|---|---|
| 1 | 19하 | 교각 | 균열(0.3mm미만) | 0.2 | 0.5 | | 4.50 | m | 9 |
| 2 | 19하 | 교량받침 | 받침콘크리트 망상균열 | | 0.5 | 0.5 | 0.25 | m <sup>2</sup> | 1 |
| 3 | 19하 | 교량받침 | 무수축물탈 균열 | 0.1 | 0.2 | | 0.20 | m | 1 |
| 4 | 19하 | 교량받침 | 무수축물탈 균열 | 0.2 | 0.2 | | 0.40 | m | 2 |
