상주영천고속도로 시설물 안전·하자점검 및 성능평가 용역  
(2023년 하반기 정밀안전점검)

# 외 관 조 사 망 도

대성교

2023.12

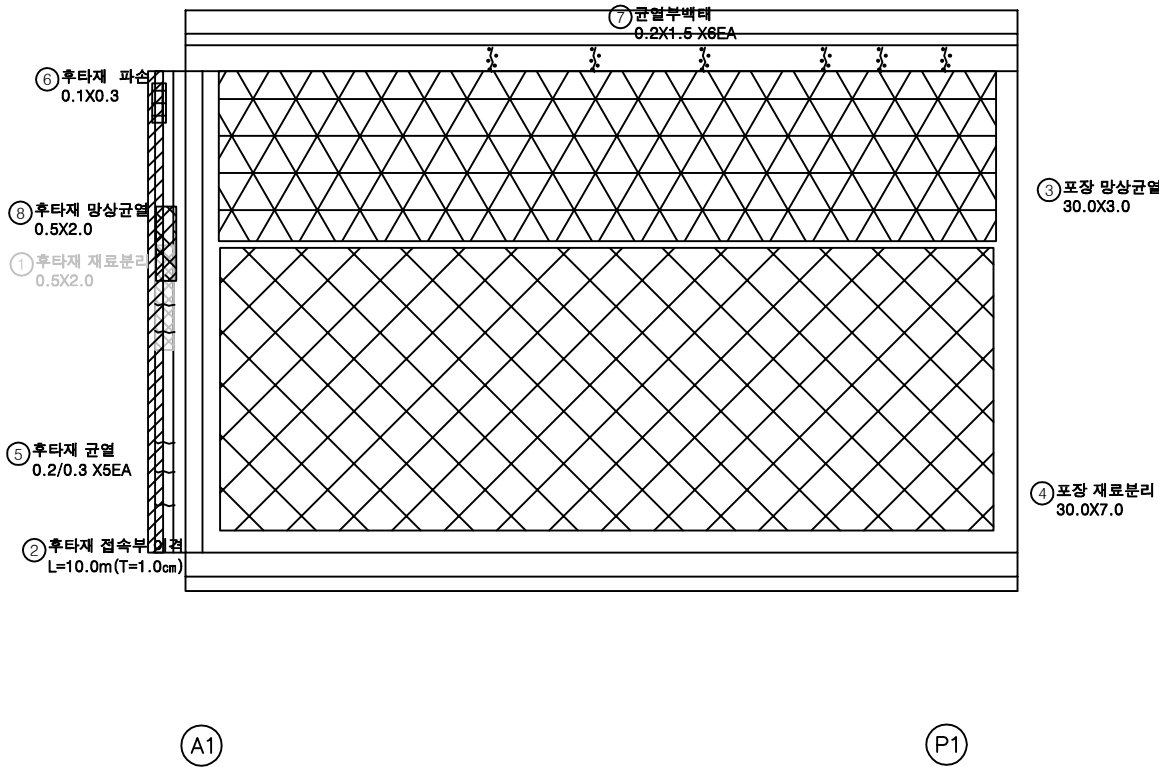
| 번호 | 구분 | 부재 | 손상내용 | 손상현황 | | | | | 비고 |
|---|---|---|---|---|---|---|---|---|---|
| 1 | 19하 | 신축이음 | 후타재 재료분리 | | 0.5 | 2.0 | 1.00 | m | 1 |
| 2 | 19하 | 신축이음 | 후타재 접속부 이격 | | 10.0 | | 10.00 | m | 1 |
| 3 | 19하 | 교면포장 | 포장 망상균열 | | 30.0 | 3.0 | 90.00 | m | 1 |
| 4 | 19하 | 교면포장 | 포장 재료분리 | | 30.0 | 7.0 | 210.00 | m | 1 |
| 5 | 21하 | 신축이음 | 후타재 균열 | 0.2 | 0.3 | | 1.50 | m | 5 |
| 6 | 23상 | 신축이음 | 후타재 파손 | | 0.1 | 0.3 | 0.03 | m | 1 |
| 7 | 23하 | 방호벽 | 균열부백터 | | 0.2 | 1.5 | 1.80 | m | 6 |
| 8 | 23하 | 신축이음 | 후타재 망상균열 | | 0.5 | 2.0 | 1.00 | m | 1 |

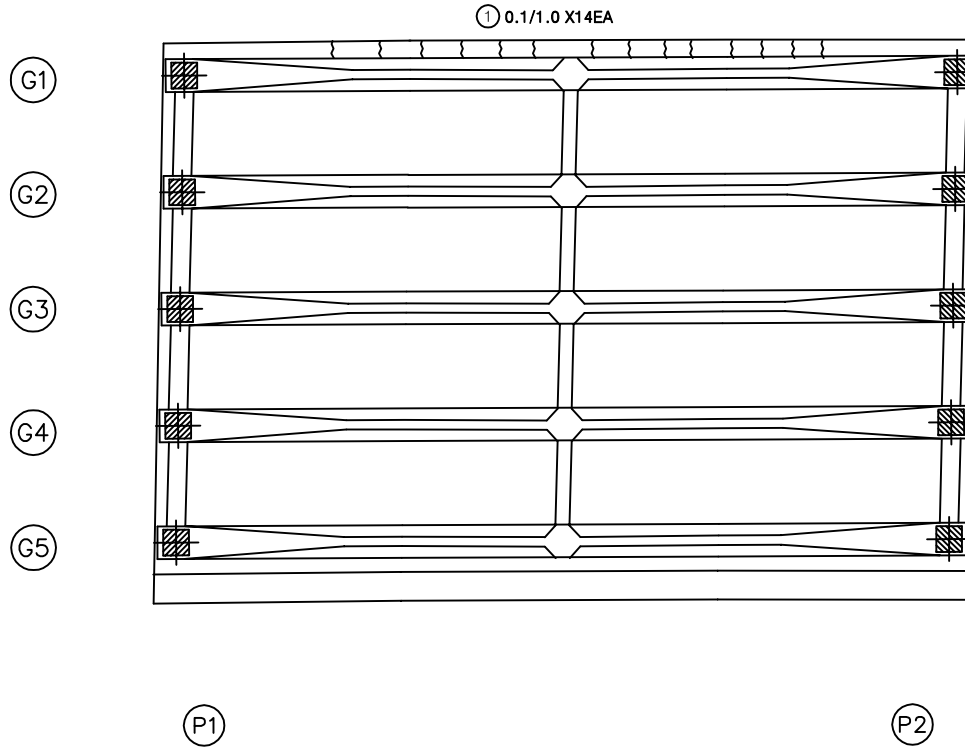
| 번호 | 구분 | 부재 | 손상내용 | 손상현황 | | | | | 비고 |
|---|---|---|---|---|---|---|---|---|---|
| 1 | 21하 | 바닥판 | 균열(0.3mm미만) | 0.1 | 1.0 | | 14.00 | m | 14 |

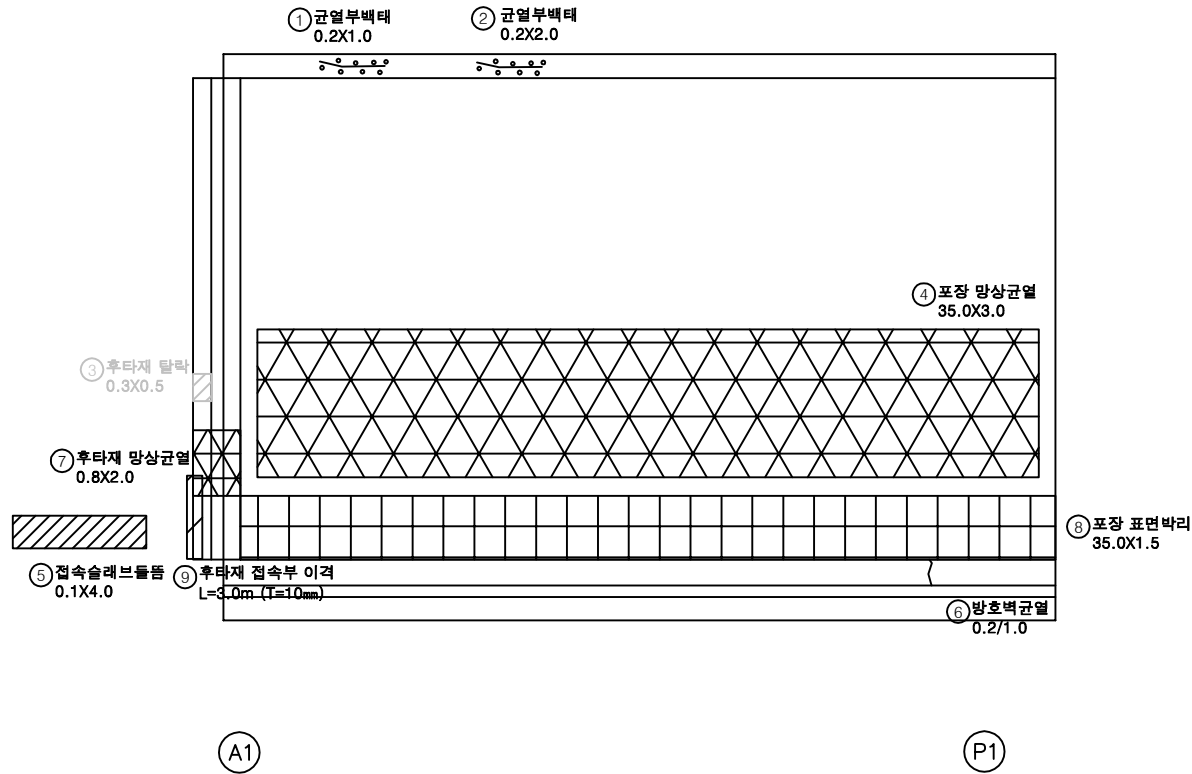
| 번호 | 구분 | 부재 | 손상내용 | 손상현황 | | | | | | 비고 |
|---|---|---|---|---|---|---|---|---|---|---|
| 1 | 19하 | 중분대 | 균열부백태 | | 0.2 | 1.0 | 0.20 | m <sup>2</sup> | 1 | |
| 2 | 19하 | 중분대 | 균열부백태 | | 0.2 | 2.0 | 0.40 | m <sup>2</sup> | 1 | |
| 4 | 19하 | 교면포장 | 포장 망상균열 | | 35.0 | 3.0 | 105.00 | m <sup>2</sup> | 1 | |
| 6 | 19하 | 방호벽 | 방호벽 균열 | 0.2 | 1.0 | | 1.00 | m | 1 | |
| 7 | 20하 | 신속이음 | 후타재 망상균열 | | 0.8 | 2.0 | 1.60 | m <sup>2</sup> | 1 | |

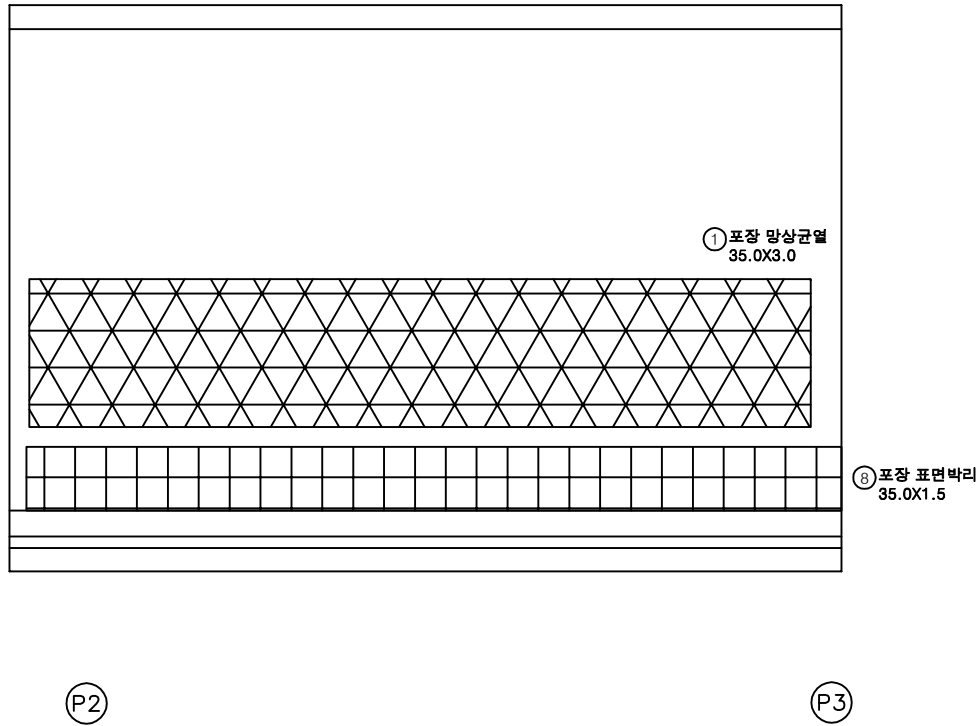
| 번호 | 구분 | 부재 | 손상내용 | 손상현황 | | | | | 비 고 |
|---|---|---|---|---|---|---|---|---|---|
| 1 | 19하 | 교면포장 | 포장 망상균열 | | 35.0 | 3.0 | 105.00 | m <sup>2</sup> | 1 |

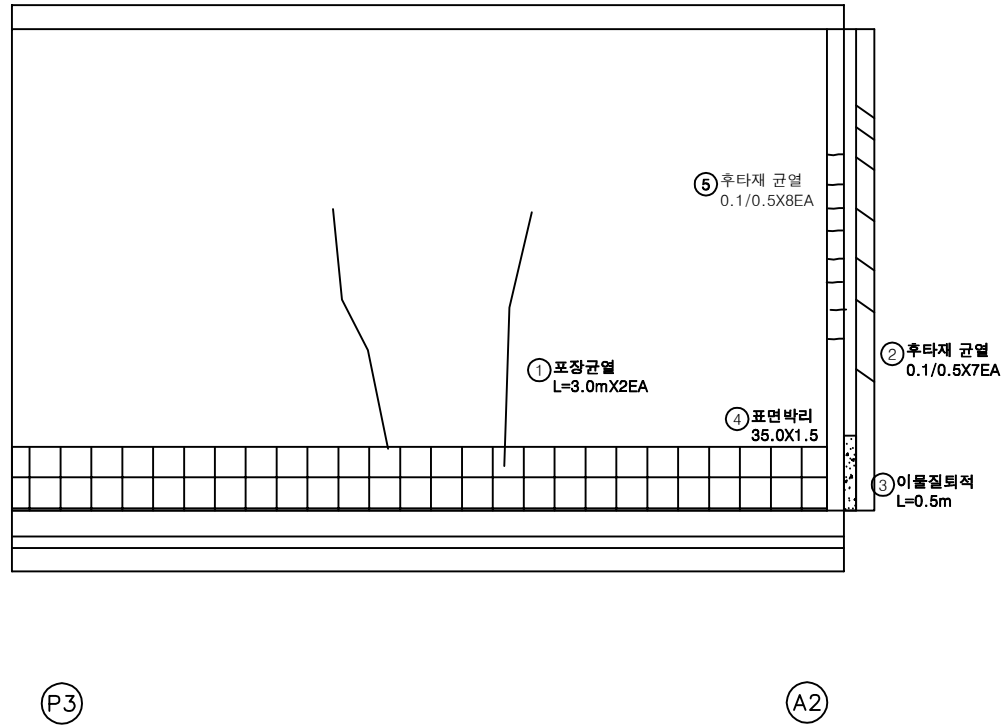
| 번호 | 구분 | 부재 | 손상내용 | 손상현황 | | | | | 비 고 |
|---|---|---|---|---|---|---|---|---|---|
| 1 | 19하 | 교면포장 | 포장 균열 | | 3.0 | | 6.00 | m | 2 |
| 2 | 19하 | 신속이음 | 후타재 균열 | 0.1 | 0.5 | | 3.50 | m | 7 |
| 5 | 23하 | 신속이음 | 후타재 균열 | 0.1 | 0.5 | | 4.00 | m | 8 |

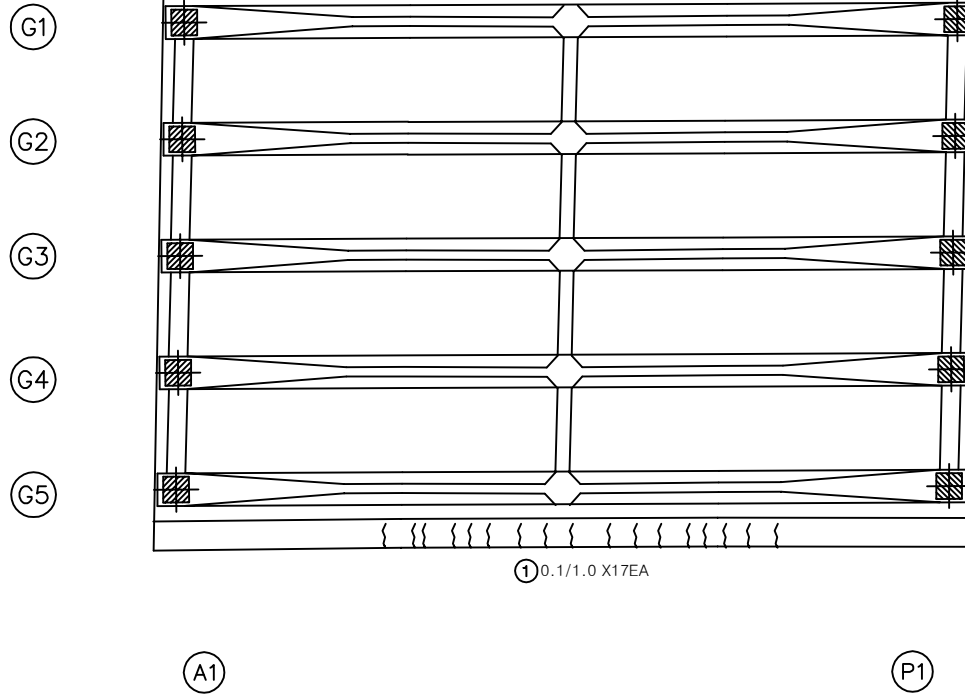
| 번호 | 구분 | 부재 | 손상내용 | 손상현황 | | | | | 비고 |
|---|---|---|---|---|---|---|---|---|---|
| 1 | 21하 | 바닥판 | 균열(0.3mm미만) | 0.1 | 1.0 | | 17.00 | m | 17 |

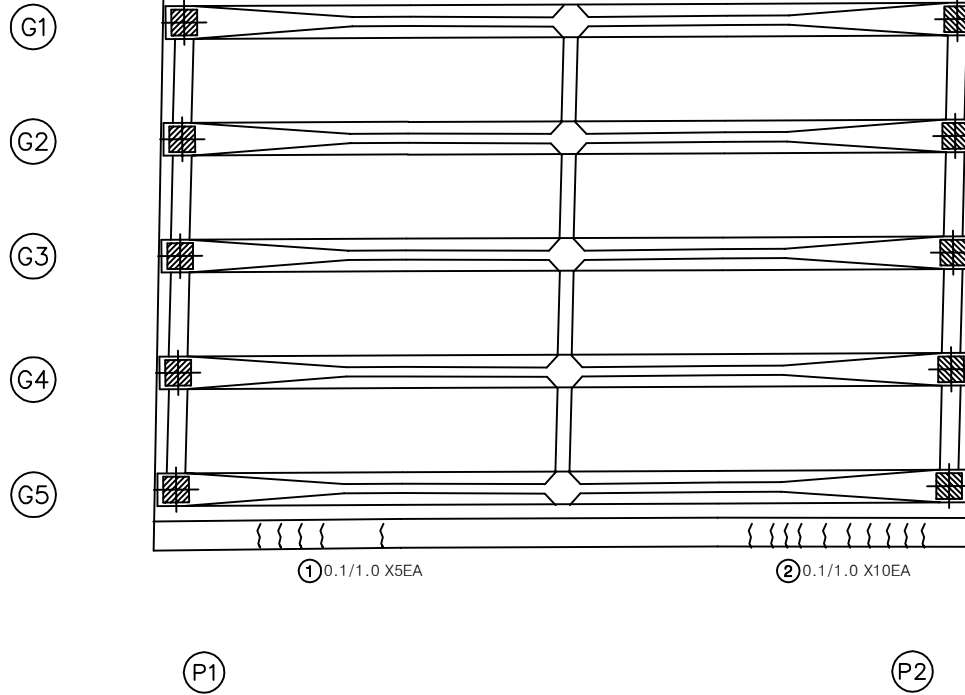
| 번호 | 구분 | 부재 | 손상내용 | 손상현황 | | | | | 비고 |
|---|---|---|---|---|---|---|---|---|---|
| 1 | 21하 | 바닥판 | 균열(0.3mm미만) | 0.1 | 1.0 | | 5.00 | m | 5 |
| 2 | 21하 | 바닥판 | 균열(0.3mm미만) | 0.1 | 1.0 | | 10.00 | m | 10 |
