상주영천고속도로 시설물 안전·하자점검 및 성능평가 용역  
(2023년 하반기 정밀안전점검)

# 외 관 조 사 망 도

반정교

2023.12

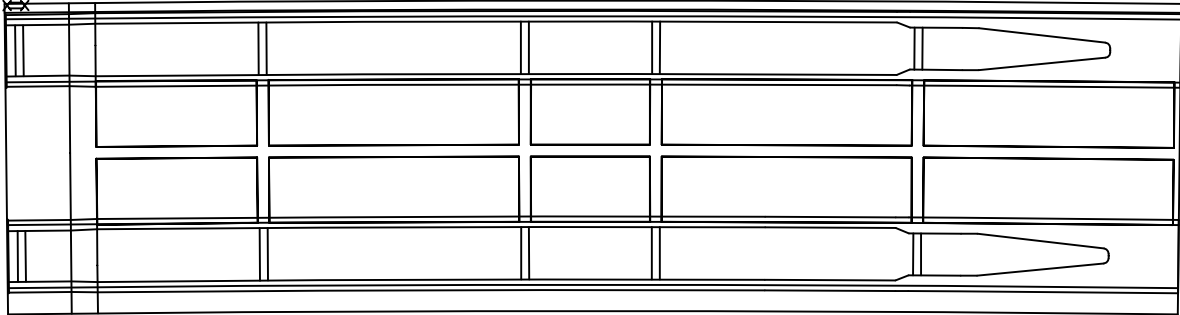
① 박락 및 철근노출  
0.3X0.5

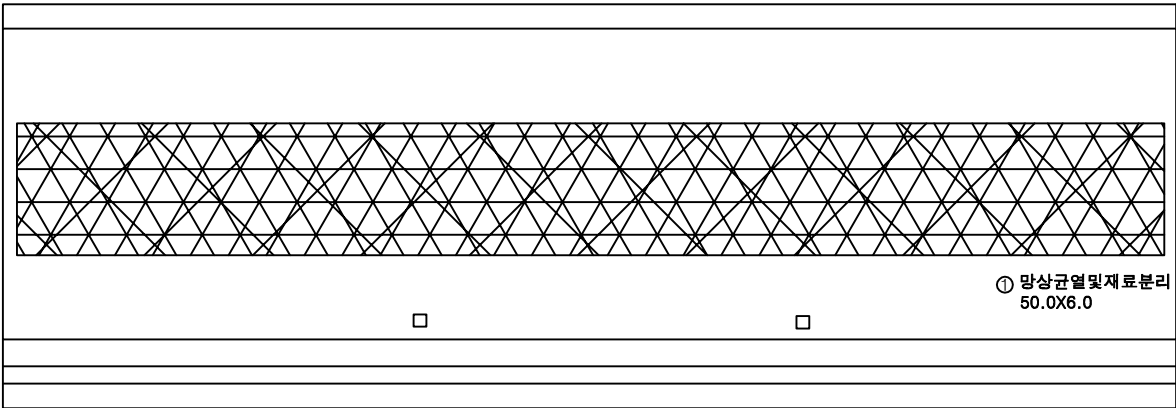
① 망상균열및재료분리  
50.0X6.0

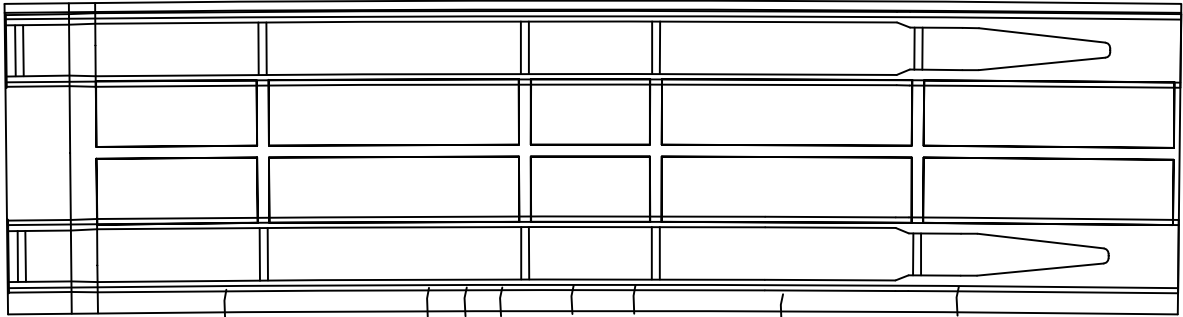
⓪ 0.1/0.5 X8EA

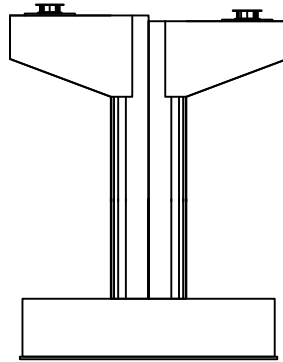
정면

① 무수축물탈 균열  
0.1/0.2X12EA

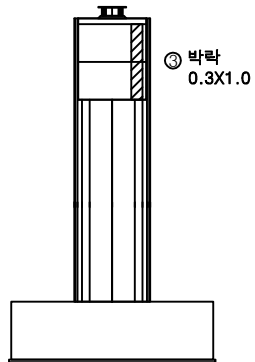
좌측면

③ 박락  
0.3X1.0
