상주영천고속도로 시설물 안전·하자점검 및 성능평가 용역  
(2023년 하반기 정밀안전점검)

# 외 관 조 사 망 도

영천 JCT R-A교

2023.12

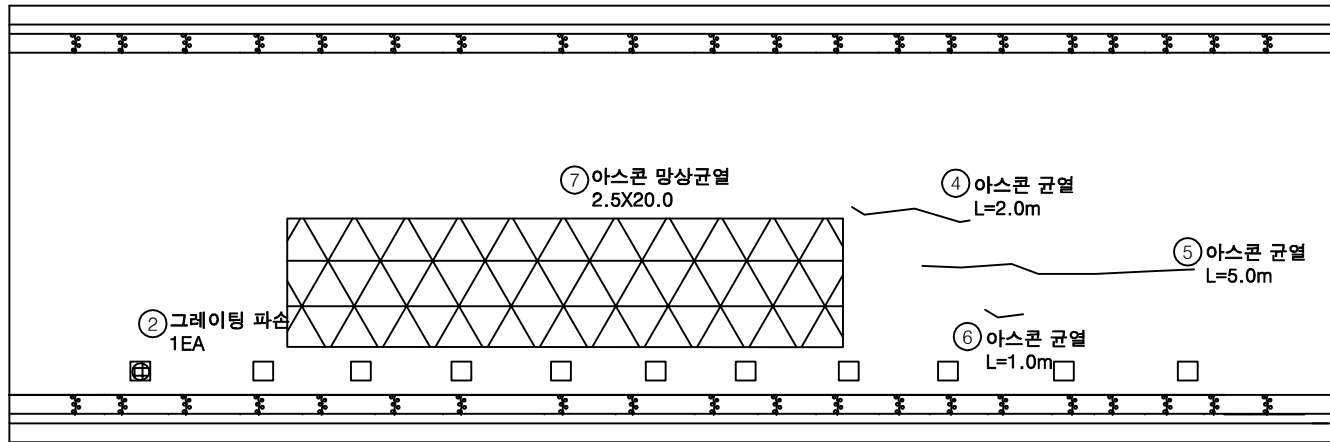
① 균열부백태  
0.1X1.5X20EA

③ 균열부백태  
0.1X1.5X20EA반정교  
교 각 (P7)

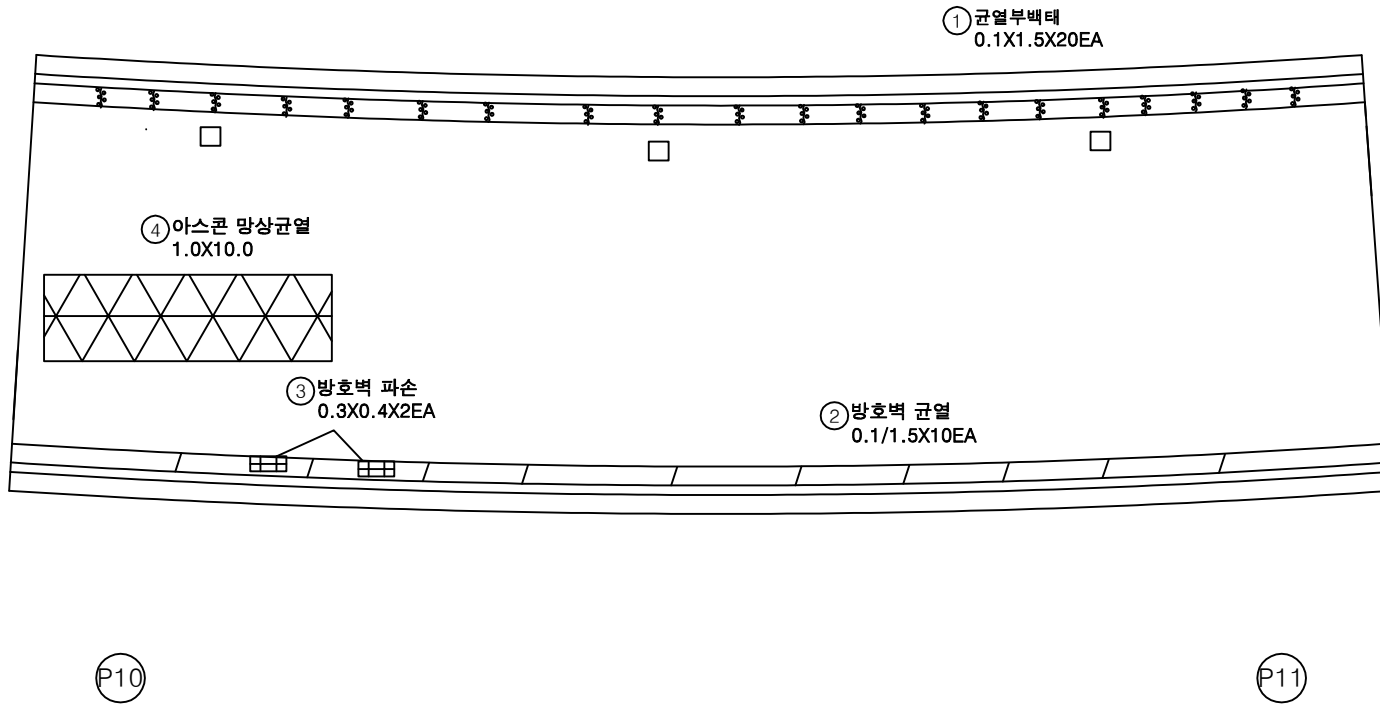
| 번호 | 구분 | 부재 | 손상내용 | 손상현황 | | | | | 비 고 |
|---|---|---|---|---|---|---|---|---|---|
| 1 | 19하 | 방호벽 | 균열부백태 | | 0.1 | 1.5 | 3.00 | m <sup>2</sup> | 20 |
| 2 | 19하 | 방호벽 | 방호벽 균열 | 0.1 | 1.5 | | 15.00 | m | 10 |
| 3 | 20상 | 방호벽 | 방호벽 파손 | | 0.3 | 0.4 | 0.24 | m <sup>2</sup> | 2 |
| 4 | 21하 | 교면포장 | 아스콘 망상균열 | | 1.0 | 10.0 | 10.00 | m <sup>2</sup> | 1 |

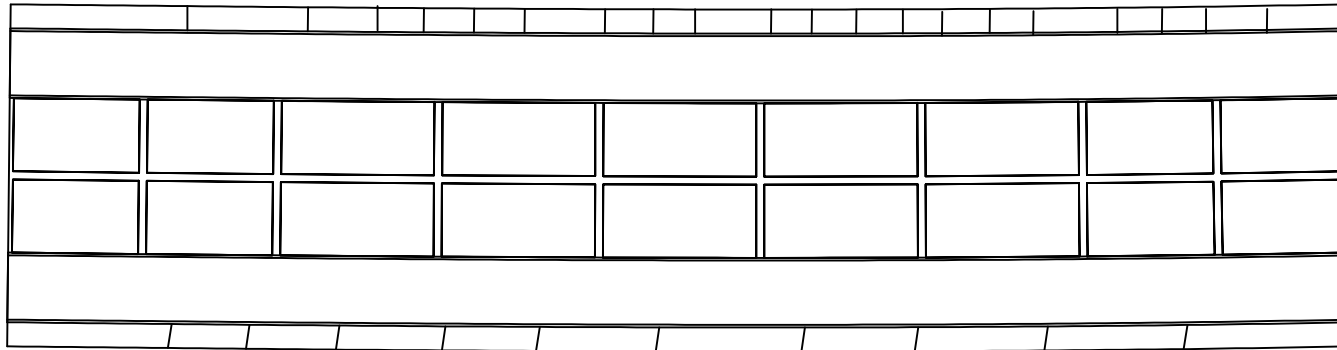
| 번호 | 구분 | 부재 | 손상내용 | 손상현황 | | | | | | 비고 |
|---|---|---|---|---|---|---|---|---|---|---|
| 1 | 19하 | 바닥판 | 균열(0.3mm미만) | 0.1 | 0.5 | | 10.00 | m | 20 | |
| 2 | 19하 | 바닥판 | 균열(0.3mm미만) | 0.1 | 0.5 | | 5.00 | m | 10 | |

① 0.1/0.5X20EA

① 0.1/0.5X10EA

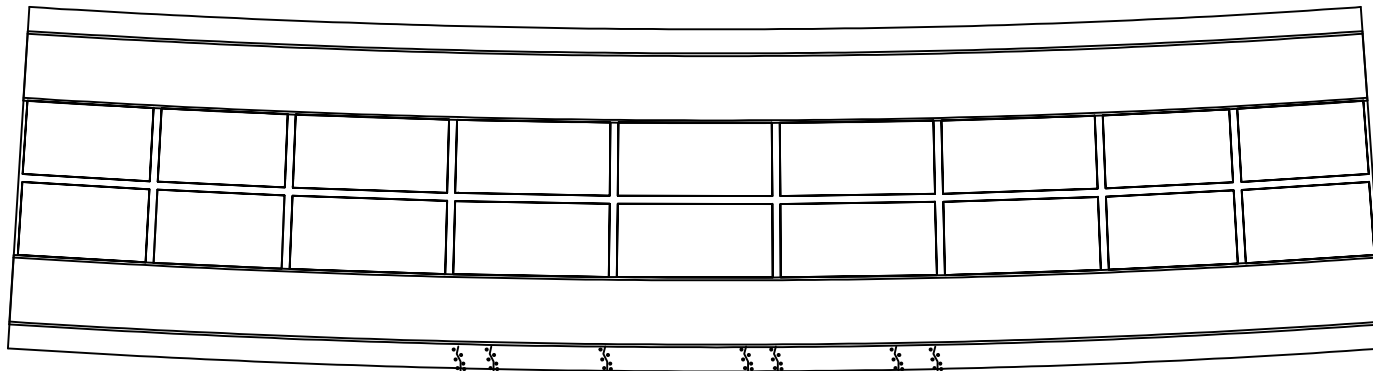
| 번호 | 구분 | 부재 | 손상내용 | 손상현황 | | | | | | 비고 |
|---|---|---|---|---|---|---|---|---|---|---|
| 1 | 21하 | 바닥판 | 균열부백태 | | 0.1 | 1.0 | 0.70 | m <sup>2</sup> | 7 | |

① 균열부백태  
0.1X1.0 X7EA

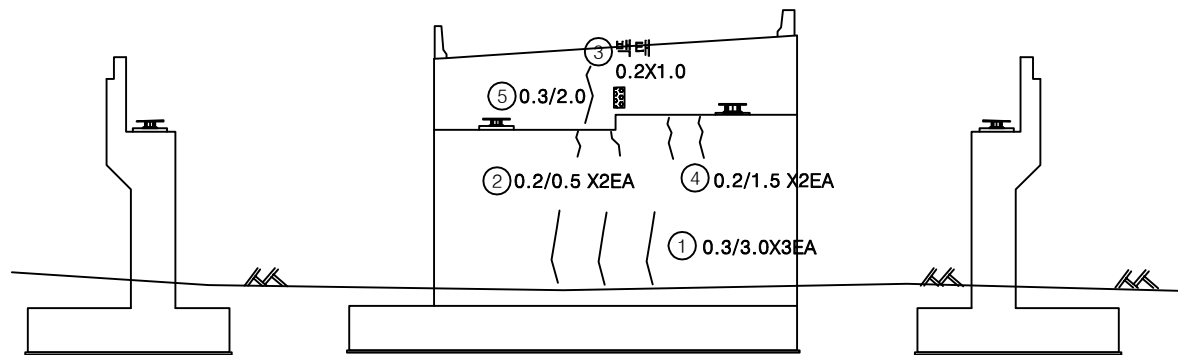
| 번호 | 구분 | 부재 | 손상내용 | 손상현황 | | | | | 비고 |
|---|---|---|---|---|---|---|---|---|---|
| 1 | 19하 | 교대 | 균열(0.3mm이상) | 0.3 | 3.0 | | 9.00 | m | 3 |
| 2 | 21하 | 교대 | 균열(0.3mm미만) | 0.2 | 0.5 | | 1.00 | m | 2 |
| 4 | 21하 | 교대 | 균열(0.3mm미만) | 0.2 | 1.5 | | 3.00 | m | 2 |
| 5 | 23하 | 교대 | 균열(0.3mm이상) | 0.3 | 2.0 | | 2.00 | m | 1 |
