상주영천고속도로 시설물 안전·하자점검 및 성능평가 용역  
(2023년 하반기 정밀안전점검)

# 외 관 조 사 망 도

영천 JCT R-B교

2023.12

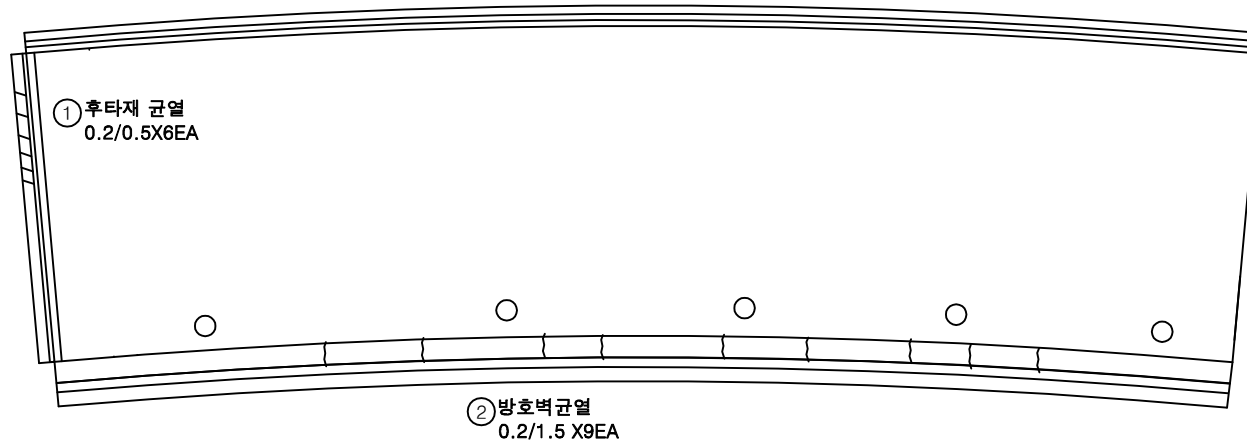
| 번호 | 구분 | 부재 | 손상내용 | 손상현황 | | | | | 비고 |
|---|---|---|---|---|---|---|---|---|---|
| 1 | 19하 | 신축이음 | 후타재 균열 | 0.2 | 0.5 | | 3.00 | m | 6 |
| 2 | 21하 | 방호벽 | 방호벽 균열 | 0.2 | 1.5 | | 13.50 | m | 9 |

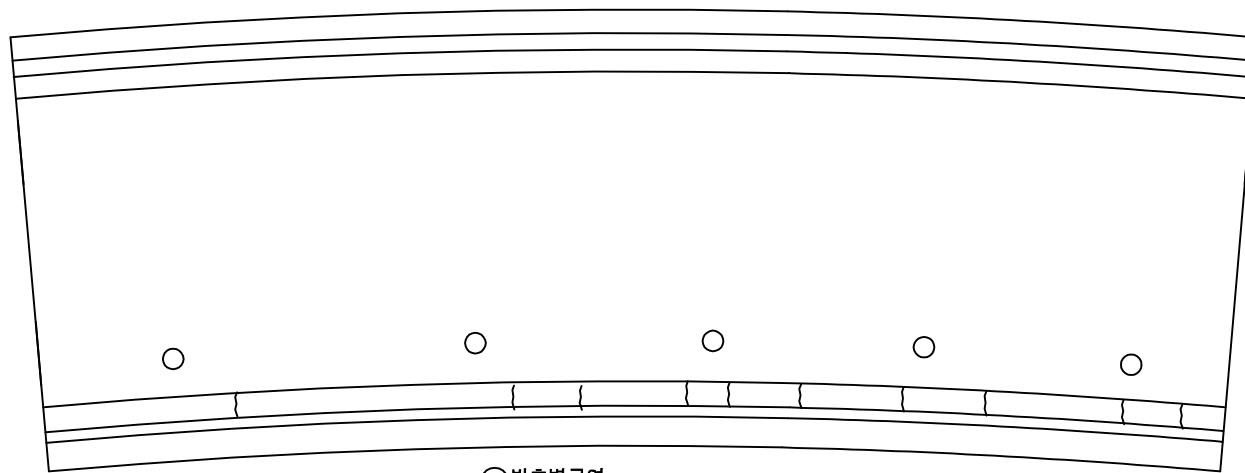
| 번호 | 구분 | 부재 | 손상내용 | 손상현황 | | | | | 비고 |
|---|---|---|---|---|---|---|---|---|---|
| 1 | 21하 | 방호벽 | 방호벽 균열 | 0.2 | 1.5 | | 15.00 | m | 10 |

① 방호벽균열  
0.2/1.5 X10EA
