상주영천고속도로 시설물 안전·하자점검 및 성능평가 용역  
(2023년 하반기 정밀안전점검)

# 외 관 조 사 망 도

양지교

2023.12

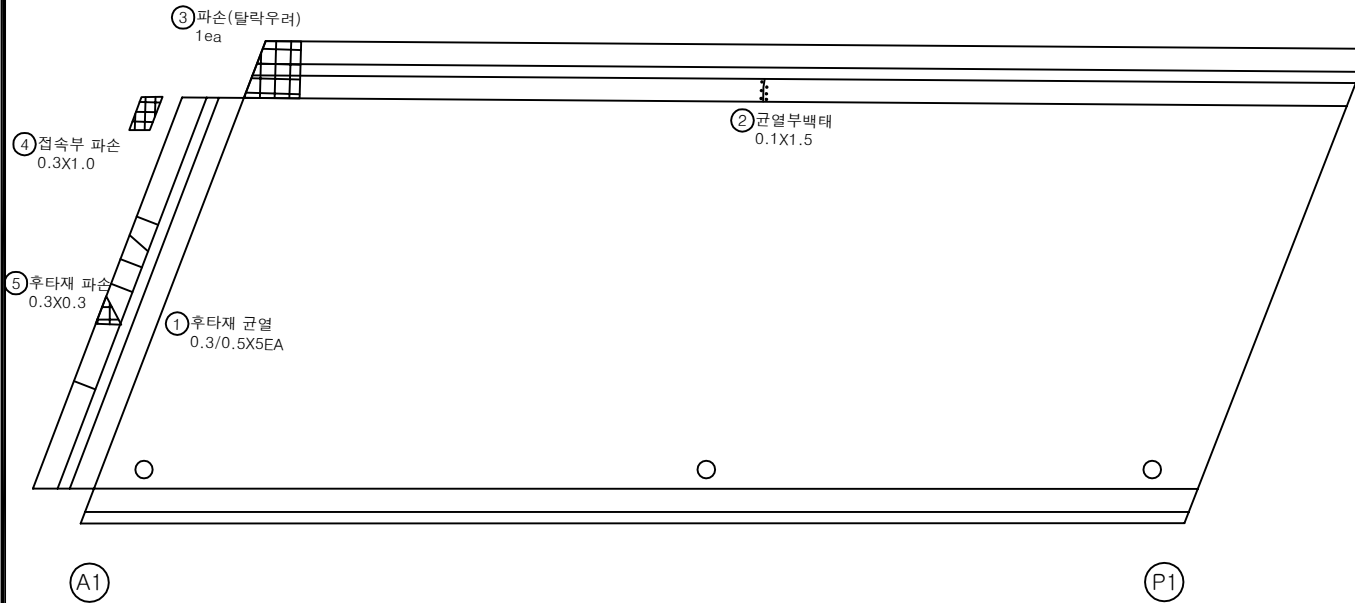
ID : 양지교(상주방향) 슬래브상면 S1

| 번호 | 구분 | 부재 | 손상내용 | 손상현황 | | | | | 비고 |
|---|---|---|---|---|---|---|---|---|---|
| 1 | 19하 | 신속이음 | 후타재 균열 | 0.3 | 0.5 | | 2.50 | m | 5 |
| 2 | 19하 | 방호벽 | 균열부백태 | | 0.1 | 1.5 | 0.15 | m² | 1 |
| 3 | 20상 | 방호벽 | 방호벽 파손(탈락우려) | | | | 1.00 | EA | 1 |
| 4 | 21하 | 교면포장 | 접속부 파손 | 0.3 | 1.0 | 0.30 | | m² | 1 |
| 5 | 23하 | 신속이음 | 후타재 파손 | 0.3 | 0.3 | 0.09 | | m² | 1 |

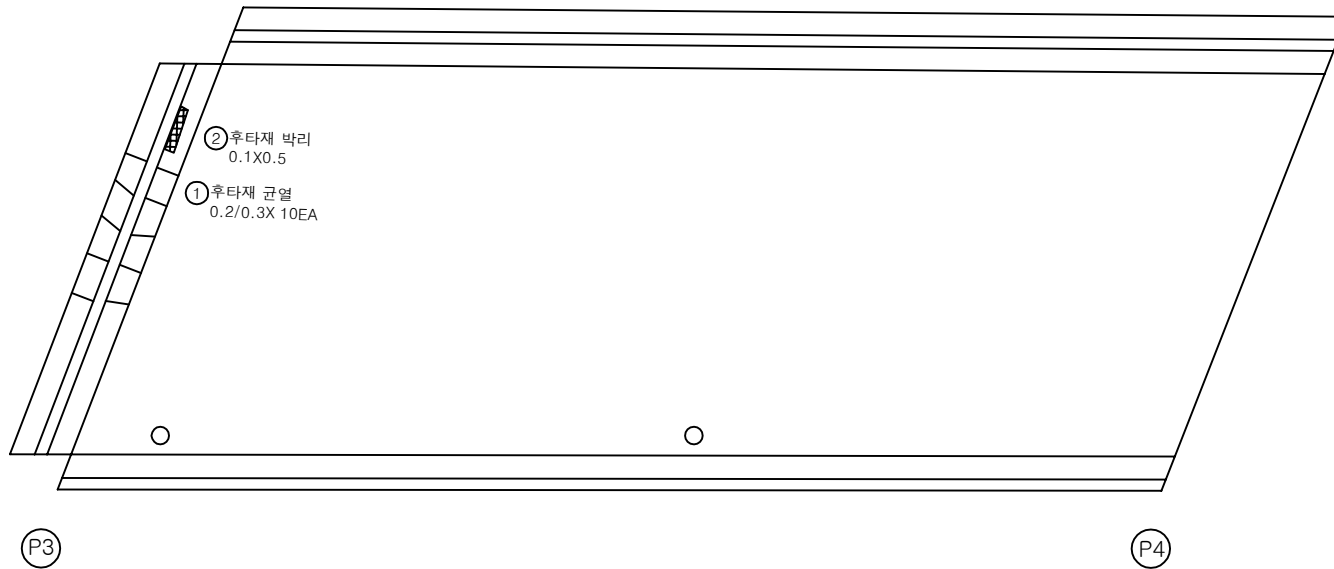
| 번호 | 구분 | 부재 | 손상내용 | 손상현황 | | | | | 비고 |
|---|---|---|---|---|---|---|---|---|---|
| 1 | 19하 | 신축이음 | 후타재 균열 | 0.2 | 0.3 | | 3.00 | m | 10 |
| 2 | 19하 | 신축이음 | 후타재 박리 | | 0.1 | 0.5 | 0.05 | m <sup>2</sup> | 1 |

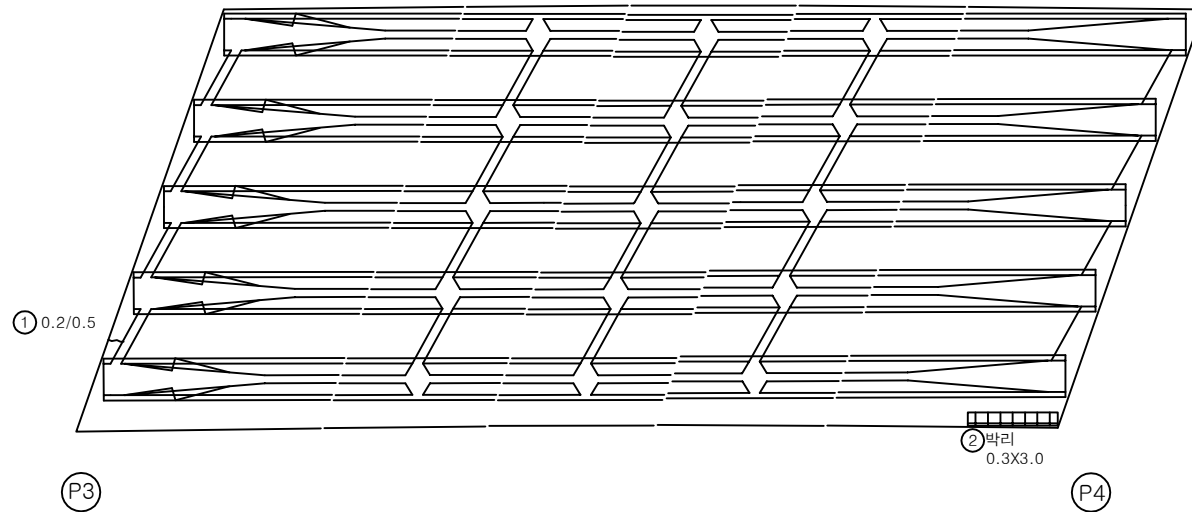
| 번호 | 구분 | 부재 | 손상내용 | 손상현황 | | | | | 비고 |
|---|---|---|---|---|---|---|---|---|---|
| 1 | 21하 | 바닥판 | 균열(0.3mm미만) | 0.2 | 0.5 | | 0.50 | m | 1 |

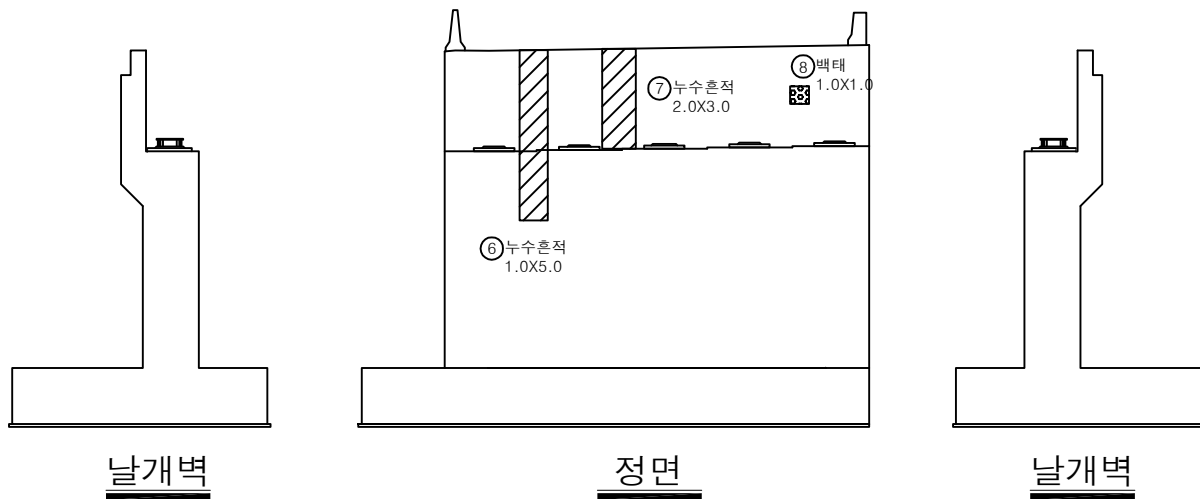
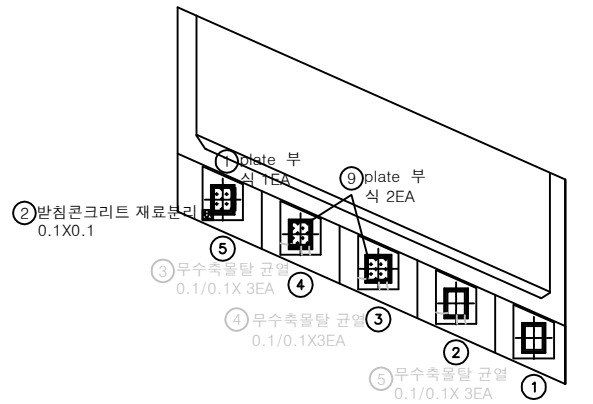
평면도

| 번호 | 구분 | 부재 | 손상내용 | 손상현황 | | | | | | 비고 |
|---|---|---|---|---|---|---|---|---|---|---|
| 1 | 19하 | 교량받침 | plate 부식 | | | | 1.00 | EA | 1 | |
| 3 | 19하 | 교량받침 | 무수축물탈 균열 | 0.1 | 0.1 | | 0.30 | m | 3 | 21상 보강 |
| 4 | 19하 | 교량받침 | 무수축물탈 균열 | 0.1 | 0.1 | | 0.30 | m | 3 | 21상 보강 |
| 5 | 19하 | 교량받침 | 무수축물탈 균열 | 0.1 | 0.1 | | 0.30 | m | 3 | 21상 보강 |
| 6 | 19하 | 교대 | 누수흔적 | | 1.0 | 5.0 | 5.00 | m² | 1 | |
| 7 | 19하 | 교대 | 누수흔적 | | 2.0 | 3.0 | 6.00 | m² | 1 | |
| 9 | 23상 | 교량받침 | plate 부식 | | | | 2.00 | EA | 2 | |

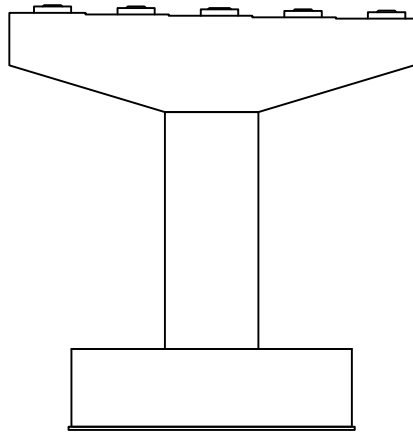
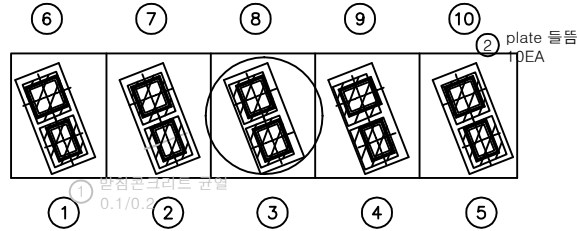
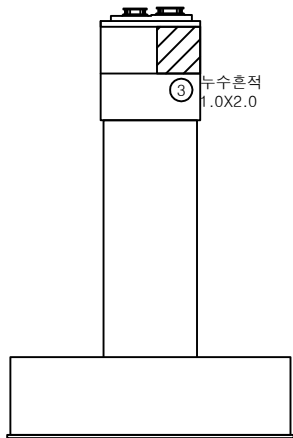
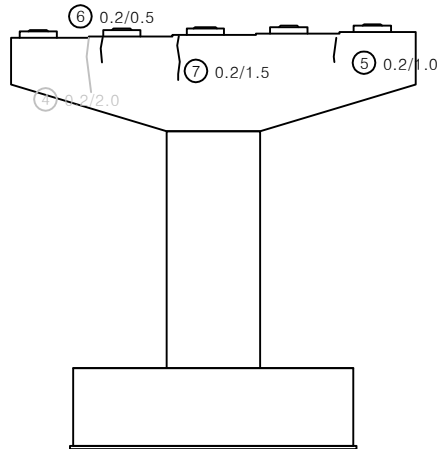
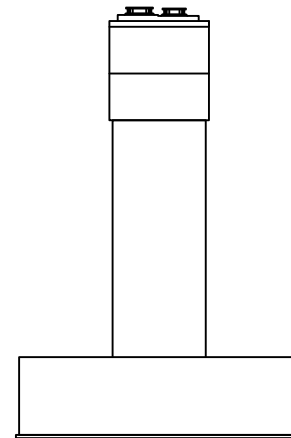
| 번호 | 구분 | 부재 | 손상내용 | 손상현황 | | | | | | 비고 |
|---|---|---|---|---|---|---|---|---|---|---|
| 1 | 19하 | 교량받침 | 받침콘크리트 균열 | 0.1 | 0.2 | | 0.20 | m | 1 | 30하 보강 |
| 3 | 19하 | 교각 | 누수흔적 | | 1.0 | 2.0 | 2.00 | m <sup>2</sup> | 1 | |
| 4 | 19하 | 교각 | 균열(0.3mm미만) | 0.2 | 2.0 | | 2.00 | m | 1 | 21하 보강 |
| 5 | 21하 | 교각 | 균열(0.3mm미만) | 0.2 | 1.0 | | 1.00 | m | 1 | |
| 6 | 23하 | 교각 | 균열(0.3mm미만) | 0.2 | 0.5 | | 0.50 | m | 1 | |
| 7 | 23하 | 교각 | 균열(0.3mm미만) | 0.2 | 1.5 | | 1.50 | m | 1 | |

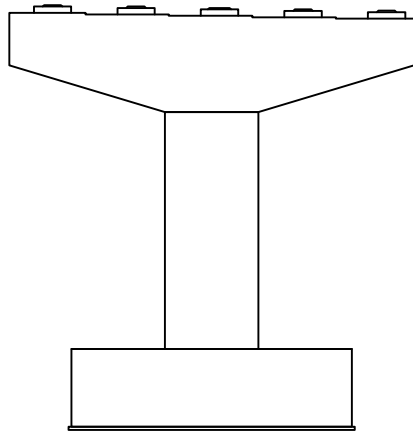
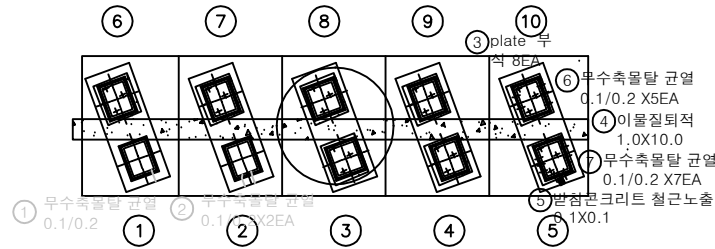
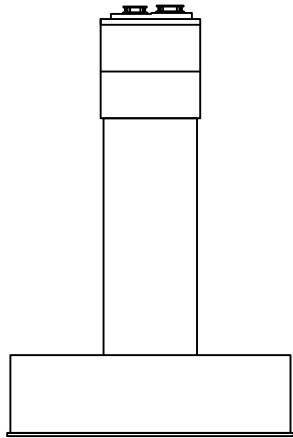
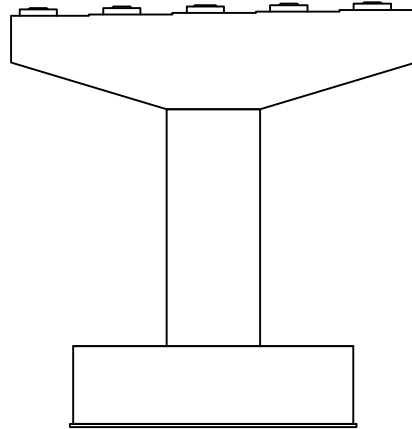
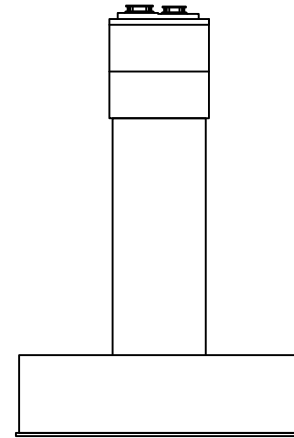
| 번호 | 구분 | 부재 | 손상내용 | 손상현황 | | | | | 비고 |
|---|---|---|---|---|---|---|---|---|---|
| 1 | 19하 | 교량받침 | 무수축물탈 균열 | 0.1 | 0.2 | | 0.20 | m | 1 |
| 2 | 19하 | 교량받침 | 무수축물탈 균열 | 0.1 | 0.2 | | 0.40 | m | 2 |
| 3 | 21하 | 교량받침 | plate 부식 | | | | 8.00 | EA | 8 |
| 6 | 23하 | 교량받침 | 무수축물탈 균열 | 0.1 | 0.2 | | 1.00 | m | 5 |
| 7 | 23하 | 교량받침 | 무수축물탈 균열 | 0.1 | 0.2 | | 1.40 | m | 7 |

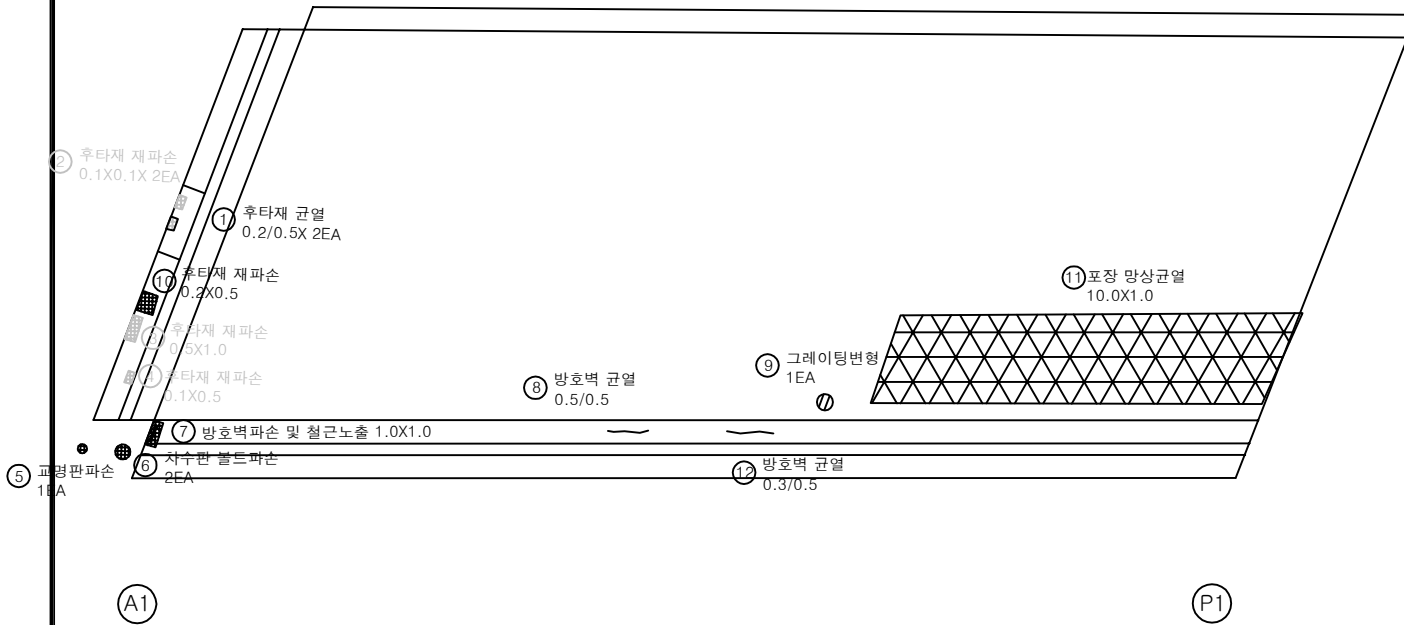
| 번호 | 구분 | 부재 | 손상내용 | 손상현황 | | | | | 비 고 |
|---|---|---|---|---|---|---|---|---|---|
| 1 | 19하 | 신축이음 | 후타재 균열 | 0.2 | 0.5 | | 1.00 | m | 2 |
| 8 | 21하 | 방호벽 | 방호벽 균열 | 0.5 | 0.5 | | 0.50 | m | 1 |
| 11 | 23하 | 교면포장 | 포장 망상균열 | | 10.0 | 1.0 | 10.00 | m <sup>2</sup> | 1 |
| 12 | 23하 | 방호벽 | 방호벽 균열 | 0.3 | 0.5 | | 0.50 | m | 1 |

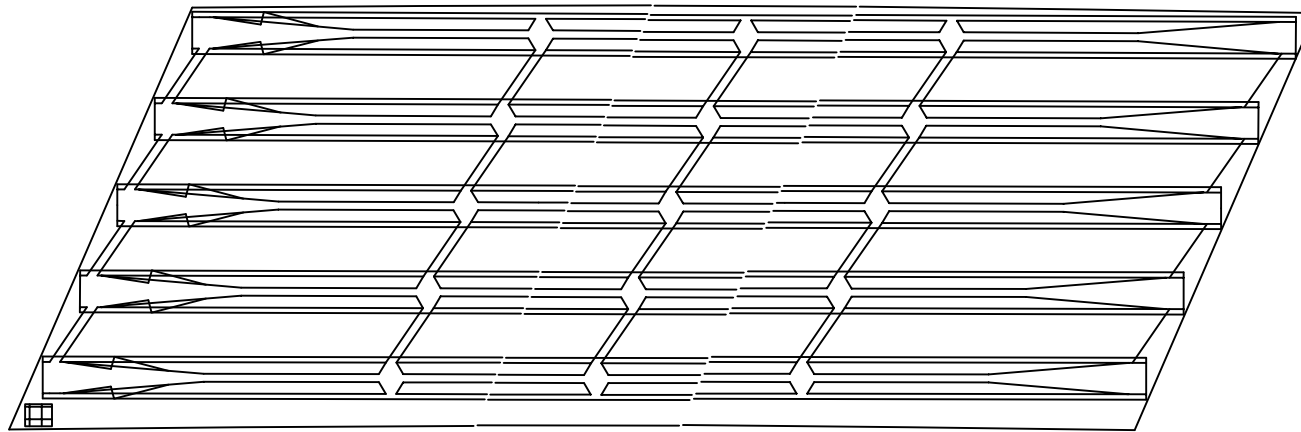
① 파손  
0.3X0.5

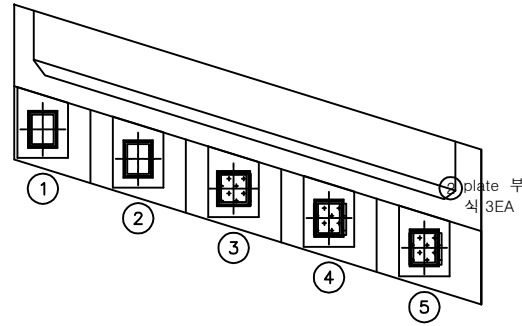
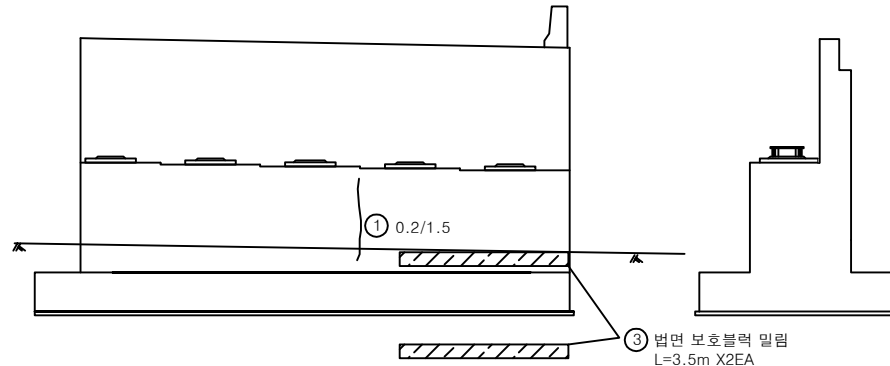
\*범면 보호블럭 밀림

| 번호 | 구분 | 부재 | 손상내용 | 손상현황 | | | | | 비고 |
|---|---|---|---|---|---|---|---|---|---|
| 1 | 21하 | 교대 | 균열(0.3mm미만) | 0.2 | 1.5 | | 1.50 | m | 1 |
| 2 | 21하 | 교량받침 | plate 부식 | | | | 3.00 | EA | 3 |

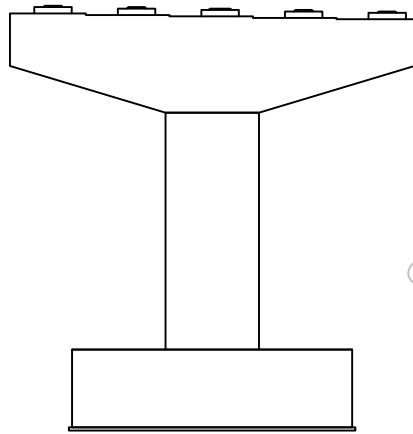
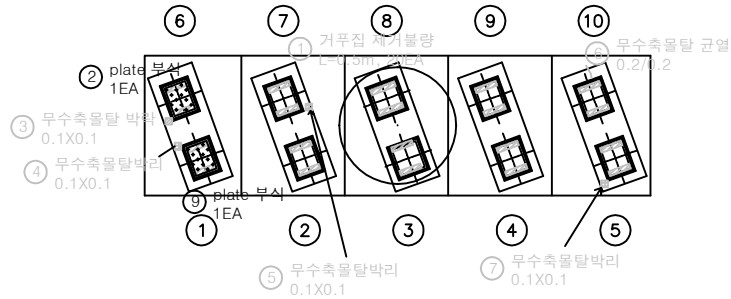
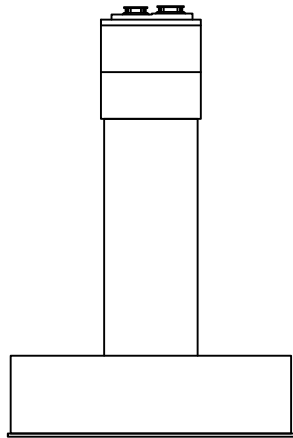
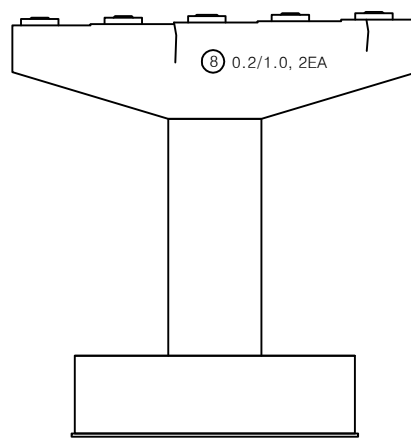
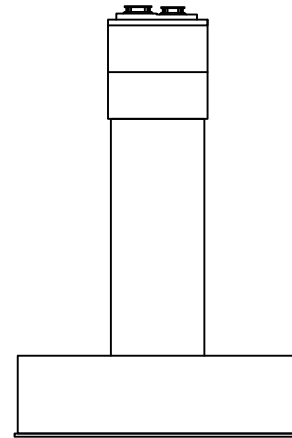
| 번호 | 구분 | 부재 | 손상내용 | 손상현황 | | | | | 비고 |
|---|---|---|---|---|---|---|---|---|---|
| 2 | 19하 | 교량받침 | plate 부식 | | | | 1.00 | EA | 1 |
| 6 | 19하 | 교량받침 | 무수축물탈 균열 | 0.2 | 0.2 | | 0.20 | m | 1 20하 보강 |
| 8 | 19하 | 교각 | 균열(0.3mm미만) | 0.2 | 1.0 | | 2.00 | m | 2 |
| 9 | 23하 | 교량받침 | plate 부식 | | | | 1.00 | EA | 1 |

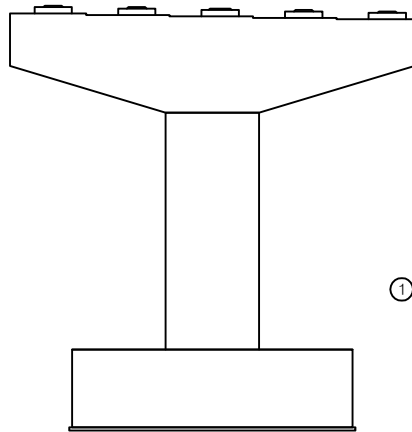
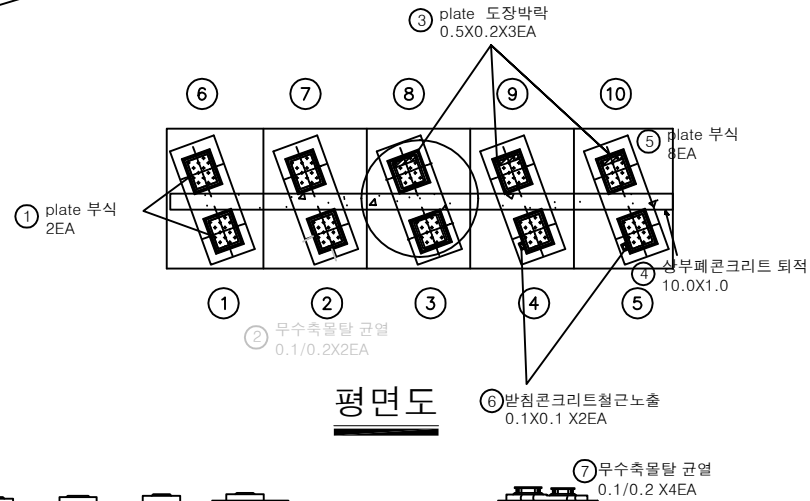
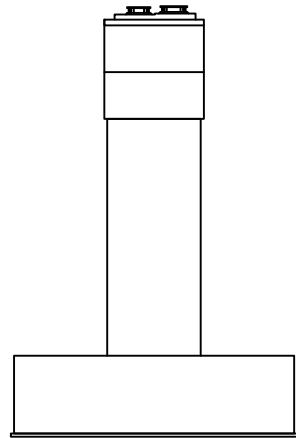
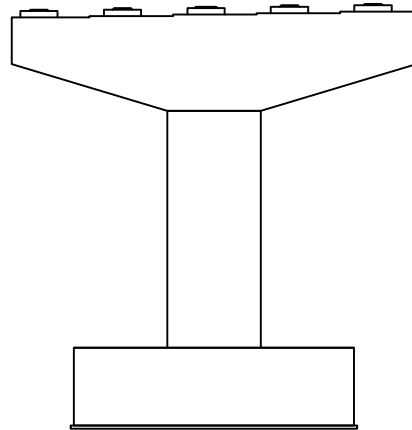
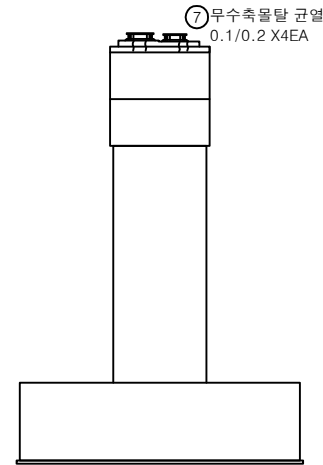
| 번호 | 구분 | 부재 | 손상내용 | 손상현황 | | | | | 비 고 |
|---|---|---|---|---|---|---|---|---|---|
| 1 | 19하 | 교량받침 | plate 부식 | | | | 2.00 | EA | 2 |
| 2 | 19하 | 교량받침 | 무수축물탈 균열 | 0.1 | 0.2 | | 0.40 | m | 2 |
| 5 | 21하 | 교량받침 | plate 부식 | | | | 8.00 | EA | 8 |
| 7 | 21하 | 교량받침 | 무수축물탈 균열 | 0.1 | 0.2 | | 0.80 | m | 4 |

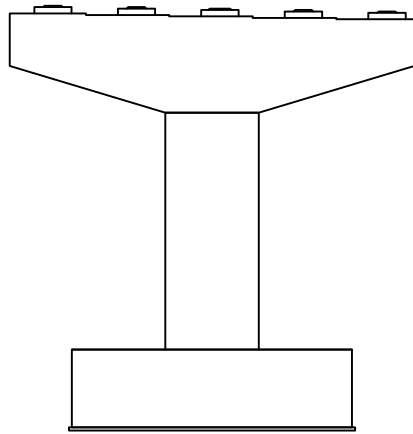
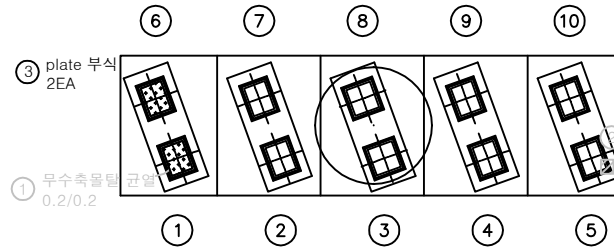
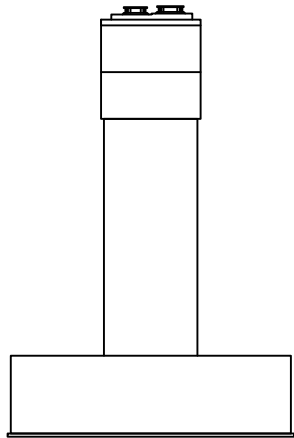
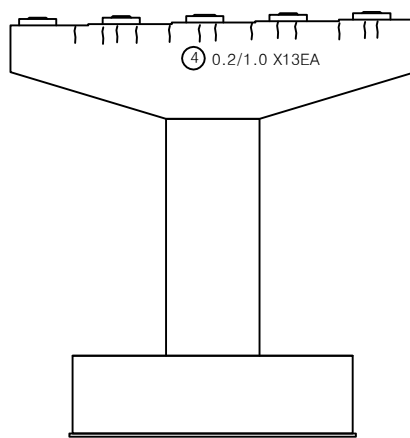
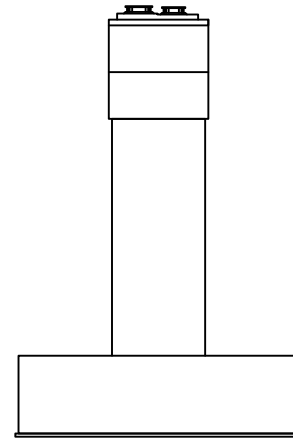
| 번호 | 구분 | 부재 | 손상내용 | 손상현황 | | | | | 비고 |
|---|---|---|---|---|---|---|---|---|---|
| 1 | 19하 | 교량받침 | 무수축물탈 균열 | 0.2 | 0.2 | | 0.20 | m | 1 |
| 3 | 23하 | 교량받침 | plate 부식 | | | | 2.00 | EA | 2 |
| 4 | 23하 | 교각 | 균열(0.3mm미만) | 0.2 | 1.0 | | 13.00 | m | 13 |
