상주영천고속도로 시설물 안전·하자점검 및 성능평가 용역  
(2023년 하반기 정밀안전점검)

# 외 관 조 사 망 도

산호교

ID : 산호교(상주방향) 슬래브상면 S1

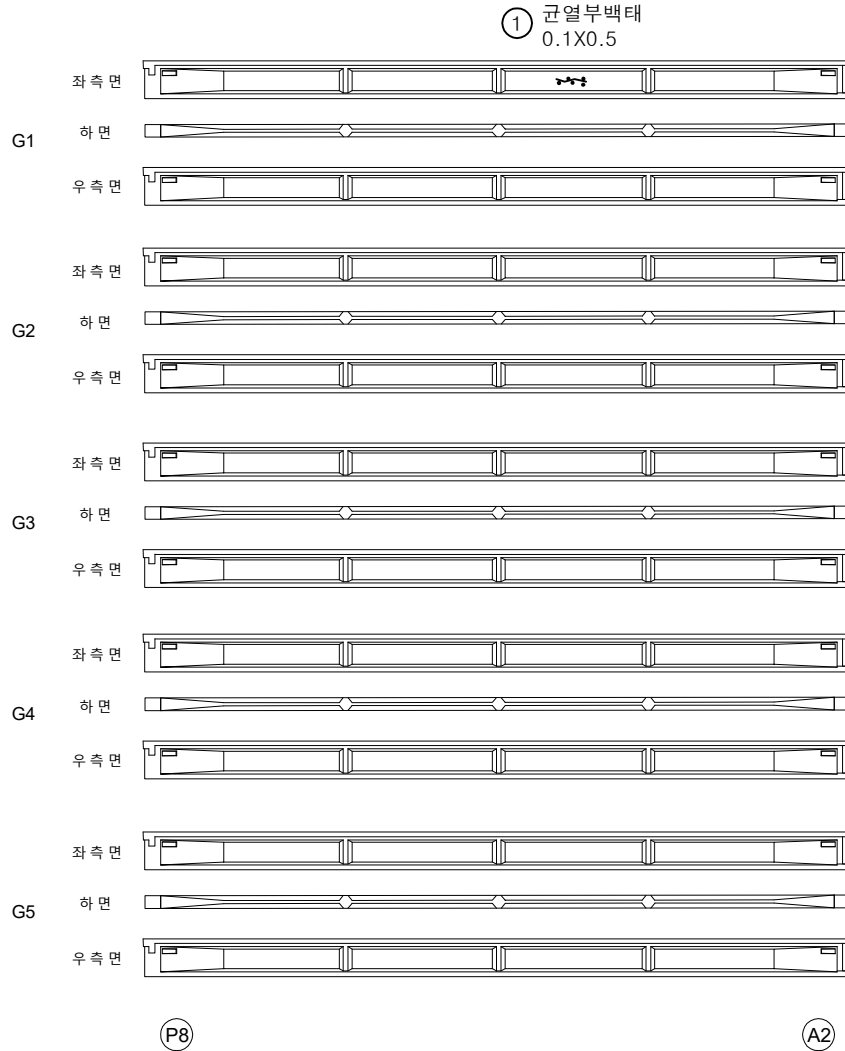
ID : 산호교(상주방향) 거더 S9 (G1~G5)

| 번호 | 구분 | 부재 | 손상내용 | 손상현황 | | | | | | 비고 |
|---|---|---|---|---|---|---|---|---|---|---|
| 1 | 21하 | 거더 | 균열부백태 | | 0.1 | 0.5 | 0.05 | m² | 1 | |

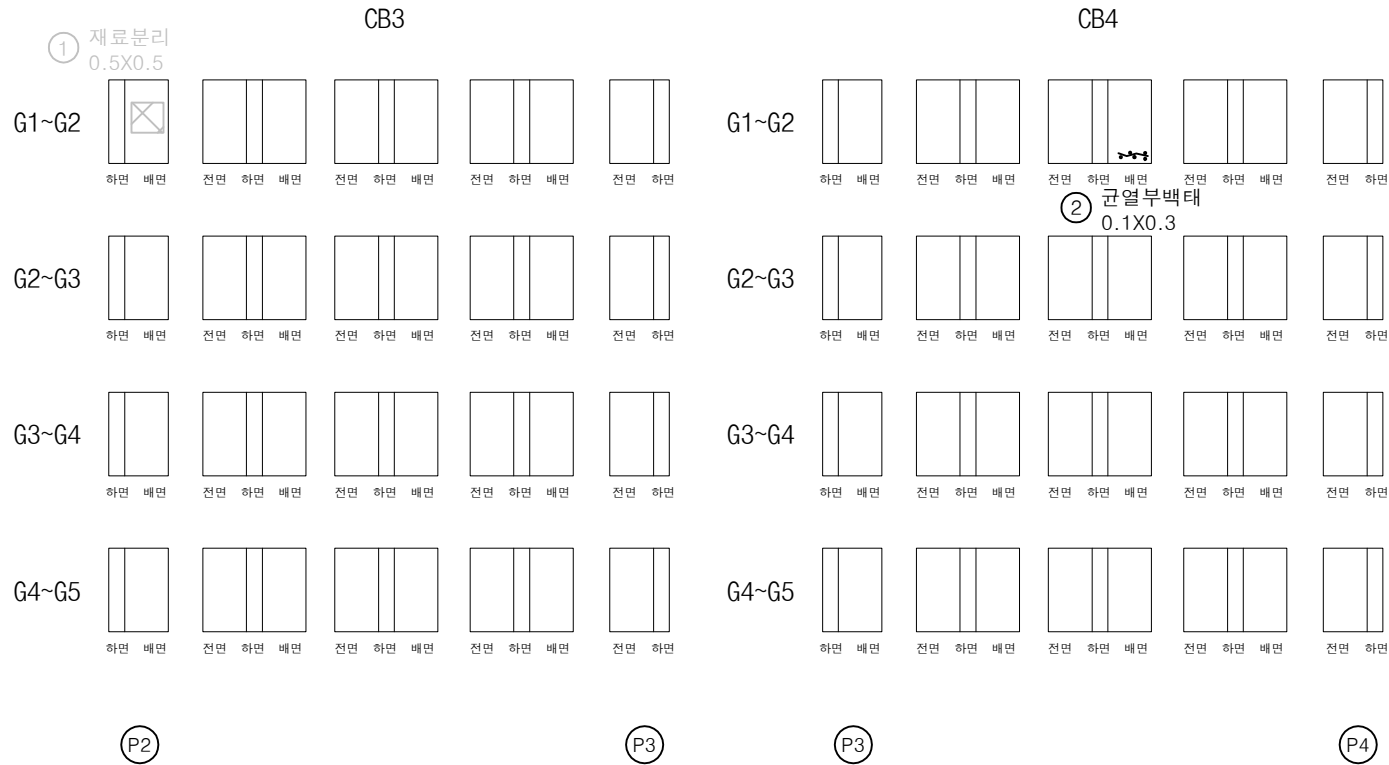
| 번호 | 구분 | 부재 | 손상내용 | 손상현황 | | | | | | 비고 |
|---|---|---|---|---|---|---|---|---|---|---|
| 2 | 23하 | 가로보 | 균열부백태 | | 0.1 | 0.3 | 0.03 | m <sup>2</sup> | 1 | |

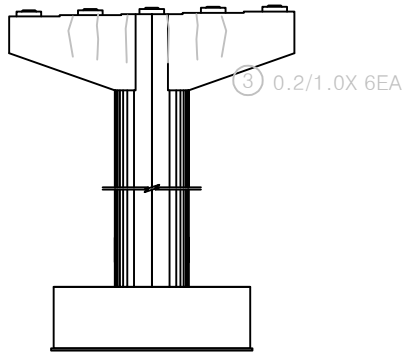
| 번호 | 구분 | 부재 | 손상내용 | 손상현황 | | | | | | 비고 |
|---|---|---|---|---|---|---|---|---|---|---|
| 1 | 19하 | 교량받침 | plate 부식 | | | | 10.00 | EA | 10 | |
| 2 | 19하 | 교각 | 균열(0.3mm미만) | 0.2 | 1.0 | | 6.00 | m | 6 | 22'상 보-5 |
| 3 | 19하 | 교각 | 균열(0.3mm미만) | 0.2 | 1.0 | | 6.00 | m | 6 | 22'상 보-5 |

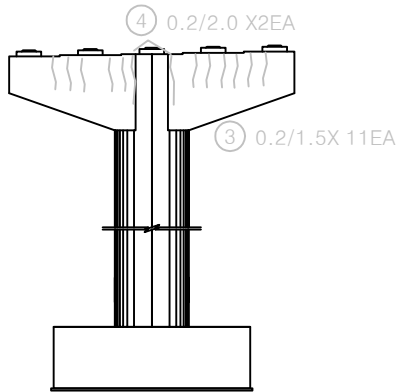
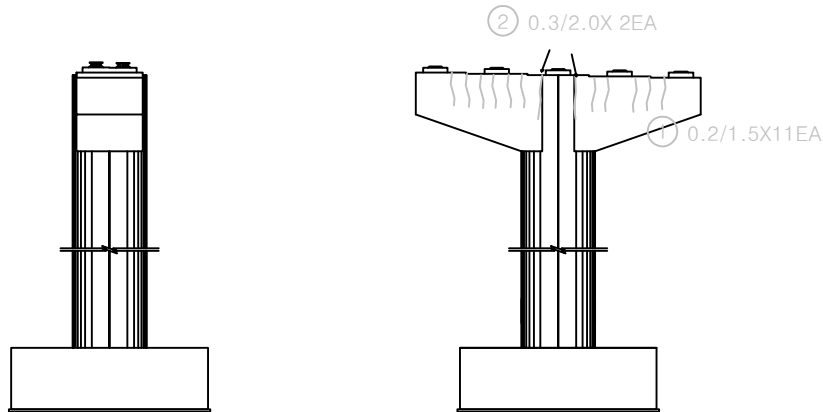
| 번호 | 구분 | 부재 | 손상내용 | 손상현황 | | | | | | 비고 |
|---|---|---|---|---|---|---|---|---|---|---|
| 1 | 19하 | 교각 | 균열(0.3mm미만) | 0.2 | 1.5 | | 16.50 | m | 11 | 22'상 보수 |
| 2 | 19하 | 교각 | 균열(0.3mm이상) | 0.3 | 2.0 | | 4.00 | m | 2 | 21'상 보수 |
| 3 | 9하 | 교각 | 균열(0.3mm미만) | 0.2 | 1.5 | | 16.50 | m | 11 | 22'상 보수 |
| 4 | 21하 | 교각 | 균열(0.3mm미만) | 0.2 | 2.0 | | 4.00 | m | 2 | 22'상 보수 |

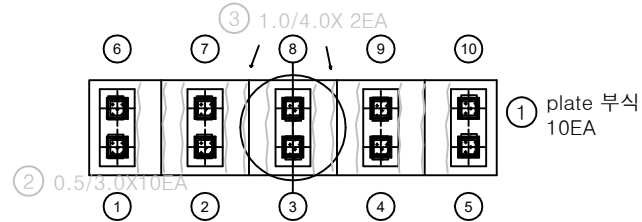
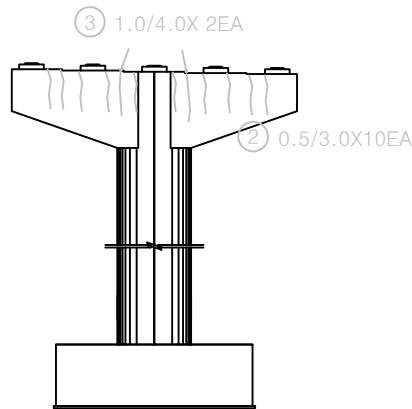
| 번호 | 구분 | 부재 | 손상내용 | 손상현황 | | | | | | 비고 |
|---|---|---|---|---|---|---|---|---|---|---|
| 1 | 19하 | 교량받침 | plate 부식 | | | | 10.00 | EA | 10 | |
| 2 | 19하 | 교각 | 균열(0.5mm이상) | 0.5 | 3.0 | | 30.00 | m | 10 | 21'상 보수 |
| 3 | 9하 | 교각 | 균열(1.0mm이상) | 1.0 | 4.0 | | 8.00 | m | 2 | 21'상 보수 |
| 4 | 21하 | 교각 | 망상균열 | | 10.0 | 1.5 | 15.00 | m <sup>2</sup> | 1 | 22'상 보수 |

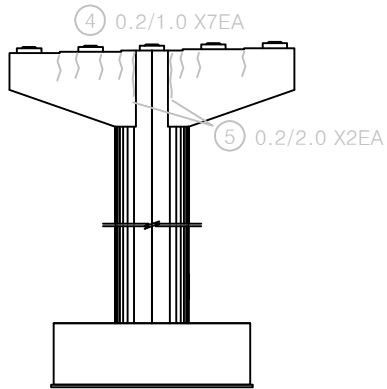
| 번호 | 구분 | 부재 | 손상내용 | 손상현황 | | | | | | 비고 |
|---|---|---|---|---|---|---|---|---|---|---|
| 1 | 19하 | 교량발침 | plate 부식 | | | | 8.00 | EA | 8 | |
| 3 | 19하 | 교각 | 균열(0.5mm이상) | 0.5 | 0.5 | | 3.50 | m | 7 | 21'상 보수 |
| 4 | 21하 | 교각 | 균열(0.3mm미만) | 0.2 | 1.0 | | 7.00 | m | 7 | 22'상 보수 |
| 5 | 4.00 | 교각 | 균열(0.3mm미만) | 0.2 | 2.0 | | 8.00 | m | 2 | 22'상 보수 |

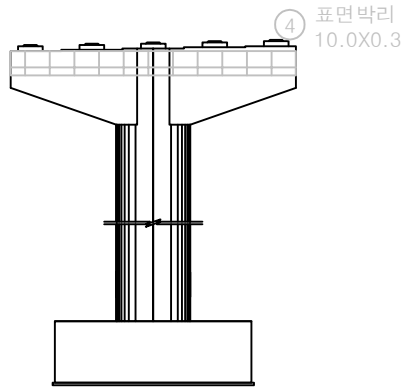
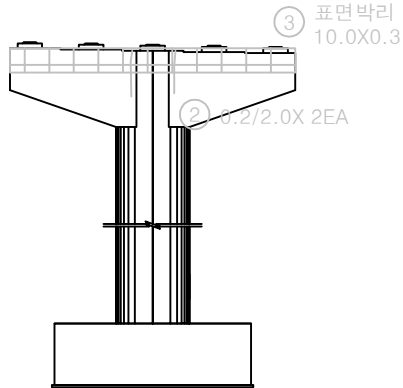
| 번호 | 구분 | 부재 | 손상내용 | 손상현황 | | | | | | 비고 |
|---|---|---|---|---|---|---|---|---|---|---|
| 1 | 19하 | 교량받침 | plate 부식 | | | | 8.00 | EA | 8 | |
| 2 | 19하 | 교각 | 균열(0.3mm미만) | 0.2 | 2.0 | | 4.00 | m | 2 | 22'상 보수 |

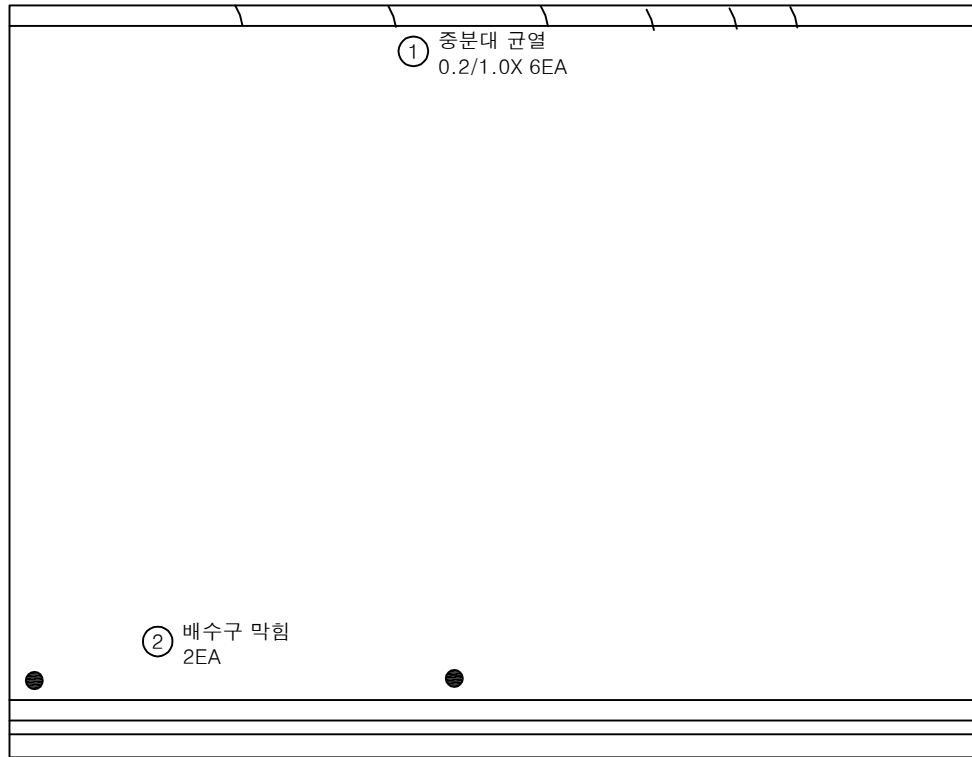
① 후타재 균열  
0.2/0.5X14EA② 후타재 균열  
0.2/0.3X15EA③ 후타재 파손  
0.1X0.1④ 후타재 파손  
0.1X0.1⑤ 이물침투적  
L=3.0m

| 번호 | 구분 | 부재 | 손상내용 | 손상현황 | | | | | | 비고 |
|---|---|---|---|---|---|---|---|---|---|---|
| 1 | 19하 | 중분대 | 중분대 균열 | 0.2 | 1.0 | | 6.00 | m | 6 | |

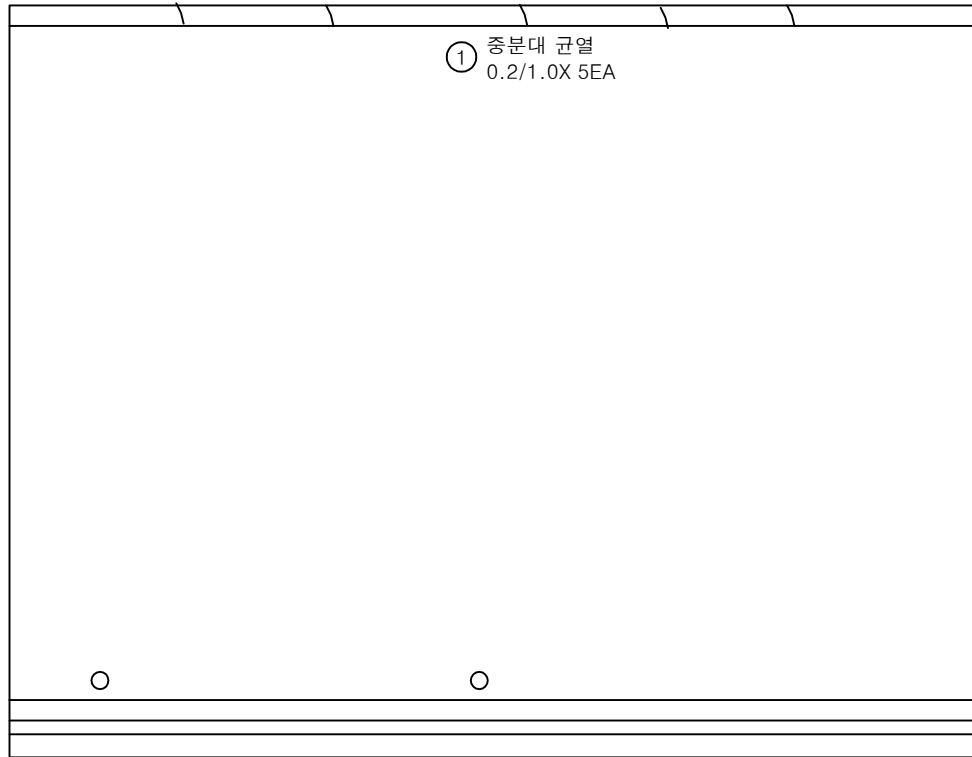
| 번호 | 구분 | 부재 | 손상내용 | 손상현황 | | | | | | 비고 |
|---|---|---|---|---|---|---|---|---|---|---|
| 1 | 19하 | 중분대 | 중분대 균열 | 0.2 | 1.0 | | 5.00 | m | 5 | |

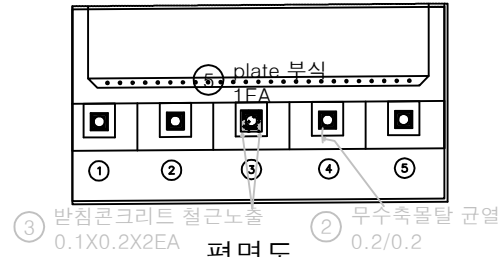
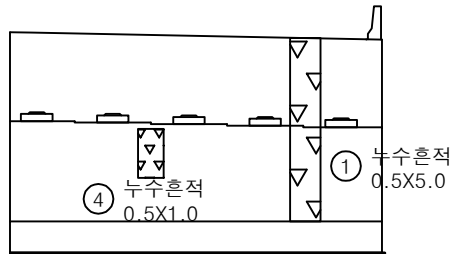
| 번호 | 구분 | 부재 | 손상내용 | 손상현황 | | | | | | 비고 |
|---|---|---|---|---|---|---|---|---|---|---|
| 1 | 19하 | 교대 | 누수흔적 | | 0.5 | 5.0 | 2.50 | m³ | 1 | 23'영 보수 |
| 2 | 19하 | 교량받침 | 무수축물탈 균열 | 0.2 | 0.2 | | 0.20 | m | 1 | 22'영 보수 |
| 4 | 21하 | 교대 | 누수흔적 | | 0.5 | 1.0 | 0.50 | m³ | 1 | |
| 5 | 23하 | 교량받침 | plate 부식 | | | | 1.00 | EA | 1 | |
